Revisión del estado de la calidad del agua de los  
manglares del Refugio Nacional de Vida Silvestre Isla  
Corazón y Fragatas (Manabí -Ecuador)

Trabajo Fin de Máster

Máster Universitario en Evaluación y Seguimiento Ambiental de  
Ecosistemas Marinos y Costeros

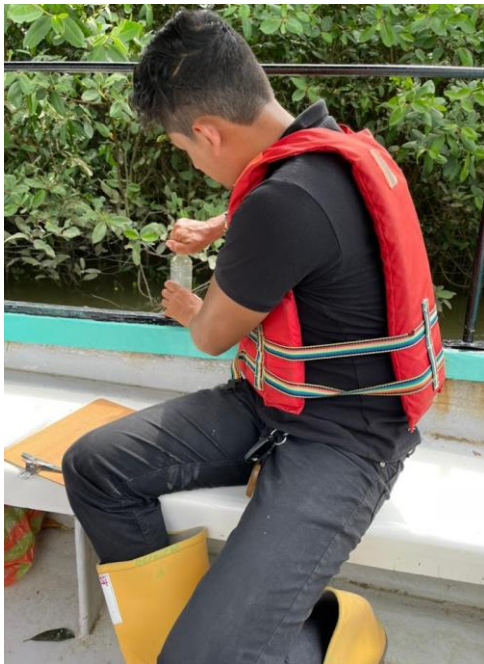
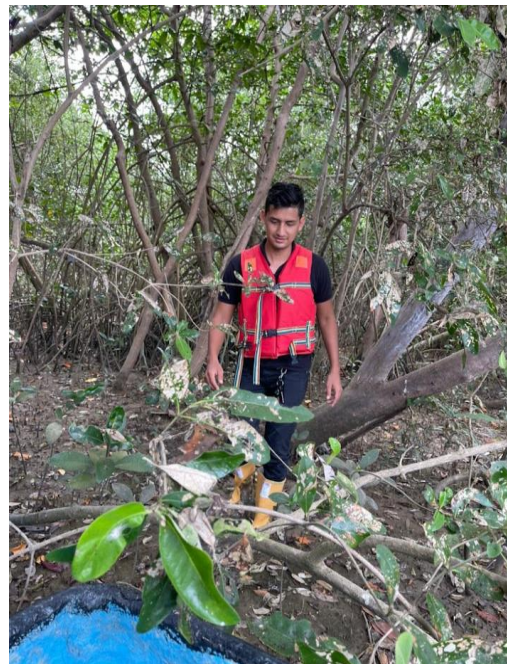
El muestreo se realizó el 8 de agosto del 2021, en los 7 puntos indicados, tras obtener la correspondiente autorización (Imagen 1). En una lancha a motor, el técnico encargado de la toma de muestras de agua y el autor de este TFM, se aproximaron a los puntos establecidos en el área de estudios. Al llegar al lugar añadimos a nuestro vestuario las medidas de seguridad correspondientes, vistiéndonos con guantes, botas y mascarilla, dado al fuerte olor de drenaje del área, para proceder a recolectar las muestras de agua, que se realizó a unos 50 cm de profundidad, en frascos de 500 ml de plástico estériles, lavados previamente con ácido nítrico. Se utilizaron 2 frascos por cada punto, muestreando un total de 14 réplicas, cerramos y rotulamos con la fecha y número de muestra. Las colocamos en un contenedor, previamente acondicionado a baja temperatura con gel refrigerante, hasta su destino en el laboratorio (menos de 12h) donde fueron analizadas las muestras.

*Imagen 1: Toma de muestra de agua y sondeo en el interior de los manglares de la Isla Corazón.*

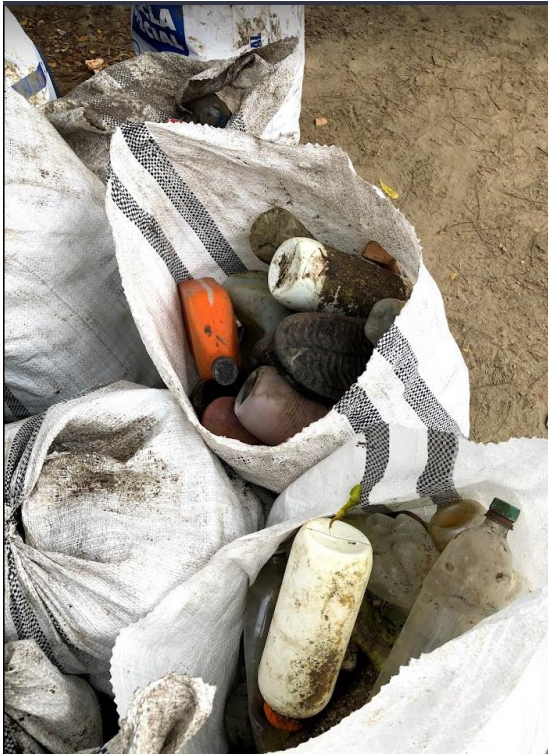
En primer lugar, respecto a la presencia de materia flotante, decir que es un indicador que se aprecia a simple vista. Señalar que en el punto 7, situado en el interior del manglar se puede apreciar la existencia de materia flotante (imágenes 2 y 3). Se observaron principalmente envases de agroquímicos. Debido a su ubicación cercana a áreas urbanas y zonas turísticas, los manglares son susceptibles a la acumulación de residuos sólidos, como plásticos, vidrios, metales, y otros desechos humanos. Estos residuos pueden ser arrojados directamente en los manglares o pueden ser arrastrados por las corrientes de los ríos desde áreas habitadas hasta los ecosistemas costeros. El criterio de calidad de aguas para fines recreativos mediante contacto primario (ver Anexo 3) indica que la materia flotante debe estar ausente, por lo que se estaría incumpliendo con este criterio de calidad.

*Imagen 2: Residuos Sólidos recolectados en el interior del REVISICOF*

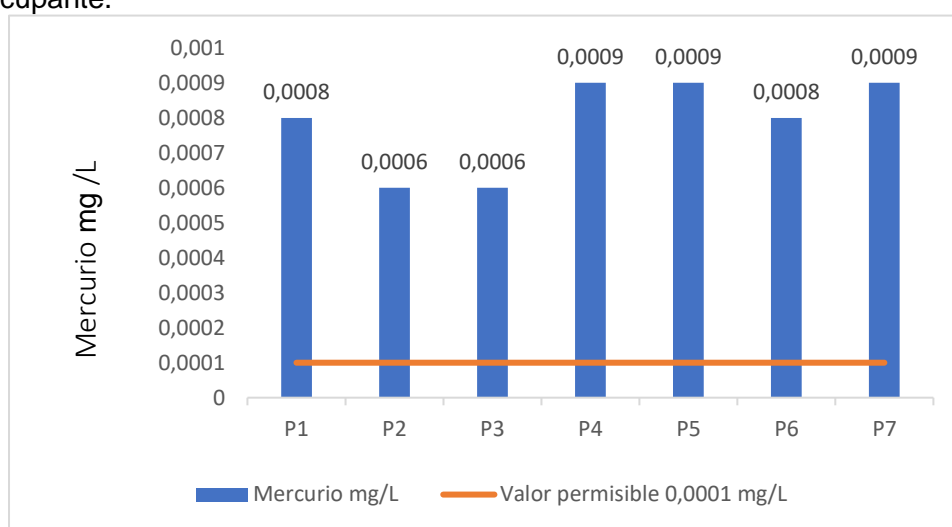
En la Figura 29 se muestran las concentraciones de Hg en las muestras de agua en las diferentes áreas de la REVISICOF. Aunque no hay grandes diferencias en los valores obtenidos, se observa que los puntos 4, 5 y 7 mostraron los valores más elevados de mercurio (0,9 µg/L). Lo más destacable es que todos los puntos sobrepasan ampliamente el valor fijado en los Criterios de Calidad admisibles para la preservación de la flora y fauna en aguas dulces, frías o cálidas y en aguas marinas y de estuario fijados por la normativa ambiental de Ecuador de 0,1 µg/L (Anexo 2), lo que resulta preocupante.

Figura 29: Concentración del Mercurio en puntos de muestreo y valor permisible según la legislación ecuatoriana.

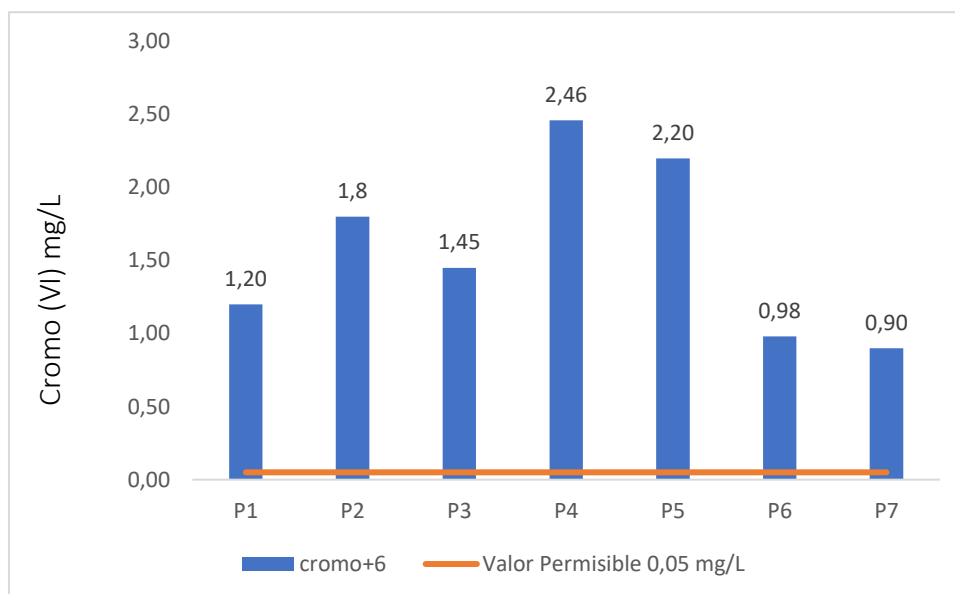
las aguas residuales que provienen de una gran variedad de actividades industriales, además de estar presente en fungicidas. Estas actividades pueden dar lugar a descargas incontroladas de cromo a los cuerpos de agua o a través de la planta de tratamiento de aguas residuales municipales de Bahía de Caráquez que descarga en el estuario en las proximidades del punto 4, el que presentó valores más elevados, como se muestra en la figura 30.

*Figura 30: Concentraciones del cromo (VI) en puntos de muestreo y valor permisible en la normativa ecuatoriana.*

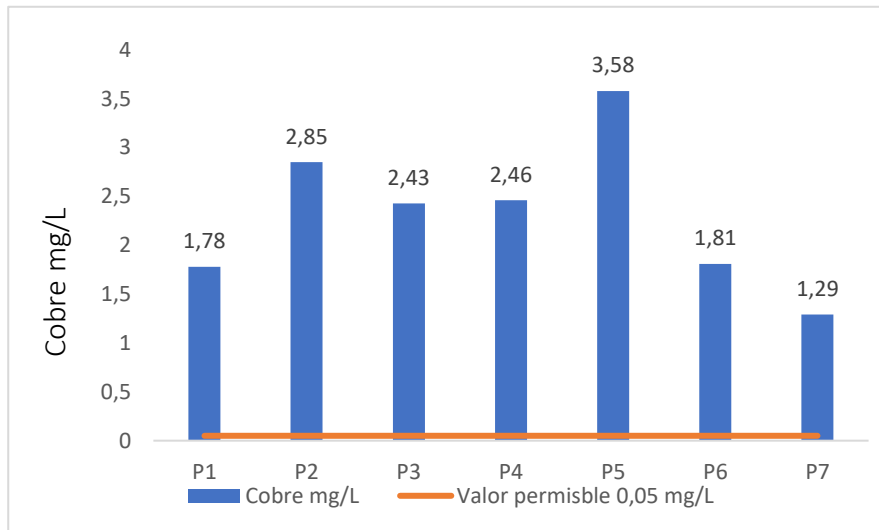
A la vista de la Figura 31, se determina que ninguno de los puntos muestreados cumple con la legislación ecuatoriana, en la que el límite máximo permisible de cobre en aguas de estuario es de 0,05 mg/L (ver Anexo 2). El sulfato de cobre es empleado como alguicida, lo que podría explicar su origen en la zona, ya que podría estar siendo usado por las camaroneras.

**Figura 31:** Concentración de cobre en los puntos de muestreo.
