## **CERRAMIENTOS DE ABRIGOS LEVANTINOS DEL PARQUE CULTURAL DE ALBARRACÍN BAJO LUPA**

### *FENCES OF LEVANTINE SHELTERS IN THE ALBARRACIN CULTURAL PARK UNDER INVESTIGATION*

How to cite: Claudia Serrano Aranda y María Antonia Zalbidea Muñoz. 2022. Cerramientos de abrigos levantinos del parque cultural de Albarracín bajo lupa. En libro de actas: II Simposio de Patrimonio Cultural ICOMOS España. Cartagena, 17 - 19 de noviembre de 2022. <https://doi.org/10.4995/icomos2022.2022.15390>

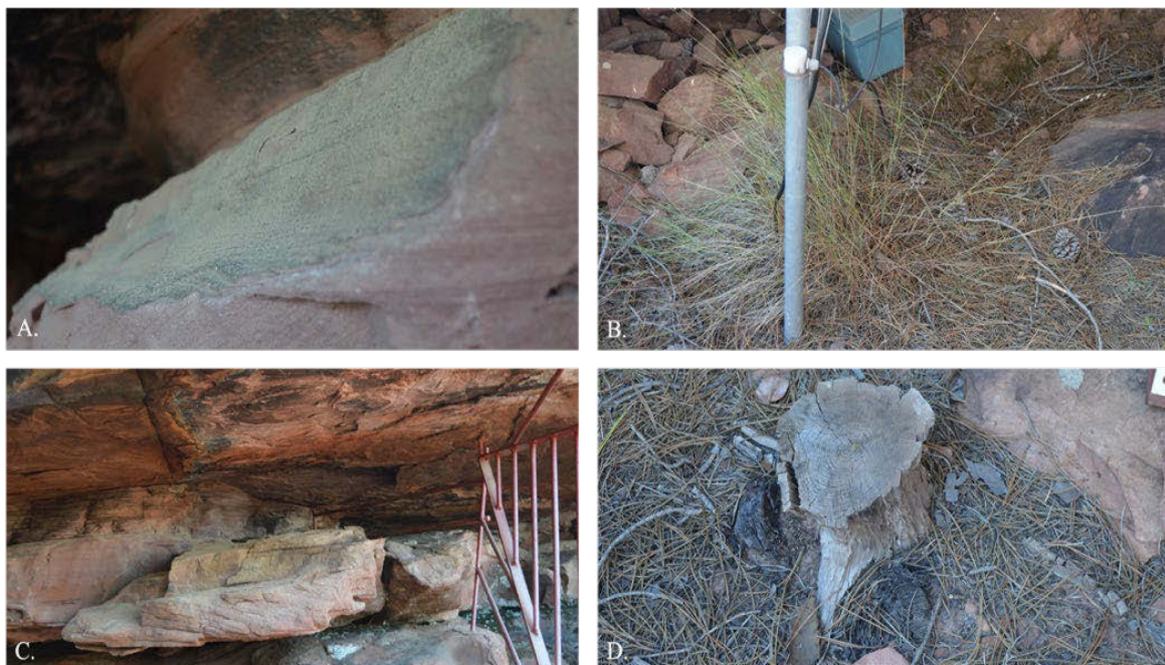
**Fig. 5** Indicadores de alteración de *Cabras Blancas*. A) Acumulación de sustancias detríticas; B) Presencia de arbustos; C) Prolongación del cerramiento hasta el soporte; D) Acumulación de material combustible

Los cinco cerramientos guardan las mismas características: son tipo jaula; encerrando las pinturas mediante un vallado metálico pintado en una tonalidad rosácea. Una puerta que facilita el acceso, exclusivamente, a las personas autorizadas. En concreto, los abrigos del municipio de Albarracín tienen dos muros laterales de grandes sillares de rodano. Los sillares están adheridos entre sí mediante morteros de cemento y yeso, aunque en algunas zonas sólo con unión viva, como en *Olivanas* (Gasque *et al.*, 2018) (Fig. 3D y F). La función de los muros es aislar las pinturas de la acción antrópica, pues el enrejado hubiera facilitado el acceso a las pinturas. En cambio, los enclaves de Tormón no precisan de muros laterales, sino que es el propio enrejado el que se prolonga hasta el soporte de las pinturas (Figs. 5C y 6A).

El Parque Cultural de Albaracín se caracteriza por su paisaje rojizo y verde, este último fruto de la vegetación de pinos. La flora tan característica de la zona está acompañada de plantas inferiores, las cuales pueden llegar a ser agresivas para las pinturas. En el muro izquierdo de *Olivanas* (Fig. 3C) se aprecia la presencia de *Hedera helix* que ha crecido a través de sus grietas. Las raíces ejercen presión sobre el muro dando lugar a un daño estructural, además de favorecer que alcance las pinturas. Otro daño ocasionado por plantas inferiores en este enclave es la presencia de helechos (Fig. 3B), que, aunque no proceden de los muros de cerramiento, sus raíces pueden ejercer presión sobre éste y contribuir al debilitamiento estructural del soporte y del muro. Asimismo, estos helechos están afectando al friso pintado mediante el roce mecánicamente de sus hojas. De igual modo, en el abrigo de *Cabras Blancas* y *Ceja de Piezarrodilla*, existe la presencia de arbustos en el interior de los abrigos, que contribuirían los problemas ya señalados (Figs. 5B y 6D).

Como consecuencia de la flora del Parque existe una gran acumulación de hojas secas especialmente en los abrigos sin muros laterales (*Cabras Blancas* y *Ceja de Piezarrodilla*) siendo este, material combustible altamente peligroso (Figs. 4C, 5D y 6D). Por tanto, ambos abrigos experimentan un mayor riesgo de combustión. El material seco no sólo contribuye a la propagación del fuego, sino que favorece la acumulación de humedad en el suelo, generando un incremento de la humedad por capilaridad y, por tanto, de sales. Además de hojas secas, se acumulan piñas que proceden de los pinos. Es

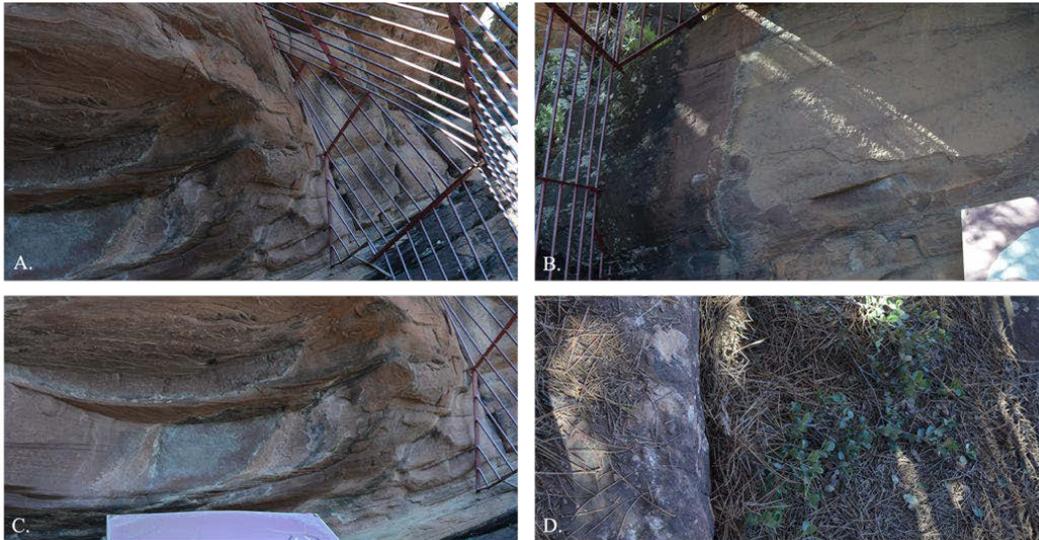
Fig. 6 Indicadores de alteración de *Ceja de Piezarrodilla*. A) Prolongación del cerramiento hasta el soporte; B) Infiltración de agua en voladizo natural; C) Acumulación de eflorescencias salinas; D) Acumulación de material combustible
