ESTUDIO TÉCNICO Y PROPUESTA DE INTERVENCIÓN
DEL MURAL "PENTECOSTÉS" DE JORDI BENAVENT
MOLLÁ EN LA PARROQUIA SANTOS PATRONOS
BERNARDO, MARÍA Y GRACIA, ALZIRA (VALENCIA).

Trabajo Fin de Grado

Grado en Conservación y Restauración de Bienes Culturales

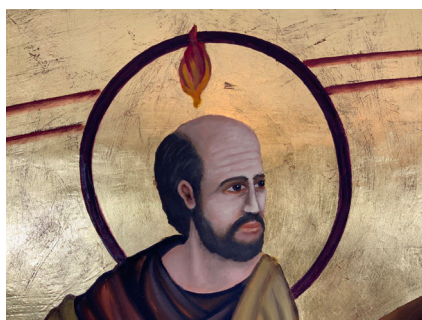
Las dimensiones de la pintura mural son 192,5 × 419 cm y tiene un marco de 12 cm de ancho. La técnica empleada para obtener el efecto de oro dorado fue el mixtión grasoso al aceite con pan de oro comercial. Este método consiste en sellar la superficie para impedir la absorción del mixtión y lograr una buena adherencia de la lámina, que en este caso podría ser el acrílico. Se aplica el mixtión, extendiéndolo de forma homogénea sobre la superficie y se espera hasta que tenga la consistencia adecuada. Entonces se coloca la lámina, que en este caso es oro comercial (compuesto por cobre, estaño o zinc), y cuando estuviera totalmente seco se retiraría el sobrante (Fig. 12, 14, 16).

Fig. 14. Detalle del oro del manto de la Virgen.

Fig. 16. Detalle de las partes doradas con lámina metálica.

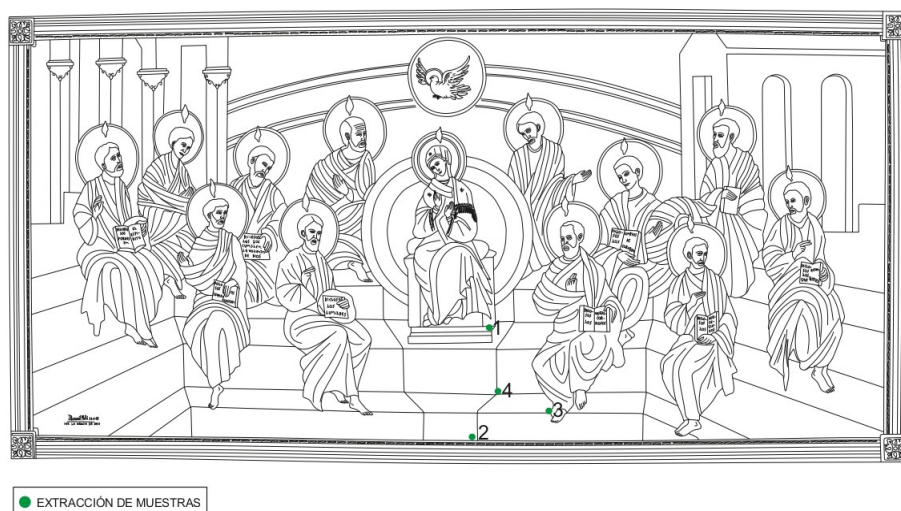
Se han realizado una serie de estratigrafías con proporción de 10 ml de resina Ferpol 1973 y 0,2 ml de catalizador, señalizadas en el siguiente diagrama (Fig. 23):

Fig. 23. Diagrama de localización de muestras.

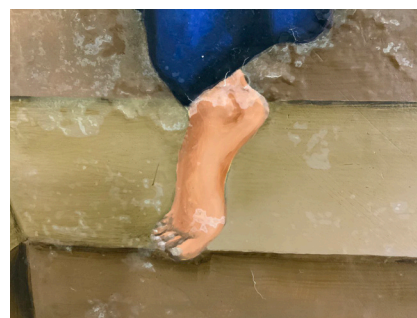
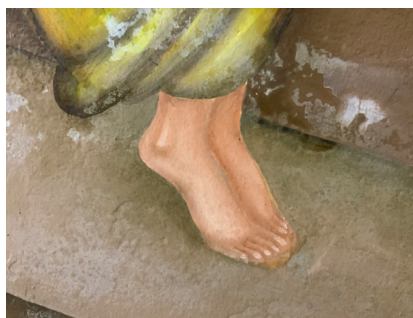
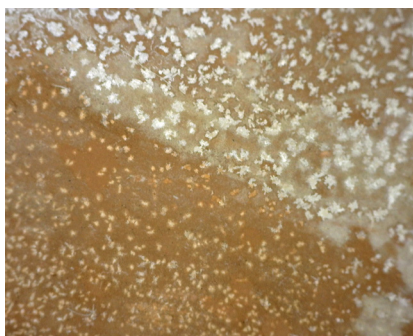
- **Velo blanquecino**: este daño se muestra en la obra como una superficie blanquecina (sales) generando un cambio de intensidad en los colores (Fig. 47-52). Este daño es causado por el constante contacto de la pintura con el agua de las inundaciones y ocupa un alto grado en la superficie.

Fig. 47. Velo blanquecino y pequeñas costras en pies de un apóstol.

Fig. 48. Velo blanquecino, efluorescencias y abolsamientos en zona inferior de la pintura.

Fig. 49. Velo blanquecino y costras.

Fig. 51. Fotografía hecha con microscopio digital portátil (Dinolite) de velo blanquecino y cristalizaciones.

Fig. 52. Fotografía hecha con microscopio digital portátil (Dinolite) en zona de la escalinata.

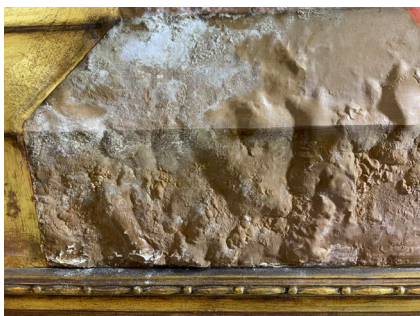
Fig. 53. Abolsamientos en el trono de la Virgen.

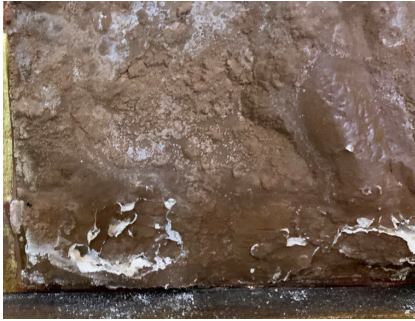
Fig. 58. Criptoeflorescencias.

- **Eflorescencias salinas:** es la acumulación de cristales en el exterior (Fig. 60) e interior (Fig. 58) de la pintura, a causa del constante contacto de la pintura con el agua. Con una apariencia de capas blancas (concreción salina), como se puede ver en la figura 59 y 61 que genera que esa zona se quede totalmente cubierta por este material. En algunos casos, este daño se presenta como manchas de acumulación de costras (Fig. 62, 63). La altura de eflorescencias salinas es debido a la humedad por capilaridad que proviene del suelo.

Fig. 60. Eflorescencias en la zona del trono.

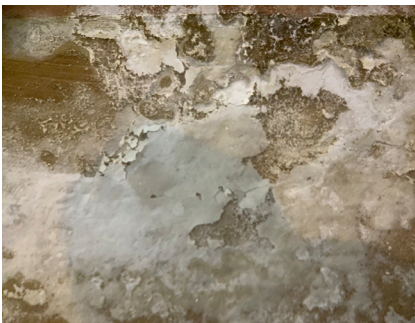
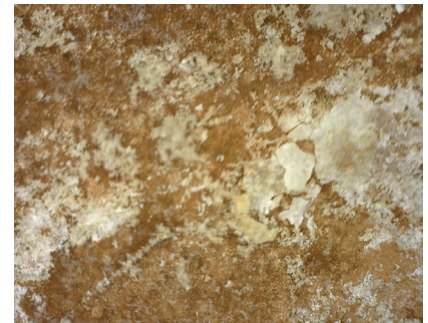
Fig. 59. Detalle de concreciones calcáreas.

Fig. 61. Fotografía hecha con microscopio digital portátil (Dinolite) de concreciones calcáreas.

Fig. 62. Fotografía hecha con microscopio digital portátil (Dinolite) de sales.

Fig. 63. Fotografía hecha con microscopio digital portátil (Dinolite) de eflorescencias salinas en escalinata.

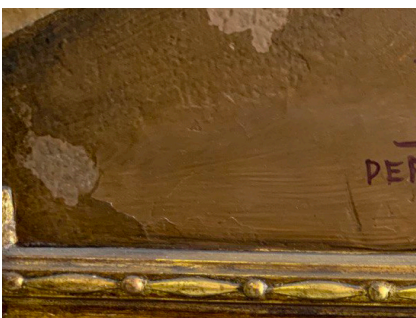
- **Pérdidas de película pictórica por defecto técnico combinado con la acción de la humedad:** la humedad por difusión ha arrastrado la pintura, desprendiéndose una gran cantidad de pequeños fragmentos de la pintura, dispersos por la pintura (Fig. 65, 66, 68), dejando en algunos casos las capas subyacentes al descubierto y matizando el color (Fig. 64, 67, 69).

Fig. 64. Pérdida parcial de película pictórica.

Fig. 65. Pérdida parcial de película pictórica en los pies de un apóstol.

Fig. 68. Pérdida de la película pictórica.

Fig. 69. Pérdidas en la zona de la túnica.

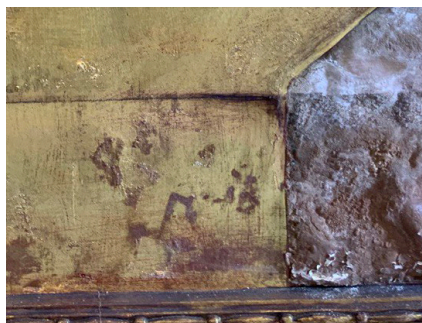
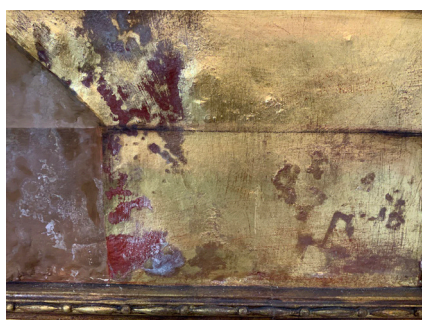
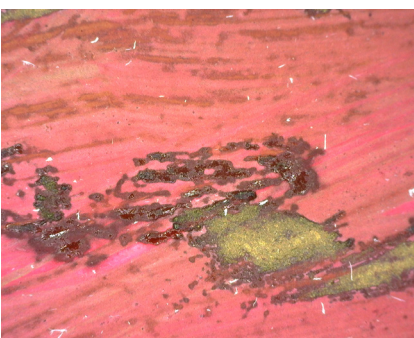
Es debido a la utilización de materiales que son sensibles al deterioro y al envejecimiento; como puede ser en este caso de las láminas metálicas. Su corrosión es debido al agua procedente del suelo; la cual arrastra las sales minerales del pavimento y reaccionando químicamente con los elementos metálicos agravando su deterioro.³⁶

Fig. 71. Oxidación en lateral derecho del trono.

Fig. 72. Oxidación del lateral izquierdo del trono.

Fig. 73. Fotografía hecha con microscopio digital portátil (Dinolite) de la oxidación de la lámina.

Fig. 74. Fotografía hecha con microscopio digital portátil (Dinolite) del detalle de oxidación en un nimbo.

Fig. 75. Fotografía hecha con microscopio digital portátil (Dinolite) del detalle de oxidación en el trono de la Virgen.

Fig. 76. Fotografía hecha con microscopio digital portátil (Dinolite) del detalle de oxidación de decoración del manto de la Virgen.

Fig. 77. Fotografía hecha con microscopio digital portátil (Dinolite) de la oxidación cerca de la mandorla.

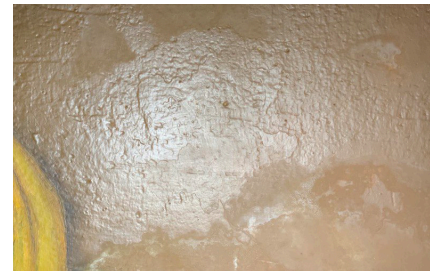
- **Alteraciones del barniz:** es la discontinuidad del barniz por la aparición de velos blanquecinos, con apariencia de superficies blancas, generando un efecto de pasmado del barniz por el agua. Este daños solo se encuentra en pocas zonas, aunque tiene un tamaño considerable (Fig. 78, 79).

Fig. 78. Alteración del barniz en zona del lateral derecho de la obra.

Fig. 79. Detalle de alteración del barniz.

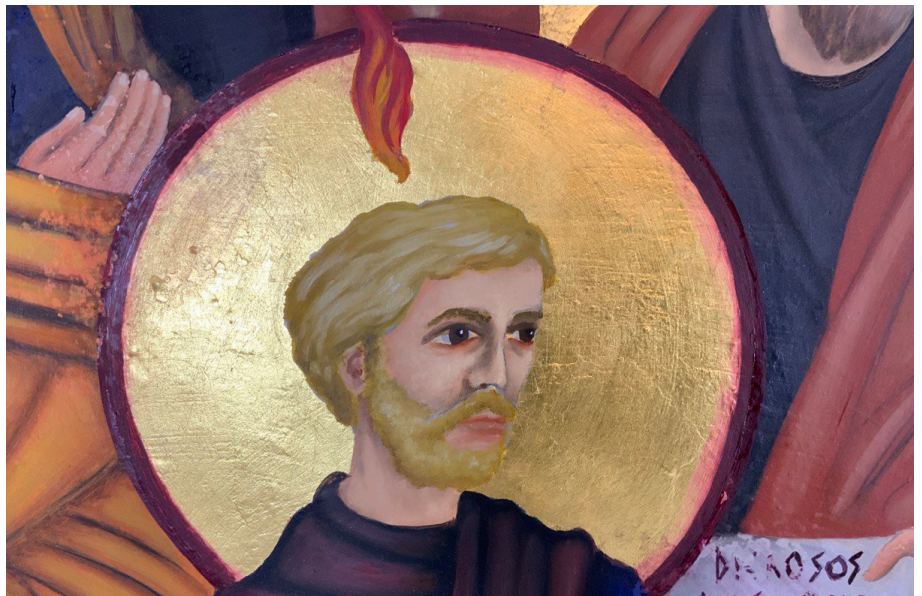
- **Mancha por difusión de la pintura:** expansión de la pintura por los alrededores de la zona, creando un borde de la misma forma que el nimbo. En esta ocasión este daño solo está en el apóstol que se muestra en la figura 84.

Fig. 84. Detalle de la mancha por difusión de la pintura rojiza alrededor del nimbo.
