ESTUDIO Y PROPUESTA DE INTERVENCIÓN DE LAS
PINTURAS MURALES UBICADAS EN EL TRASAGRARIO
DE LA IGLESIA PARROQUIAL DE SAN MIGUEL
ARCANGEL, BURJASSOT.

Trabajo Fin de Grado

Grado en Conservación y Restauración de Bienes Culturales

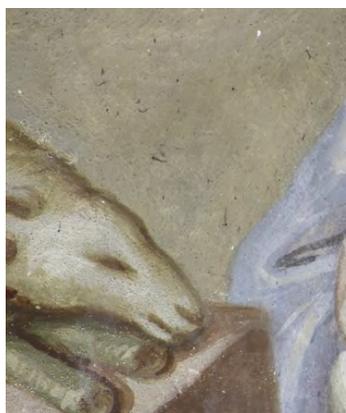
Fig. 16. *Aarón*. Detalle de la textura de la obra. Pechina del trasagrario. Iglesia Parroquial San Miguel Arcángel, Burjassot.

Es importante destacar que debido a la altura de la obra objeto de estudio, no se han podido realizar pruebas, como pueden ser estratigrafías, para examinar con certeza la técnica pictórica utilizada. Aunque no se han encontrado marcas de incisión ni jornadas, partiremos de la suposición de que se trata de una pintura mural al fresco, considerando que el resto de obras murales de la iglesia están realizadas con esta técnica. Así como, que están datadas entre el 1770 y 1780, siglo en el que era común la realización de pinturas murales al fresco, concretamente en las pechinas de las cúpulas de las iglesias²². Además, gracias a un examen visual mediante fotografías de detalle se puede observar la textura propia de la arena que se utiliza en la técnica del fresco (fig. 14). Estas también han permitido observar los colores vibrantes y el acabado mate característico de esta técnica (fig. 15).

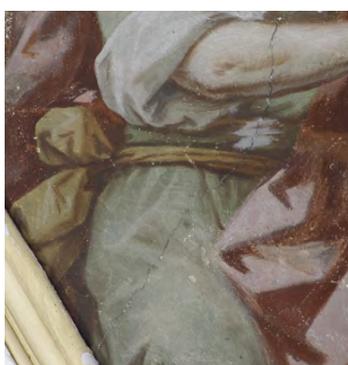
Fig. 17. *Sansón*. Detalle colores de los ropajes. Pechina del trasagrario. Iglesia Parroquial San Miguel Arcángel, Burjassot.

Así pues, también su uso y paleta de colores la diferencian de otras técnicas. La paleta de colores en la técnica mural al fresco es fundamental para su creación. Se caracteriza por el uso de colores vivos y brillantes, ya que, como se ha explicado, los pigmentos se mezclan con agua y se aplican directamente sobre el mortero húmedo en la pared. Esto permite una absorción profunda y duradera del pigmento, resultando en colores vibrantes y saturados. Esta paleta de colores incluye tonos terrosos y naturales, como ocre, tierras, marrones y verdes, que se derivan de minerales y tierras naturales. Además de los tonos terrosos, el fresco también permite el uso de colores intensos y brillantes, como azules, rojos, amarillos y verdes vibrantes que vemos en la obra del trasagrario (fig. 17). Estos pigmentos ofrecen una amplia gama de colores para crear contrastes y realzar los detalles de la pintura mural²⁴.

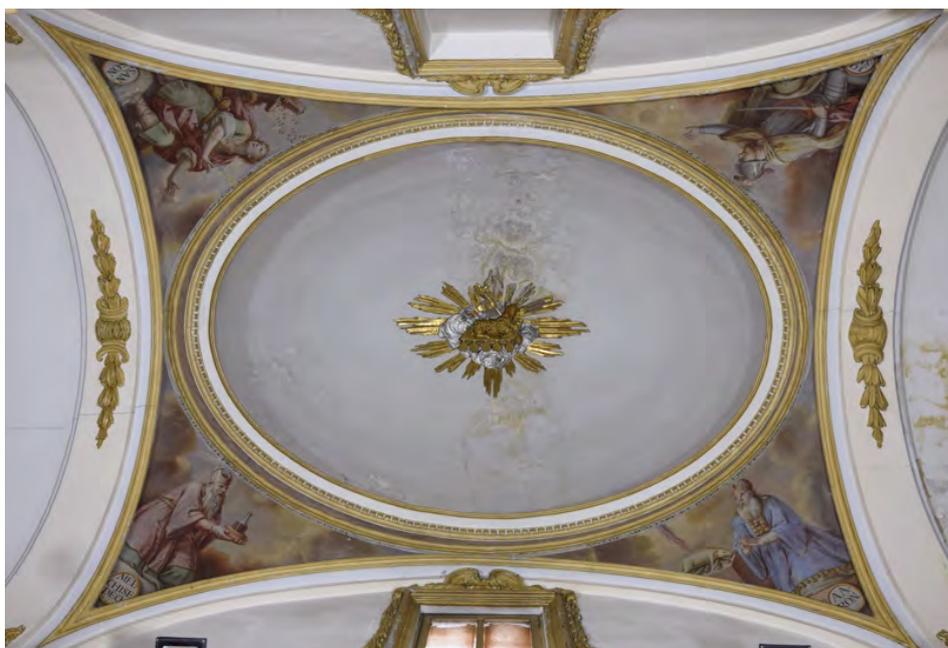
Fig. 18. Imagen general de los frescos. Trasagrario. Iglesia San Miguel Arcángel, Burjassot.

Por todo ello, la técnica del *buon fresco* requiere habilidad y confianza en la aplicación de los colores, ya que una vez ha fraguado el mortero, la cal ya no permite la penetración del pigmento. Esta es una de las características que encontramos en la obra y que a su vez es dominada por el pintor José Vergara. Como explica Català i Gorgues "Vergara resuelve magistralmente la problemática que plantea la pintura al fresco, procediendo en el que el pintor parece hallar un medio de expresión más directo, ágil, suelto y luminoso, más adecuado a su talante resolutivo y efectista"²⁵. Además, este pintor aprovecha la luminosidad de los fondos blancos como una fuente potencial de luz, algo que se ve reflejado, nuevamente, en el mural objeto de estudio (fig. 18).

En las pechinas de la cúpula encontramos representados cuatro personajes del Antiguo Testamento; Aaron, Melquisedich, Josue y Sansón. En las pinturas encontramos los nombres de cada uno de ellos inscritos a sus pies en un medallón al estilo diocechesco. Además, sobre una fina franja en la zona superior de las pechinas se redacta una frase junto al pasaje de la biblia que aparece cada personaje.

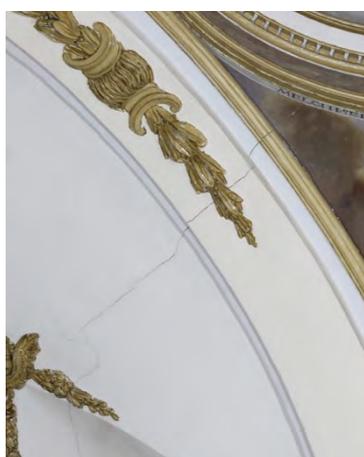
Fig. 24. Grietas en los muros del trasagrario. Iglesia Parroquial San Miguel Arcángel, Burjassot.

Otro de los principales factores que afectan en gran medida a las pinturas son las filtraciones de agua. Estas pueden acceder a la decoración de forma descendente a través de las grietas o fisuras existentes en los muros (fig. 24). A su vez, aunque no es el caso, el agua puede provocar también, humedad por capilaridad. Esta humedad es ascendente y puede llegar hasta varios metros de altura provocando manchas. Por otro lado, se encuentra la humedad por condensación que es causada por la diferencia de temperatura

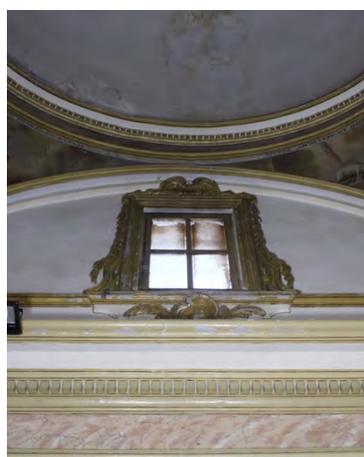
Fig. 25. Única ventana (sin ventilación) del trasagrario. Iglesia Parroquial San Miguel Arcángel, Burjassot.

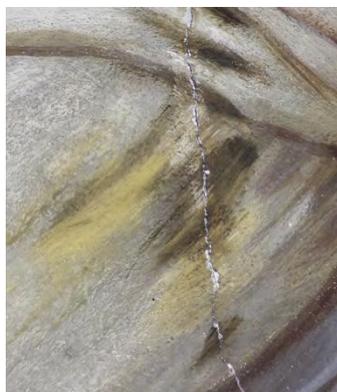
Fig. 27. Detalle de uno de los repintes y de las grietas que presenta la obra de Josue. Pechina del trasagrario. Iglesia Parroquial San Miguel Arcángel, Burjassot.

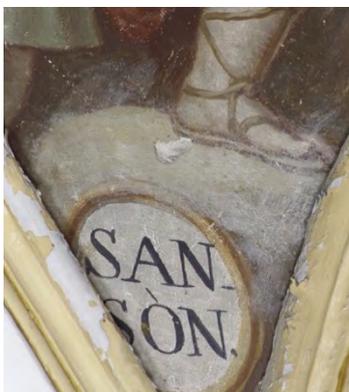
Fig. 28. Velo blanquecino en la obra de Sansón. Zona inferior. Pechina del trasagrario. Iglesia Parroquial San Miguel Arcángel, Burjassot.

A causa de ello se observa la presencia de humedades, que son especialmente problemáticas. En este caso la humedad por filtración produce que el tipo de sales que llevan el agua se cristalicen y formen velos blanquecinos⁴¹ como es el caso de la obra *Sansón* (fig. 28).

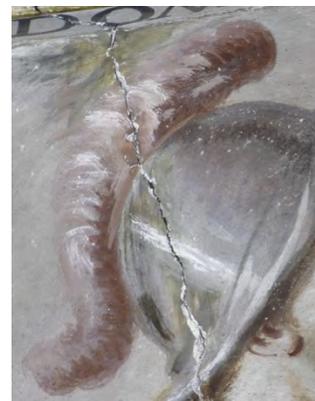
Fig. 29. Grieta en la obra de Josue. Zona central superior. Pechina del trasagrario. Iglesia Parroquial San Miguel Arcángel, Burjassot.

Por último, la patología más común en todos los frescos son los repintes alrededor de las grietas y en algunas zonas de los ropajes (fig. 29). Se trata de capas de pintura añadidas posteriormente con intención de reparar las fisuras y pérdidas de la capa pictórica. Sin embargo, ocultan los pigmentos y pinceladas originales impidiendo contemplar la obra en su aspecto y tonalidad original.

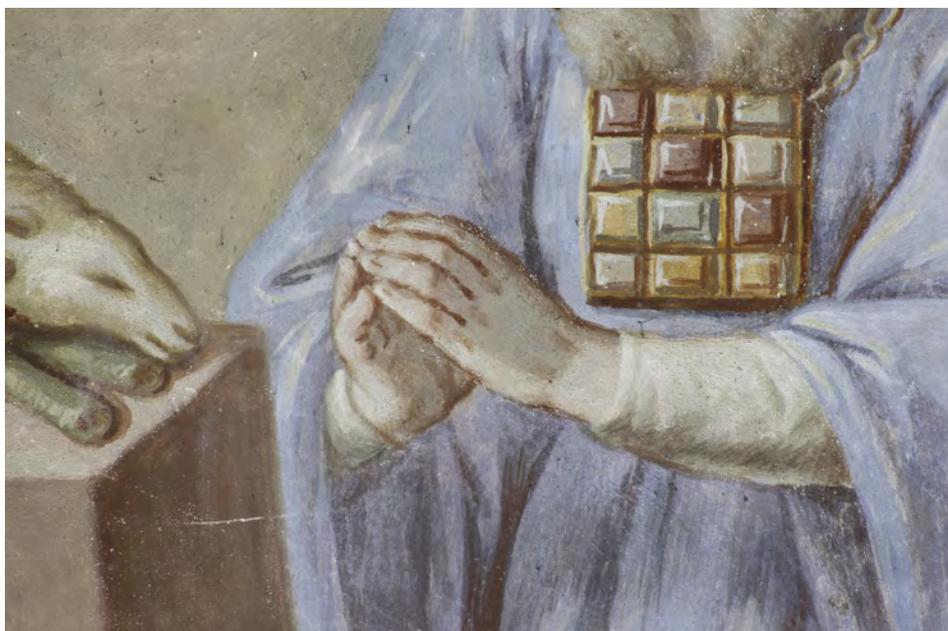
Fig. 34. Detalle central de la obra de Aarón. Pechina del trasagrario. Iglesia Parroquial San Miguel Arcángel, Burjassot.

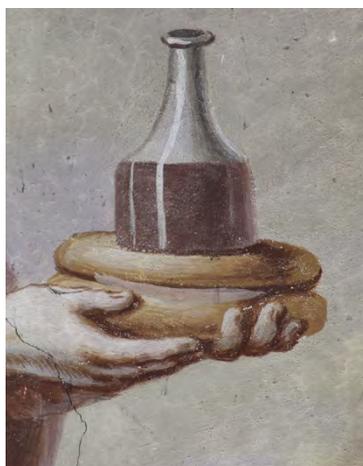
Fig. 35. Detalle del vino donde aparecen repintes, grietas y erosión. Obra de Melquisedec. Pechina del trasagrario. Iglesia Parroquial San Miguel Arcángel, Burjassot.

Por último, para una buena legibilidad del conjunto pictórico es necesario retirar los repintes localizados en algunas zonas de la composición, siendo más abundantes alrededor de las grietas. En este caso será necesario realizar diversos análisis y pruebas de solubilidad para determinar el tipo de repinte y así adecuar la intervención a las necesidades tanto del material a retirar (repintes) como al de conservar (pintura original).

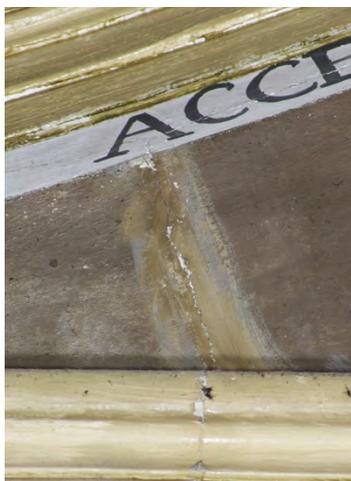
Fig. 36. Detalle de uno de los repintes y de las grietas que presenta la obra de Aarón. Pechina del trasagrario. Iglesia Parroquial San Miguel Arcángel, Burjassot.

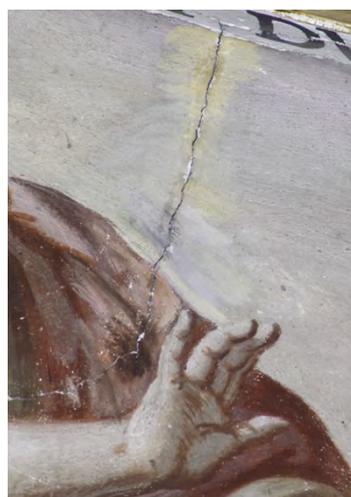
Fig. 37. Detalle de uno de los repintes y de las grietas en la obra de Sansón. Pechina del trasagrario. Iglesia Parroquial San Miguel Arcángel, Burjassot.

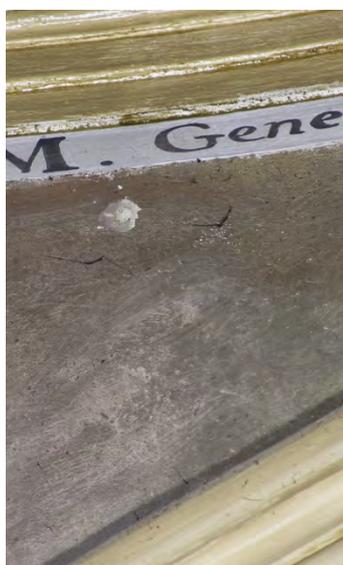
Fig. 38. Detalle de la suciedad adherida en la obra de Melquisedec. Pechina del trasagrario. Iglesia Parroquial San Miguel Arcángel, Burjassot.

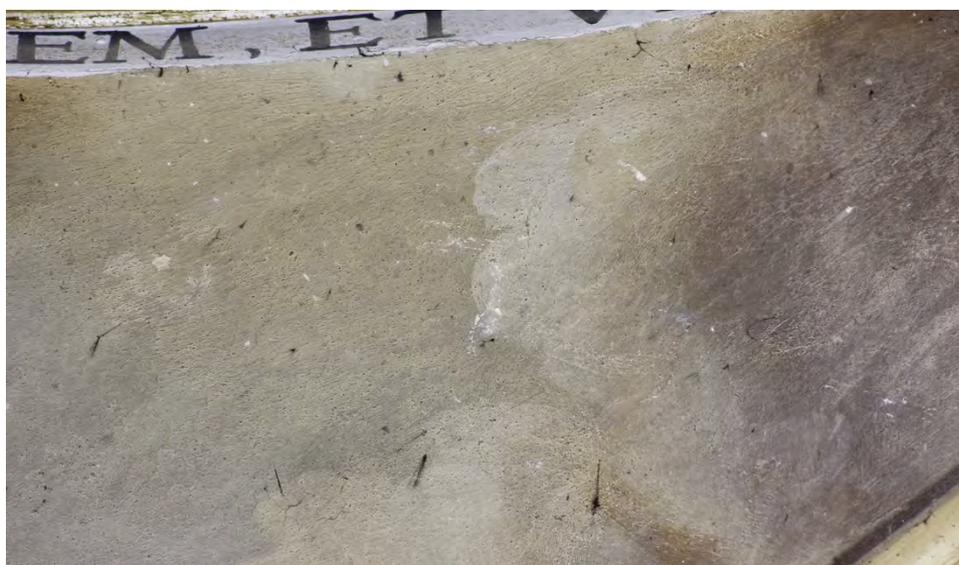
Fig. 39. Detalle de la suciedad adherida y depositada en la obra de Melquisedec. Pechina del trasagrario. Iglesia Parroquial San Miguel Arcángel, Burjassot.

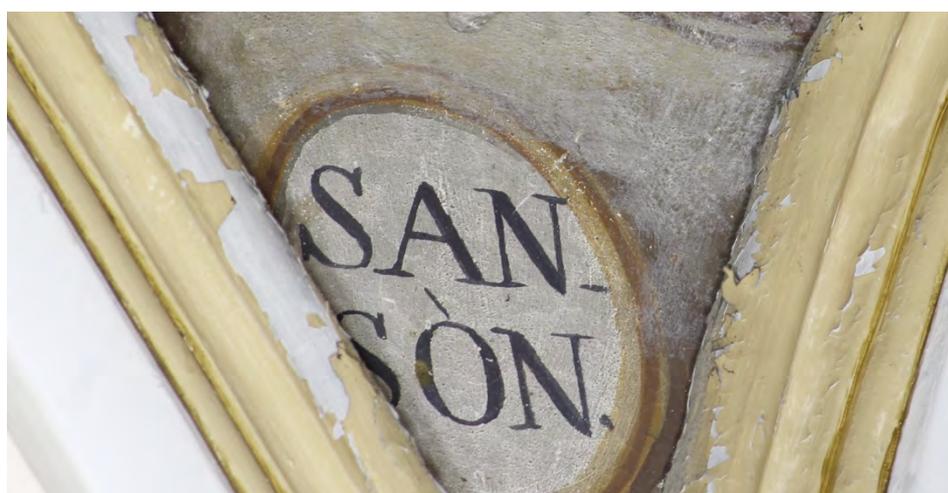
Fig. 40. Detalle de las decoraciones de los marcos descohesionados en la pechina de la obra de Sansón. Trasagrario. Iglesia Parroquial San Miguel Arcángel, Burjassot.

Por otro lado, en caso de que a través de un examen más detallado del estado de los estratos, se detectaran pequeños abolsamientos o escamas, debido a la utilización por parte del autor de retoques a seco, sería conveniente realizar su consolidación. En el caso de los abolsamientos se utilizaría la misma metodología que en las grietas a través de morteros de inyección, siempre protegiéndolos con papel japonés.

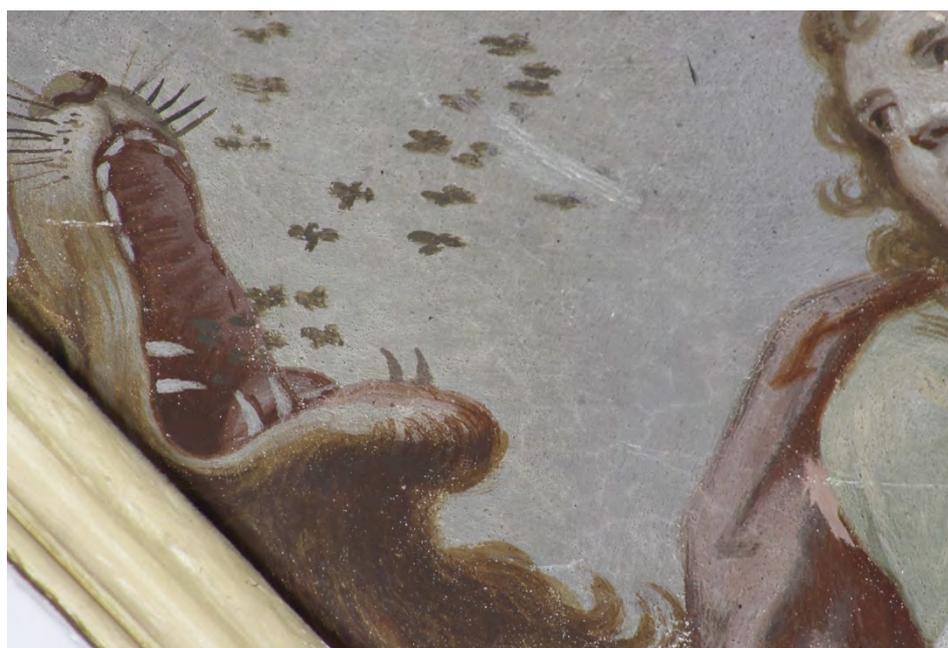
Fig. 41. Detalle de pequeñas pérdidas en la obra de Sansón. Pechina del trasagrario. Iglesia Parroquial San Miguel Arcángel, Burjassot.

Por ello se propone aplicar, con ayuda de una espátula completamente lisa, un mortero en proporción 1:1 de cal y arena, cuidadosamente para evitar generar nuevos daños como puede ser manchas alrededor de la laguna. Además, el mortero se debería dejar con una textura similar a la del muro, logrando así, que el resultado final se encuentre en perfecto equilibrio y a nivel con la capa pictórica. El objetivo de esta reintegración es lograr que sea coherente y se encuentre en armonía con la obra original.

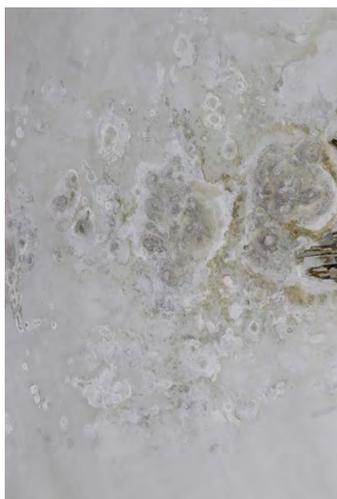
Fig. 41. Detalle de las humedades que se encuentran en la cúpula del trasagrario. Iglesia Parroquial San Miguel Arcángel, Burjassot.

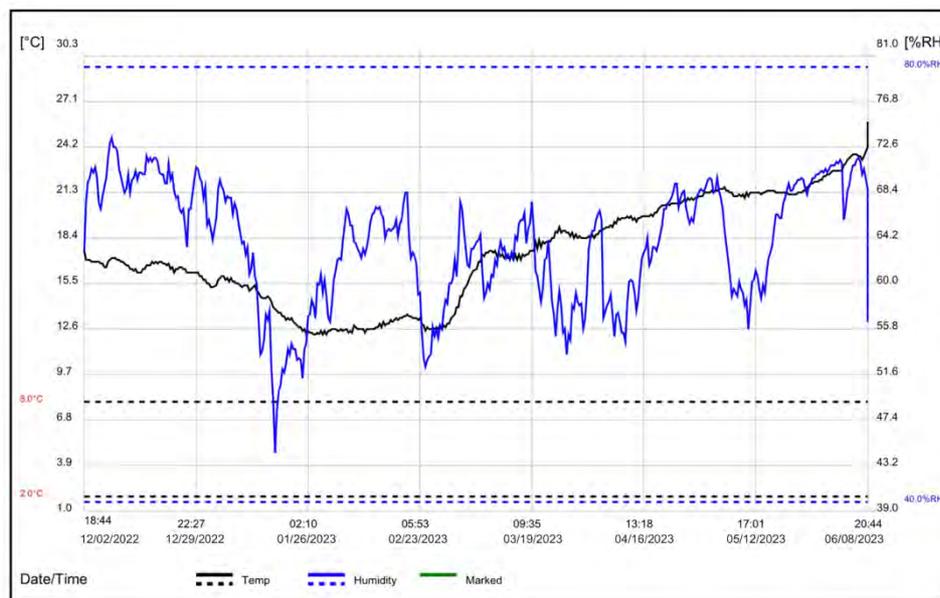
Fig. 42. Gráfico de los datos recogidos sobre la temperatura (Temp) y la humedad relativa (Humidity). En el trasagrario de la Iglesia San Miguel Arcángel de Burjassot.
