Estudio técnico y propuesta de intervención de las pinturas murales de las pechinas del presbiterio de la iglesia del Real Monasterio de San Miguel, Llíria.

Trabajo Fin de Grado

Grado en Conservación y Restauración de Bienes Culturales

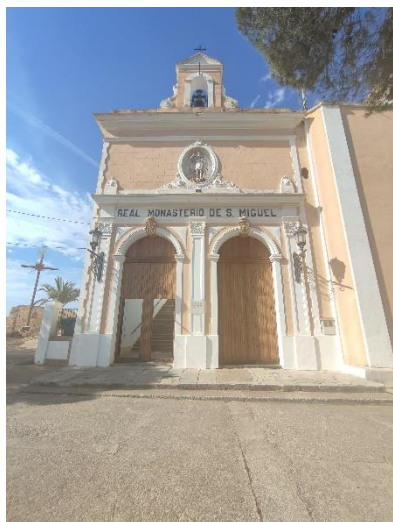
Ilustración 2: Fachada exterior principal

La fachada principal de la iglesia, hoy en día pintada en una tonalidad coral, fue edificada en 1900 tal y como se indica en una de las inscripciones allí presentes (Ilustración 2). Esta fachada culmina con una espadaña de un único vano que alberga una campana y tiene como elemento decorativo dos volutas blancas. Justo bajo de esta, se encuentra una cornisa de color blanco que tiene como función impedir que el agua se filtre en el interior de la fachada, además de tener un carácter decorativo que marca los diferentes niveles del edificio.

En la parte superior central de la fachada, donde se aprecian las juntas de la fábrica de ladrillos que la forma, se encuentra sobre ésta una hornacina blanca que alberga al santo devocional del inmueble, que en este caso es el Arcángel San Miguel junto a la inscripción de la fecha de realización mencionada anteriormente. Esta hornacina viene decorada con una ornamentación fitaria.

Las portadas, que tienen en su parte superior los escudos mencionados anteriormente, son dos portadas de arco de medio punto que dan acceso a unas escaleras de entrada al monasterio. Finalmente, se encuentran en la fachada 3 pilastras de color blanco de orden compuesto, ya que se observa en cada uno de los capiteles, una ornamentación con volutas del orden jónico junto a una ornamentación propia del orden corintio con hojas de acanto. Además, las 3 pilastras constan de un fuste cajeado, por lo que en ellas se aprecia un juego de claroscuro, ya que consta de varios niveles simulando lo que podría parecer la cubierta de una caja.

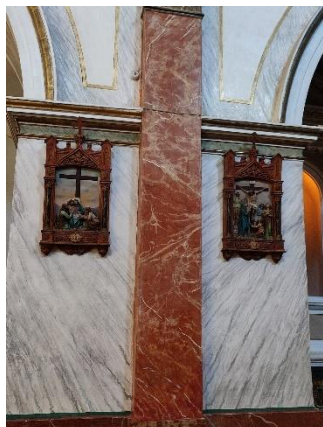
Ilustración 6: Bruñido decorativo efecto mármol

Siguiendo con la descripción de los elementos decorativos de la bóveda de cañón, se puede observar cómo en lo que sería la piedra clave o dovela central de la bóveda se ha aplicado un medallón decorativo en dorado con ornamentación fitaria. Además, se puede observar que, en los arcos fajones de la bóveda, aparecen otros 9 medallones en cada uno de ellos también con una tonalidad dorada que imitan la forma de los 3 medallones principales pero un tamaño más reducido. En estos arcos, igual que en otros elementos arquitectónicos de la iglesia como las pilastras ubicadas al final de éstos, se observa lo que parece un estuco bruñido decorativo realizado con yeso, que busca crear un efecto marmóreo *rojo levante* o, en caso de algunas zonas de la parte inferior de las naves, un efecto similar al mármol *fior di bosco* (Ilustración 6).<sup>24</sup>

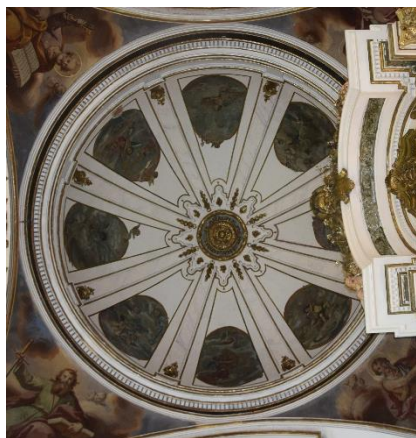
Ilustración 10: Cúpula del presbiterio de la Iglesia del Real Monasterio de San Miguel de Llíria.

Siguiendo con la descripción de la Iglesia del Real Monasterio de Llíria, se encuentra el presbiterio que culmina con una cúpula en la que se pueden observar 8 pinturas murales en las que se representan diferentes dibujos de querubines, al ser la parte más alta del santuario (Ilustración 10). En el cristianismo se conoce que los querubines únicamente pueden ser vistos por los fieles con un mayor estado de la conciencia, es decir más próximos a Dios y al cielo.

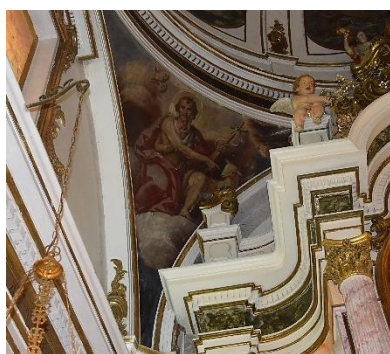
Ilustración 15: Fresco con la representación de San Juan Bautista realizada por José Vergara

palabra proveniente del latín *Ecce*. Esta inscripción hace referencia a un evangelio de San Juan Evangelista donde nombra al mesías como Cordero de Dios, por ello, se entiende que en la filacteria se vería escrito “*Ecce Agnus Dei, ecce qui tollit peccata mundi*”.<sup>48</sup> Además, haciendo también referencia a este sobrenombre que obtiene Cristo, se puede reconocer en el fresco la representación de un cordero, que es señalado por San Juan Bautista con su mano derecha, marcando así un recorrido visual.

Este oscurecimiento de las pinturas se observa en mayor medida en las pinturas al fresco de San Juan Bautista y San Juan Evangelista, ambas localizadas sobre el altar mayor, lo que vendría a corroborar la hipótesis de la presencia de humo graso proveniente de la combustión de velas y cirios.

Otra de las patologías observadas en el conjunto de pinturas murales con las que se está trabajando sería la pulverulencia del estrato pictórico. Este daño que se puede apreciar en la nube ubicada debajo de la representación de San Juan Bautista, podría estar ocasionado por diversos factores. Uno de ellos, sería la aplicación de un mortero con un exceso de arena que podría causar que con el paso del tiempo se acabara disgregando. Otro de los motivos, sería la presencia de humedad en forma de condensación o infiltración.

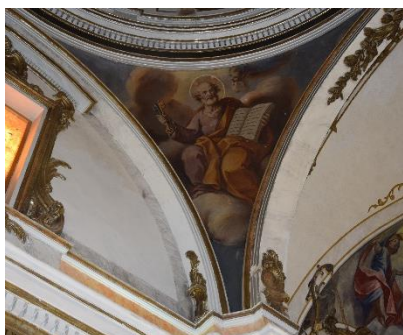
Ilustración 19: Fresco con la representación de San Pedro realizada por José Vergara

otro lado, la apariencia con la que se ha representado al apóstol es la de un hombre de avanzada edad con una mirada serena que podría incluso traducirse como desafiante. En la parte derecha se observa que surgen dos cabezas de querubines de entre las nubes que enmarcan a San Pedro.

Por otro lado, también cabe mencionar que estas lagunas de la película pictórica podrían ser ocasionadas por una limpieza realizada de forma incorrecta en intervenciones anteriores. Este tipo de factor de deterioro antrópico podría ocasionar abrasiones en el soporte de forma que algunas zonas se vieran más desgastadas que otras o incluso podrían hacer que se formaran lagunas de tamaños reducidos como las presentes en gran parte de la superficie, como en las que se observan en la manga izquierda del atuendo de San Pedro.

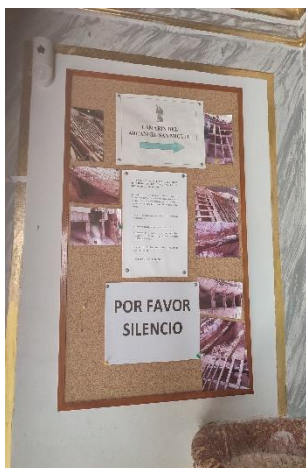
Por otro lado, en la entrada de la Iglesia, se observó un cartel en el que se menciona que el estado de las cubiertas de las capillas del lado del evangelio se ha intervenido de urgencia debido al mal estado de conservación en el que se encontraban ya que presentaban daño estructural y un deterioro de las vigas afectadas por humedades e insectos xilófagos (Ilustración 25).

Ante la imposibilidad de realizar un análisis del soporte pictórico, se plantea que este deterioro de las cubiertas de parte del inmueble podría ser un factor de riesgo para las pinturas debido a la cercanía de éstas.

*Ilustración 25: Tablón de anuncios con información del estado de conservación de las cubiertas de las capillas del lado del evangelio*

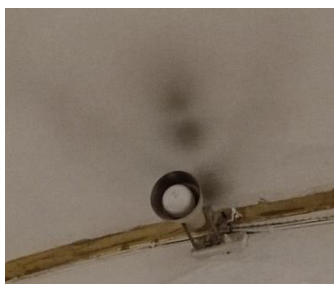
Actualmente, no se conoce que exista un plan de actuación frente a emergencias como podría ser un incendio, pero sí se ha observado que en el interior de la Iglesia no se encuentran elementos para la extinción del fuego como mangueras o extintores. Este tipo de elementos de prevención y medidas de seguridad en un inmueble como este, son muy importantes para evitar catástrofes que puedan afectar a personas o a los bienes culturales allí presentes.

Ilustración 30: Foco ubicado en la capilla lateral que alberga a la Virgen de los Desamparados

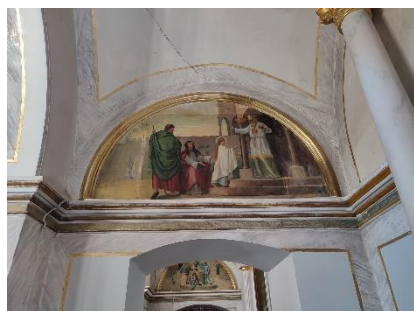
Ilustración 31: Grieta sobre la pintura de la Presentación de la Virgen en el templo

Dentro de la Iglesia del Real Monasterio de San Miguel de Lliria, aparte de encontrar carteles que muestran el mal estado de conservación de las cubiertas, mencionado previamente; se han observado diversas grietas en techos y paredes de la capilla de la epístola (Ilustración 31). Por este motivo, se cree recomendable realizar una comprobación del estado de la estructura del inmueble por parte de personal especializado para evitar pérdidas o derrumbes.

Al revisar la estructura del edificio, se debería verificar la posible presencia de grietas que pudieran causar filtraciones que afectaran a los bienes que la iglesia alberga.
