Evaluación de la Vulnerabilidad Sísmica de la Alquería de
la Torre

Trabajo Fin de Grado

Evaluación de la vulnerabilidad sísmica de la Alquería de la Torre (Valencia).

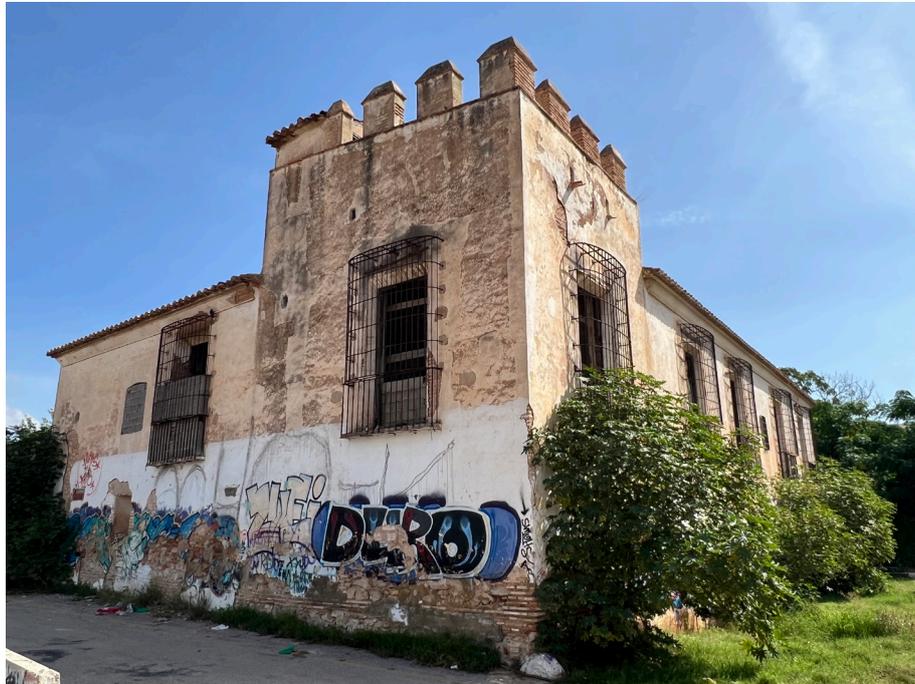
Este elemento que se presenta como tan llamativo en una casa señorial, constituía un elemento constante en el paisaje de la ciudad de Valencia. Sin embargo, la finalidad de estos elementos en un principio era de tipo defensivo y ligado a la seguridad. El significado de dicha torre ha cambiado a lo largo de los años y sobre todo se va integrando de forma distinta a la casa en sí. De hecho, es un elemento que se veía como exento de la casa y ligado a su seguridad, y que pasa a ser un elemento integrado y una parte más de la casa, y permite a la misma conservar su carácter distintivo señorial, lo que la destaca de otras tipologías de alquerías.(10)

Imagen 12. Vista desde el exterior de la torre de la Alquería, Septiembre 2023 - fuente propia

Imagen 12. Vista desde el exterior de la torre de la Alquería.

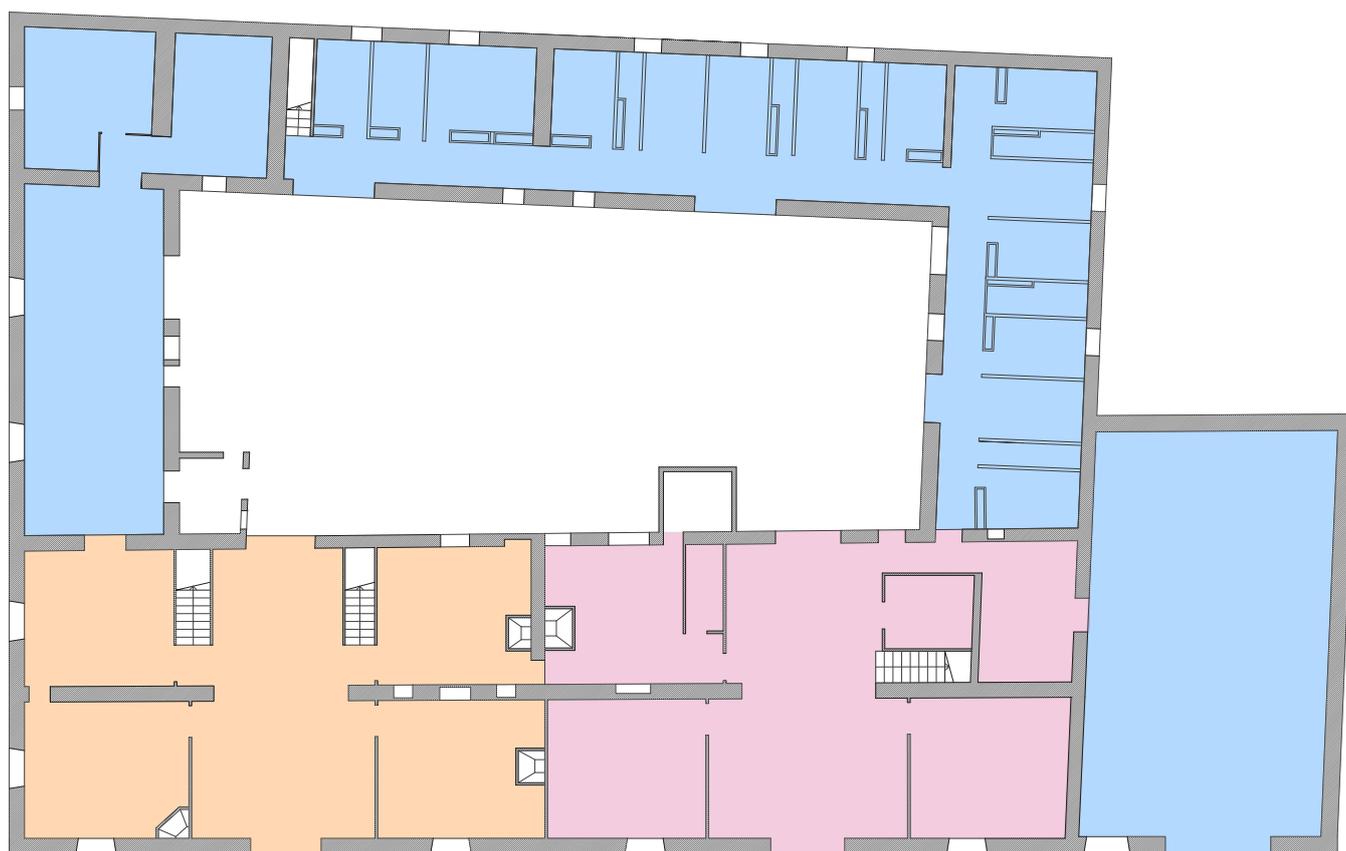
Un gran corral conectaba la zona de viviendas con la parte destinada a uso agrario que se ubicaba en los volúmenes de tamaño inferior colocados en la parte trasera compuesto por almacenes, caballerizas y otras zonas de servicio dedicadas a la explotación agrícola.

Además, encontramos un volumen anexo a la casa del administrador en la cual encontrábamos una zona dedicada a un uso más ligado a la economía de la alquería y gestionado por el administrador mismo.(11)

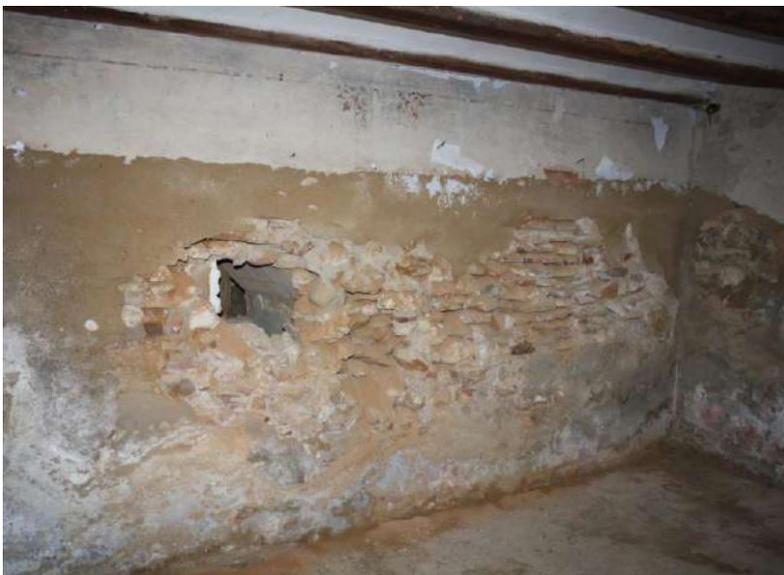
La estructura portante del edificio está compuesta por muros de carga de un espesor aproximado de 50 cm, según la tradición constructiva de las alquerías de la época se puede especificar que los muros estaban dispuestos paralelamente a la fachada, en el lado mayor en planta para garantizar una mayor inercia y resistencia al conjunto. Tras un atento análisis del conjunto in situ y a la falta de revestimiento por erosión en varios puntos, podemos concluir que la técnica constructiva utilizada en los muros de carga es a base de mampuestos recibidos con mortero de cal y arena en la mayoría del conjunto. Los muros de fachada presentan un zócalo de ladrillo y también refuerzos del mismo material en las esquinas. Sin embargo, dadas las distintas fases constructivas se pueden apreciar otras técnicas presentes.

Imagen 16. Vista de los muros de la estructura resistente desde el interior, (12)

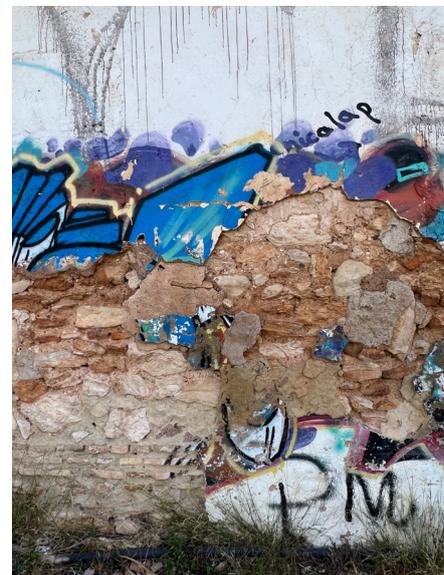
Imagen 17. Vista de los muros de la estructura resistente desde el exterior, Septiembre 2023 - fuente propia

Imagen 17. Vista de los muros de la estructura resistente desde el exterior

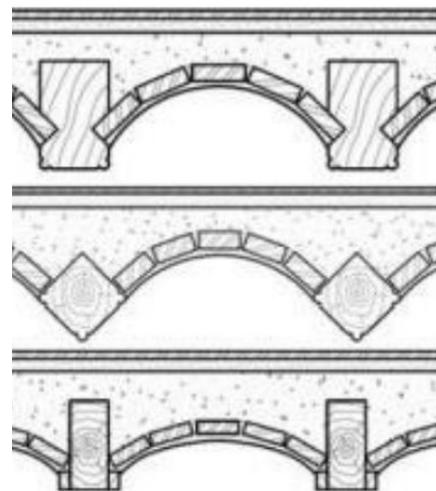
Entre las viguetas, la solución adoptada es de revoltones de ladrillo que arrancan desde las viguetas. Sobre este sistema hay un relleno que permite la colocación del pavimento. Se estima que el espesor total del forjado, teniendo en cuenta las medidas de las viguetas y la técnica constructiva empleada es aproximadamente de 20-25 centímetros.

Imagen 18. Detalle de forjados de madera con técnica de revoltones, 2009. Diodato

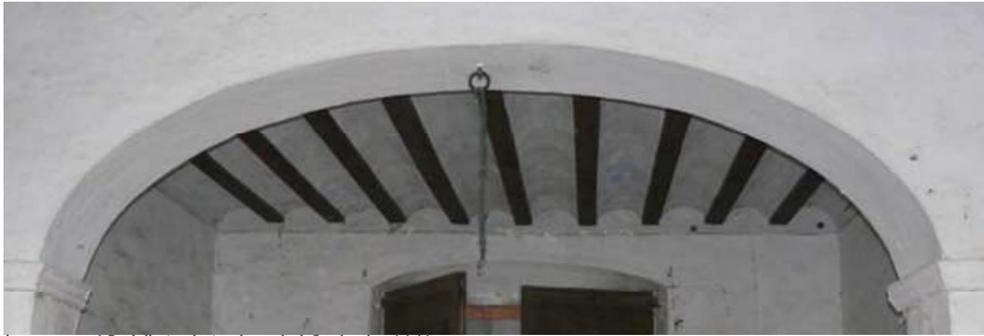
Imagen 19. Vista interior del forjado (11)

Imagen 19. Vista interior del forjado

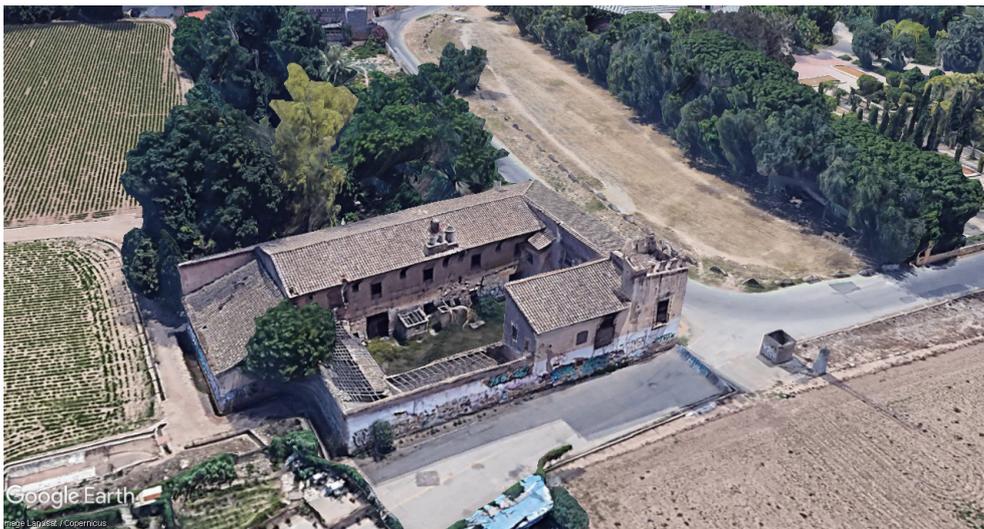
Utilizando una imagen satélite proveniente de *Google earth pro* (en la imagen a continuación) se ha podido constatar que existen 6 cubiertas que cubren los distintos volúmenes que forman el conjunto del edificio y se pueden dividir en dos tipos diferentes.

Imagen 20. Vista volumetrica de la Alquería de la torre donde se pueden apreciar las cubiertas descritas - Google Earth Pro

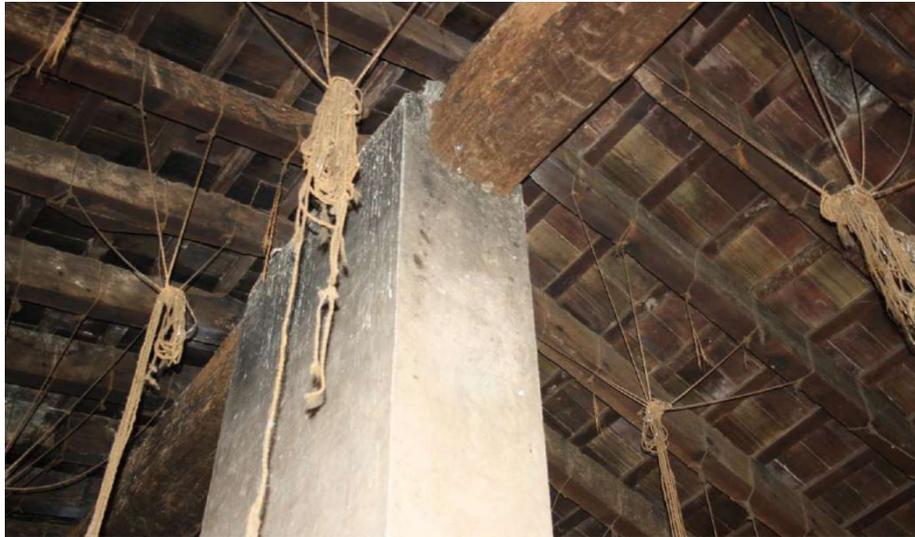
Imagen 21. Vista interior la cubierta a dos aguas y de la viga cumbre (12)

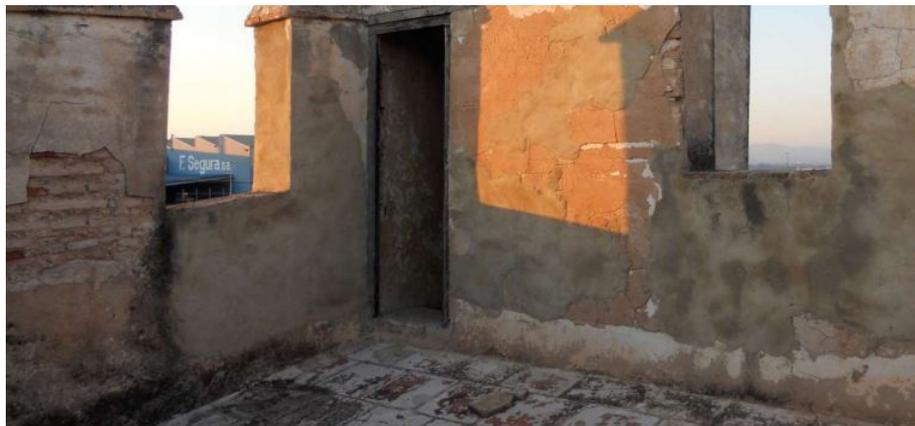
La cubierta de la torre una cubierta plana transitable realizada con una materialidad parecida a las restantes cubiertas del conjunto, en la foto a continuación se puede apreciar la fábrica de ladrillo que se encontraba revestida.

Imagen 22. Vista exterior de la cubierta plana de la torre de la Alquería (11)

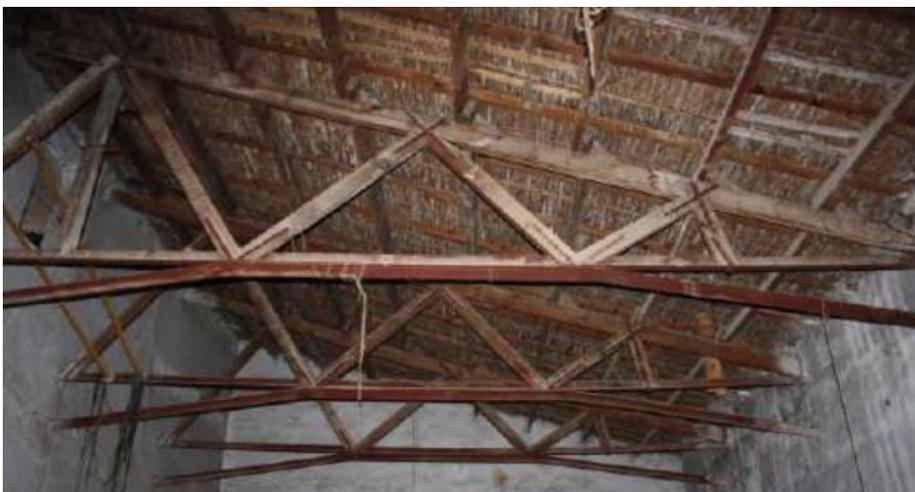
Imagen 23. Vista interior de la cubierta de la nave lateral (12)

Imagen 23. Vista interior de la cubierta de la nave lateral

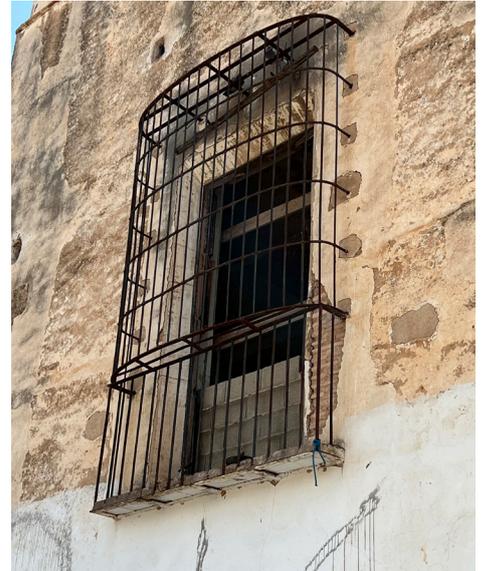
Los huecos exteriores son de un tamaño importante y están realizados mediante dintel jambas de ladrillo macizo y carpinterías de madera. Los mismos se encuentran cerrados por rejas metálicas empotradas en los muros. A cambio los huecos de las zonas de paso de los espacios orientados hacia el patio están ejecutados con arcos de medio punto.(11)

Imagen 24. Vista exterior de la ventana, Septiembre 2023 - fuente propia

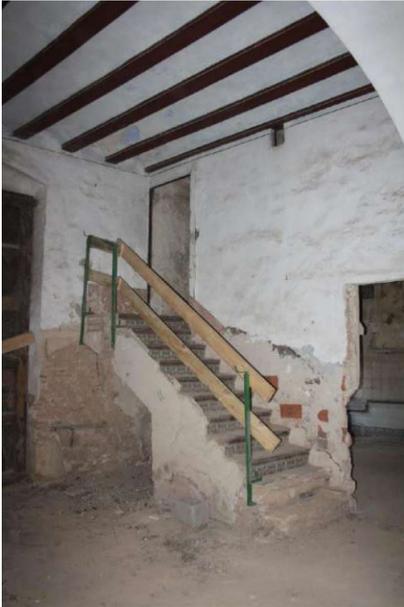
Todas las escaleras (a excepción de la de la torre) son de la misma tipología, se trata de escaleras tabicadas de tramos verticales. Los peldaños están realizados con mampuestos de pequeño tamaño recibidos con yeso y cubiertos por piezas cerámicas de mayor tamaño. La escalera de acceso a la torre presenta una tipología distinta, está ejecutada con el esquema de escalera de caracol ejecutada también sobre una base de bóveda tabicada y se conforma mediante el uso de ladrillo macizo trabado con argamasa de cal.(11)

Imagen 27. Vista interior de la escalera de tramo recto (12)

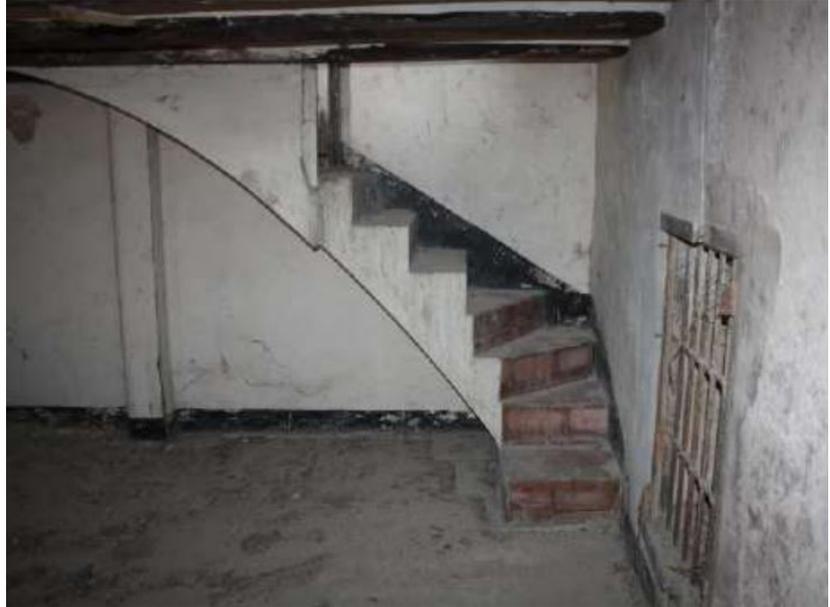
Imagen 28. Vista interior de la escalera dela Torre (12)

Imagen 28. Vista interior de la escalera de la Torre

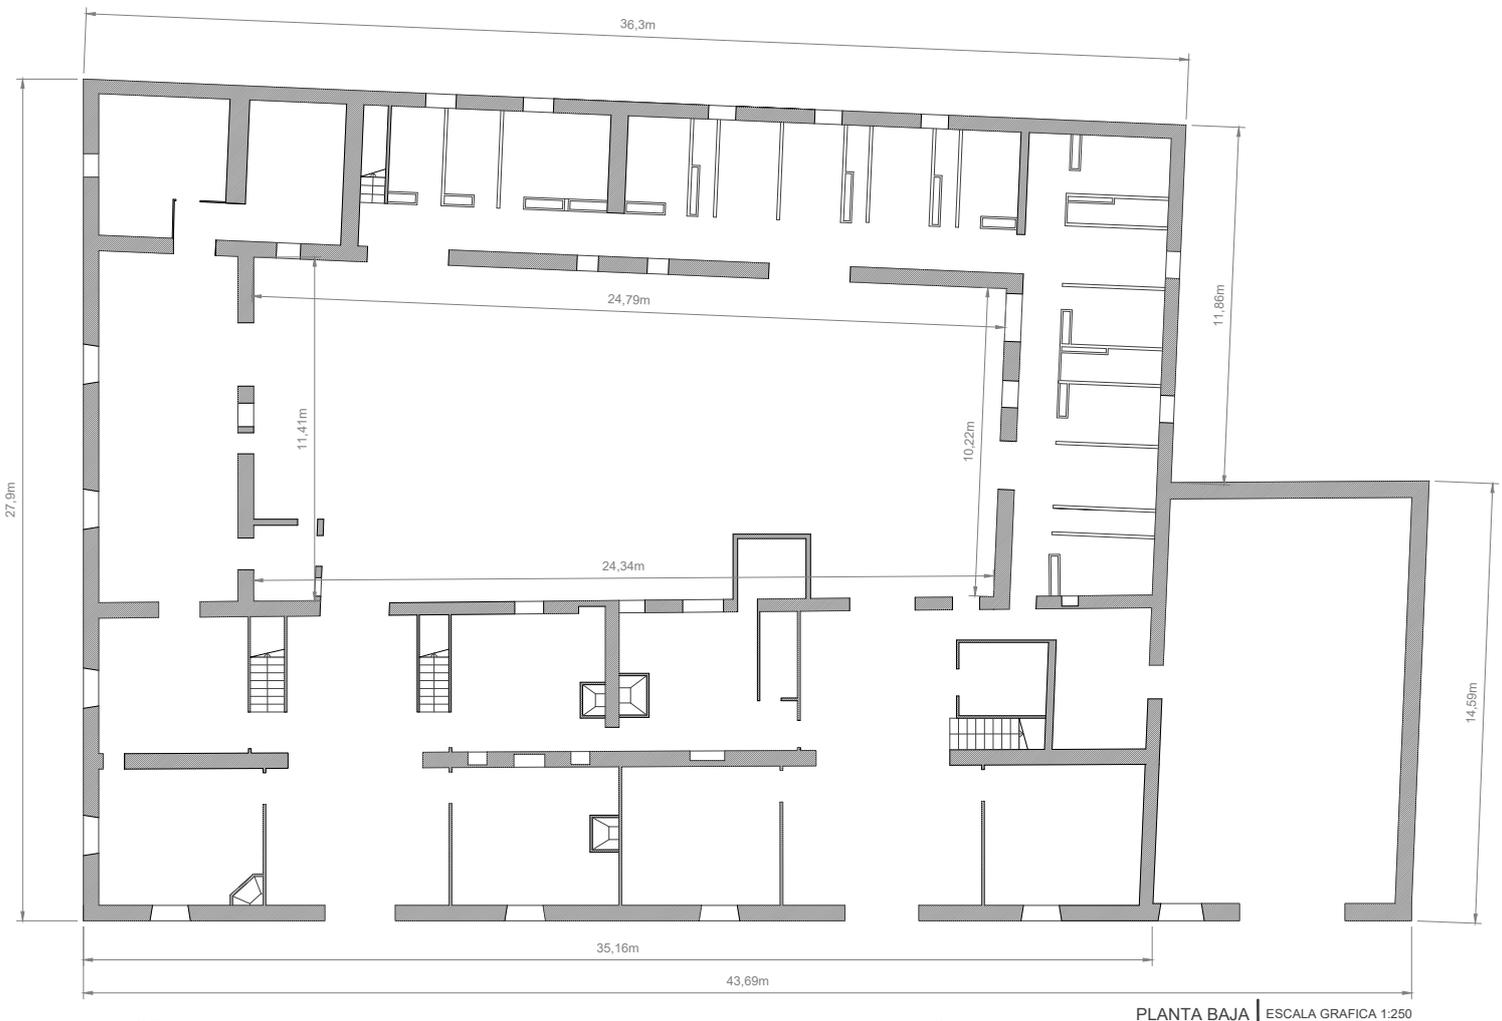
Imagen 29. Plano de la planta baja de la Alquería de la Torre - producción propia (12)

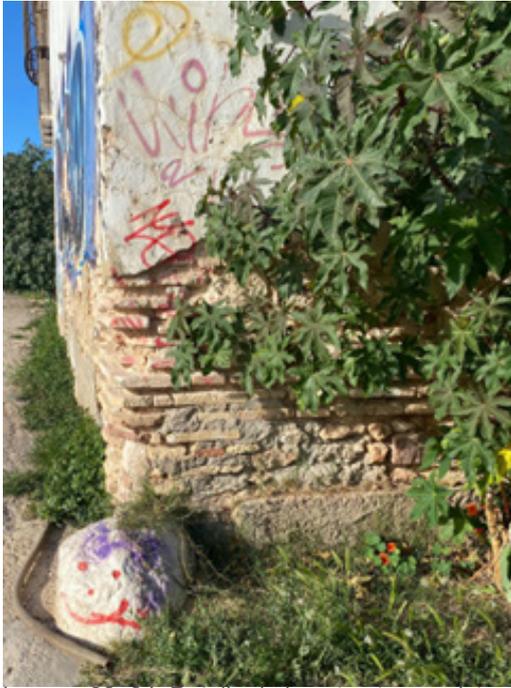
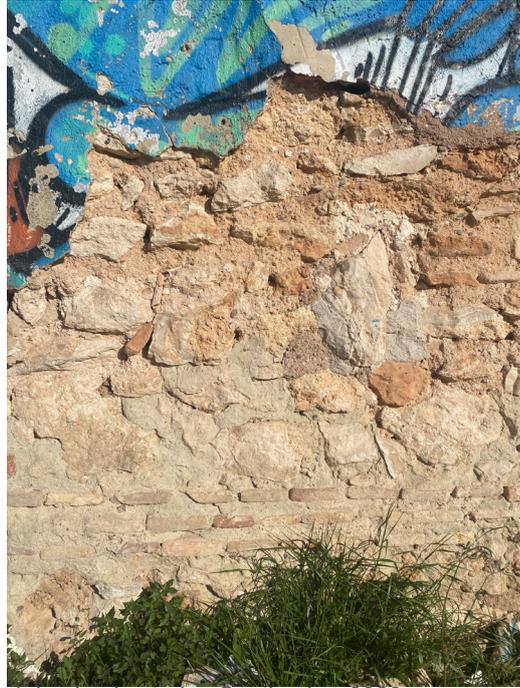
Se pueden por lo tanto excluir las primeras dos clases ya que se asocian a estructuras realizadas con fábrica regular y de piezas homogéneas. Sin embargo a pesar de la irregularidad de los mampuestos, se puede notar que si están bien ligados entre ellos con un material conglomerante que se utiliza como pegamento. Mientras con respecto a los ladrillos se puede notar que presentan tamaños irregulares y probablemente se trate por lo tanto de un material de baja calidad.

Imagen 33, 34. Detalle de la estructura resistente vertical desde el exterior, Septiembre 2023 - fuente propia

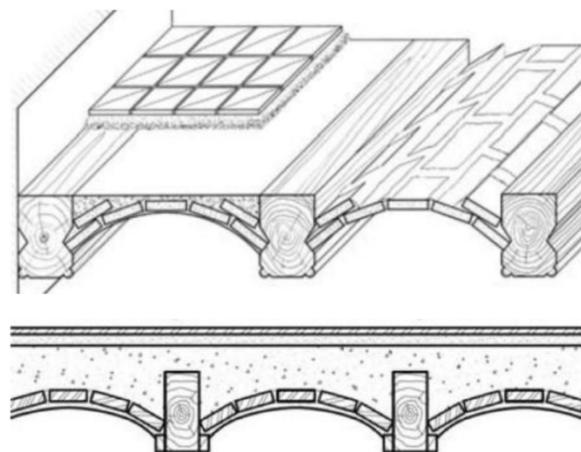
Se tendrá en consideración un espesor entre 20 y 24 cm, que corresponde a una aproximación relativa a la técnica constructiva considerada, que corresponde a un peso de entre 175 y 210 kg/m². Además habrá que añadir a este peso el correspondiente al pavimento que se sitúa entre 80 y 100 kg/m² y el correspondiente al falso techo de cañizo de 12 kg/m². Se obtendrá por lo tanto un valor total entre 267 y 322 kg/m². A efectos del cálculo se considerará un valor medio aproximado de **0,3 T/m²** (siendo la media de los valores anteriormente obtenidos de 0.295 T/m²) que representará el peso por unidad del forjado.

Imagen 39. Detalle forjado de madera, Diodato M.

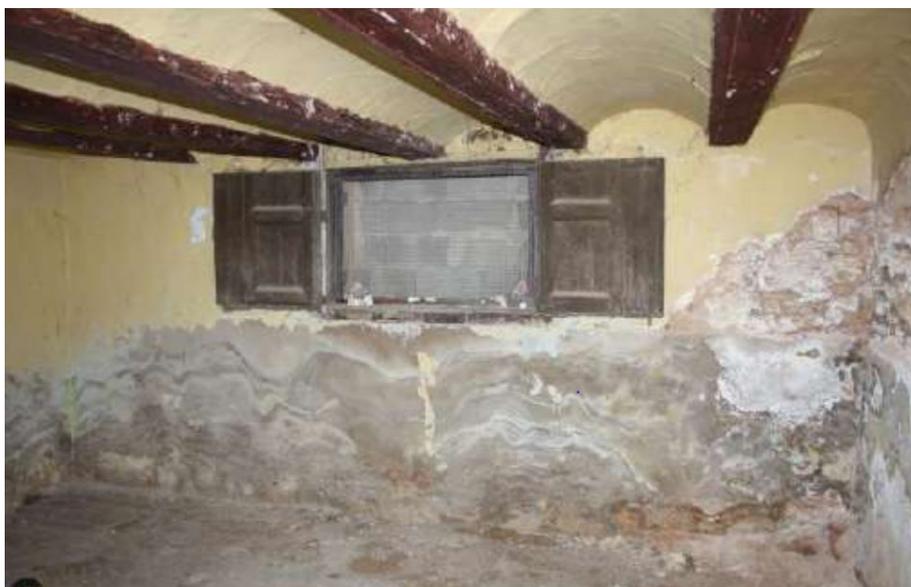
Tras el análisis del material fotográfico del interior del edificio se puede constatar que la conexión entre el forjado y los elementos verticales es eficaz en cuanto las viguetas de madera se hallan empotradas en los muros. En consecuencia se puede descartar la clase D. Sin embargo, tratándose de unos forjados tradicionales de madera no se puede despreciar su deformabilidad dado el material y el estado de abandono del edificio. Se puede, de hecho, apreciar una cierta deformación de los diafragmas que presentan una leve flecha apreciable a simple vista. Se cumple así la condición número 3 pero no se cumplen las restantes.

Imagen 43. Vista interior del forjado de la estructura horizontal (12)

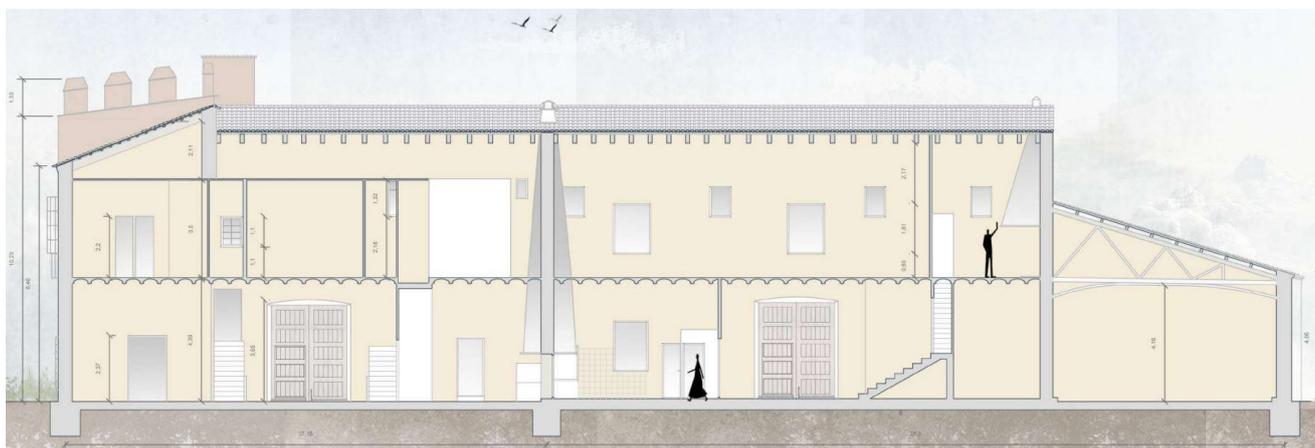
Imagen 46. Sección acotada que define las medidas utilizadas para el cálculo, Perez P. (12)

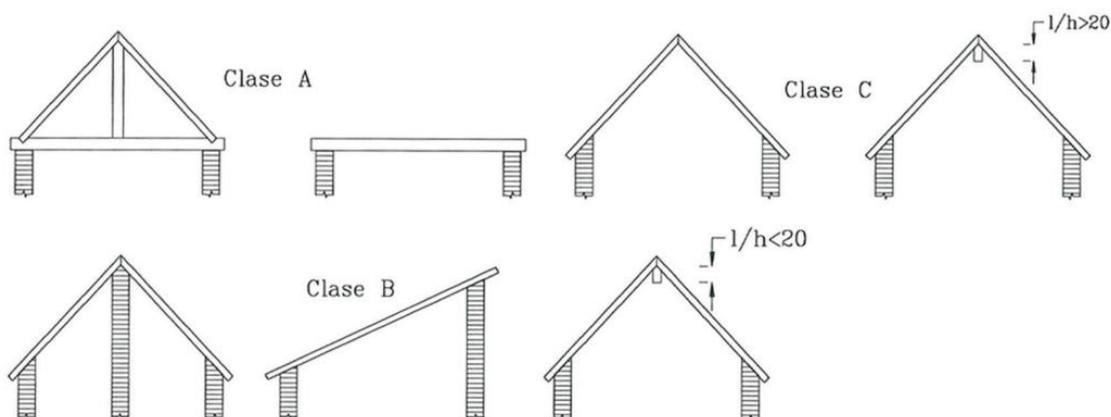
Imagen 48. Esquemas de las tipologías de cubierta, 1984, Benedetti y Petrini (15)

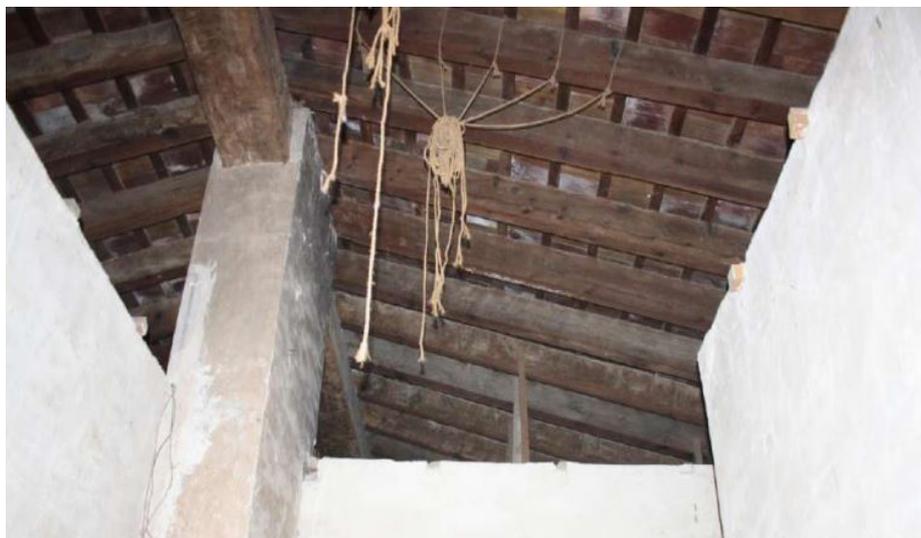
VOLUMEN PRINCIPAL: El volumen principal está cubierto por una cubierta de dos aguas que presenta una viga cumbreira que colabora en el sustento de su estructura. Tal y como expone el dibujo el canto de la viga tendría que ser $L/h < 20$ para considerarse como categoría B con lo cual, considerando una luz de 17,5 m (la más desfavorable), h tendría que ser mayor de 0,875 m. Desde las fotos, conociendo el espesor del muro y comparando su dimensión, se puede concluir que el canto de dicha viga es definitivamente inferior al valor de referencia (que se refiere una cubierta de clase B). A este apartado se le atribuye en consecuencia una CLASE C.

Imagen 49. Detalle de la cubierta a dos agua y de su viga cumbra (12)

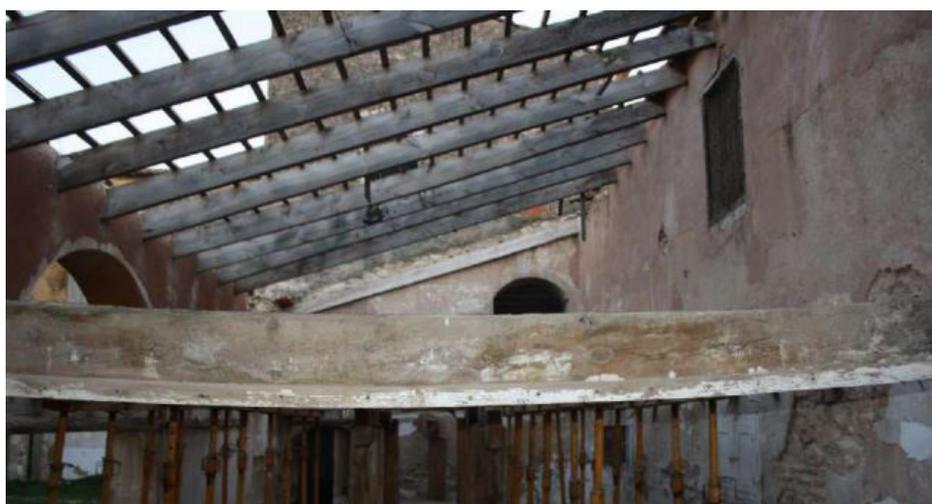
VOLÚMENES MENORES: Los volúmenes menores están cubiertos por una cubierta de una sola agua que en algunos casos se encuentra totalmente comprometida y derrumbada. Estas condiciones hacen que si bien formalmente las cubiertas presentes se podían asemejar a una Clase B, se considerará una clase inferior vistas sus condiciones de abandono y precariedad que hacen que las cubiertas del edificio no sean del todo seguras y por lo tanto se puedan considerar inestables. Por esta razón la clase que se le otorga es la CLASE D.

Imagen 50. Detalle de la cubierta a una agua que se encuentra en mal estado (12)

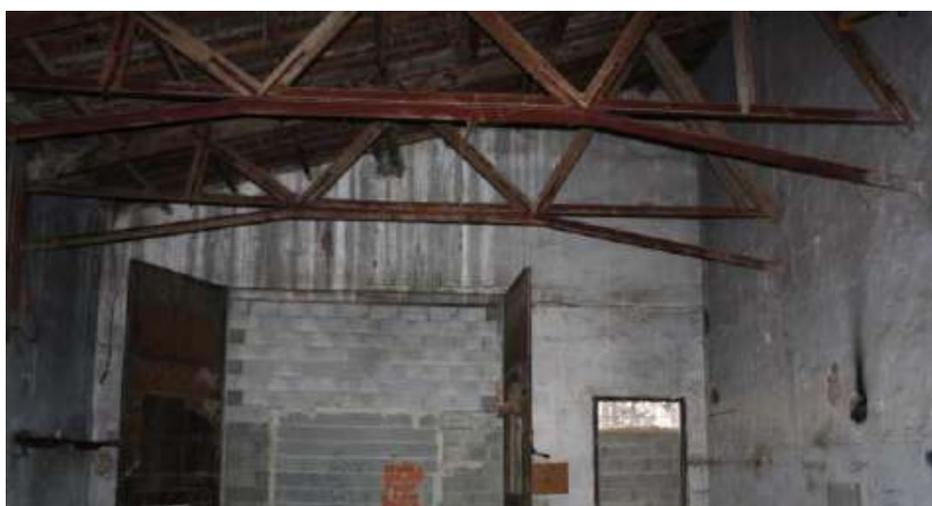
Imagen 51. Detalle de la cubierta a una agua del volumen anexo (12)

Una vez analizadas las dos tipologías de cubiertas presentes se escogerá el valor más desfavorable que coincide con la cubierta a un agua de los volúmenes de menor tamaño. Para el cálculo se considerará la **CLASE D** → $K_i = 45$ (coeficiente asociado a la clase), $W_i = 1,00$ (coeficiente asociado al parámetro).

Imagen 51. Detalle de la cubierta a una agua del volumen anexo

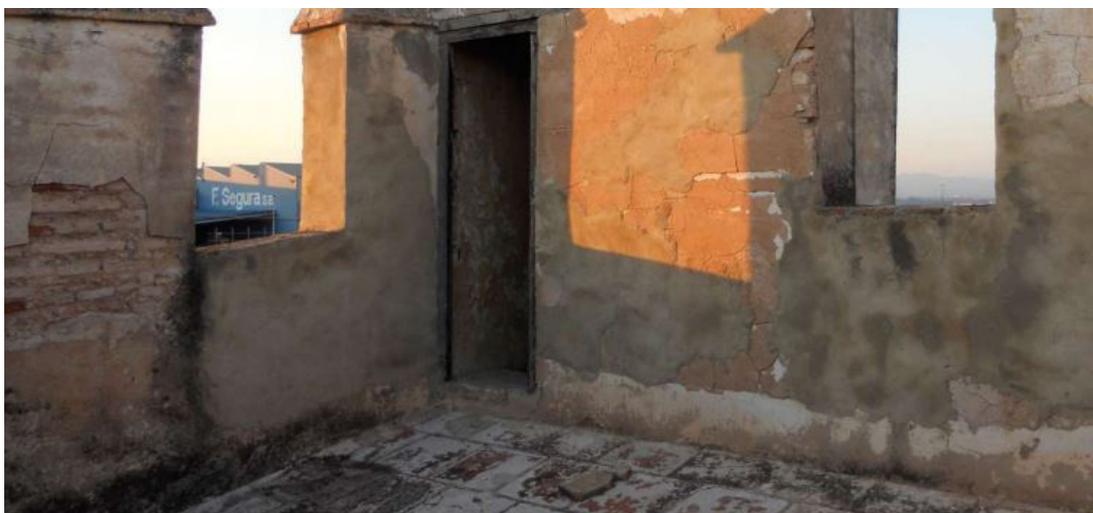
Se puede destacar en este parámetro la presencia de cornisas, parapetos o cualquier elemento no estructural que pueda causar daño a personas o cosas. Visto que es un parámetro secundario, menos influyente con respecto a los demás (teniendo un peso de 0,25), no hace ninguna distinción entre las primeras dos clases que se refieren a edificio que no presentan ninguno de los elementos anteriormente citados. (15)

Imagen 22. Vista exterior de la cubierta plana de la torre de la Alquería donde se puede apreciar el parapeto (11)

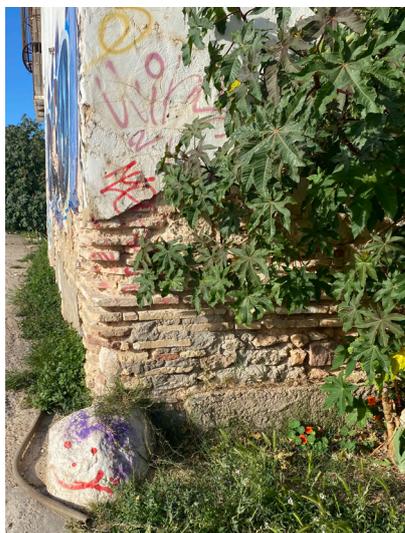
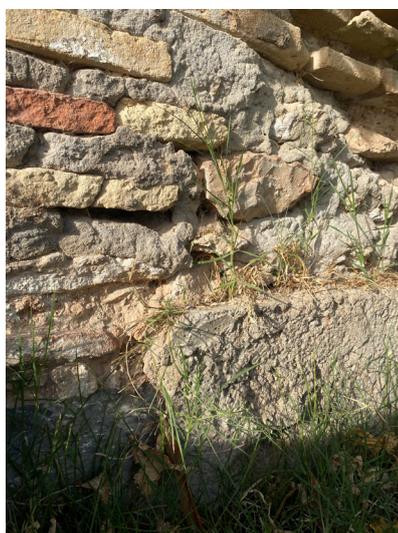
Debido a que la estructura vertical presenta irregularidades, alguna zona de erosión y tiene lesiones medias en las juntas de mortero que perjudican la uniformidad del material, se pueden excluir las primeras dos clases A y B. Sin embargo el estado general de la estructura, como se puede apreciar en las fotos a continuación, no presenta lesiones estructurales o daños de grande importancia apreciables a simple vista, por lo cual se cataloga como **CLASE C** → $K_i = 25$ (coeficiente asociado a la clase), $W_i = 1,00$ (coeficiente asociado al parámetro).

Imagen 52, 53. Detalle de la estructura resistente desde el exterior donde se puede apreciar su estado de conservación en la actualidad, Septiembre 2023 - fuente propia

11.Estado de conservación.	La estructura vertical presenta irregularidades, alguna zona de erosión y tiene lesiones medias en las juntas de mortero que perjudican la uniformidad del material, pero no presenta daños importantes	C	25	1,00	25
IV					233,75
IV normalizado					61,07

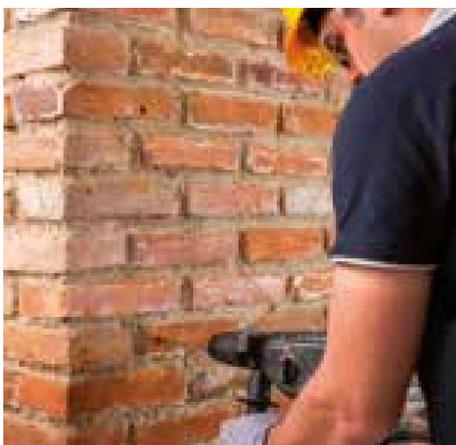
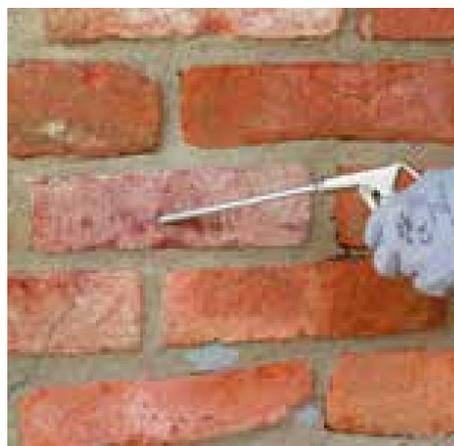
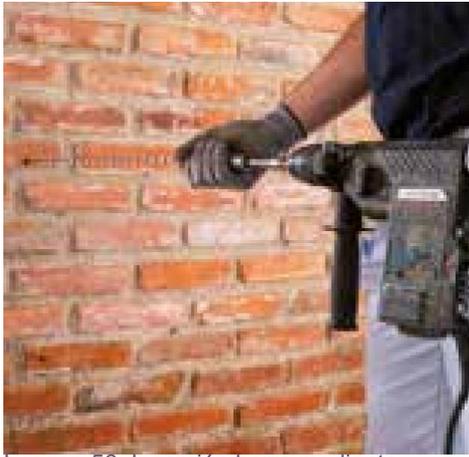
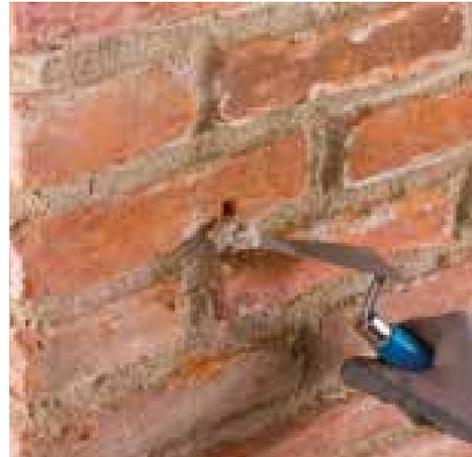
Finalmente se procede a rellenar el agujero con mortero. (19)

Imagen 54. Realización de perforaciones, MAPEI (21)

Imagen 55. Eliminación material no cohesionado con aire comprimido, MAPEI (21)

Imagen 56. Inserción barra mediante percusión, MAPEI (21)

Imagen 57. Relleno agujero con mortero, MAPEI (21)

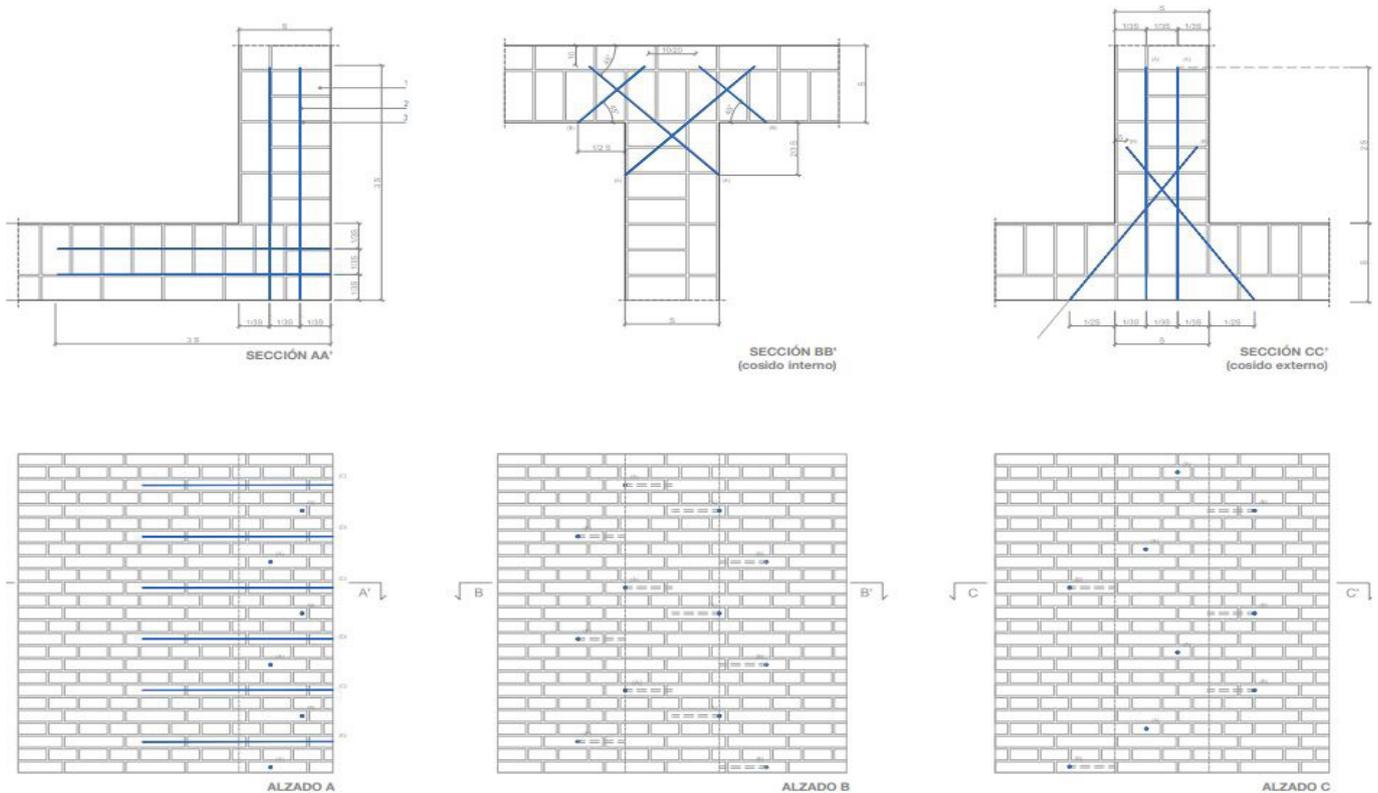
Imagen 58. Detalle constructivo de la tecnica de cosido en seco mediante barras helicoidales de acero inoxidable , MAPEI (21)

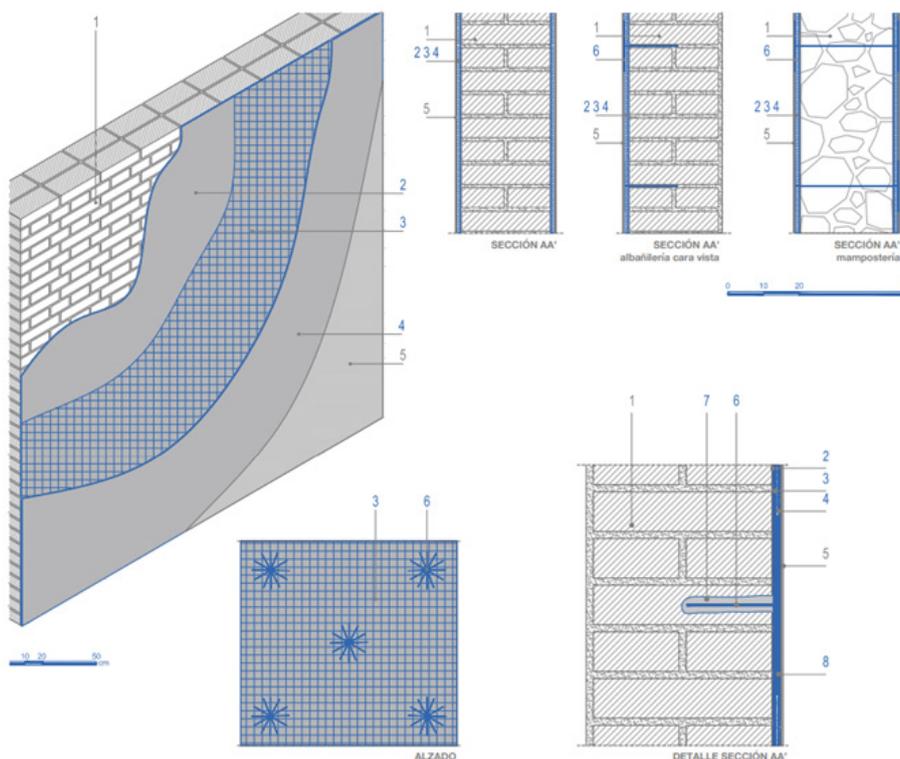
Cabe destacar que, en este caso, siendo ambos el intradós y el trasdós revestidos, se puede considerar aplicar el sistema de refuerzo en ambos lados del muro utilizando unas conexiones transversales entre las dos caras.

Imagen 60. Detalle constructivo de la técnica de refuerzo frente a acciones fuera del plano y en el plano de fachada con revocos de bajo espesor, MAPEI (22)

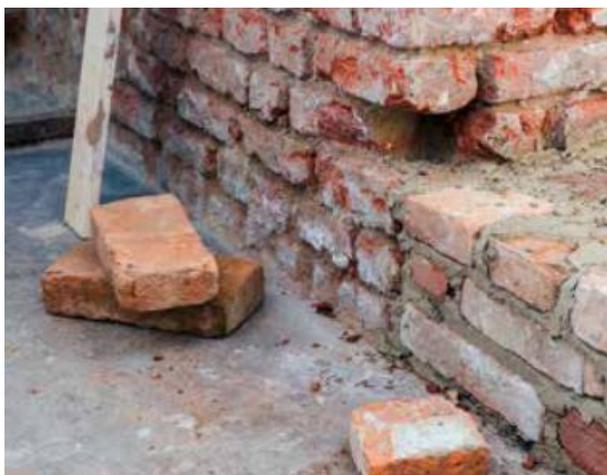
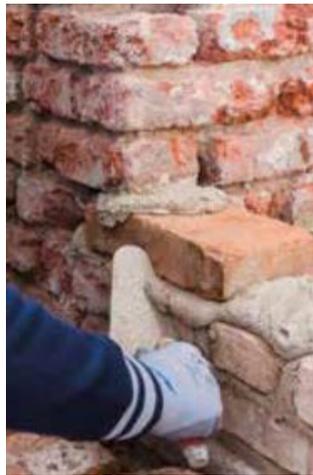
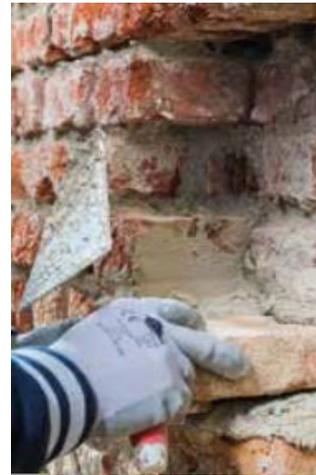
El procedimiento consiste en eliminar, ante todo, las piezas o elementos irregulares y/o poco cohesionados. A continuación se procede a realizar el “rendimiento” del muro de arriba hacia abajo, en esta fase se eliminan los elementos degradados o dañados además del mortero presente en las juntas que ya no sea idóneo. Se recomienda guardar los elementos que se hallen en buenas condiciones para su reutilización en la reparación y “cosido” del muro. Es importante dejar una superficie irregular en las zonas donde se vaya a intervenir, de esta forma se favorece una correcta unión entre las nuevas aportaciones y los elementos ya existentes.

Imagen 61. Eliminación de elementos dañados, MAPEI (23)

Imagen 62. Cosido del muro, MAPEI (23)

Imagen 63. Colocación de los elementos constructivos MAPEI (23)

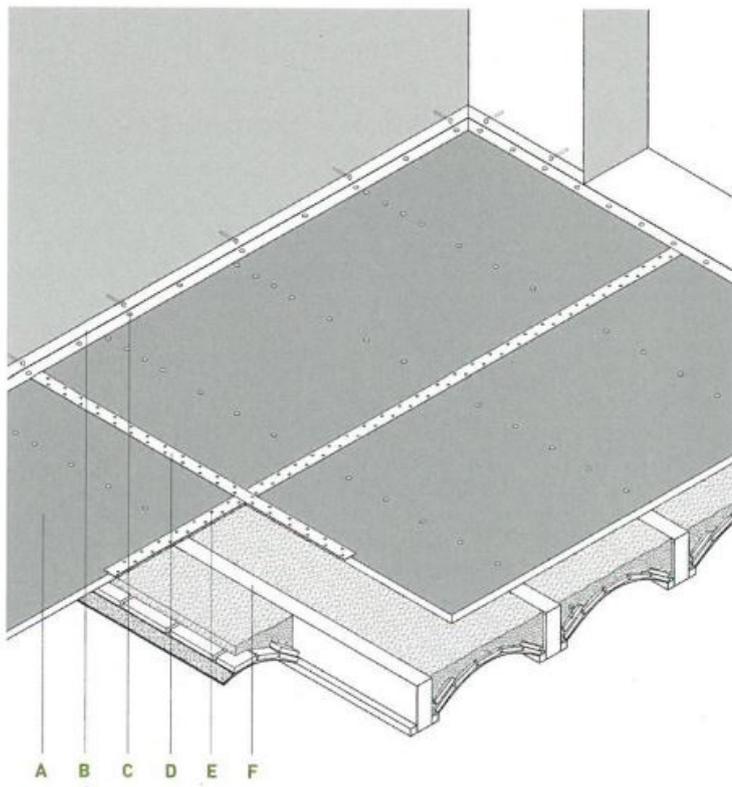
- A. Tablero contrachapado
- B. Angular metálico de arriostamiento al muro
- C. Tornillo con fijación mecánica o química al muro
- D. Pletina metálica para dar continuidad a los tableros
- E. Fijación mediante tornillería pletina/tableros
- F. Lomo superior de la vigueta

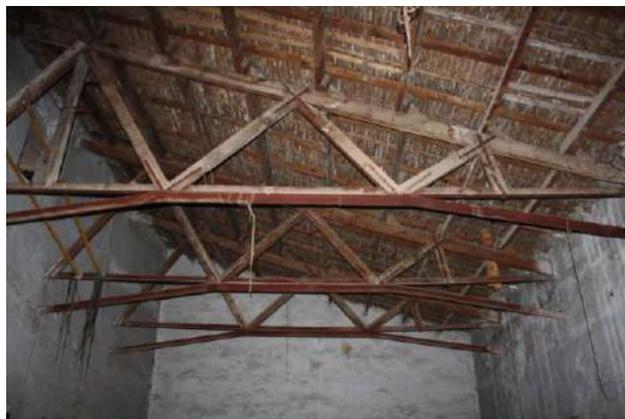
Imagen 23. Vista interior de la cubierta de la nave lateral (12)

En la primera la cubierta de tejas descansa sobre correas de madera donde se apoyan los rastreles que a su vez están entablicados por una rasilla cerámica formada por ladrillos sobre la que se coloca el material de agarre de las tejas curvas. Para reforzar este tipo de cubierta se propone una solución constructiva de la *Guía de rehabilitación con poliuretano de la IPUR “Cubierta inclinada. Proyección de espuma de poliuretano bajo teja”*. (26)

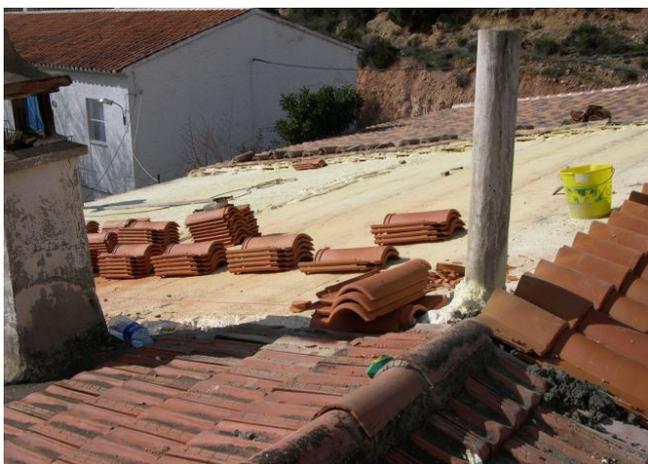
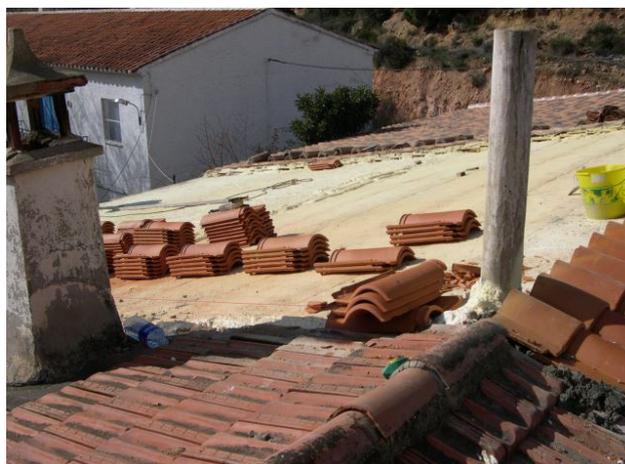
Imagen 65. Detalle proyección de la espuma de poliuretano, IPUR (26)

Imagen 66. Detalle proyección de la espuma de poliuretano, IPUR (26)

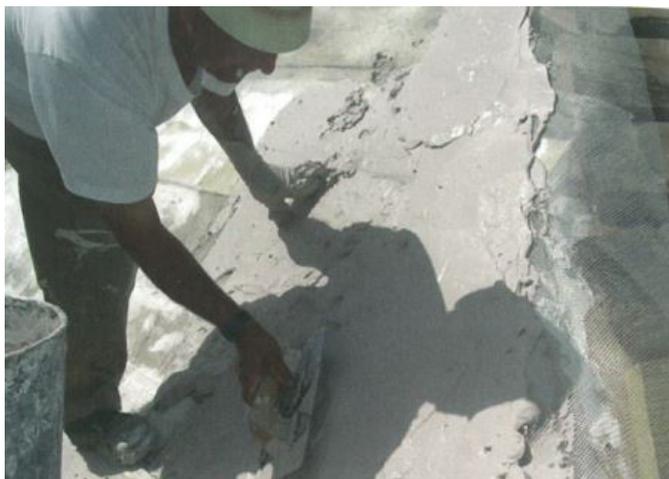
Imagen 67. Detalle de la aplicación del rehenchido de yeso con una llana, F. Vegas y C. Mileto (24)

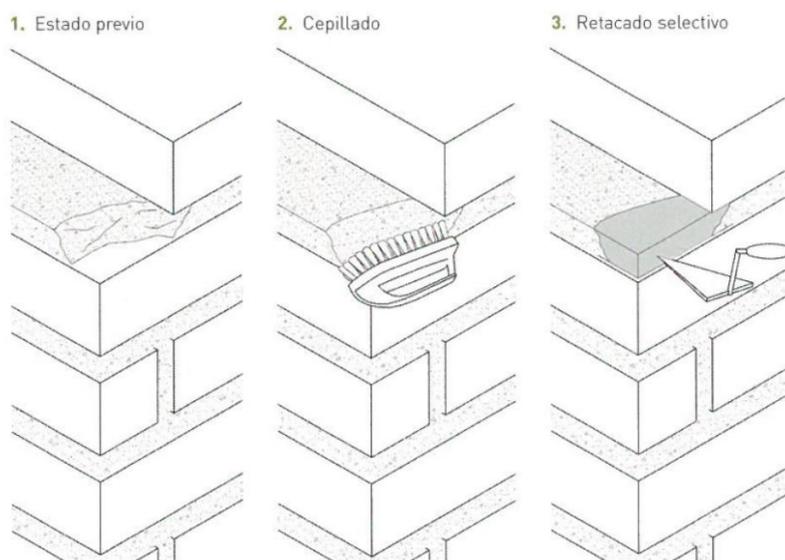
Ante todo, cabe destacar que el mortero presente en las juntas no presenta un mal estado de conservación y por lo tanto la operación en esta situación consistirá solo en integrar los defectos. Esta operación adquiere el nombre de rejuntado selectivo y respeta la autenticidad del muro evitando operaciones adicionales innecesarias de rejuntado generalizado.

Imagen 68. Detalle de rejuntado con mortero, F. Vegas y C. Mileto (24)
