Evaluación de la Vulnerabilidad Sísmica de la Alquería de
la Torre

Trabajo Fin de Grado

Evaluación de la vulnerabilidad sísmica de la Alquería de la Torre (Valencia).

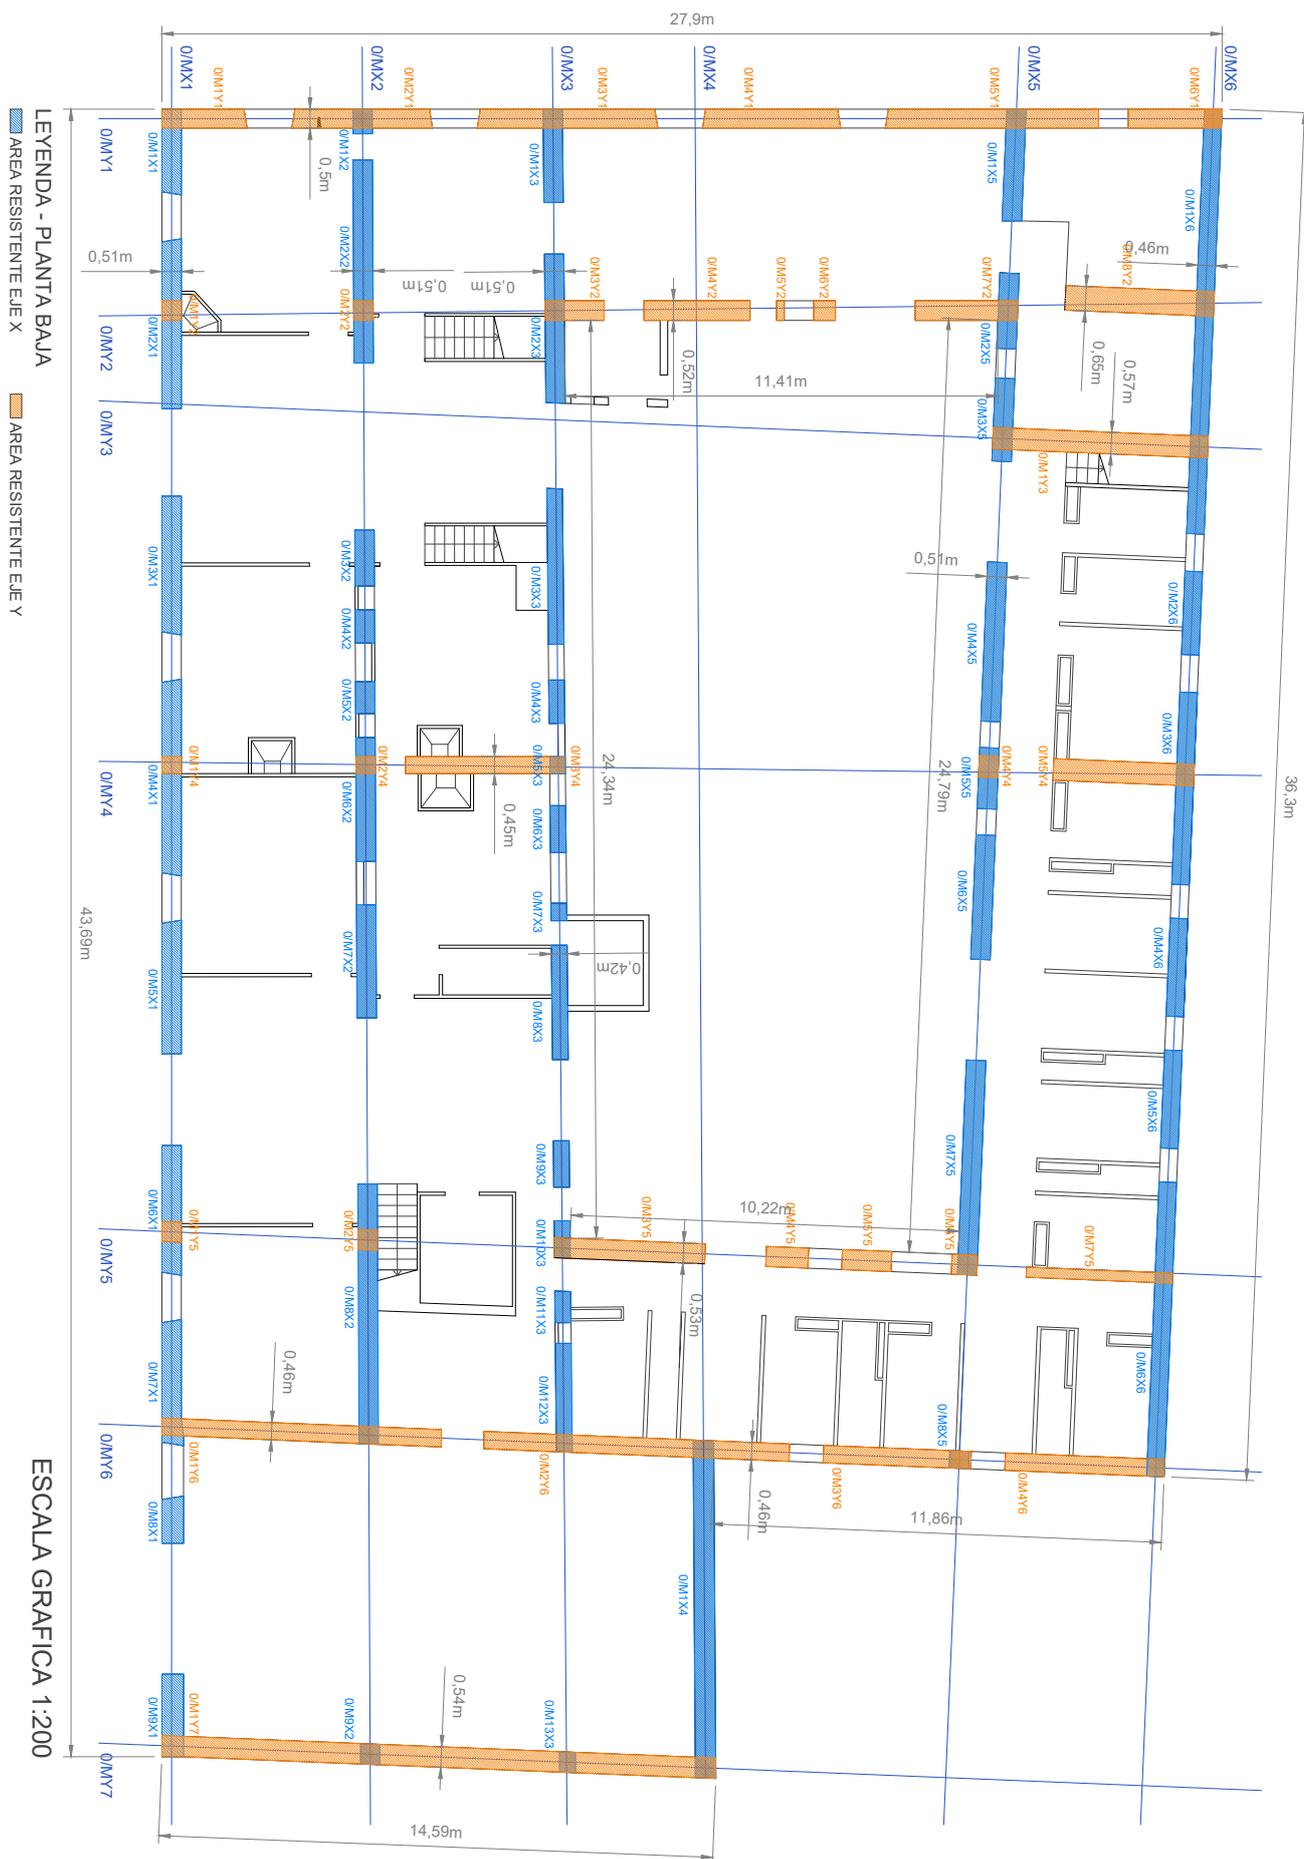
6.2. PLANTAS SUPERFICIES DE MUROS RESISTENTES

- AREA RESISTENTE EJE X
- AREA RESISTENTE EJE Y
