**EL PATRIMONIO DE LOS PUENTES DE HORMIGÓN ARMADO.  
PERSPECTIVAS DESDE EL SUDESTE DE ESPAÑA**

*THE HERITAGE OF REINFORCED CONCRETE BRIDGES. A VIEW FROM SOUTH-  
EASTERN SPAIN*

**Antonio Burgos Núñez**

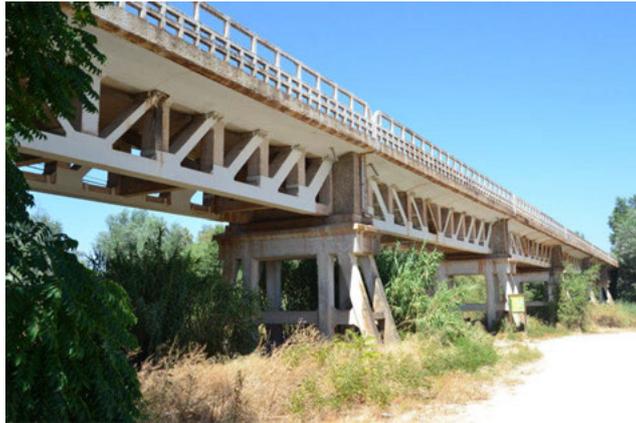
**Fig. 1 Viaducto sobre el río Guadalquivir en Villanueva de la Reina (Jaén). Compuesto por 11 tramos rectos de 20 m de luz formados por vigas trianguladas de hormigón armado. Diseñado por F. Navarro en 1917**

Entre otras materializaciones relevantes del periodo de experimentación (que se prolongaría durante más de una década), pueden citarse los primeros seis puentes de la carretera de Málaga a Almería, y los ejemplares de vigas trianguladas sobre la Rambla del Obispo en Almería o sobre el Guadalquivir en Villanueva de la Reina (fig.1).

Del mismo modo, en algunos casos se han tenido que realizar actuaciones de urgencia para detener un deterioro grave. Tampoco se ha perseguido en estos casos nada más que el aseguramiento de la funcionalidad del puente, sin importar el respeto a sus valores históricos y estéticos. De esta naturaleza son, por ejemplo los refuerzos con chapa en diagonales y cordón inferior del viaducto sobre el Guadalquivir en Villanueva de la Reina (fig. 1).

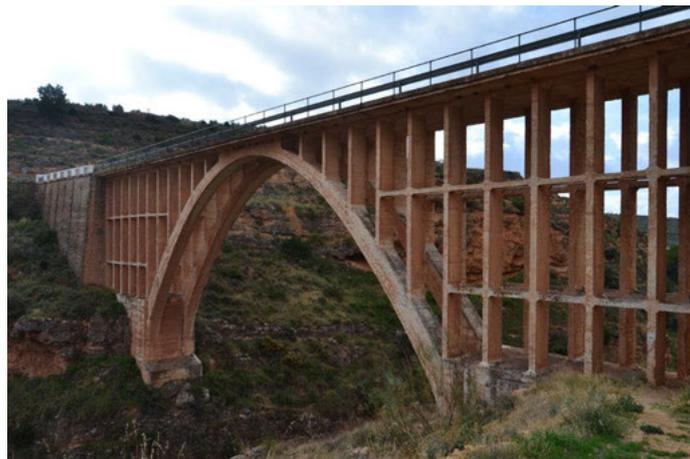
**Fig. 2 Puente de Hinojares sobre el río Zumeta (Jaén). Tablero superior apoyado mediante entramados en dos arcos gemelos de 32 m de luz. Proyecto de José Olivares (1931)**

En la nueva etapa, las realizaciones más aventajadas correspondieron a la tipología de arco. No solo por el considerable número de puentes que se voltearon (alrededor de una veintena), sino porque los responsables de su diseño introdujeron originales innovaciones relativas a su morfología, estructura, técnicas de ejecución e incluso encaje paisajístico. Entre los ejemplares más representativos podrían citarse los puentes sobre los ríos Guardal, Zumeta y Cacán en la provincia de Granada; el de Pizarra en la de Málaga; los de los ríos Nacimiento en Abla y Almanzora en Purchena (Almería); así como los de Guarrizas, Zumeta e Hinojares (fig.2) en la provincia de Jaén.

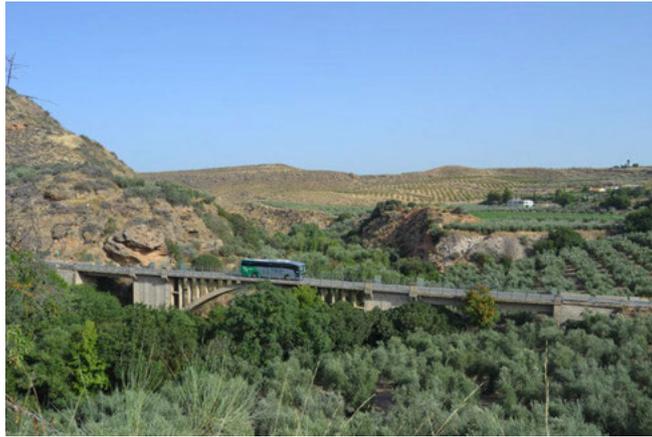
**Fig. 3 Puente sobre el río Cacán, carretera A-402 en las proximidades de Moraleda de Zafayona (Granada). Construido en la década de 1930, se conserva en buen estado, completamente abierto a la circulación**

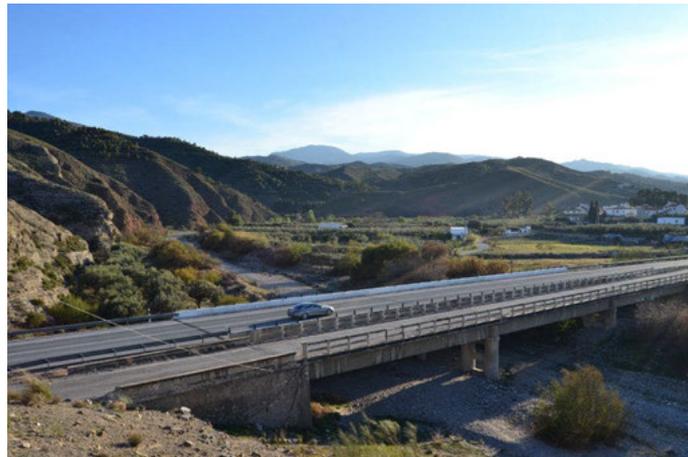
**Fig. 4 Puente sobre el río Almanzora en la carretera A-334 junto a Armuña (Almería). El tráfico discurre por el nuevo puente, construido inmediatamente al lado del antiguo de hormigón armado**

Otros puentes se han mantenido, aunque sin uso, por el nada rebuscado expediente de ajustar ligeramente el trazado de la carretera, de forma que se permita la construcción de un nuevo puente adosado al costado del existente (fig. 4). La solución no es totalmente satisfactoria desde el punto de vista de su contemplación global, pero al menos permite la supervivencia de la obra antigua.

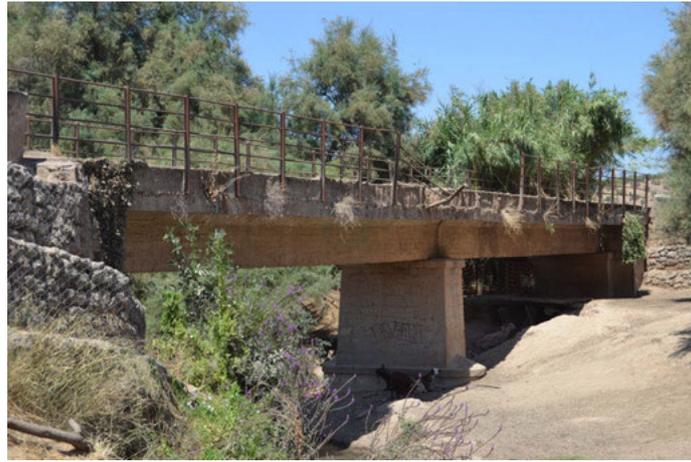
**Fig. 5** Puente abandonado sobre el río Víboras, en un tramo fosilizado de la carretera A-316 cerca de Alcaudete (Jaén)

A menudo la mejora de la vía ha obligado a introducir cambios de entidad en su recorrido, apartándose del antiguo trazado. Han quedado así abandonadas partes de la antigua carretera, cuya longitud puede llegar a alcanzar incluso varios kilómetros. Los puentes situados en estos tramos fosilizados (Rodríguez Lázaro, 2007) sobreviven olvidados y sin atención, favorecida no obstante su perduración por la ausencia de tráfico (fig. 5).

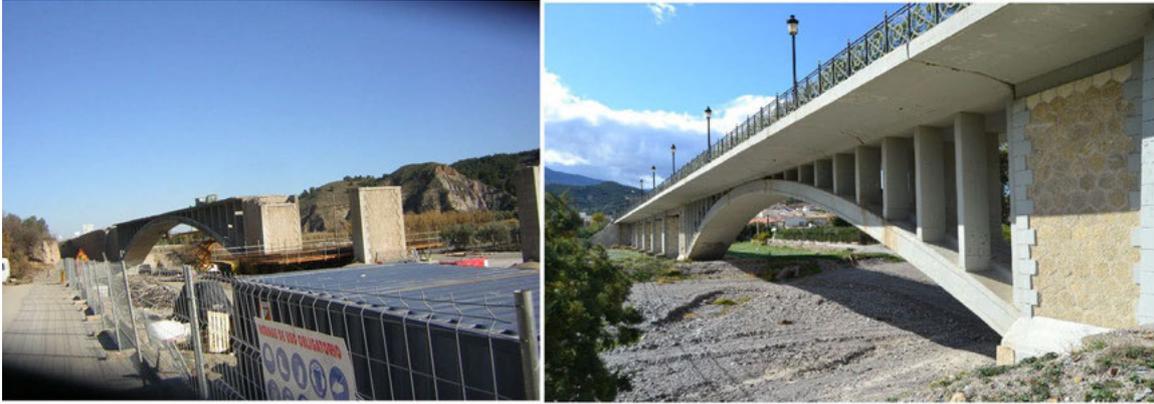
**Fig. 6** Puente sobre el río Almanzora en Purchena(Almería). Izquierda, obras de restauración, en las que se sustituyó el tablero original por otro de nueva construcción más ancho. Derecha, estado actual

Eso sí, en estas intervenciones de restauración, aunque se ha procurado respetar la configuración original del puente y sus valores expresivos, siempre ha prevalecido el mantenimiento de la funcionalidad. Por otro lado, no se han seguido principios de restauración universalmente reconocidos, como, por ejemplo, la diferenciación de los elementos nuevos que se han introducido o la no cancelación de todas las fases del monumento. De forma que la intervención tiene muchas coincidencias con el reprimado (fig. 6).
