Escuela Técnica Superior de Arquitectura

Las ermitas de la Puebla de San Miguel: Levantamiento
gráfico y estudio tipológico

Trabajo Fin de Grado

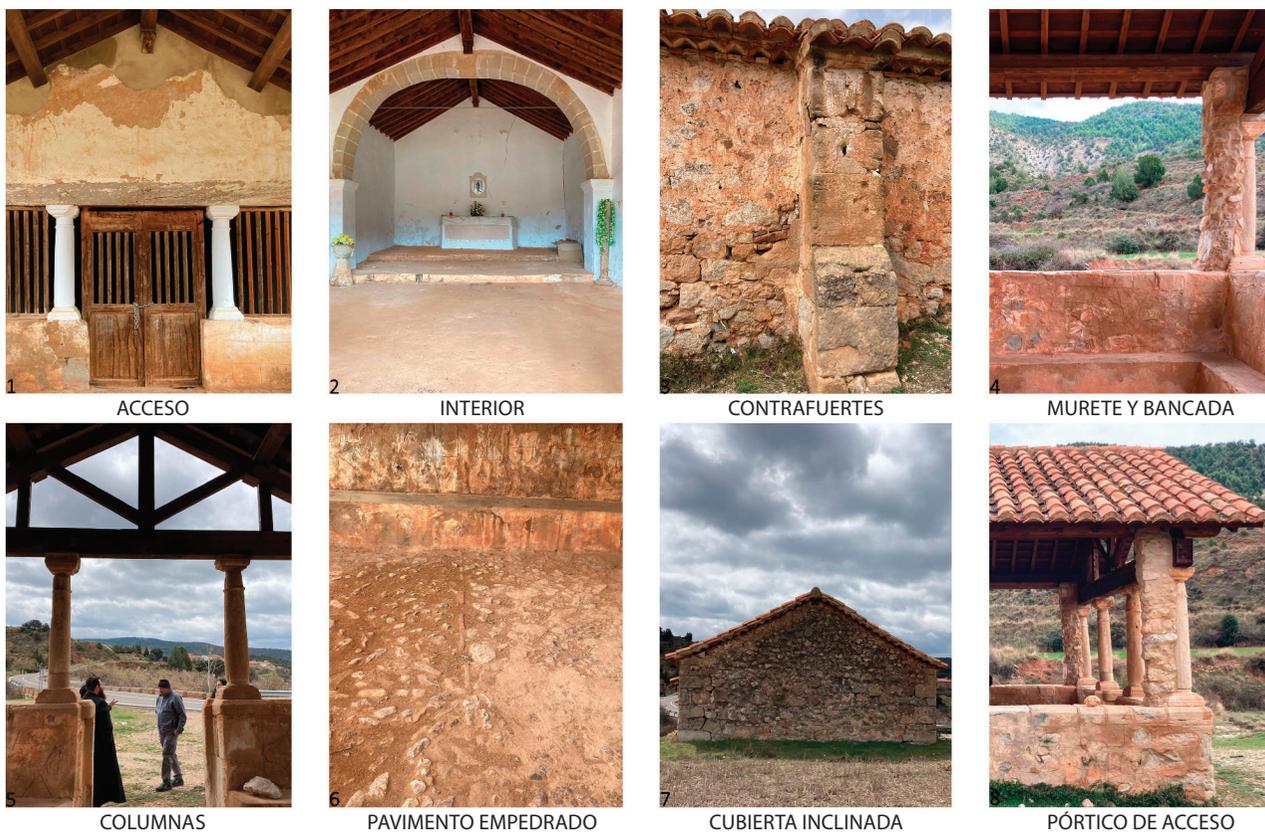
Figura 12: Imágenes de la ermita de San Roque. Fuente propia.

La cubierta es de dos aguas compuesta por una sustentación de madera y cobertura de tejas árabes locales. En cuanto al pavimento, es de piedra vista en el porche y, en el resto del edificio, lleva un tendido superficial.

(Véase Fig. 12: Imágenes de la ermita de San Roque, y Fig.13: estado de la ermita antes y después de la intervención.)

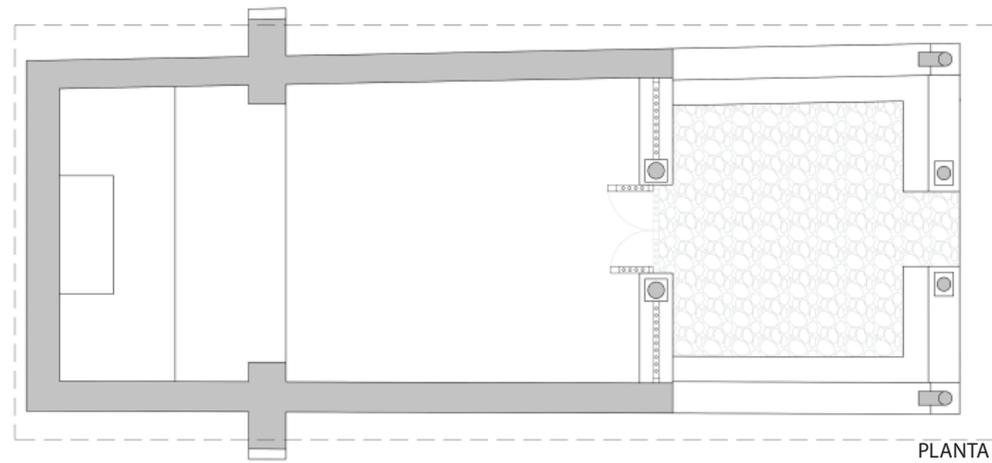
PLANTA

Plano 2: Planta y alzados de la ermita de San Roque. Fuente propia.

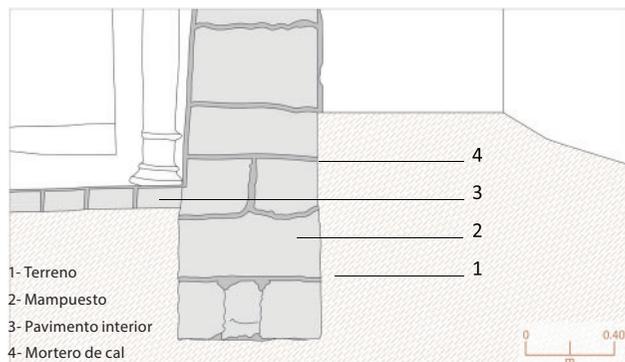
Detalle 1: Cimentación de la ermita. Fuente propia.

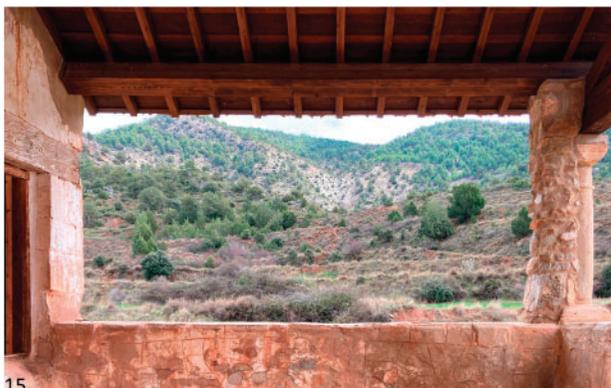
15

DINTEL DE MADERA

PUDRICIÓN BLANCA	Se aprecia como escamación y cambio de tonalidad en la superficie de la madera de la viga que hace de dintel en los huecos del porche.	Dintel de madera del porche de acceso.	Se debe a la acción solar, que entra por los huecos de la fachada Este y Oeste, al agua de lluvia y a la acción de hongos que se alimentan de la celulosa y que degradan la lignina de la madera, dejando los restos blancos de la celulosa en la madera atacada (Remacha Gete, ?).

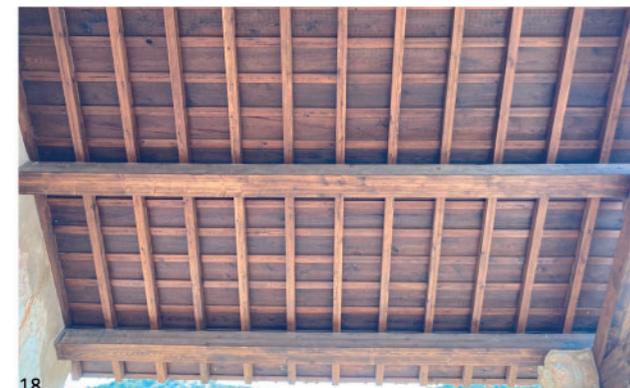
18

ESTRUCTURA DE MADERA

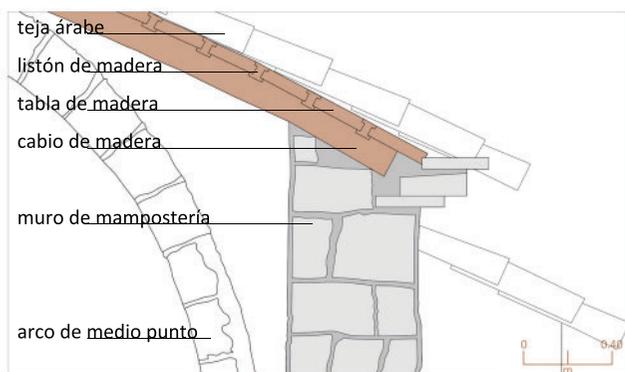
Detalle 2: Cubierta de la ermita. Fuente propia.

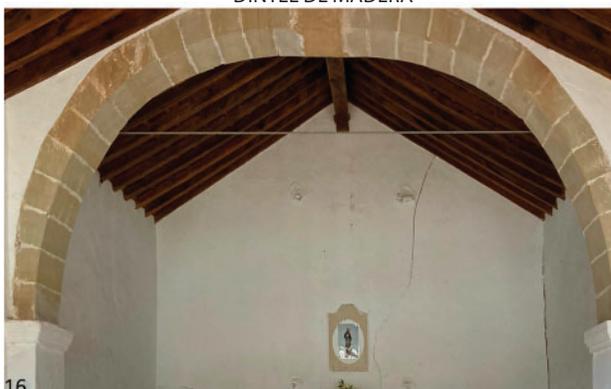
16

ARCO DE MEDIO PUNTO

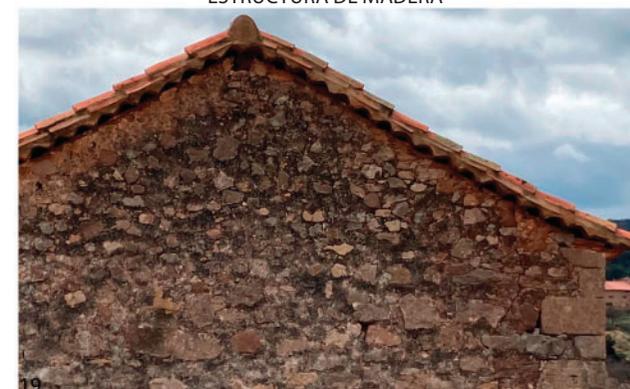
19

CUBIERTA DE TEJA ÁRABE

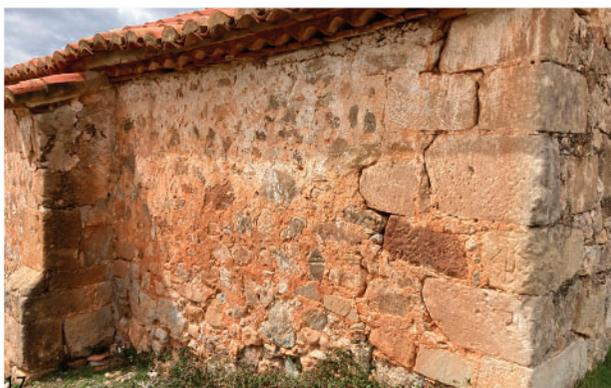
17

MURO DE MAMPOSTERÍA Y SILLARES

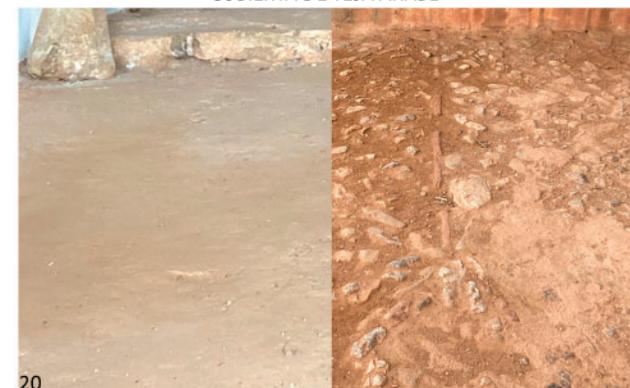
20

PAVIMENTO INTERIOR Y EXTERIOR

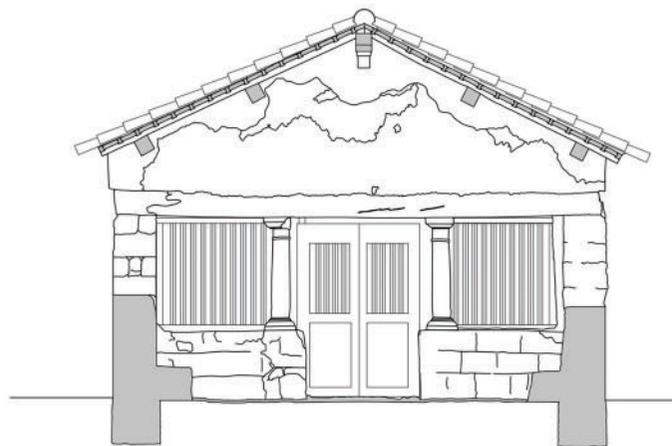
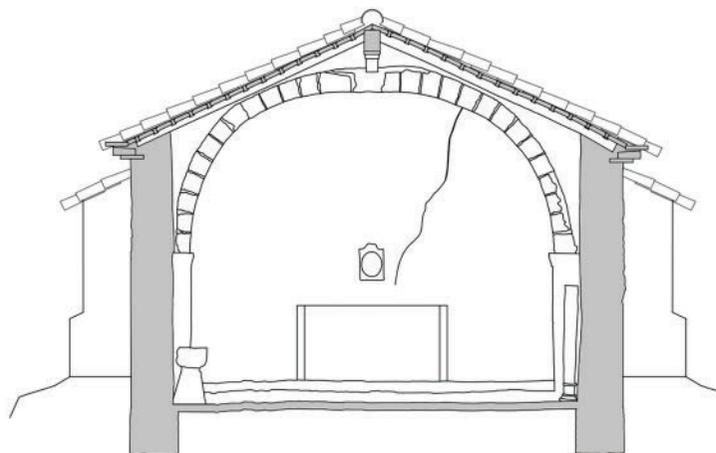
Título: Las ermitas de la Puebla de San Miguel: levantamiento gráfico y estudio tipológico	2.50		
Subtítulo: Ermita de San Roque	<p>0 2 m</p>		
Designación: Levantamiento métrico. Secciones

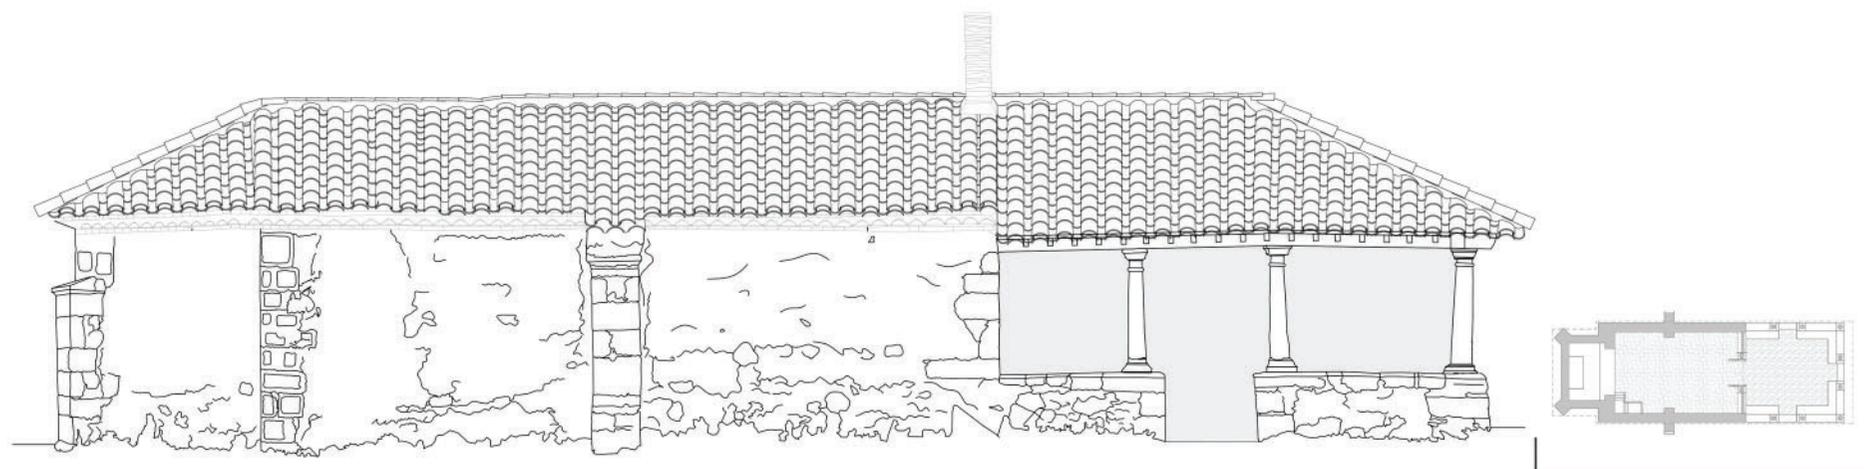
Título: Las ermitas de la Puebla de San Miguel: levantamiento gráfico y estudio tipológico	3.50
Subtítulo: Ermita de la Purísima Concepción	 0 2 m
Designación: Levantamiento métrico. Alzado Noroeste	
UNIVERSITAT POLITÈCNICA DE VALÈNCIA	ESCOLA TÈCNICA SUPERIOR D'ARQUITECTURA
ECA AUTORA: Chaimae Lakrait

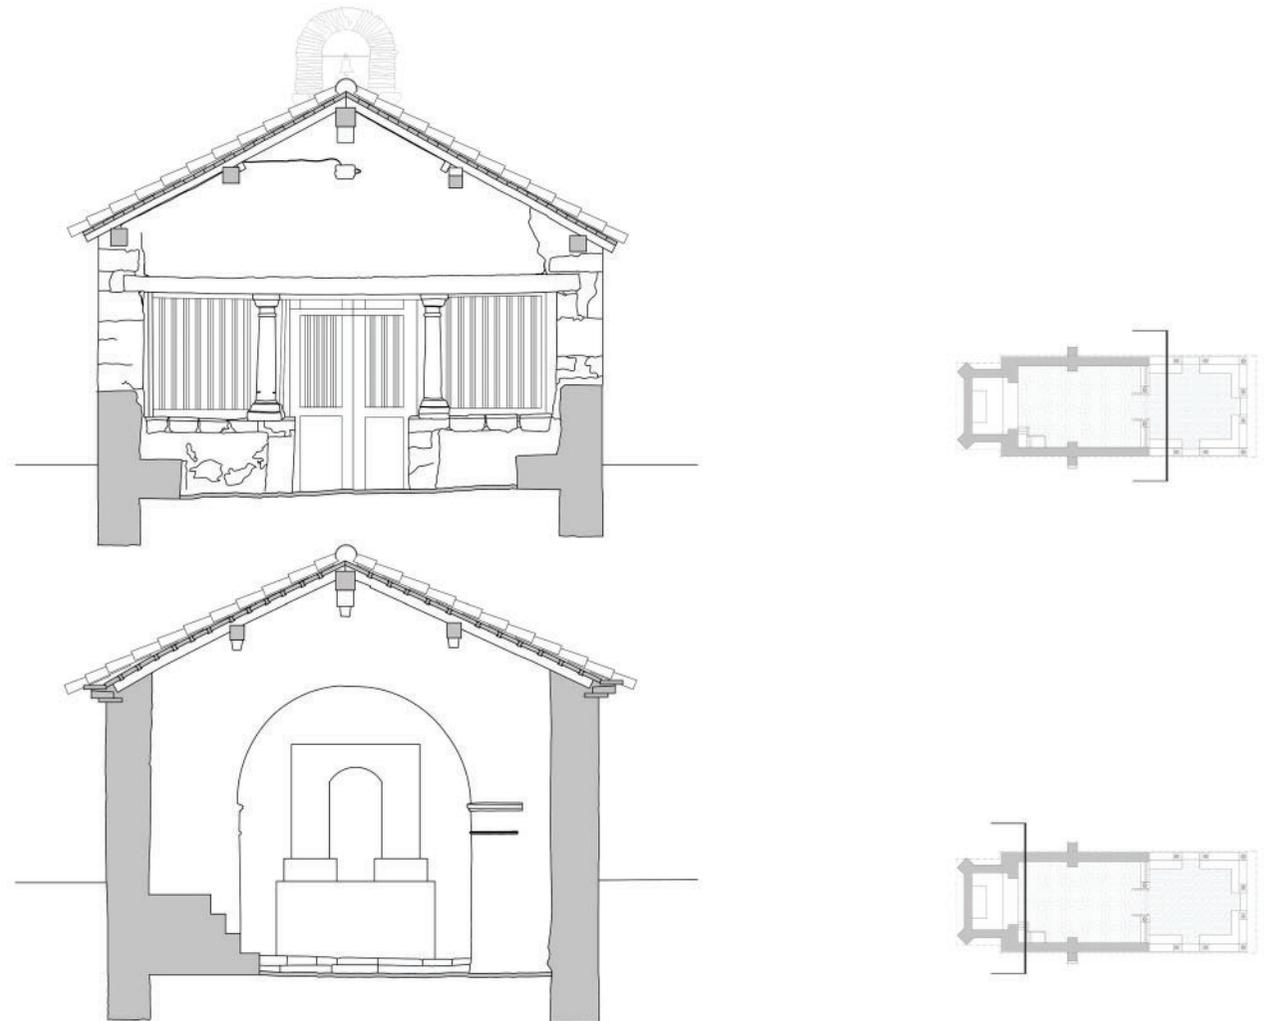
Título: Las ermitas de la Puebla de San Miguel: levantamiento gráfico y estudio tipológico	3.60
Subtítulo: Ermita de la Purísima Concepción	<p>0 2 m</p>
Designación: Levantamiento métrico. Secciones
