Accesibilidad en el patrimonio cultural. Análisis crítico sobre
los elementos constructivos de los edificios del centro
histórico de Almansa.

Trabajo Fin de Grado

Grado en Fundamentos de la Arquitectura

AUTOR/A: Navarro Borge, Laura

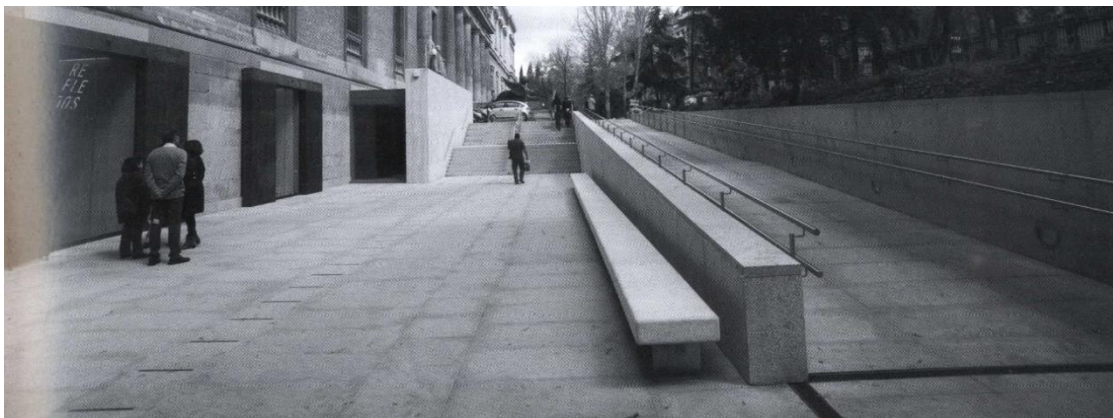
ILUSTRACIÓN 12: RAMPA Y ESCALERA DE ACCESO AL MUSEO
Fuente: La intervención en el patrimonio y el proyecto de accesibilidad

Con el fin de evitar estas soluciones se decidió resolver el acceso de una manera más natural implementando una larga rampa que salva dos tramos de escaleras que discurren paralelamente a la fachada y que culmina en planta de semisótano. La diferencia de altura entre el antiguo acceso central y los accesos A, B y C en planta de semisótano es de 2,62 metros. La rampa es descendente con una pendiente del 9% y 27 metros de longitud. La escalera es lineal de dos tramos de 8 escalones. El acabado es de piedra antideslizante y tienen barandillas dobles continuas a ambos lados.

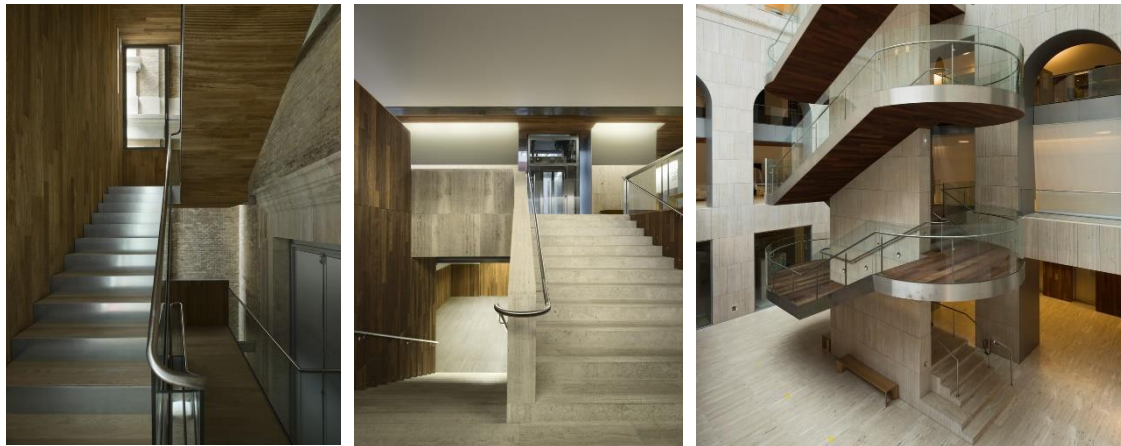
ILUSTRACIÓN 16: NÚCLEOS DE COMUNICACIÓN VERTICAL
Fuente: Archdaily

Se trata de una escalera exenta con rellanos semicirculares, el pavimento es de madera, las barandillas y los revestimientos de los frentes de las zancas son metálicos y las protecciones son de vidrio. Se retoman las tipologías clásicas de arquitectura museística, en las que la escalera se convierte en la protagonista del espacio y sirve de mirador de las piezas de gran formado que se expongan en el patio.

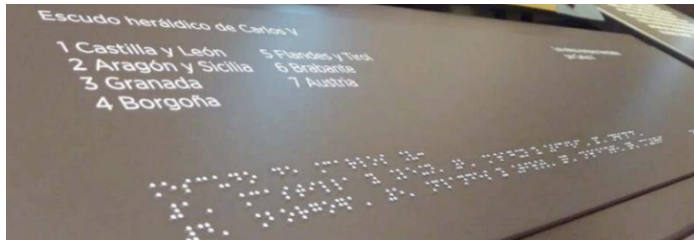
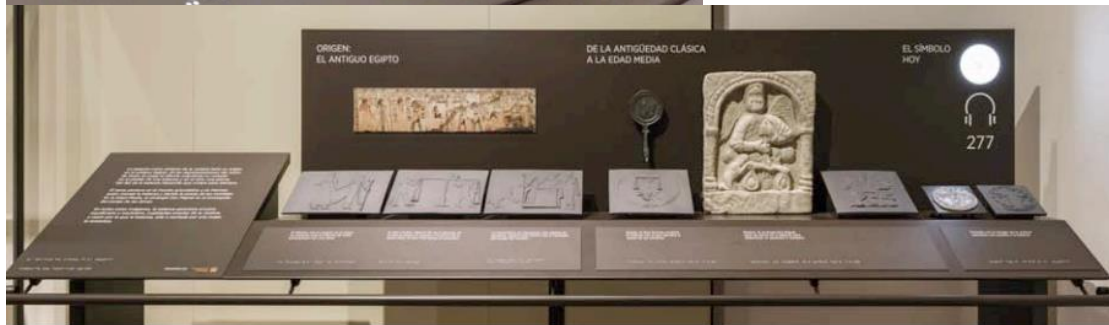
ILUSTRACIÓN 20: INFORMACIÓN Y SEÑALIZACIÓN EN EL MUSEO, ESTACIÓN TÁCTIL

Sus espacios se encuentran convenientemente señalizados en español e inglés, además esta información aparece acompañada de señalética como el braille.

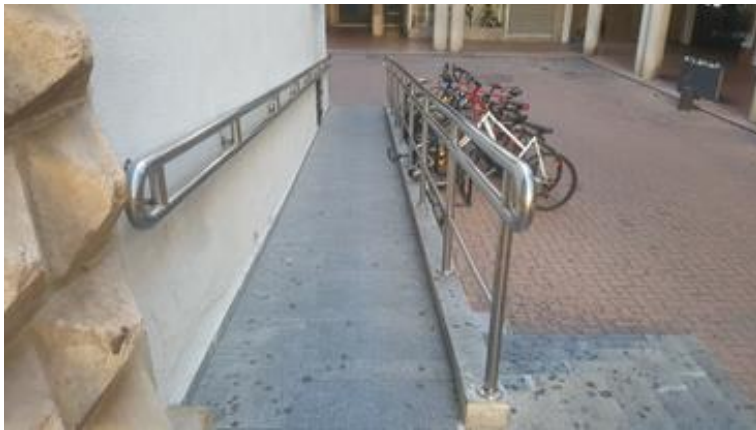
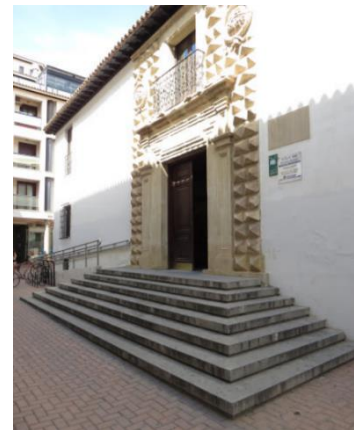
ILUSTRACIÓN 24: COMBINACIÓN DE RAMPA Y ESCALERAS DE ACCESO AL EDIFICIO
Fuente: Clm turismo accesible

El acceso a la Oficina de Turismo se encuentra en la calle del Rosario y funciona de manera independiente a su uso principal como biblioteca. Sin embargo, la solución implementada ha generado algunos problemas en la práctica. Para superar el desnivel entre la calle del Tinte y la Oficina de Turismo, se ha instalado una rampa y dos pequeños escalones. Desafortunadamente, el pavimento apenas contrasta con los bordes de la escalera, lo que dificulta detectar su presencia y puede ocasionar caídas. Aunque se colocaron dos soportes con un cordel como medida temporal, esta solución resulta inadecuada e insegura para personas con discapacidad visual, con visión limitada o cualquier persona que no se percate de su existencia.

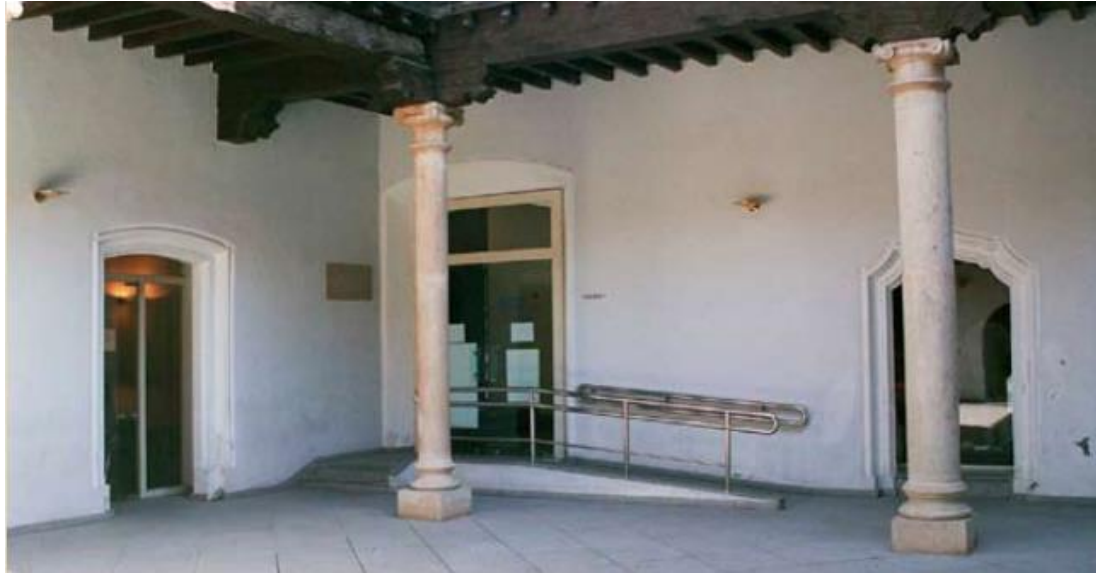
ILUSTRACIÓN 26: ACCESO INTERIOR A LA OFICINA DE TURISMO
Fuente: Intenso Albacete

El acceso interior a la oficina desde el patio cuenta con un buen grado de accesibilidad y seguridad. Se trata de una rampa de pendiente adecuada y dos suaves peldaños. La solución constructiva se integra perfectamente en el edificio y tiene en cuenta aspectos fundamentales como la materialidad, los zócalos laterales, las dimensiones y los elementos de soporte.

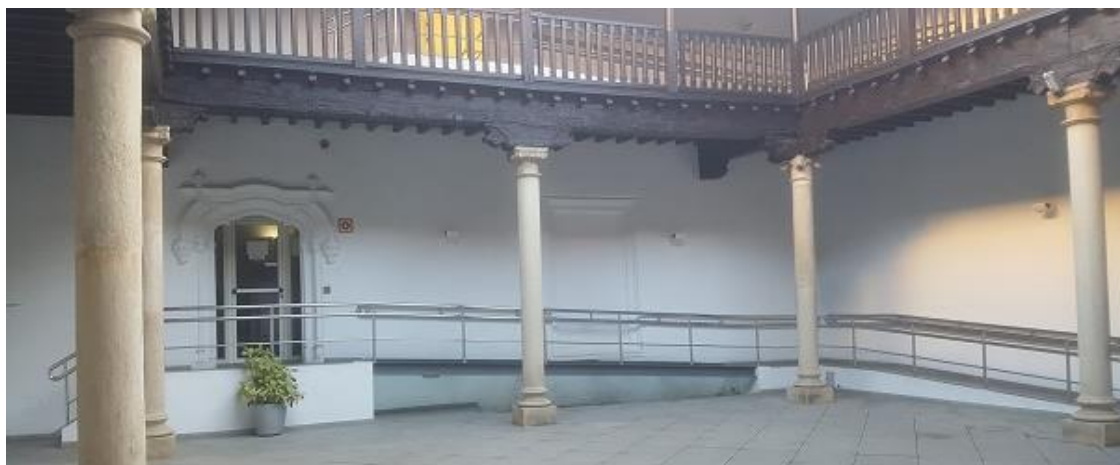
ILUSTRACIÓN 27: VISTA INTERIOR DEL PATIO
Fuente: Clm turismo accesible

En la planta baja, se encuentran columnas de piedra esbeltas con capiteles jónicos que soportan un sistema de arquivado de madera, el cual se repite en ambas plantas. Sin embargo, en la planta primera, este sistema se sostiene mediante pies derechos coronados con zapatas y conectados por una balaustrada. Cada uno de estos elementos ha sido restaurado y colocado de manera que se distinguen claramente de los elementos originales.

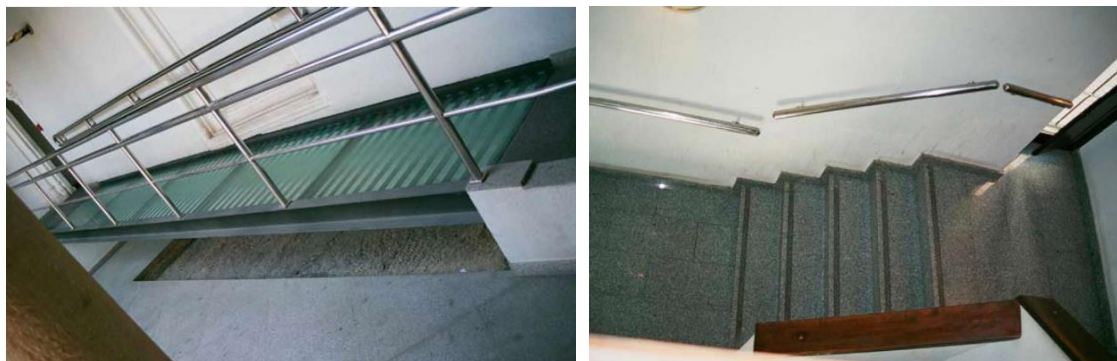
ILUSTRACIÓN 28: RAMPA DE ESCALERA INTERIOR
Fuente: Buenas Prácticas en Accesibilidad Universal

El acceso principal y el acceso al patio se encontraban a distintas alturas por lo que se tuvieron que salvar unos 70 cm utilizando una rampa combinada con escalera. El arquitecto Jesús García Gil preserva en manera de lo posible el pavimento original del patio, para ello ejecuta un tramo con material transparente y el resto con materiales acordes con el resto de la actuación en el patio. La rampa construida es muy superior a la prevista en el proyecto, por lo que en la práctica se realiza una de mayor longitud, aunque siguiendo las mismas premisas arquitectónicas y mostrando respeto hacia el pavimento histórico existente. Esta solución trata de solventar o paliar las dificultades incorporando elementos adaptados para salvar el desnivel, pero intentando no perder la identidad y la memoria que nos brinda el patrimonio.

Según (Juncà Ubierna 2006). La dinámica empleada se repite en el resto de las actuaciones, se trata con mucho cuidado la utilización, la colocación y el despiece de los materiales. Estas características logran la unidad arquitectónica, pues las rampas y escaleras se ven como una continuación del espacio y no como un añadido posterior. A parte de las rampas de acceso a la oficina de turismo y a la biblioteca en planta baja también se dispone otra en planta primera que da acceso a la sala de lectura.

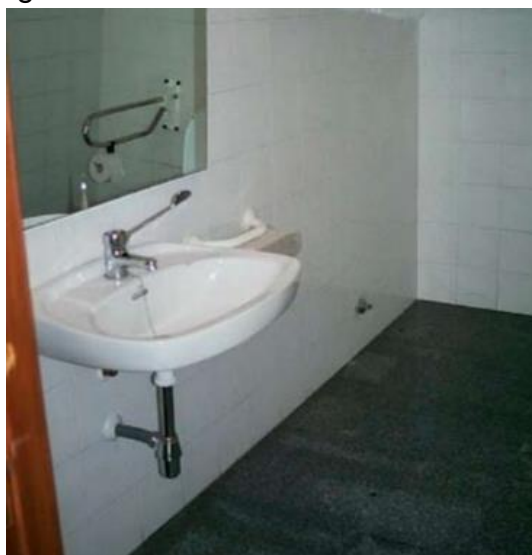
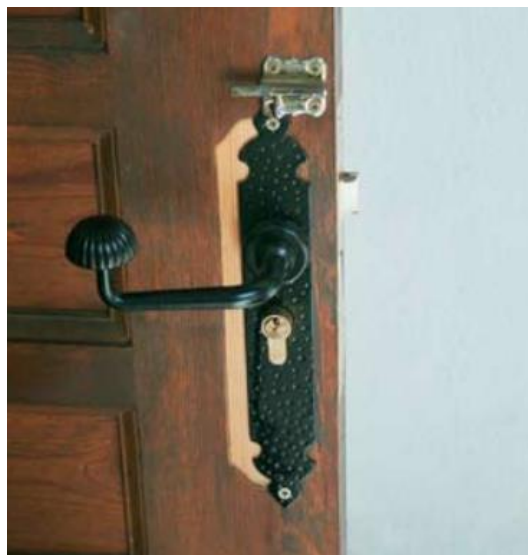
ILUSTRACIÓN 31: LAVABO, GRIFERÍA Y PICAPORTE DEL ASEO ACCESIBLE

Se construyó un baño adaptado debajo de la escalera que conduce a la planta primera, donde se encuentran varias salas de lectura. Este baño tiene acceso desde el patio y cumple con los requisitos para ambos usos del edificio. Con dimensiones amplias, permite una completa maniobrabilidad dentro del espacio para personas en silla de ruedas. Vale la pena destacar la posición del inodoro, que deja un espacio de 80 cm a cada lado para permitir el posicionamiento de una silla de ruedas y facilitar transferencias laterales tanto por la derecha como por la izquierda. Es fundamental que ambas barras laterales sean abatibles para lograr esto.

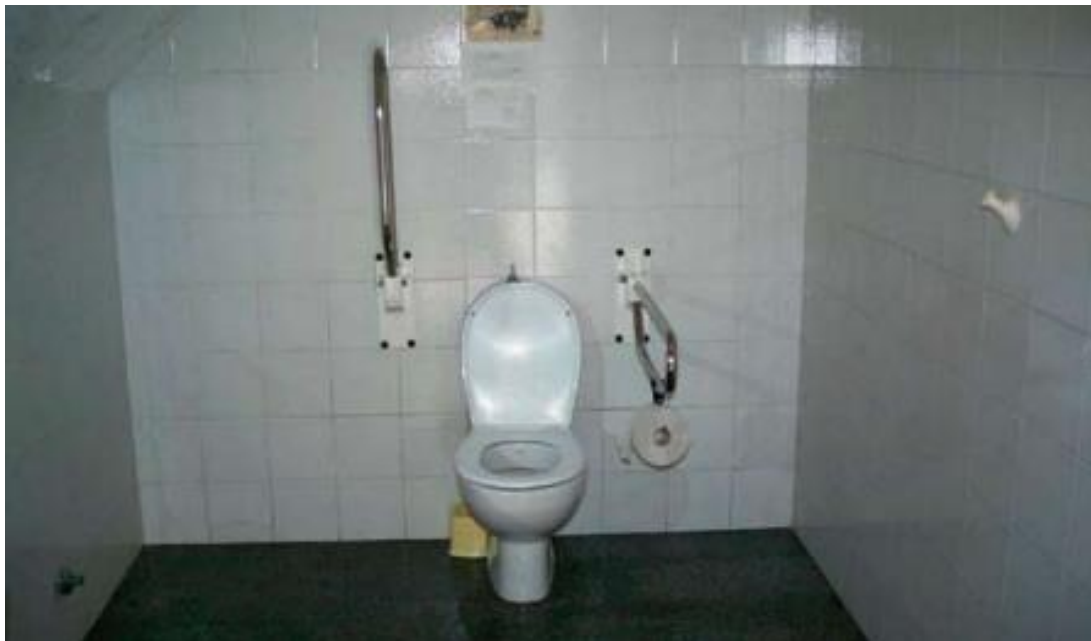
ILUSTRACIÓN 32: INODORO Y ESPACIOS DE APROXIMACIÓN

Se ofrece un diseño correcto que favorece el uso del mismo con facilidad, la puerta utiliza como sistema de apertura un picaporte de fácil manipulación, al igual que el grifo, además es posible acercarse a cualquier aparato sanitario cómodamente para que cualquier persona sea capaz de hacer un uso adecuado del mismo.

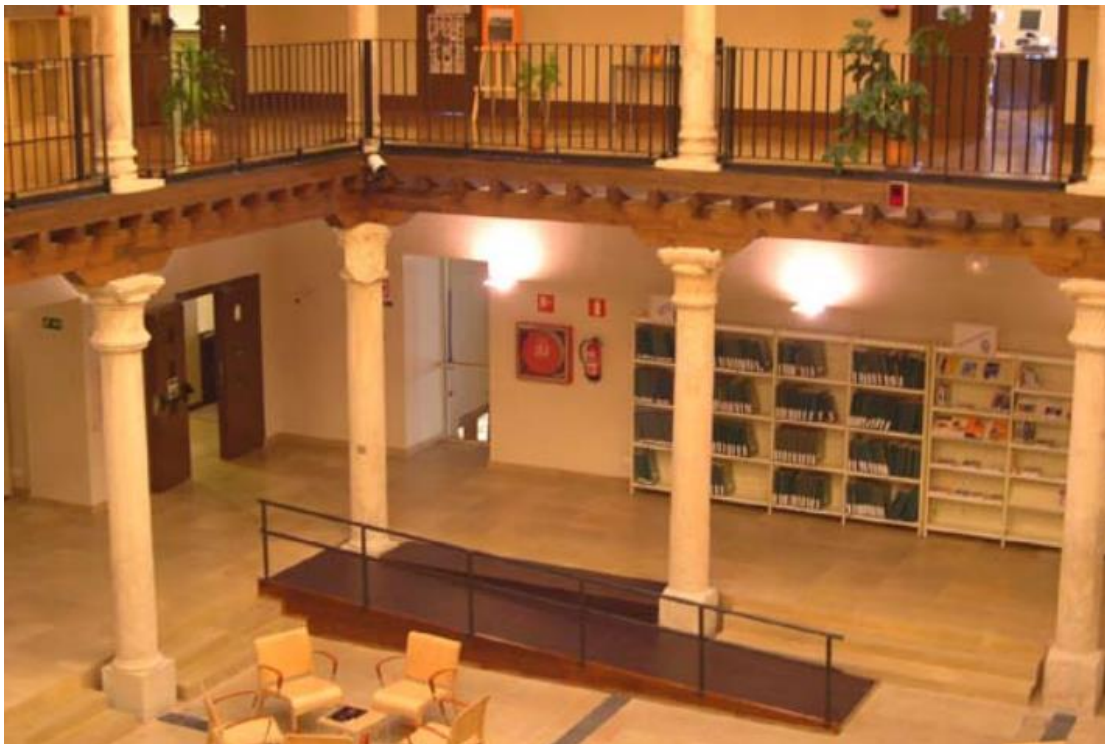
ILUSTRACIÓN 37: RAMPA EN LA ZONA DE PRÉSTAMO
Fuente: Buenas Prácticas en Accesibilidad Universal

La sala infantil también cuenta con un desnivel de un metro que se salva mediante una zona de escaleras y una rampa con un 5,5% de pendiente de gran desarrollo.

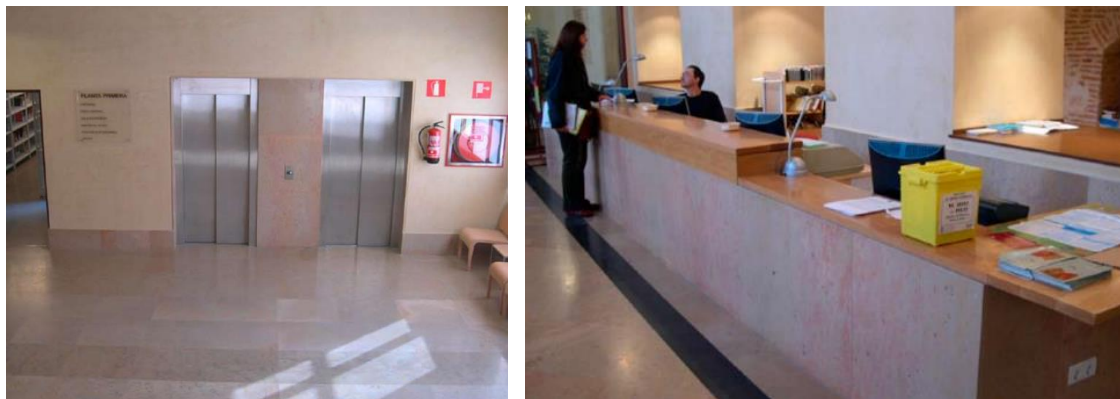
ILUSTRACIÓN 38: ASCENSORES EN PLANTA BAJA Y MOSTRADOR A DOS ALTURAS
Fuente: Buenas Prácticas en Accesibilidad Universal

Las tres plantas del edificio se unen verticalmente mediante un núcleo de comunicaciones que une la escalera y la caja de ascensores. La biblioteca cuenta también con el servicio de montacargas de grandes dimensiones para el transporte de libros y contenidos de esta.

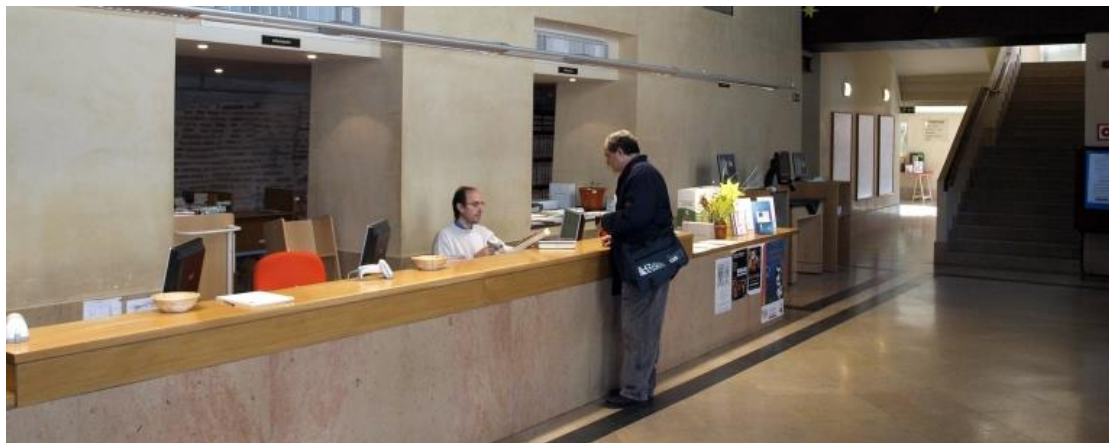
Además, todas las salas de estudio, lectura o préstamo cuentan con una mesa de atención al público adaptada. Mesas de estudio con una altura máxima de 80 cm, libres de obstáculos inferiores.

ILUSTRACIÓN 39: ATENCIÓN AL PÚBLICO
Fuente: Mapa de las Bibliotecas Públicas del Estado

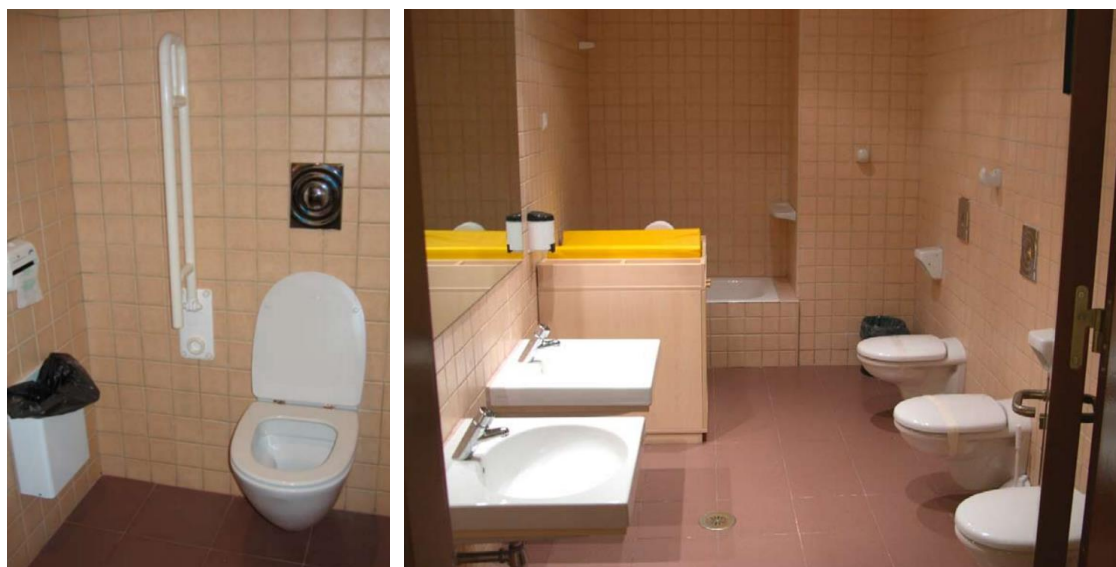
ILUSTRACIÓN 42: ASEO ADAPTADO Y BAÑO JUNTO A LA SALA DE LECTURA INFANTIL
Fuente: Buenas Prácticas en Accesibilidad Universal

Un aspecto a tener en cuenta es la pequeña dimensión en la parte derecha del inodoro que hace difícil la transferencia desde ese lado. Se deberían estudiar alternativas que permitan la transferencia desde ambos lados y que eliminen obstáculos como la papelera que podemos ver en la ilustración. Esto garantizaría un mejor uso y con mayor comodidad para las personas.

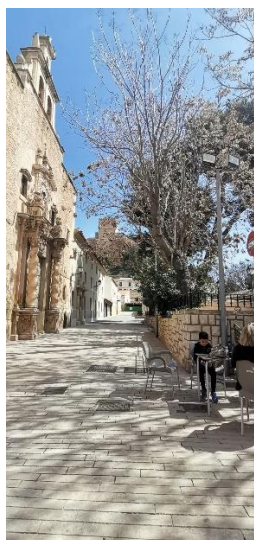
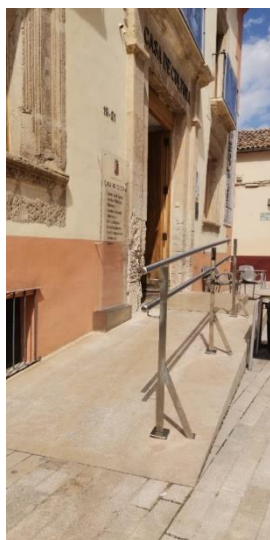
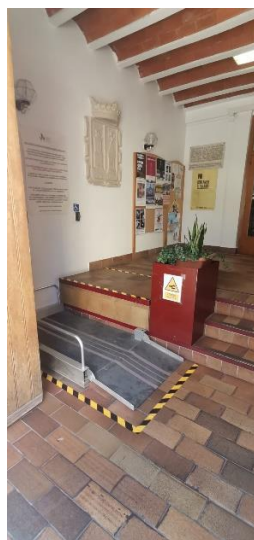
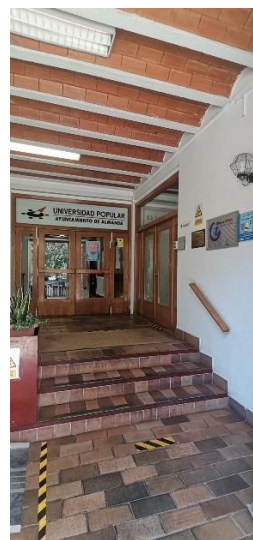
ILUSTRACIÓN 60: ACCESO Y ENTORNO INMEDIATO
Fuente: fotografías propias

El acceso principal se resuelve con una rampa de acceso accesible de piedra caliza en acabado abujardado que salva la altura de dos escalones que se sitúan frontalmente a la fachada. La rampa cuenta con doble barandilla metálica únicamente a un lado y no tiene zócalos laterales. Esta piedra caliza tiene alta durabilidad y se integra coherentemente con el resto de los elementos de la fachada, creando contraste con los que ya existían.

Al pasar el umbral principal nos encontramos en un recibidor que tiene un desnivel de 3 escalones los cuales generan confusión visual debido al cromatismo del pavimento cerámico utilizado. El recibidor cuenta con un montacargas accesible, pero que por problemas de gestión se encontraba bloqueado en el momento de mi visita. Podría contar con timbres, una mayor información y eliminar objetos que puedan suponer un obstáculo en el acceso al inmueble.

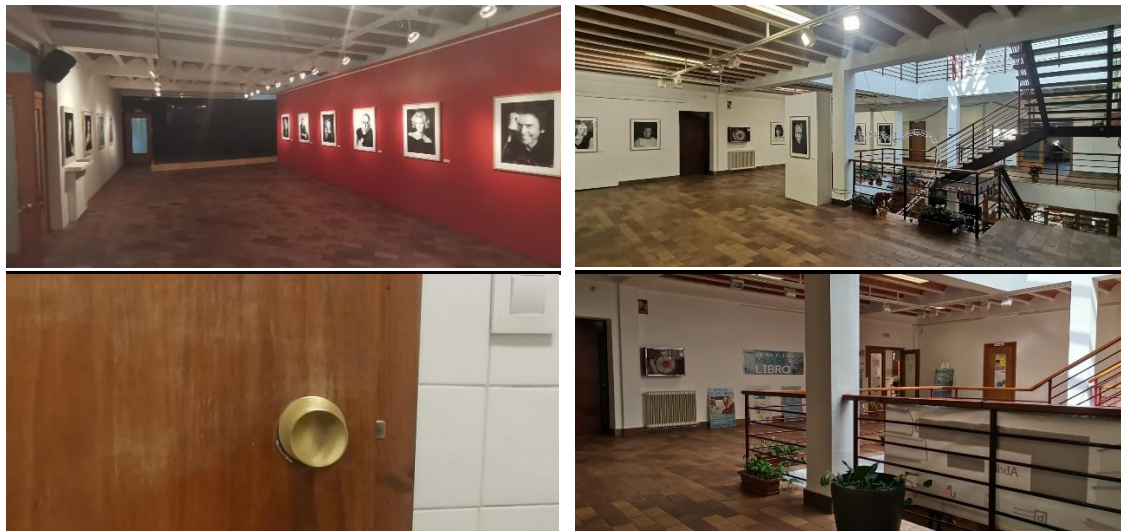
ILUSTRACIÓN 61: ITINERARIOS HORIZONTALES
Fuente: fotografías propias

Las dimensiones de la Casa de Cultura son adecuadas para el desplazamiento y uso de personas usuarias de sillas de ruedas, aunque cuenta con numerosas deficiencias que limitan el uso de algunas de las instalaciones del recinto.

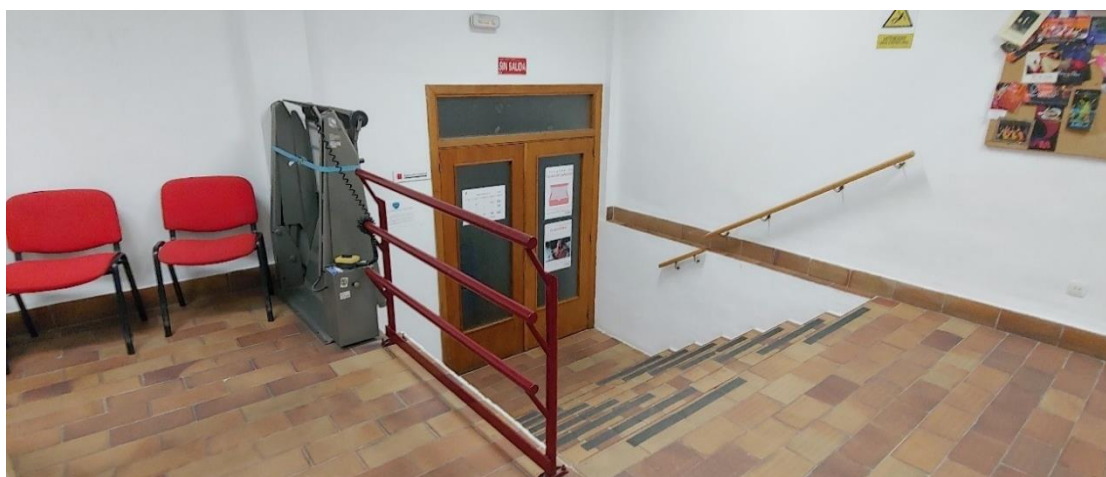
ILUSTRACIÓN 63: ESCALERA DE ACCESO A LA SALA DE EXPRESIÓN CORPORAL
Fuente: VLM

Existe una escalera de gran inclinación que da acceso a la sala de expresión corporal, los pasamanos son discontinuos, no tiene zócalos laterales ni espacio suficiente en el desembarco. Tiene elementos antideslizantes en las huellas y el pavimento es cerámico como en el resto del edificio. Se trata de una fuerte barrera arquitectónica que se intentó solucionar mediante el uso de una plataforma salva-escaleras, pero por temas de gestión y mantenimiento, no se encuentra en uso.

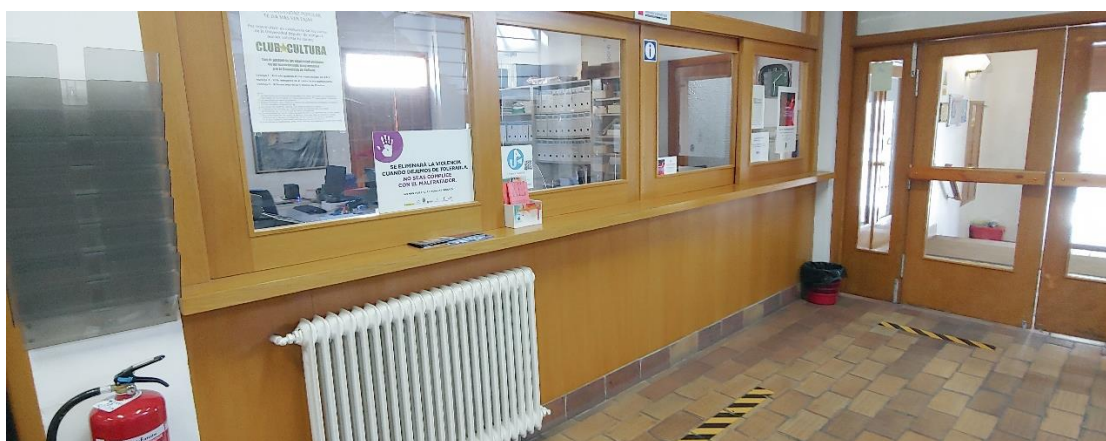
ILUSTRACIÓN 64: MOSTRADOR DEL VESTÍBULO CON ALTURA SUPERIOR A 85 CM
Fuente: VLM

La altura del mostrador del vestíbulo de acceso no tiene distinción de alturas. Se debería estudiar la posibilidad de situar un mostrador a dos alturas que cumpla con los requisitos de altura, anchura y fondo. Podría mejorarse eliminando elementos que dificultan la aproximación en algunos puntos como radiadores y otros elementos. Además, de facilitar la comunicación, con una mayor apertura hacia los visitantes.

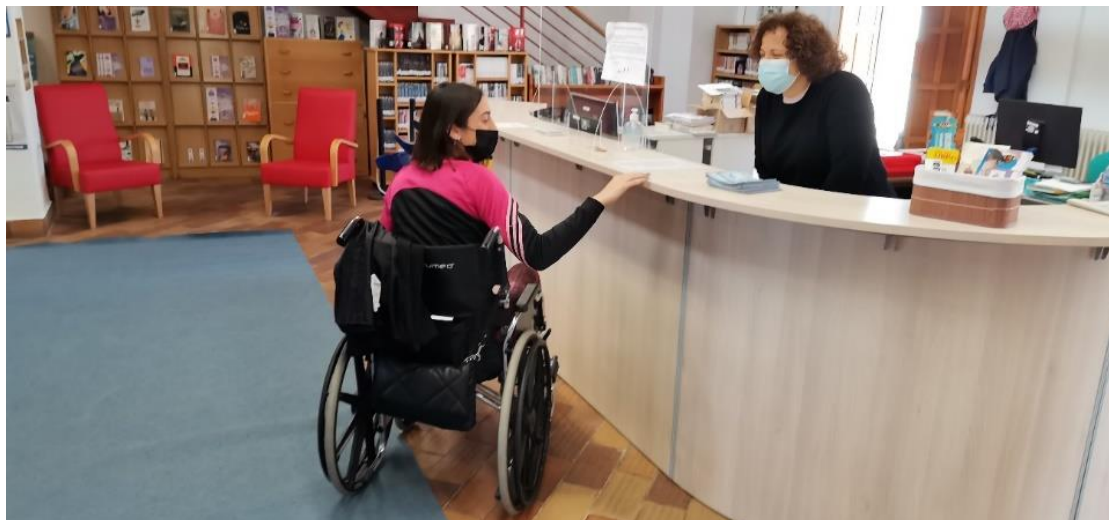
ILUSTRACIÓN 65: MOSTRADOR ADAPTADO EN LA BIBLIOTECA
Fuente: fotografía propia

La ubicación y diseño del mobiliario de la biblioteca permite el acercamiento frontal de una silla de ruedas, el uso por personas de baja estatura, y la detección por parte de personas invidentes. Podríamos decir que, en este caso, el mobiliario es adecuado.

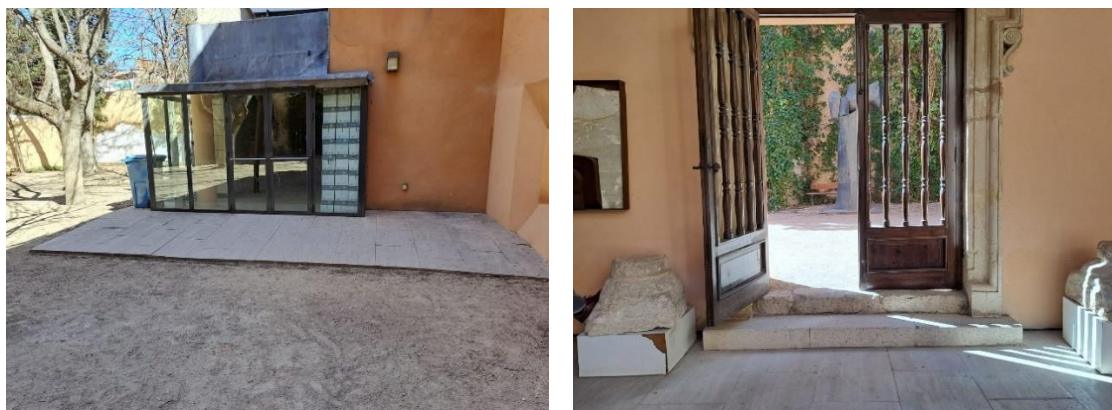
ILUSTRACIÓN 74: BARRERAS ARQUITECTÓNICAS DE ACCESO AL JARDÍN

El **jardín** es un elemento de gran importancia que ofrece la exposición al aire libre del reconocido escultor local José Luis Sánchez. Se trata de un espacio de disfrute y descanso en el centro de la ciudad que cuenta con una importante superficie que relaciona el palacio con el Castillo y la Iglesia. A este jardín se accede por dos puertas de madera con dos escalones. Por el momento no hay ninguna solución constructiva que permita el acceso universal al jardín.

Para acceder al jardín exterior se debe solicitar la apertura de la sala de juntas atravesarla y descender a través de una rampa que finaliza con un escalón de 6 cm. Esta solución no es aceptable en primer lugar porque la rampa debería encontrarse perfectamente enrasada con el suelo del jardín y en segundo lugar porque este itinerario secundario crea diferencias en el uso del bien patrimonial.

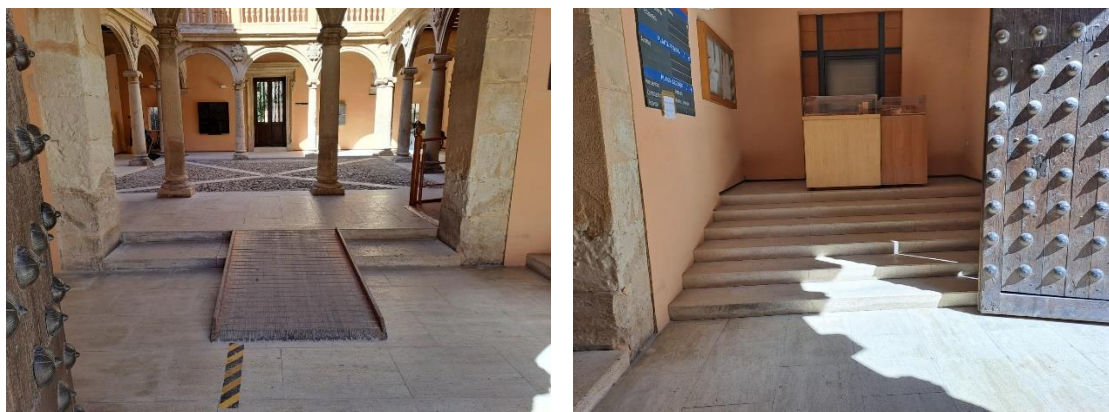
ILUSTRACIÓN 75: ZAGUÁN DEL PALACIO DE LOS CONDES DE CIRAT

Las rampas del zaguán son móviles de madera y aportan una solución que puede ser retirada y modificada según las necesidades. Sin embargo, su carácter móvil y su escasa señalización puede entrañar cierta peligrosidad, dado que percibir las en ocasiones es complicado.

Se trata de una solución constructiva reversible y económica que varía según el momento. Como otros elementos de la intervención, estos son de madera y se integran correctamente en el conjunto creando una imagen unitaria de la intervención realizada.

Se deberían señalar las rampas móviles, dado que entrañan un peligro. Al no tener barandillas ni ningún otro tipo de señalización es difícil su detección por parte de personas invidentes. Además de suponer riesgos en el uso de otras personas.

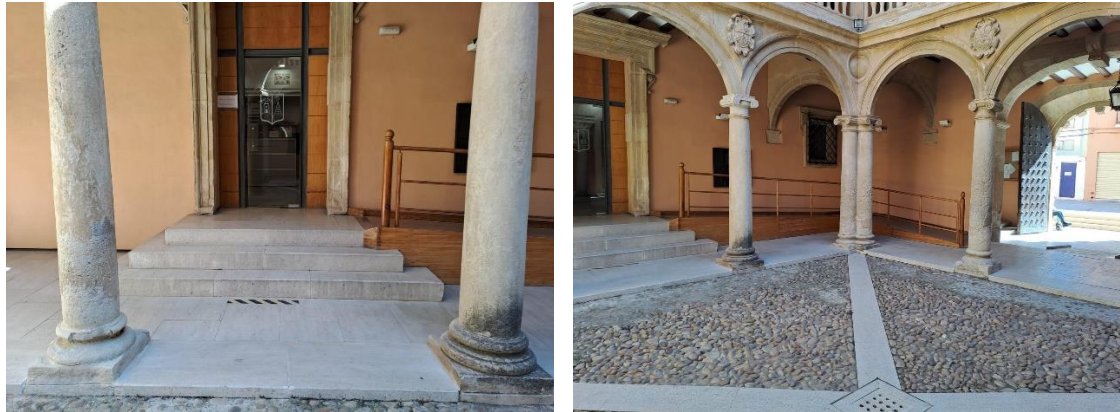
ILUSTRACIÓN 76: RAMPA Y ESCALONES DE ACCESO A LA ZONA ADMINISTRATIVA
Fuente: fotografías propias

La rampa se encaja con los peldaños de la puerta de acceso a la recepción. Ofrece una solución ligera que se integra bien con los elementos existentes. Se trata de una solución constructiva reversible que permite futuras variaciones y que no condiciona su valor patrimonial. El acabado de la madera de la rampa es antideslizante, los relieves existentes limitan la resbaladidad de la misma.

La rampa solo cuenta con barandilla a un lado, además la altura de los pasamanos inferiores no es adecuada para asegurar la accesibilidad de todas las personas al conjunto. La solución aportada tiene zócalo lateral a ambos lados. Sin embargo, no existe señalización al inicio y al final de la rampa.

Los tres escalones preexistentes son de la misma piedra caliza del pavimento original del palacio, no cuentan con barandillas ni elementos de seguridad.

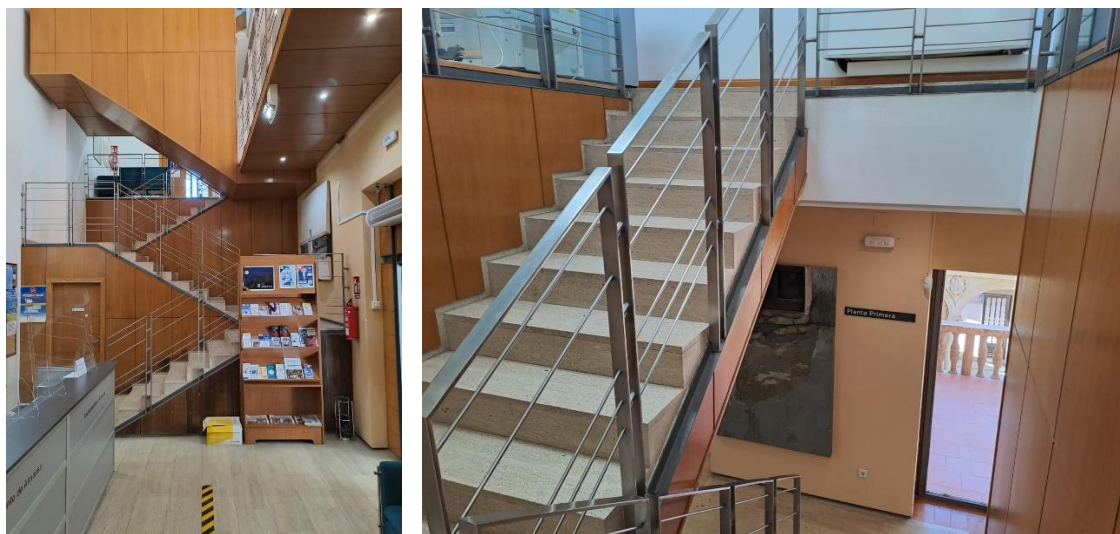
ILUSTRACIÓN 77: RECEPCIÓN Y ESCALERA DE COMUNICACIÓN VERTICAL
Fuente: fotografías propias

Como ya se ha indicado en la descripción del edificio, el Palacio de los Condes de Cirat tiene tres plantas. La conexión entre la planta baja, primera y segunda se soluciona mediante una **escalera** de ida y vuelta de 7 peldaños por tramo.

Tiene un ancho suficiente y una relación huella-tabica adecuada. La solución constructiva aportada es una combinación de escalones con pavimento de piedra caliza, barandillas metálicas y madera. Los escalones no se encuentran debidamente señalizados ni al inicio y al final ni en cada uno de ellos. Los peldaños no tienen bocel y solo tiene zócalo a un lado.

Existe barandilla a uno de los lados, a una única altura y con interrupciones en el pasamanos durante los tramos y rellanos, por lo que no permite el paso continuo de la mano.

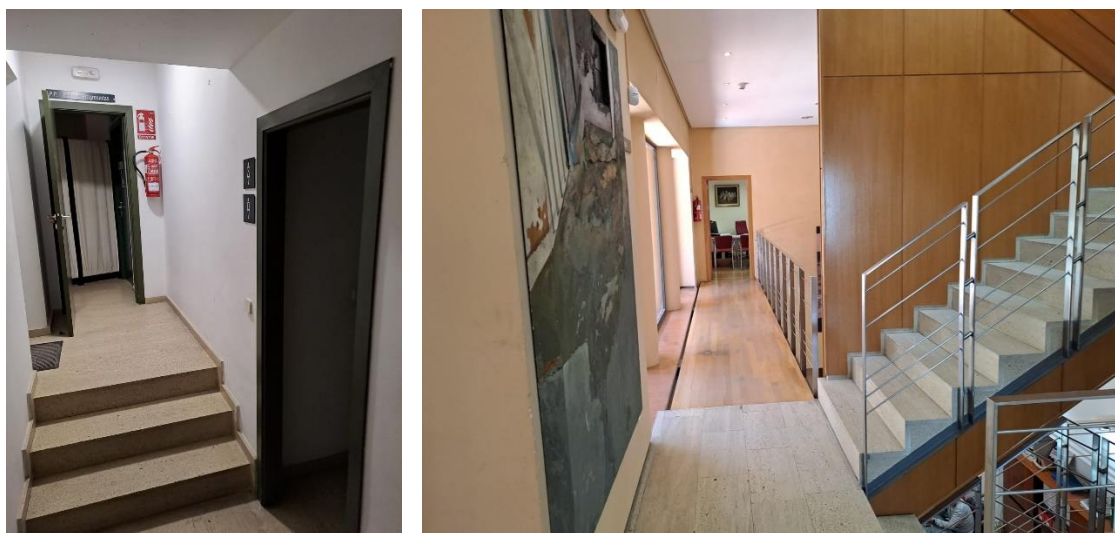
ILUSTRACIÓN 78: ESCALERAS EN LA ZONA ADMINISTRATIVA
Fuente: fotografías propias

En la zona administrativa del Ayuntamiento también existen escalones para salvar pequeños desniveles entre estancias. Justo al salir de los aseos aparecen tres peldaños en una ubicación que podría entrañar cierto peligro e incomodidad en los recorridos. No se aportan elementos de apoyo que den una mayor seguridad, ni señalización que advierta de su presencia.

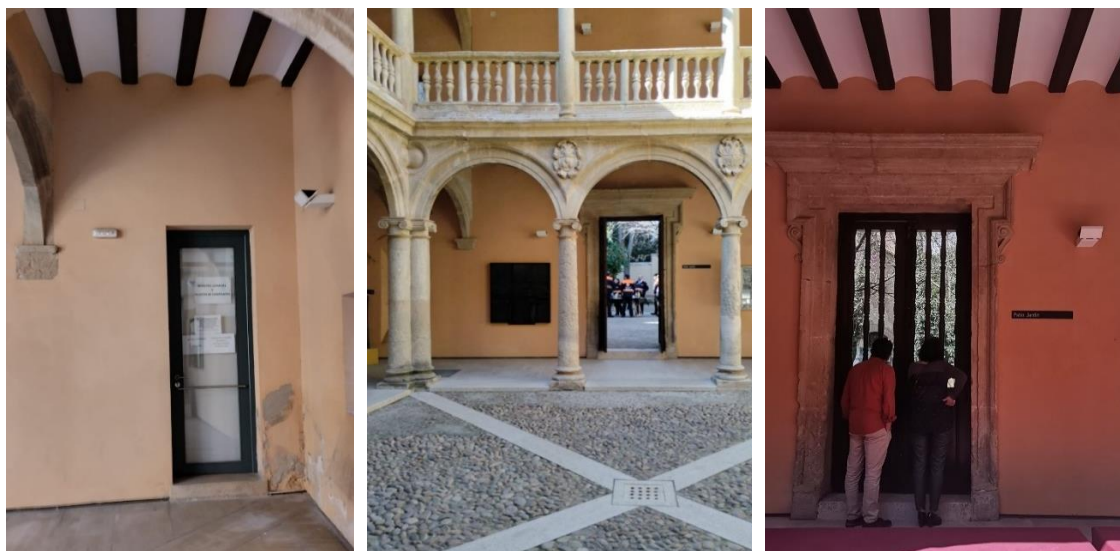
ILUSTRACIÓN 79: SEÑALIZACIÓN E INFORMACIÓN DEL AYUNTAMIENTO DE ALMANSA
Fuente: fotografías propias

Sin embargo, esta señalización e información es insuficiente. Sería muy recomendable aportar información de las obras escultóricas expuestas, dado que actualmente la que se ofrece es ilegible. No se ofrece información ni de sus títulos, técnica ni material utilizado, datos que son de gran interés para comprender y hacer un uso completo del patrimonio cultural. También, sería recomendable incorporar pictogramas y braille.

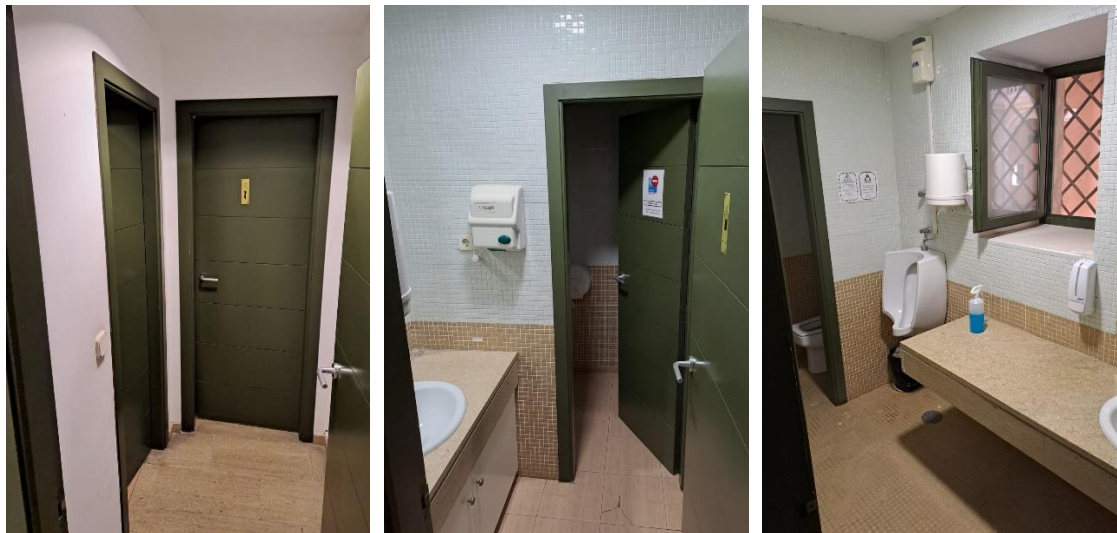
ILUSTRACIÓN 81: ASEOS DE LA ZONA ADMINISTRATIVA

El local no cuenta con baño adaptado para personas con movilidad reducida.

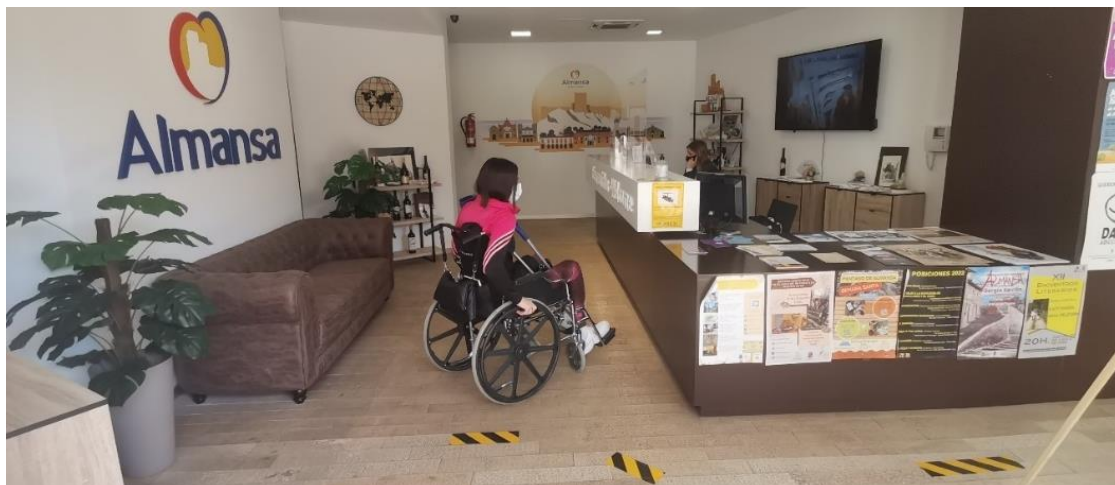
ILUSTRACIÓN 86: MOSTRADOR A DOBLE ALTURA Y VITRINAS ADAPTADAS.

El diseño y la ubicación del mobiliario resulta útil y seguro. El mostrador de atención al público tiene dos alturas, siendo adecuado para la aproximación de una silla de ruedas, dado que su altura inferior no supera los 70 cm.

Las vitrinas con 2 estantes tienen el primero de ellos a 70 cm de altura y el segundo a 115 cm. Los demás elementos de exposición, también se sitúan a alturas accesibles y permiten la aproximación de personas sedentes.

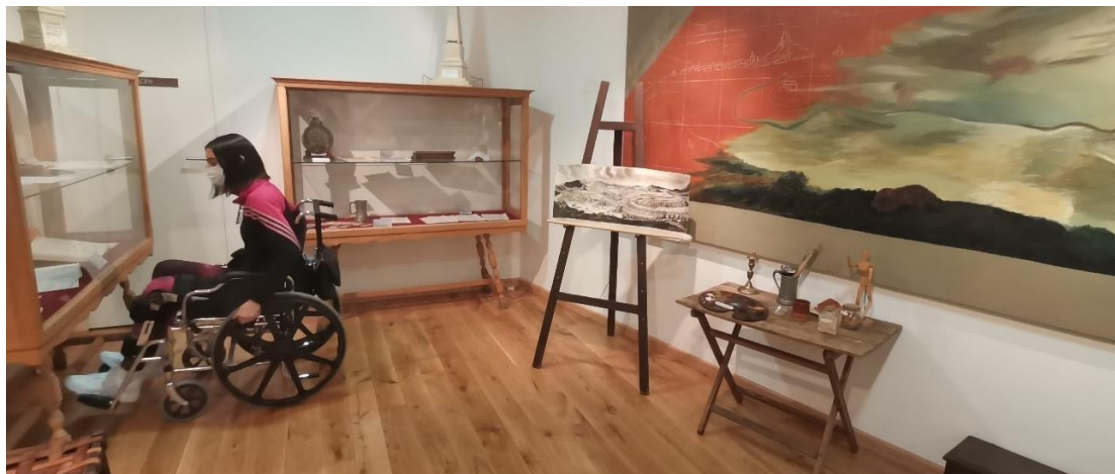
ILUSTRACIÓN 87: VITRINAS ADAPTADAS

Es un espacio iluminado adecuadamente, sin ruido y organizado, donde están claros los espacios de paso.

La señalización informativa tiene un diseño eficaz, el tamaño de letra es adecuado en función de la distancia de lectura, los paneles informativos tienen un alto contraste cromático y las alturas son óptimas en la mayoría de casos. Las puertas de vidrio están correctamente señalizadas.

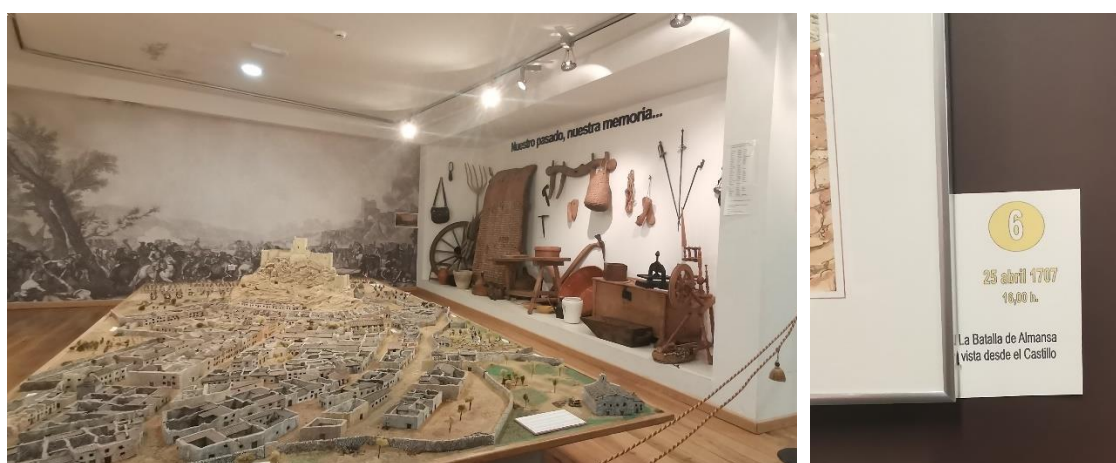
ILUSTRACIÓN 88: MAQUETA DE ALMANSA E INFORMACIÓN INTERACTIVA
Fuente: fotografías propias

Existe una reproducción de la Batalla de Almansa en relieve. Alrededor de esta se dispusieron cuatro soportes con un cordel, pero es una solución un tanto inadecuada e insegura para las personas invidentes, con visión limitada o cualquiera que no se percate de su presencia.

Esta maqueta no está pensada para que se pueda tocar, por lo que se podría realizar otra maqueta simplificada con materiales adecuados, que permitiesen una experiencia sensorial más completa y satisfactoria en la adquisición de conocimiento.

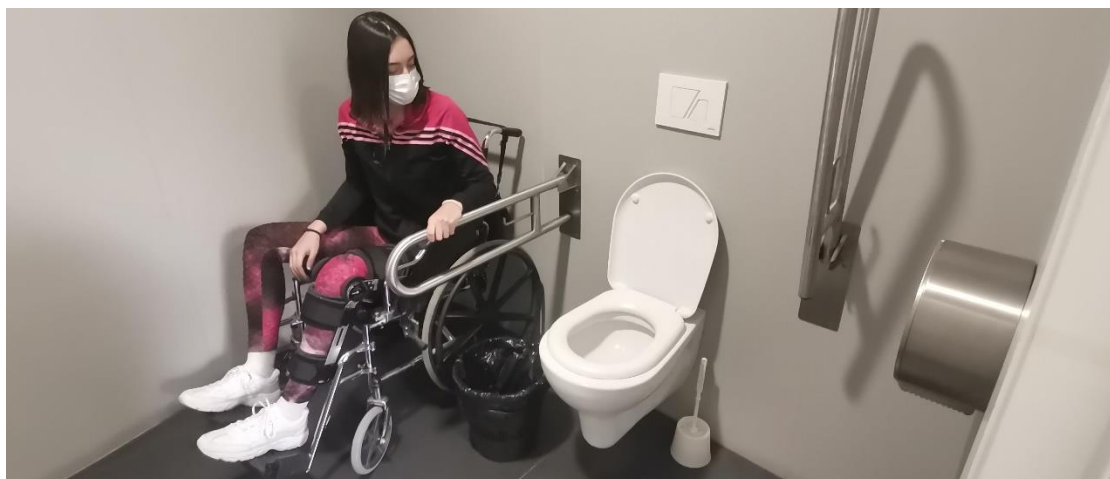
ILUSTRACIÓN 91: BAÑO ADAPTADO
Fuente: fotografía propia

Los aseos se sitúan en planta baja y ofrecen un baño adaptado para personas con movilidad reducida en los servicios para mujeres. La puerta es abatible hacia el interior con espacio libre de paso de 78 cm. El inodoro cuenta con barras de apoyo abatibles a ambos lados y espacio de transferencia lateral en lado derecho de 100 cm. El lavabo no tiene pie y el grifo se acciona mediante pulsador. El diámetro de giro es de 155 cm. Los interruptores y mecanismos se encuentran dentro de la zona de alcance y son de fácil manipulación.

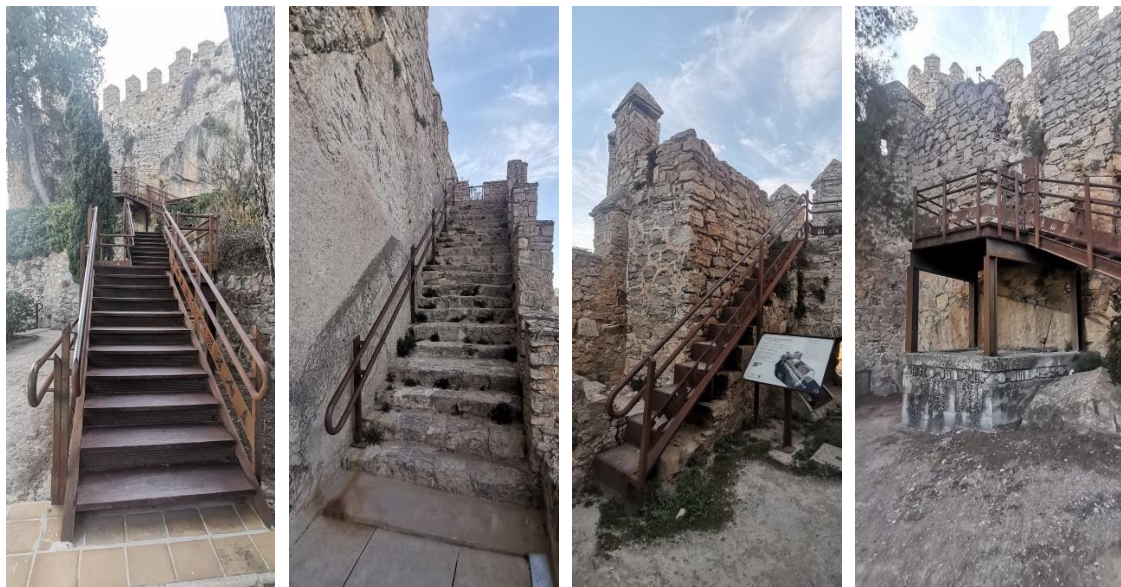
ILUSTRACIÓN 96: ESCALERAS E ITINERARIOS EXTERIORES DEL CASTILLO
Fuente: fotografías propias

Las soluciones escogidas generalmente son de estructura y peldaños de acero corten. Este material sigue las líneas de intervención de otros entornos de la localidad como la Oficina de Turismo, el Recinto Ferial, las pistas de atletismo, etc.

La utilización de este material consigue crear una visión unitaria de las intervenciones realizadas a lo largo de los años en la ciudad.

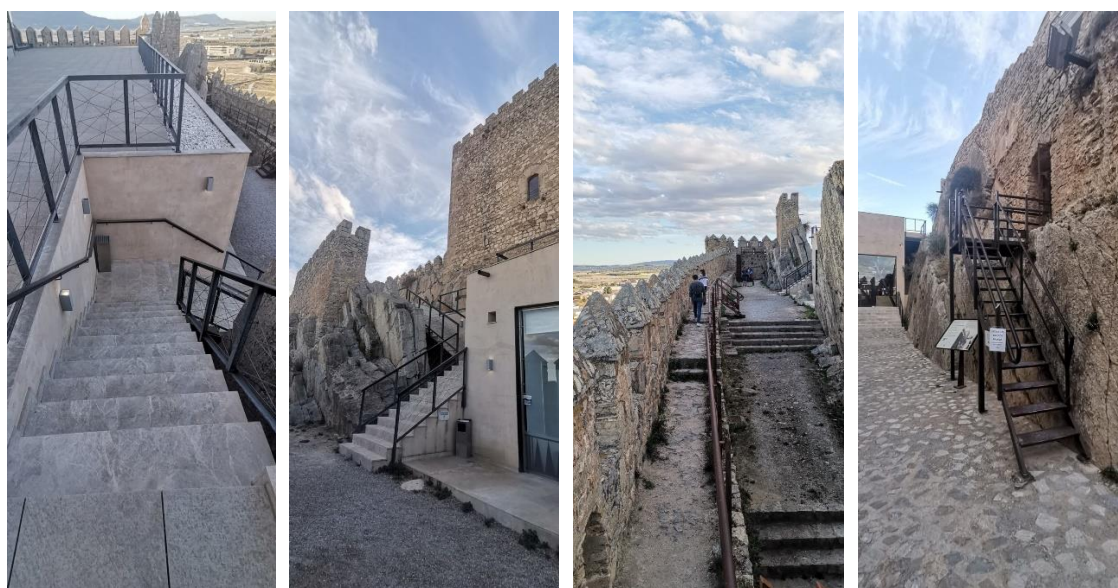
ILUSTRACIÓN 97: ESCALERAS E ITINERARIOS EXTERIORES DEL CASTILLO

El ancho de las escaleras, las dimensiones de las huellas y la relación huella-tabica es adecuado. Existen barandillas y pasamanos dobles continuos con las mismas características que en el resto de los itinerarios exteriores. En algunos casos, la contrahuella no tiene tabica, como en la escalera que aparece frente al acceso del Centro de Interpretación.
