Inspección de seguridad viaria entre el p.k. 172+000 y el
p.k. 175+000 de la carretera N-332 en Benissa (Alicante)

Trabajo Fin de Grado

Grado en Ingeniería Civil

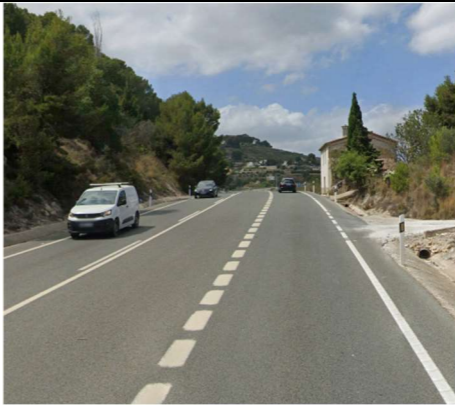
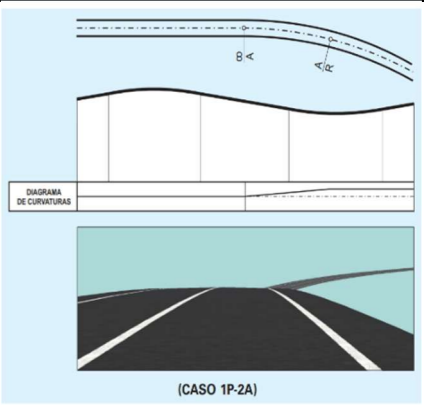
-Situaciones combinadas en el p.k. 174+543.

Tabla 3. Situaciones que afectan la percepción del usuario en el tramo de estudio (Fuente: Elaboración propia)

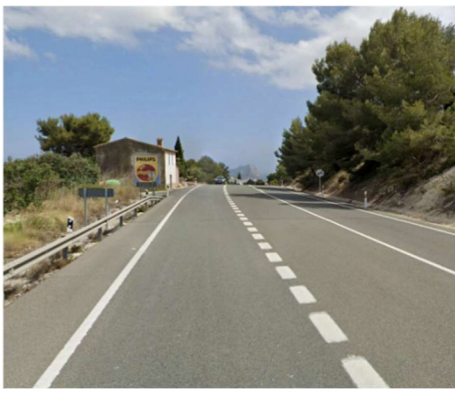
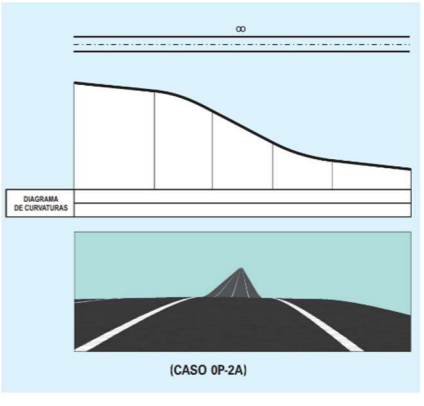
-Pérdida de trazado en el p.k. 174+646.

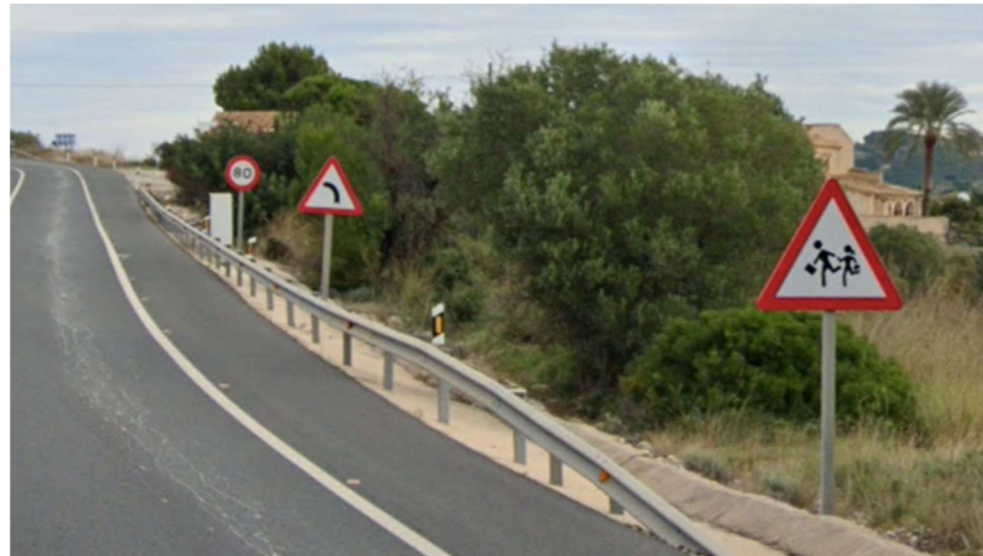
Figura 6. Posición longitudinal de P-21, P-13b y R-301 en el tramo de estudio (Fuente: Elaboración propia)

La normativa establece que la separación entre señales debe ser de por lo menos 50 metros para asegurar su legibilidad y comprensibilidad. Sin embargo, en la Figura 6 se han observado tres señales con una separación insuficiente en el p.k. 173+153, el p.k. 173+185 y el p.k. 173+204 (sentido creciente).

- La señal S-50a en el p.k. 172+009 (sentido creciente) se trasladará al p.k. 171+709 para advertir al usuario la adicción de un nuevo carril.
- La separación entre elementos debe ser de por lo menos 50 metros por lo que la señal P-13b en el p.k. 173+185 (sentido creciente) se colocará en el p.k. 173+154.

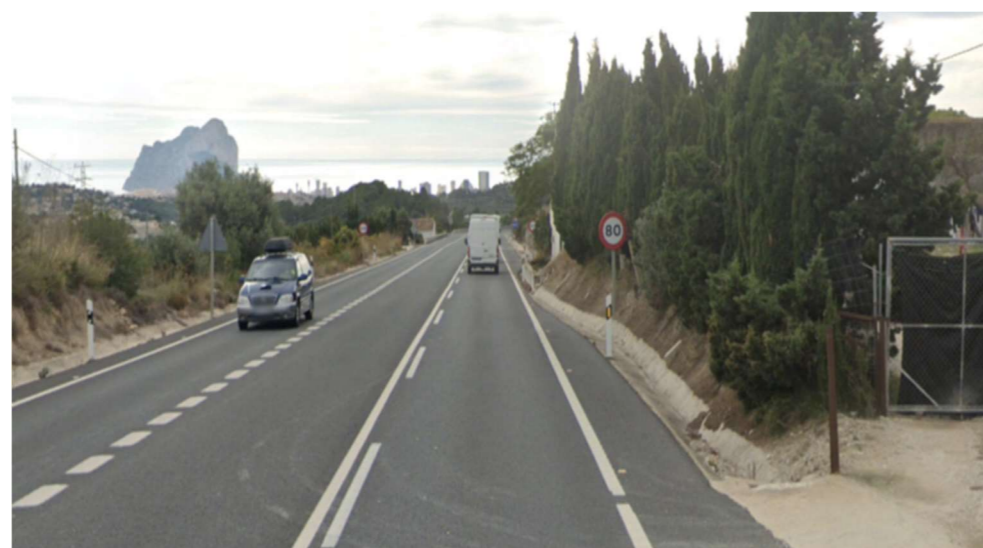
Figura 7. Señal R-301 en el p.k. 173+747 del tramo de estudio (Fuente: Elaboración propia)

En relación con las señales de limitación de velocidad se han percibido incumplimientos de la normativa. En la Figura 7 se advierte una señal R-301 parcialmente oculta por la vegetación en el p.k. 173+747 (sentido decreciente)

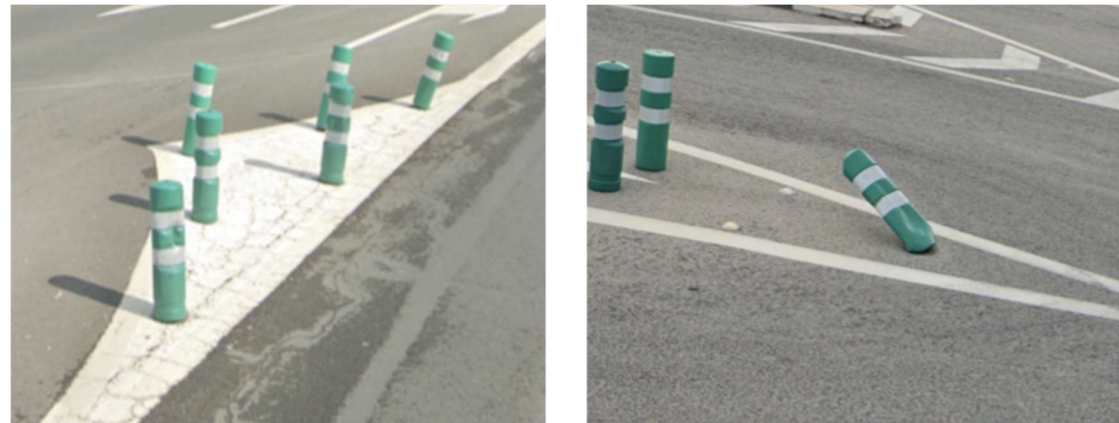
Figura 5. Balizas CH-75 en el p.k. 172+507 del tramo de estudio (Fuente: Elaboración propia)

El balizamiento de las carreteras juega un papel esencial en la seguridad vial. Para el acceso en T en el p.k. 172+507 se han utilizado balizas cilíndricas y un hito de vértice. Estos elementos se caracterizan por ser capaces de recuperar su forma inicial en caso de impacto. Sin embargo, en la Figura 5 se observan varias señales en mal estado.

Por último, se sustituirán dos balizas cilíndricas CH-75 ubicadas en el p.k. 172+507 y cinco hitos de arista que se encontraban en malas condiciones.

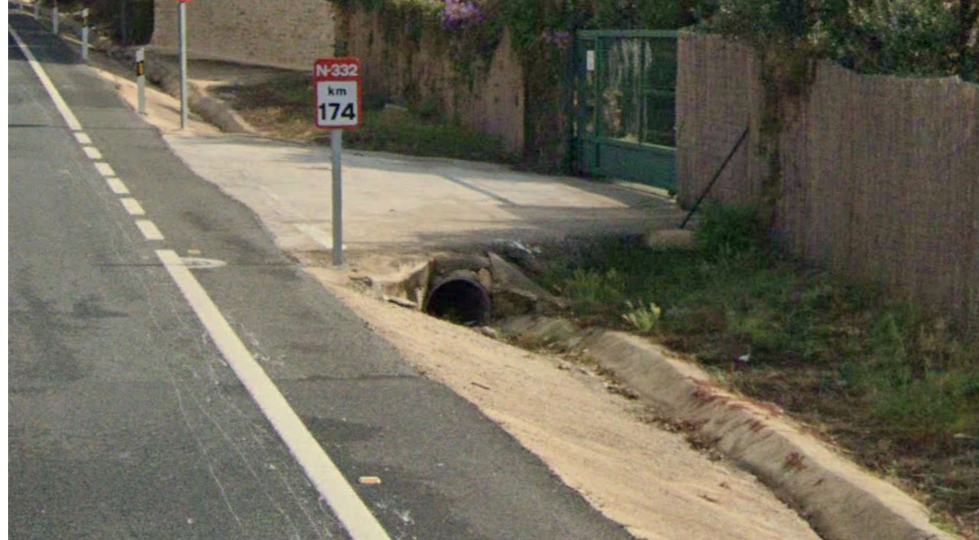
Figura 6. Paso salvacuneta en el p.k. 174 del tramo de estudio (Fuente: Elaboración propia)

Además, gran parte de los accesos disponen de pasos salvacunetas para dar continuidad al drenaje longitudinal. No obstante, ninguno de estos objetos está protegido por sistemas de contención frente al impacto por salida de vía (Figura 6).

En la Figura 4 se muestra el dispositivo propuesto para la protección de 17 pasos salvacunetas. Estos objetos son capaces de soportar los esfuerzos generados por el impacto de un vehículo y son compatibles para los usuarios más vulnerables.

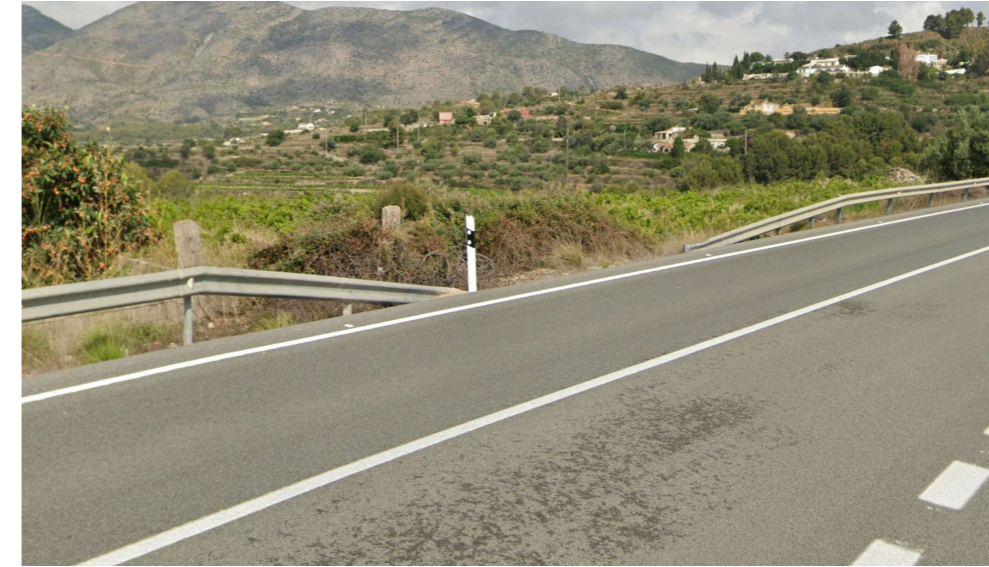
Figura 8. Separación incorrecta de barreras de seguridad entre el p.k. 174+785 y el p.k. 174+809 (Fuente: Elaboración propia)

La normativa establece que entre dos tramos consecutivos del sistema de contención de vehículos debe haber un espacio superior a 50 metros sin contabilizar los extremos salvo razón justificada. En la Figura 8 se observa una separación de 24 metros entre las dos barreras de seguridad consecutivas.

También se ha dispuesto de una barrera entre el p.k. 174+785 y el p.k. 174+809 para eliminar la separación entre los dos sistemas de contención consecutivos.
