El acueducto de “Els Arcs” de Manises (Valencia): hipótesis constructiva y cronológica

The “Els Arcs” aqueduct of Manises (Valencia): constructive and chronological hypothesis

Rafael Marín-Sánchez¹, Concepción López González²
Universitat Politècnica de València

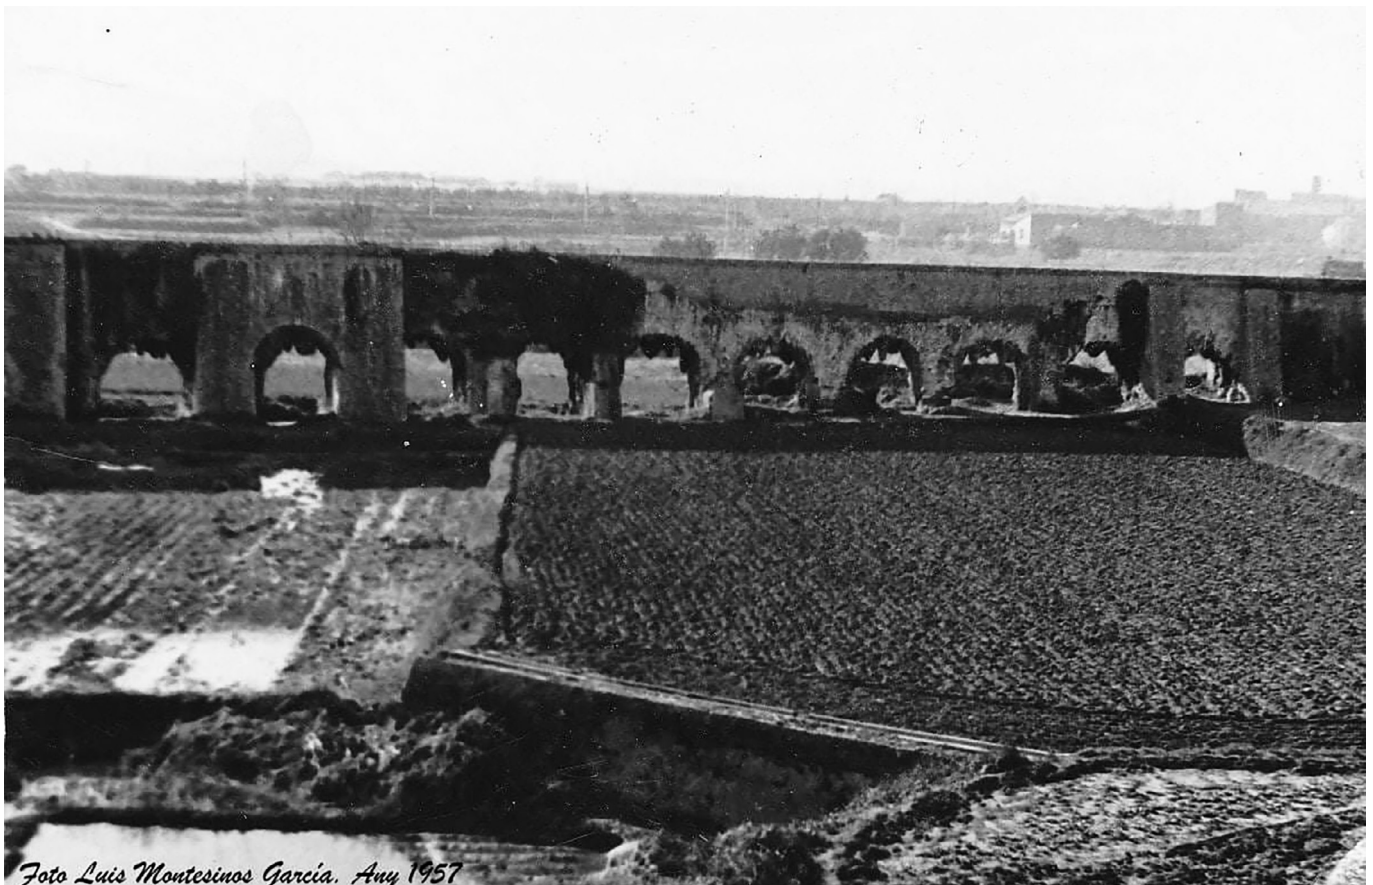
Figura 2. Fotografía del estado de los arcos en 1957, cedida por el Ayuntamiento de Manises.

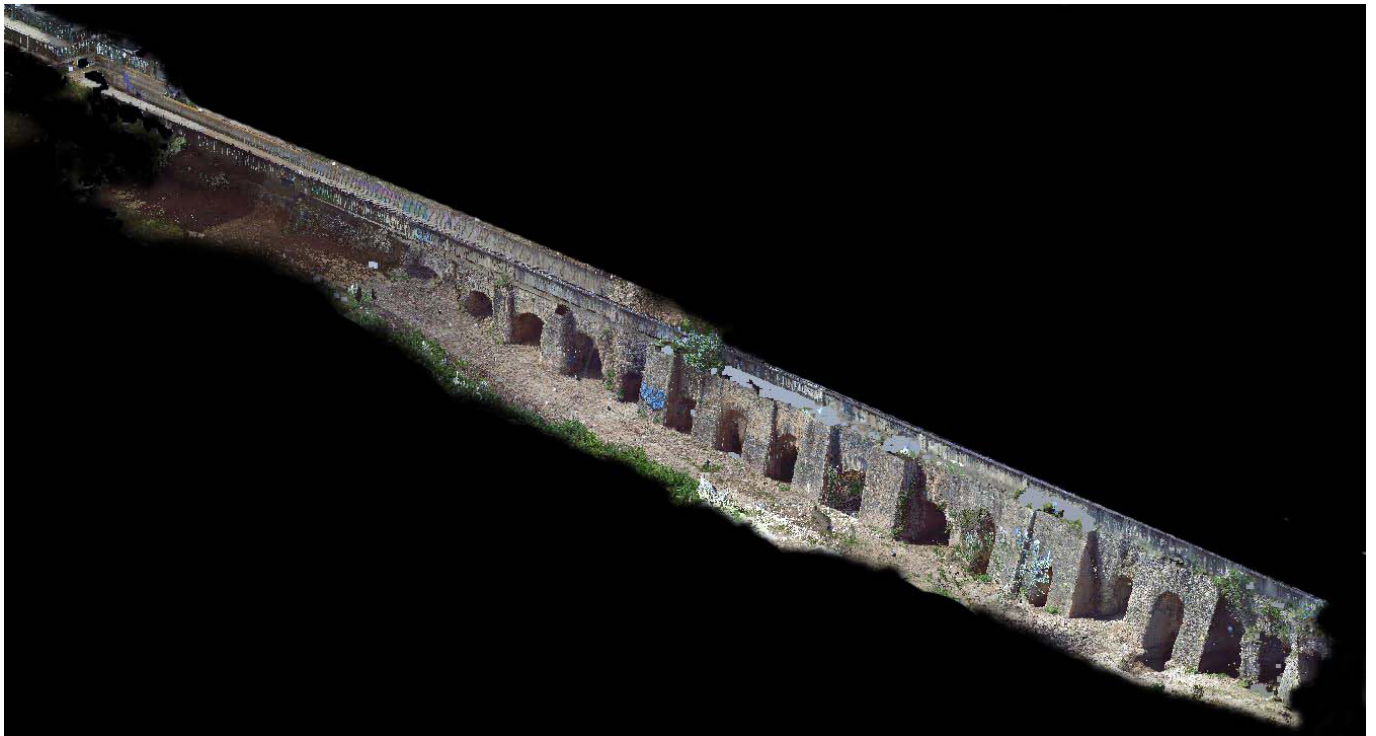
Figura 4. Perspectiva general del acueducto. Nube de puntos extraída del escaneado 3D.

ramento oriental y el intradós de los arcos. Se usaron esferas referenciales para salvar la irregularidad de los paramentos y la falta de elementos de referencia. Como resultado se obtuvo un buen nivel general de solape (21,4 %). Se utilizó el *software* “Faro Scene”, versión 19, para los trabajos de procesado y registro de las nubes de puntos (Fig. 4). Esta aplicación, además, permite la conversión en malla y la exportación a otros programas como AutoCad. Asimismo, dispone de la herramienta ClinBox que facilita la delimitación de áreas y la creación de cortes o secciones. Concretamente, se realizaron secciones verticales por el centro de cada uno de los arcos, así como secciones horizontales por las pilas. Todos estos cortes son particular-

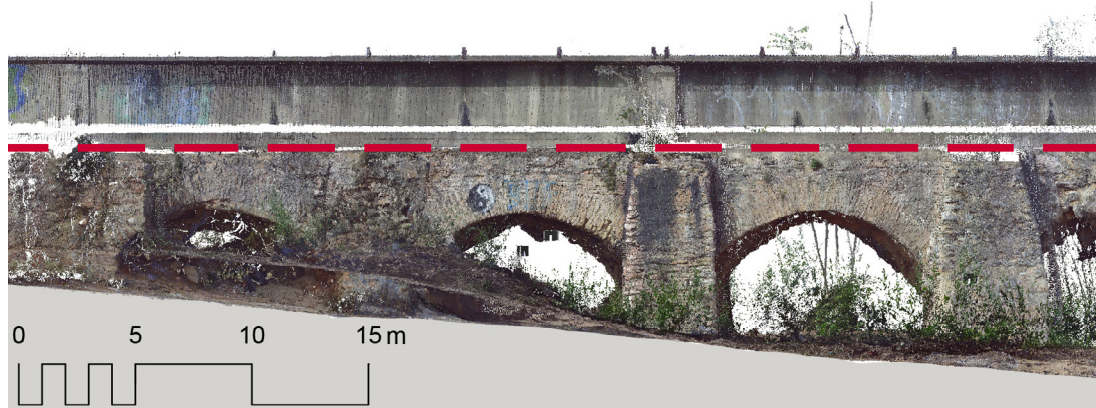
Figura 6. Los tres primeros arcos, de factura cristiana. Levantamiento con escáner 3D.

Por otra parte, este análisis y sus diferencias constructivas con el resto de los elementos de la estructura sugiere que los tres primeros arcos de la margen izquierda (Fig. 6), en el alzado aguas abajo, son de construcción cristiana, ya que se trata de arcos de ladrillo apuntados con radios de curvatura de 250 cm, que se corresponden con 11 palmos valencianos.

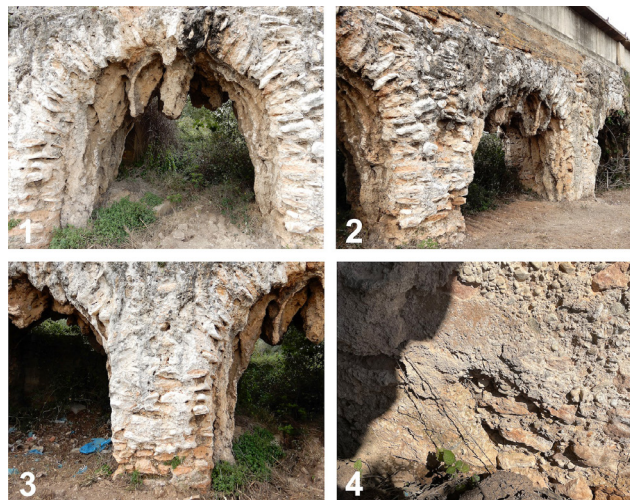
Figura 7. Arcos originales, no afectados por intervenciones posteriores. 1: Arco 19 formado por piezas irregulares de sillarejo con formación de estalactitas. 2: Vista de los arcos 19, 20 y 21 sobre los que apoya un muro de ladrillo de época posterior. 3: Pila 19-20 de sillarejo de piedra caliza a soga. 4: Restos del recubrimiento original.

Los pilares del acueducto tienen forma tronco-piramidal con dimensiones medias de entre 1,25 y 1,50 m de anchura por unos 0,75 a 3,95 de altura (Fig. 7). Algunos soportes poseían pequeños tajamares aguas arriba, como se constata en el pilar 14-15. Fueron contruidos con bastante solidez, mediante sillarejos de piedra caliza de 30 a 40 cm de soga y de 10 a 15 cm de canto o grueso, cogida con argamasa de cal mezclada con áridos de río y ripios de un tamaño máximo de unos 5-6 cm. La presencia de estos áridos evita el aplastamiento de los gruesos lechos de argamasa durante las edades tempranas de la fábrica. Estas evidencias pueden observarse en el frente aguas debajo de los soportes 10-11 y 19-20.

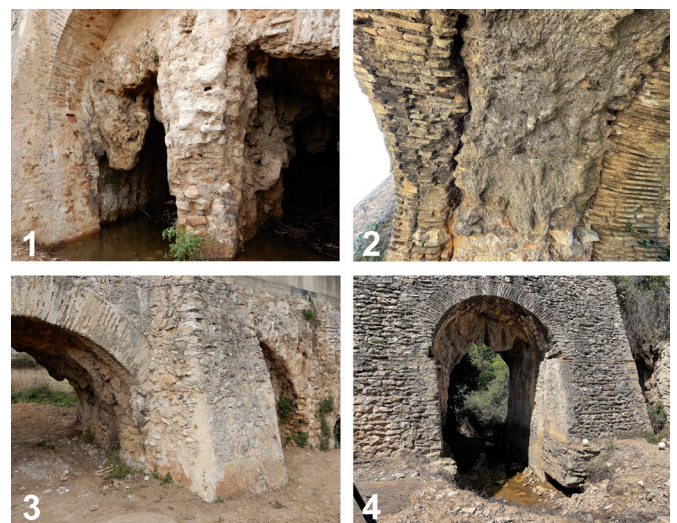
Figura 8. Refuerzos de las pilas. 1: Refuerzo del tramo central por un peso excesivo de la estalactita. 2: refuerzo de la bóveda por ambos frentes, realizado a mediados del siglo XX. 3: Refuerzo con un contrafuerte de mampostería y un arco de ladrillo, siglo XVI o XVII. 4: Refuerzo de pilas, bóveda y muro superior mediante contrafuerte de mampostería, siglo XIX.

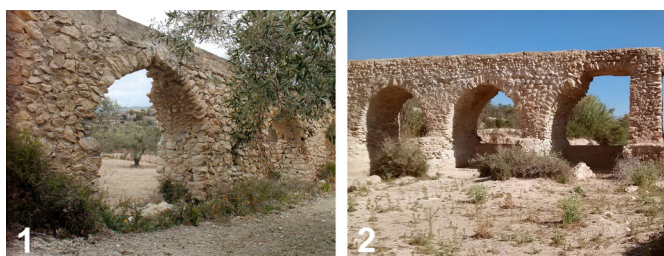
Figura 10. 1: Acueducto de l'Arcá, en Relleu (Alicante), del siglo XV. Fotografía de Oscar Calvé., Fondo CDR, tomada de Arciniiega, 2019, p, 131. 2: acueducto sobre el Barranc dels Arcs, en Elche (Alicante), fechado en el siglo XIII.

tra una sucesión de arcos levemente apuntados definidos por sillarejos de gran formato que arrancan de unos robustos machones de mampostería, con piezas de menor dimensión dispuestas de manera más bien irregular y probablemente calicostrada porque se perciben algunos planos de regularización (Fig. 10). En el intradós de los vanos y las esquinas el tamaño las piezas tienen un tamaño similar al de los arcos. El cajeadado superior se ha perdido y cabría proponer que no estuviese revocado.

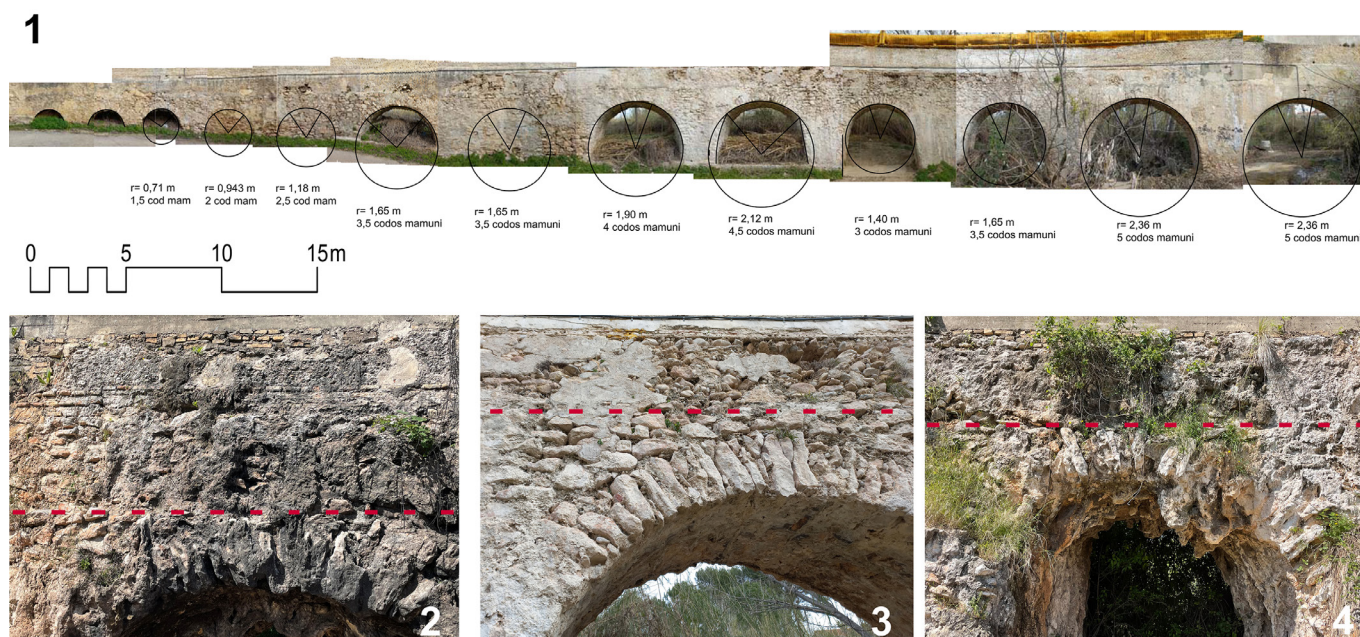
Figura 11. 1: Análisis metrológico del acueducto sobre el barranco de Granolera en Riba-Roja (Valencia). 2 y 4: Línea que indica el cambio de aparejo en el frente del acueducto de Els Arcs. 3: Línea que indica el cambio de aparejo en el frente en el acueducto de Riba-roja.

Sus partes más dañadas permiten identificar el sistema constructivo (Fig. 11). Los pilares son de mampuestos de aristas vivas organizados por hiladas, aunque con un aparejo un tanto desordenado. Los arcos están formados por sillarejos de un tamaño algo menor que en Manises y en sus enjutas continúan las hiladas de mampuestos de las pilas que ascienden hasta una cota de unos 30 o 40 cm por encima de las claves. En ese punto cambia el tipo de fábrica, observándose una tapia calicostrada de menor calidad, a base de bolos de río de tamaño medio bañados en mortero de cal, que no parecen formar hiladas horizontales. Es la parte más deteriorada del acueducto, probablemente a causa de las filtraciones de agua y, quizás también, por una menor calidad del mortero. El revestimiento original se ha conservado más o menos intacto en muchas zonas de sus paramentos. Una de las principales diferencias con el de Manises es la escasez de contrafuertes y tajamares de refuerzo de las pilas. Posee 3 tajamares en las pilas 1-2, 2-3 y 3-4 y un contrafuerte en la pila 6-7, en el frente aguas arriba, comenzando por la izquierda. Llama la atención el diseño de los tajamares porque suben hasta el plano de asiento de la canalización cuando lo habitual es que no sobrepasen sustancialmente el arranque de los arcos.
