Escuela Técnica Superior de Ingeniería de Caminos,  
Canales y Puertos

Afección de los riesgos geotécnicos por deslizamiento de  
ladera a la gestión de proyectos de Ingeniería civil.

Trabajo Fin de Máster

Máster Universitario en Planificación y Gestión en Ingeniería Civil

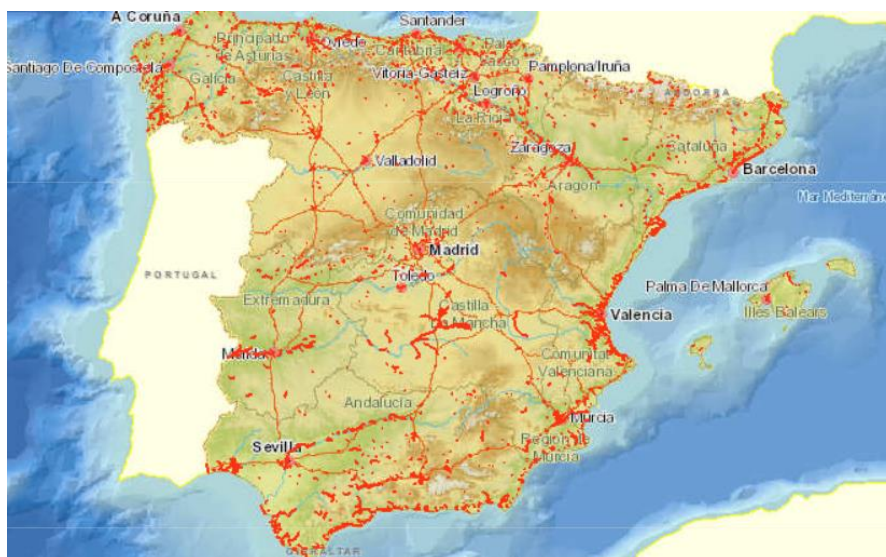
**Figura 12 ARPSIs en España**

En la Figura 12 se presentan las zonas donde hay mayor riesgo de ocurrencia de una inundación incluyendo causas fluviales, marinas, pluviales y por aguas subterráneas.

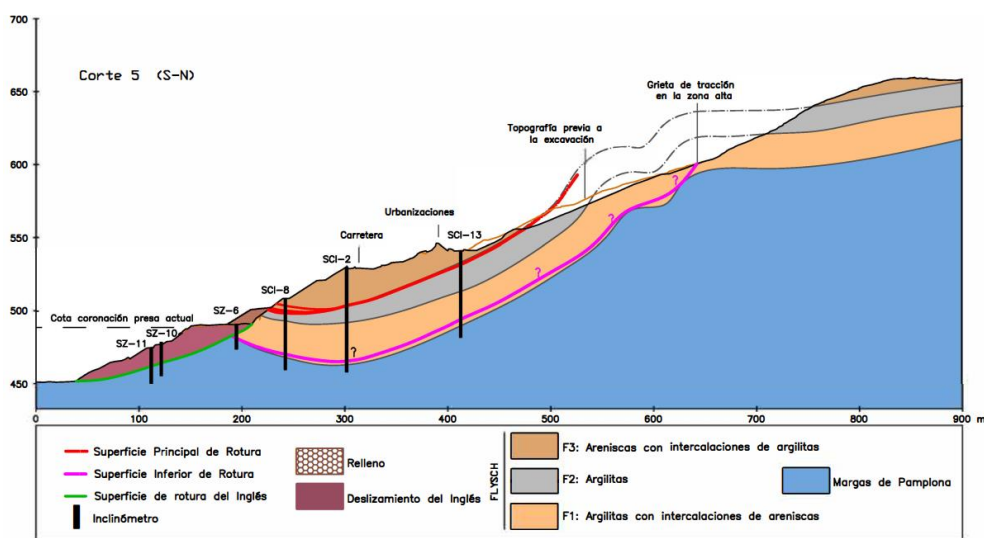
Figura 23 Perfil geológico de la ladera derecha, aguas arriba de la presa

Adicionalmente, aguas arriba de la presa se encuentra un deslizamiento roto-traslacional reactivado en el año 2013 llamado “El Inglés” en el sector del Mirador de Yesa. Este deslizamiento tiene un espesor aproximado de 30 m y generó el desalojo de 60 viviendas de las urbanizaciones Lasaitasuna y El Inglés.

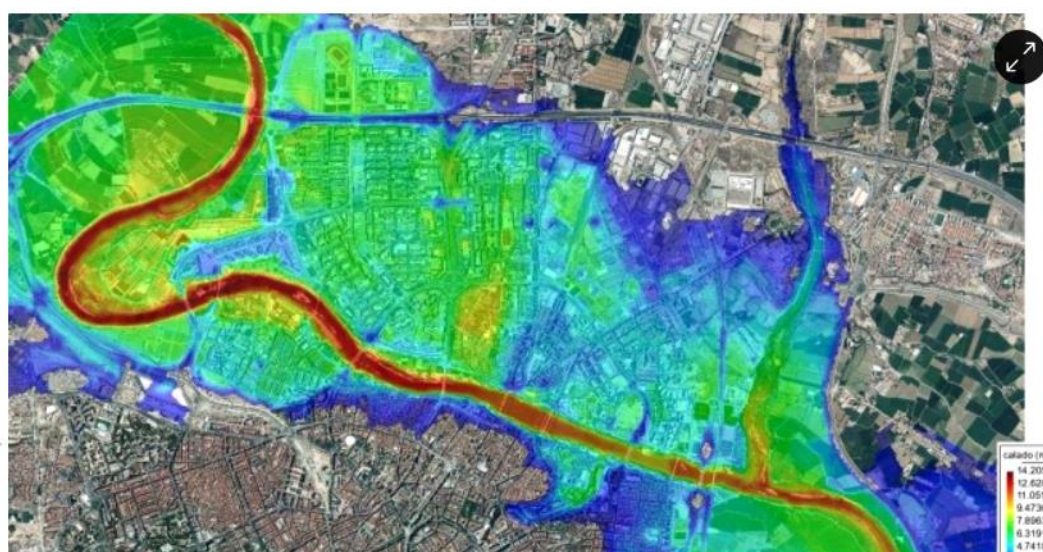
**Figura 25 Zona Inundable en Caso de Rotura**

Las simulaciones de riesgos han permitido determinar las consecuencias de la materialización de deslizamientos e incluso de rotura de la presa. Según el estudio resumido por la Confederación Hidrográfica del Ebro, en caso de una rotura de la presa, 7 metros de agua cubrirían los barrios Actur y La Almozara de la ciudad de Zaragoza. En la Figura 25 se presenta el resultado de esta simulación.

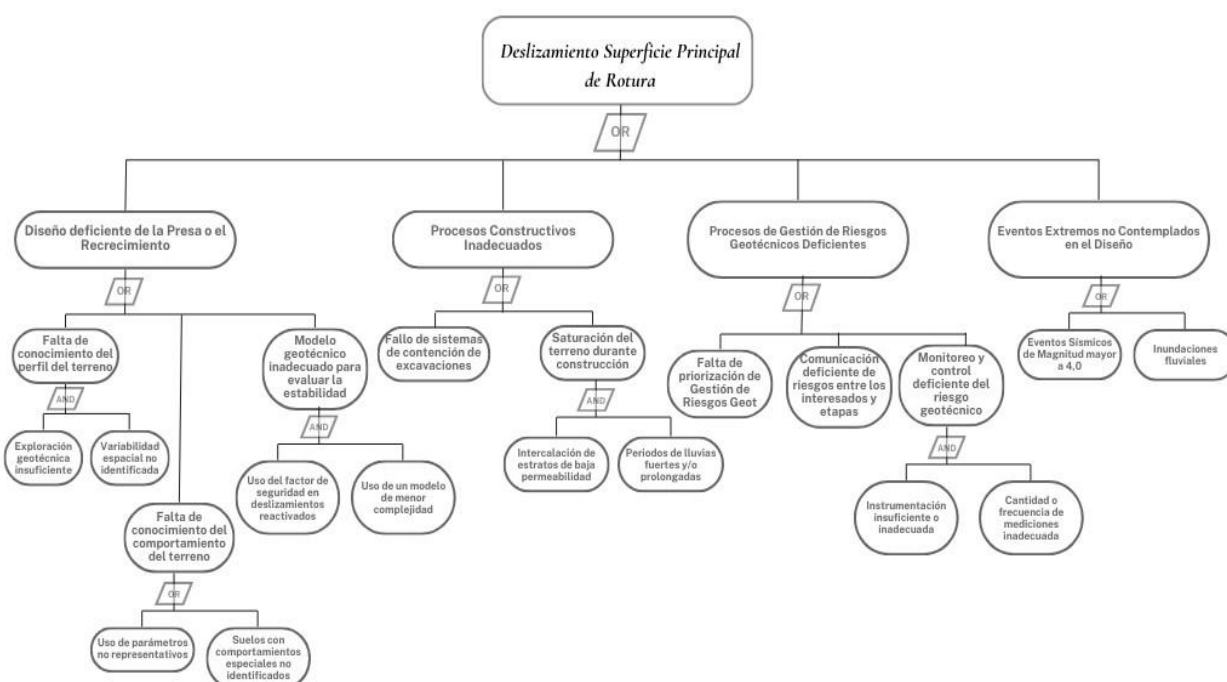
Figura 29 Árbol de Fallo Deslizamiento Superficie Principal

Teniendo en cuenta que a la fecha de ejecución del recrecimiento ya se habían materializado varios riesgos geotécnicos, se pudo haber utilizado la técnica de árboles de fallo o similar, que permitan llevar a la causa o las causas posibles del problema y evitarlas en el futuro. Para este estudio se hizo como ejercicio un árbol de fallo particular para el deslizamiento principal de la ladera derecha. (ver Figura 30 )

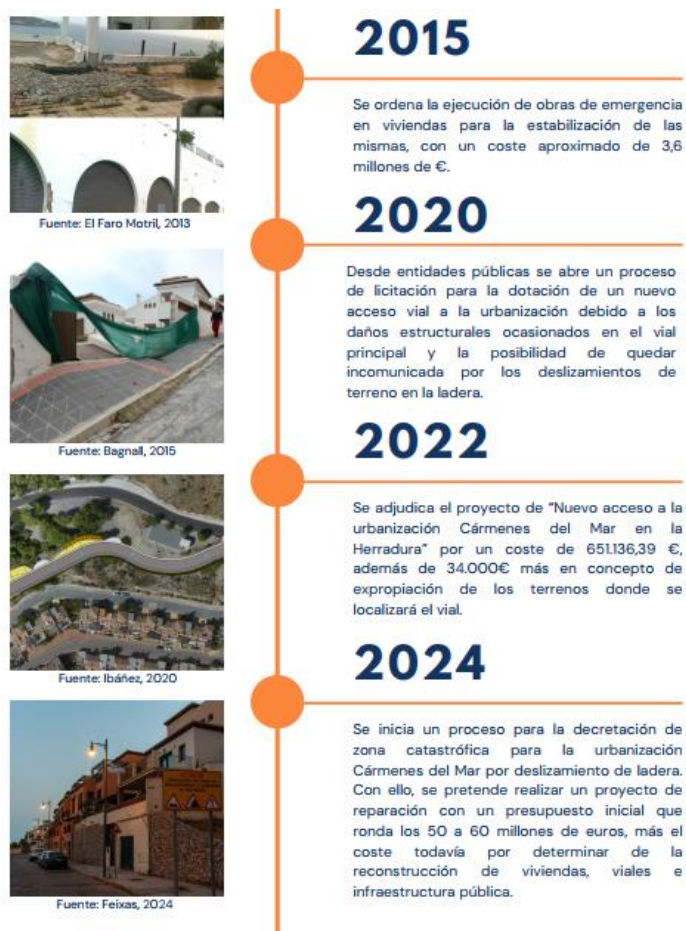
**Figura 30** Línea de Tiempo Urbanización Cármenes del Mar

Debido a la inexistencia o mala ejecución del mejoramiento del terreno, comienzan a producirse graves deslizamientos de tierra en la ladera, causando importantes daños estructurales en las viviendas y los viales, provocando el desalojo de 42 viviendas y un centenar más en situación de riesgo.

En el 2022, el Ayuntamiento de Almuñécar contrata el proyecto “Obras de nuevo acceso a la urbanización “Cármenes del Mar” en La Herradura (Almuñécar)” por valor de 538.129,25 €. En la Figura 30 se resumen los sucesos más importantes de este caso de estudio.

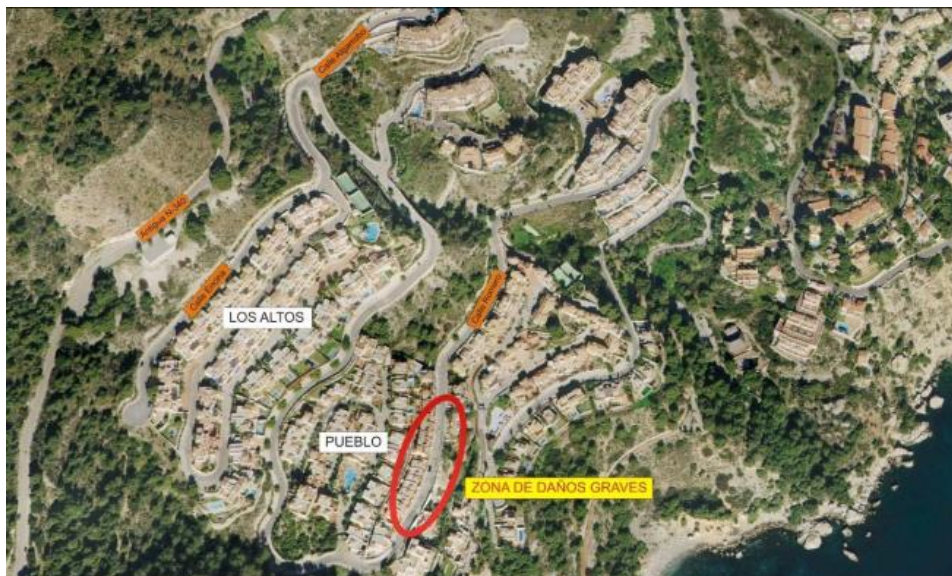
**Figura 31** Ubicación de zona de reemplazo del vial

Se hizo inminente el riesgo de dejar incomunicada la urbanización por los graves deslizamientos de tierras de la ladera y posible colapso del vial, se proyectó un nuevo acceso para el mismo en reemplazo del tramo de la Calle Romero con graves daños. En la FIGURA se presenta la localización de las zonas en riesgo.

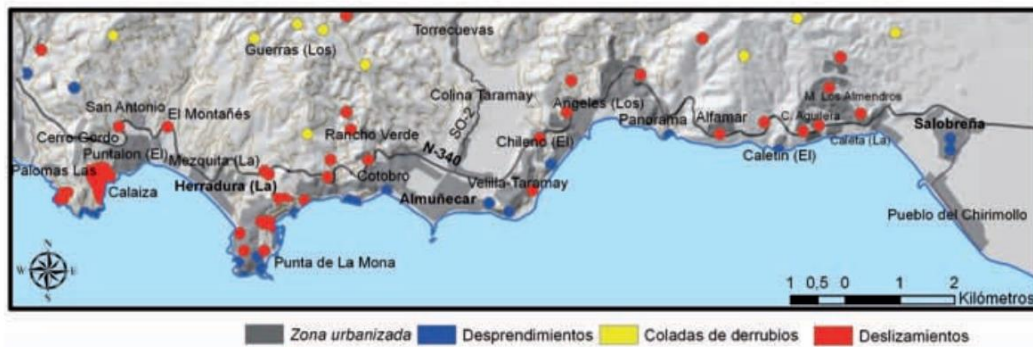
**Figura 33 Inventario de Movimientos Franja Oriental de la Provincia de Granada**

En uno de los estudios geológicos realizados por la Sociedad Geológica de España durante el 2016 se encontró un análisis global de casos históricos de movimientos en la zona de la costa de Granada. El inventario de los principales deslizamientos se presenta en la Figura 33, donde se puede ver que en la zona de Cerro Gordo bajo la N-340 se han presentado deslizamientos importantes.

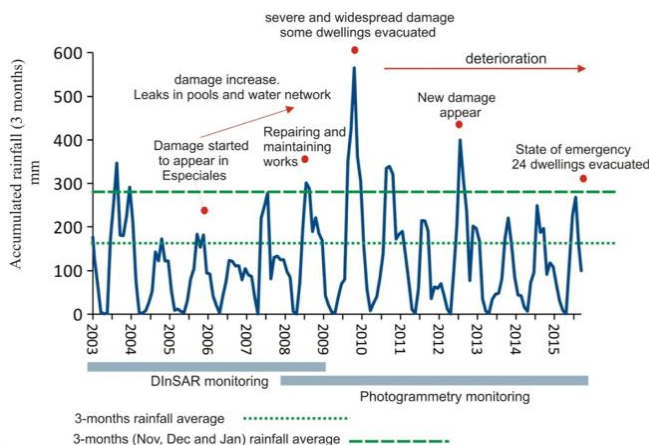
**Figura 35 Relación entre los daños y la lluvia acumulada**

- 1.2.2.2 Deslizamiento por lluvias o saturación del terreno: Dentro de los estudios realizados, se ha detectado que los principales daños en la ladera han ocurrido durante las épocas con mayores lluvias registradas como se muestra en la Figura 35.
