Estudi tècnic i proposta d'intervenció de les pintures murals  
de la capella Verge del Rosari a l'església Mare de Déu de  
Loreto, l'Olleria.

Treball Fi de Grau

Grau en Conservació i Restauració de Béns Culturals

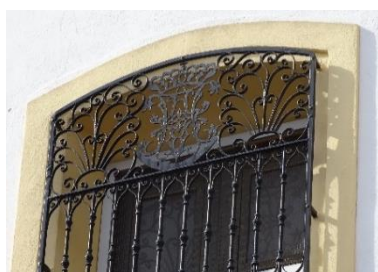
Fig. 7 Detall del finestral central de la façana.

La seua localització manca d'elevació, està a l'abast del poble, accessible; en una façana en decoració austera, concretament sense cap tipus de decoració, sols unes línies corbes que encinten la part superior i diverses finestres circulars, òculs distribuïts en la façana. Al xicotet finestral que es situa al centre, al seu enreixat es reconeix el símbol de *Reginam Vergine Marinae* (Regina Verge Maria), donant a conèixer des de l'exterior, des del primer contacte amb el temple la gran exaltació i valor marià de tota l'església, és a la vegada el símbol i persona que representa el vincle entre Déu i la humanitat. Fig. 7

**Figura 7.** Detall del finestral central de la façana.

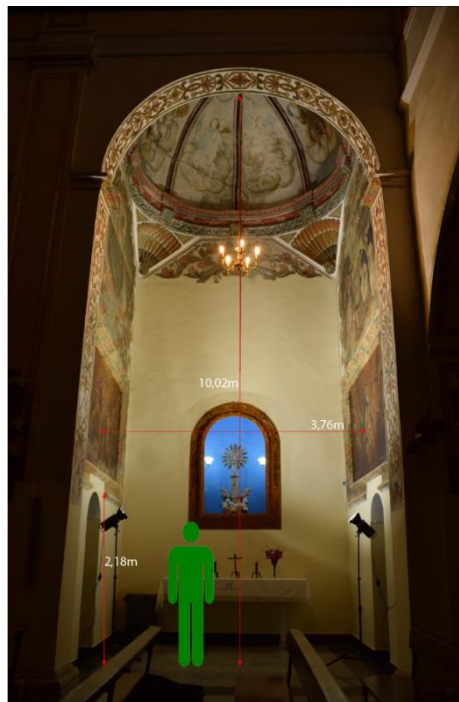
La composició de les pintures murals es troben enfrontades amb uns 3,70m de distància en la mateixa capella seguint la mateixa estructura: mirant el mur ascendentment comença amb un arrebossat llis de tonalitat blanc/crema que delimita la pintura i on es dona l'accés lateral a la capella. La distància a peu de terra fins on comença la pintura és de 2,20m. En la cúpula, també es troben pintures murals però que no es tractaran en aquest treball. Fig. 11

Fig.11 Mesures reals mitjançant la comparació d'una persona humana de mida 1,7m aproximadament.

**Figura 11.** Mesures reals mitjançant la comparació d'una persona humana de mida 1,7m aproximadament.

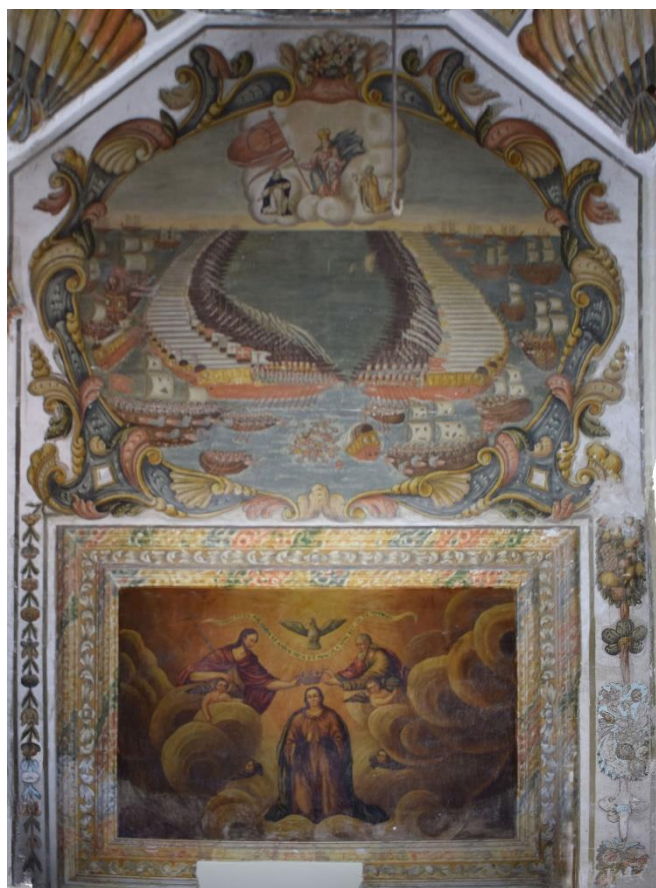
Una vegada explicat on se situen les obres murals dintre de l'església, es passa a desglossar individualment la seua iconografia i representació. Per un fàcil enteniment, es defineixen les obres per la seua ubicació real, composició del mur nord i composició del mur sud. Fig. 13 i 14

Fig.13 Composició pictòrica nord.

**Figura 13.** Composició pictòrica nord.

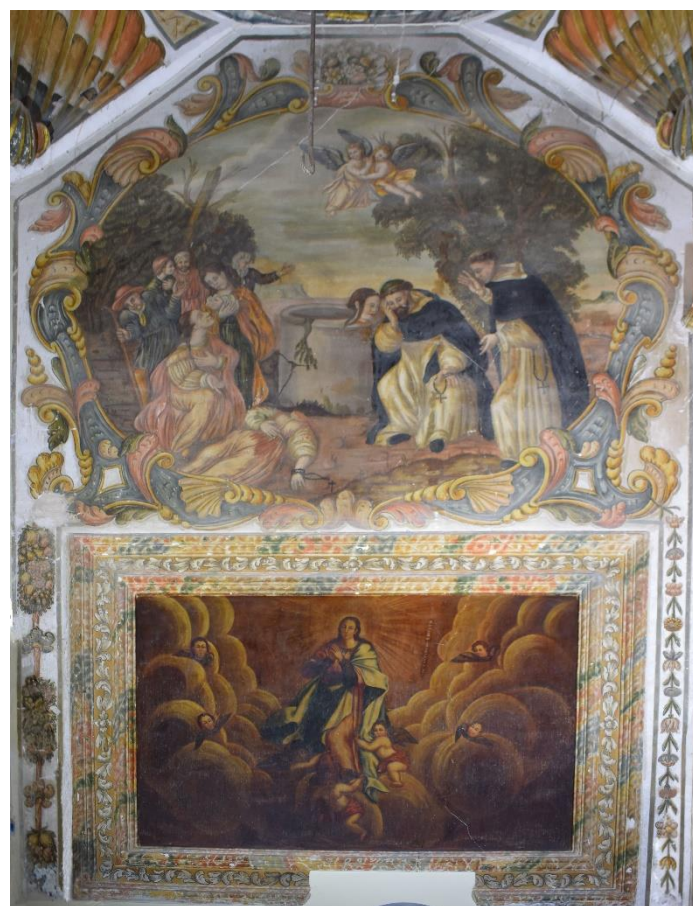
Fig.14 Composició pictòrica sud.

**Figura 14.** Composició pictòrica sud.

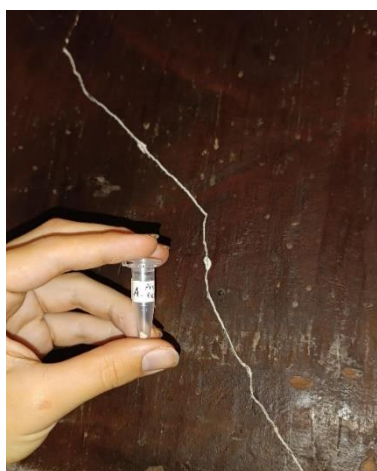
Fig.23 Localització d'extracció de la mostra 1.

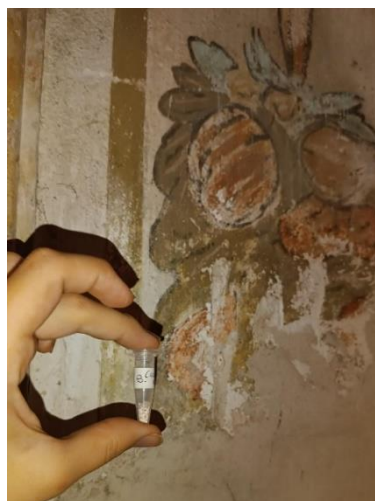
Fig.25 Localització de la mostra 2.

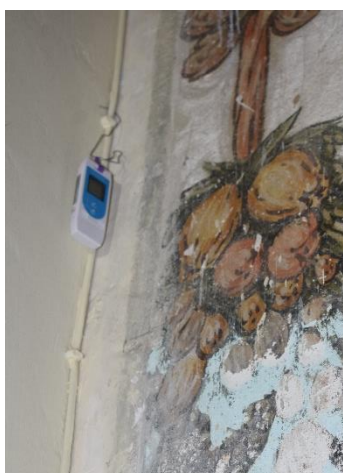
Fig.27 Zona on es situa el termohigròmetre.

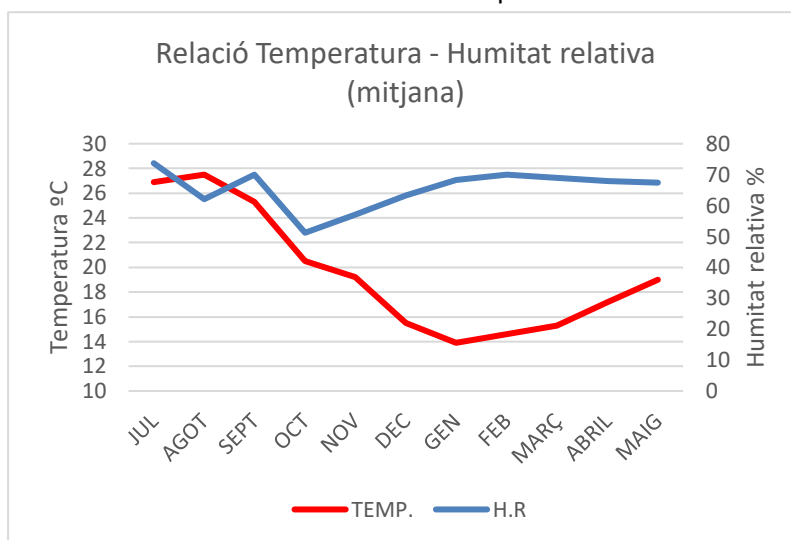
Fig.28 Gràfic dels resultats pro mig de temperatura i humitat relativa.

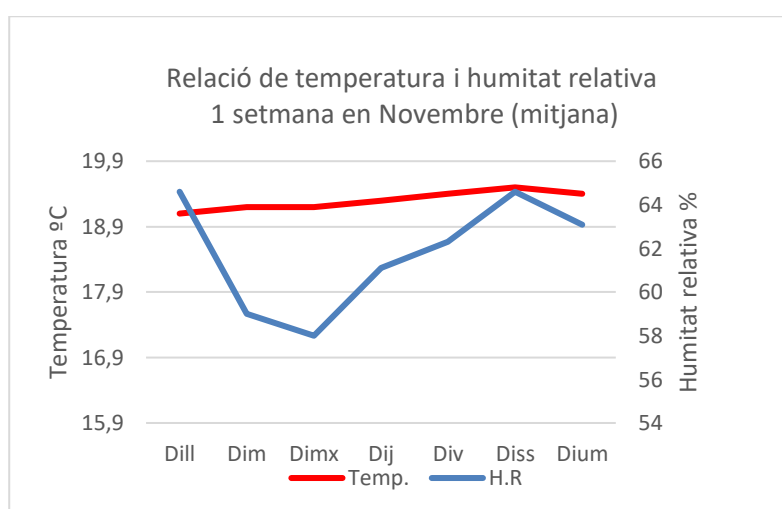
Per altra banda, s'ha observat també la comparativa entre els dies de la setmana, per veure la relació entre els dies on no es celebren eucaristies i els que sí. Al ser un recinte on majoritàriament no hi ha molta gent a les eucaristies, s'ha agafat de referència la setmana de Novembre on tots els anys es celebra l'acte de Santa Sícília i durant 2 a 3 hores, hi ha transit de personal a l'església, junt al concert del cor de les agrupacions musicals del poble. Fig.29

Fig.29 Gràfic de les dades obtingudes de la setmana del 13 al 19 de Novembre.

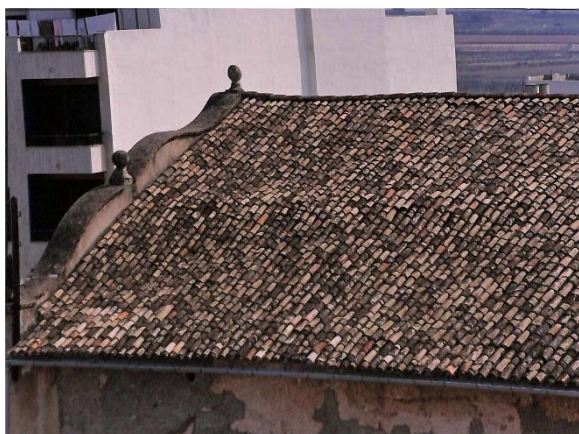
Als informes del arquitectes municipals s'explica les lesions estructurals d'un estat preocupant que patia l'església. Les esquerdes en els nervis de les voltes, el debilitament dels contraforts, el desplaçament dels murs laterals entre altres. La càrrega que hauria suportat la volta durant tant de temps junt al desplaçament lateral, deixant veure l'aspecte exterior de la coberta indicava la necessitat d'una reparació urgent.<sup>23</sup> Fig. 30 i 31

Fig. 30 Estat del teulat part dreta.

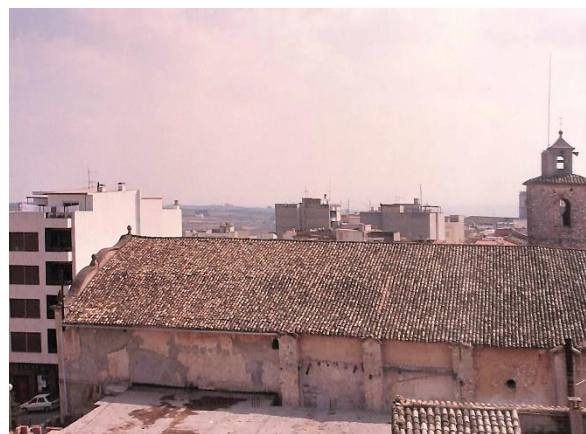
Fig. 31 Perspectiva general d'estat de l'església.

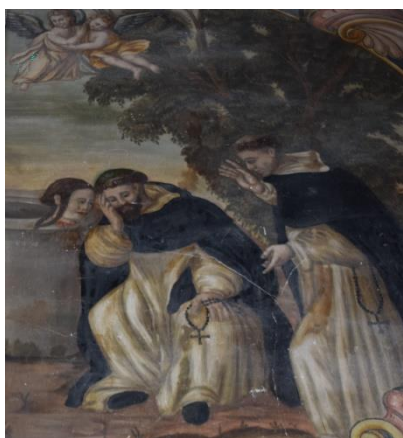
A causa de la deformació en tota la superfície mural superior, s'observen acumulacions de brutícia superficial, de pols, que any enrere any s'han depositat sobre aquestes ondulacions que s'observa en el suport. Una bona execució de preparació per al suport mural i més en tècnica al sec, deuria estar totalment llisa i anivellada, tant per afavorir una millor subjecció al mur com per evitar aquest tipus de patologia. Fig.32

Fig. 32 Ondulacions del suport, on s'aprecia la brutícia superficial.

Inspecció de les pintures cada cert període de temps, per detectar a temps possibles causes de deteriorament i actuar a temps. Pel suport irregular de les pintures, per evitar les acumulacions de brutícia en superfície, es proposa revisar l'estat i si cal, amb professionals mantenir l'estat en bones condicions.

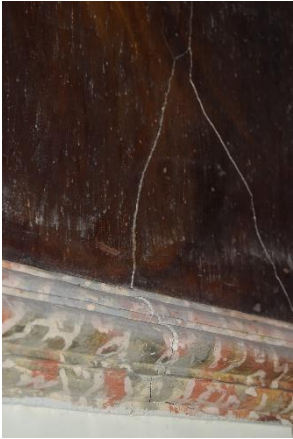
Aquestes lesions físiques son donades per un esforç mecànic on el material és incapaç de mantenir els moviments sísmics imprevists, provocant moviments i ruptures. En aquest cas s'observen esquerdes i fissures, lesions que sorgeixen de formes inclinades longitudinals i descontrolades. Solen coincidir amb localitzacions de secció dèbil on hi ha absorció de tensió generades pel

Fig. 33 Detall d'esquerda que arriba fins el final de l'obra.

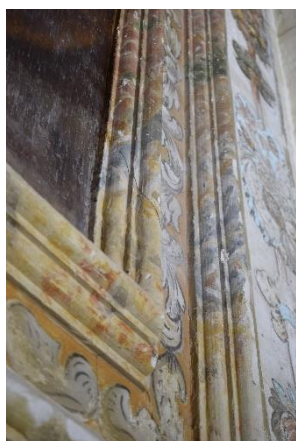
En l'obra que estem estudiant es localitzen per un tipus de vel blanquinós en superfície afectada fins uns dos o tres metres d'alçada. L'origen és molt variat, del propi morter o altres materials de construcció. Per conèixer el tipus i quantitat de sal es deurà estudiar en altre tipus d'anàlisi, com per exemple amb tires reactives d'identificació de sals, que no s'han pogut realitzar per la impossibilitat de traure mostres de sal.

Fig. 35 Detall de zona on ha hagut pèrdua de pintura.

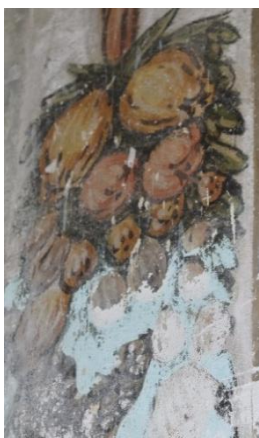
Fig. 36 Alteració del pigment.

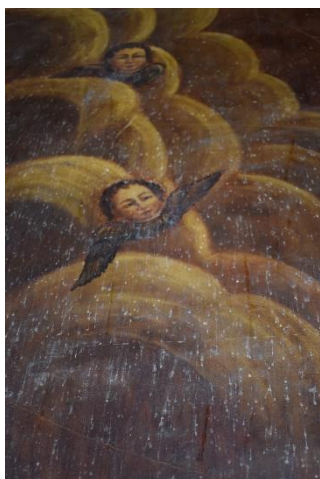
L'ésser humà amb l'obra té un paper fonamental, pot estudiar-la, cuidar-la o també descuidar-la. Els danys antropològics es produeixen directa o indirectament. En aquest cas, les obres murals han patit danys de forma directa per una inadequada manipulació de l'obra, el descuit de protegir-la al realitzar les darreres reformes, ha dut a alteracions en la visualització.

Fig. 37 Detall dels esguits de material aliè.

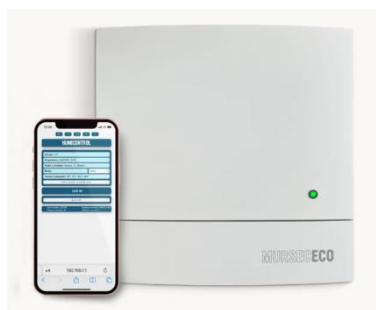
Fig. 40 Dispositiu electroosmosis sense fil.

Les molècules d'aigua tenen pols que per a que puguen per capil·laritat, tots els pols negatius s'orienten cap a dalt. Aquest mètode, de fàcil servei, sense obres ni perforacions en el mur, la seua tecnologia mitjançant una específica freqüència, provoca posar en moviment les molècules d'aigua canviant la polaritat, desordenant les molècules que

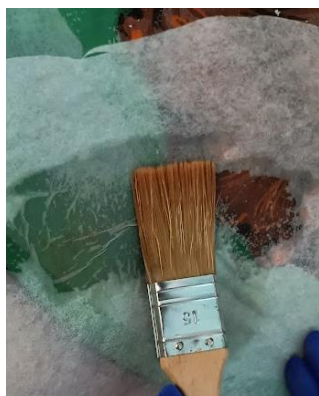
Fig.41 Exemple d'aplicació de consolidant mitjançant pinzell i paper japonès. Altra obra.

Per l'estat pulverulent on es vol que penetre el material, es proposa aplicar el consolidant amb pinzell a través de paper japonès, ja que ens aporta control i concreció en l'aplicació. Seguidament amb un drap de cotó humectat amb el propi consolidant, es taponen la superfície aplicada. Fig. 41

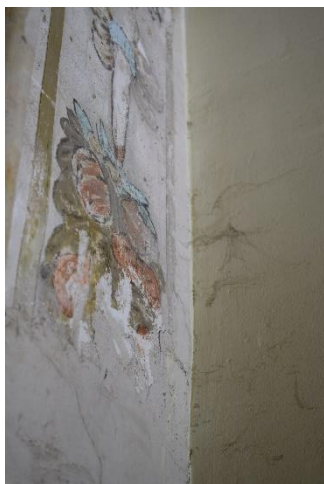
Fig. 42 Acumulació de brutícia, teranyines.

Per la qual cosa, no es deurà aplicar cap tipus de mètode que s'utilitzi l'aigua, les sales es retiraran superficialment mitjançant pinzells de truges suaus. També es realitzen neteges superficials suauement de la brutícia acumulada, teranyines, partícules en suspensió especialment en les ondulacions del suport. Fig. 42. Mitjançant un desempolsat suau amb brotxes i aspiració, junt a esponges de abrasió mínima com l'esponja *Wishab Akademik*®.<sup>35</sup>

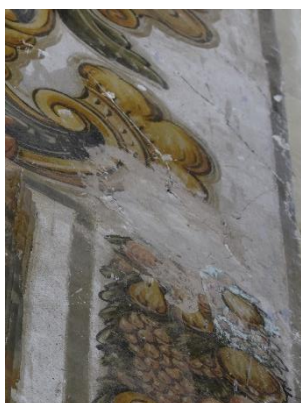
Fig. 43 Estuc anterior en la part superior de l'obra.

D'aquesta manera es retiraria el estrat oxidat i les escorrenties de material aliè sobre la mateixa zona.

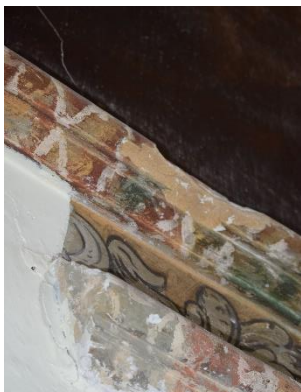
Fig. 44 Pèrdua de suport en el marc.

La incidència de les llacunes depèn del tamany, ubicació i extensió que generen una alteració important en la percepció de la imatge. En general l'obra no disposa de pèrdues de gran rellevància que ens porten a no entendre la narrativa i recórrer a mètodes de reintegració de quan no es té suficient informació per resoldre la llegida. Es proposen les següents reintegracions atenent a les característiques de les llacunes:

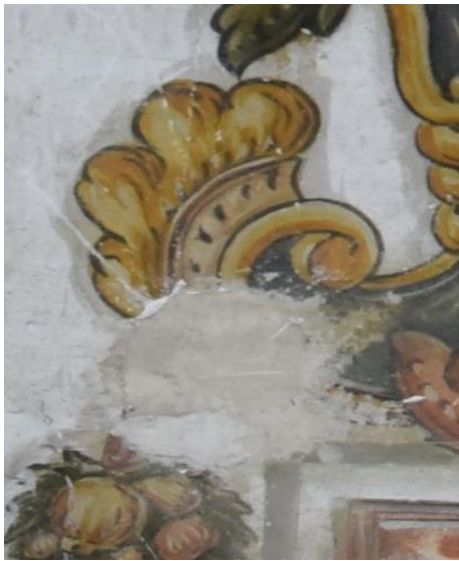
*Fig.45 Detall de la zona a reintegrar.*

s'han vist afectades per un estuc anteriorment posat i que ocupant una zona de tamany gran-mitjà interromp la llegida de l'obra, el recorregut visual. Al contar amb informació del motiu repetit al costat oposat, es proposa una reconstrucció de forma i cromàtica tenint de referència l'original. En la zona superior, inici de la decoració floral, al no tenir informació en les dues obres no es realitzarà cap creació, sols es seguirà a partir del original que quedi. Al tractar-se d'una pintura mural on la distància de l'espectador a l'obra és més llunyana per la seua monumentalitat, en aquest tipus de faltant de gran tamany es proposa una reintegració a tinta neutra entonada, reconstruint el disseny i el to del original però a un baix to que permeta continuar la lectura i diferenciant-se de l'original. S'estucaria la zona neta amb un material que tinga semblant a l'original, evitant bloquejar els porus i impedit que el mur transpire. Es reintegraria cromàticament amb veladures de la tonalitat concreta de la zona.

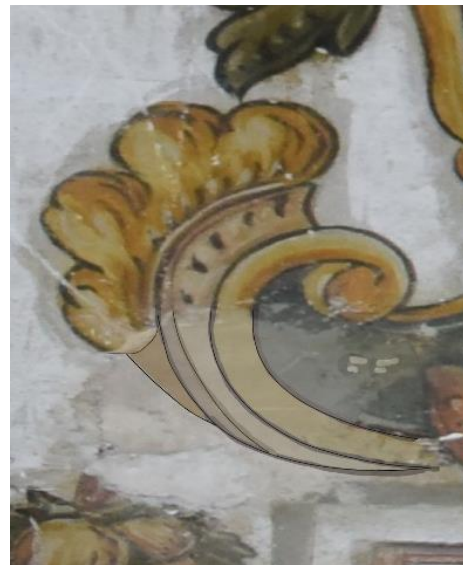
*Fig. 46 Previsualització de la proposta a partir de l'estudi de l'obra.*

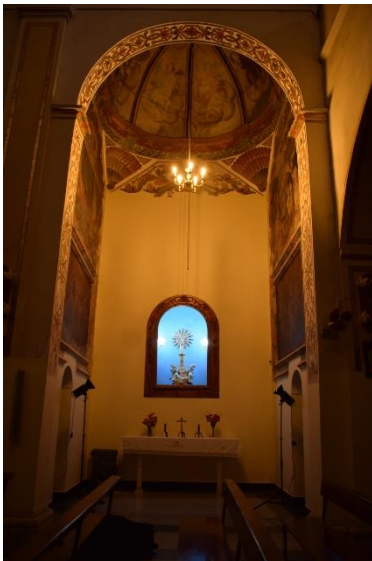
El sistema de llum que hi ha actualment en la capella, és un dels motius pels quals l'obra passi totalment desapercebuda, no es poden visualitzar les obres, el seu cromatisme i detalls. Fig. 47

Fig.47 Tipus d'enllumenat que te la capella.

Un sistema d'enllumenat òptim deu complir paràmetres que no danyen l'obra, evitant la llum directa distribuït de manera uniforme en la capella, un control d'intensitat per a una bona visualització però adaptant-se a les necessitats de l'obra. Per exemple una llum LED, que proporciona una llum clara i nítida amb filtre UV per protegir les pintures. A més d'un sistema d'encès a demanda amb una determinada duració, encendre la llum de la capella quan es vulga veure l'obra, mitjançant un xicotet donatiu, semblant al d'encendre un ciri. De tal forma, es veuria la realitat de l'obra, però evitant la continua despesa elèctrica i contacte amb l'obra.
