Estudio y puesta en valor de la Estación de Ferrocarril de
San Bernardo (Chile)

Trabajo Fin de Máster

Máster Universitario en Conservación del Patrimonio
Arquitectónico

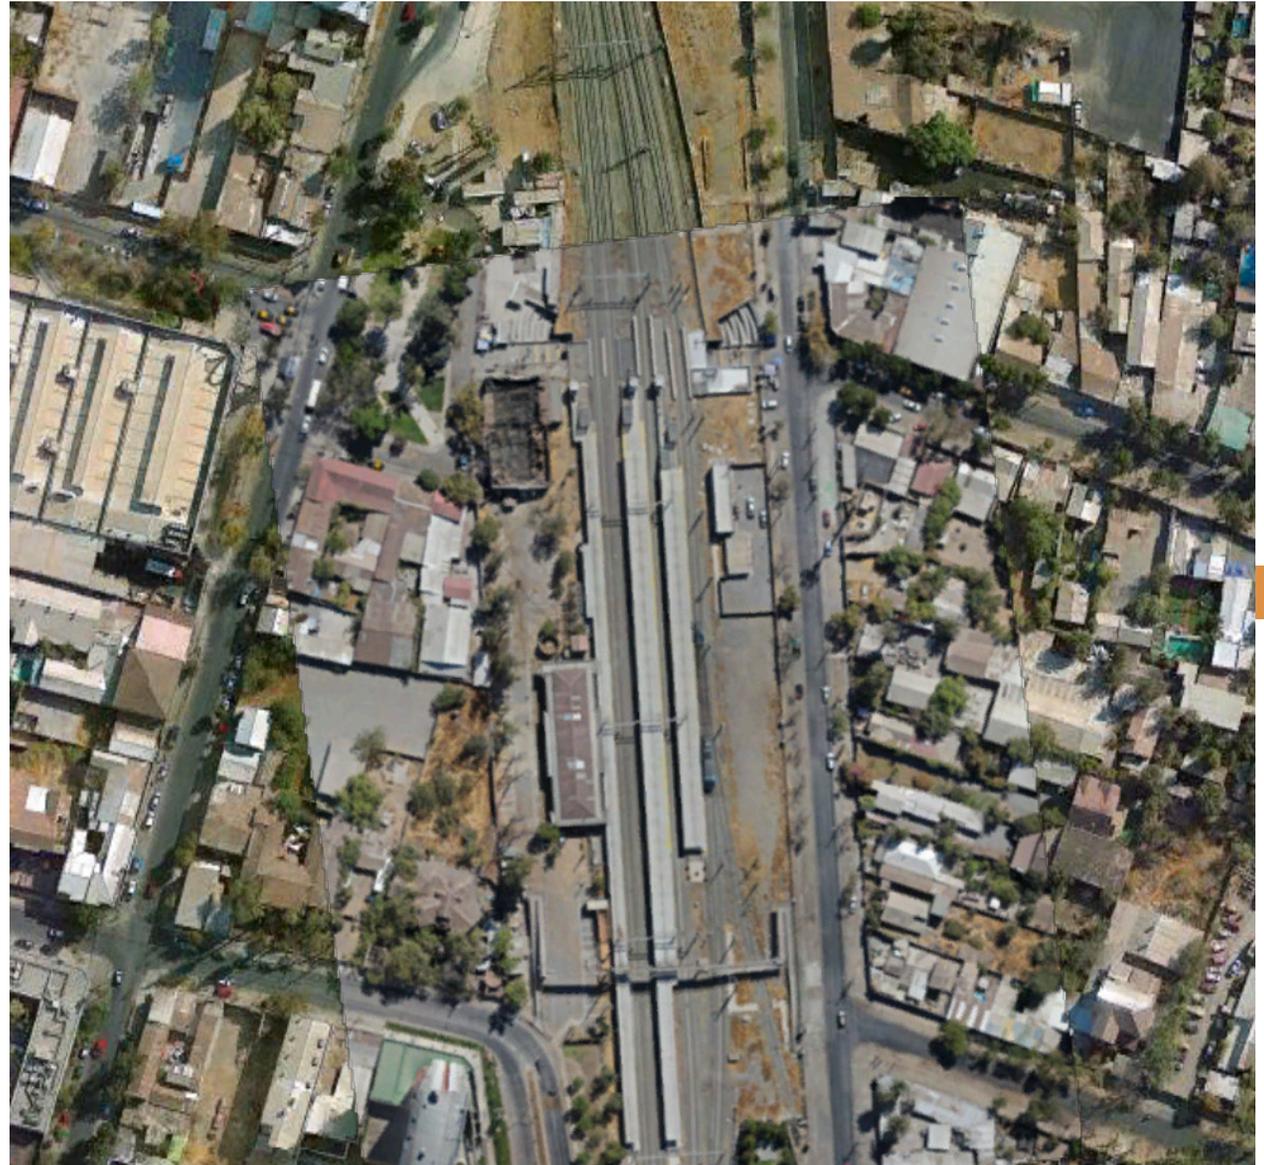
Imagen 3: Ubicación y Emplazamiento Estación de Ferrocarriles de San Bernardo
Fuente : Google Earth

Se emplaza en calle Arturo Prat s/n, en un predio de 0,46 hectáreas; propiedad de la Empresa de Ferrocarriles del Estado que limita al norte con la plaza pública, al sur con calle Covadonga, al oriente con la vía férrea y al poniente con terrenos de otros propietarios.

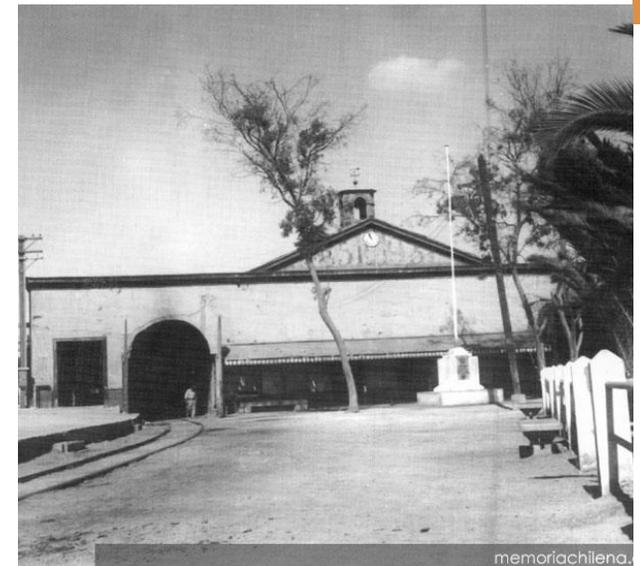
Imagen 16: Estación de Caldera
Fuente : memoria chilena

Mientras que la estación de Caldera fue más modesta, comenzada a construir al mismo tiempo que la línea férrea en 1850, tenía una planta rectangular de 32 por 82 mt, con cuatro grandes portones de madera, delimitada por gruesos muros revocados en barro, paja y afinado, y dos frontones de estilo Neoclásico, uno de ellos con reloj y ambos rematados por un campanario en forma de torrecilla, imagen 16.

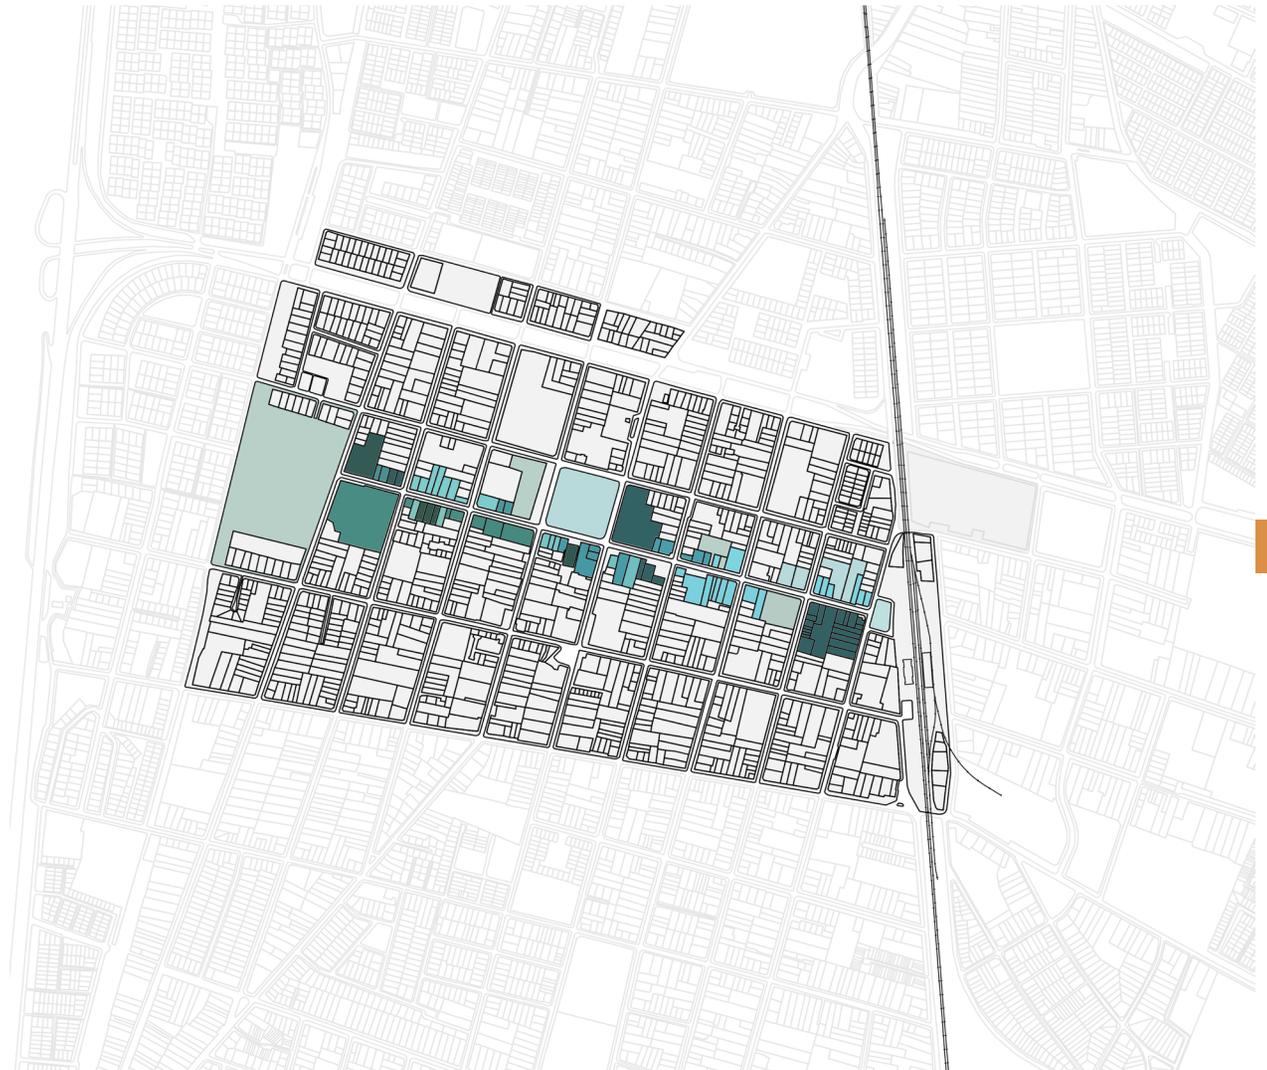
Imagen 38: Área de Intervención, Altura de las Edificaciones
Fuente : Elaboración Propia

A escala urbana, el sector en estudio presenta una altura media de tres pisos, con alturas mayores en elementos icónicos como la torre de la catedral de San Bernardo, imagen 38.

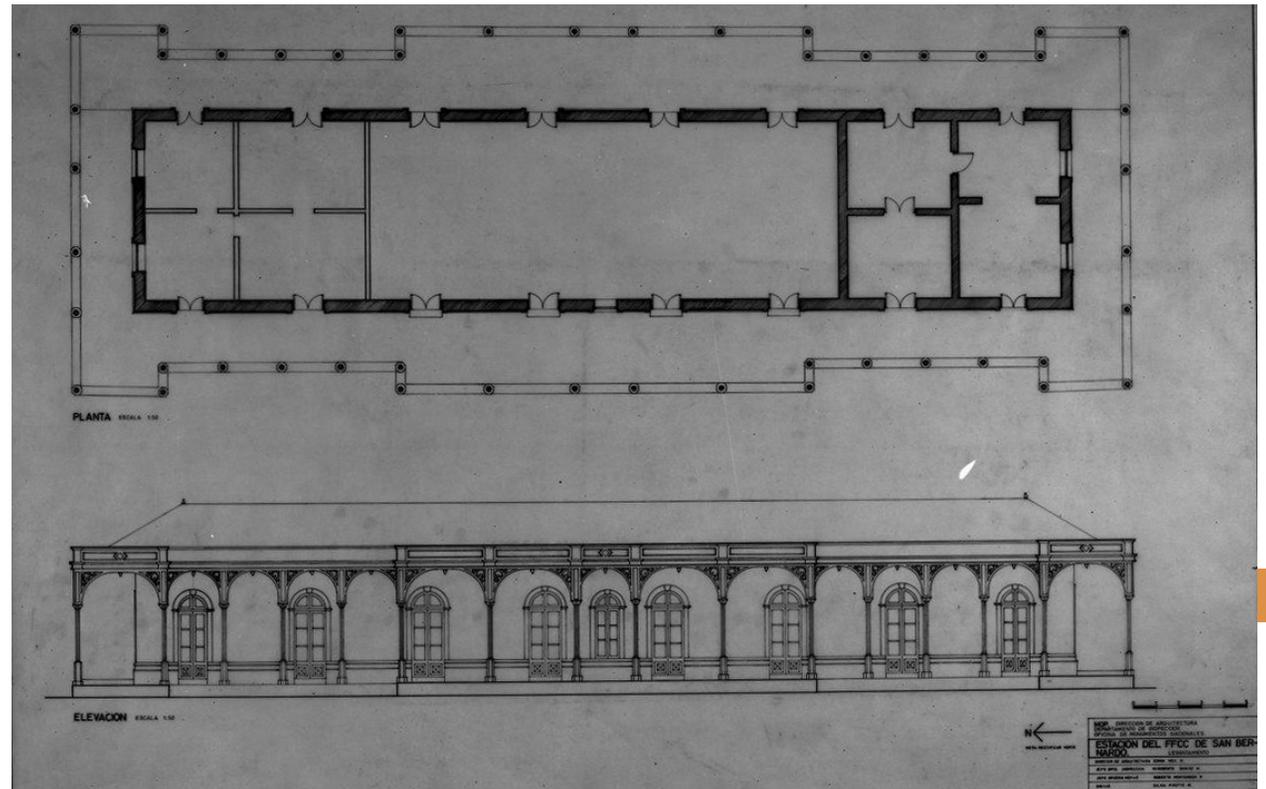
Imagen 72: Plano Original de Estación
Fuente : Archivo Fotográfico del Ministerio de Obras Públicas Chile

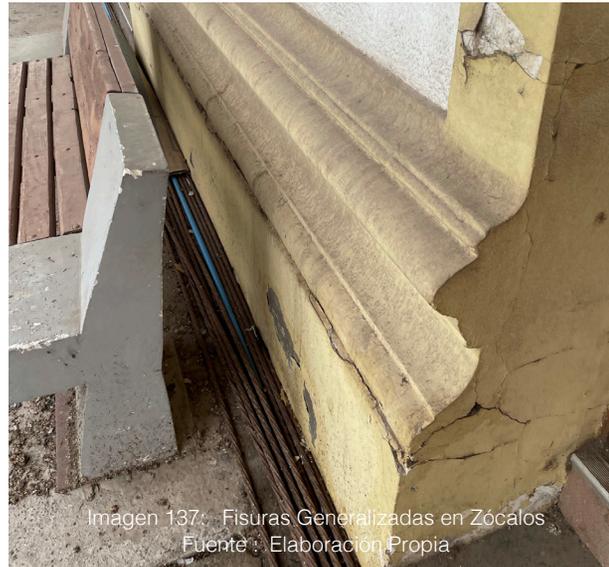
Se observan lesiones mecánicas tales como fisuras de forma generalizada en todas las fachadas, desprendimientos de material y erosiones en zócalo y muros, imagen 137 y 138.

Imagen 137: Fisuras Generalizadas en Zócalos
Fuente : Elaboración Propia

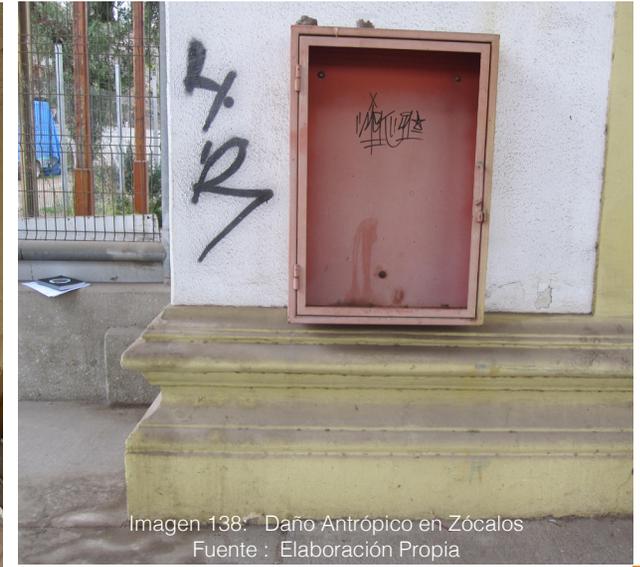
Imagen 138: Daño Antrópico en Zócalos
Fuente : Elaboración Propia

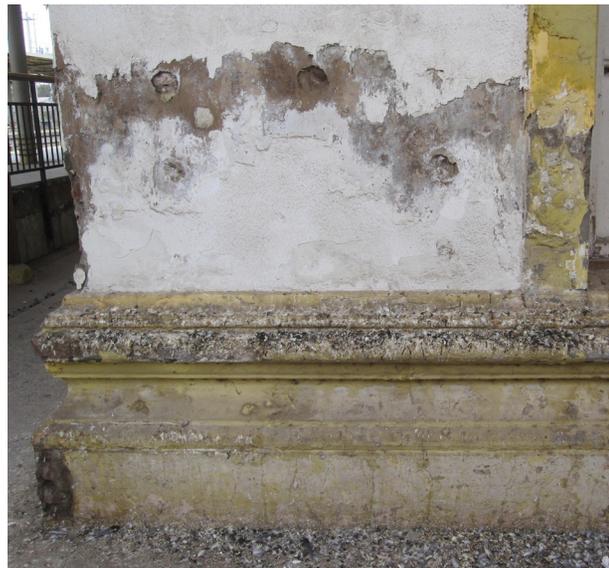
Se observan lesiones físicas tales como humedad accidental provocada por una cañería de agua fuera de norma para la habilitación de un baño público, esto ha provocado la aparición de eflorescencias, erosión y desprendimiento de material del muro de cerramiento norte, imagen 139.

Imagen 139: Eflorescencia, Erosión y Desprendimiento
Fuente : Elaboración Propia

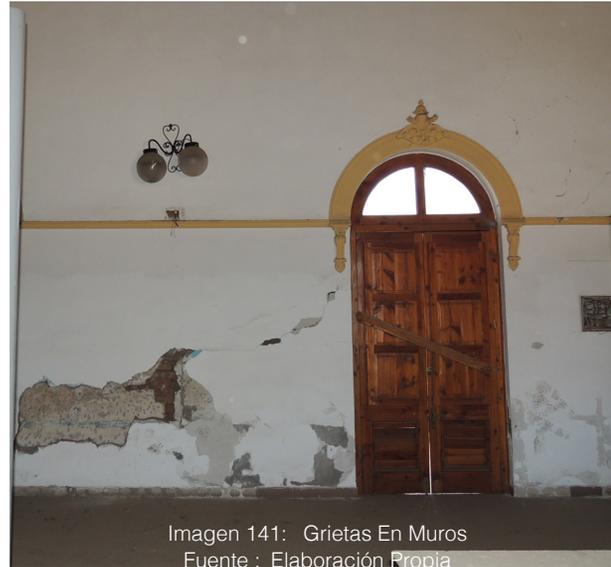
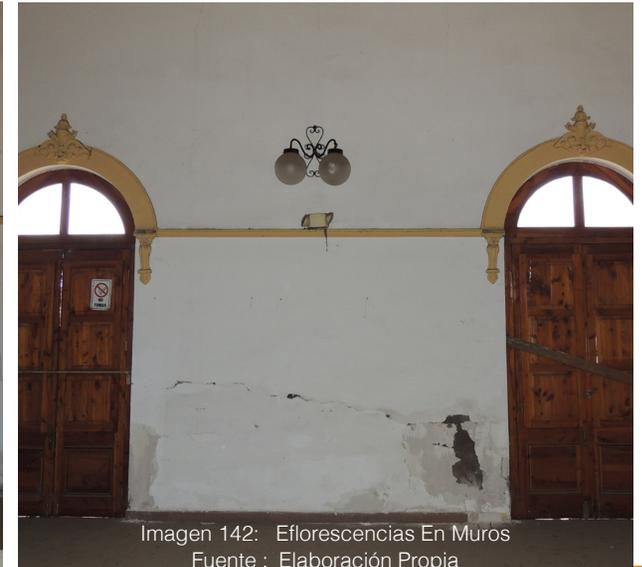
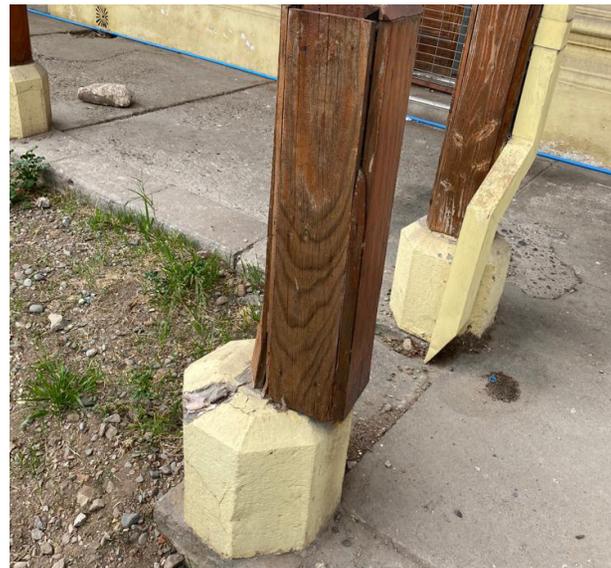
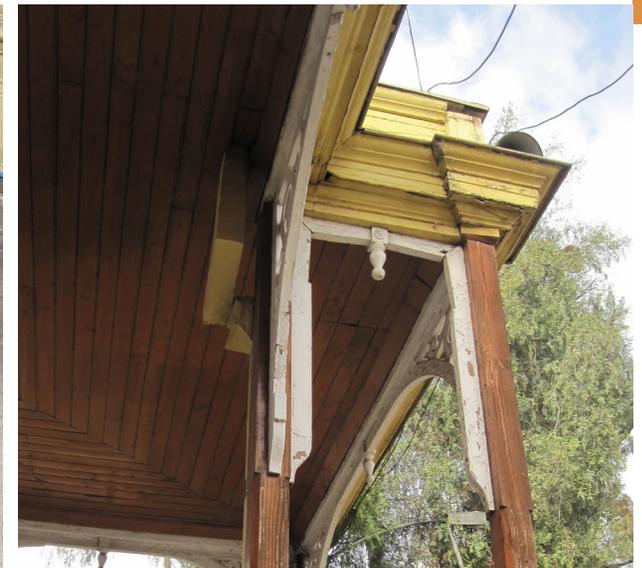
Se observan lesiones mecánicas tales como fisuras causadas por movimientos de dilatación y contracción del material de forma generalizada en todas las fachadas, desprendimientos de material y erosiones, presencia de eflorescencias en el interior de los muros, imagen 141 y 142.

Se observan grietas en bases y pilares con acebolladuras y deslavado producido por factores atmosféricos, imagen 143 y 144.

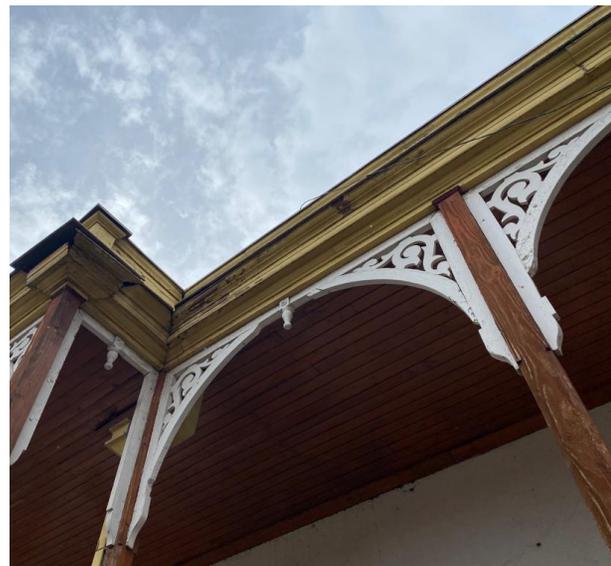
Imagen 151: Arco Medio Punto
Fuente : Elaboración Propia

Corredor apoticado con presencia de arquería ornamental en tracería decorativa en madera, en arco de medio punto y arcos tendidos en salientes, cornisa, arquitrabe y friso. Se observa pérdida de elementos y desgaste superficial, no es posible determinar la presencia de agentes bióticos en la madera.

Presencia de decoración en vanos de puertas y ventanas con molduras salientes con remate de arco de medio punto, en las cuales se observan desprendimientos de material y fisuras generalizadas, imágenes 151 y 152.

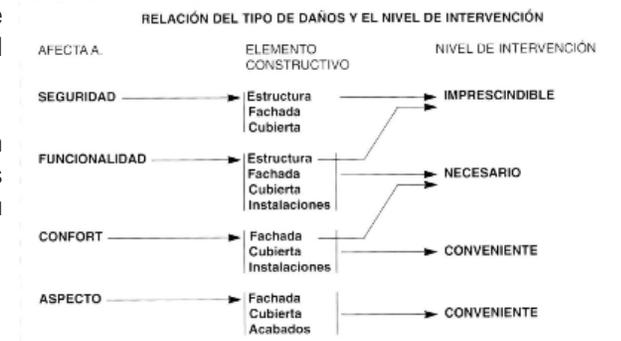
En la tabla 16 se resumen las lesiones identificadas con clasificación del daño y nivel de actuación a partir de la relación tipo de daño y nivel de actuación presentada en el Tratado de Rehabilitación Tomo II, se complementan con los planos de levantamiento crítico.

Imagen 153: Relación Tipo de Daño y Nivel de Actuación
Fuente : Tratado de Rehabilitación Tomo II

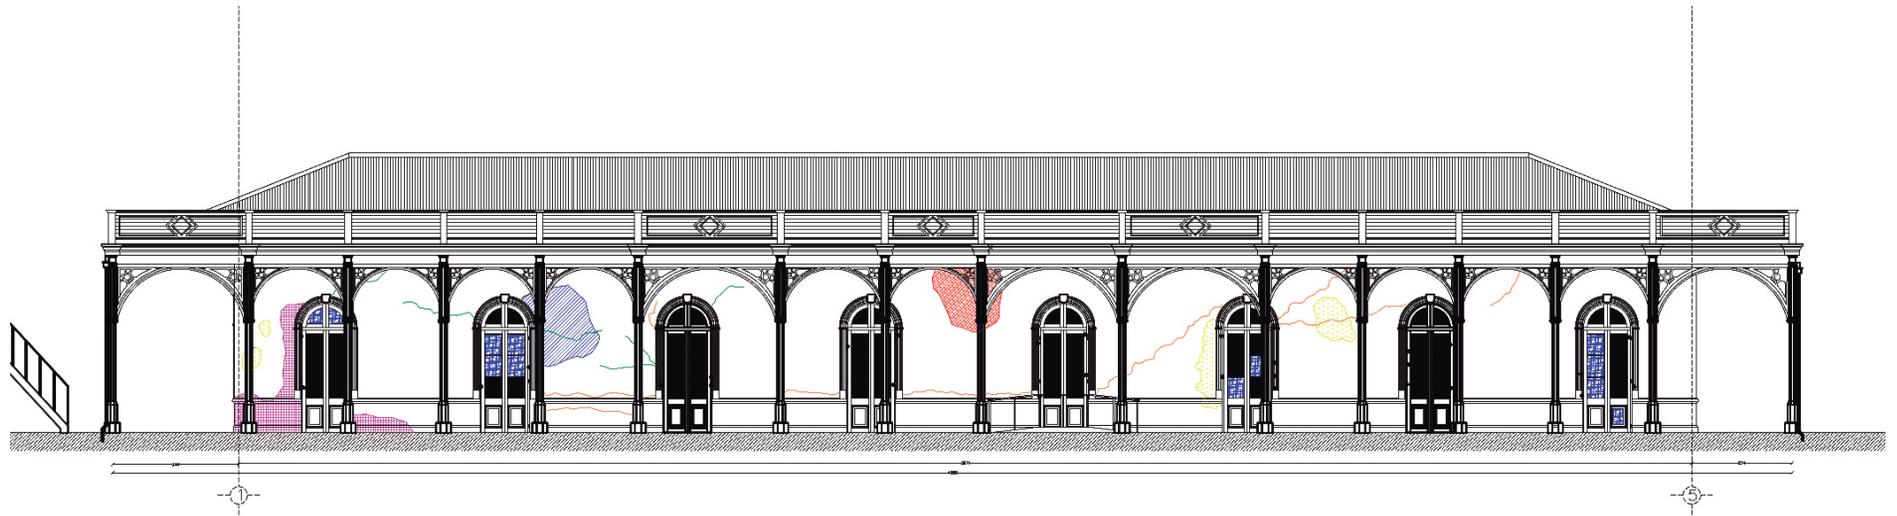
ELEVACIÓN PONIENTE

- SIMBOLOGÍA GENERAL
- Erosión
 - Desprendimientos
 - Eflorescencias
 - Elementos faltantes
 - Organismos (nidos de araña)
 - Elemento añadido
 - Daño antrópico (grafiti)
 - Grieta
 - Fisuras

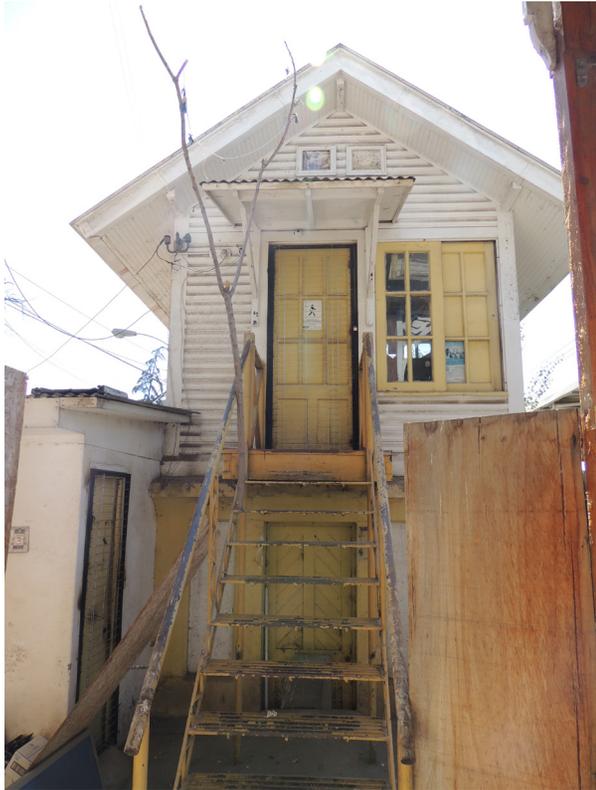
Imagen 154: Cabina de Movilización.
Fuente : Elaboración Propia

Es necesario mencionar que su inspección se realizó solo por el exterior, observándose diversos daños asociados a falta de mantenimiento periódico, tales como lesiones físicas de suciedad por depósito y lavado diferencial en muros, lesiones mecánicas tales como fisuras y desprendimientos, eflorescencias producto de humedad en muros de hormigón armado. Los cerramientos en vanos se encuentran en buen estado, pero con cambio de material inadecuado.

La cabina no presenta instalaciones de importancia, no fue posible verificar mayormente los daños interiores. No se visualiza iluminación exterior o en subida de escalera.

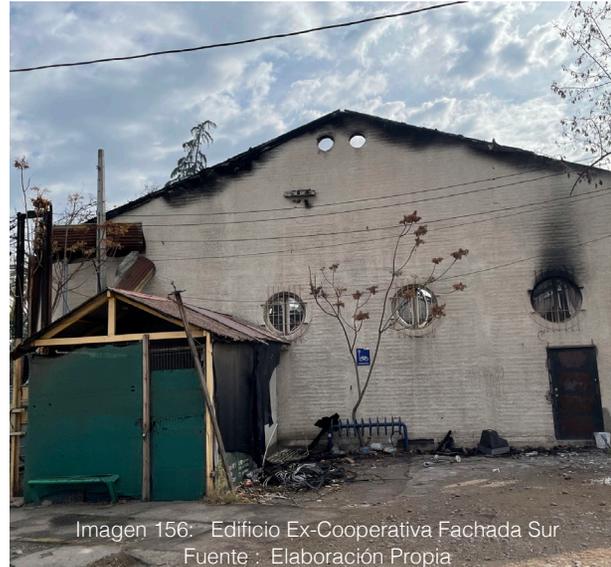
Imagen 156: Edificio Ex-Cooperativa Fachada Sur
Fuente : Elaboración Propia

- Fachadas de mampostería: la mampostería no sufrió daños significativos, no se produjo descascaramiento (spalling) del recubrimiento de mortero, por efecto del fuego. De igual manera, las vigas y columnas embutidas dentro de la mampostería se observan sin ningún tipo de daños producto de temperaturas elevadas.

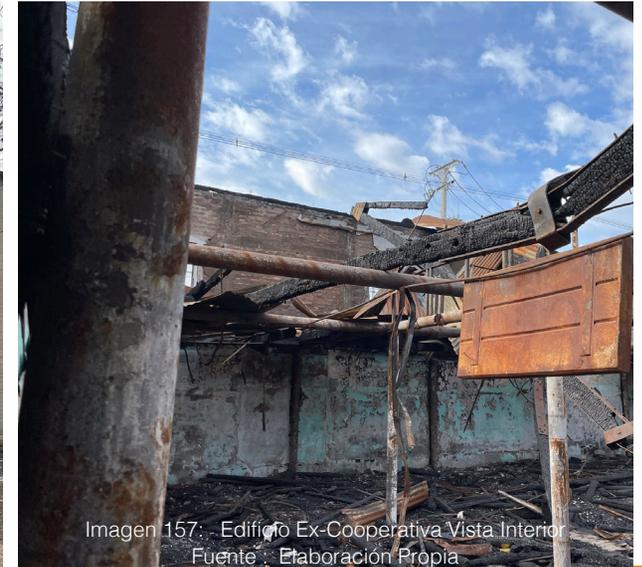
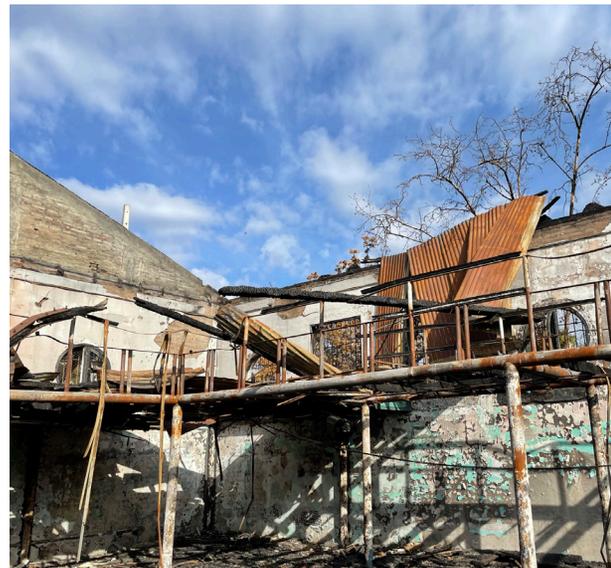
- Losas de bovedillas en mezzanina y planta baja: destruidos en su totalidad.

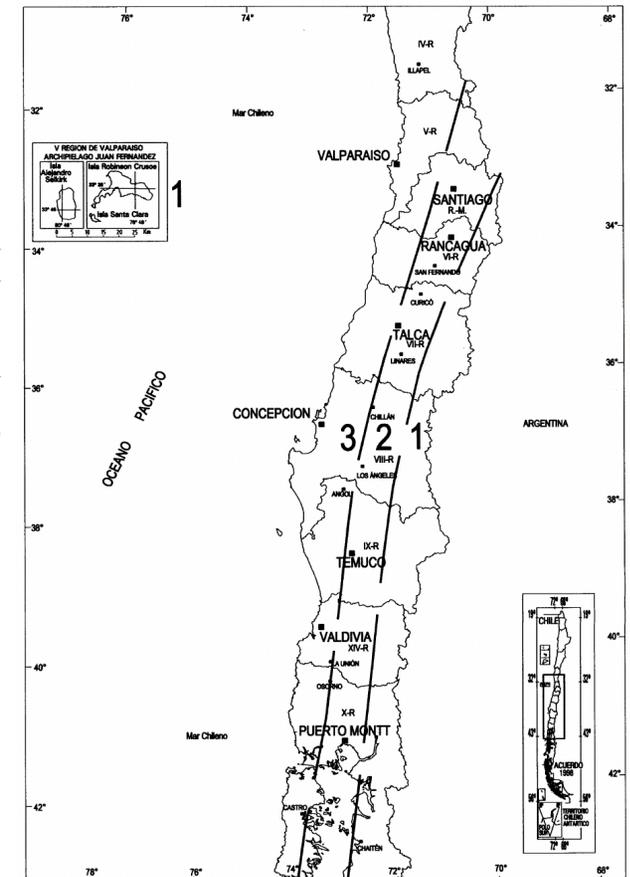
Imagen 164: Zonificación Sísmica
Fuente : Nch 433 Diseño Sísmico de Edificios

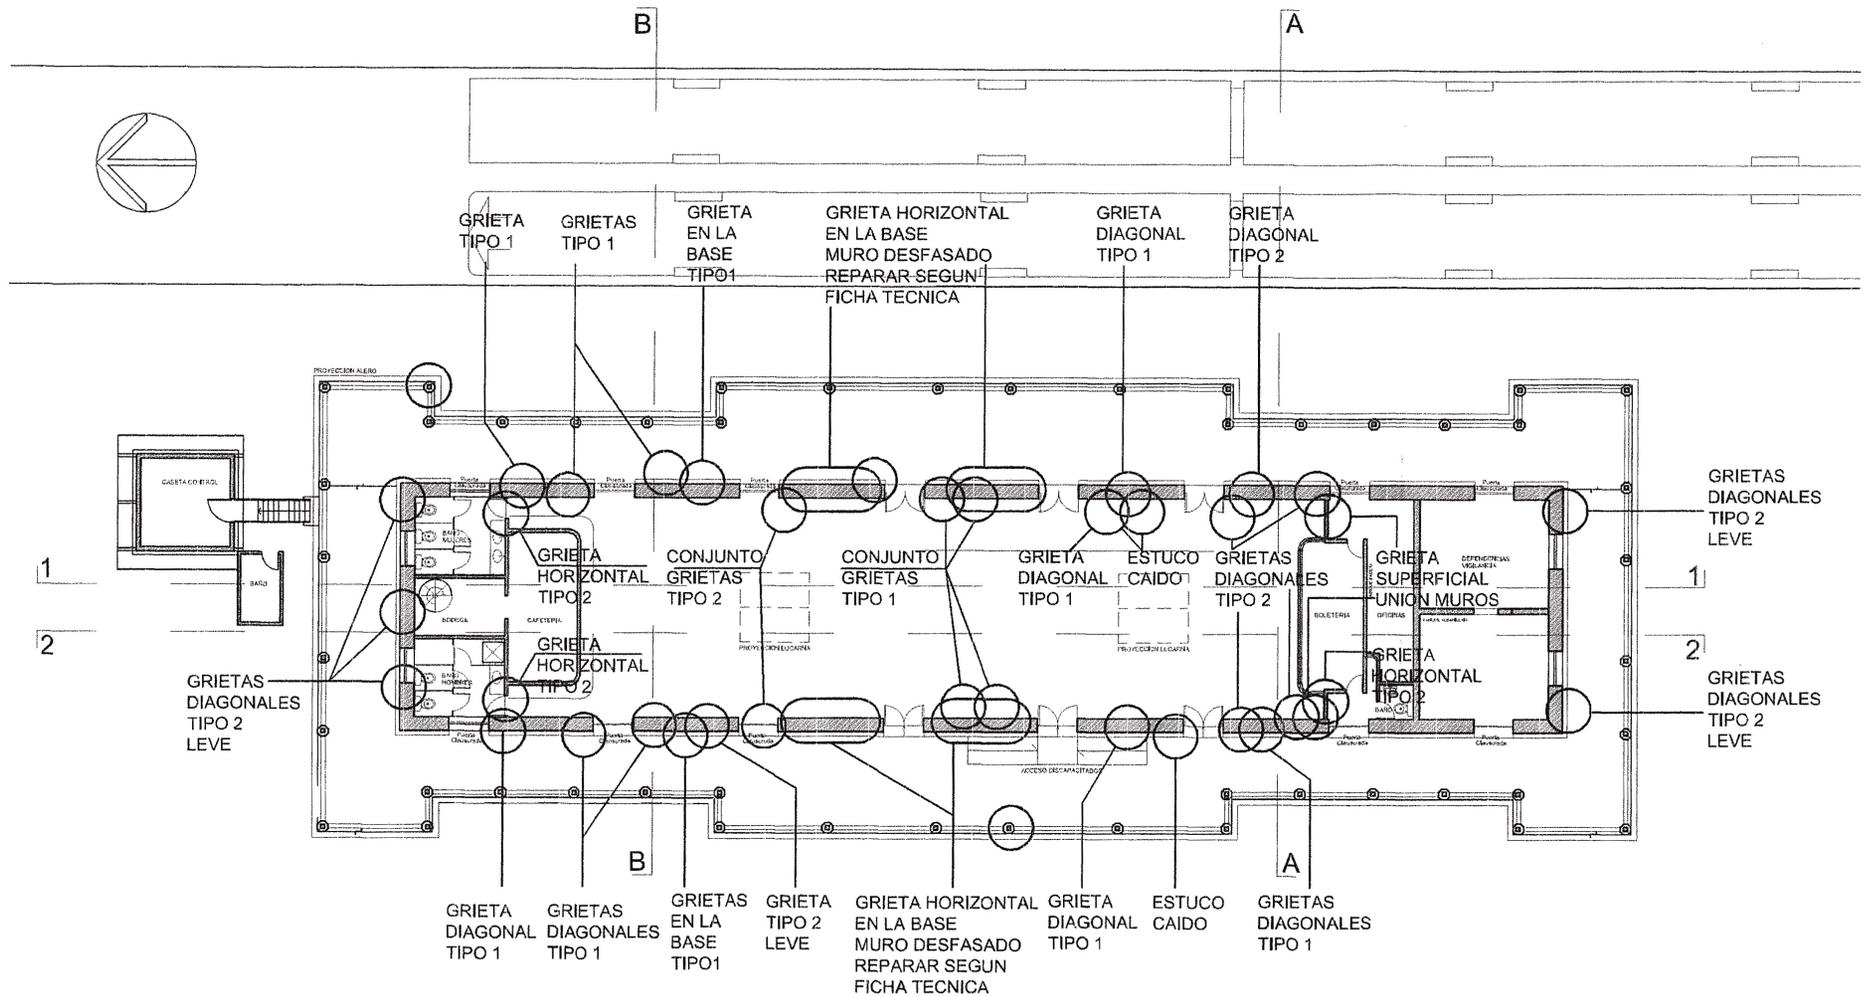
Imagen 170: Planta de Daños Realizada por Ríffo & Strada 2010
 Fuente : Informe Técnico Diagnostico Sismo 27 de Febrero 2010 Estación San Bernardo de Ferrocarriles del Estado

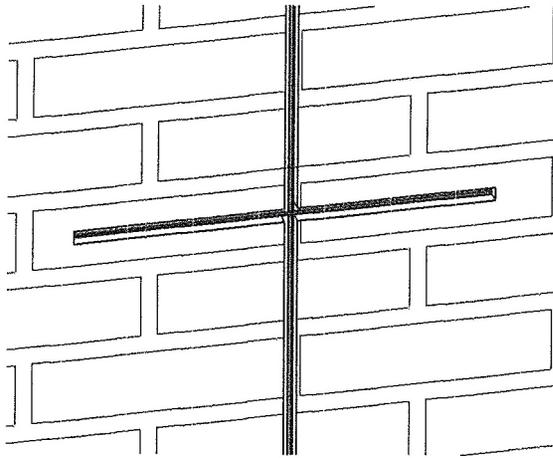
Imagen 171: Refuerzo Mediante Grapas Grietas Verticales
Fuente : Informe Técnico Diagnostico Sismo 27 de Febrero 2010

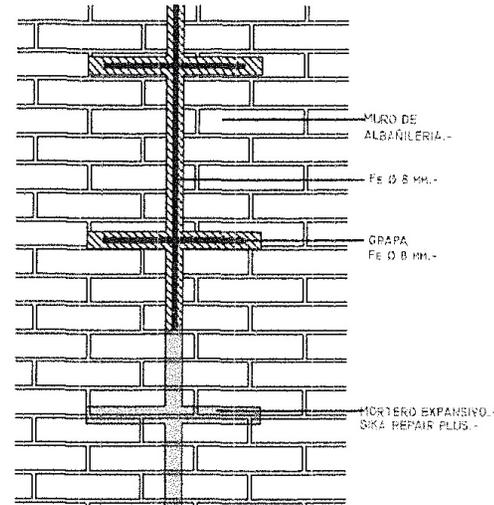
Imagen 172: Refuerzo Mediante Grapas Grietas Verticales
Fuente : Informe Técnico Diagnostico Sismo 27 de Febrero 2010

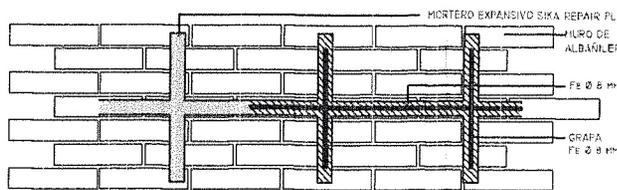
Imagen 173: Refuerzo Mediante Grapas Grietas Horizontales
Fuente : Informe Técnico Diagnostico Sismo 27 de Febrero 2010

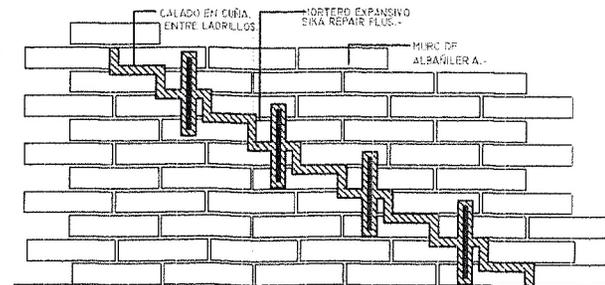
Imagen 174: Solución Mediante Grapas En Grietas Diagonales
Fuente : Informe Técnico Diagnostico Sismo 27 de Febrero 2010

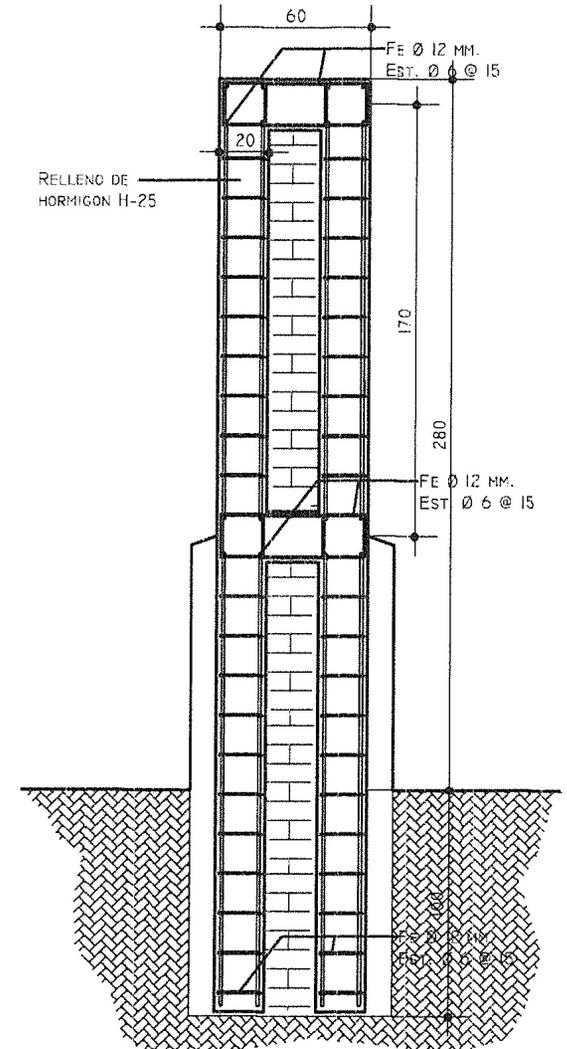
Imagen 175: Solución Incorporando Enfierradura En Muros
Fuente : Informe Técnico Diagnostico Sismo 27 de Febrero 2010

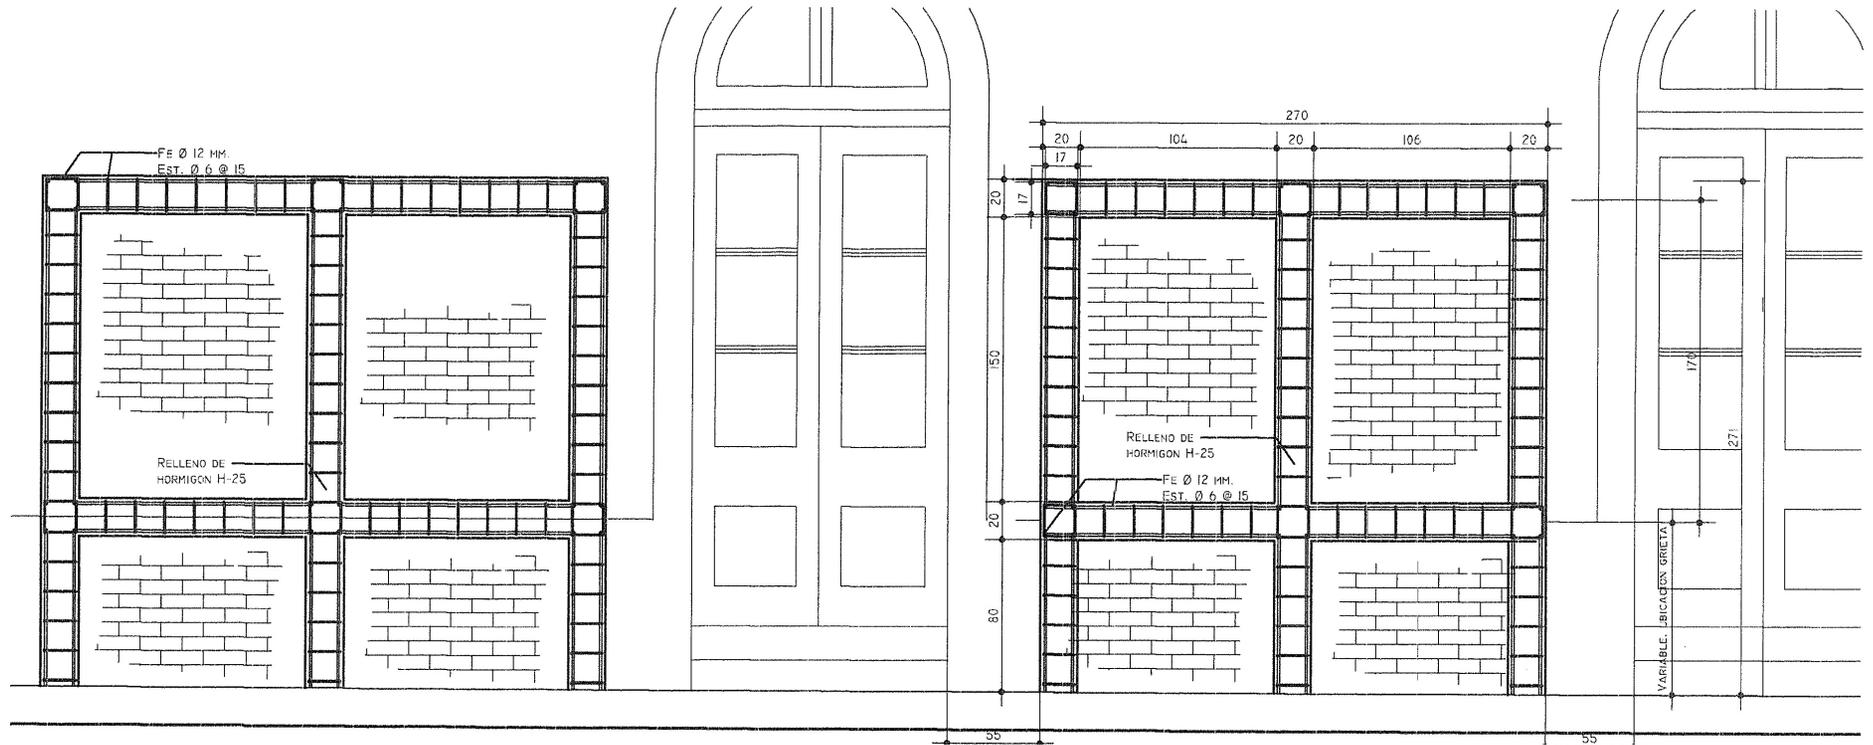
Imagen 176: Aplicación de Solución en Muros de Albañilería del Tipo Marcos de Hormigón Armado, Elevación
Fuente : Informe Técnico Diagnostico Sismo 27 de Febrero 2010

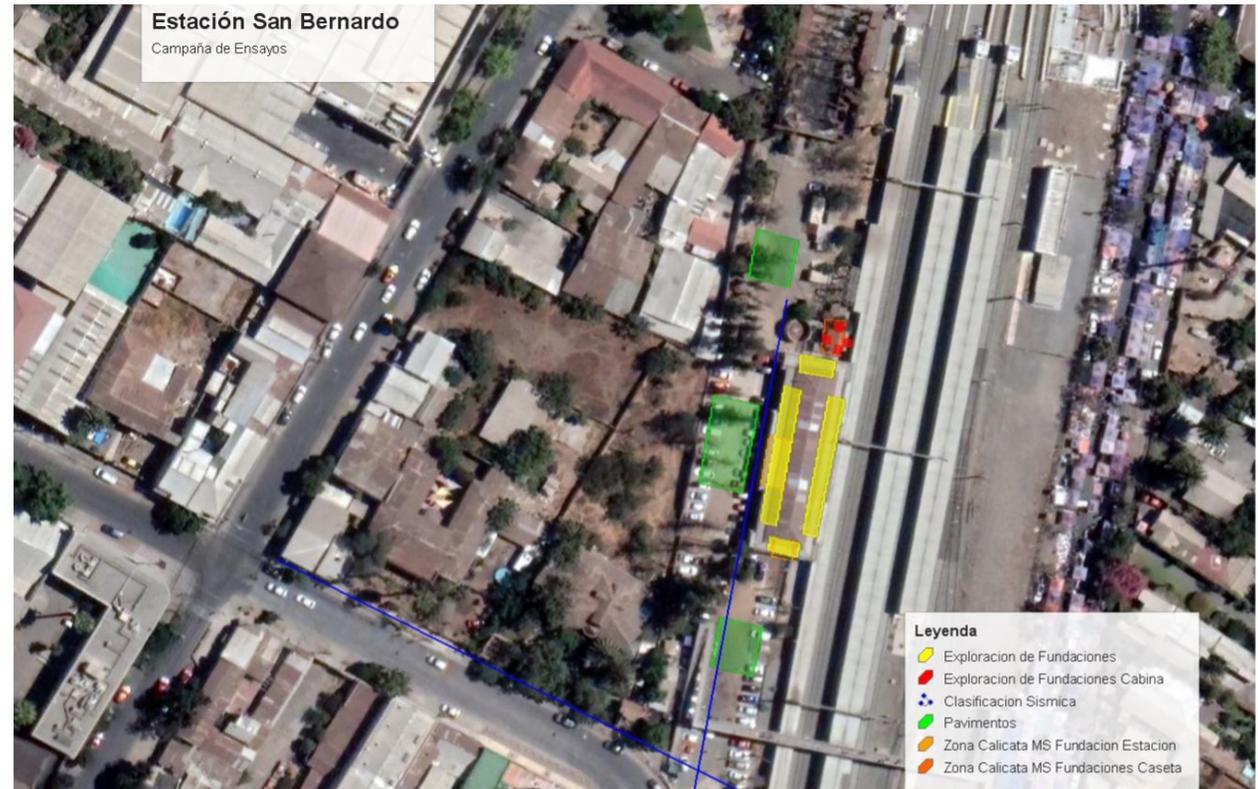
Imagen 181: Distribución Campaña Exploratoria de Fundaciones
Fuente : Elaboración Propia

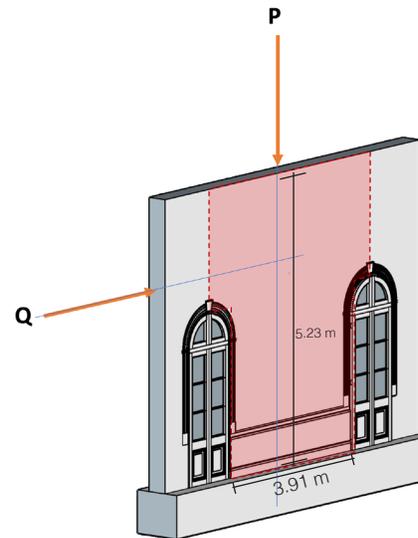
Al comparar los resultados de cálculo de tensiones, se establece que en el plano del muro este resiste la compresión mientras que fuera del plano supera ampliamente el valor límite. Además, se puede observar tensiones a tracción que se generan en ambas situaciones, siendo crítico el caso fuera del plano.

Imagen 186: Aplicación de Carga en Eje del Muro
Fuente : Elaboración Propia

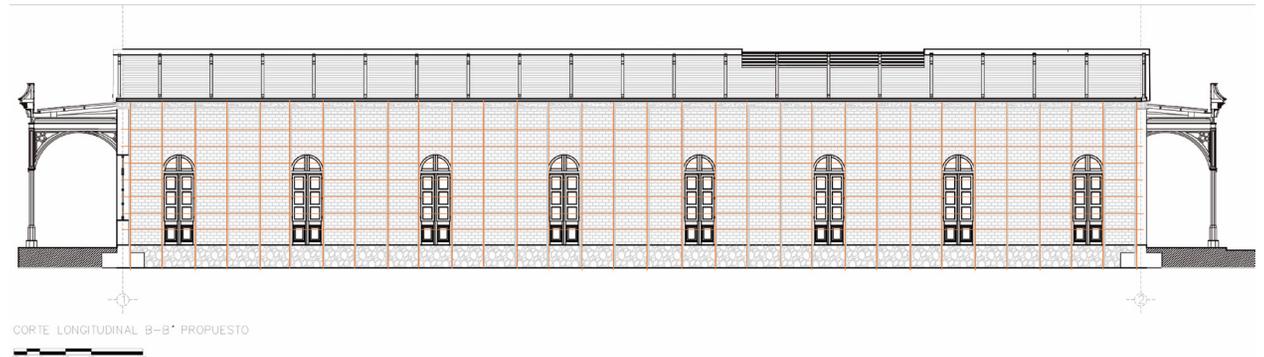
Este procedimiento se aplica para la reparación de grietas de espesor mayor o igual a 1,5 mm (lechadas) y/o relleno de cavidades en albañilería, permitiendo la recuperación del monolitismo con la inyección de lechada o mortero de cemento. Se debe utilizar un sello de superficie compuesto por una masilla epóxica con resistencia y adhesión adecuada para confinar la grieta del adhesivo de inyección hasta que termine su curado (Ministerio de Vivienda y Urbanismo de Chile, 2018).

Imagen 192: Embebido de Acero de Refuerzo en Albañilería Figura Esquemática
Fuente : Elaboración Propia

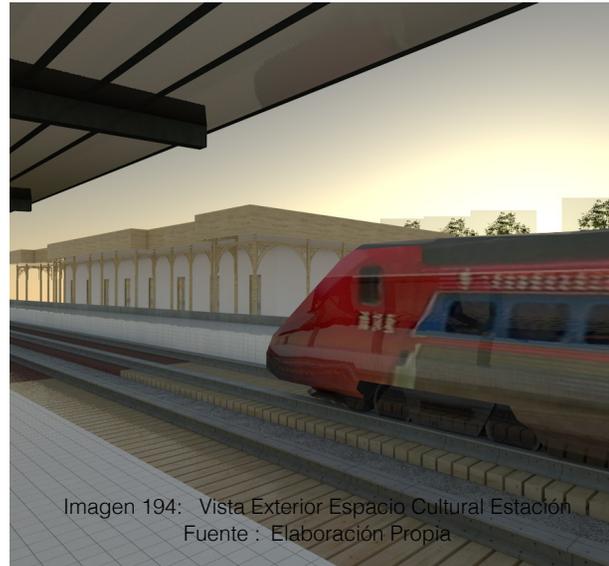
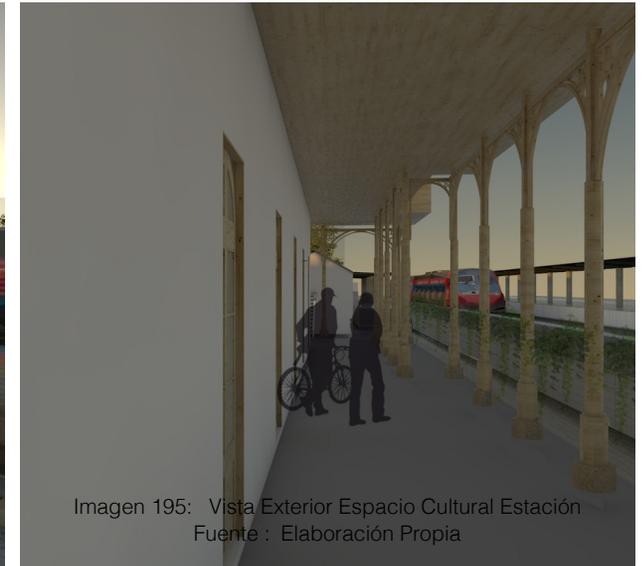
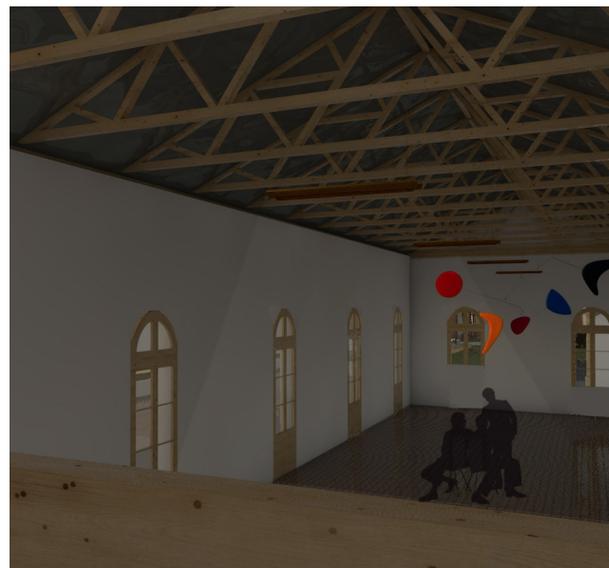
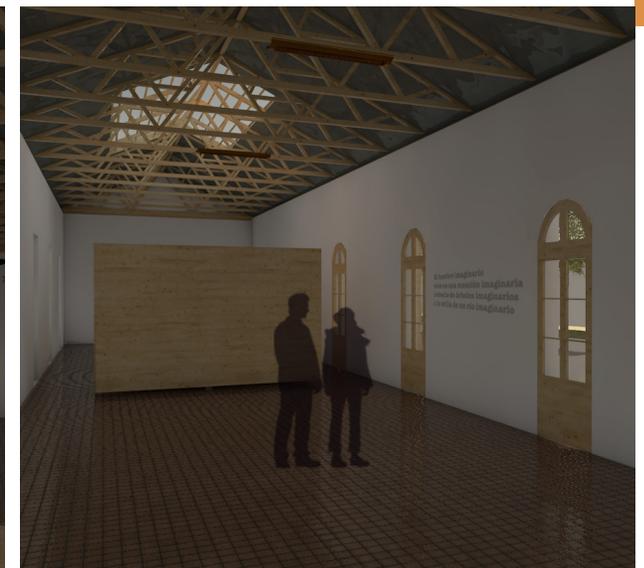
Se propone, la incorporación de un volumen totalmente reversible, edificado en paneles de madera y sin fundaciones para albergar espacios privados de apoyo a la función cultural; la eliminación del listonado de cielo para visibilizar la estructura de techumbre y mejorar la iluminación interior con la incorporación de una lucarna superior, Imágenes 194, 195, 196 y 197.

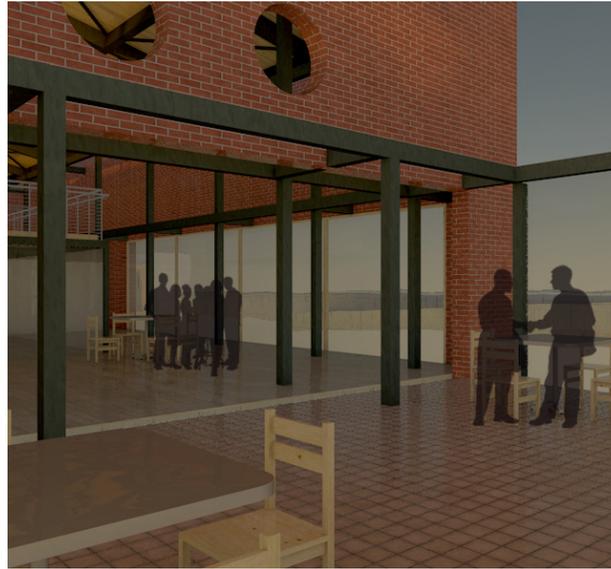
Imagen 198: Vista Exterior Nuevo Volumen de Estación
Fuente : Elaboración Propia

- Vaciamiento completo del edificio debido a su estado de conservación;
- Propuesta Arquitectónica para consolidar estructuralmente el edificio mediante un sistema de entramado metálico anclado a los pilares y cadenas de hormigón armado del sistema de albañilería confinada;
- Establecer un espacio interior exterior, generación de espacios a distintas alturas, y
- Relacionar el espacio interior con la zona de uso extensivo mediante la proyección del espacio cafetería hacia el área de estar permanente.

Se presentan a continuación las imágenes 198 y 199 con vistas representativas de la propuesta.

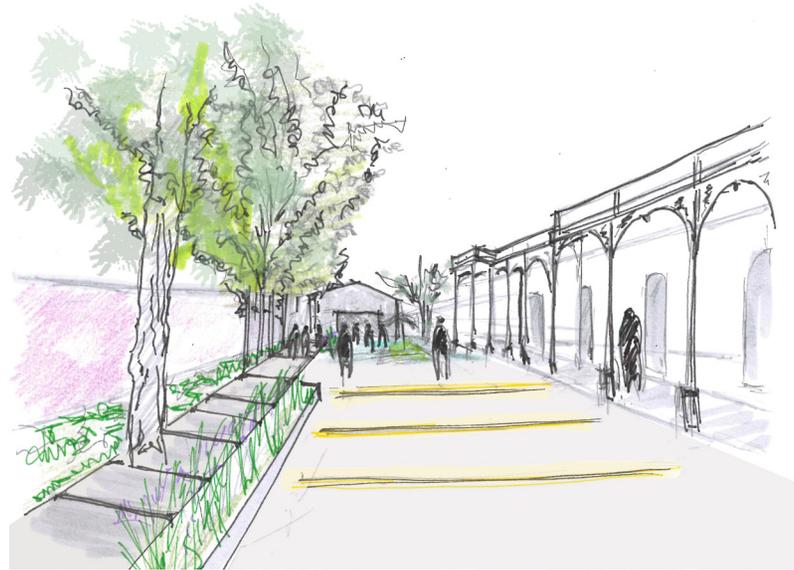
Imagen 200: Vista Conceptual Área Exterior de la Estación
Fuente : Elaboración Propia

- Eliminación parcial de la marquesina de resguardo del andén, con la finalidad de devolver las vistas desde y hacia el Monumento sin elementos en altura que mermen su arquitectura;
- Retranqueo del andén en el sector adyacente a la estación, con la finalidad de otorgar un buffer de protección al inmueble;
- Establecer el límite entre el Monumento y el andén mediante elementos vegetales para realizar la separación entre espacios, con límite transparente y vegetación;
- Incorporación distintos tipos de pavimentos para delimitar las instancias de tránsito, permanenciady uso, y
- Uso de especies vegetales de bajo consumo hídrico y baja altura para no alterar las vistas hacia el Monumento.

En las imágenes 200 y 201 se presentan dos croquis de la propuesta para el entorno.
