## Da indicatori archeologici e del cantiere tracce di vicende costruttive “sconosciute” del Castello di Milano

**Gianfranco Pertot**

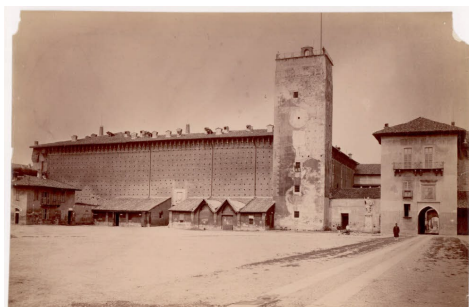
Fig. 7- Giulio Rossi (attr.), Accesso alla corte ducale - Torre di Bona e Rocchetta prima del restauro, post 1878 - ante 1884 (Civico Archivio Fotografico di Milano, Raccolta Luca Beltrami, RLB 2688)

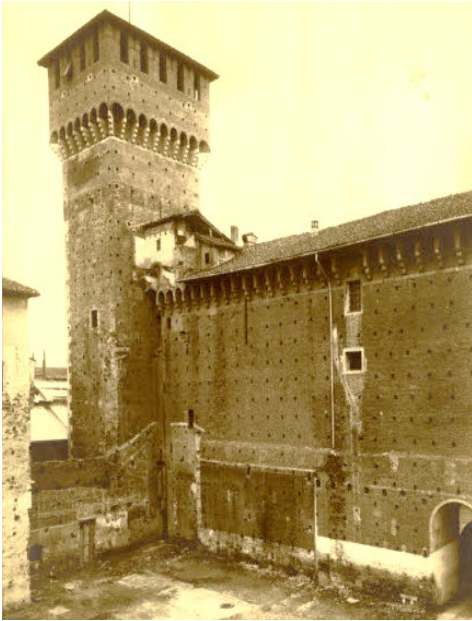
Fig. 8– La torre di Bona, appena restaurata, vista dalla Corte ducale. Sulla destra si riconosce l’arco di accesso al cortile della Rocchetta, post1894 – ante 1897 (Civico Archivio Fotografico di Milano, Foto Milano, FM B12)

pontai con andamento interno diagonale evidenziate in rosso nella Fig. 5 attesta che venne in primo luogo rinforzato, aumentandone lo spessore o ricostruendolo, il settore nel quale si apre l'ingresso principale (i fori delle due file, come quelle presso la porta verso Piazza d'armi, hanno andamento diagonale rivolto verso l'ingresso stesso), mentre solo in un secondo tempo si mise mano alla cortina verso la Torre di Bona. Probabilmente questo secondo intervento fu proprio contestuale all'erezione della torre. Nel 1477, pochi giorni dopo l'omicidio di Galeazzo Maria, il castellano Filippo degli Eustachi segnalava infatti alla duchessa reggente che doveva essere al più presto "serrato de muro il mancamento unde se desia fare la torre", dove quindi è lecito supporre che non vi fosse un collegamento fra le cortine, e che si doveva parimenti edificare un nuovo corpo di fabbrica, addossato alla cortina sud-est ("uno casamento in Rocha stacato a la muraglia de dieta Rocha daverso Sancto Spirito"), dove era stato realizzato il nuovo ingresso alla Rocchetta dalla Piazza d'armi di cui si è detto poco fa. E si poteva quindi costruire la nuova torre "suso il cantono, che guarderà per tuto il castello" (Beltrami, 1884, p. 157). Purtroppo nessuna indicazione ulteriore sulle modalità con le quali questa sequenza di interventi si dipanò ci giunge dalla pur imponente mole di fotografie scattate all'epoca dei restauri di Beltrami. Se ne presentano comunque due, relative proprio alle due cortine della Rocchetta delle quali si è sin qui trattato, che attestano da un lato la vera e propria rivoluzione realizzata dagli interventi (Fig. 7) e dall'altro la complessità di un quadro stratigrafico al quale oggi è difficile, se non impossibile, accedere (Fig. 8).
