Documentación y análisis del proceso de rescate y traslado
de la obra de arte urbano 'Bowie' de Jesús Arrúe.
Consideraciones en cuanto a su conservación y
restauración

Trabajo Fin de Grado

Grado en Conservación y Restauración de Bienes Culturales

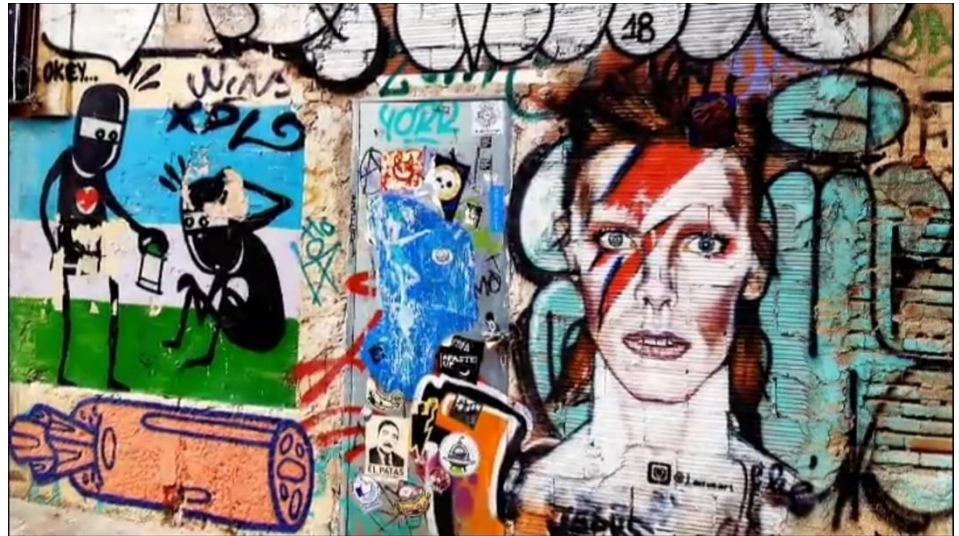
Figura 4. Obra de Bowie en soporte y la localización original. Foto de Mercedes Sánchez

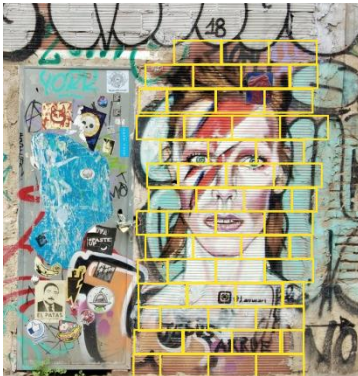
Figura 5. Propuesta de delimitación de perímetro para el corte del mural. Foto de Mercedes Sánchez

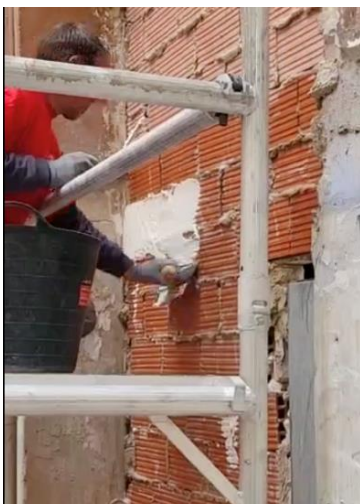
Figura 6. Aplicación del mortero de cal en el reverso de la obra.
Foto de Vladimir Na

1. Imprimación con Mortero de Cal: Se aplicó una capa de mortero de cal en el reverso del muro para consolidar la estructura. El mortero de cal es adecuado debido a su compatibilidad con los materiales de construcción originales del muro. Su aplicación mejora la cohesión entre los ladrillos y aumenta la estabilidad del soporte, crucial para mantener la integridad durante el traslado.
2. Malla de Plástico: Se instaló una malla de plástico para asegurar que los ladrillos permanecieran fijos. La malla de plástico añade un soporte estructural adicional al distribuir cualquier fuerza aplicada de manera uniforme a lo largo del muro. Esta malla evita que los ladrillos se muevan independientemente, lo cual es esencial para mantener la estructura intacta durante el proceso de traslado.

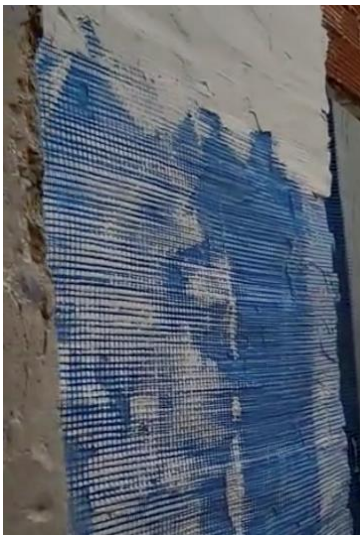
Figura 7. Aplicación de malla de plástico. Foto de Vladimir Na

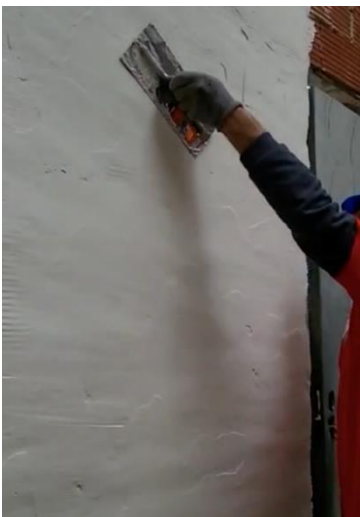
Figura 8. Nivelación del mortero. Foto de Vladimir Na

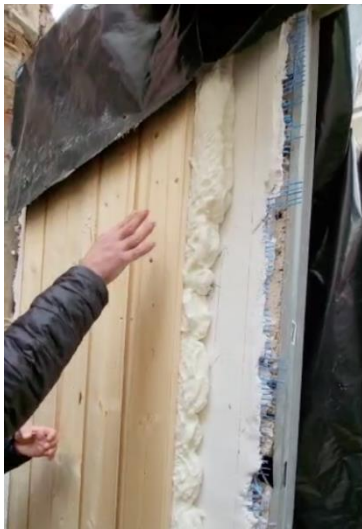
Figura 12. Fijación de protección con espuma de poliuretano. Foto de Vladimir Na

2. Cubierta de Espuma de Poliuretano: Para amortiguar posibles golpes y reducir la fricción, se aplicó una capa de espuma de poliuretano. La espuma de poliuretano es una excelente elección por su capacidad de absorción de impactos y su ligereza, lo que evita añadir peso innecesario al mural. Esta espuma distribuye la presión uniformemente, protegiendo la capa pictórica de cualquier daño mecánico durante la manipulación.

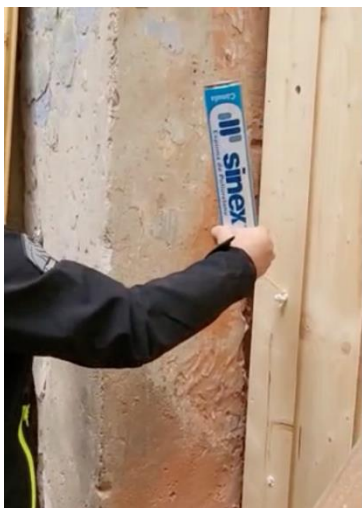
Figura 14. Perforación y relleno de protección del anverso. Foto de Vladimir Na

El anverso de la obra fue protegido con una lámina de plástico, seguido de un proceso similar al del reverso. Sobre la protección de plástico, se añadieron tablas de madera en vertical y se sellaron con espuma de poliuretano. Además, se consolidaron y fijaron algunas zonas puntuales, concluyendo así la protección tanto del anverso como del reverso. Este enfoque garantizó que la superficie pictórica estuviera completamente protegida de cualquier impacto o daño potencial durante el traslado a pesar de no tener ningún material adherido sobre la misma.

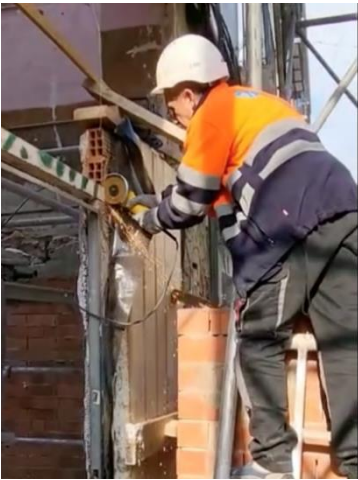
Figura 15. Corte del muro con sierra radial. Foto de Vladimir Na

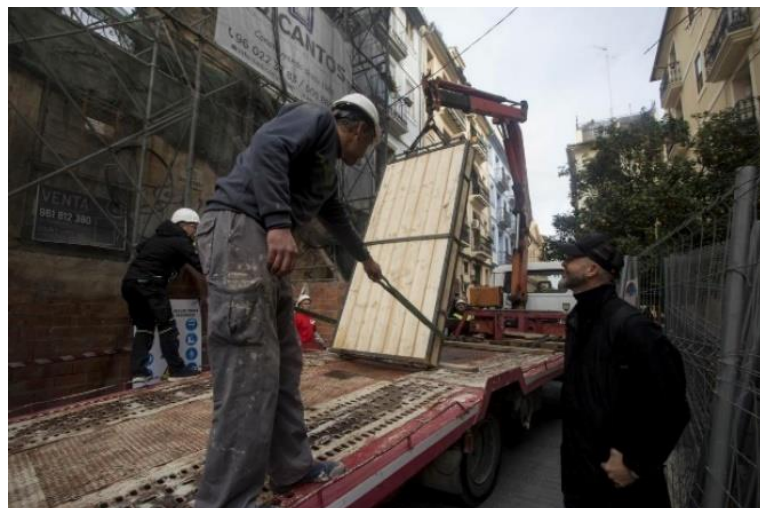
Figura 18. Levantamiento del mural al camión. Foto de Vladimir Na

Finalmente, la obra fue levantada con una grúa y asegurada a un camión que pudo transportarla hasta su localización temporal en el CCCC. Las vibraciones del camión pasando por una variedad de superficies y terrenos pudo significar un factor de riesgo para la obra. Para evitar daños y fricciones se aseguró la obra a la superficie trasera del camión con correas para carga. Una vez en el CCCC fue descargado del camión utilizando la grúa y fue transportado con un montacargas manual hasta el interior del claustro gótico, donde fue instalado y desprotegido.

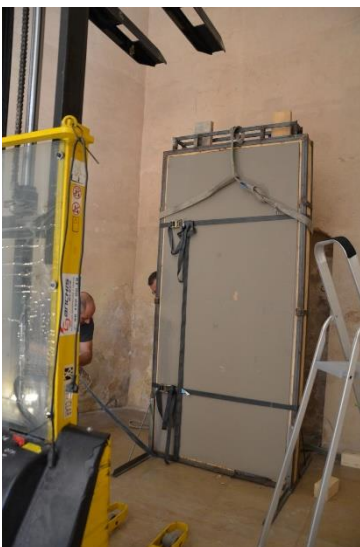
Figura 29. Protección y preparación para el traslado al Museo Etnológico. Foto de Mercedes Sánchez

Para proteger la capa pictórica se utilizó una lámina de poliestireno que fue cubierta por las tablas de madera, encinchándola con materiales amortiguadores para protegerla completamente. El traslado de la pieza comenzó en el CCCC, donde fue protegida y asegurada cuidadosamente por un equipo especializado de la empresa de transporte de obras de arte Art i Clar que trabajó codo con codo con los conservadores del museo. Inicialmente, se intentó utilizar un montacargas manual para mover la obra. Sin embargo, al observar

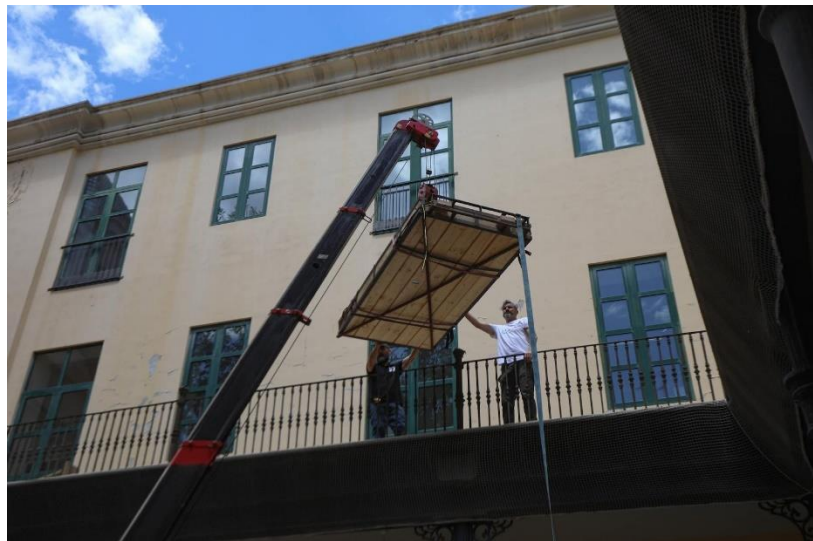
Figura 32. Levantamiento de la obra a la segunda planta del Museo Etnológico. Foto de Mercedes Sánchez

Dentro del Museo de Etnología, la obra fue elevada hasta el segundo piso utilizando una grúa, demostrando la precisión y cuidado necesarios para manejar una pieza de arte tan delicada. Una vez en el segundo piso, la obra fue colocada horizontalmente, apoyada en uno de sus costados, y transportada sobre ruedas hasta la sala de exposición final. En esta sala, se utilizó nuevamente el montacargas manual para girar la obra y colocarla en posición vertical. Para asegurar la estabilidad de la pieza, se ató uno de los lados a la maquinaria utilizada para levantarla, y se fijaron las patas de la parte inferior. Una vez que

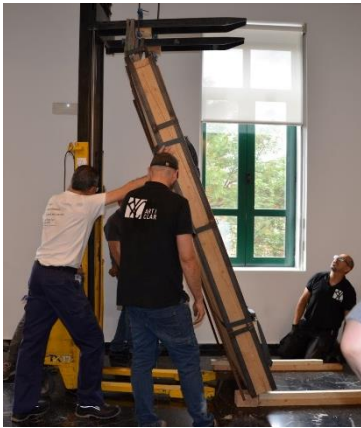
Figura 34. Posicionamiento vertical de la obra. Foto de Mercedes Sánchez

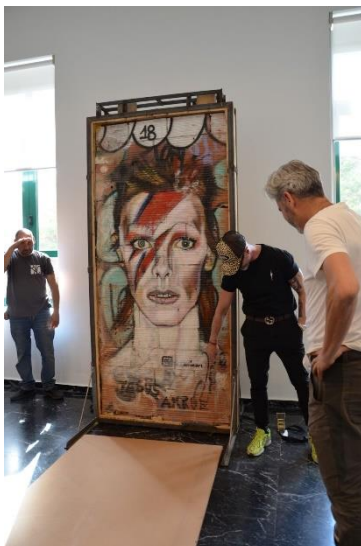
Figura 35. Desprotección final de la obra. Foto de Mercedes Sánchez

Las tensiones y fricciones fueron mitigadas mediante el uso de láminas de poliestireno y tablas de madera que encapsulaban la capa pictórica, mientras que la elevación con grúa se manejó con refuerzos metálicos y patas estabilizadas para distribuir el peso uniformemente. Durante el traslado en camión, la obra fue firmemente asegurada para evitar movimientos bruscos y vibraciones dañinas. En el desplazamiento por diferentes tipos de pavimentos y superficies, se utilizó una plataforma móvil adecuada y el equipo estuvo constantemente supervisando la estabilidad. La elevación al segundo piso del museo, un paso crítico, se llevó a cabo con precisión y cuidado, utilizando una grúa para garantizar un balance perfecto. En conclusión, a través de una combinación de técnicas avanzadas, herramientas especializadas y la profesionalidad del equipo, se logró minimizar los riesgos y asegurar que la obra se mantuviera intacta durante todo el proceso de traslado. Una vez que la obra fue trasladada al interior del museo y se removieron las protecciones, el equipo de conservación del museo de Etnología realizó un proceso de limpieza en seco sobre la obra. El artista había expresado que no quería que se les hicieran más consolidaciones o limpiezas a los daños ya existentes en la obra. Por lo tanto, la limpieza que se llevó a cabo fue para remover cualquier contaminante o resto dejado atrás por las protecciones o durante el proceso de traslado.

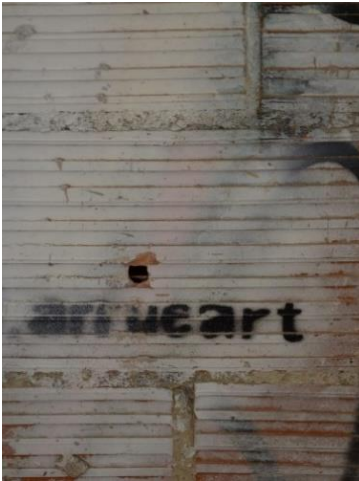
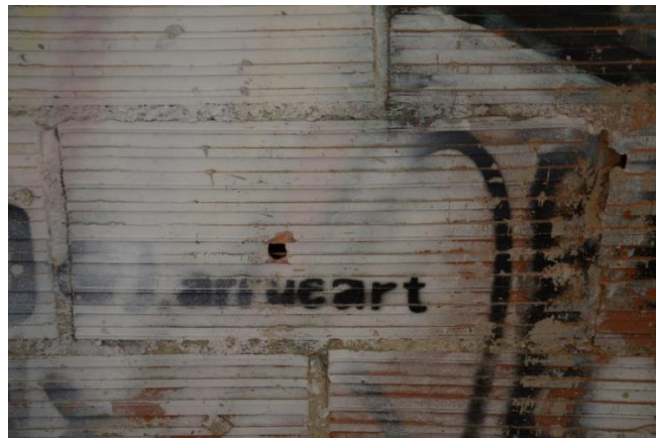
Figura 38. Detalle de agujero sobre la capa pictórica. Foto de Sofía Salum

La obra no ha sufrido grandes daños o deterioros y, a pesar de la fragilidad del soporte, se ha mantenido íntegra. En la capa pictórica se pueden observar algunas zonas puntuales en las que las juntas entre los ladrillos de cerramiento están ligeramente separadas, especialmente en la zona superior derecha. Igualmente, hay algunas zonas en las que se encuentran pequeños agujeros en los ladrillos. La mayoría aparentan haber estado ahí incluso antes de la realización de la obra, mientras que algunos se pueden estimar que fueron ocasionados posterior a la realización de la obra, pero no interrumpen su lectura. La capa pictórica se mantiene íntegra y sin daños que perjudiquen su entendimiento; tampoco presenta lagunas o pérdidas.

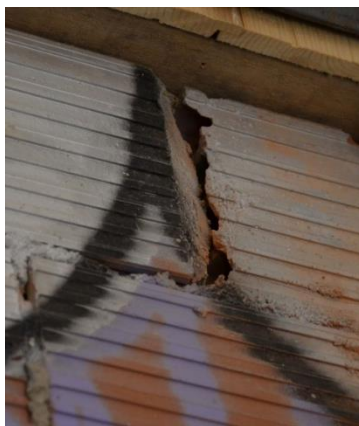
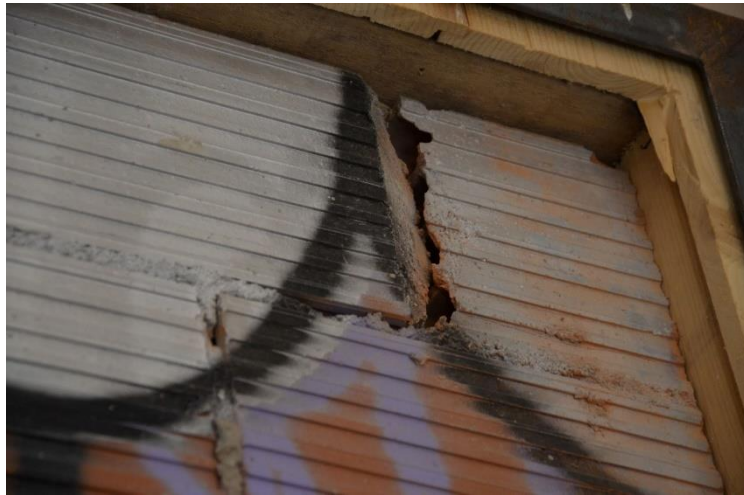
Figura 39. Foto detalle de separación de ladrillos del soporte. Foto de Mercedes Sánchez

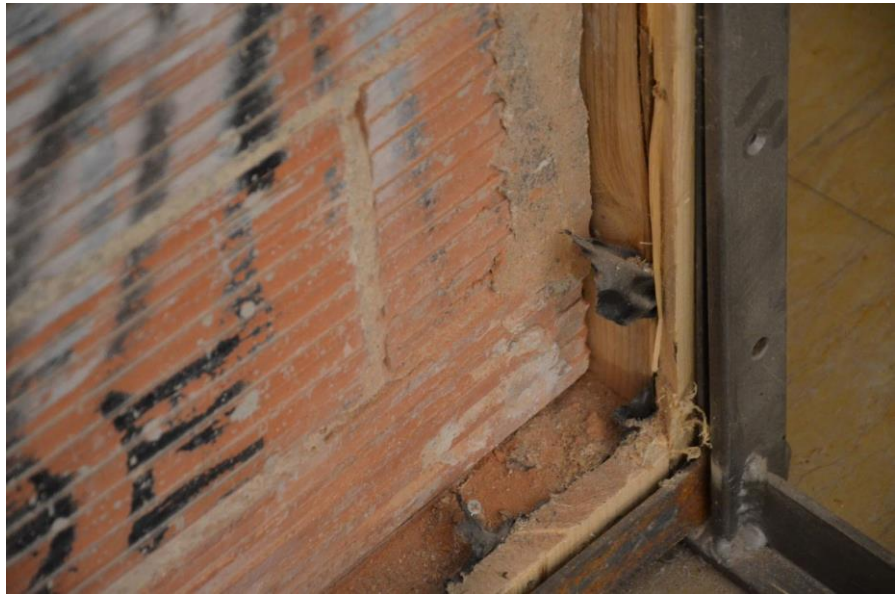
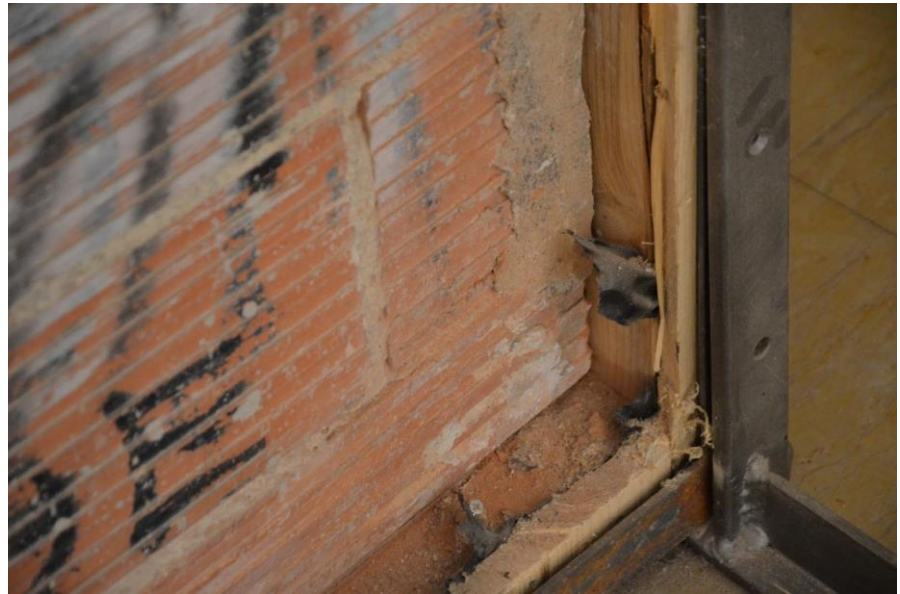
Figura 40. Foto de detalle del marco de madera y metal, esquina derecha inferior. Foto de Mercedes Sánchez

La ubicación de la obra la protege de la intemperie y de una variedad de riesgos y contaminantes. Sin embargo, no está exenta de sufrir daños. La obra se estabiliza y se protege utilizando el marco de madera y metal, así como las

patas en la parte inferior, elementos que también están expuestos a factores de riesgo. Considerando los materiales utilizados para su creación, así como los añadidos para su traslado e instalación, se han identificado los siguientes factores de riesgo y deterioro:

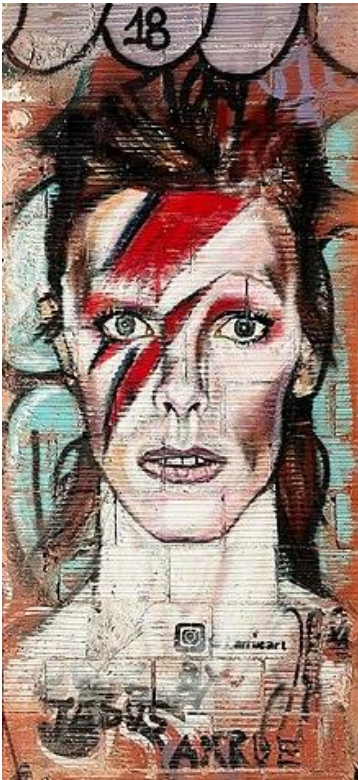
Figura 42. Vista general "Bowie" de Jesús Arrúe. Foto de Sofía Salum

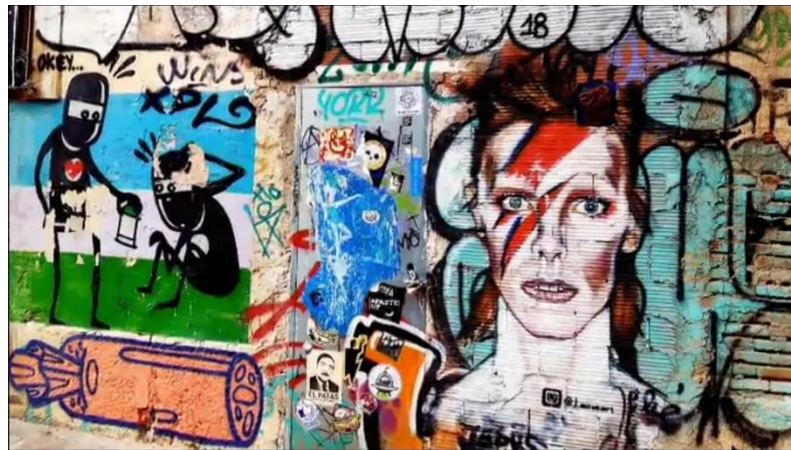
Figura 4. Obra de Bowie en soporte y localización original. Foto de Mercedes Sánchez

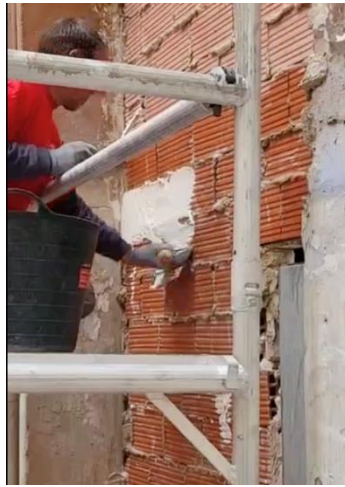
Figura 6. Aplicación del mortero de cal en el reverso de la obra. Foto de Vladimir Na

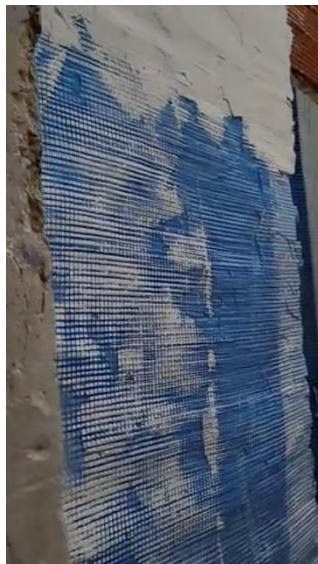
Figura 7. Aplicación de malla de plástico. Foto de Vladimir Na

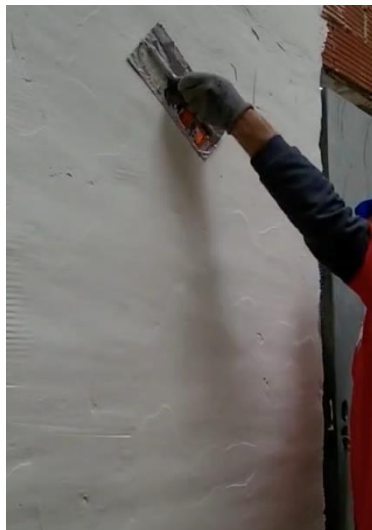
Figura 8. Nivelación del mortero. Foto de Vladimir Na

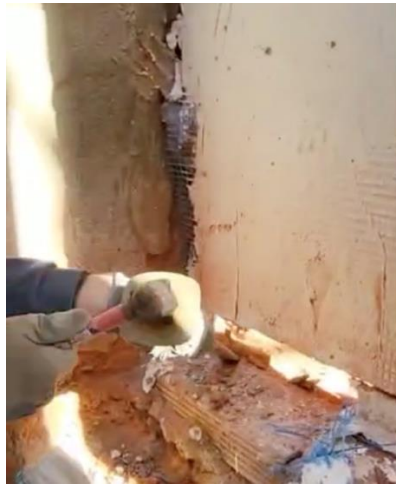
Figura 9. Liberación de espacio de la zona inferior. Foto de Vladimir Na

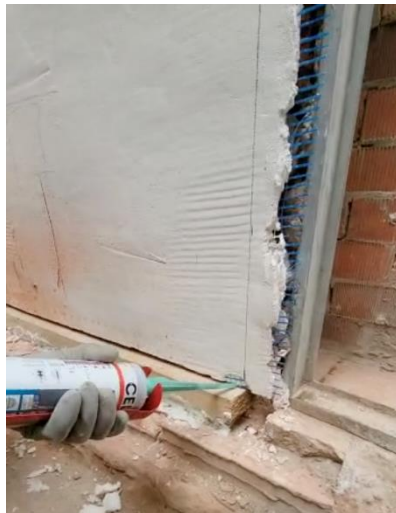
Figura 10. Aplicación de viga inferior y fijación. Foto de Vladimir Na

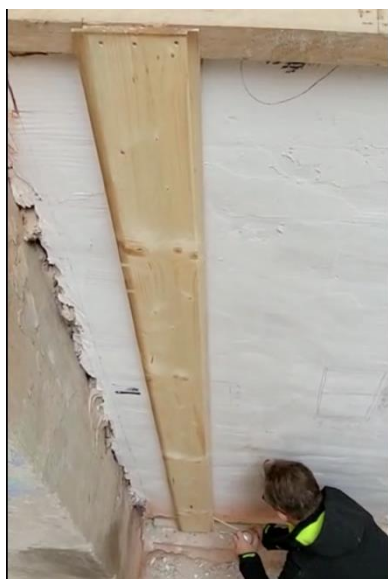
Figura 11. Aplicación de tablas de madera, reverso. Foto de Vladimir Na

1. Tablas de Madera en el Reverso: Se adhirieron tablas de madera al reverso usando espuma de poliuretano. La espuma de poliuretano asegura una fuerte adhesión entre las tablas de madera y el muro, mientras que las tablas proporcionan un soporte adicional que distribuye el peso y las tensiones, protegiendo el mural de posibles daños durante la manipulación.
2. Refuerzo con Espuma de Poliuretano: Se rellenaron incisiones en las tablas con espuma para mejorar la adhesión. El refuerzo adicional con espuma de poliuretano en las incisiones de las tablas asegura una fijación robusta y duradera, mejorando la integridad estructural del soporte de madera.

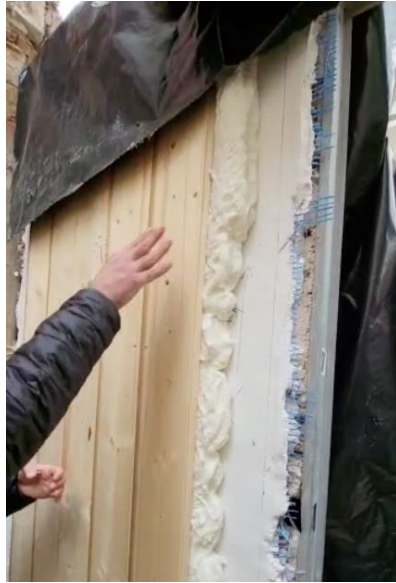
Figura 12. Fijación de protección con espuma de poliuretano. Foto de Vladimir Na

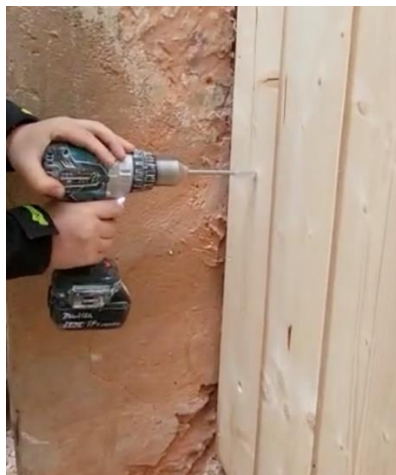
Figura 13. Perforación y relleno de protección del anverso. Foto de Vladimir Na

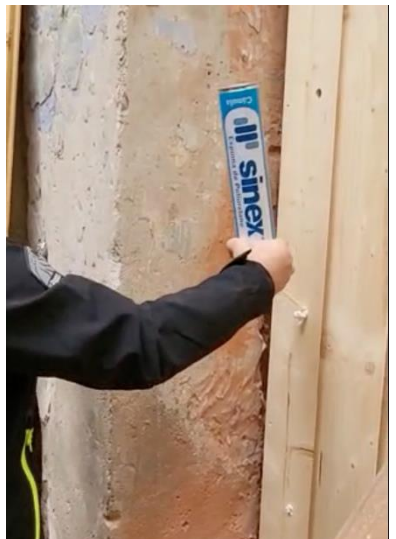
Figura 14. Perforación y relleno de protección del anverso. Foto de Vladimir Na

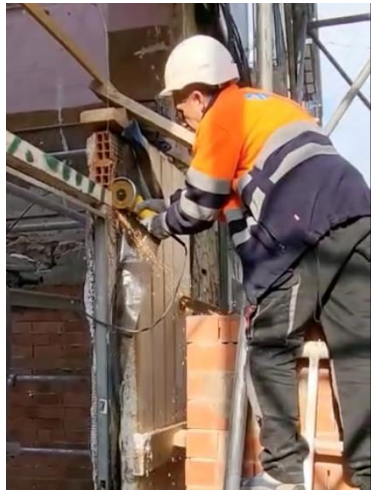
Figura 15. Corte del muro con sierra radial. Foto de Vladimir Na

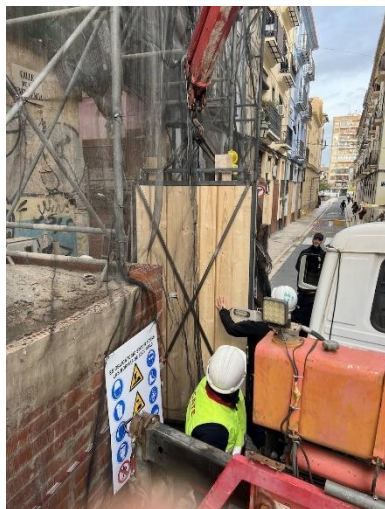
Figura 16. Movimiento del mural con grúa. Foto de Vladimir Na

Con la obra lista para ser transportada, se utilizó una grúa para levantar y mover la obra hasta su nuevo hogar en el CCCC. La grúa, equipada con dispositivos de suspensión especializados, permitió un movimiento suave y controlado de la obra, minimizando cualquier riesgo de daño. Finalmente, se empleó una máquina elevadora para transportar la obra dentro de los claustros del museo, donde se removieron las protecciones del anverso, revelando la obra en su nuevo entorno. Esta fase final del proceso fue realizada con sumo cuidado para asegurar que la capa pictórica permaneciera intacta y libre de cualquier imperfección. Al marco de metal perimetral se le soldaron unos pies metálicos que no solo facilitaron su traslado, sino que permitieron que se mantuviese de pie durante su exposición.

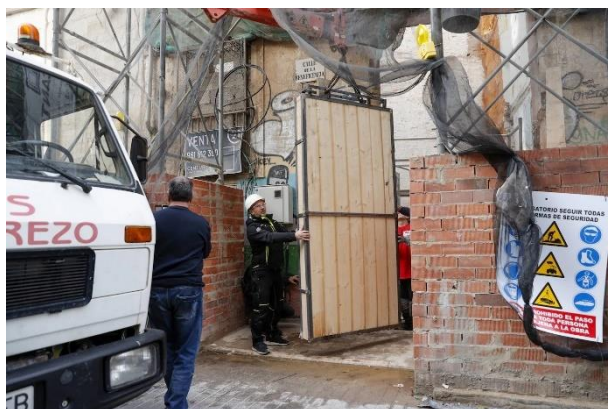
Figura 17. Traslado del mural con grúa. Foto de Vladimir Na

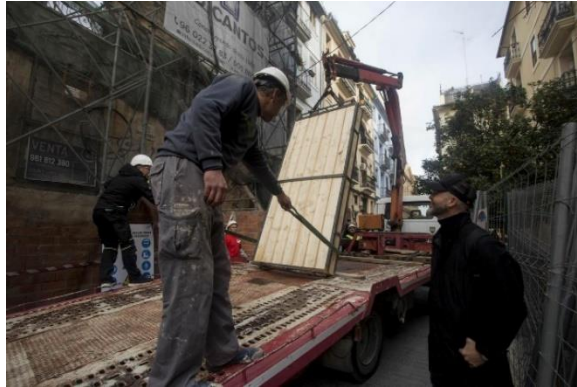
Figura 18. Levantamiento del mural al camión. Foto de Vladimir Na

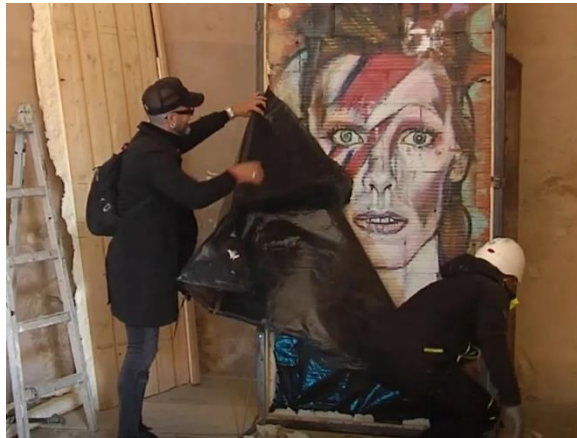
Figura 19. Desprotección de la obra en el CCC. Foto de Vladimir Na

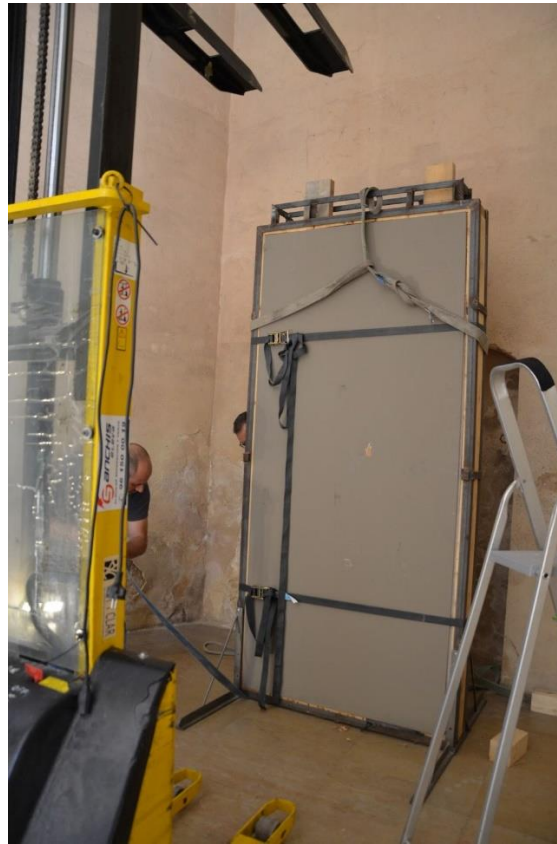
Figura 29. Protección y preparación para el traslado al Museo Etnológico. Foto de Mercedes Sánchez

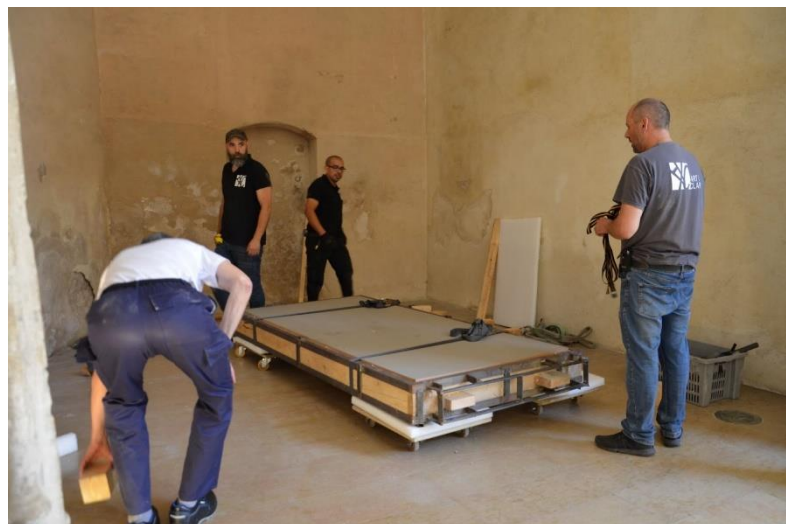
Figura 30. Posicionamiento vertical para el traslado. Foto de Mercedes Sánchez

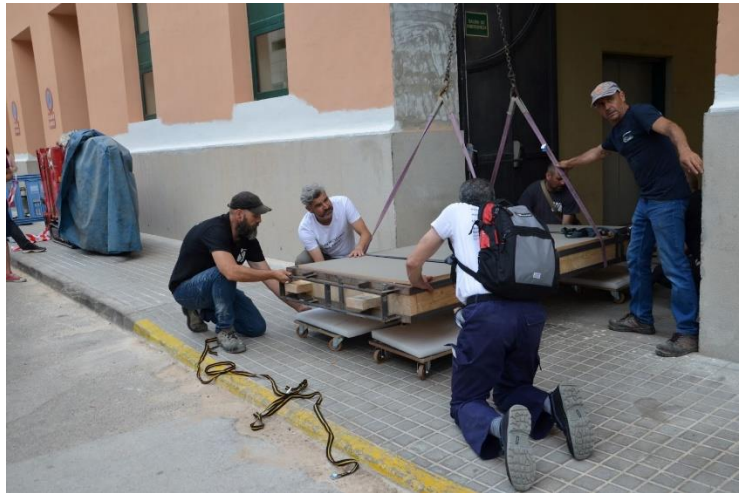
Figura 31. Descarga de la obra al llegar al Museo Etnológico. Foto de Mercedes Sánchez

Una vez fuera del CCCC, la obra fue levantada con una grúa y colocada sobre un camión para su transporte. Durante el viaje, la pieza fue asegurado firmemente con cinchas y amortiguaciones al remolque al camión para garantizar su estabilidad y evitar cualquier daño durante el trayecto. Al llegar al Museo de Etnología de Valencia, la obra fue descargada cuidadosamente con la ayuda de una grúa, asegurando en todo momento su integridad. De nuevo, se colocó en posición horizontal sobre las mismas tablas con ruedas utilizadas anteriormente, y se transportó hasta el patio ajardinado del museo.

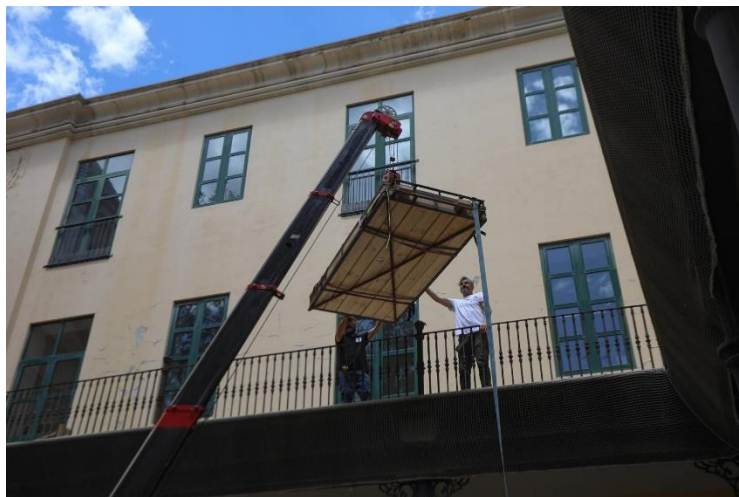
Figura 32. Levantamiento de la obra a la segunda planta del Museo Etnológico. Foto de Mercedes Sánchez

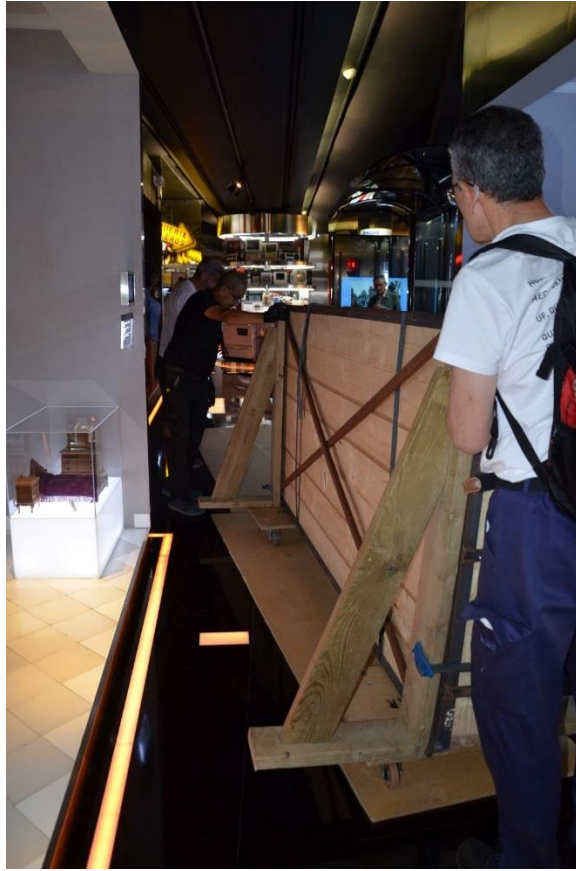
Figura 33. Traslado de la obra por exposición "No es fácil ser valenciano". Foto de Mercedes Sánchez

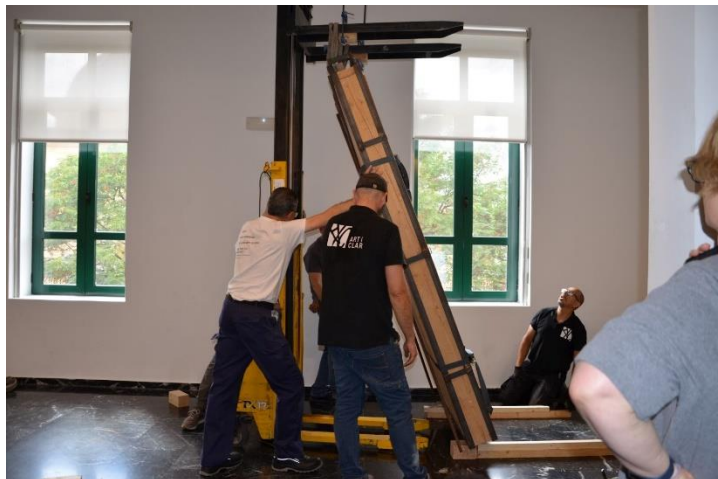
Figura 34. Posicionamiento vertical de la obra. Foto de Mercedes Sánchez

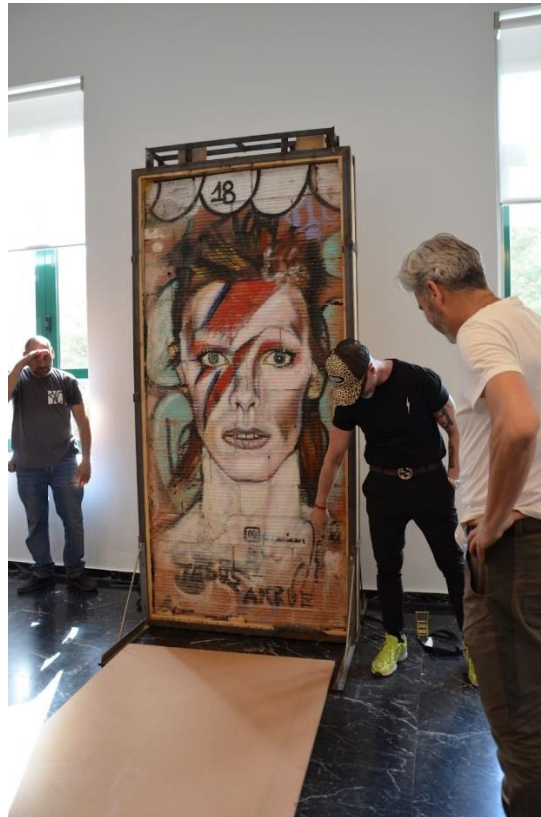
Figura 35. Desprotección final de la obra. Foto de Mercedes Sánchez

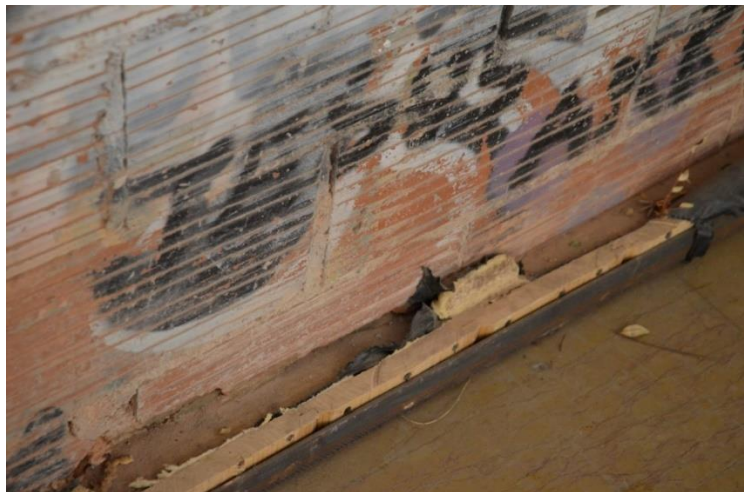
Figura 40. Detalle de la zona inferior de la obra, enfoque en marco de madera y metal. Foto de Mercedes Sánchez
