Patrimonio y Accesibilidad desde una perspectiva inclusiva.
Caso de estudio Zona de Monumentos Históricos de
Querétaro.

Trabajo Fin de Máster

Máster Universitario en Arquitectura Avanzada, Paisaje,
Urbanismo y Diseño

AUTOR/A: Duran Parrodi, Patricia

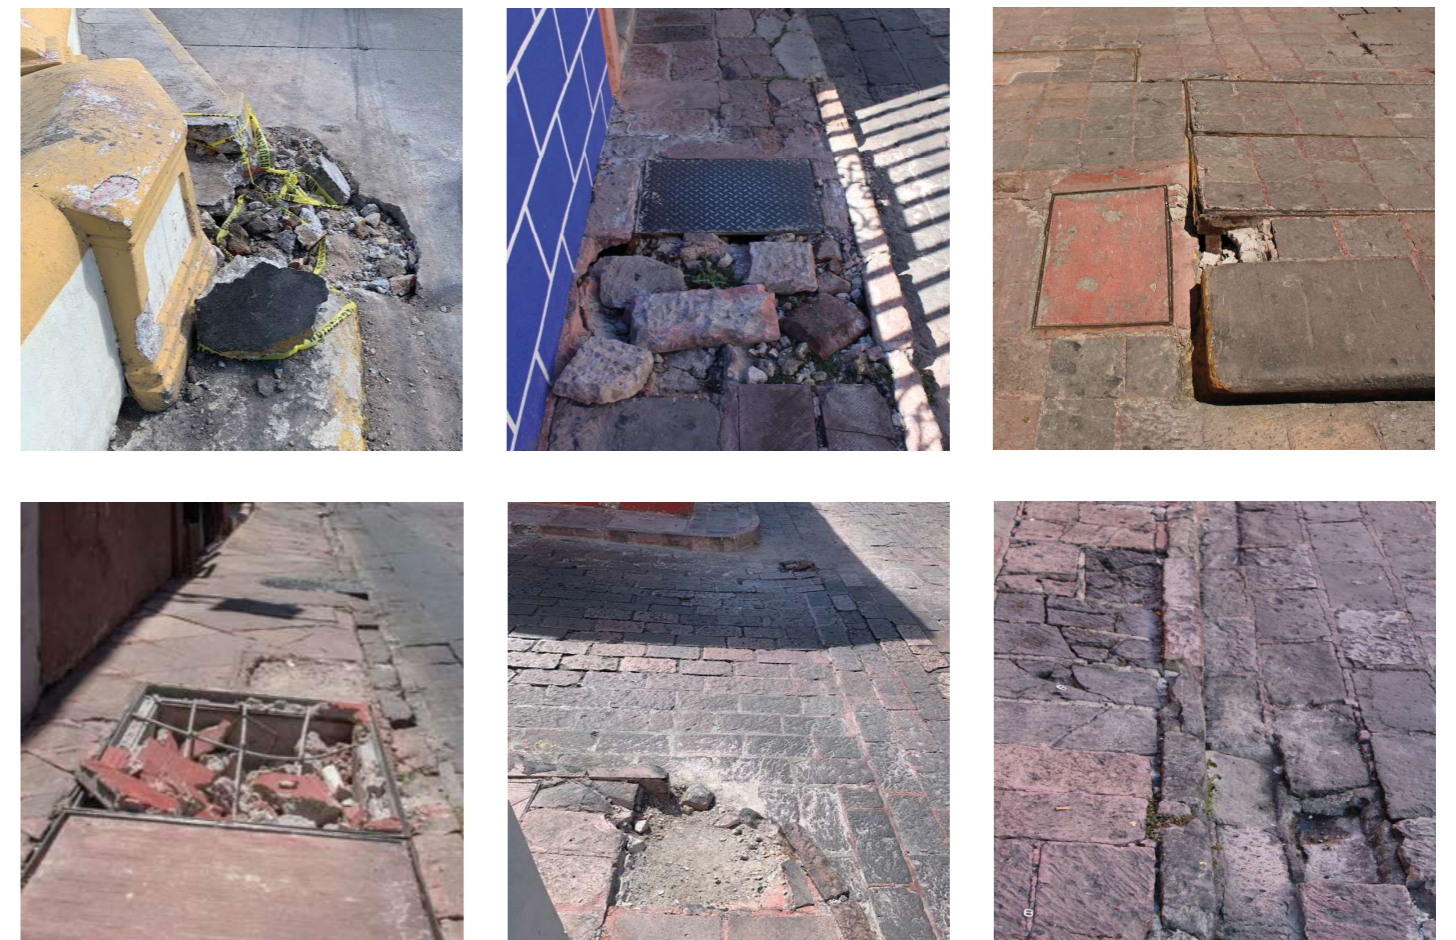
Figura 4: Banquetas (aceras) CHQ
Fuente: fotografías propias. 2023

Un lugar donde el coche es la prioridad y las personas quedan relegadas a aceras que no cumplen los anchos mínimos de paso, invadidas por objetos, en condiciones deplorables en muchos casos, sin iluminación, sin sombra, sin áreas de descanso entre otros factores que impiden que los transeúntes se desplacen en entornos cómodos y seguros.

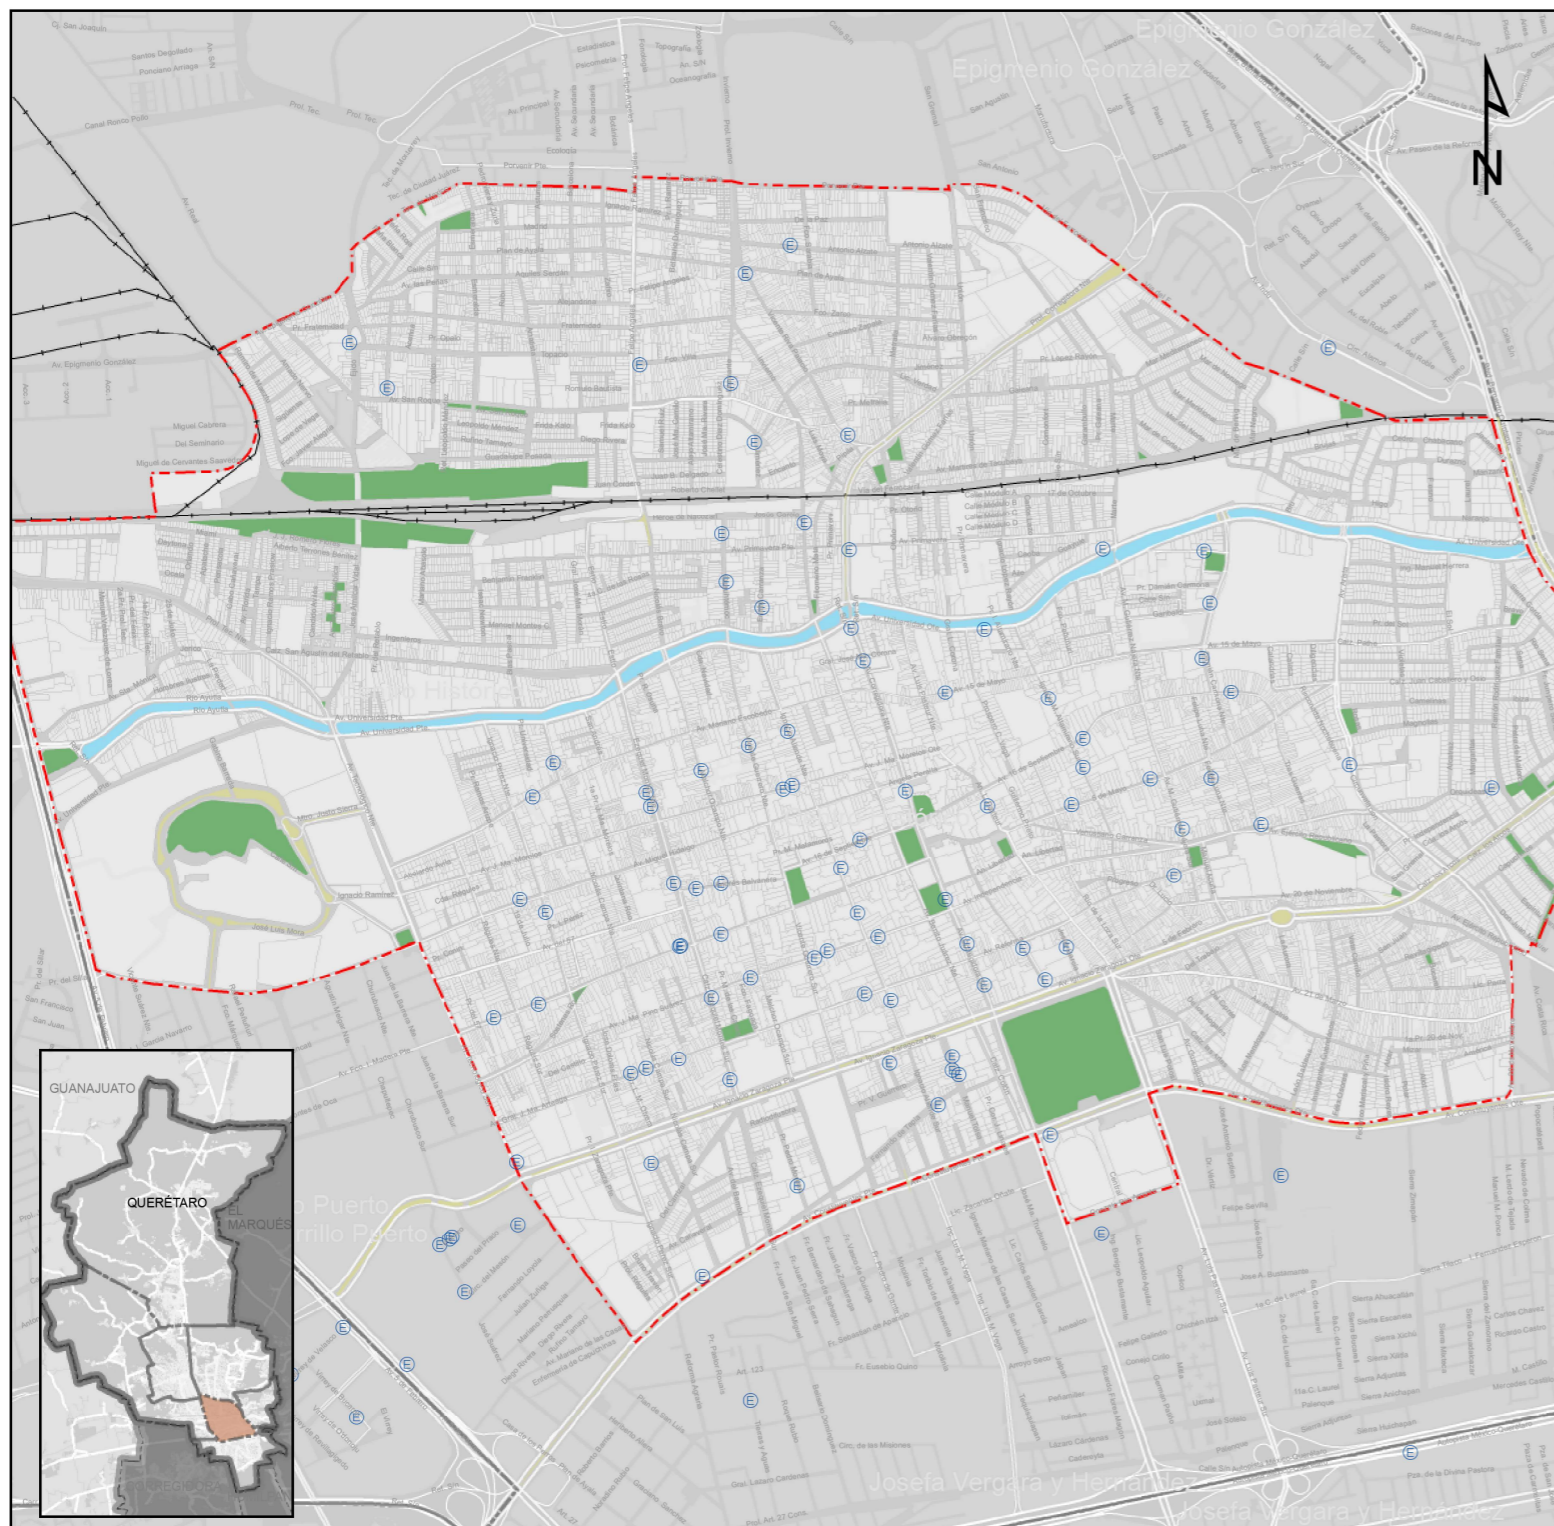
Figura 123: Estacionamientos Públicos. Perímetro A de la Zona de Monumentos Históricos
Fuente: Plan de Manejo y Conservación de la Zona de Monumentos Históricos de Santiago de Querétaro. 2010
Elaboración: IMPLAN 2019

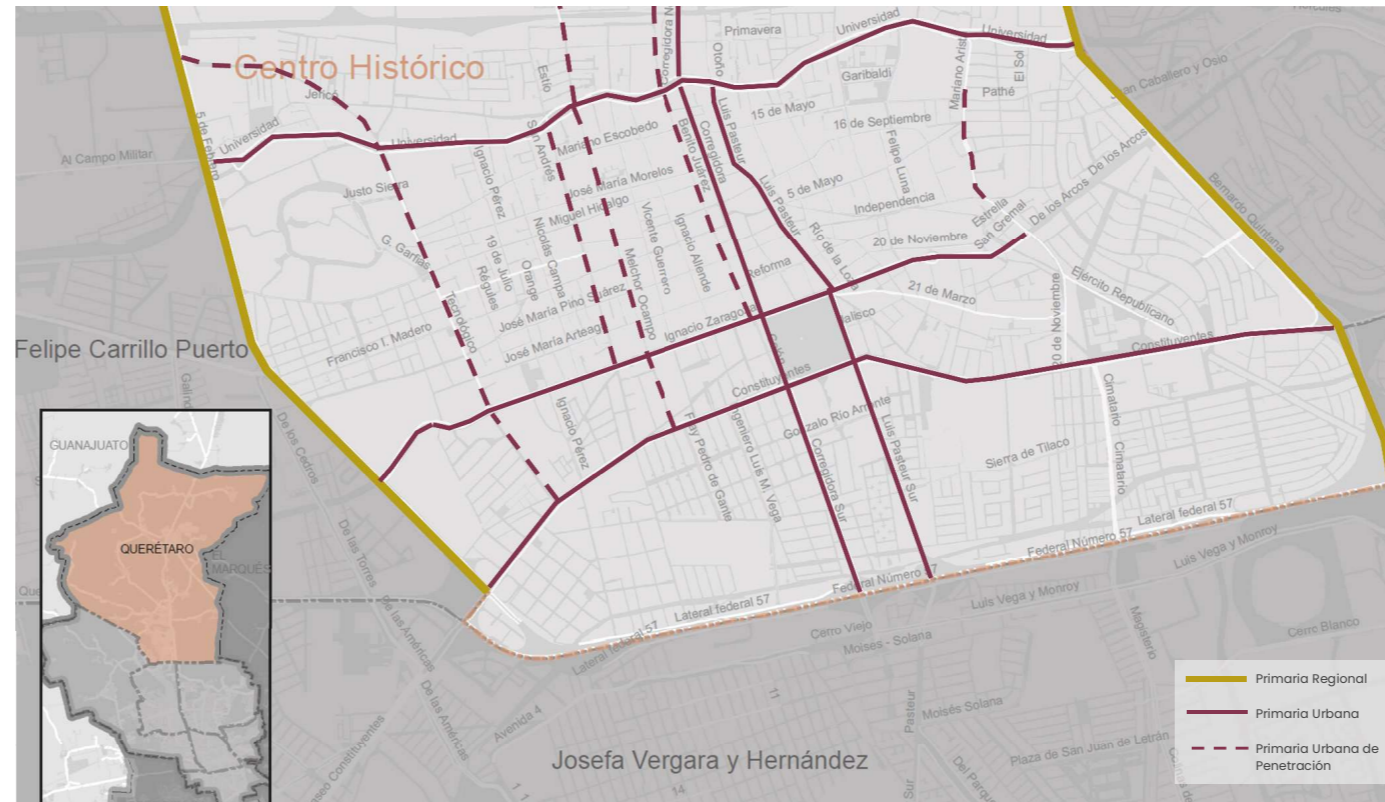
Figura 127: Vialidades de la ZMHQ
Fuente: Elaboración propia. Plano base: Dirección Municipal de Catastro (IMPLAN) 2018

En los perímetros “A” y “B” del Plan de Manejo de la ZMCH se ubican las vialidades con el característico adoquinado de cantera rosa. Como se puede observar en las siguientes figuras, las condiciones de las vialidades son catalogadas como en condición regular, seguida por vialidades en buen estado y por último las condiciones malas o altamente deterioradas. Con las gráficas podemos deducir que mientras más se alejan las vialidades del núcleo histórico, mayor es su descuido y falta de mantenimiento. Este fenómeno se puede observar también en las condiciones de las edificaciones y calidad de las aceras

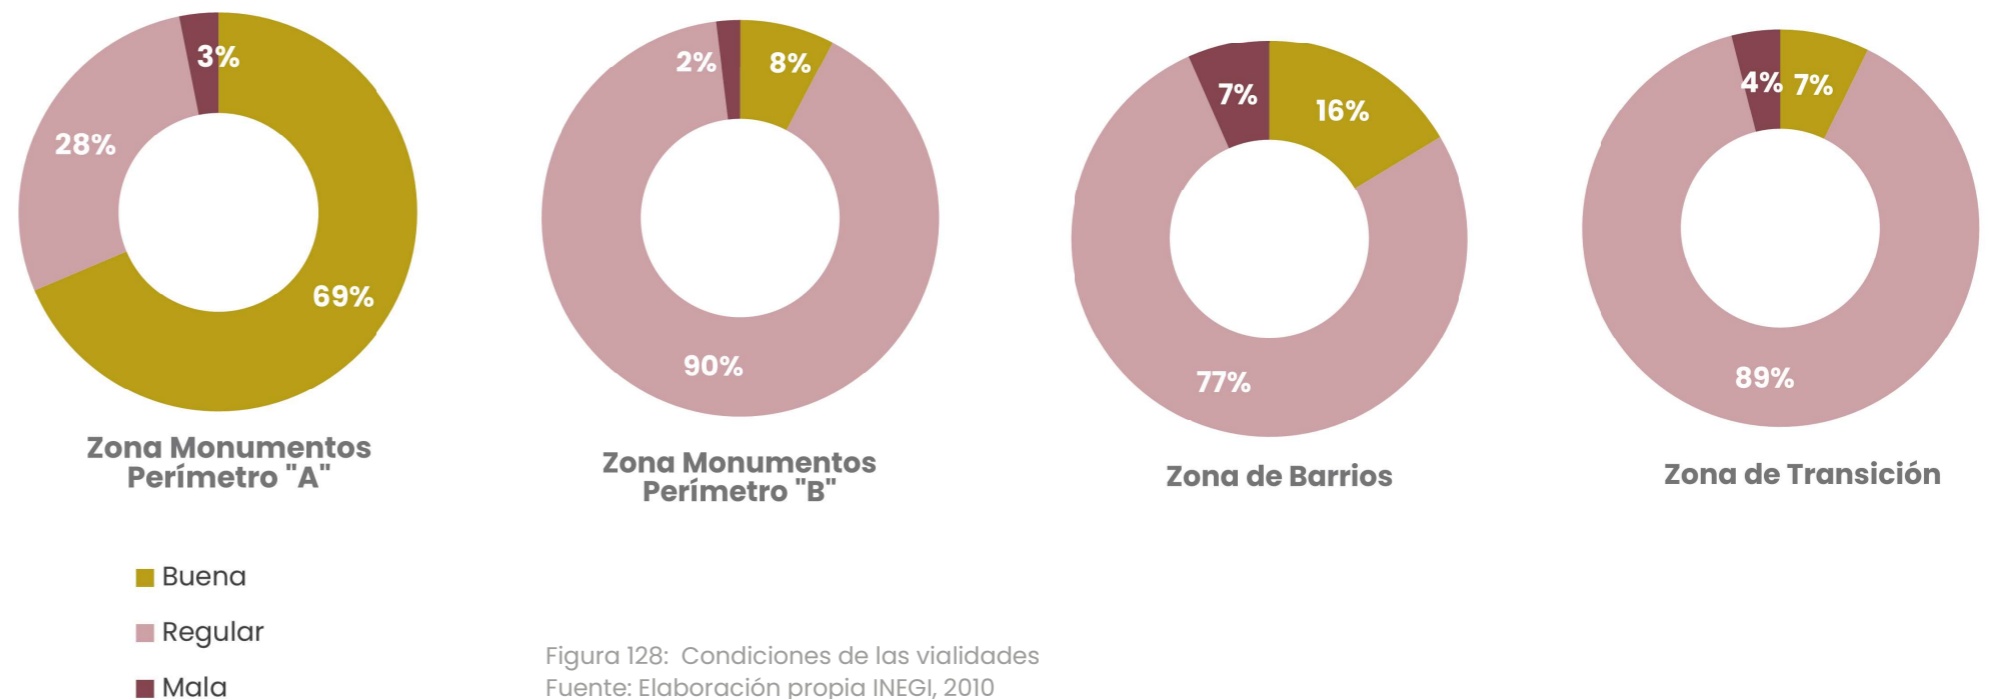
Figura 128: Condiciones de las vialidades
Fuente: Elaboración propia INEGI, 2010
