La Torre de Aguada del Alcázar de Segovia: apuntes para una cronología de su construcción y destrucción parcial

The Water Tower of the Alcázar of Segovia: notes on the chronology of its construction and partial destruction

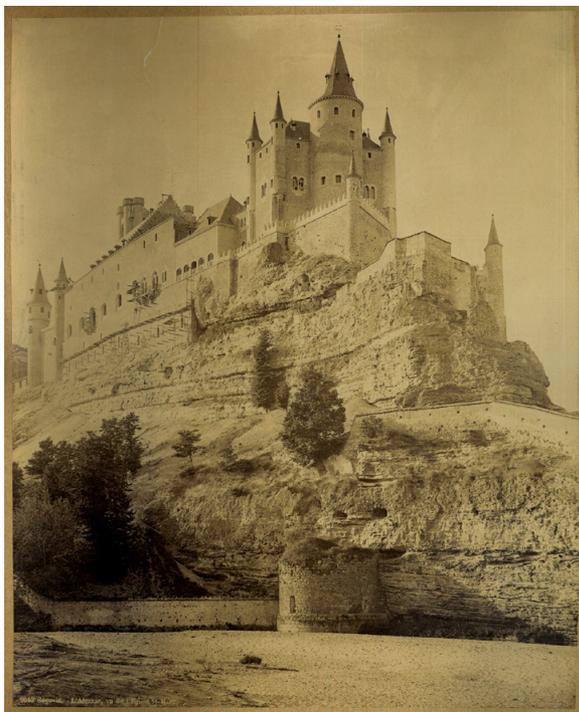
Figura 1. Vista del Alcázar de Segovia con el Cubo de Aguada en su parte inferior. *Ségovie. L'Alcazar, vu de l'Eglise St-Marc*. Lucien Levy (ca. 1889-1896).

En otra fotografía posterior, de Lucien Levy, realizada entre verano de 1889 y 1896, con la restauración del arquitecto Antonio Bermejo muy avanzada (1882-1896), se ve que se ha practicado una abertura hacia el río (Figura 1).

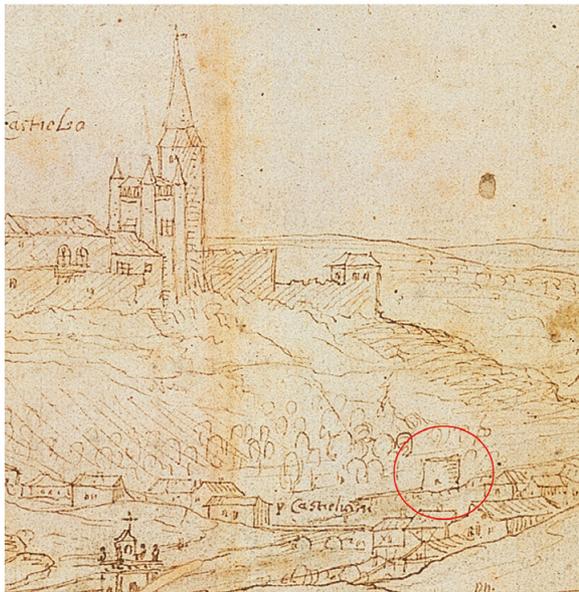
Figura 2. "Segobia [desde el Terminillo]", Anton Wyngaerde (1562). Detalle de la zona del Alcázar.

La primera representación gráfica del cubo se encuentra en la vista de Segovia desde el Terminillo de Wyngaerde de 1562 (Kagan 1986, 124-125). En ella, se muestra el cubo con unas proporciones similares a las actuales, por lo que nos hace pensar que en esa fecha ya se habría producido algún derrumbe que propiciara su destrucción parcial. (Figura 2).

De fecha desconocida, pero anterior a 1562, pues se corresponde con el aspecto que presenta en la vista de Wyngaerde, pudo producirse el desplome de la peña que destruiría una parte del muro superior del Cubo de Aguada. Avala esta posibilidad la gran roca que se encuentra ocupando buena parte de la terraza del paso entre parques, desprendida sin duda del cortado superior.

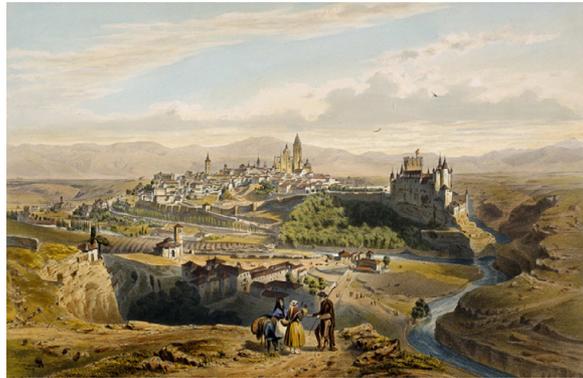
Figura 3. "Ségovie, vue prise de l'Ermitage de Zamarramala" Guesdon (1854).

que visitó España en 1852 (Hervás 2017, 84). Aunque el dibujante se olvidó de representar el cubo, que quizá no reconoció por encontrarse en la umbría, sí se observa con nitidez la muralla del parque, sobre su vertical, que está intacta aunque con una mancha verdosa que parece proceder de un hilo de humedad que descende por el cortado desde la terraza del Pozo (Figura 3).

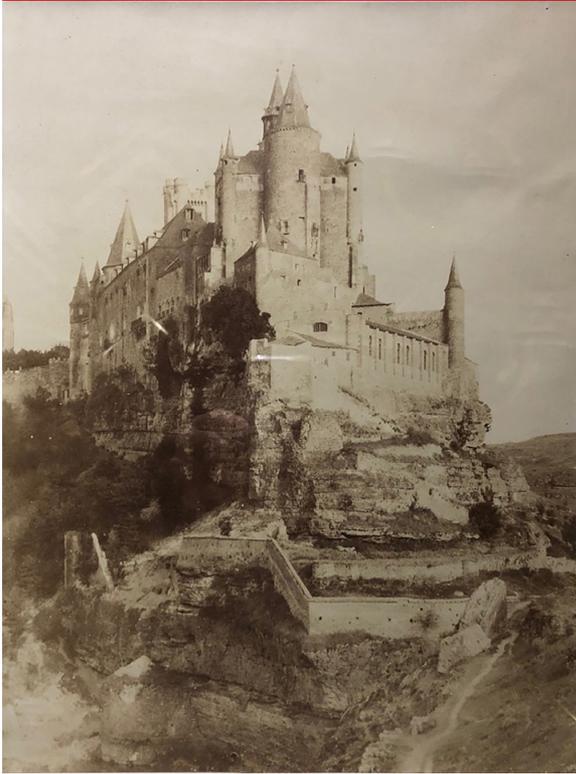
Figura 4. El Alcázar visto desde el oeste (Charles Clifford 1853).

Un año después, en una de las primeras fotografías del Alcázar realizada por el fotógrafo británico Charles Clifford en 1853 (Fontanella 1999, 295), se ve que falta el tramo central de la muralla, que el cubo está cubierto de escombros, que el ventanuco en su cara noroeste está cegado hasta más de la mitad de su altura y no se distingue ninguna otra abertura en su fábrica (Figura 4).

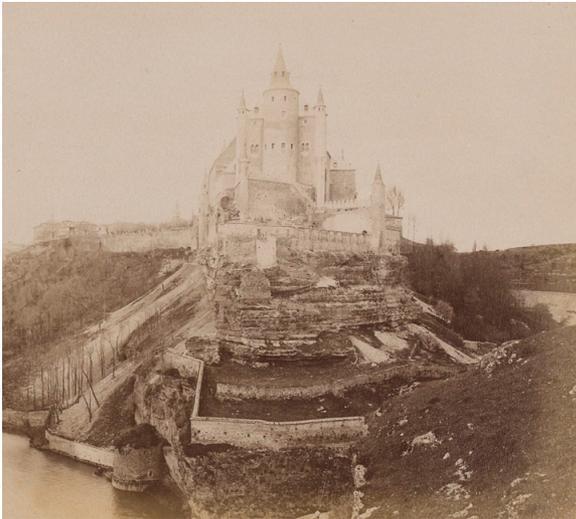
Figura 5. Detalle de fotografía de vista del Alcázar con el Cubo de Aguada en la parte inferior izquierda. *L'Alcazar de Ségovie, Vue prise des cavernes habitées au confluent de l'Eresma et du Clamores* (James Jackson 1889).

En la siguiente fotografía de esa zona, de James Jackson, del 29 de abril de 1889 (BNF, sig. WC-284), se distingue muy bien una gran peña caída en el paso entre los parques norte y sur de la fortaleza y como la muralla bardada, construida en 1596 por orden de Felipe II, la rodea lo que es signo de que el desplome fue anterior, además el extremo de la tapia se ha demolido y la única abertura visible en el cubo sigue siendo el ventanuco de su lado noroeste (Figura 5).

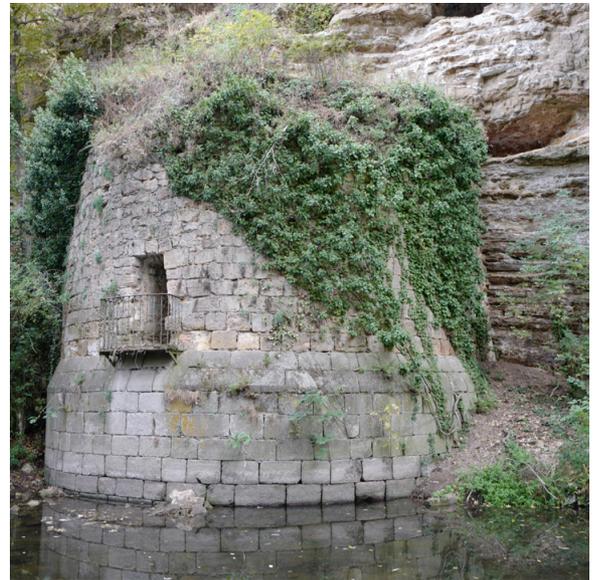
Figura 6. Vista del Cubo de Aguada en la actualidad. Fotografía de los autores.

La forma del cubo es sensiblemente troncocónica con una base de más de 11 metros de diámetro y una altura, en la actualidad, de unos 9 metros. Se encuentra semiderruido y alberga en su interior los restos de una escalera de caracol con ojo. Sorprende el grosor de sus muros, que alcanzan en algunos puntos más de 6 metros de espesor, intuyéndose una construcción original mucho más esbelta, debiendo tener, en el pasado, una altura mucho mayor, conectando, posiblemente, con alguna de las terrazas del Alcázar (Figura 6).

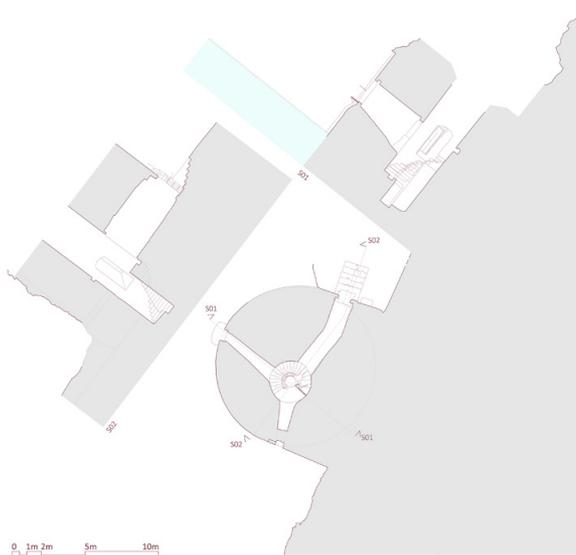
Figura 7. Planta, secciones del estado actual del Cubo de Aguada, a partir del levantamiento realizado.

Tiene un único acceso desde el parque aledaño, una saetera lateral y un balcón mirador al Eresma, todos ellos por encima del zócalo que podría marcar la máxima altura que tomaba el caudal río (Figura 7).²

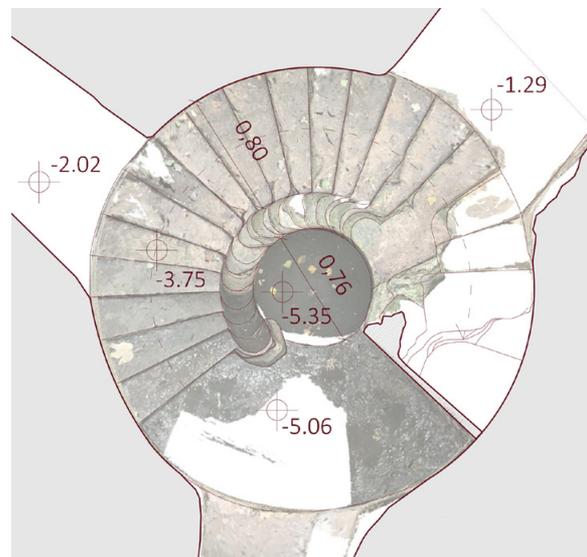
Figura 8. Planta de la porción de escalera de caracol, que se conserva en el Cubo de Aguada.

En el interior del pozo se encuentran los primeros peldaños de una escalera de caracol con ojo que desciende, desde el nivel del acceso desde el parque, hasta un espacio que podría tener la función de recogida de agua o limpieza de arenas provenientes del río, pues se encuentra ya a nivel de las aguas del Eresma. Esta escalera continuaba su trazado ascendiendo por las paredes del pozo hasta un lugar desconocido ahora, debido al derrumbe de la construcción en tiempos remotos. De esos peldaños, que volarían en el interior del pozo, solo se conservan los arranques incrustados en el muro. Alguno de los posibles derrumbes los destruyó (Figura 8).

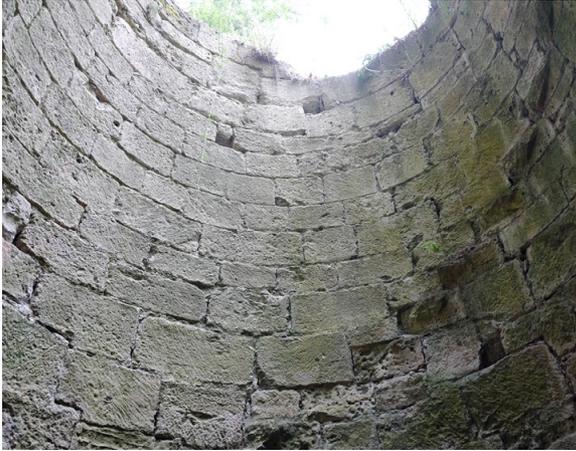
Figura 9. Vista del muro de cerramiento interior del pozo. Se pueden apreciar las hiladas horizontales con distintas alturas. En el encuentro con los restos de los peldaños del caracol, aparecen las irregularidades en la fábrica.

En la conexión entre los restos de peldaños y la fábrica del muro se encuentran numerosos sillares en forma de “L” y piezas de menor dimensión, con

la finalidad de ajustar las piezas de peldaño, de igual dimensión vertical, con el resto de la fábrica del pozo, ejecutada con hiladas horizontales de distintas alturas. Cualquier constructor avezado que prevea construir una fábrica que vaya a albergar una escalera de peldaños enterizos, como es el caso de un caracol con ojo, dispondrá las hiladas coincidentes en altura con la dimensión de la tabica de los peldaños, pues este diseño le evitara numerosos encuentros indeseados. Por otro lado, el muro que sustenta los peldaños conservados del caracol carece de traba alguna con la fábrica del pozo (Figura 9).

Estos hechos nos permiten concluir que la escalera de caracol se hizo en una etapa posterior a la construcción del cubo y el pozo.

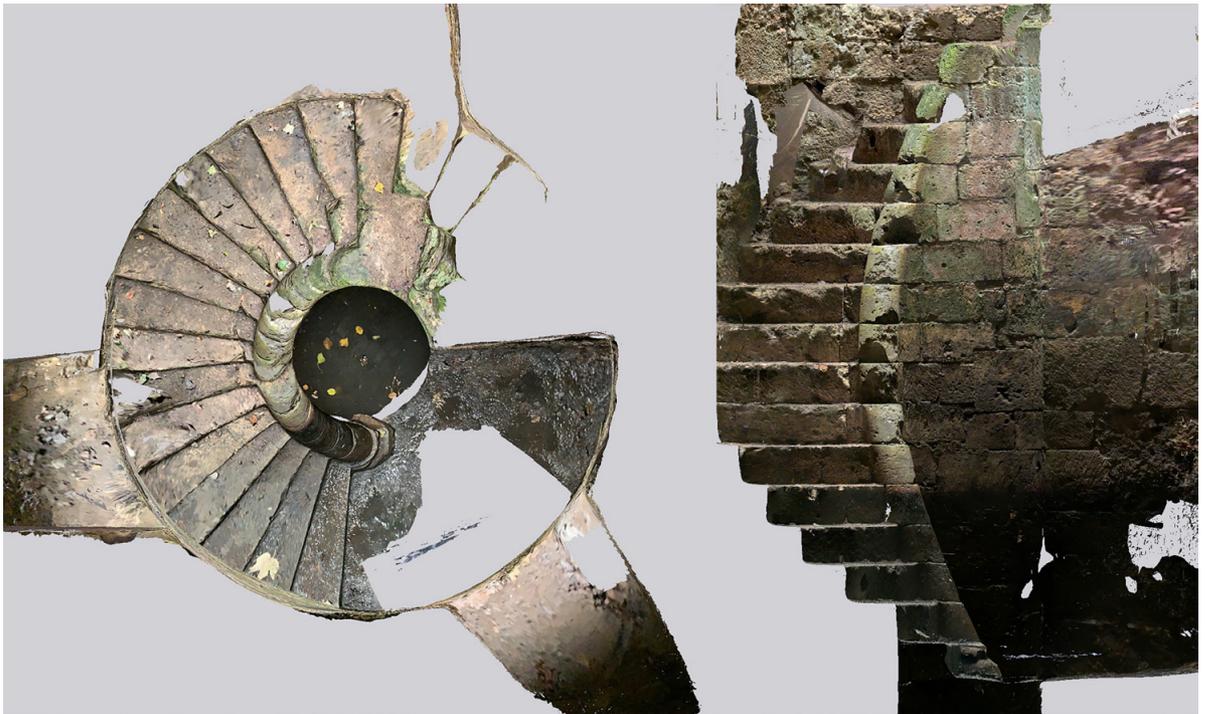
Figura 10: Ortofoto en planta y alzado del caracol con ojo en el interior del Cubo de Aguada. Obtenida del levantamiento con escáner Lidar.

La escalera, con un ojo importante de alrededor de unos 76 centímetros de diámetro y un paso de unos 80 centímetros, tiene un diseño muy particular, alejado de los caracoles con ojo que se pueden observar en Segovia, especialmente en la catedral, donde conviven varios ejemplos de este tipo de escaleras, todas además de factura posterior a 1525 (Figura 10).

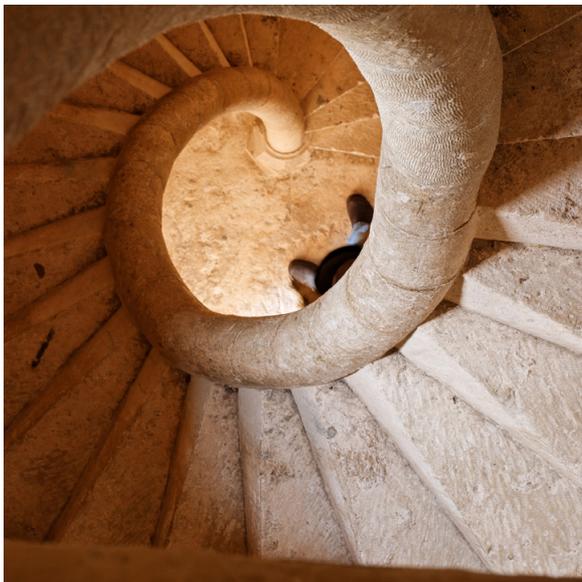
Figura 11: Escalera de Caracol en la Torre del Homenaje del Castillo de Almansa. Fotografía de los autores.

Llama la atención su potente baquetón o moldura de sección circular helicoidal que le sirve de remate, al modo de algunos de los primeros caracoles con ojo del ámbito mediterráneo. En especial, guarda bastantes similitudes con uno de los primeros caracoles construidos en la península de este tipo. Nos referimos al caracol de Mallorca de la torre del homenaje del castillo de Almansa que porta una moldura perimetral similar a la de Segovia, tiene también un ojo de grandes dimensiones y el remate de la moldura con el pavimento guarda una relación innegable. Este caracol, que comunica la sala principal de la torre con la terraza en la cubierta de la Torre del Homenaje del Castillo, fue construido por encargo de Juan Pacheco, marqués de Villena a partir de 1449, fecha en la que el territorio de Almansa pasó a su poder (Ponce Frías 1990, Martínez García 2016, 10-11) (Figura 11).
