# **OBJETIVOS Y METODOLOGÍA DE LA INVESTIGACIÓN**

## 1.1.- OBJETIVOS GENERALES

## ANTECEDENTES HISTÓRICO-TÉCNICOS DEL ALFARJE

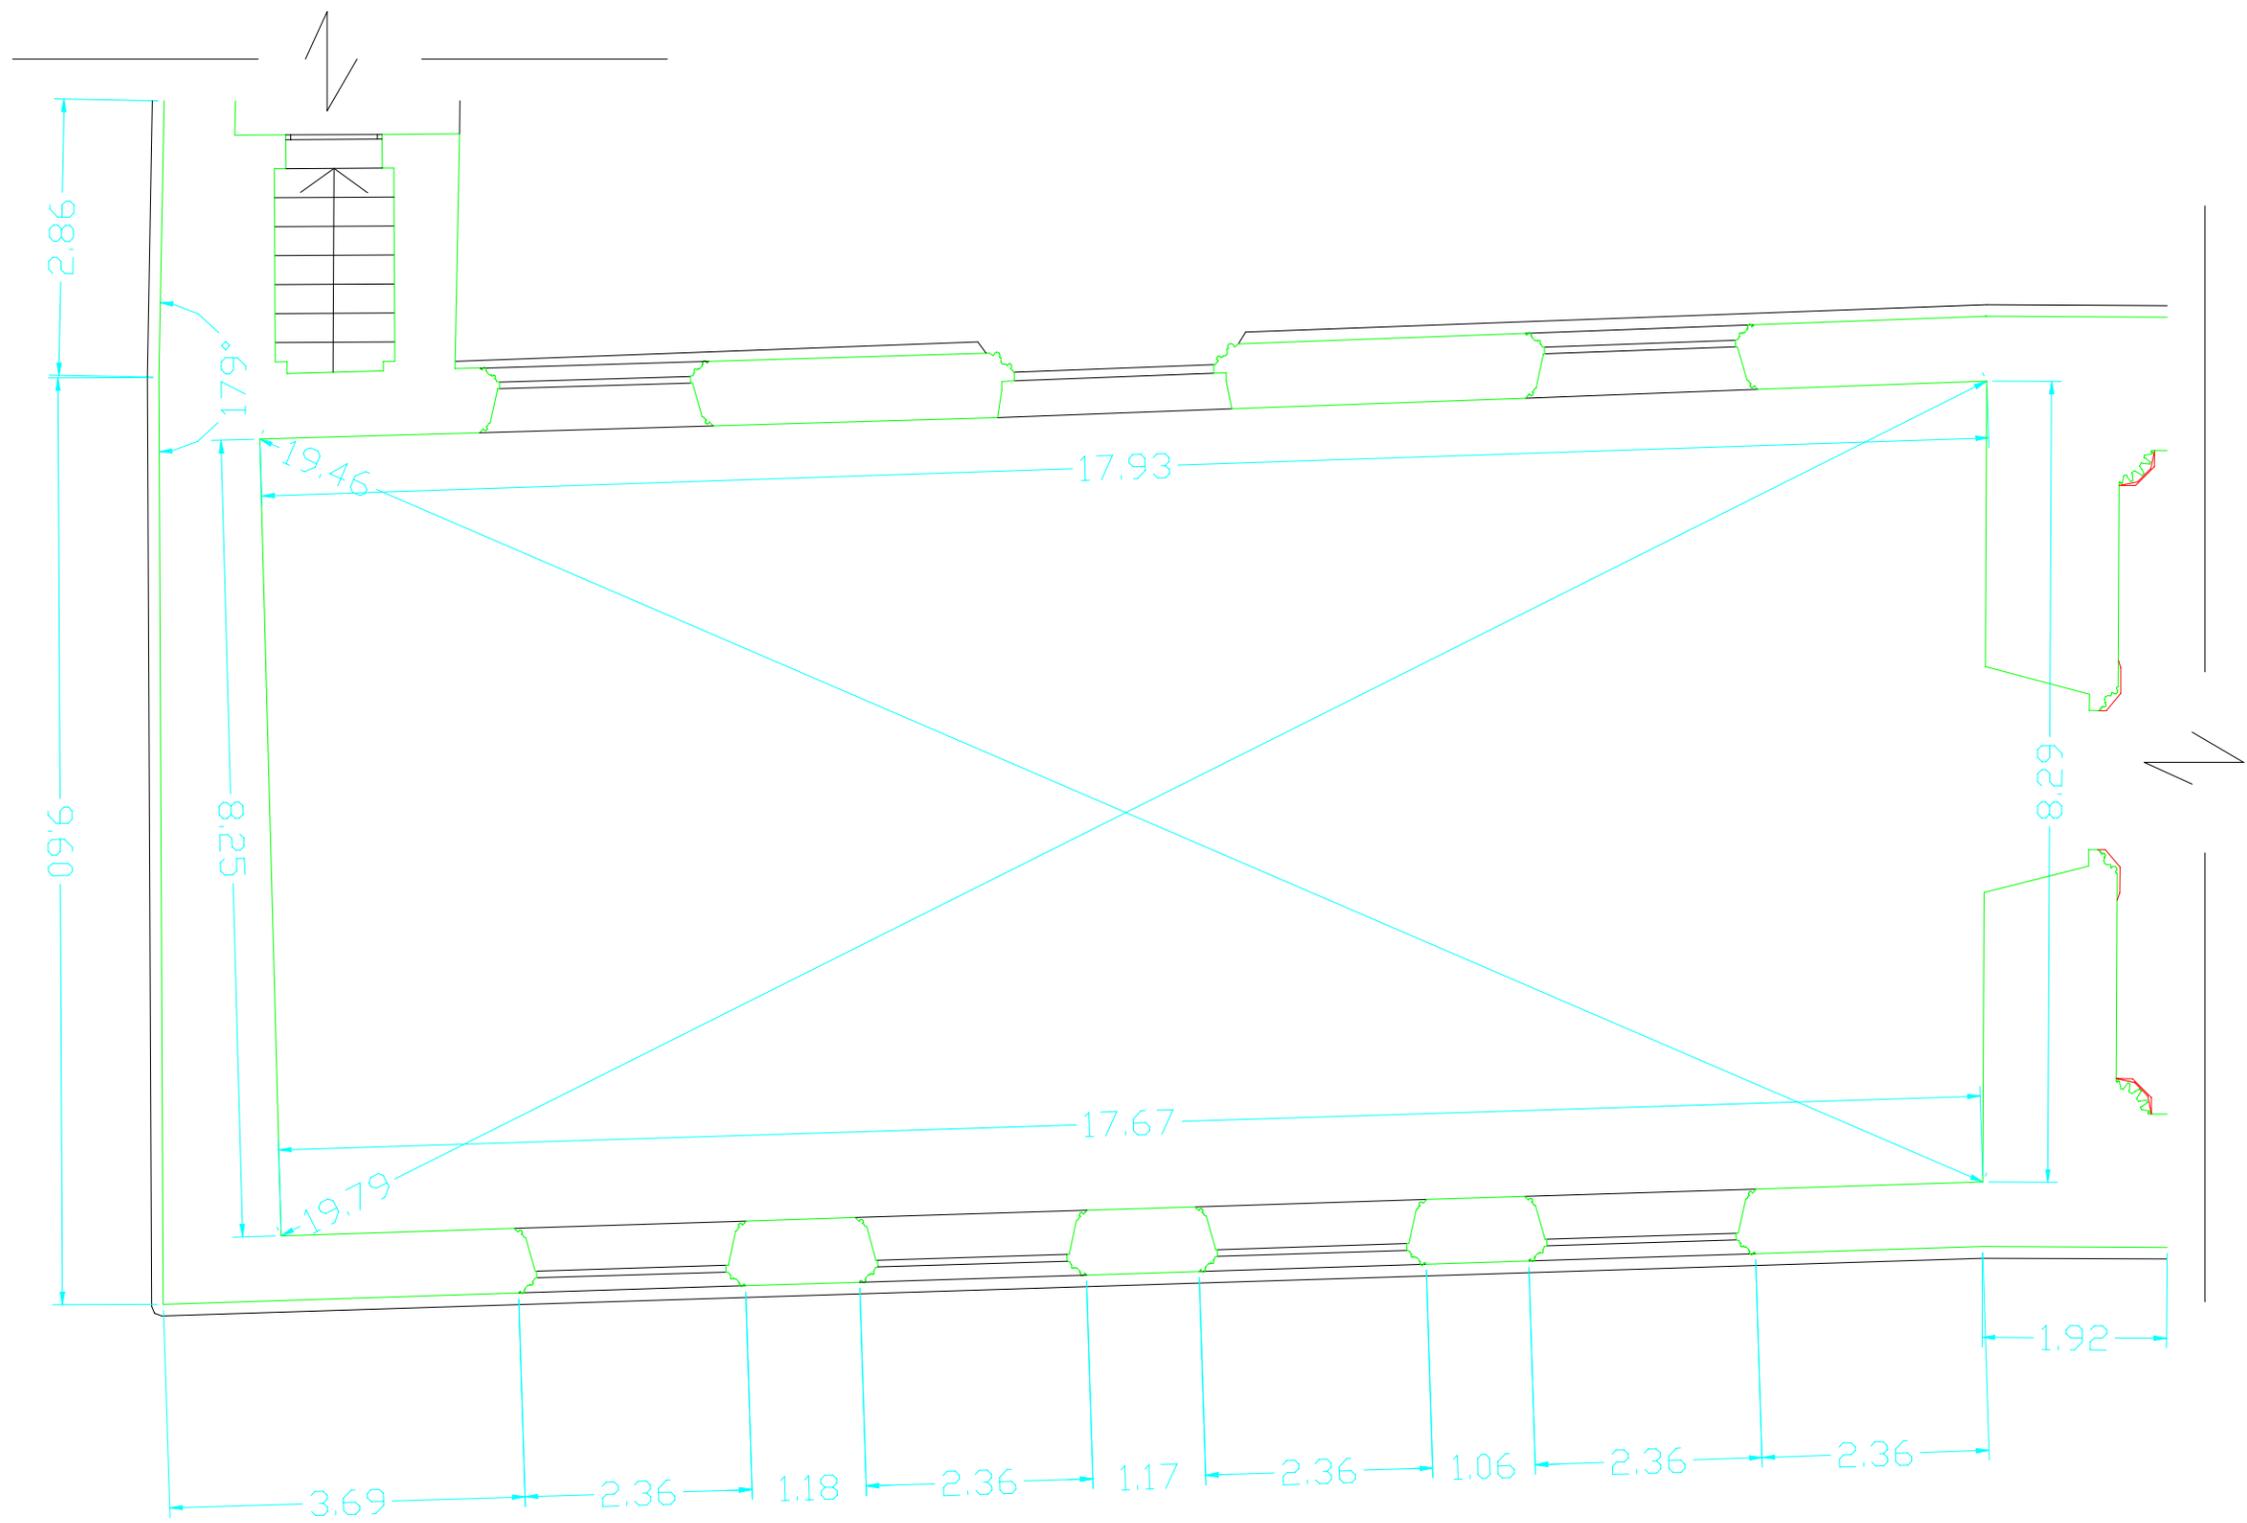
78. Planta primera del Salón principal del Consulado del Mar, de la Lonja de los Mercaderes de Valencia.

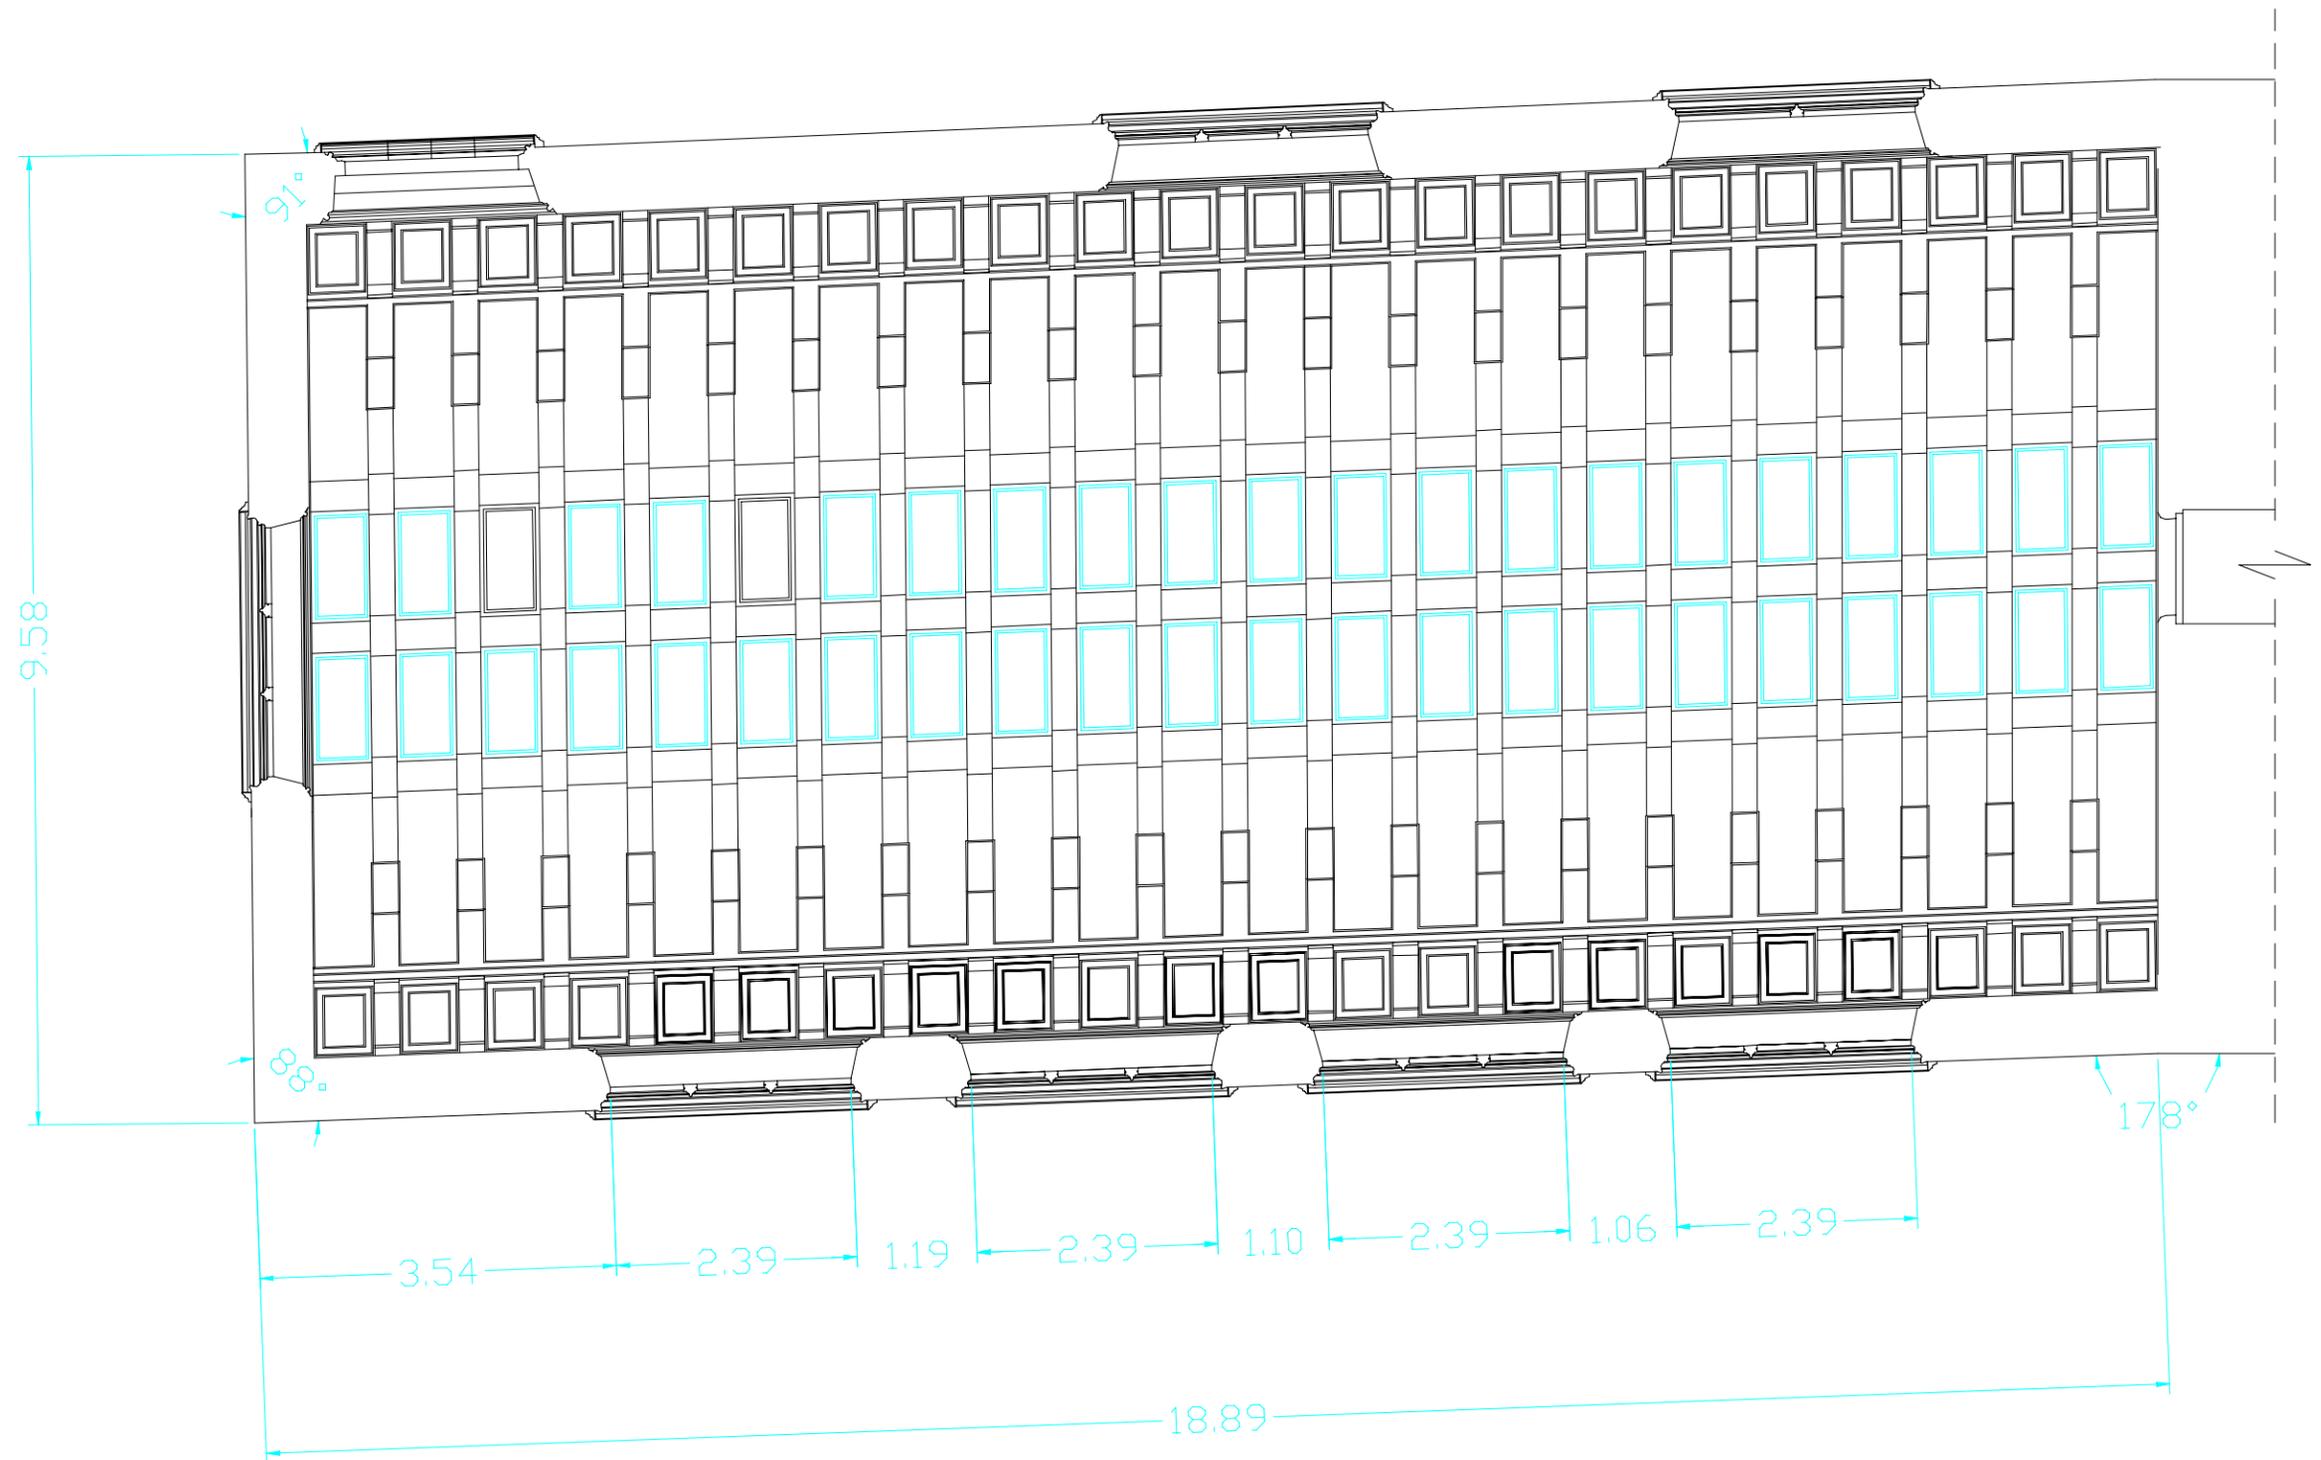
79. Planta cenital del Salón principal del Consulado del Mar, de la Lonja de los Mercaderes de Valencia.

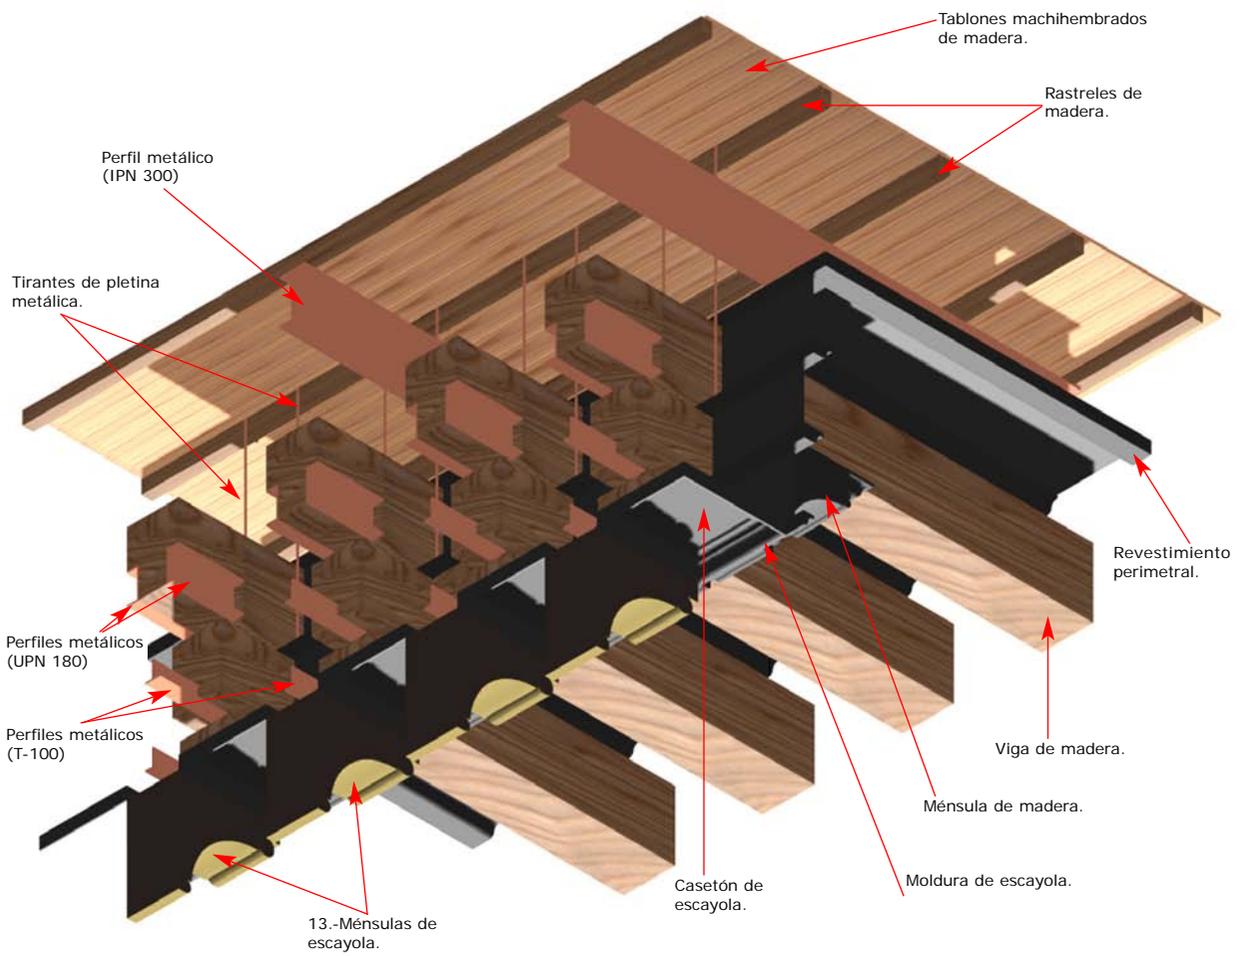
109.- Elementos que componen el alfarje, perspectiva construida en 3D, basada en los datos del levantamiento.

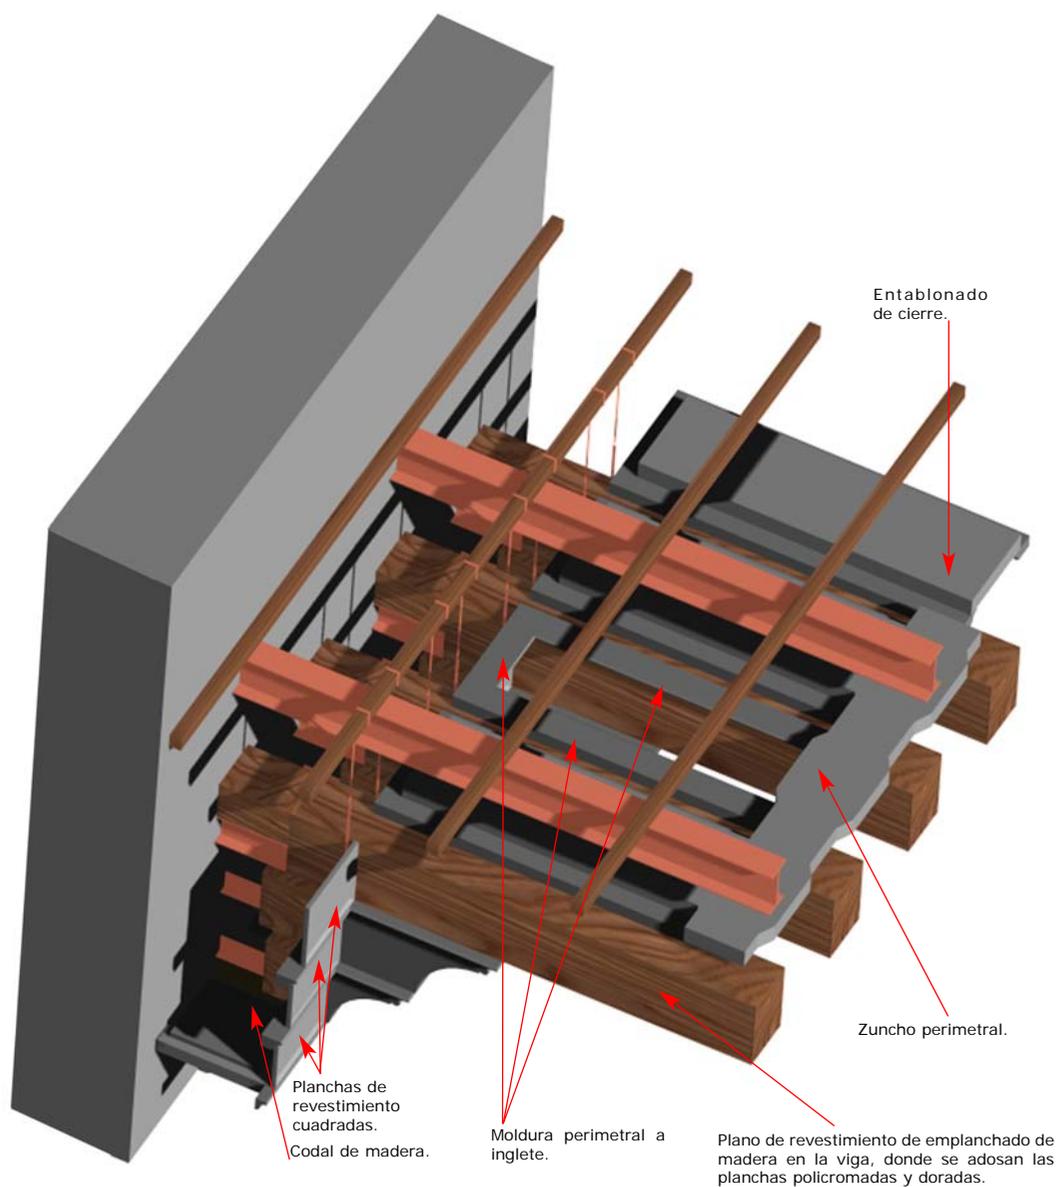
110.- Elementos que componen el alfarje, perspectiva construida en 3D, basada en los datos del levantamiento.

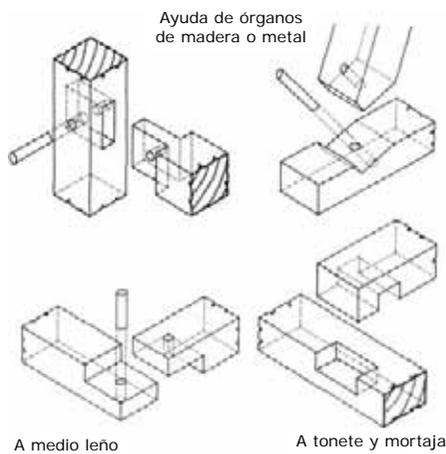
121.- Uniones de madera en construcción tradicional.

En carpintería, los ensamblajes más utilizados son:

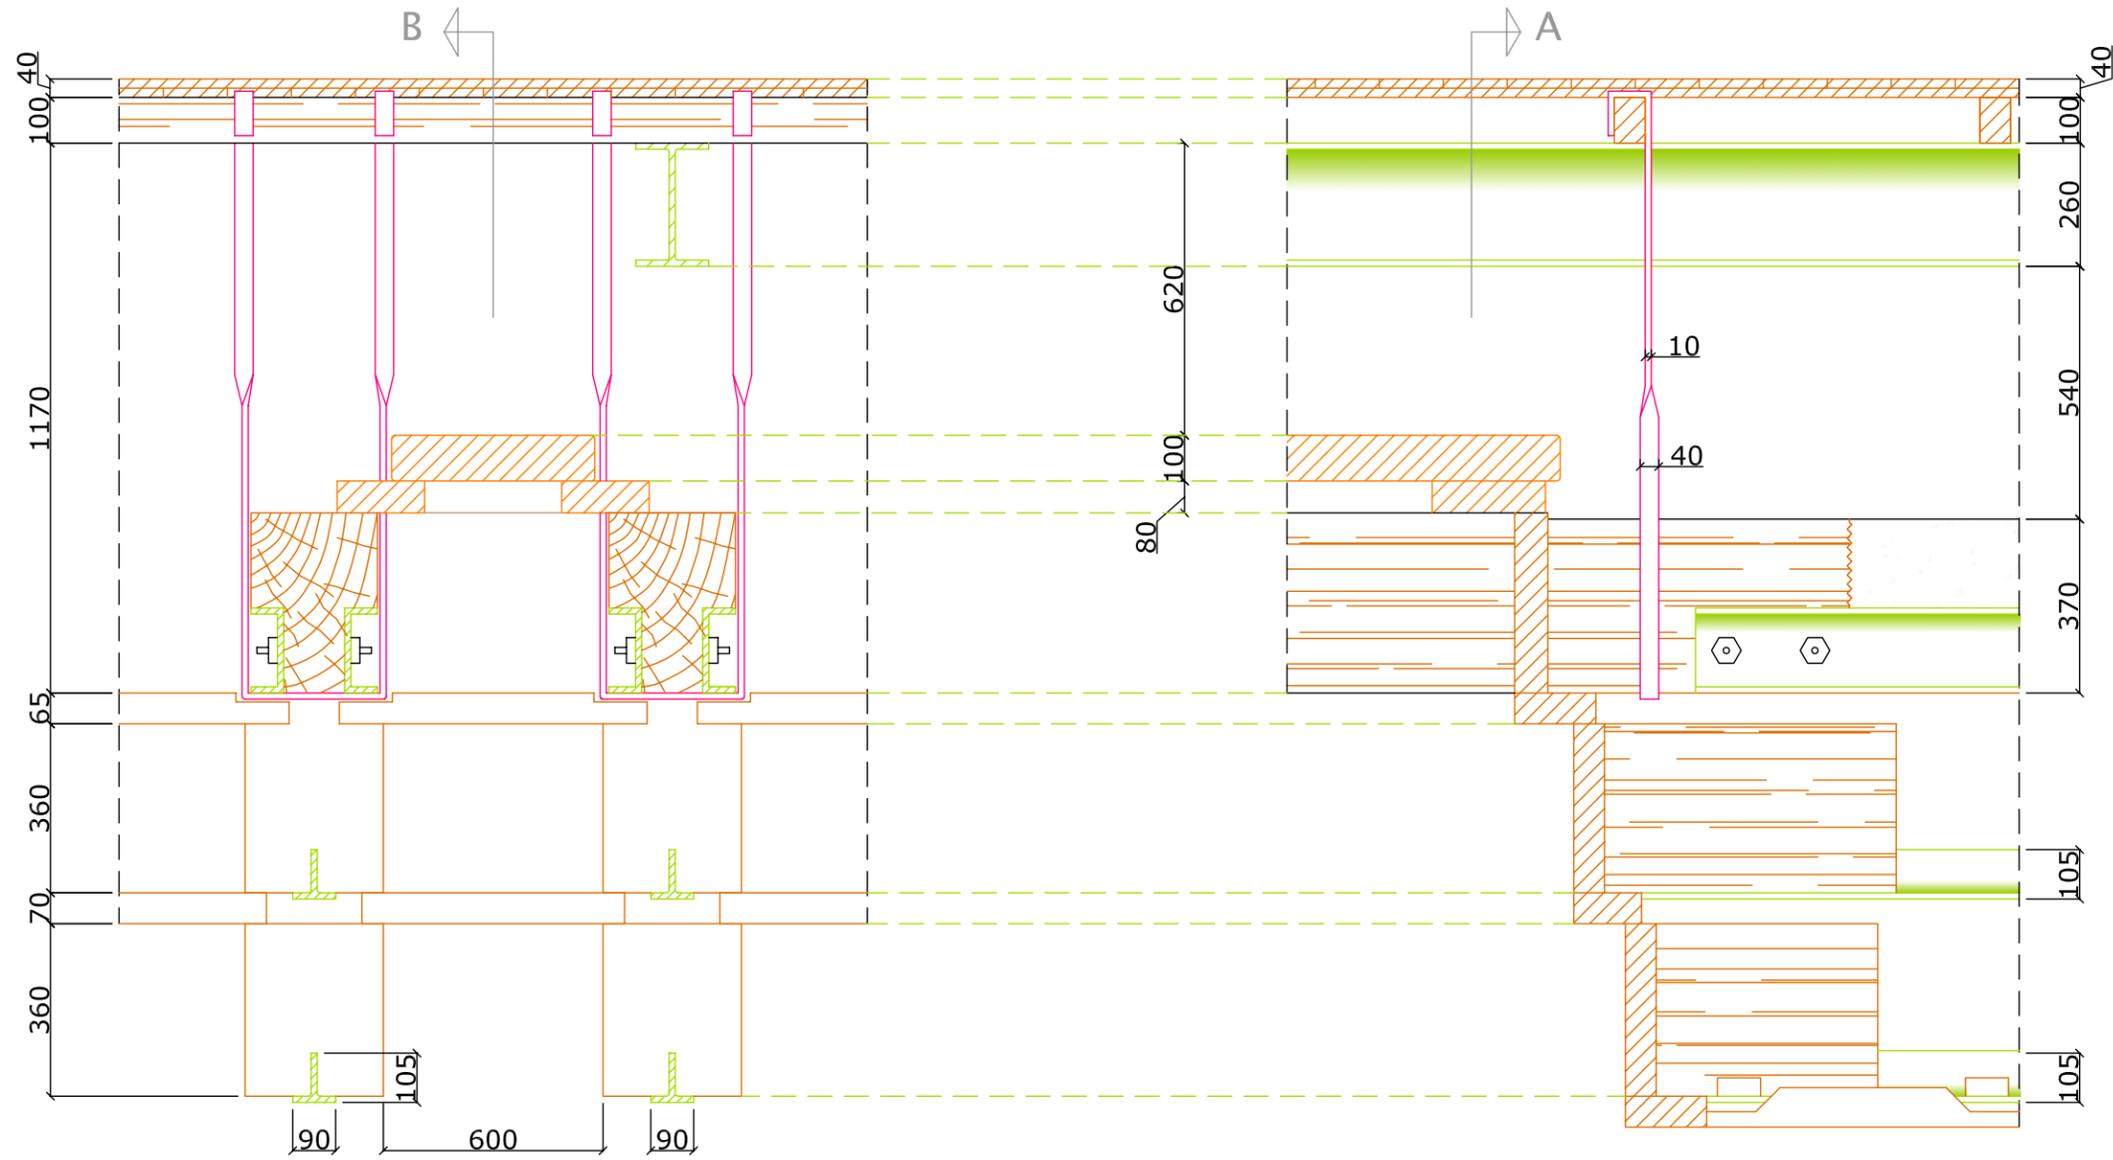
sección A'A

sección B'B

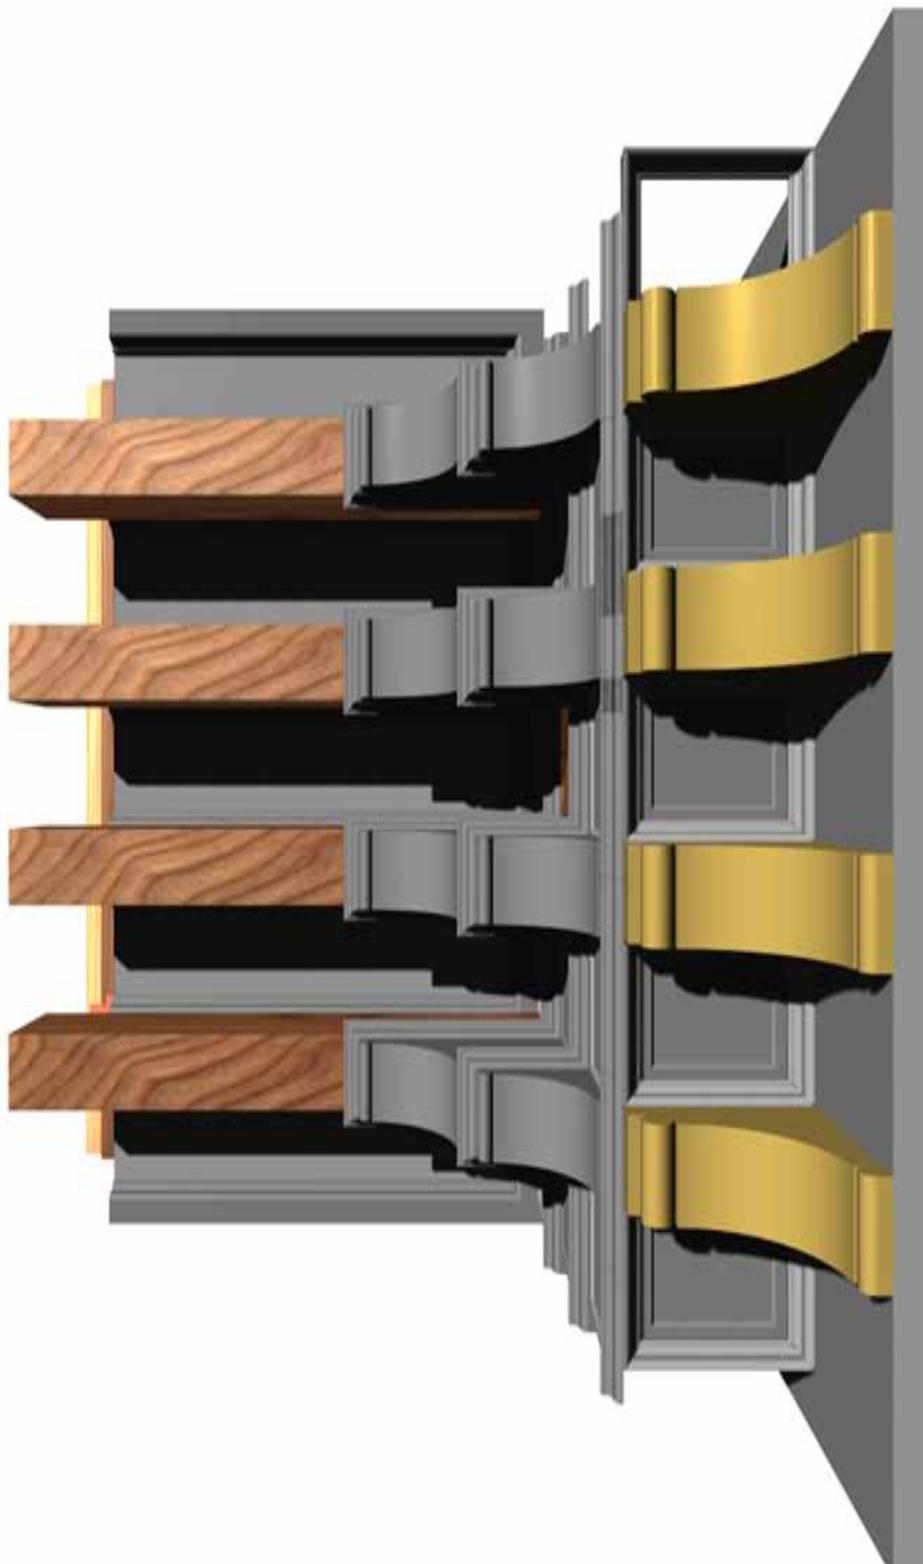
131.- Vista cenital de las ménsulas y casetones.

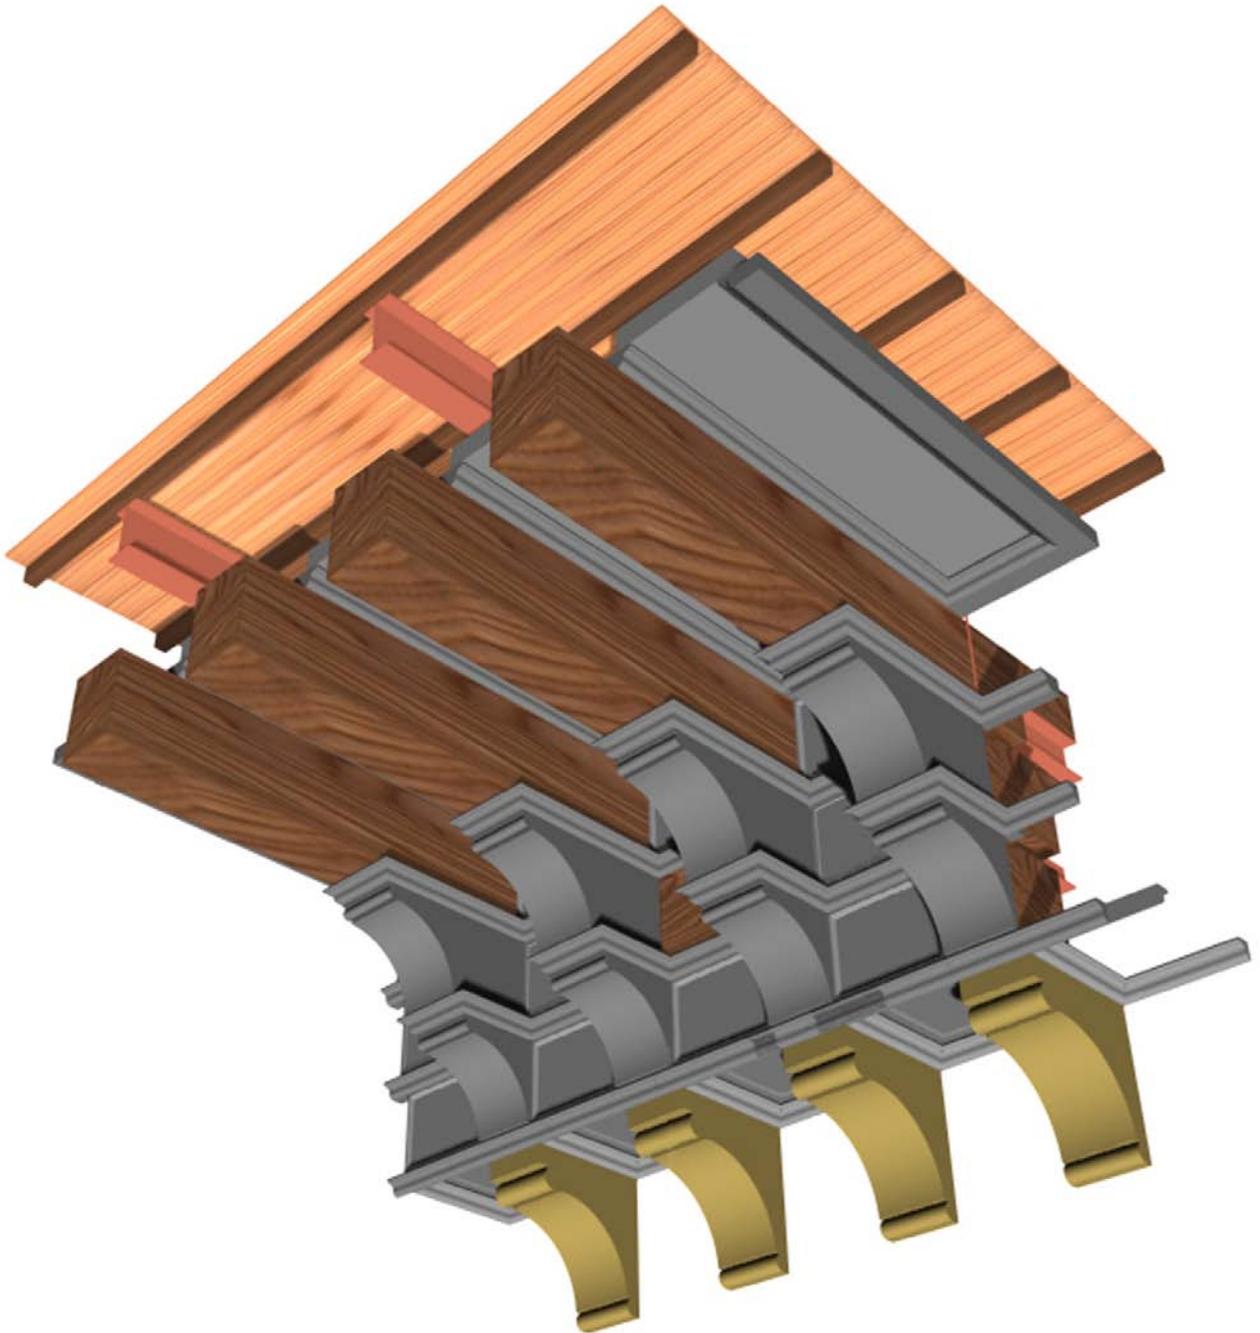
132.- Axonometría del alfarje, extradós de la obra. Detalle de ménsulas y encuentro con vigas.

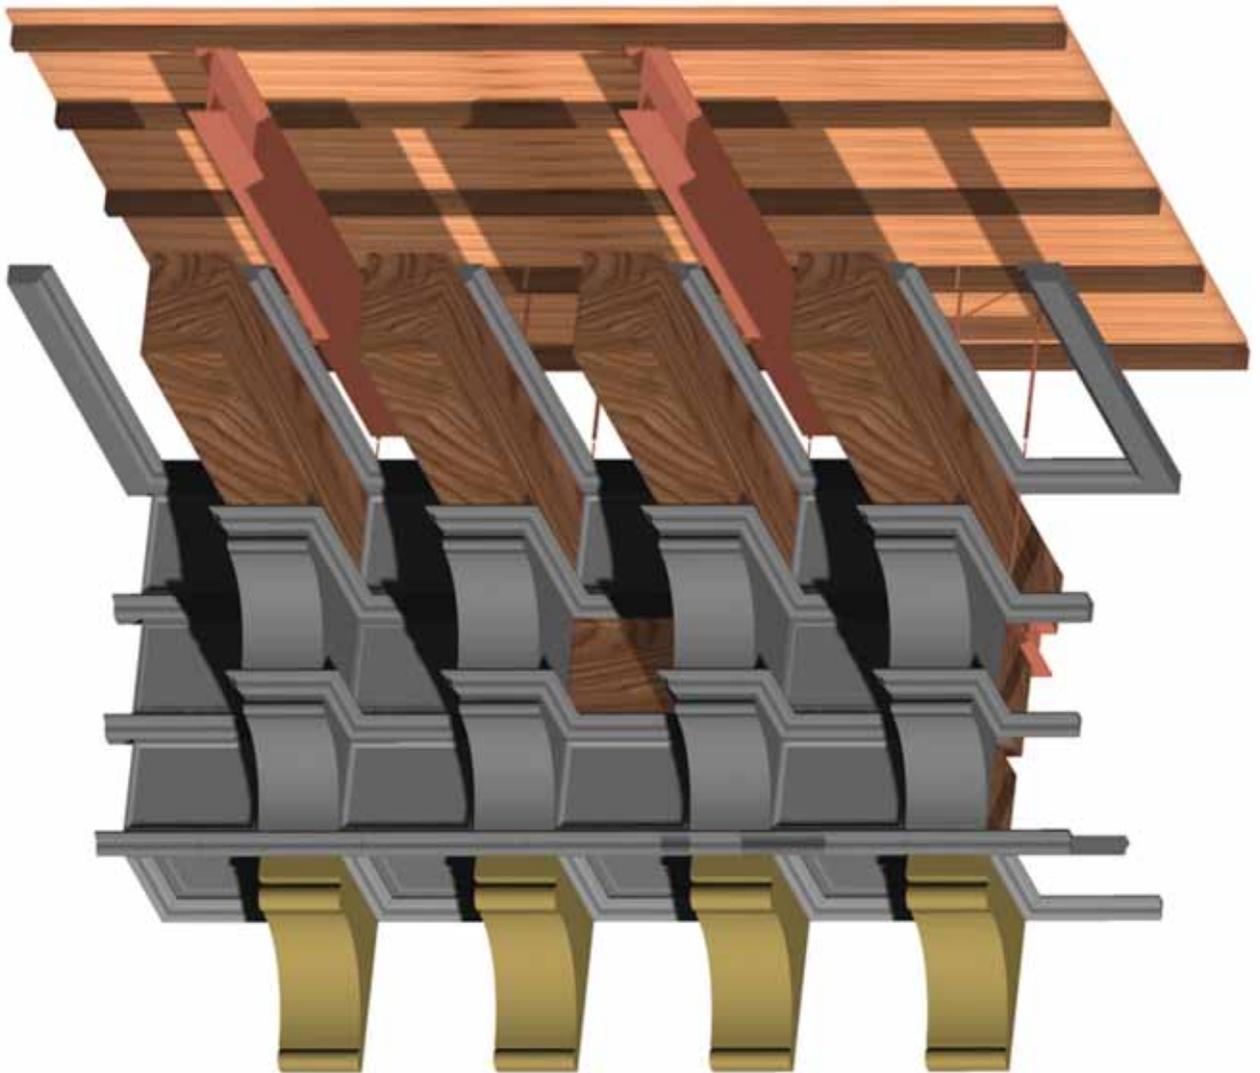
133.- Axonometría del alfarje, extradós de la obra. Detalle de despiece.

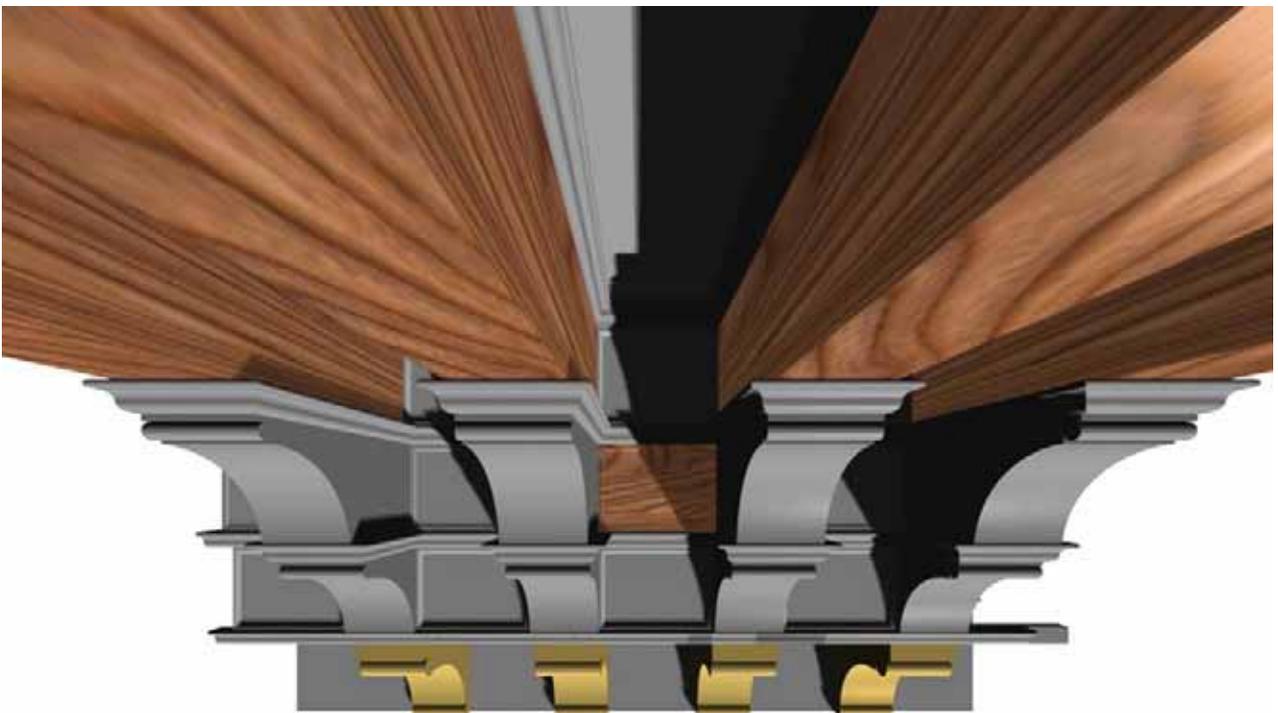
134.- Axonometría del alfarje, extradós de la obra. Encuentro de vigas y ménsulas.

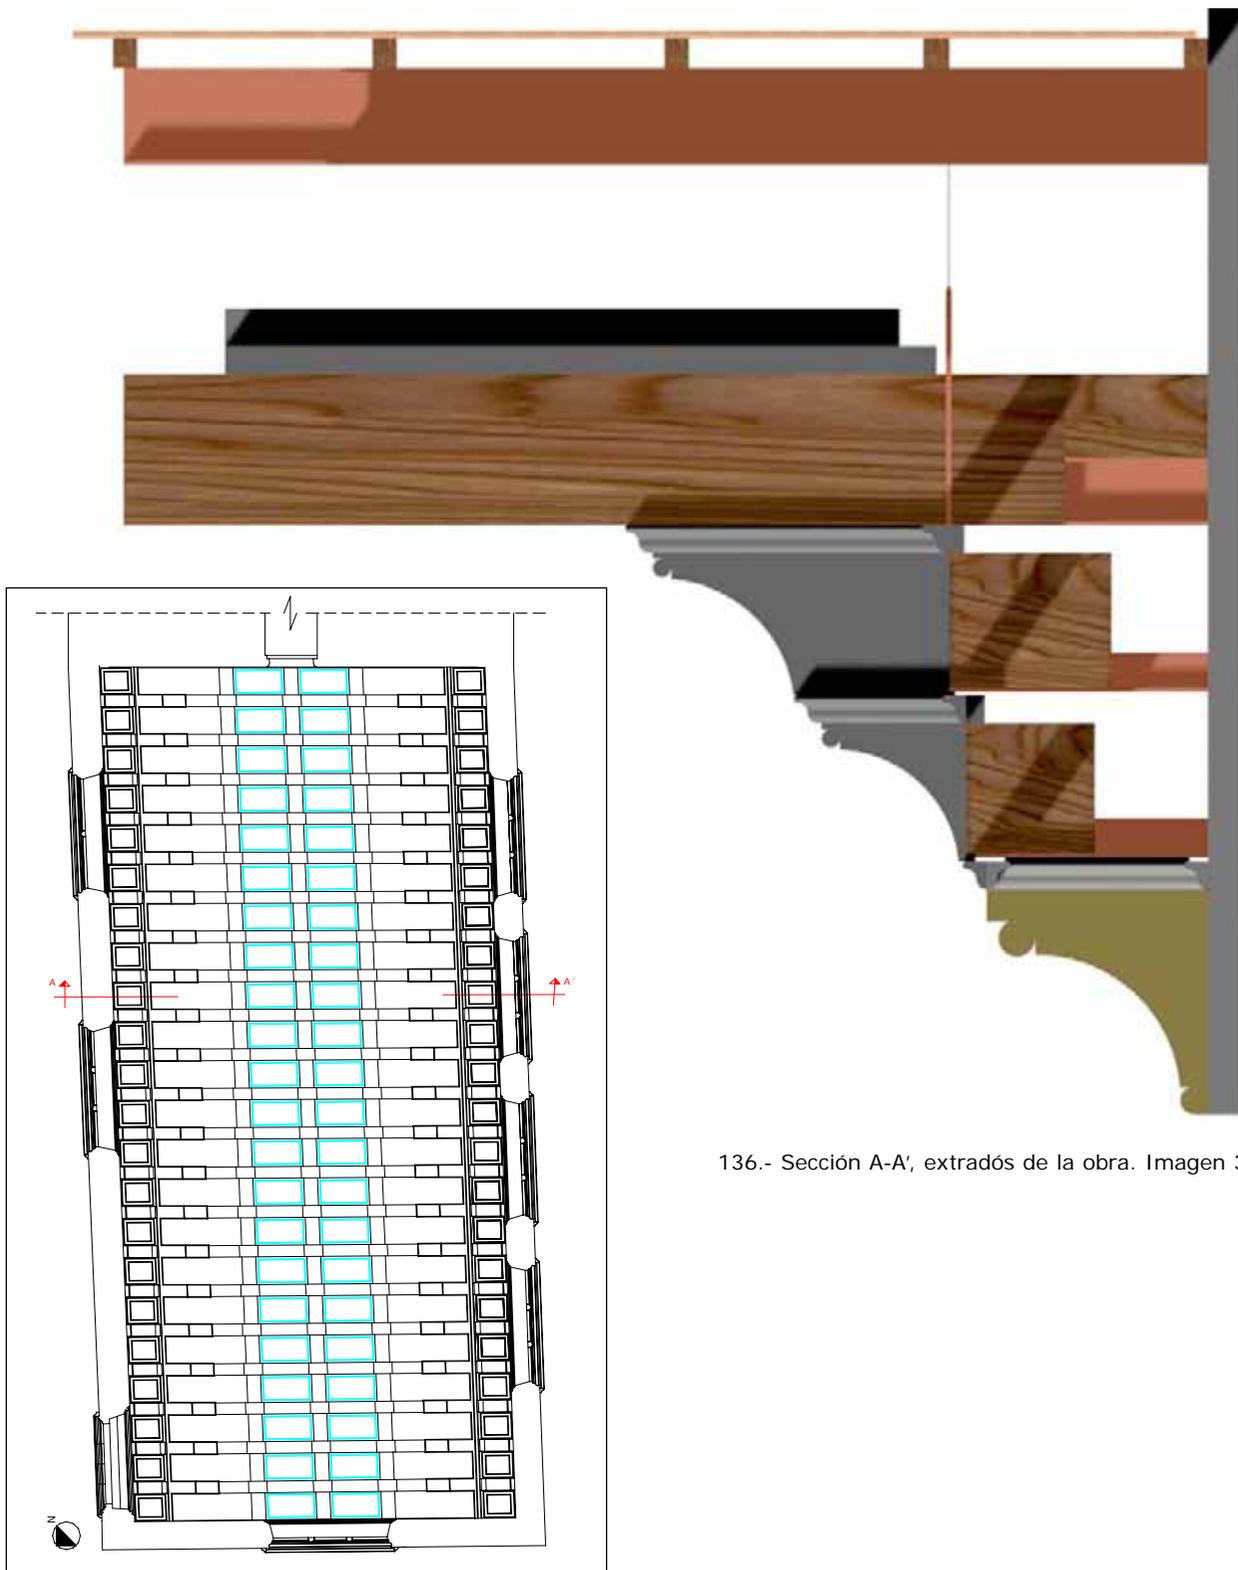
135.- Planta cenital.

136.- Sección A-A', extradós de la obra. Imagen 3D.

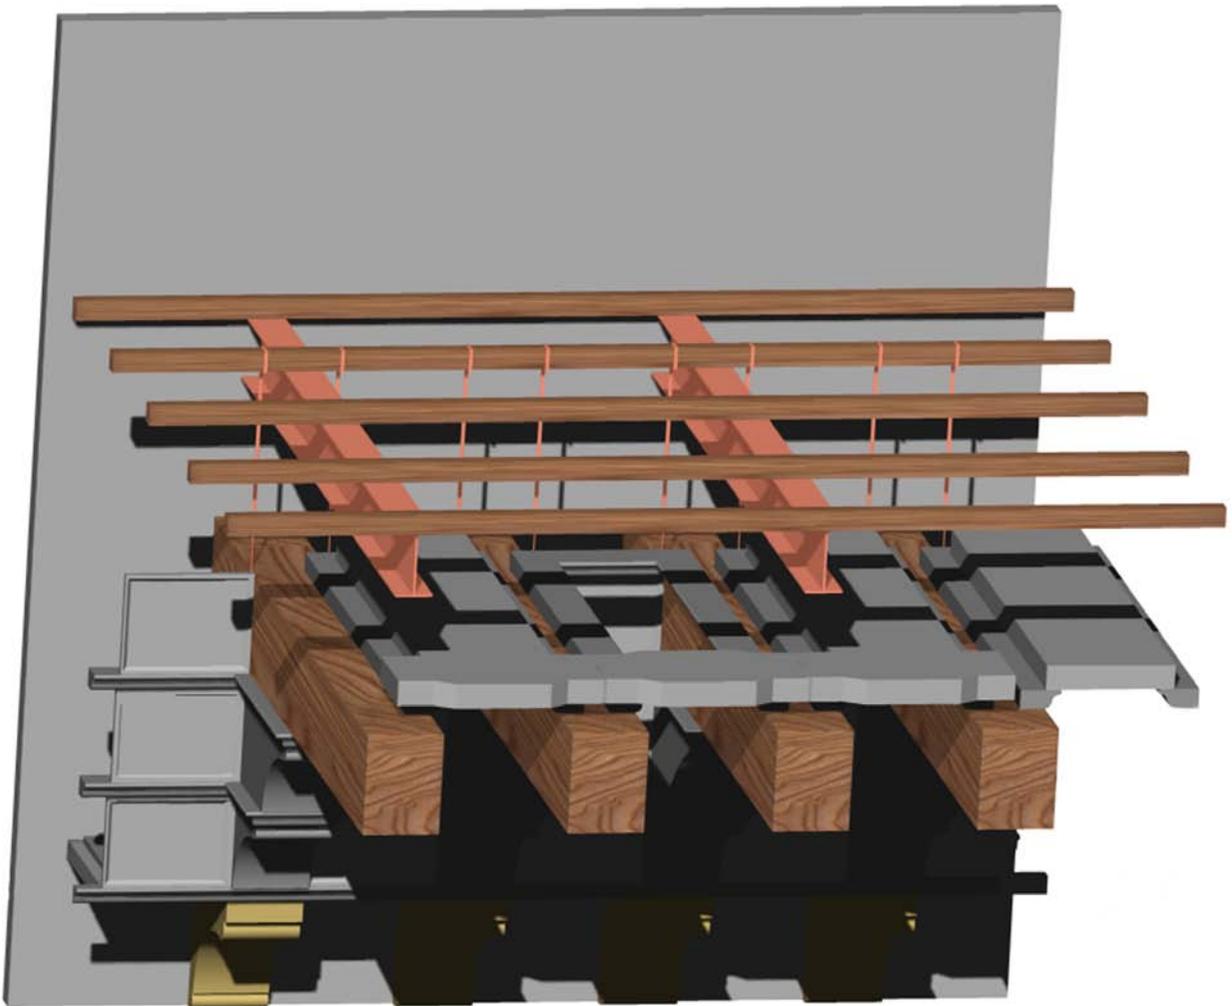
137.- Axonometría del alfarje, intradós de la obra. Detalle de despiece.

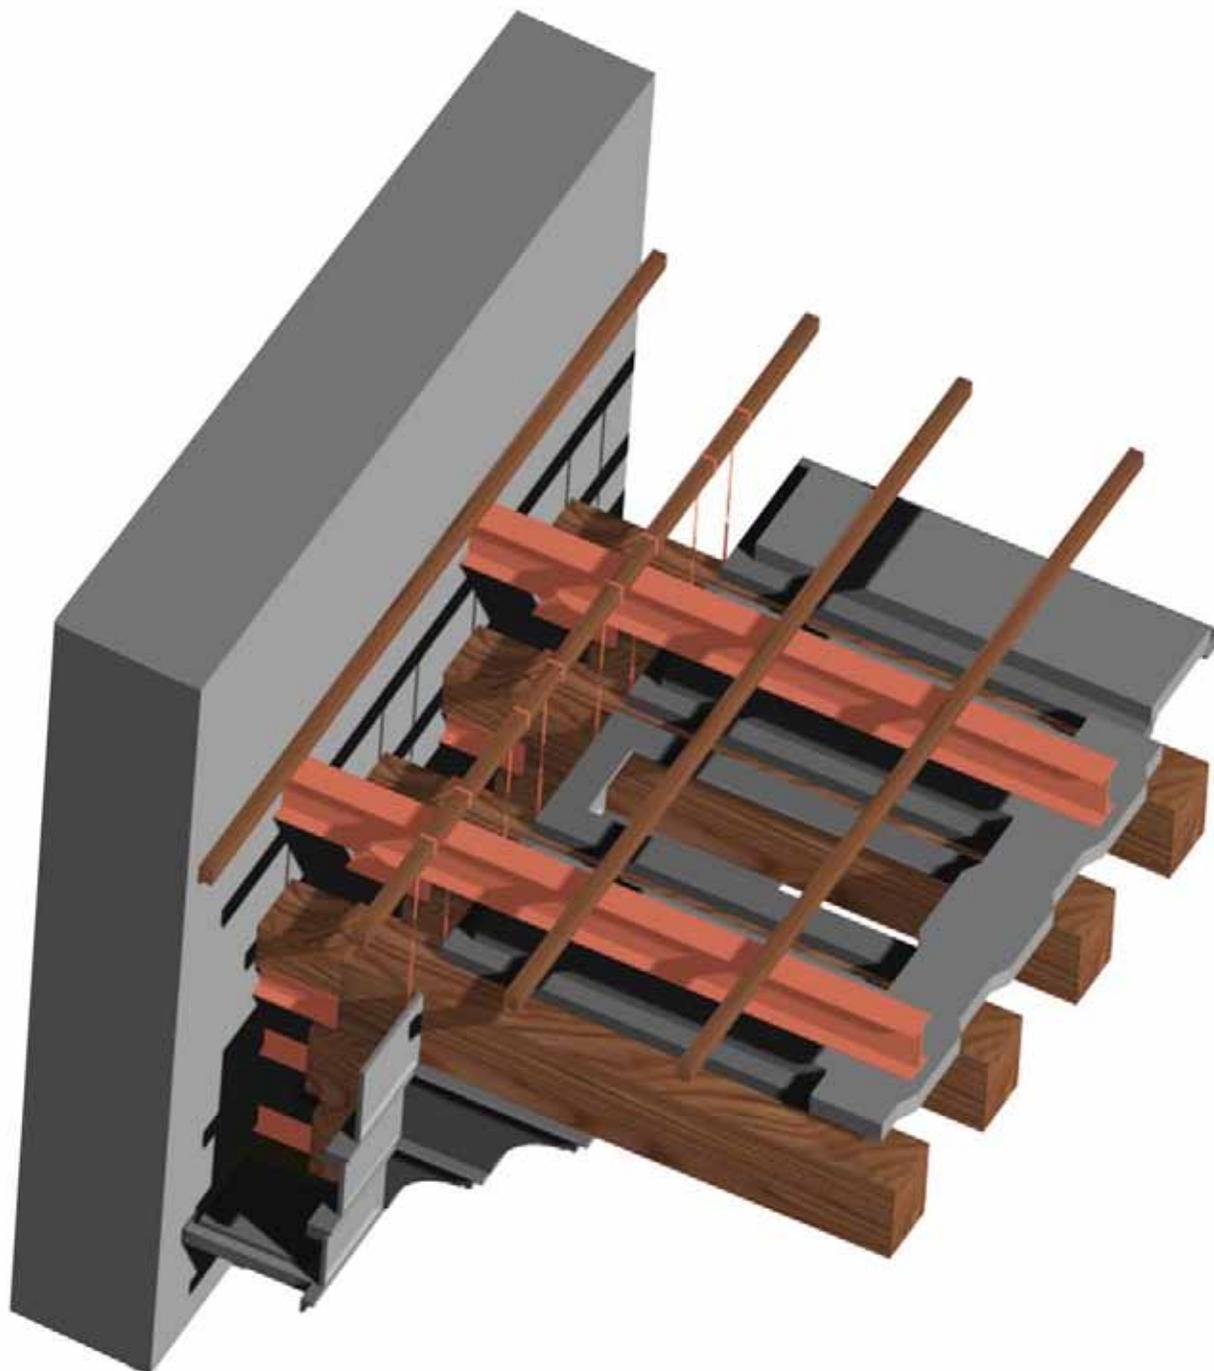
138.- Axonometría del alfarpje, intradós de la obra. Detalle de despiece.
