# **OBJETIVOS Y METODOLOGÍA DE LA INVESTIGACIÓN**

## 1.1.- OBJETIVOS GENERALES

## ANTECEDENTES HISTÓRICO-TÉCNICOS DEL ALFARJE

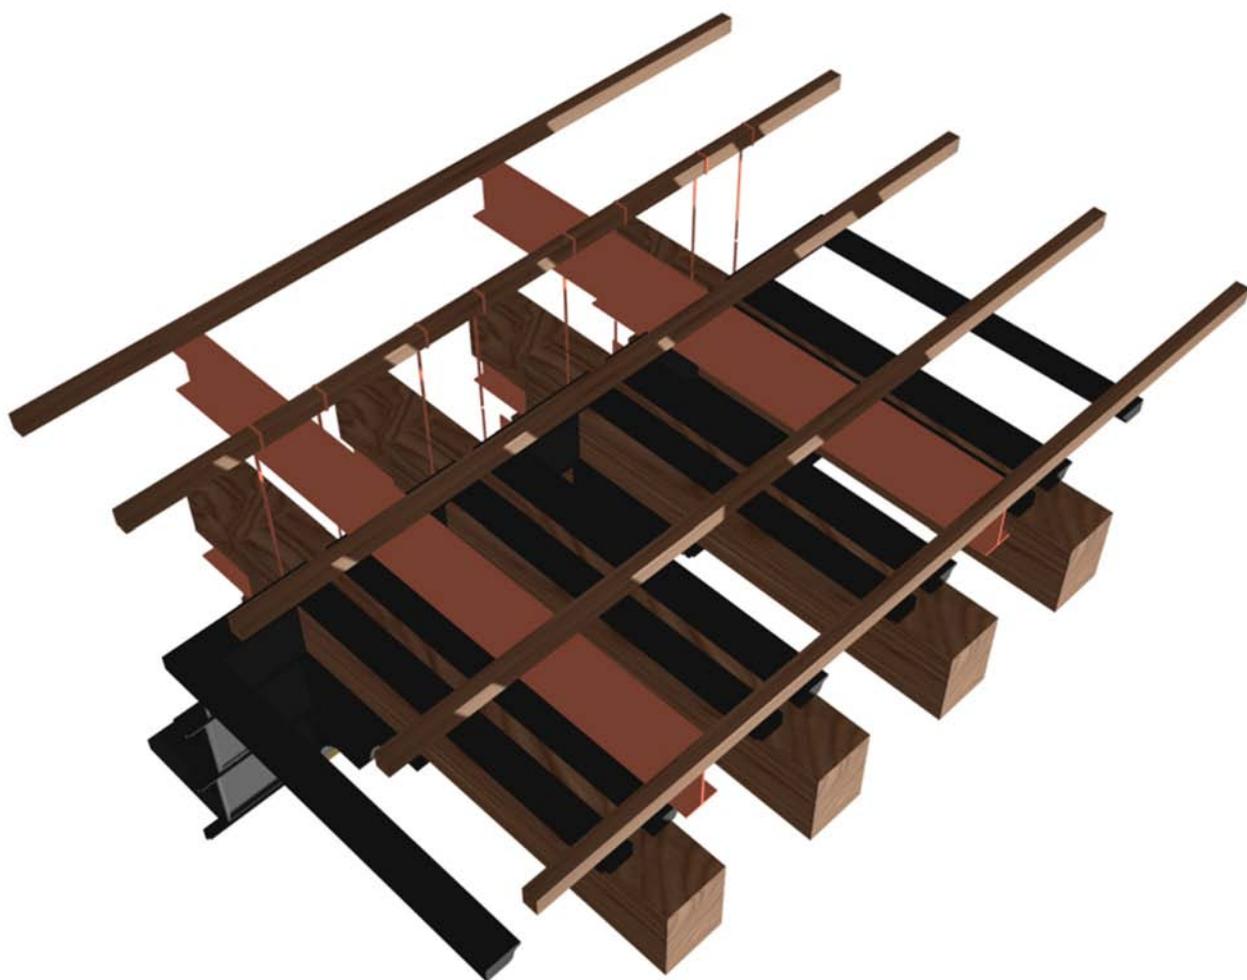
139.- Axonometría del alfarje, intradós de la obra. Detalle de entramado.

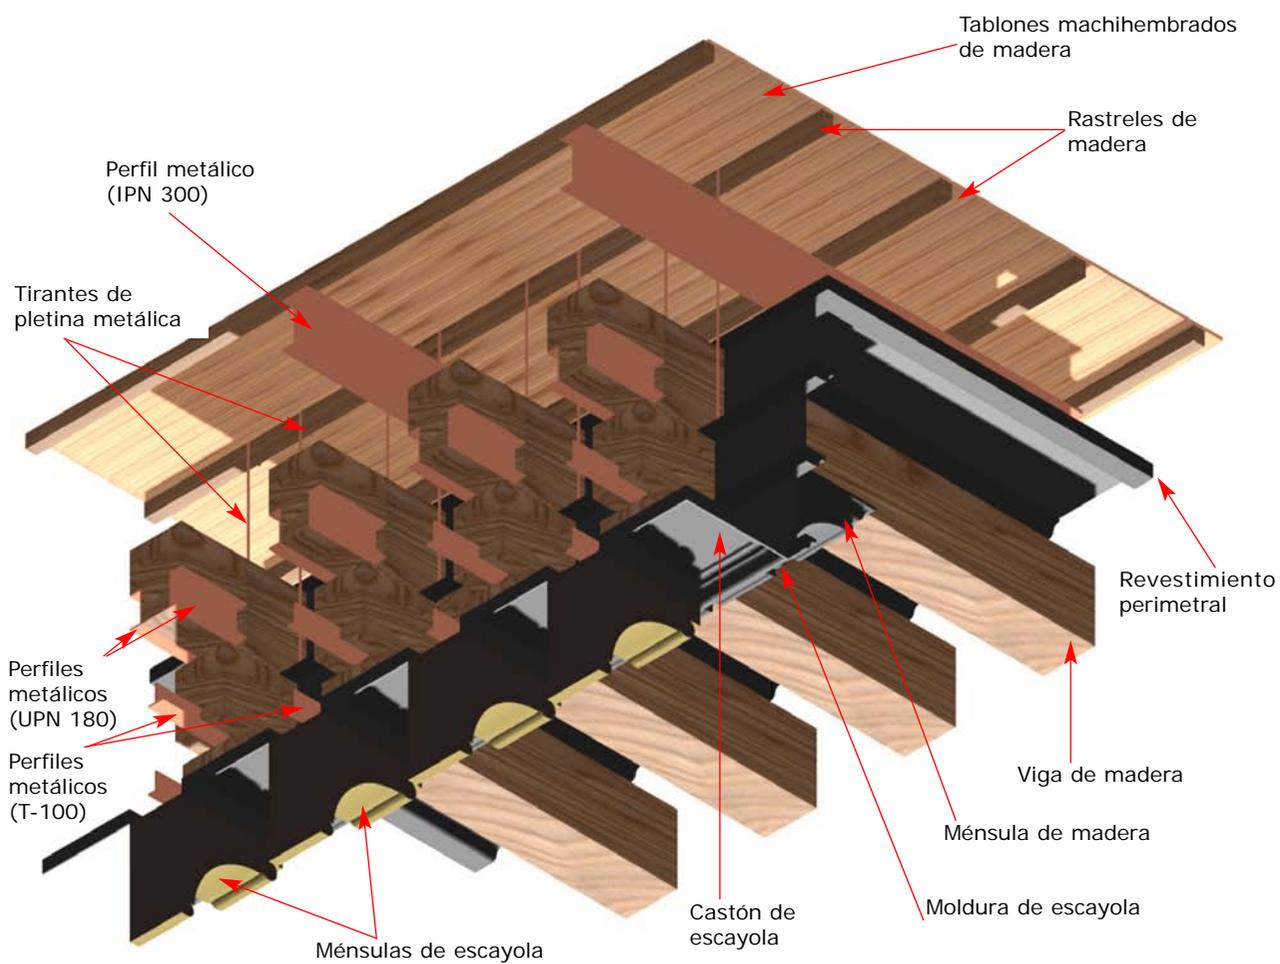
140.- Elementos que componen el alfarje, perspectiva construida en 3D, basada en los datos del levantamiento.

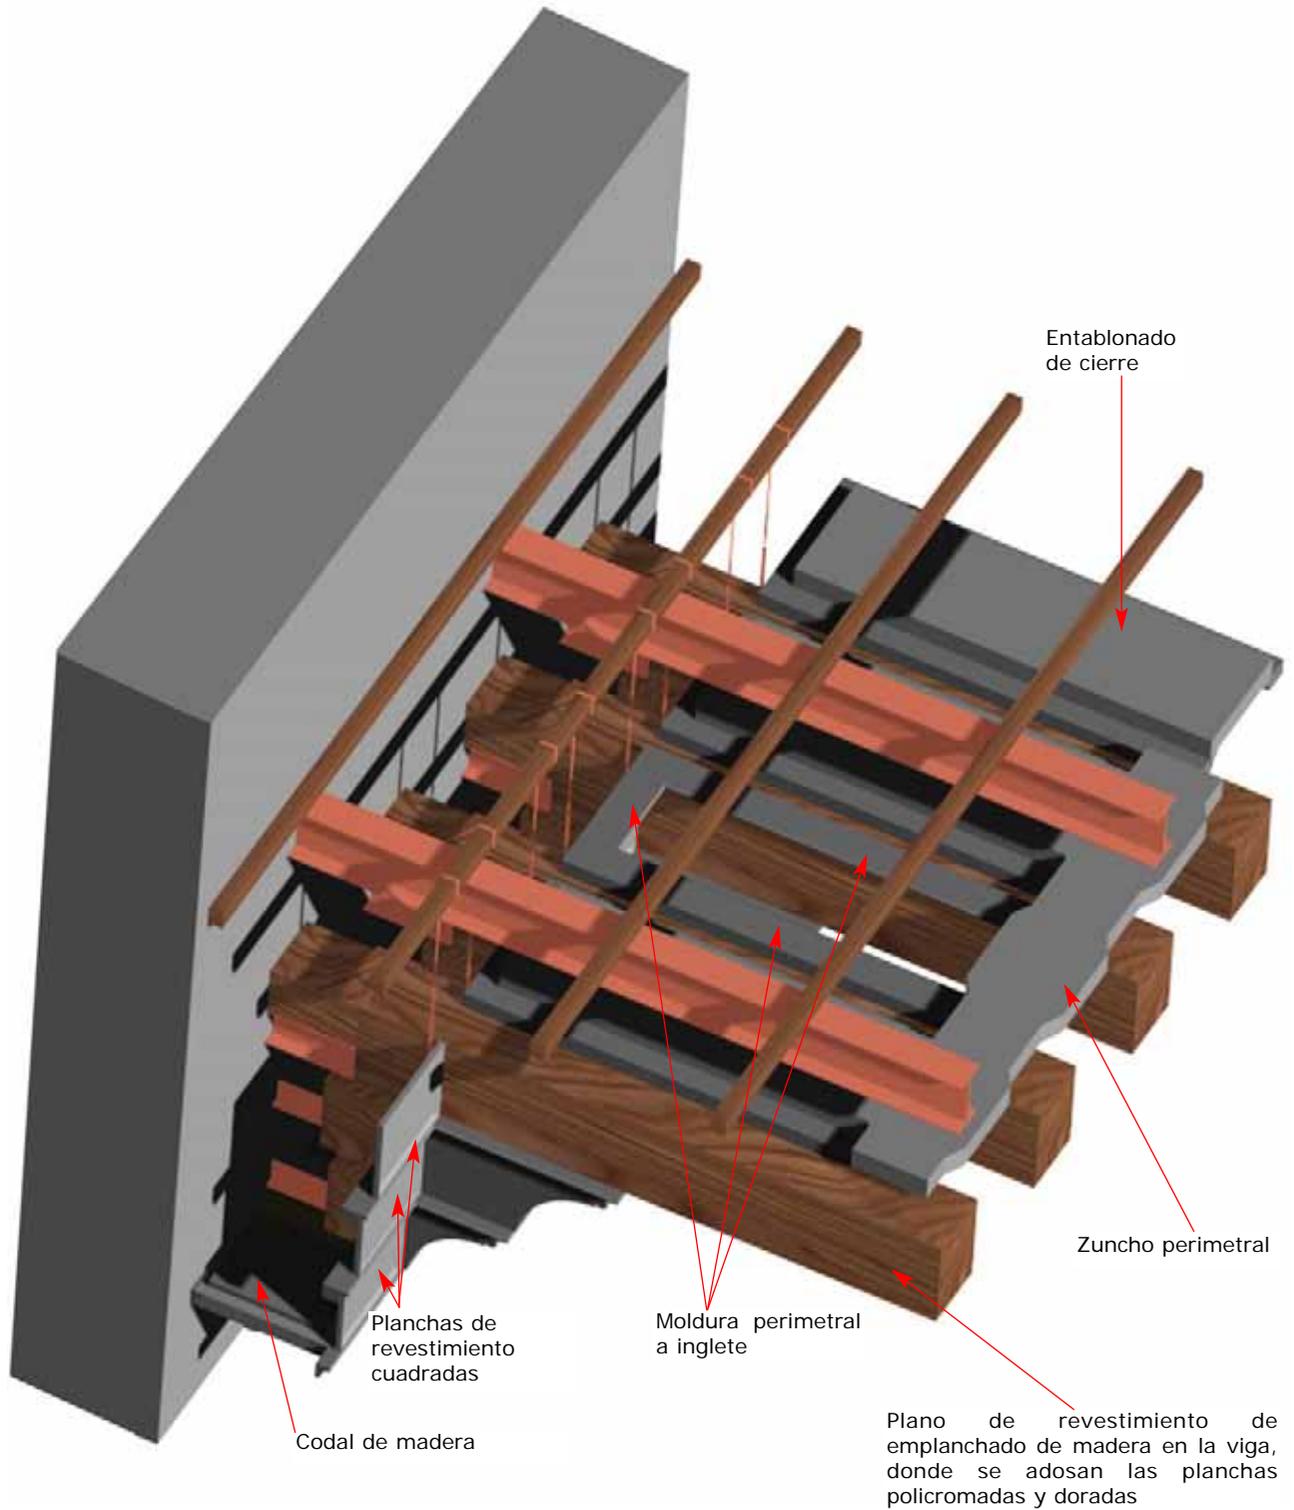
141.- Elementos que componen el alfarje, perspectiva construida en 3D, basada en los datos del levantamiento.

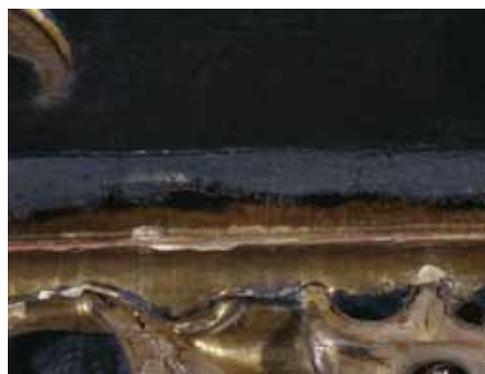
197.- Tela y yeso de los pastillajes.

Ya en el taller del artista, para proteger las tablas de posibles humedades y ataques de insectos y microorganismos xilófagos, solían trabajar el reverso con una capa de pintura a base de rojo de plomo, o con un lienzo o estopa, yeso y pintura, de una forma parecida al anverso pero más basta, con el fin, no sólo de impedir la entrada de los citados agentes de alteración, sino también de contrarrestar posibles deformaciones de la madera. Mientras que las planchas que forman el entrevigado están protegidas en su cara posterior por una espesa capa de rojo de plomo a modo de aislante y protector anti-xilófagos, debemos suponer que si esta capa se incorporó originalmente, el resto de planchas que forran las vigas, también lo deben tener, aunque es un dato que no se puede confirmar ya que no se han desclavado ninguna de estas planchas.

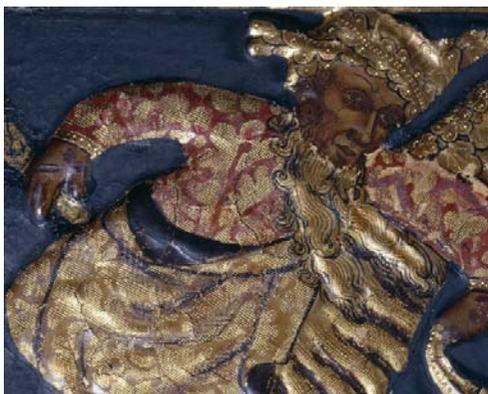
204.- Ejemplo de labrado, punzonado o graneado.

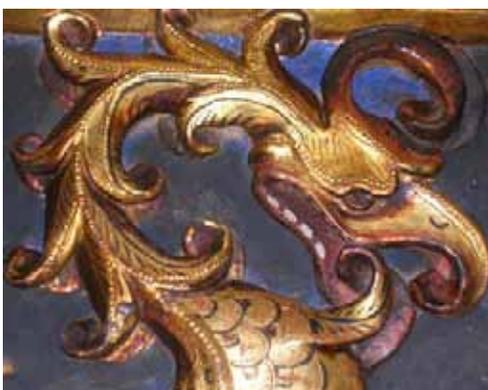
205.- Un ejemplo de corlas rojizas en una de las figuras del alfarje. Aparece en la zona del ojo y en la ornamentación del cuello, para reflejar más profundidad en el personaje.

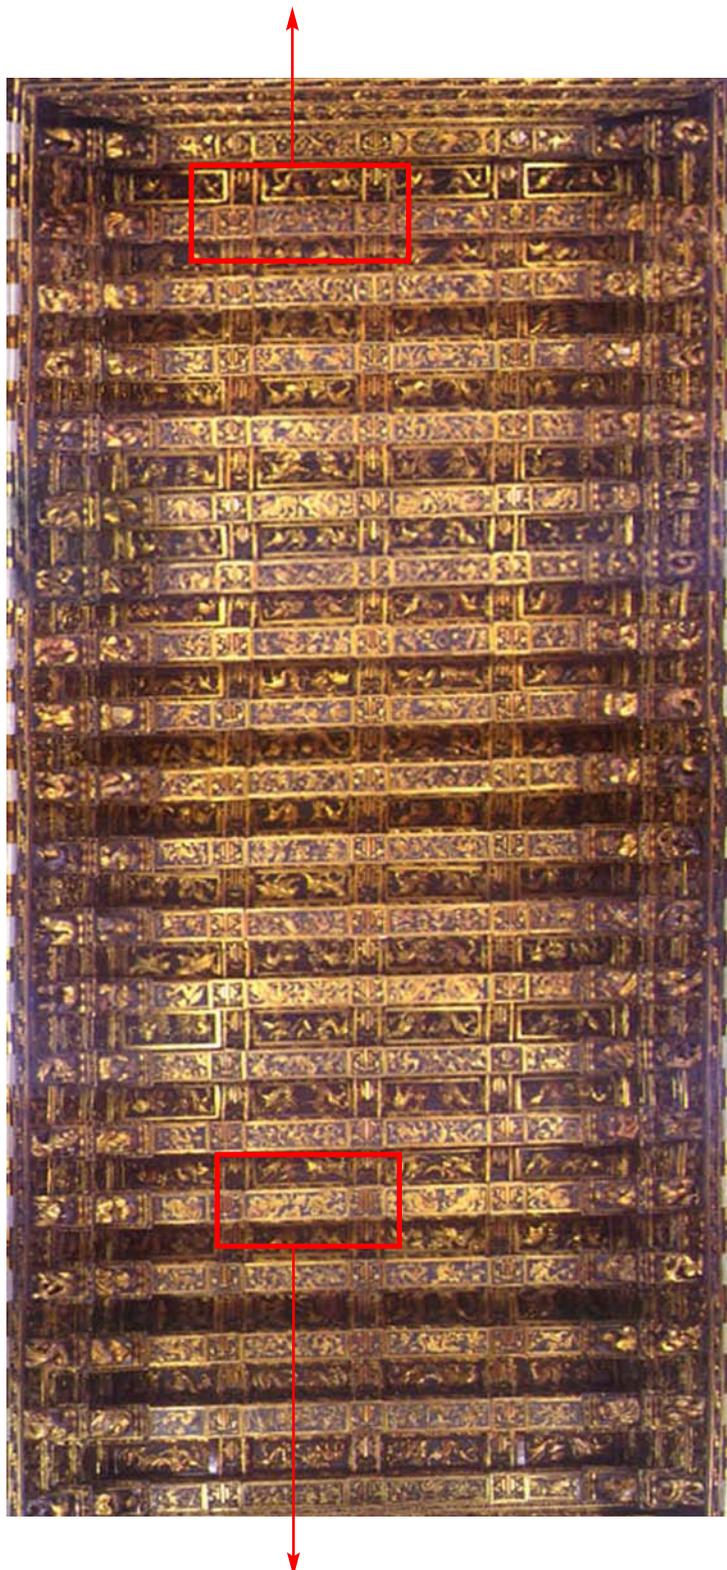
210.- Zona Sur-Este donde se han tomado muestras para analizar los materiales pictóricos de la obra.

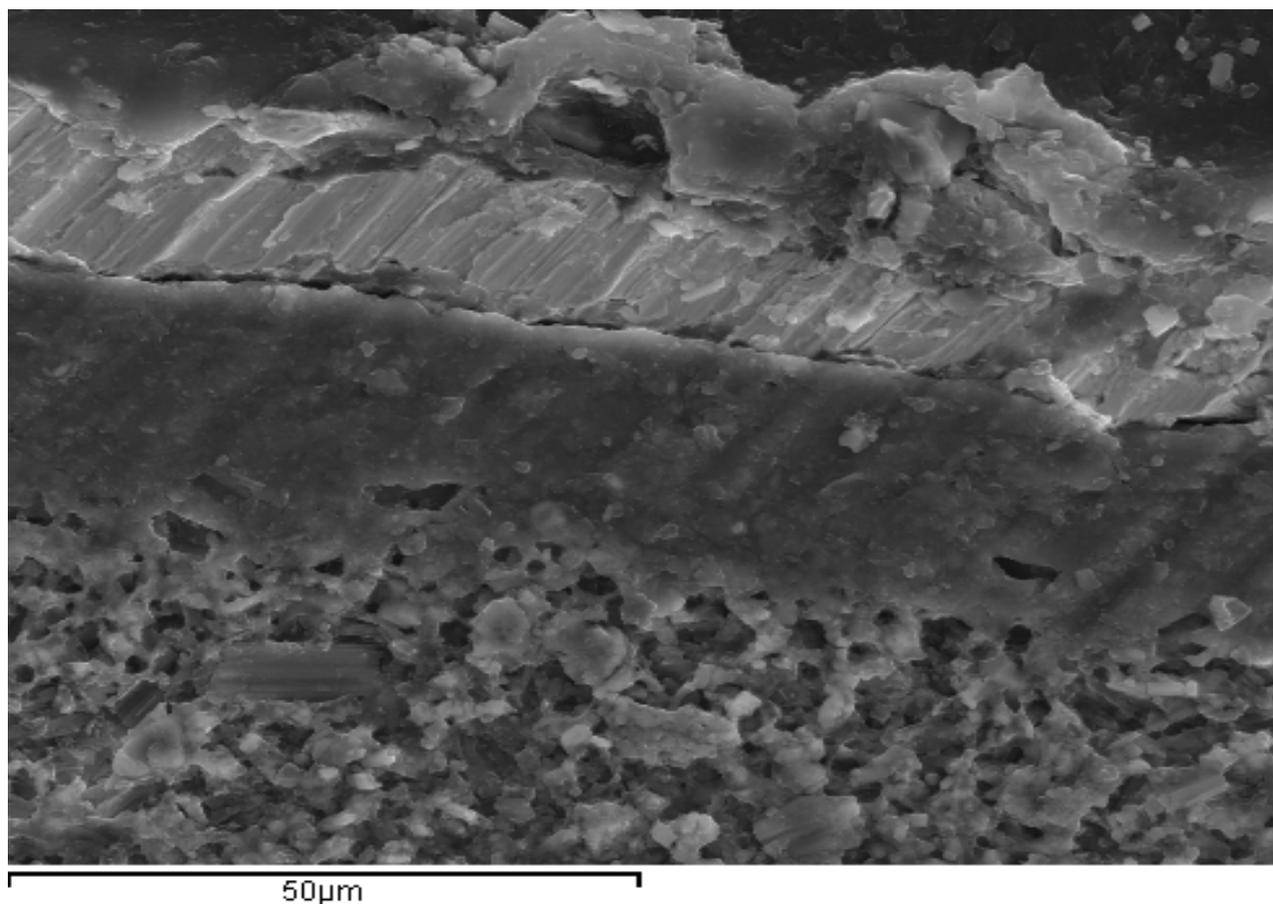
246.- Imagen general de la muestra. La zona del oro corresponde a la parte superior de la muestra.

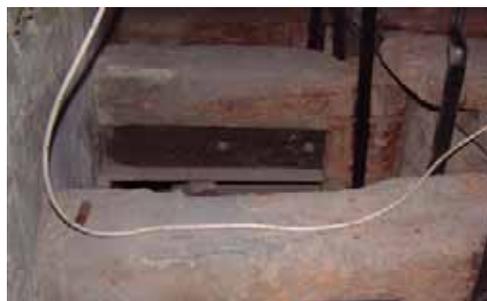
257.- Detalle de las cabezas de las vigas con los perfiles UPN-180 de acero y el empotramiento en el muro.

En el caso del alfarje el mayor riesgo de deterioro se encuentra en las 21 vigas de madera (en su parte estructural) de unas dimensiones de 30 cm. de ancho por 40 cm. de alto y con una longitud de 6,16 m., colocadas perpendicularmente a la sala, pero en la actualidad, las cabezas de esas vigas están intervenidas. En 1920, cuando el alfarje fue colocado en la Lonja, a las vigas se les practicó un vaciado en la sección a escoplo para limpiarlas de una pudrición incipiente. La anterior intervención representó un gran riesgo para el conjunto del alfarje, produciendo graves daños en la obra. Como es obvio, las vigas son los elementos estructurales principales, pues sustentan todo el alfarje, son los elementos más grandes de la estructura y están cortados de forma tangencial, corte que es el más propenso a la absorción de agua.

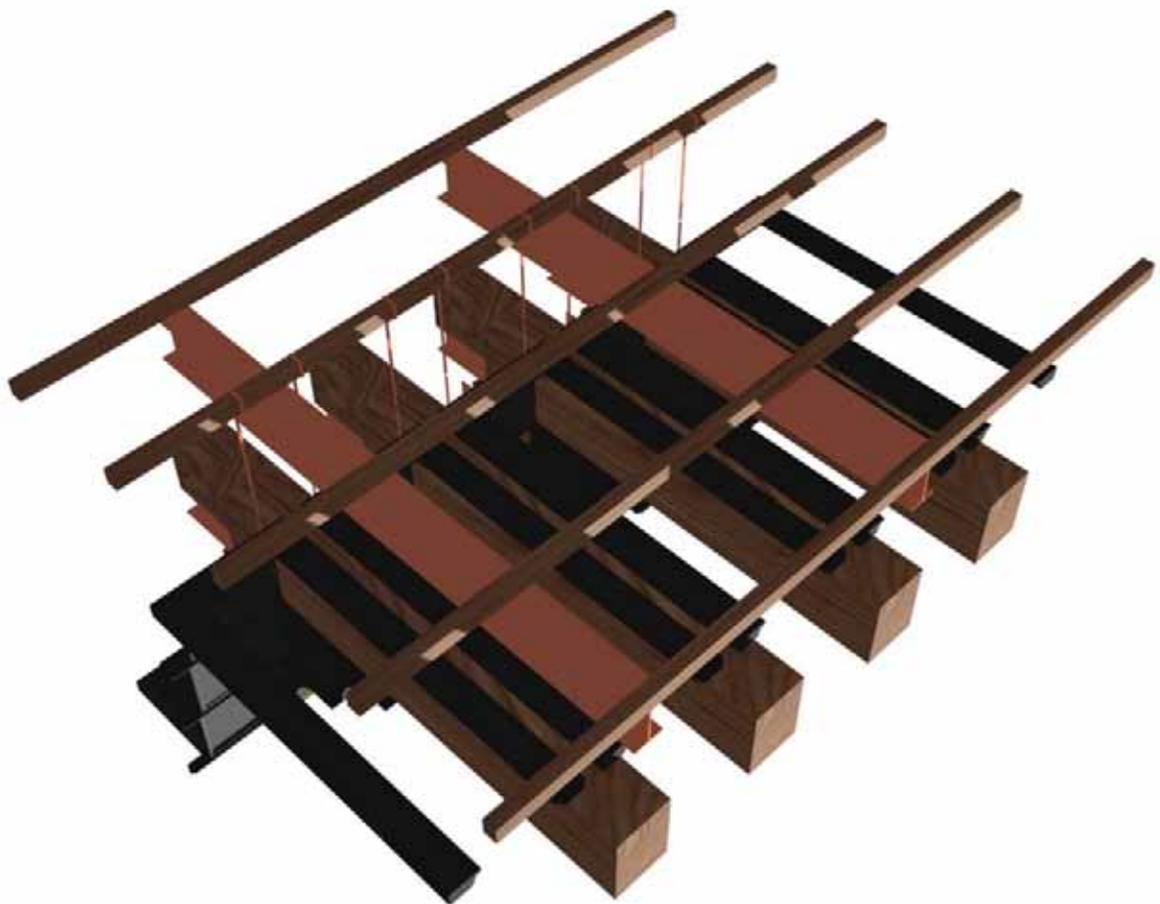
260.- Axonometría del alfarje, desde el intradós de la obra.

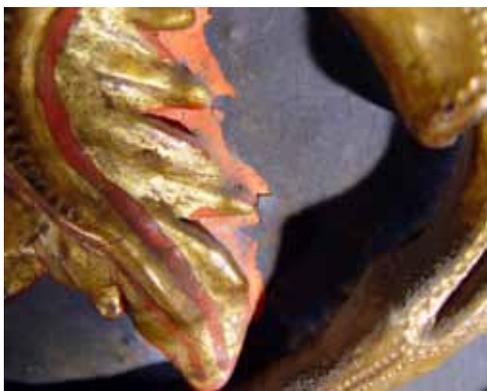
269.- Ejemplo de descohesión de la materia.

Cuando se habla del estado de conservación de películas metalizadas, como el oro en el caso de este alfarje, el daño más común es la separación de la superficie de la película con respecto a la preparación o la separación de la imprimación de bol con el soporte lúneo. Entonces provoca una caída del estrato superior o lo que se denomina, en términos de restauración, una *laguna*. El proceso en general puede estar causado por el normal envejecimiento y disminución del poder de las sustancias adhesivas de la cola animal o de las sustancias oleosas, que pierden elasticidad.

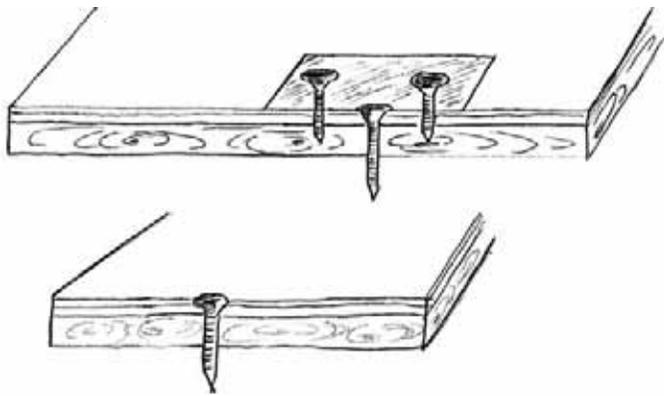
273.- Dibujos de los clavos originales: arriba con plancha metálica, (solía ser de cobre) y hace que se reparta mejor la presión, y las tablas de mayor tamaño, abajo, sin plancha metálica, concentran la presión en menor superficie.

entre el soporte y el clavo a modo de arandela, para que la presión sea mayor y a la vez el cobre impide que se deteriore la pintura con el óxido del clavo. Este tipo de claveteado se observa en las piezas de mayor tamaño. Los segundos están directamente sobre el soporte, sin ninguna peculiaridad. Este es otro de los ejemplos que hace pensar que los artistas que crearon la obra en el siglo XV, sabían perfectamente como se hacía este tipo de trabajos.

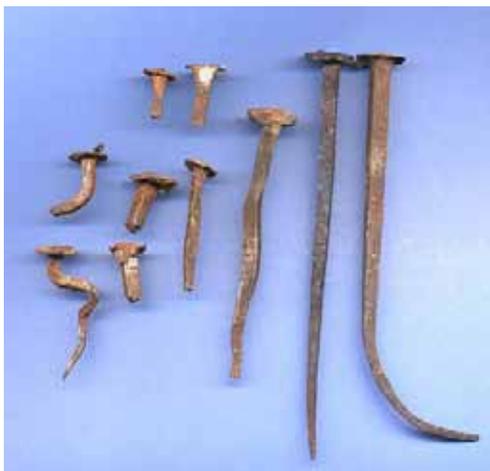
281.- Clavos de forja del siglo xv. Ejemplo de como pueden ser los clavos que sujetan las planchas policromadas a las vigas portantes.

El proceso de extraer los clavos por la cara policromada, se hace en casos extremos donde es la única alternativa. Una vez detectada la cabeza del clavo, por debajo de la película pictórica, por la grieta

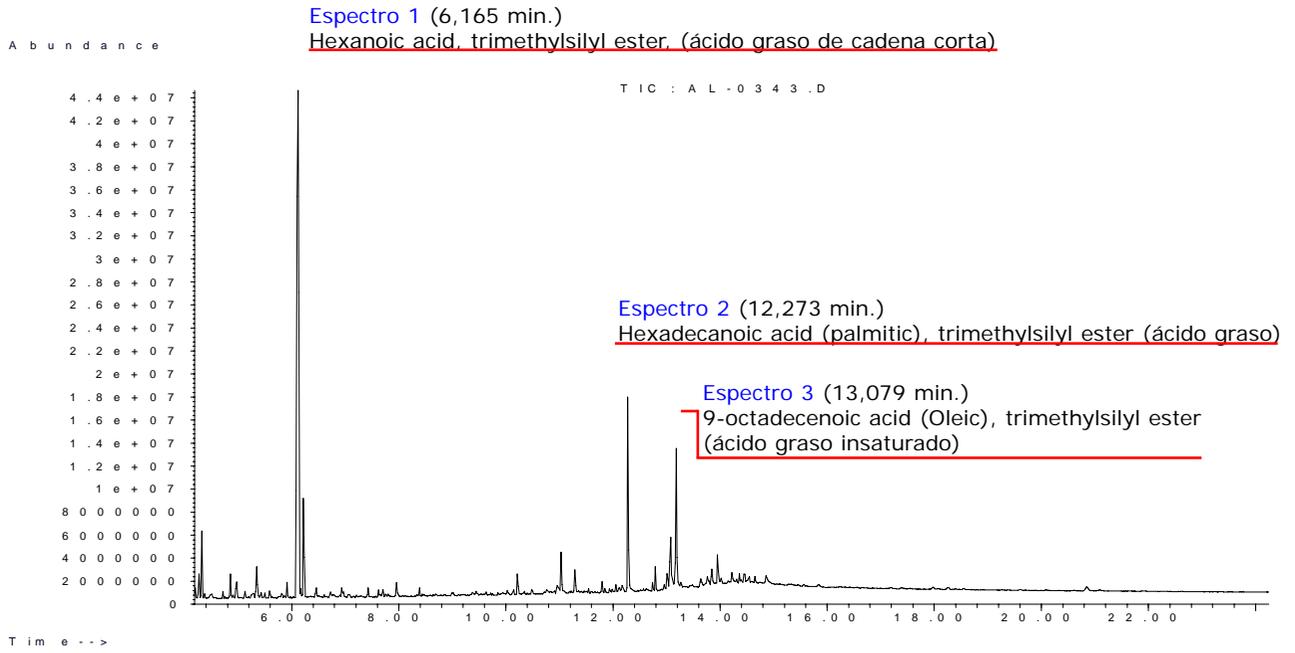
Cromatograma 1.

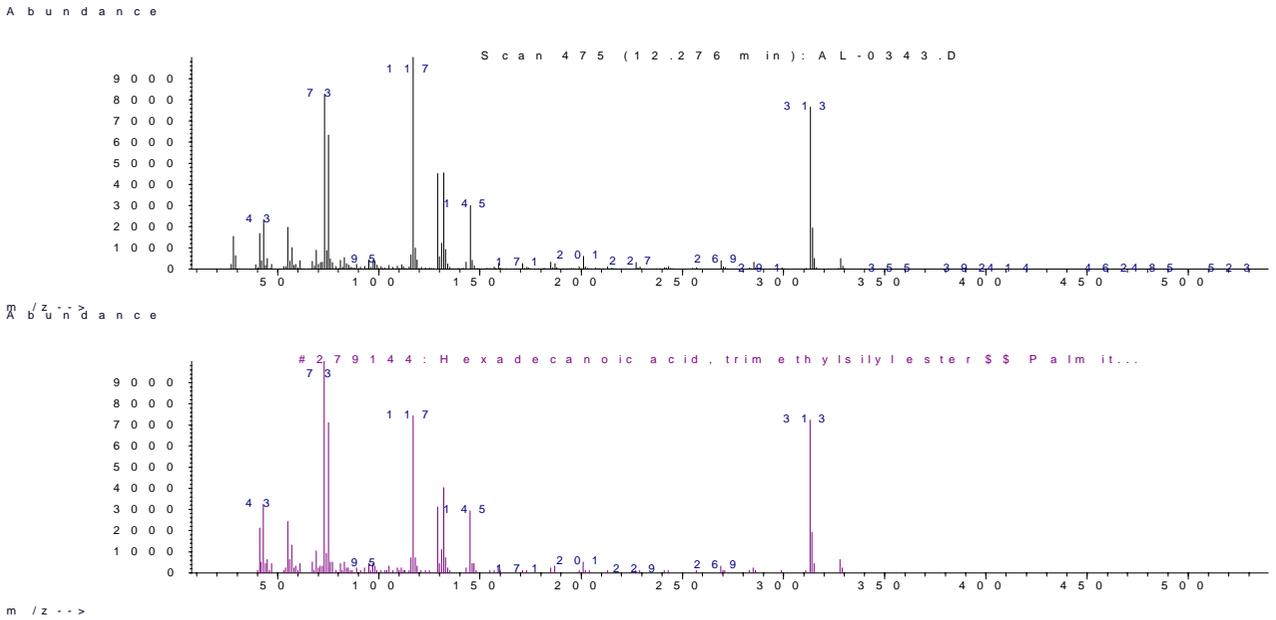
**Espectro 2** (12,273 min.) Hexadecanoic acid (palmitic), trimethylsilyl ester (ácido graso). El espectro inferior es el patrón que al compararlo con los resultados de la muestra (espectro superior), se aprecia la similitud en algunas señales.

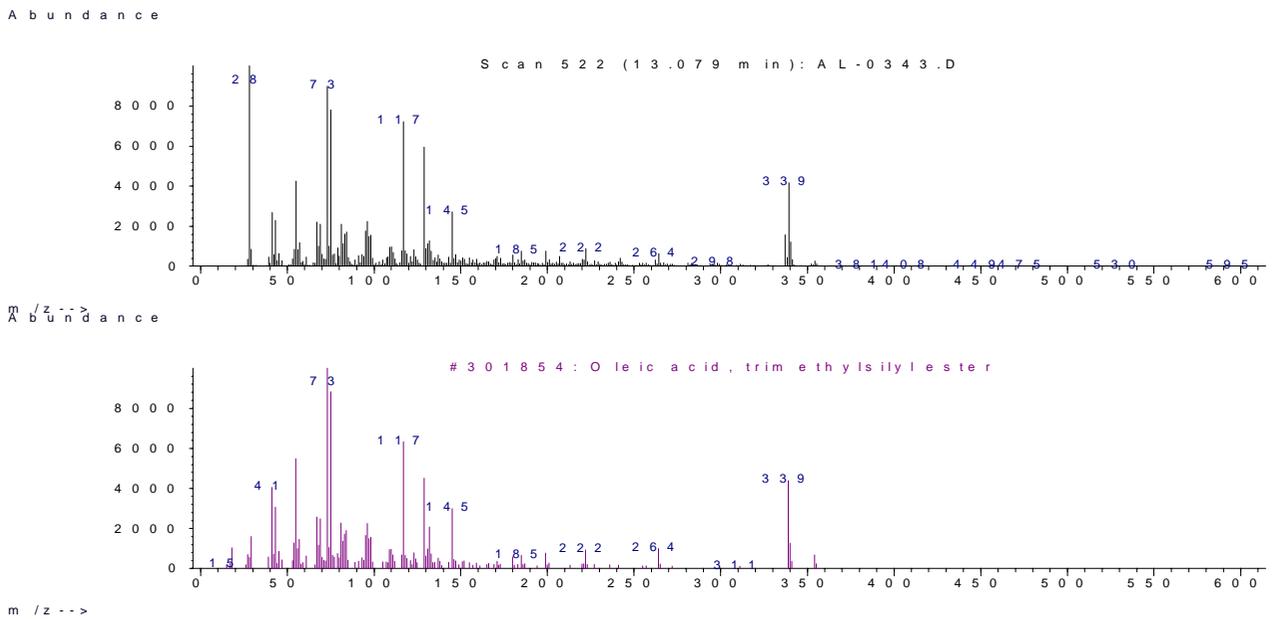
**Espectro 3** (13,079 min.) 9-octadecenoic acid (Oleic), trimethylsilyl ester (ácido graso insaturado). El espectro inferior es el patrón que al compararlo con los resultados de la muestra (espectro superior), se aprecia la similitud en algunas señales.
