*Proyecto de intervención en el Retablo
Mayor de la
Iglesia de la Magdalena de Valladolid,
obra de
Esteban Jordán.*

Tesis Final de Máster

Valencia, Septiembre 2012

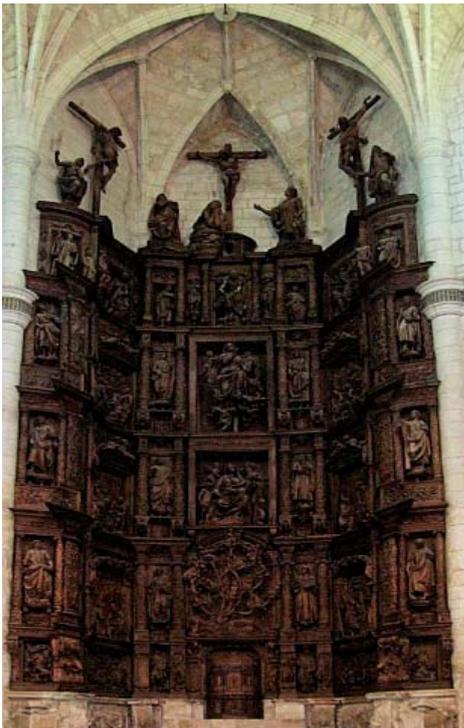
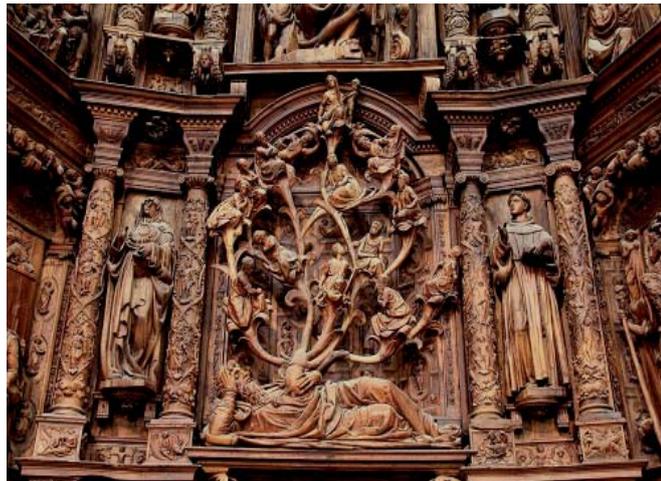
Figura 1 (izquierda).- Retablo de Santa Clara de Briviesca.
Figura 2 (derecha).- Detalle. *Árbol de la Vida*. Retablo de Briviesca.

Este retablo se erige como un nuevo modelo en el que se percibe una gran sintonía entre arquitectura y escultura (figura 1). La ornamentación propia del plateresco prácticamente desaparece o pasa a un lugar secundario. Lo más novedoso es su gran monumentalidad. En él se deja atrás esa tendencia pictórica de la escultura y ésta adquiere entidad por sí misma, consiguiendo una gran plasticidad. Es tan importante la arquitectura del retablo como la escultura y eso lo vemos en que presentan un relieve similar (figura 2).

El retablo de Santa Clara de Briviesca (figura 1), el retablo de la Catedral de Astorga (figura 5) y el desaparecido retablo de las Descalzas Reales de Madrid (figura 10), son clave para comprender la escultura española de la segunda mitad del siglo XVI.

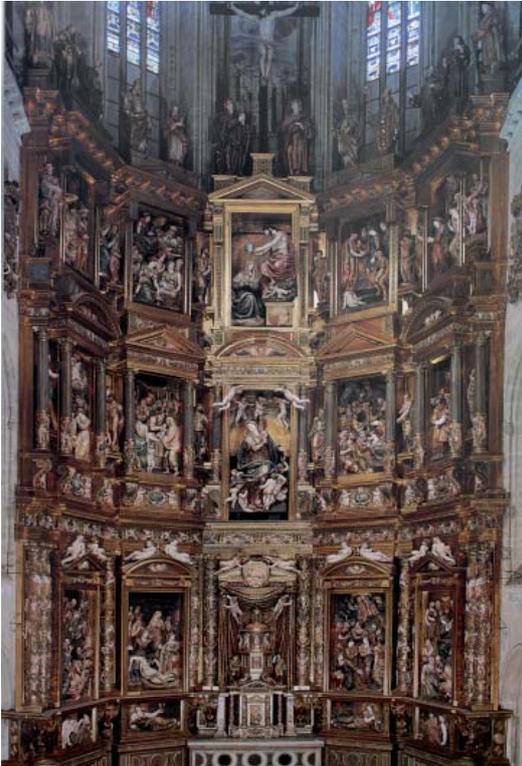
Figura 5.- Retablo de la Catedral de Astorga.

El retablo de Astorga presenta una mayor monumentalidad porque, a diferencia del anterior, no está tan compartimentado, a la vez que los pisos aumentan en tamaño y resalte, dando la sensación de ser portadas a la manera clásica (figura 5). En definitiva, presenta una mayor claridad.

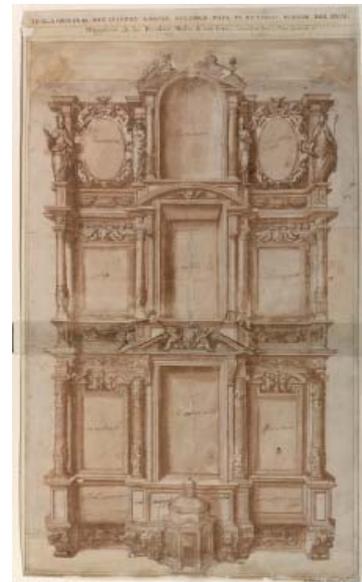
Figura 10.- Dibujo del Retablo de las Descalzas Reales de Madrid. Biblioteca Nacional.

En 1862, con motivo de un incendio, este retablo de Gaspar Becerra se destruyó. No obstante, se conserva un dibujo del artista en la Biblioteca Nacional (figura 10), a través del cual podemos hacernos una idea de cómo fue.

Se trata de un retablo de fecha posterior al que Becerra hizo para la catedral de Astorga. La importancia de este dibujo radica no sólo en el hecho de que constituye un documento gráfico fundamental, sino, también, porque gracias a él podemos ver que se produjo una evolución respecto al retablo de Astorga. El retablo de las Descalzas influyó mucho en Jordán, quién lo conocería de primera mano, ya que, como veremos, muchos de los elementos que utiliza derivan directamente de éste.

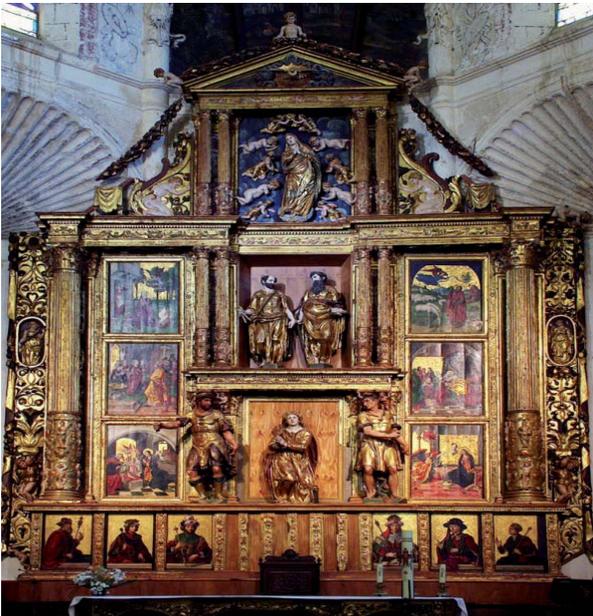
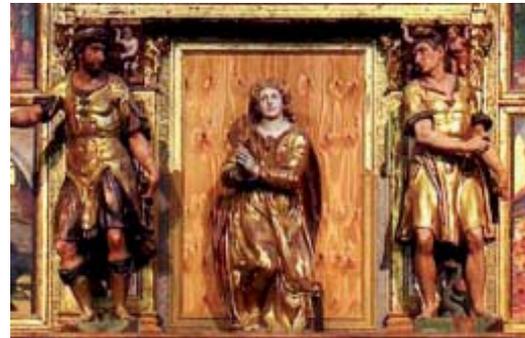
Figura 17 (izquierda).- Retablo de Santa Eulalia de Paredes de Nava (Palencia). Figura 18 (derecha).- Detalle del Retablo de Santa Eulalia de Paredes de Nava (Palencia).

En lo que se refiere a la arquitectura del retablo, también vemos rasgos que se repetirán en la obra de Jordán, como el uso de columnas clásicas con el tercio bajo decorado, el uso de guirnaldas con frutas de gran resalte y una estructura donde se da un equilibrio entre las líneas horizontales y verticales, enfatizando, así, su clasicismo.

Su primera obra documentada es el **Retablo de Santa Eulalia de Paredes de Nava (Palencia)** (figura 17). En 1553²⁸ la obra es encargada a Inocencio Berruguete²⁹, aunque la mayor parte del retablo fue realizada por Esteban Jordán.

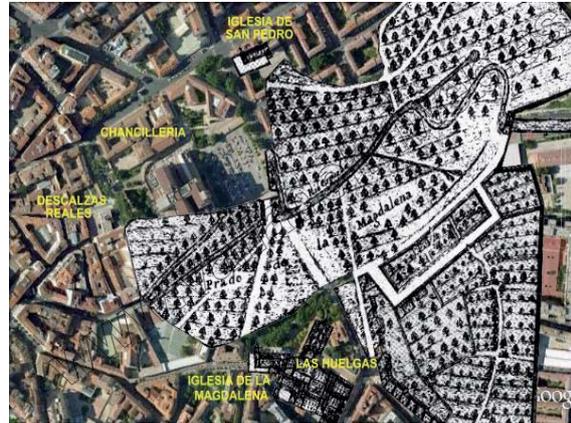
Figura 4.- Plano del Prado de la Magdalena. Ventura Seco, 1738.

Existía, desde el siglo XII, una pequeña iglesia anexa a las murallas de la ciudad (figura 4). En 1564, don Pedro de la Gasca (1485-1567), obispo de Sigüenza⁵³, adquiere el patronato de la iglesia y decide erigir otra, de nueva planta⁵⁴, buscando, en tal empresa, la materialización de su panteón familiar. Para el proyecto invirtió una gran cantidad de capital. No obstante, su realización corre a cargo, sobre todo, de sus herederos, en varias etapas⁵⁵.

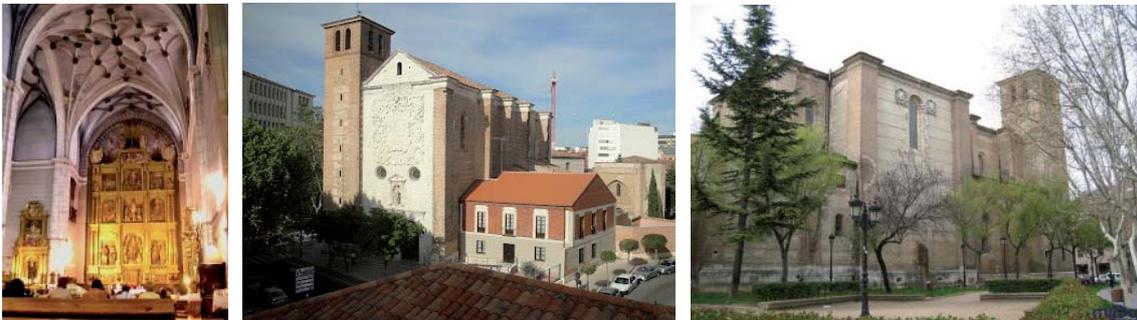
Figuras 5, 6 y 7.- Capilla Mayor de la iglesia de la Magdalena (Valladolid); Vista frontal de la iglesia de la Magdalena (Valladolid); Vista lateral de la iglesia de la Magdalena (Valladolid), respectivamente.

Se trata de una iglesia de una sola nave que consta de capilla mayor, donde se ubica el ábside, crucero y tres tramos a los pies (figura 8). La cubierta está compuesta por bóvedas de crucería de nervaduras combadas con decoración en las claves (figura 5).

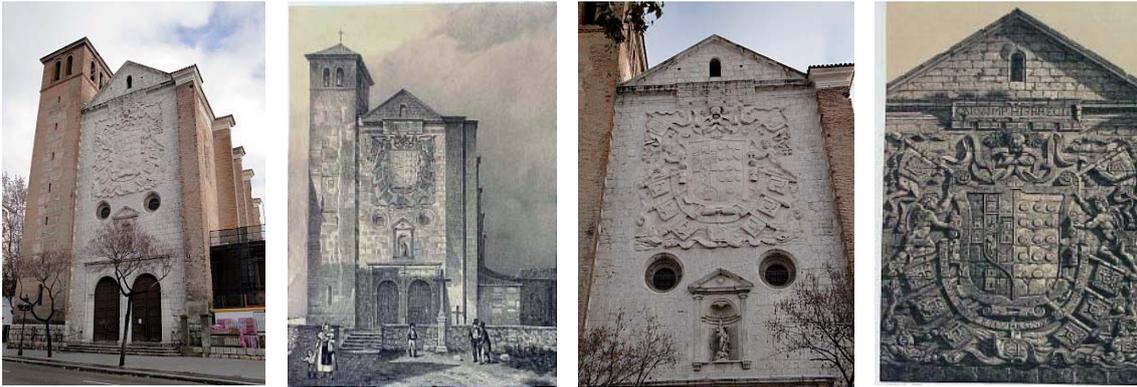
Figuras 9 y 10(izquierda y centro-izquierda).- Fachada principal de la iglesia de la Magdalena. Vista general. Figuras 11 y 12 (centro-derecha y derecha).- Escudo de la fachada principal de la iglesia de la Magdalena. Detalle.

La fachada, en piedra, cuya puerta presenta un doble arco y una torre de ladrillo en la parte correspondiente al evangelio, está ocupada por un escudo de gran tamaño que alude al patronato del Obispo de la Gasca⁵⁸ (figura 9). Se trata del ejemplo más significativo del territorio peninsular en lo que se refiere a ese gusto renacentista por la colocación de grandes escudos en las fachadas para ensalzar a sus comitentes (figura 11).

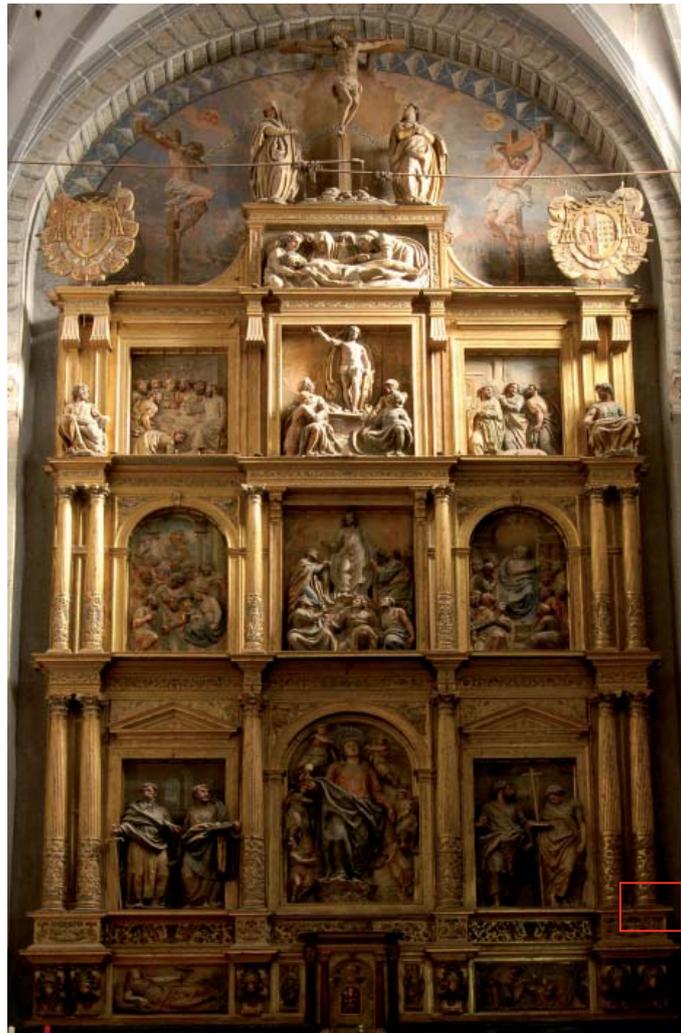
El equipo se colocó en la parte baja del primer cuerpo del retablo, junto a la base de las columnas pareadas del extremo derecho del mismo. En la figura 13, se señala el lugar exacto donde se situó para la toma de medidas.

Figura 13.- Retablo de la iglesia de la Magdalena de Valladolid. Ubicación del termohigrómetro.

El termohigrómetro se mantuvo en el retablo durante un mes, entre los días 5/12/11 y el 04/01/12, coincidiendo con el periodo invernal. Las lecturas de HR/T fueron tomadas cada hora.

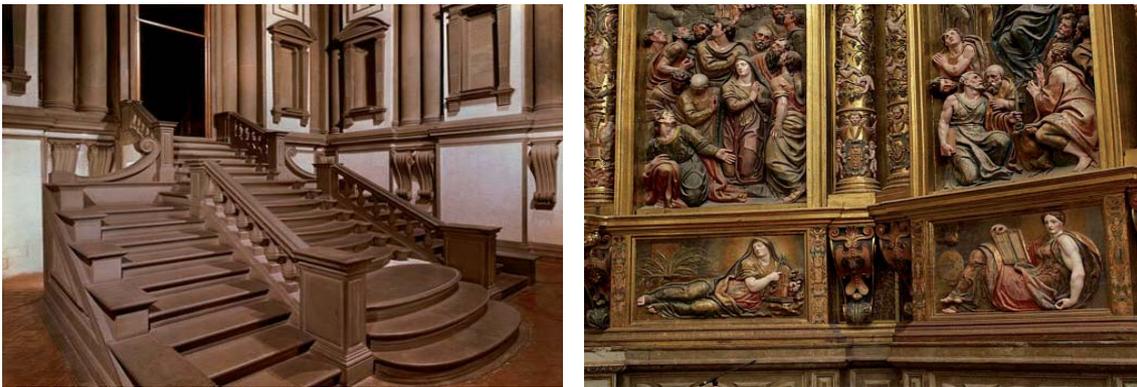
Figura 17 (izquierda).- Escalera de la Biblioteca Laurenciana. Ca. 1524. Miguel Ángel. Florencia. Figura 18 (derecha).- Ménsulas del banco del retablo de la Catedral de Astorga. 1558-69. Gaspar Becerra. León.

Estas ménsulas no tienen una función sustentante, sino meramente decorativa, así como, la misión de enfatizar la verticalidad del retablo. Este recurso de colocar ménsulas sosteniendo la estructura podría ser una influencia tomada indirectamente de la Biblioteca Laurenciana de Miguel Ángel (figura 17), a través del Retablo de Astorga (figura 18), y se trata de un elemento claramente manierista.

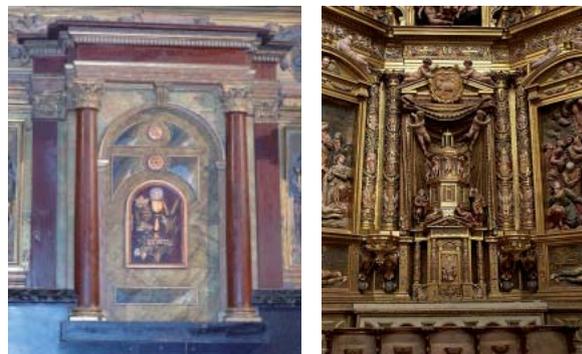
Figura 19 (izquierda).- Sagrario. Retablo de la Magdalena de Valladolid. 1820. Figura 20 (derecha).- Sagrario. 1558-69. Retablo de la Catedral de Astorga. León.

En la parte central del banco se encuentra la custodia. Actualmente, existe un sagrario neoclásico de 1820, obra de Calixto Álvaro⁷⁶ (figura 19). La custodia original no se conserva, pero, en las escrituras del retablo, el propio Jordán aporta una descripción de cómo debía realizarse⁷⁷. Según su descripción, presentaba similitudes, en su esquema, con la custodia realizada por Becerra en la Catedral de Astorga (figura 20).

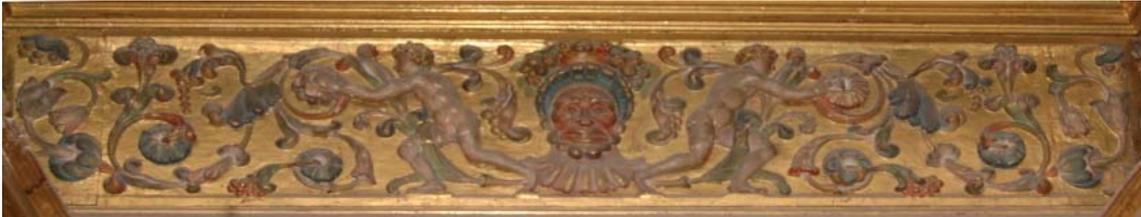
Figura 27.- Friso de transición del banco al primer cuerpo del retablo de la Magdalena. Esteban Jordán. 1572-1577. Valladolid.

Sobre el banco se erige un nivel intermedio, a modo de pedestal, decorado con grutescos, que sirve de asiento a las figuras del primer cuerpo (figura 27).

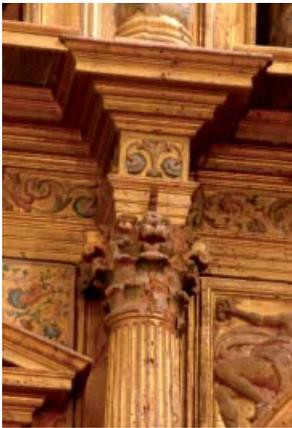
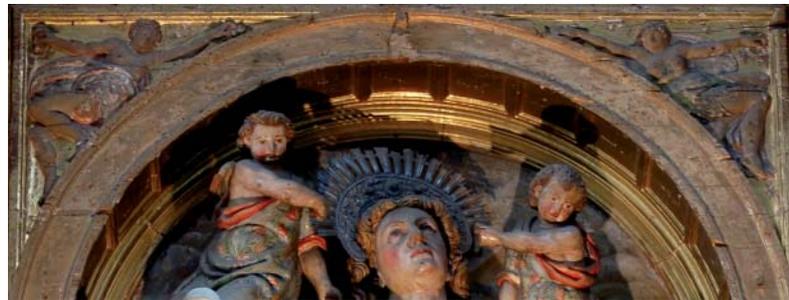
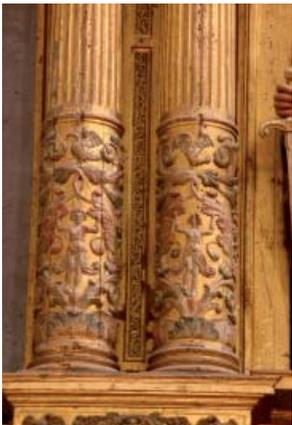
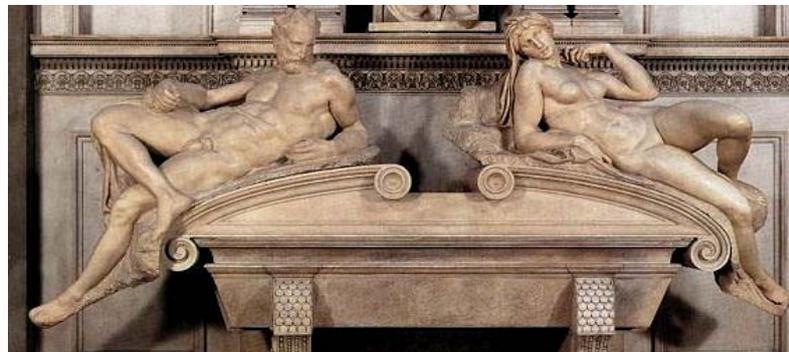
Figura 33. Enjutas. Retablo de la Magdalena. Valladolid.

Figuras 31 y 32.- Columnas. 1571-77. E. Jordán. Retablo de la Magdalena. Valladolid. Detalle.

Un rasgo miguelangelesco, tomado, también, a través de Becerra, son las figuritas desnudas recostadas en las enjutas de los arcos (figura 33). Sin embargo, como se ve en las imágenes, presentan una menor calidad y desarrollo volumétrico que las de Becerra (figura 35) y Miguel ángel (figura 34).

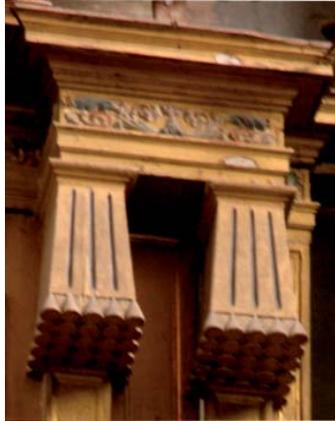
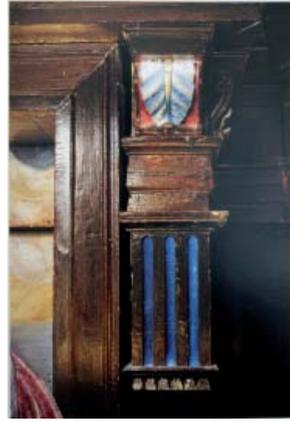
Figura 41 (izquierda).- Molduras. 1571-77. E. Jordán. Retablo de la Magdalena. Valladolid. Figura 42 (derecha).- Moldura. 1558-69. G. Becerra. Retablo de la Catedral de Astorga.

El **último cuerpo** no presenta articulación de columnas sino que se utilizan unas molduras de <<origotas y canales á manera de triglifos>>⁸² (figura 41). Estas piezas soportan el entablamento y derivan de modelos italianos tomados, indirectamente, a través del Retablo de Astorga⁸³ (figura 42).

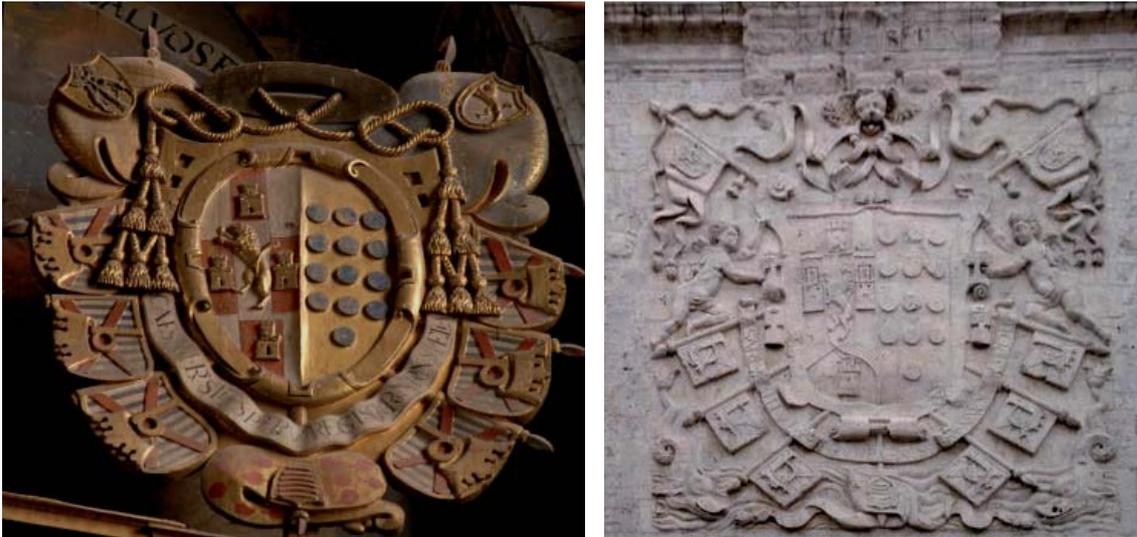
Figura 52 (izquierda).- Escudo. 1571-77. E. Jordán. Retablo de la Magdalena. Valladolid. Figura 53 (derecha).- Escudo fachada. 1571-77. E. Jordán. Retablo de la Magdalena. Valladolid.

En los extremos del ático hay dos escudos del promotor (figura 52), con sus capelos, banderas y armas, típico de este momento en el que la nobleza aún puede costear obras de arte para ensalzar su estirpe y asegurarse la salvación eterna.

El escudo del retablo coincide con el escudo de la fachada principal (figura 53), lo que denota que el obispo La Gasca y su familia costearon toda la empresa. La disposición de ambos escudos enfatiza la verticalidad del retablo ya que se disponen a plomo sobre la parte más externa de la estructura.

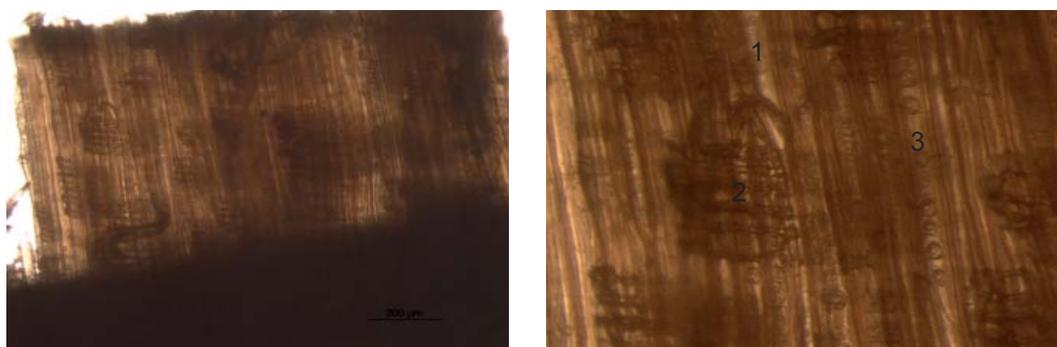
El análisis con el microscopio óptico corrobora lo especificado en el contrato. A simple vista, la muestra extraída, parece corresponderse con la tipología de madera de pino por su color claro, su dureza media, su apariencia estética, su veta, etc. Por ello, podemos adelantar su posible pertenencia al grupo de las coníferas, ya que éstas se caracterizan por tener unas vetas muy definidas y características, frente a las de las frondosas que son mucho más homogéneas. También, porque las coníferas tienen una dureza menor que las frondosas.

Figuras 76 y 77.- Microfotografías de sección transversal procedentes del retablo de la Magdalena de Valladolid. 1771-77. X80.

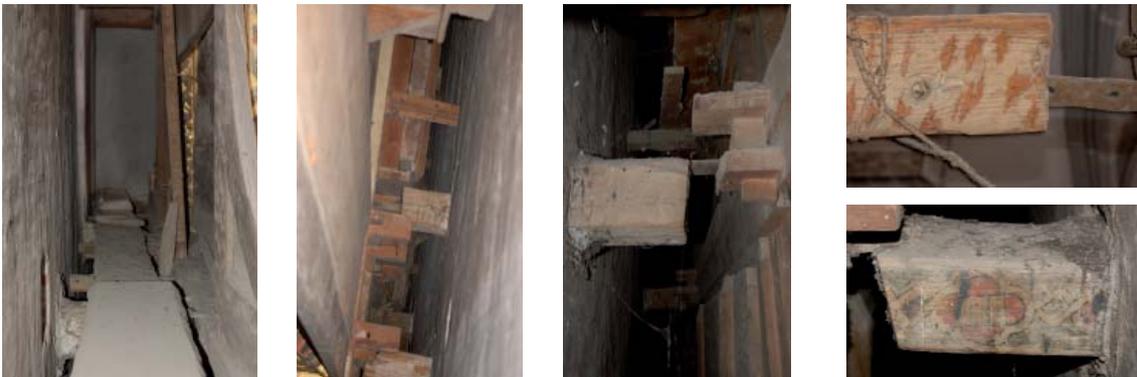
En algunas zonas, se puede apreciar la existencia de tablonés, a modo de pasarelas, que servirían como vía de acceso a la parte posterior del retablo (figura 79).

Figuras 79 (izquierda).- Detalle de la pasarela. Figura 80 (centro).- Detalle del sistema de anclaje. Figura 81 (derecha).- Detalle del sistema de anclaje.

Este sistema permite, por una parte, su desmontaje en varias piezas y, por otra, asegurar estas zonas de tal forma que, cada elemento separador (friso y cornisa), parezca una pieza única.

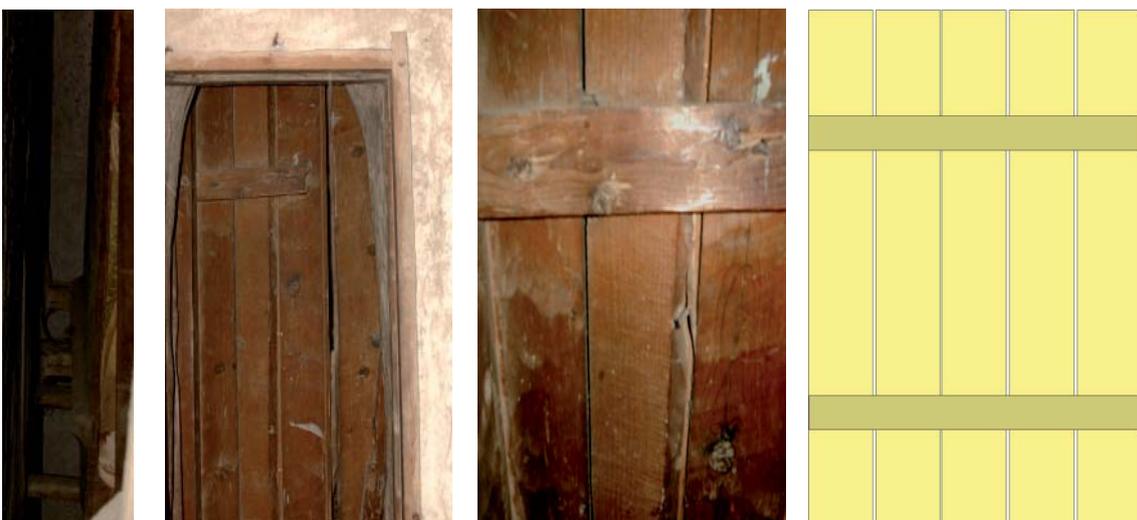
En cuanto a los **relieves** decir que se conciben sobre un fondo compuesto por tablas, unidas a unión viva, que presentan un tamaño variable. Estas uniones se refuerzan en la parte posterior con travesaños de madera dispuestos en horizontal (figuras 84, 85 y 86) y clavados con clavos de hierro, siguiendo el modelo de ensamblaje de las tablas típico de Castilla¹⁰² (figura 87). Las tablas, en ocasiones, presentan nudos. Los relieves se componen, también, de varias piezas, adosados a los fondos, pero con un mayor grosor de la madera, lógicamente.

Figuras 84 (izquierda), 85 (centro-izquierda) y 86 (centro derecha).- Disposición de travesaños y tablas. 1571-77. E. Jordán. Retablo de la Magdalena. Valladolid. Figura 87 (derecha).-Tipología castellana en la distribución de los travesaños.

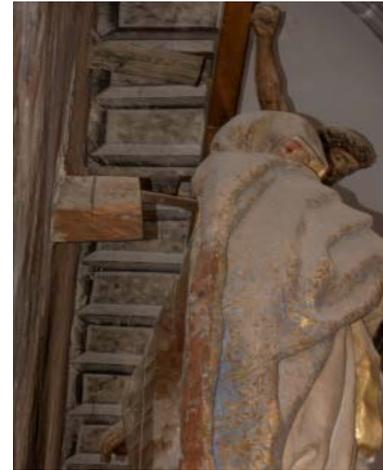
En lo que se refiere a las esculturas, éstas suelen ser de una sola pieza, frente a lo que ocurrirá en el barroco, y suelen ahuecarse para reducir el peso del retablo¹⁰³. A su vez, éstas se trabajan sólo por las zonas visibles, dejándose la parte posterior solamente desbastada y en blanco (figura 88).

Figura 88.- Virgen. *Calvario*. Retablo de la Magdalena. Valladolid.

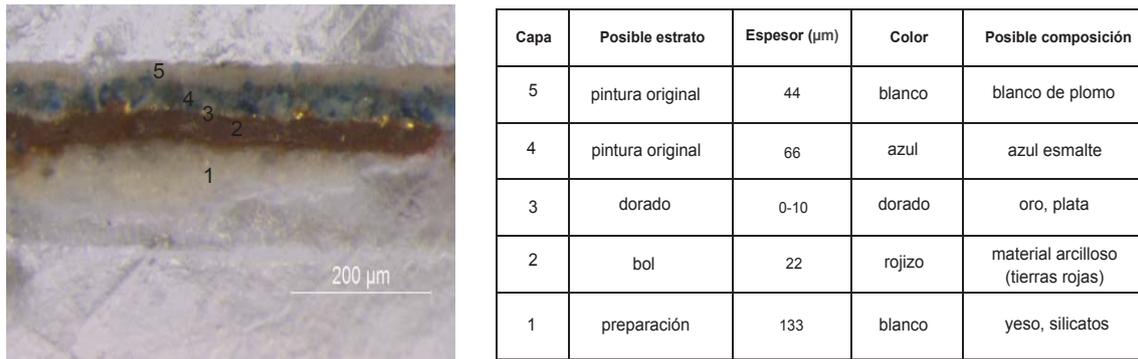
Figura 92.- Microfotografía de la muestra de azul procedente del retablo de la Magdalena de Valladolid. 1771-77. X80.

En la capa 4 de la figura 92, se baraja la hipótesis de que el pigmento azul empleado sea un azul esmalte¹²⁶. Esta teoría se fundamenta, por un lado, en su aspecto¹²⁷, y, por otro, en la poca molienda que presenta el pigmento. El azul esmalte es un pigmento brillante, translúcido y poco cubriente, que empezó a producirse en el siglo XVI, sobre todo, por lo que, una vez analizado químicamente, si se tratase de este pigmento¹²⁸, ayudaría a establecer el *terminus post quem*, es decir, la fecha a partir de la cual se formó el estrato. Suele emplearse aglutinado con blanco de plomo¹²⁹ y éste es un factor que podemos ver en la figura 92.

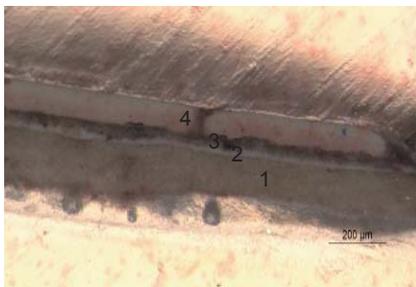
Capa	Posible estrato	Espesor (µm)	Color	Posible composición
4	pintura original	89	rosa	rojo bermellón, blanco de pb
3	indeterminado	27	pardo	material arcilloso
2	preparación	13	blanco	yeso, silicatos, blanco de pb
1	preparación	155	blanco	yeso, silicatos

Figura 99.- Microfotografía del ensayo de tinción con Oil Red. Muestra de carnación procedente del retablo de la Magdalena de Valladolid. 1771-77. X80.

Como se puede observar en la figura 99, la prueba de tinción con Oil Red ha dado positivo al aglutinante de tipo graso, ya que se ha producido una ligera tinción de la muestra. Sin embargo, este tipo de ensayo sólo permite establecer la identificación de la familia del compuesto¹⁴⁴. Para determinar de qué tipo específico de aglutinante se trata, debemos recurrir a otros test más específicos.

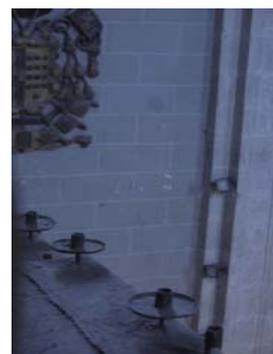
Antiguamente, la iluminación del retablo se llevaba a efecto mediante velas. Éstas iban alojadas en candelabros metálicos situados por toda la superficie del retablo (figura 101). Ésta era una de las principales causas de incendio en los templos. Por ello, este tipo de iluminación se prohibiría, siglos más tarde, con Carlos III (1759-1788).

Figuras 101.- Candelabros para la iluminación del retablo.

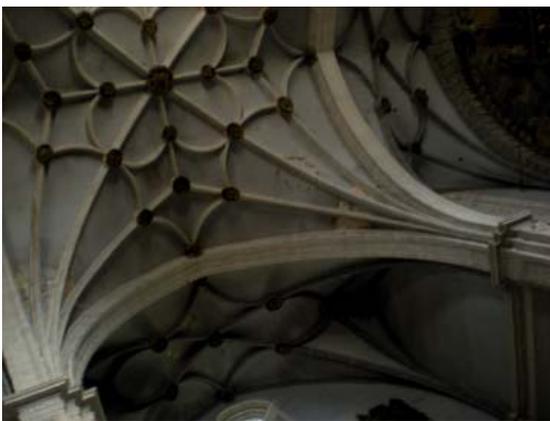
Posiblemente, las filtraciones procedentes de la cubierta y los muros han generado daños a nivel estructural. La madera, al ser higroscópica, sufre cambios dimensionales. Ésta, al estar compuesta principalmente de celulosa, experimenta un proceso de oxidación e hidrólisis, por lo que es más sensible a los cambios de humedad relativa¹⁵¹. No se han realizado controles de la humedad de los muros pero parece ser la causa más probable de degradación (figuras 1 y 2), ya que los daños se concentran, fundamentalmente, en la parte alta del retablo, tal y como se especificó en el apartado alusivo a las condiciones climáticas (página 33). Esto se traduce, en la presencia de grietas (figuras 3 y 4), separación de los paneles (figura 6), deformaciones y problemas de desconsolidación (figuras 5 y 6), tanto a nivel de la mazonería, como en los grupos escultóricos.

Figura 1 (izquierda) y 2 (derecha).- Goteras en las bóvedas y muros (respectivamente) de la Iglesia de la Magdalena. Valladolid.

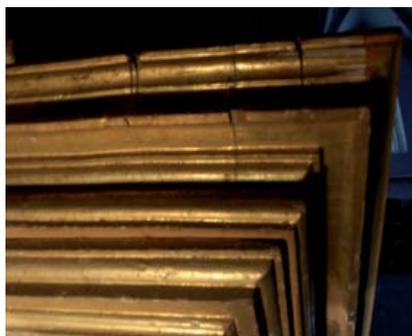
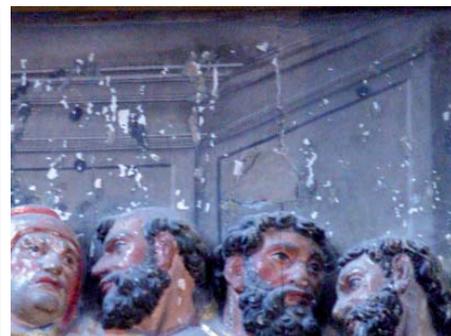
Figura 3 (izquierda).- Columnas. Grietas. Figura 4 (centro).- Mazonería. Grietas. Figura 5 (derecha).- *La Magdalena ungiendo los pies de Cristo*. Grietas y desconsolidación.

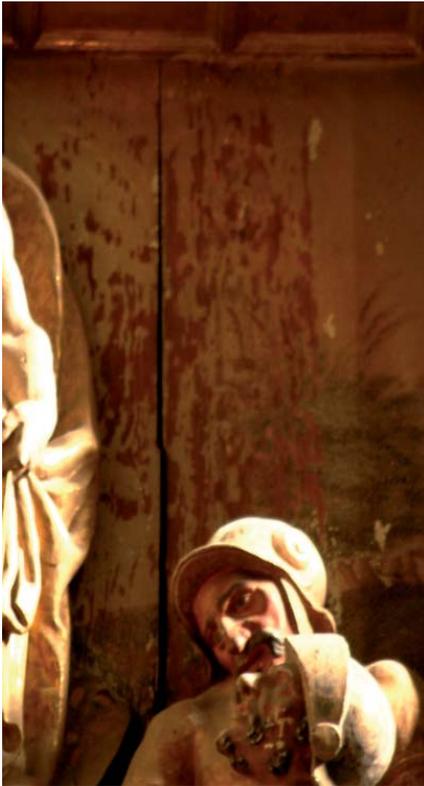
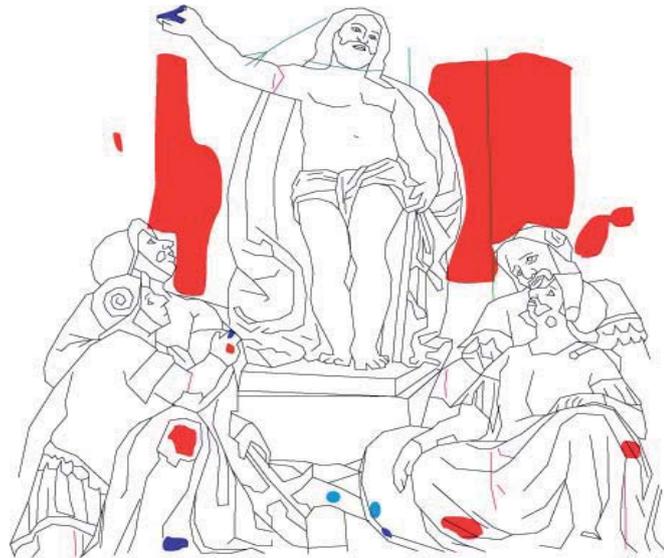
Figura 6 (izquierda).- *Resurrección*. Abertura de paños y desconsolidación. Figura 7 (derecha).- Croquis de daños. *Resurrección*.

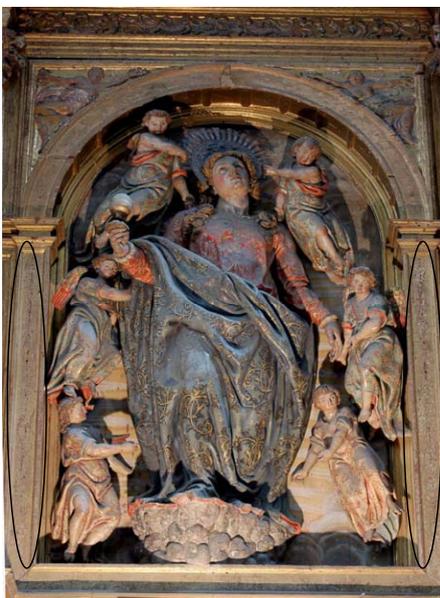
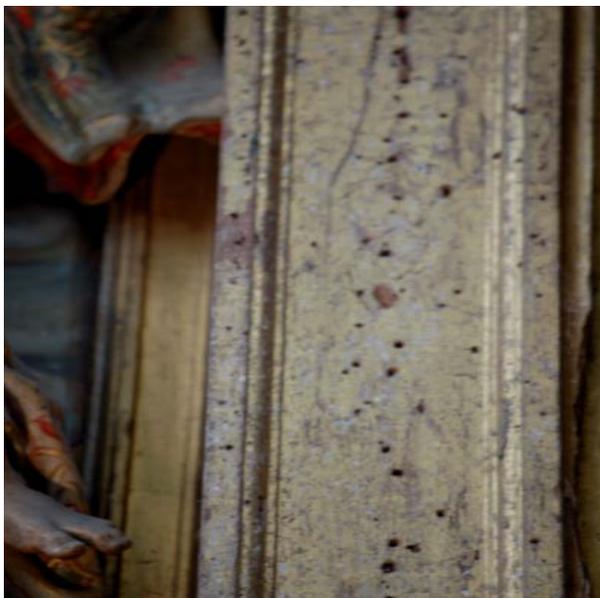
En varias zonas del retablo podemos observar las grandes galerías provocadas por este insecto (figuras 10, 11, 12 y 13) que, por su tamaño, destacan respecto a las realizadas por el *Anobium Punctatum*¹⁵³ (figura 8). El nivel del ataque es bastante elevado, produciéndose pérdidas importantes de volumen en algunas zonas (figura 9).

Figura 12 (izquierda).- Galerías de *Hylotrupes Bajulus*. Visión general. Figura 13 (derecha).- Galerías de *Hylotrupes Bajulus*. Detalle.

Es necesario solucionar el problema porque su efecto puede ser muy perjudicial, ya que reducirá la madera al máximo (figura 9), convirtiéndola en una masa esponjosa, debilitándola y haciéndola perder su resistencia. Esto es muy serio ya que se trata del material que cumple la función de soporte¹⁵⁴. En el estudio realizado, dada la dificultad de acceso, no se ha podido determinar el nivel de los daños. Sería necesario realizar un análisis detallado del grado de deterioro, tanto a nivel externo como interno, con el fin de conocer el daño real que presenta la obra.

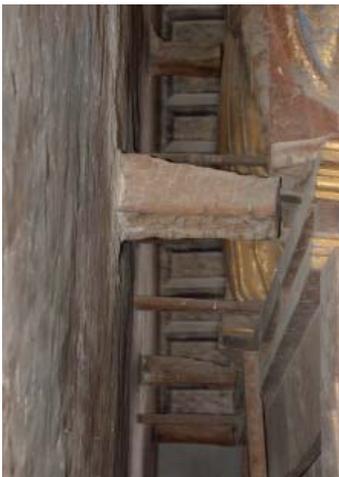
Algunas de las vigas que constituyen el ensamblaje, también presentan este tipo de ataque, aunque más centrado en la carcoma común (*Anobium Punctatum*) (figura 14). Las plataformas de acceso ubicadas en el reverso del retablo (figuras 16 y 17), presentan un mal estado de conservación y una disposición muy precaria. Por su parte la escalera, presenta un serio ataque biológico (figura 15).

Figura 14 (izquierda).- Viga atacada. Detalle. Figura 15 (derecha).- Viga atacada. Escalera. Detalle.

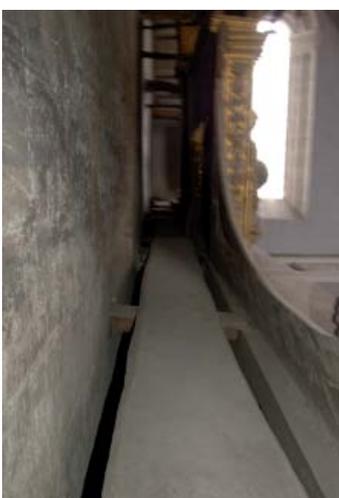
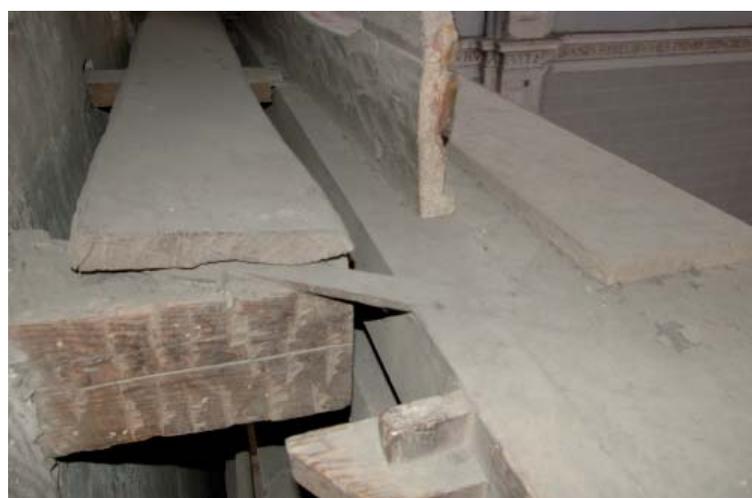
Figuras 16 (izquierda) y 17 (derecha).- Pasarelas en el reverso del retablo.

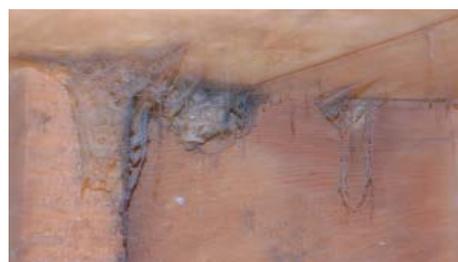
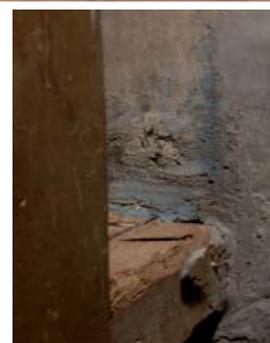
Figuras 18 (arriba) y 19 (abajo).- Presencia de arañas y palomas en el reverso del retablo.

Sin embargo, no sólo percibimos la presencia de xilófagos sino que otros seres, tales como arañas y otros insectos, e, incluso, palomas, generan depósitos orgánicos que degradan la obra (figuras 18 y 19). Quizás no se trate de animales que se alimentan de la madera, pero sus excrementos constituyen un foco de degradación por su alto contenido en ácido, generando cambios en el pH de los materiales constitutivos de la obra.

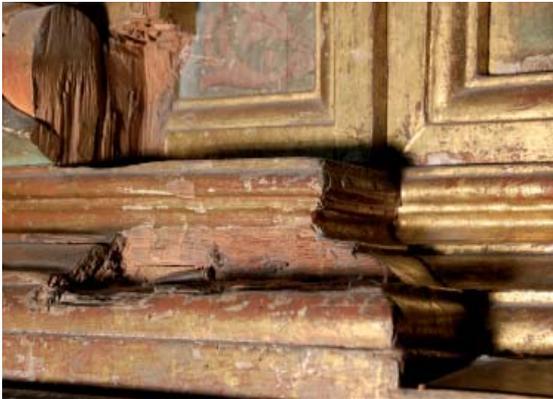
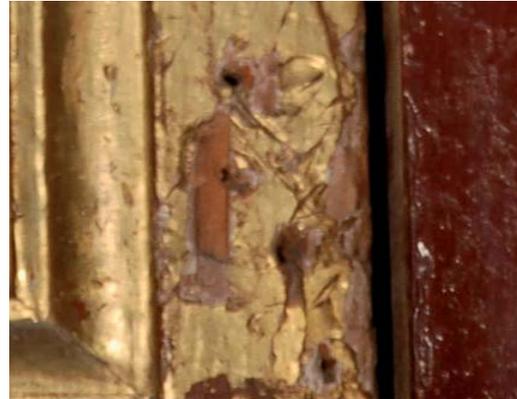
Figura 20 (izquierda).- Faltantes volumétricos. Banco. Figura 21 (derecha).- Orificios de clavos. Banco.

Pérdidas de volumen en el soporte ocasionadas por una mala manipulación.

En la figura 20, aparte de la amputación de la mazonería, también podemos observar la presencia de un clavo que está generando un daño evidente en la zona, debido a su mala posición y a su oxidación. En otras zonas, también, se han producido daños por la presencia de clavos, así como, desprendimientos del dorado y arañazos (figura 21). La presencia de orificios de clavos podría deberse a las estructuras con doseles que se colocaban delante de los relieves de la *Magdalena penitente* y el *Noli me Tangere* situados en el banco (figura 22). Hay constancia de la presencia de estos elementos añadidos, al menos a principios del siglo XX, aunque, en la actualidad, no se conservan¹⁵⁵. No obstante, la relación de tales estructuras con los daños generados por los clavos, no es más que una hipótesis. Este apartado se tratará, de nuevo, al hacer referencia al estado de conservación de la policromía.

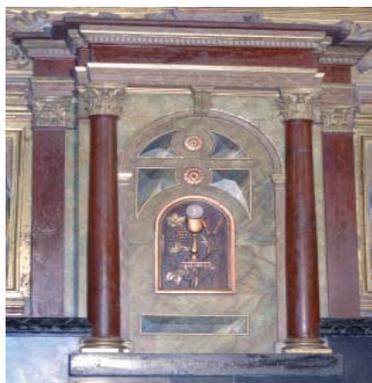
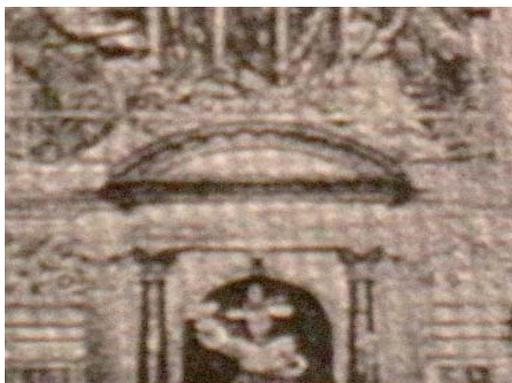
Figura 23 (izquierda).- Sagrario neoclásico. Figura 24 (derecha).- Sagrario anterior al actual. Fotografía del libro de d. J. Martí y Monsó.

La parte central del banco fue mutilada en una intervención anterior para alojar un nuevo sagrario neoclásico (figuras 23 y 25). Este sagrario también ha sufrido modificaciones, ya que, en un inicio, estaba rematado por un arco de medio punto (figura 24), que fue eliminado, y que invadía la caja ocupada por la *Transfiguración de la Magdalena*¹⁵⁶.

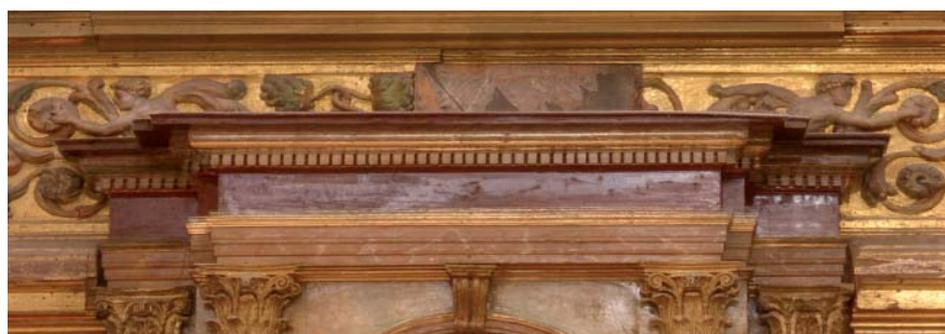
Figura 25.- Mutilación de la zona del friso.

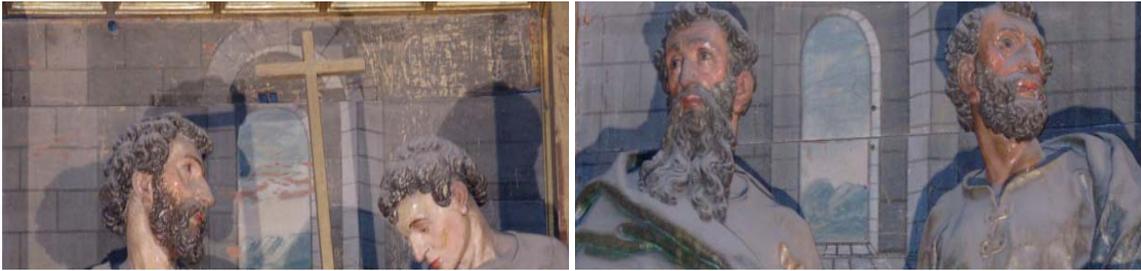
Respecto a los fondos, destacar que los paneles correspondientes a las hornacinas que contienen las figuras de los *Apóstoles*, presentan daños provocados por su **mala manipulación**. Los daños más destacados son arañazos y una falta de adecuación de las tablas que provoca que los elementos arquitectónicos pintados sobre el fondo no coincidan entre sí (figuras 26 y 27). Podríamos establecer la hipótesis de que se tratase de una zona de acceso a la parte posterior del retablo, explicando, así, las marcas que presentan y el hecho de que las tablas estén sueltas.

Figuras 26 (izquierda) y 27 (derecha).- Detalle de los paneles de fondo de las hornacinas que contienen a los Apóstoles.

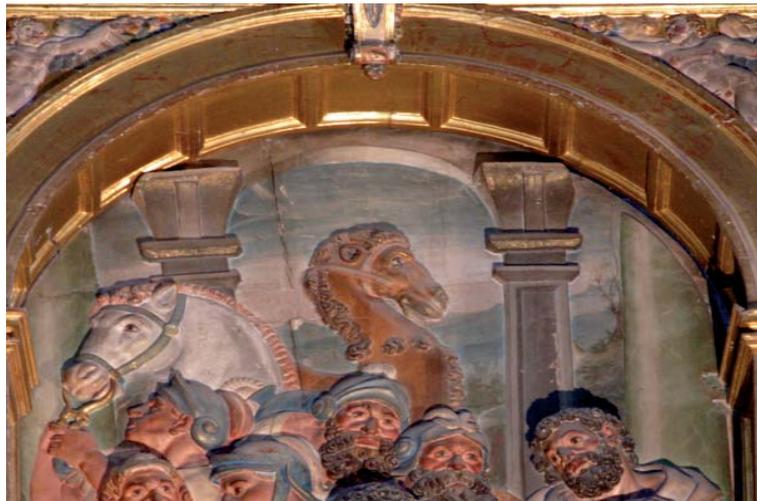
Figura 28.- Detalle panel de la hornacina de la Epifanía.

En este caso, en la figura 28, se observa cómo se le ha añadido un panel sobre el fondo.

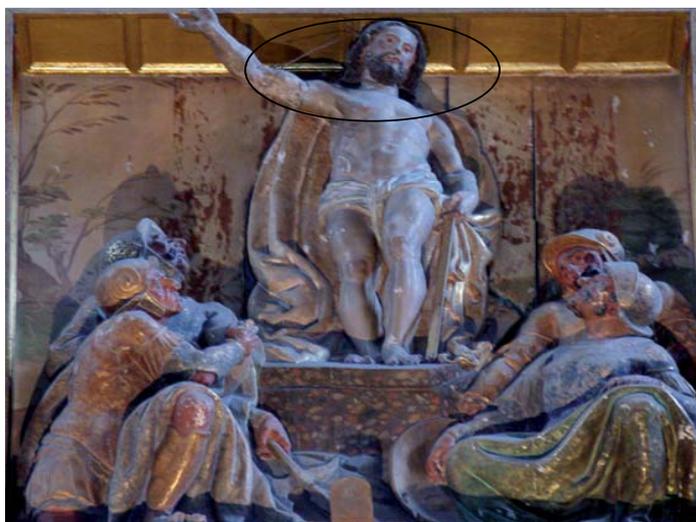
Figura 32.- Cuerdas sujetando a Cristo en la *Resurrección*.

Existen algunos elementos ajenos a la estructura original que podrían suponer un riesgo para la integridad de la obra ya que, éstos, en algunos casos, presentan poca estabilidad. En este sentido, destaca el uso de cuerdas como elemento sustentante de uno de los escudos de la parte superior del retablo (figuras 29 y 30). Este elemento añadido, también lo vemos en otras zonas de la obra, como por ejemplo, en las cuerdas que sujetan la figura de Cristo en la *Resurrección* (figura 32).

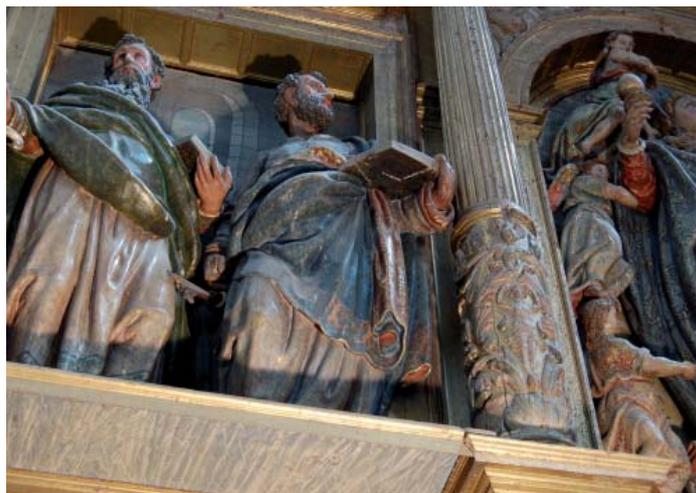
Figura 33.- Tablas ubicadas en la parte baja de las hornacinas.

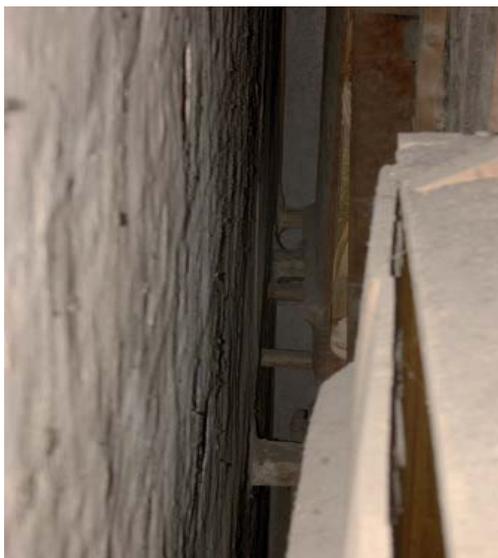
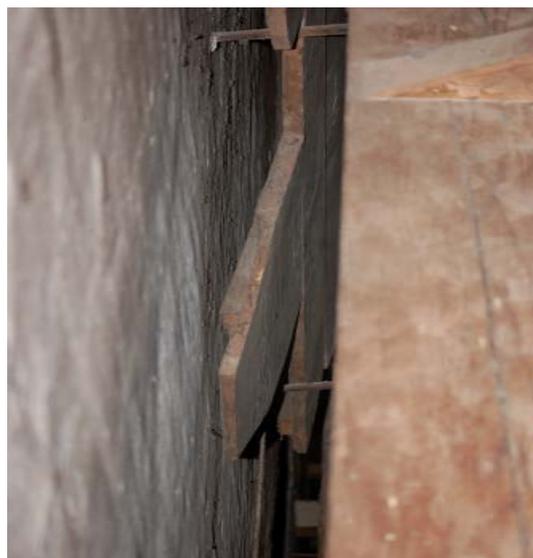
Otra alteración que puede verse en el soporte es que algunas de las tablas están sueltas, de tal forma que los paneles se meten hacia la parte trasera del retablo (figuras 34 y 35).

Figuras 34 (izquierda) y 35 (derecha).- Paneles sueltos.

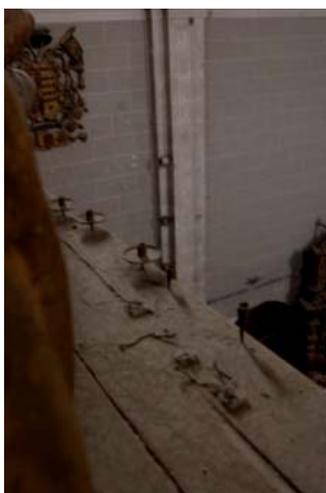
Figura 36 (izquierda).- Suciedad en la zona de los candelabros. Figura 37 (derecha).- Suciedad superficial. Detalle.

La suciedad ambiental, además, puede alterar la obra considerablemente ya que su presencia, también, genera cambios de pH, debido a que se trata de un foco de acidez¹⁵⁹. Existen dos tipos de polvo: fino y graso¹⁶⁰. En este caso, podríamos hablar de ambos, ya que, aparte del polvo fino, la presencia de candelabros en los basamentos de los cuerpos del retablo (figura 36), alude al uso de velas durante la ceremonia litúrgica, en aquel tiempo en el que no se disponía de luz eléctrica.

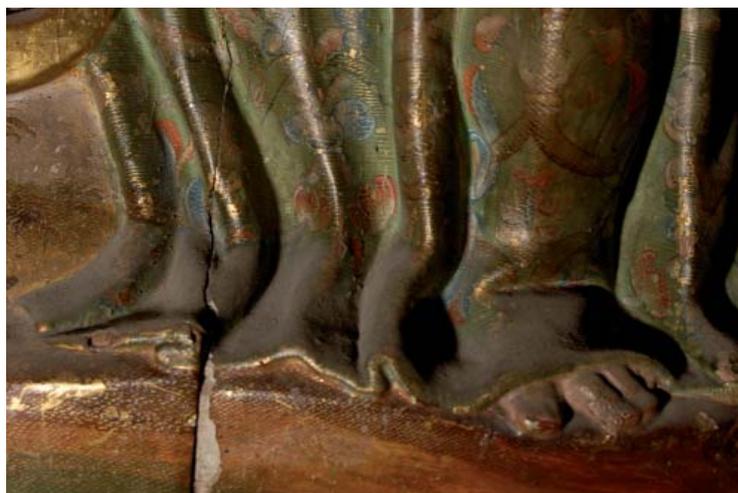
Otro factor a tener en cuenta, es la suciedad ambiental¹⁵⁸. El retablo, en su totalidad, está cubierto por una gran capa de polvo en suspensión. Ésta puede suponer un daño, ya que, al ser higroscópica, retiene la humedad, favoreciendo la aparición de insectos y hongos. Por otra parte, genera un daño a nivel estético ya que impide la correcta apreciación de los colores originales (figura 37).

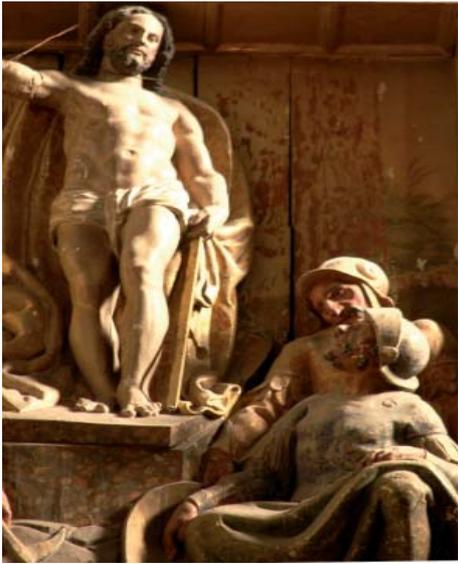
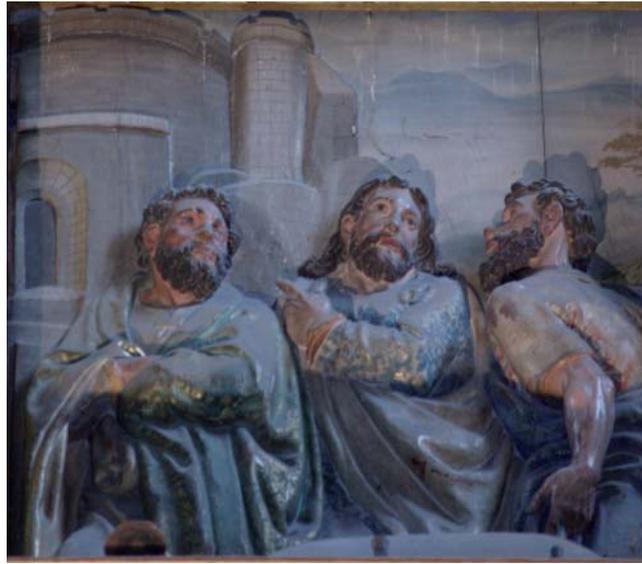
Se observan, también, numerosas grietas y separaciones de las uniones de los paneles que conforman los fondos de las hornacinas. Esto puede deberse a:

- Higrscopicidad del soporte: Generalmente, el uso de madera de pino determina que el corte más utilizado sea de tipo tangencial. Esto supone que las tablas experimentarán una mayor deformación ante las variaciones termohigrométricas y, en este caso, sobre todo, ante la presencia de humedad directa por capilaridad de los muros. Cada panel deformará de manera independiente, produciéndose grietas, tanto en las juntas de las tablas como en el interior de las mismas (figura 38), teniendo en cuenta, también, que con el tiempo, el soporte experimentará una fatiga higrscópica y no podrá adaptarse tan bien a los cambios ambientales. Además, por la zona de grietas y uniones, el soporte tenderá a mover de forma más acusada, transmitiendo las tensiones a toda la superficie de la tabla (figura 39). No obstante, no sólo envejece el soporte sino, también, el adhesivo de origen orgánico empleado para unir las tablas. Éste se degrada y pierde su fuerza cohesiva, produciéndose, con mayor facilidad, la separación de los paneles. Por último, el tipo de refuerzo de travesaños fijos contribuye a generar tensiones añadidas que agravan el problema de las grietas.

Figura 38 (izquierda).- Separación y deformación de paneles. Figura 39 (derecha).- Separación de paneles y grietas.

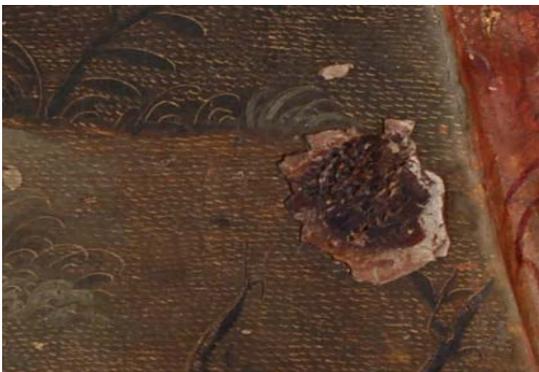
Figuras 40 (izquierda) y 41 (derecha).- Pérdida del estrato pictórico debido a la presencia de nudos.

En los tratados se especificaba que, cuando se prepararan las tablas, debían eliminarse los nudos¹⁶¹ ya que, con el tiempo, éstos podían mover, saltar o generar daños a nivel estético causados por la exudación de resina. Sin embargo, en la práctica, en muchas ocasiones no se eliminaban. En este caso, nos encontramos algunos nudos que han provocado daños, ya que han hecho saltar el estrato pictórico en algunas zonas (figuras 40 y 41).

Los faltantes que aparecen en las figuras 40 y 41, presentan una superficie circular irregular propia de los nudos¹⁶². El movimiento de éstos, ha hecho saltar el estrato pictórico, aunque el nudo sigue en su sitio. Sin embargo, en circunstancias ambientales extremas, el propio nudo podría, incluso, llegar a desprenderse.

Su movimiento puede deberse a los cambios dimensionales que experimenta el soporte o, también, a un exceso de calor, por la presencia de calefactores en la parte baja del retablo. Este aspecto puede ser determinante, ya que las zonas que experimentan este tipo de alteración se encuentran localizadas, sobre todo, en la zona del banco.

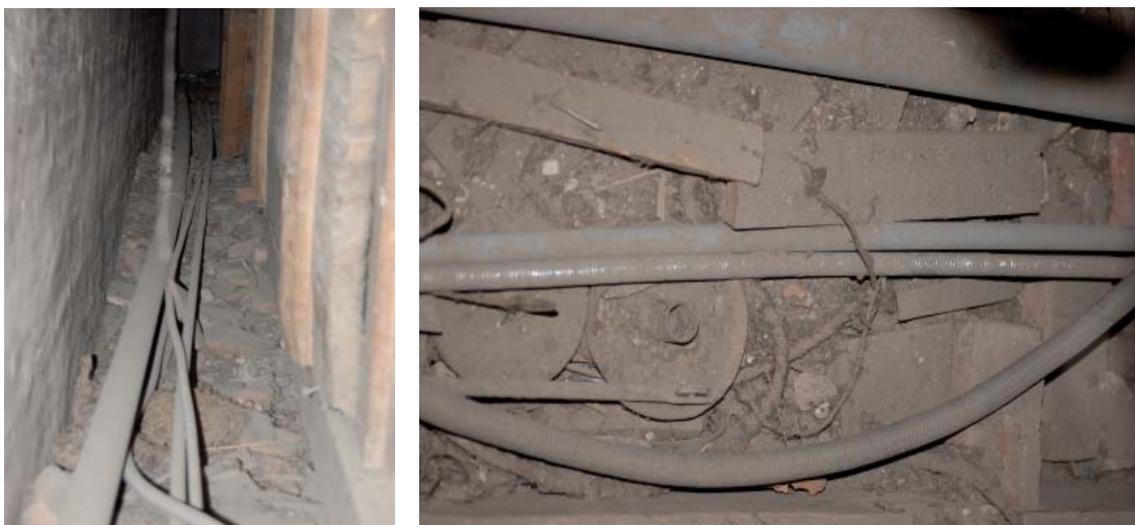
Figura 42 (izquierda).- Cableado eléctrico. Figura 43 (derecha).- Cableado eléctrico. Detalle.

Por último, un aspecto importante a tener en cuenta, es el cableado eléctrico que recorre la parte trasera del banco (figura 42). Numerosos cables circulan entre una gran cantidad de suciedad de origen diverso que pone en peligro la integridad de la obra, ya que los residuos existentes son altamente inflamables (figura 43). Un cortocircuito podría provocar un incendio.
