*Proyecto de intervención en el Retablo
Mayor de la
Iglesia de la Magdalena de Valladolid,
obra de
Esteban Jordán.*

Tesis Final de Máster

Valencia, Septiembre 2012

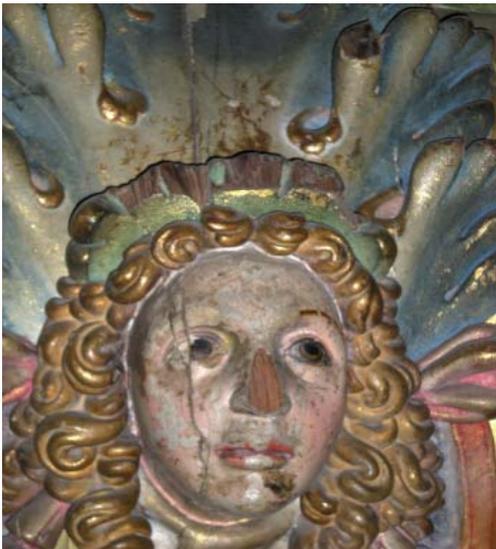
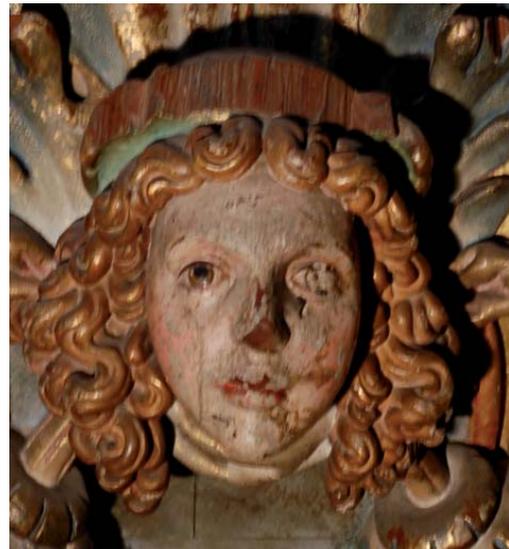
Figura 44 (izquierda).- Ménsula. Amputación de la nariz. Figura 45 (derecha).- Ménsula. Amputación del tocado.

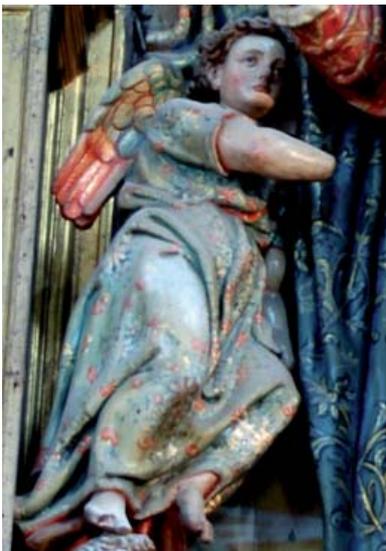
Figura 46 (izquierda).- Ángel. Amputación de la mano y parte del pie. Figura 47 (derecha).- Ménsula. Amputación de la voluta de la parte inferior.

Algunas de las figuras presentan faltas de volumen producidas por golpes, amputaciones y ataques biológicos (figuras 46 y 47).

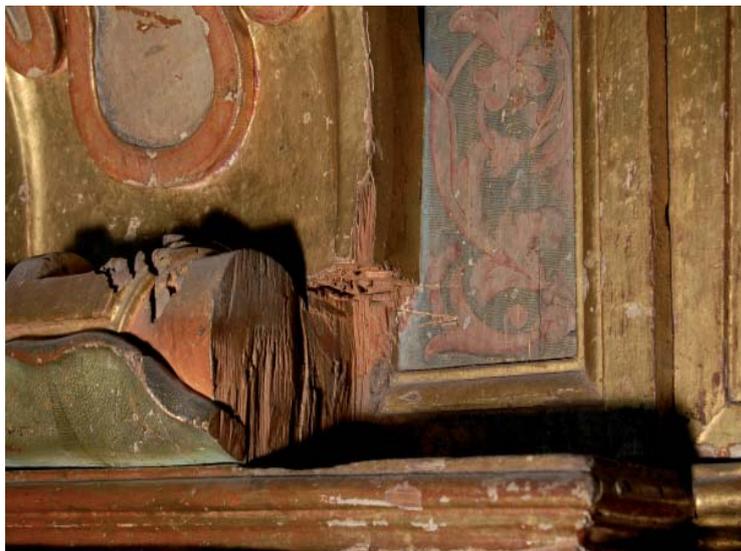
Las ménsulas del banco son las figuras que mayores daños de este tipo presentan (figura 48). En la figura 47, no sólo se observa un daño biológico sino que, también, se percibe la amputación de alguna de las volutas de la parte baja de la figura.

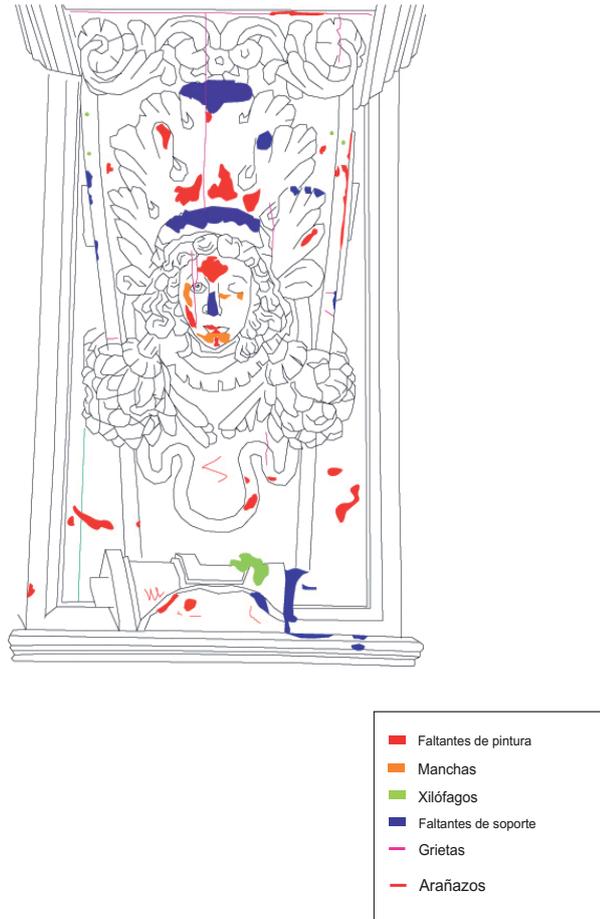
Figura 48.- Croquis de daños. Ménsula izquierda.

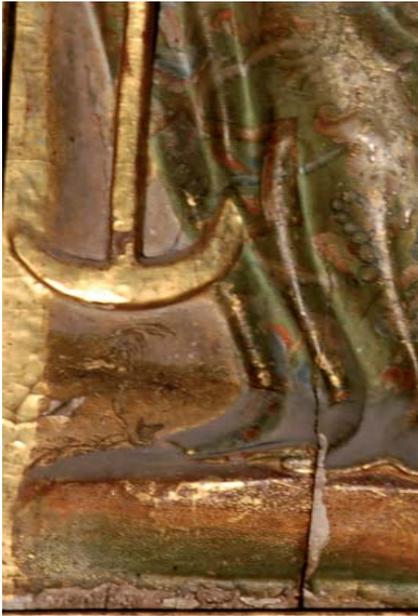
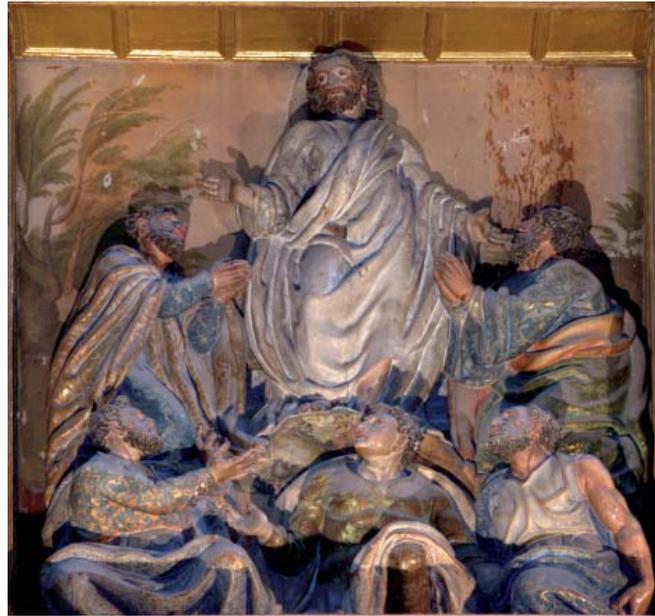
Figura 49 (izquierda).- Virtud. Abertura de uniones. Figura 50 (derecha).- *Transfiguración de Cristo*. Abertura de uniones.

Otro elemento a destacar, al igual que se vio en los fondos, es que, en algunas de las imágenes, debido a los cambios dimensionales experimentados por la madera ante la presencia de humedad, se ha producido la abertura de las uniones de los bloques de madera que constituyen las figuras (figuras 49, 50, 51 y 52). Este tipo de alteración es habitual y tiene que ver con la pérdida de elasticidad del soporte lúneo, produciéndose su deformación plástica irreversible¹⁶³. El adhesivo de las uniones, con el paso del tiempo, se degrada y pierde su fuerza cohesiva propiciando la separación de las mismas¹⁶⁴.

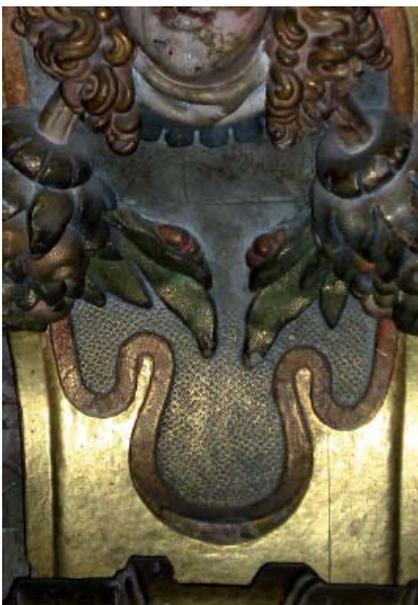
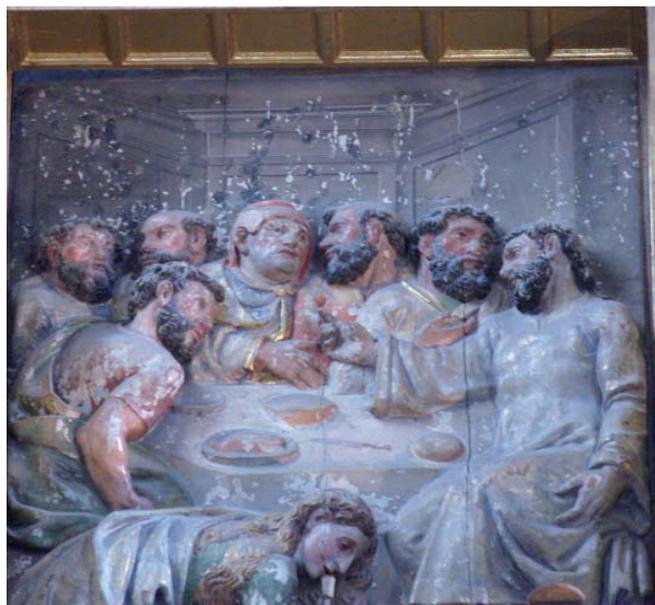
Figura 51 (izquierda).- Ménsula. Abertura de uniones. Figura 52 (derecha).- *La Magdalena ungiendo los pies de Cristo*. Abertura de uniones.

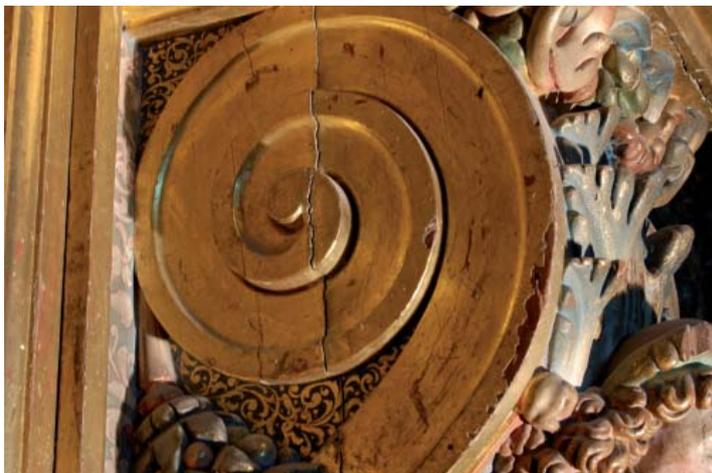
Figuras 53 (izquierda) y 54 (derecha).- Grietas a lo largo de un campo de tensión. Ménsulas.

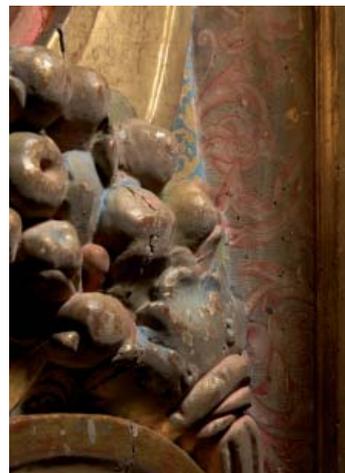
Las variaciones climáticas, también han ocasionado la aparición de grietas a lo largo de campos de tensión (figuras 53, 54, 55 y 56). Los cambios de humedad provocan el movimiento del soporte pero, también, del estrato pictórico. Hay que tener en cuenta, que no todos los materiales que constituyen la obra reaccionan de la misma forma ante estos cambios, lo que hace que unos materiales constriñan el movimiento de otros generando tensiones que derivan en grietas.

A todo esto, hay que añadirle el factor tiempo, ya que el envejecimiento natural de los materiales hace que éstos sean cada vez menos elásticos y, por tanto, más rígidos y frágiles ante estos cambios dimensionales. En el caso de los relieves, el tipo de unión influye en la aparición de las grietas, ya que los travesaños clavados por el reverso incrementan esa imposibilidad de movimiento de los paneles.

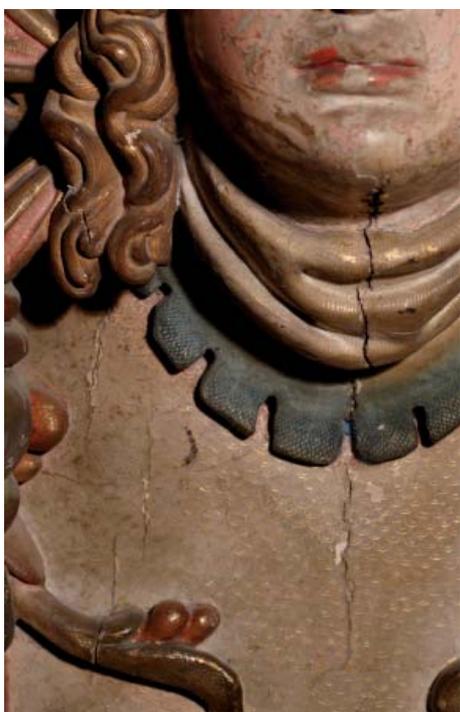
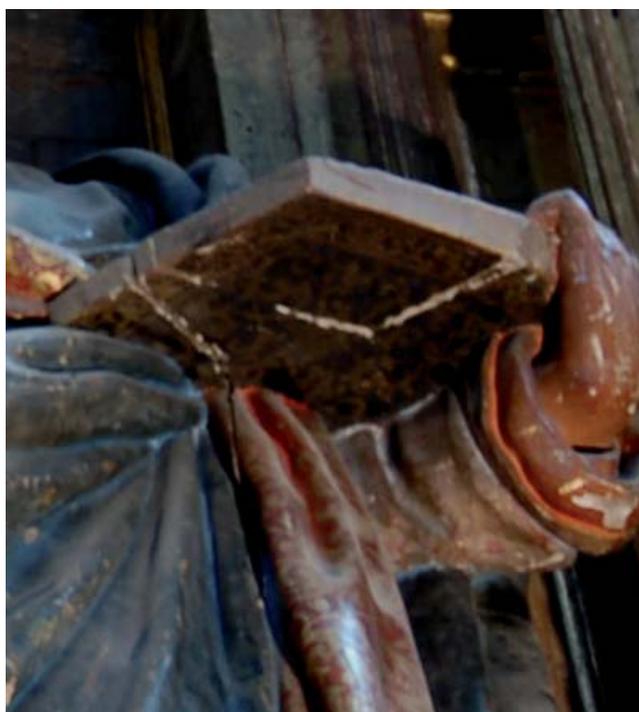
Figuras 55 (izquierda) y 56 (derecha).- Grietas a lo largo de un campo de tensión. Ménsula y *Apóstol*, respectivamente.

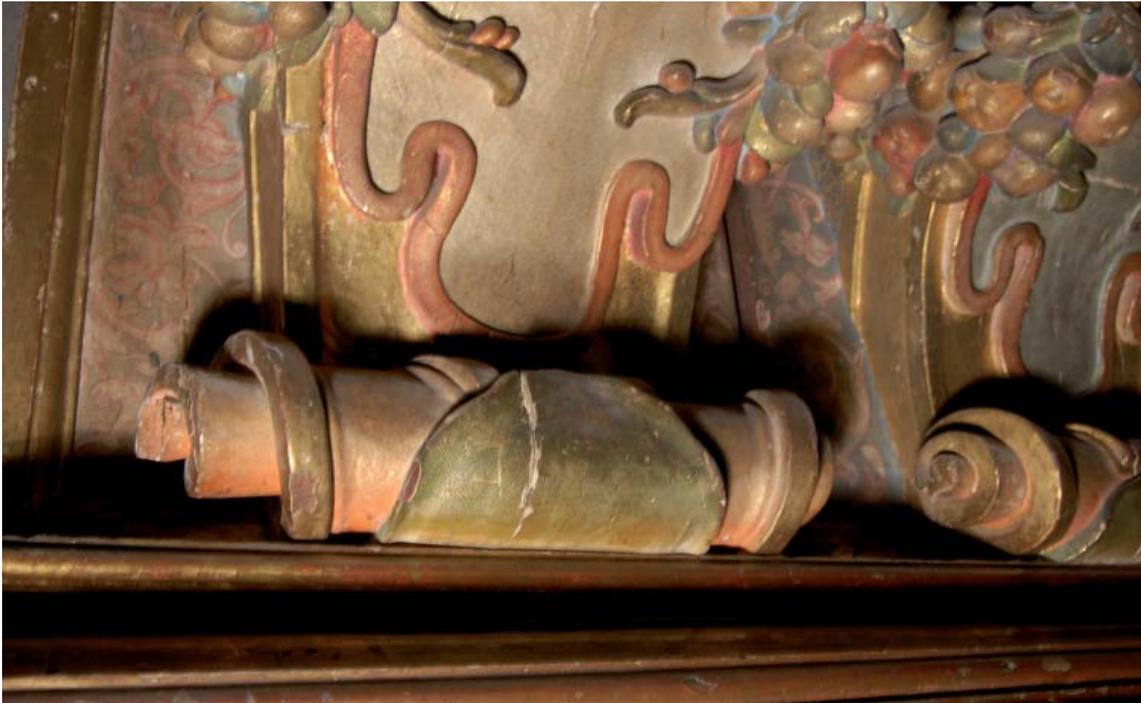
Figura 57.- Grieta a lo largo de un campo de tensión y desprendimiento del estrato pictórico. Ménsula.

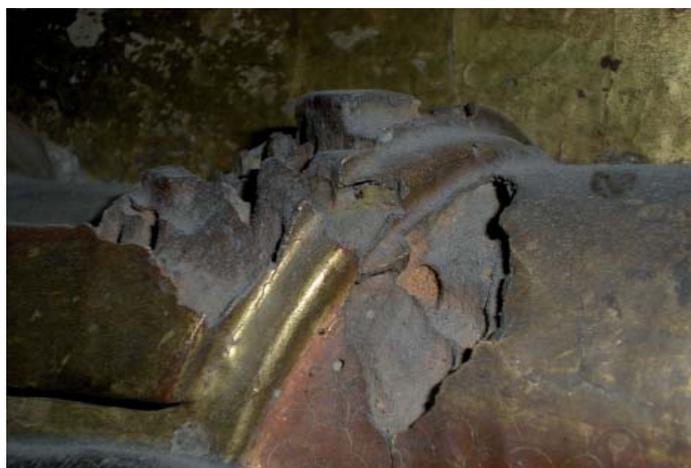
El ataque de xilófagos no sólo afecta a la mazonería del retablo sino que, algunas figuras, también, presentan este tipo de ataque (figura 58). En este caso, se aprecian dos tipos de insectos; las mismas especies que en la mazonería del retablo: el *Hylotrupes Bajulus* y el *Anobium Punctatum*.

Figura 58.- Ataque de *Hylotrupes Bajulus* y *Anobium Punctatum*.

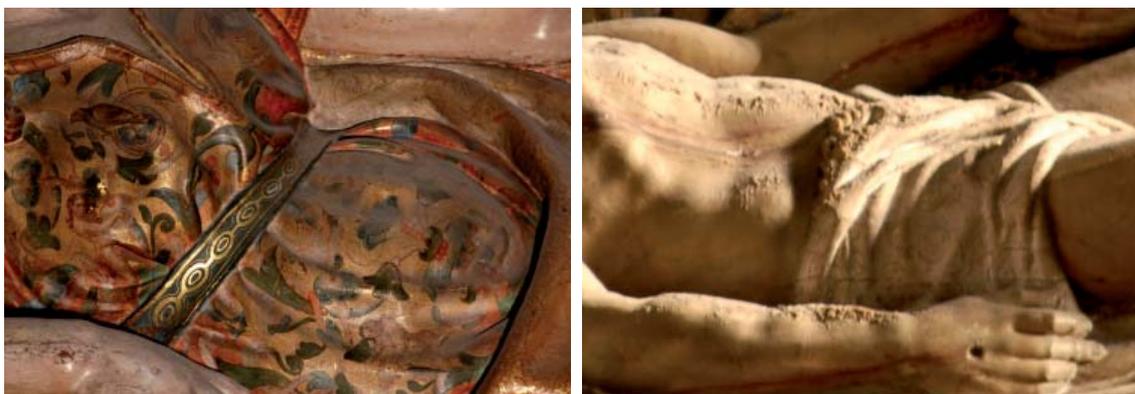
Figura 59 (izquierda).- Suciedad superficial. Túnica de la *Magdalena Penitente*. Figura 60 (derecha).- Suciedad superficial. *Piedad*.

La presencia de suciedad en suspensión afecta a toda la superficie del retablo, distorsionando la apariencia estética de la obra (figuras 59, 60, 61 y 62). La superficie presenta tanto polvo fino como grueso.

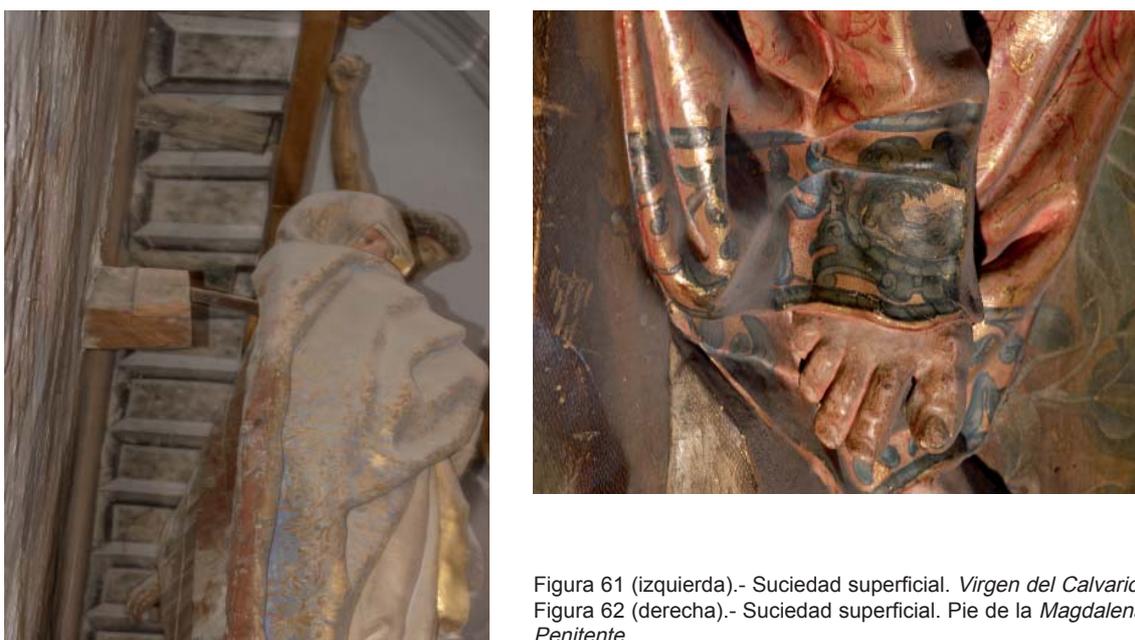
Figura 61 (izquierda).- Suciedad superficial. *Virgen del Calvario*.
Figura 62 (derecha).- Suciedad superficial. Pie de la *Magdalena Penitente*.

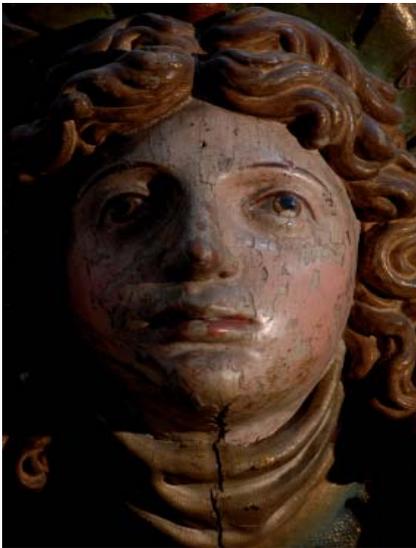
Figura 65 (izquierda).- Pérdidas del estrato pictórico. Ménsula. Figura 66 (derecha).- Pérdidas del estrato pictórico. Túnica de Cristo en el relieve del *Noli me tangere*.

- Uniones y grietas: En apartados anteriores se ha hecho hincapié en la abertura de las uniones de los paneles, así como, en la formación de grietas provocadas por un sistema de refuerzo fijo. En muchos casos, este tipo de alteraciones, conllevan el consiguiente desprendimiento de la pintura (figura 65).

En determinadas zonas del retablo pueden apreciarse importantes problemas de desconsolidación del estrato pictórico. En ocasiones, el daño afecta sólo a la pintura, quedando a la vista la preparación (figura 65) o el oro (figura 66), pero, en muchos casos, todo el estrato pictórico se ha desprendido, dejando a la vista el soporte (figura 68). Esto se debe, entre otras causas, al envejecimiento de los materiales. El aglutinante pierde su fuerza cohesiva y el pigmento se desprende, dejando a la vista el oro, la preparación o el soporte. También hay que tener en cuenta, que cada material presenta un comportamiento diferente ante los cambios de HR. La madera experimenta cambios dimensionales que hacen que los estratos superiores no puedan adaptarse a ese movimiento porque, con el tiempo, han perdido su elasticidad original¹⁶⁷. En el caso de las ménsulas del banco, se percibe un grave resecaimiento de la capa pictórica debido al calor que éstas experimentan, procedente de los calefactores ubicados a los pies del retablo.

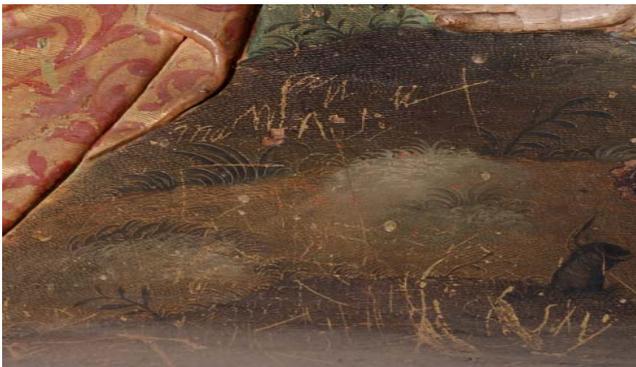
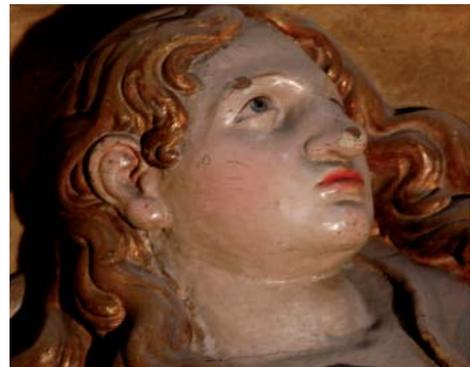
Figura 67 (izquierda).- Arañazos y grafismos. Fondo del relieve del *Noli me tangere*. Figura 68 (derecha).- Pérdidas del estrato pictórico. *Magdalena Penitente*.

- Mala manipulación: Arañazos, golpes, orificios de clavos, erosión, etc. Estas alteraciones se concentran, sobre todo, en la zona del banco, ya que se encuentra más al alcance del hombre (figura 67).

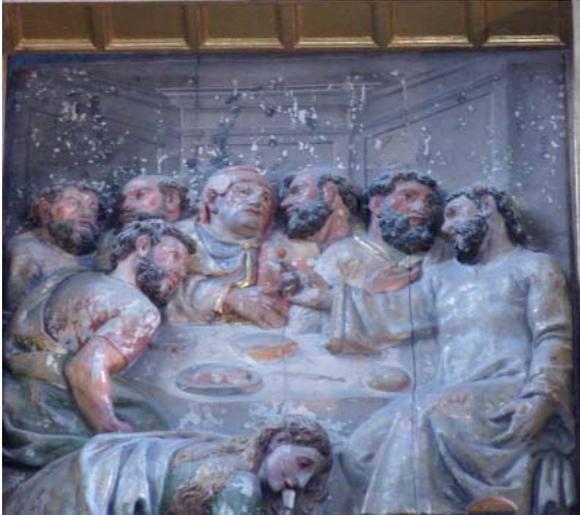
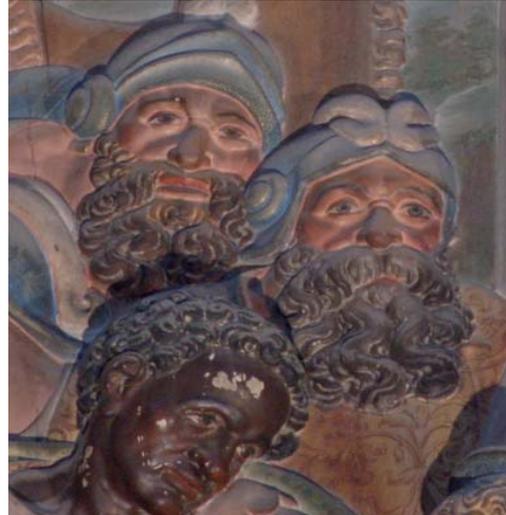
Figura 69 (izquierda).- Pérdidas del estrato pictórico. *La Magdalena ungiendo los pies de Cristo*. Figura 70 (derecha).- Pérdidas del estrato pictórico. *Epifanía*.

Es importante destacar que los colores oscuros, generalmente constituidos por sombras, presentan una mayor capacidad de desprendimiento (figura 70), ya que en su elaboración requieren de más cantidad de aglutinante¹⁶⁸. Esto hace que sean más susceptibles de degradarse ya que, con el tiempo, el aglutinante pierde sus propiedades cohesivas y esto hace que el pigmento caiga¹⁶⁹. Este tipo de alteración se ve claramente en la figura 70 ya que, en las mismas condiciones ambientales, los colores claros de alrededor no presentan tal degradación. Además, otro sustento de esta teoría estaría en el hecho de que se trata de un relieve ubicado a gran distancia del suelo por lo que no sería muy viable que fuese una alteración generada por el hombre (roces, golpes, etc.).

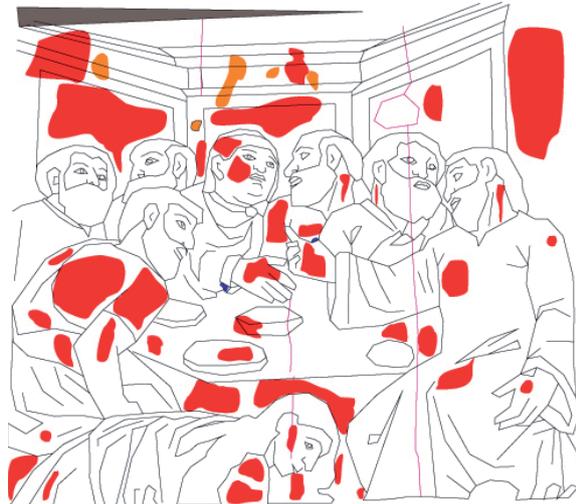
Figura 71.- Croquis de daños. *La Magdalena ungiendo los pies de Cristo*.

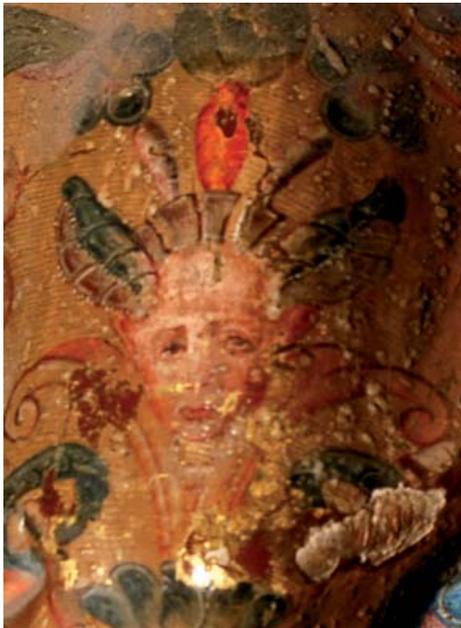
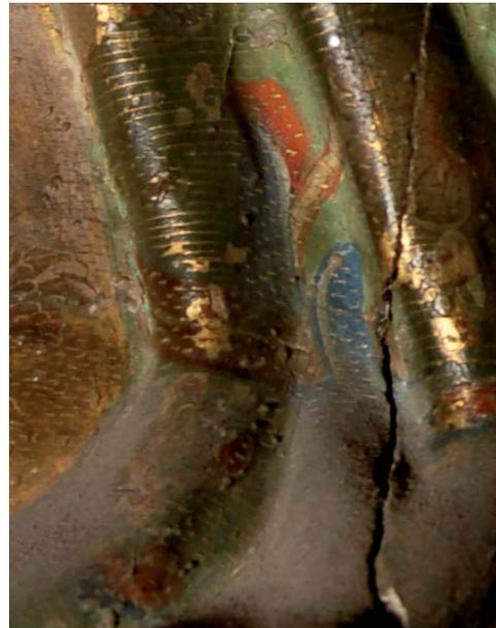
Figura 72 (izquierda).- Detalle de las granulaciones de la policromía. Figura 73 (derecha).- Detalle de las granulaciones de la policromía.

También, se aprecian pequeñas granulaciones en algunas de las figuras de la predela (figuras 72 y 73), debido al calor intenso producido, probablemente, por las velas que antiguamente iluminaban el retablo. Algunas de estas granulaciones se corresponden con manchas de cera, procedentes de estas mismas velas.

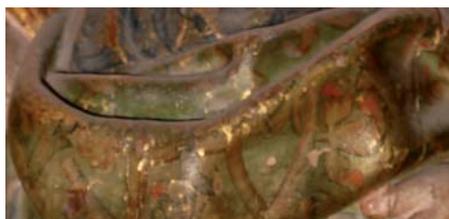
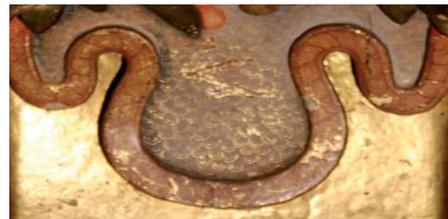
Figura 74 (izquierda).- Detalle del dorado bajo la policromía. Figura 75 (derecha).- Detalle del dorado bajo la policromía.

Otro aspecto a destacar es que, en muchas ocasiones, la pintura se pierde, dejando emerger el dorado de debajo. Esto es debido a que la técnica utilizada es el estofado.

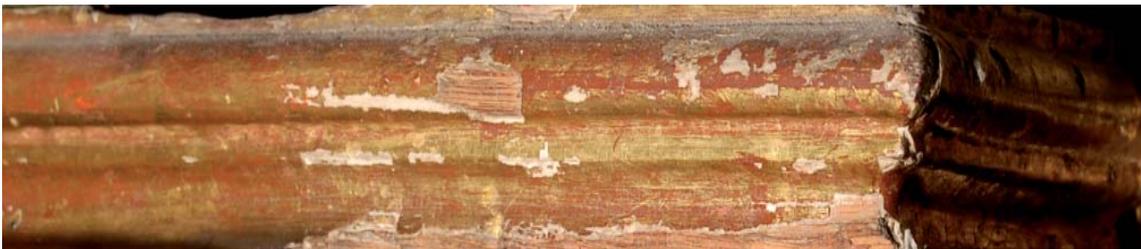
Figura 76.- Desprendimiento del dorado. Detalle de la mazonería.

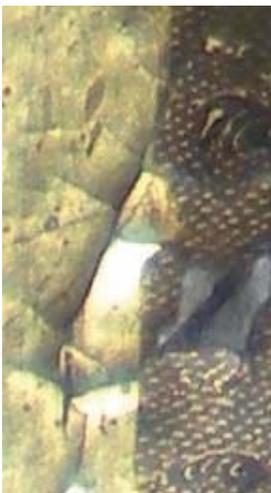
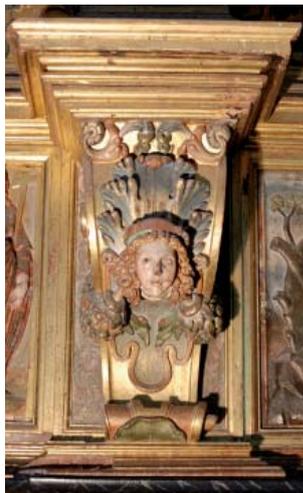
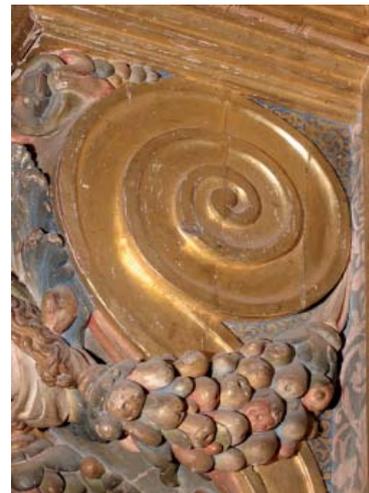
Figuras 77 (izquierda).- Craquelados por envejecimiento. Figura 78 (centro).- Desprendimientos del dorado. Ménsula. Figura 79 (derecha).- Descohesión del dorado en las volutas de las ménsulas.

En cuanto a los dorados destacar que, en general, presentan un estado de conservación similar al de la pintura. Existen alteraciones provocadas por el envejecimiento natural de los materiales constitutivos de la obra (figura 76), de tal forma que, se producen fallos de cohesión en las sustancias adhesivas. Éstas, a su vez, pierden elasticidad con el tiempo. Este fenómeno puede verse acelerado por las variaciones ambientales extremas. La humedad cumple un papel fundamental en el deterioro de la cola animal y los materiales que la acompañan¹⁷⁰. No todos los materiales experimentan la misma respuesta ante las variaciones de humedad, por ello, unos constriñen el movimiento de otros, provocando tensiones que conllevarán el desprendimiento de los estratos superiores. La humedad, también, favorece el ataque biológico con lo que los microorganismos se alimentan de la cola, provocando su descomposición y, en consecuencia, el desprendimiento del dorado (figura 73).

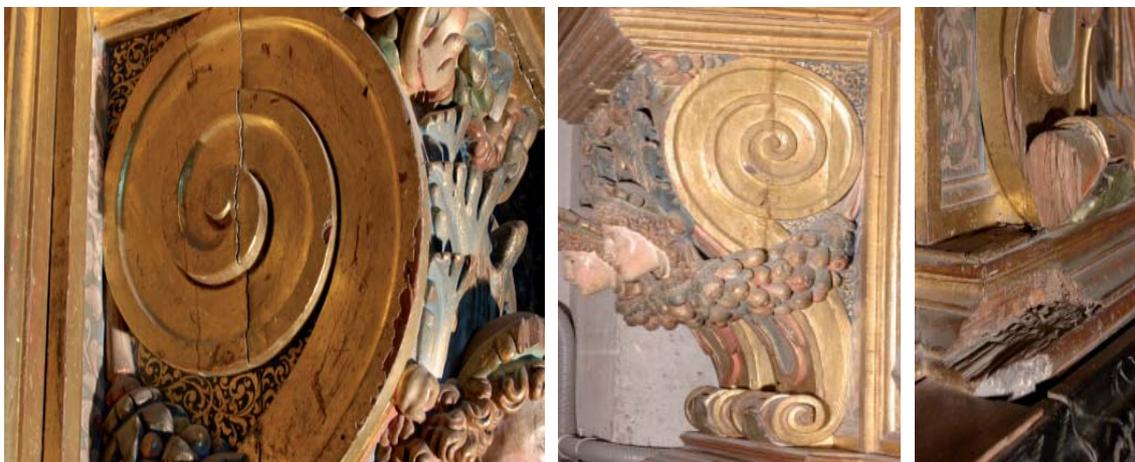
Las grietas presentes en el soporte contribuyen a la rotura y al desprendimiento del dorado (figura 80). El movimiento de las juntas de la madera propicia la deformación del dorado y hace peligrar su estabilidad (figura 81).

Figura 80 (izquierda).- Grietas y desprendimiento del dorado. Figura 81 (centro).- Deformación del dorado. Figura 82 (derecha).-desprendimiento del dorado.

En general, encontramos problemas de desconsolidación (figura 82), faltantes, grietas (figura 80), suciedad ambiental, etc. El oscurecimiento del oro no se debe a la degradación del propio material, ya que éste es bastante estable¹⁷¹, sino a la suciedad que se deposita en superficie ya sea polvo, grasa o humo¹⁷².

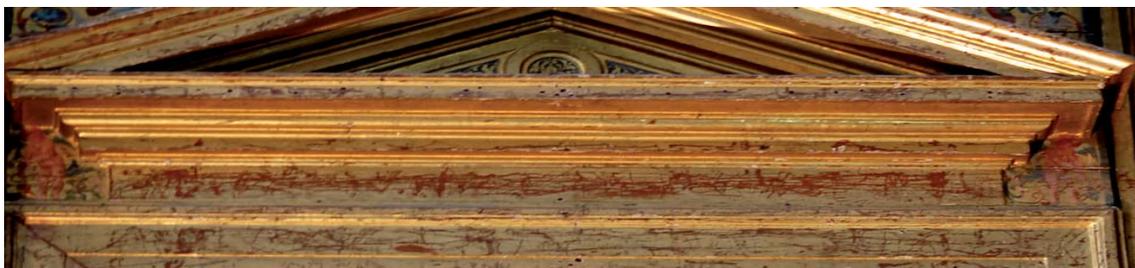
Figura 83.- Arañazos provocados por la mala manipulación de la obra.

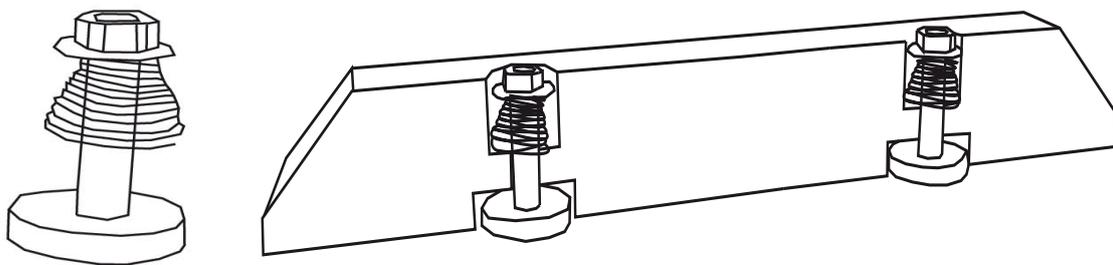
Figuras 1 (izquierda) y 2 (derecha).- Detalle gráfico del sistema de muelles helicoidales.

- Refuerzo y estabilización del soporte lígneo: Como ya se ha especificado en el apartado anterior, sólo se intervendrán aquellas piezas que presenten graves daños estructurales. En esos casos, se retirarán los travesaños para tratar la problemática. Esto no supondrá el desecharlos, sino que una vez finalizado el tratamiento se reubicarán, si es posible, en su posición original, aunque no se clavarán sino que se diseñará puntualmente un sistema de muelles (figuras 1 y 2). En este punto, se propone un sistema de muelles helicoidales para convertir el sistema de refuerzo original, fijo, en un sistema móvil. De esta forma, el nuevo mecanismo permitirá el movimiento de la madera en todas direcciones, evitando que se generen nuevas tensiones por la imposibilidad de movimiento que conlleva un sistema fijo. El resto de travesaños, si no amenazan la estabilidad de la obra, se mantendrán tal y como están ya que, después de tantos años, el soporte está acostumbrado a ese sistema.

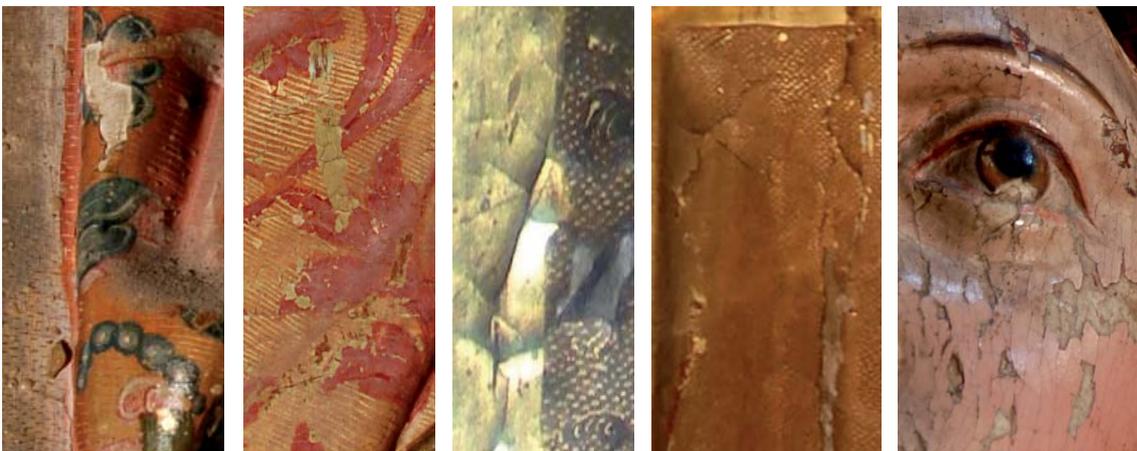
Figuras 3 (izquierda), 4 (centro-izquierda), 5 (centro), 6 (centro-derecha) y 7 (derecha).- Detalle de desprendimientos y levantamientos del estrato pictórico.

La obra, aparentemente, no presenta muchos problemas de desprendimientos. No obstante, en aquellas zonas donde no exista una perfecta cohesión entre los estratos, se procederá a intervenir con el fin de garantizar su estabilidad y durabilidad. Por lo general, la consolidación se realizará tras una primera limpieza para evitar que la suciedad superficial se adhiera irremediabilmente a la superficie pictórica. No obstante, en los casos en los que la fragilidad de los estratos impida la limpieza, ya que pone en peligro la integridad de la obra, se realizará una consolidación previa a dicha limpieza. Para la elección del adhesivo más adecuado se han realizado pruebas de sensibilidad a los disolventes (vehículo), así como, pruebas de sensibilidad a la humedad, calor y presión ya que, cuando se producen levantamientos en el original, generalmente, se requiere la aplicación de estos tres elementos. En cualquier caso, la realización de este tratamiento vendrá determinada por el estado de conservación de la obra, así como, por la naturaleza de los materiales de la misma, aplicándose, si es necesario, varios sistemas, atendiendo a las necesidades de cada zona. Como ya se ha dicho, en las partes que presenten un buen estado de conservación, se realizará directamente una limpieza mecánica, desinsectación y limpieza química, ya que sólo se consolidará si es estrictamente necesario.

Para las zonas de estofados descohesionadas o pulverulentas (figuras 3 y 4), se propone Plexisol P-550 al 10-15% en W. S¹⁸². El porcentaje de adhesivo vendrá determinado por el grado de adhesión requerido por cada zona. El método de aplicación será a pincel para consolidar aquellas zonas que se encuentren en mal estado. Se tendrá especial cuidado de no arrastrar la pintura. Se aplicarán varias capas a baja concentración, si es necesario, ya que nos interesa que el adhesivo penetre, por lo que trabajaremos con una viscosidad adecuada para que el procedimiento se realice correctamente y el producto no se quede en superficie. Este adhesivo, al ser termoplástico, permite el aporte de calor para mejorar la adhesión. La presencia de levantamientos (figuras 3, 5, 6 y 7) será solventada mediante la inyección de Plexisol P-550 al 50% en W. S. Previamente, se humectará¹⁸³ ligeramente la zona mediante agua desionizada y etanol (1:1), de forma muy controlada, para poder llevar al sitio el levantamiento sin romperlo. El etanol favorecerá la evaporación, evitando humectar demasiado, ya que la preparación/imprimación¹⁸⁴ podría verse afectada por la humedad. Dada esta sensibilidad de los dorados y estofados a la humedad, la humectación se realizará por inyección o a pincel, de forma muy controlada, por debajo del levantamiento. En este caso, aplicaremos un leve calor y presión con espátula caliente, interponiendo un papel siliconado para proteger el original.

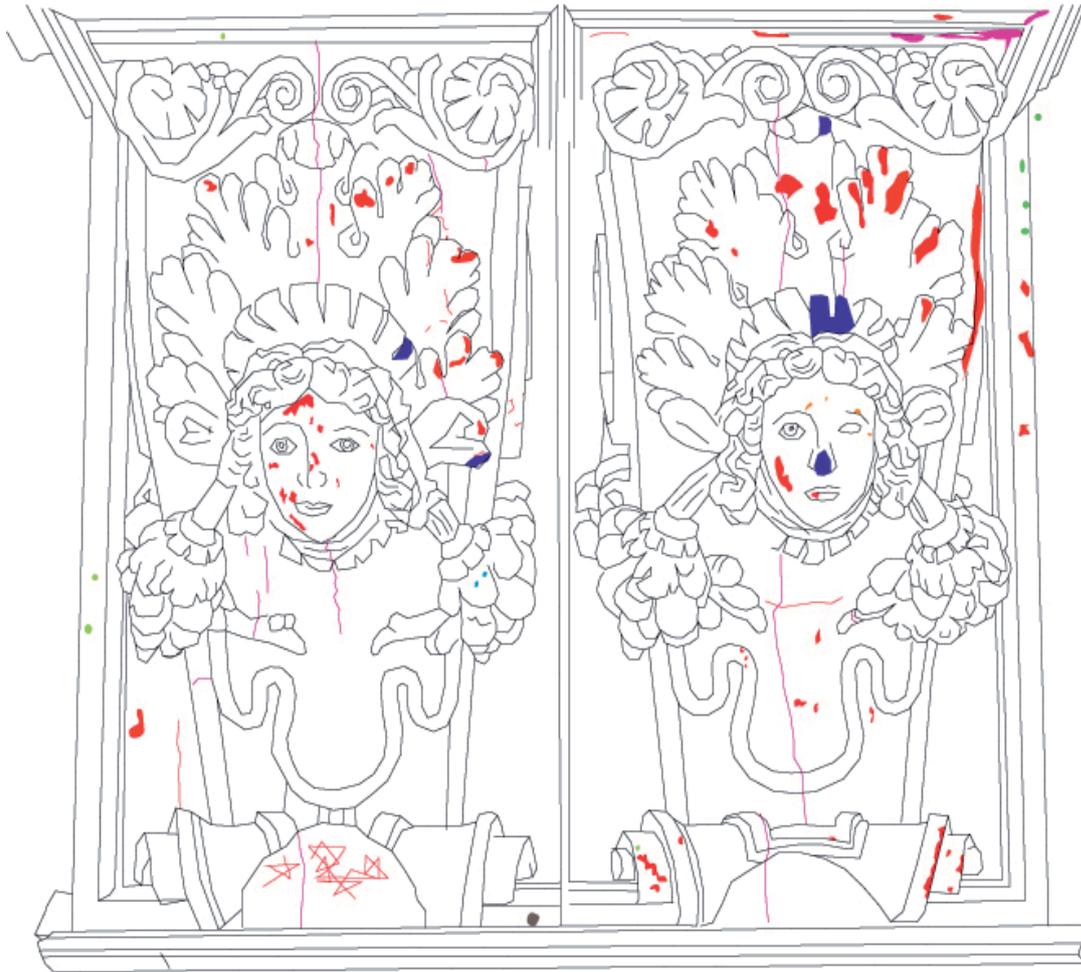
Croquis de daños. *Ménsulas dobles*. Retablo de la Magdalena de Valladolid, Esteban Jordán, 1571-1577.

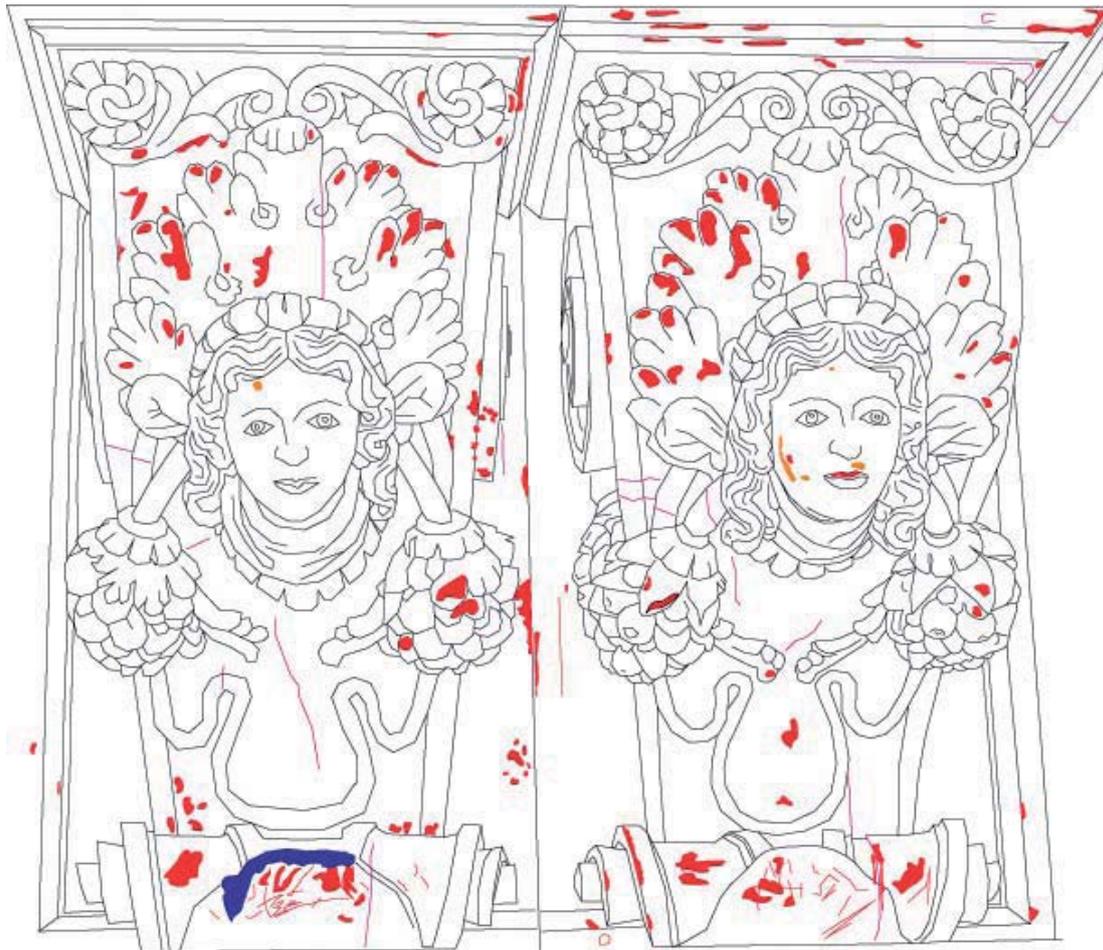
- Faltantes de pintura
- Manchas
- Faltantes de soporte
- Grietas
- Arañazos

Croquis de daños. *Ménsulas dobles*. Retablo de la Magdalena de Valladolid, Esteban Jordán, 1571-1577.

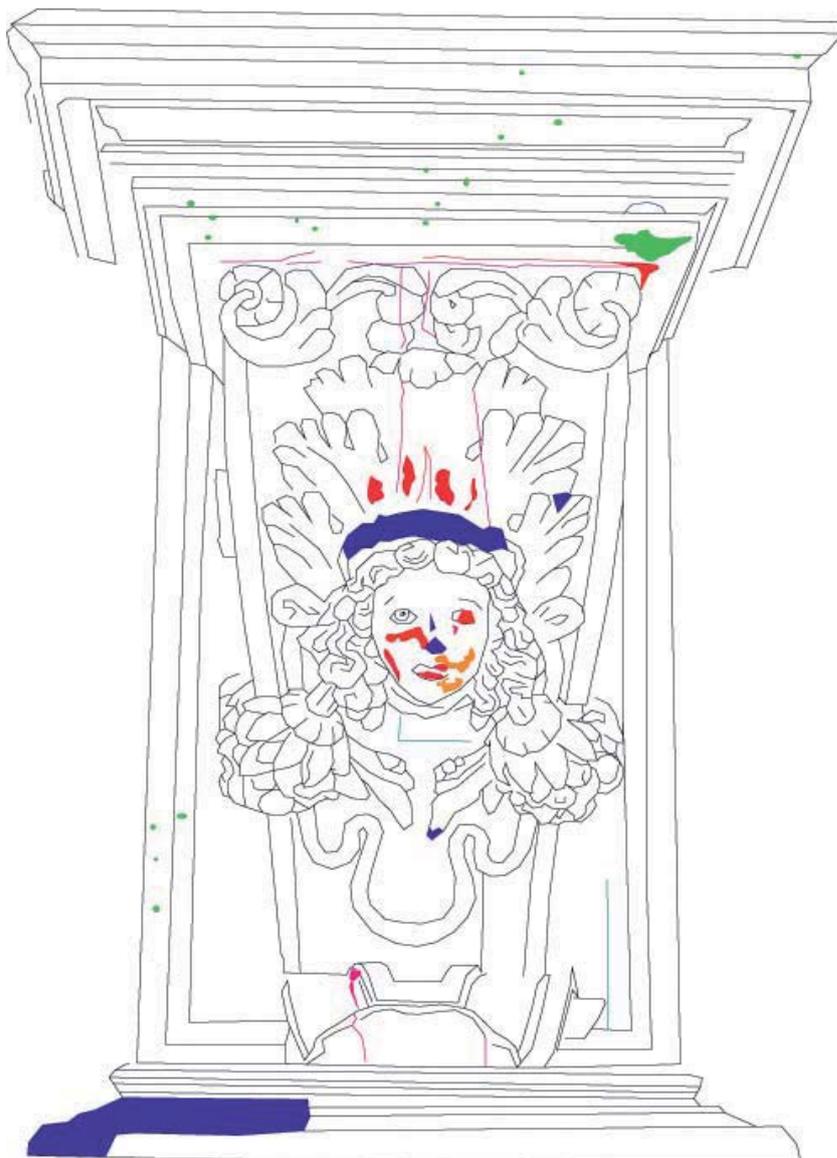
- Faltantes de pintura
- Manchas
- Xilófagos
- Faltantes de soporte
- Grietas
- Apertura de paneles

Croquis de daños. *Ménsula*. Retablo de la Magdalena de Valladolid, Esteban Jordán, 1571-1577.

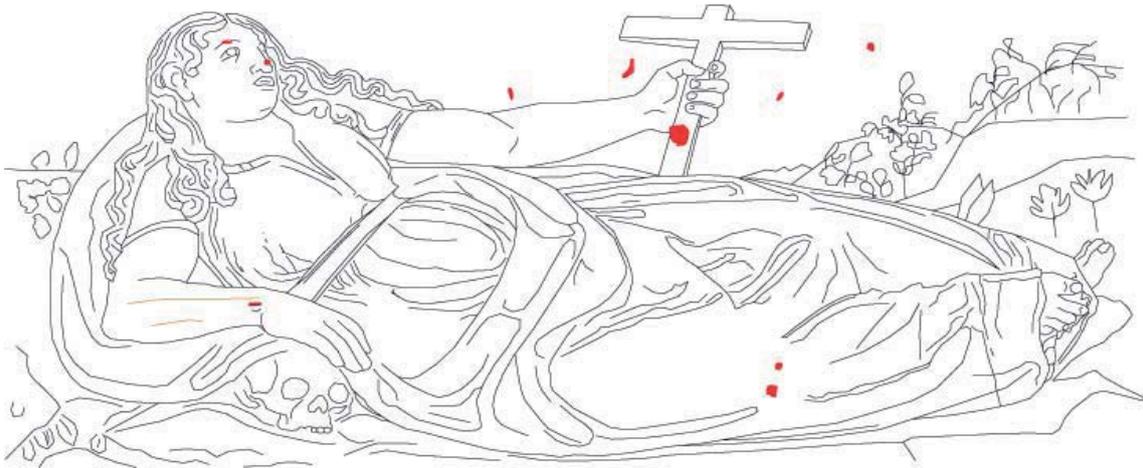
Croquis de daños. *Magdalena penitente*. Retablo de la Magdalena de Valladolid, Esteban Jordán, 1571-1577.

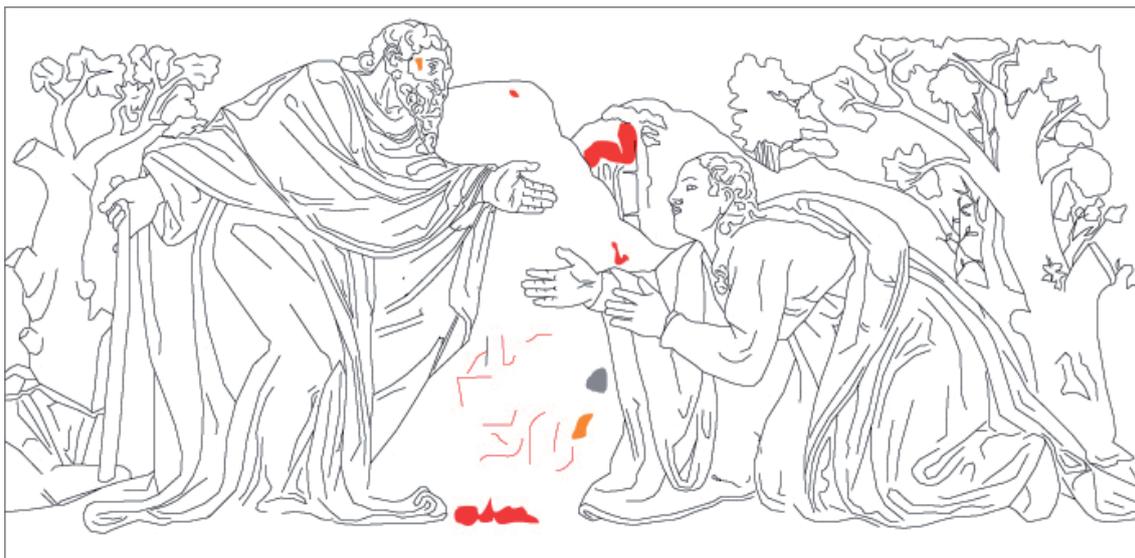
Croquis de daños. *Noli me tangere*. Retablo de la Magdalena de Valladolid, Esteban Jordán, 1571-1577.

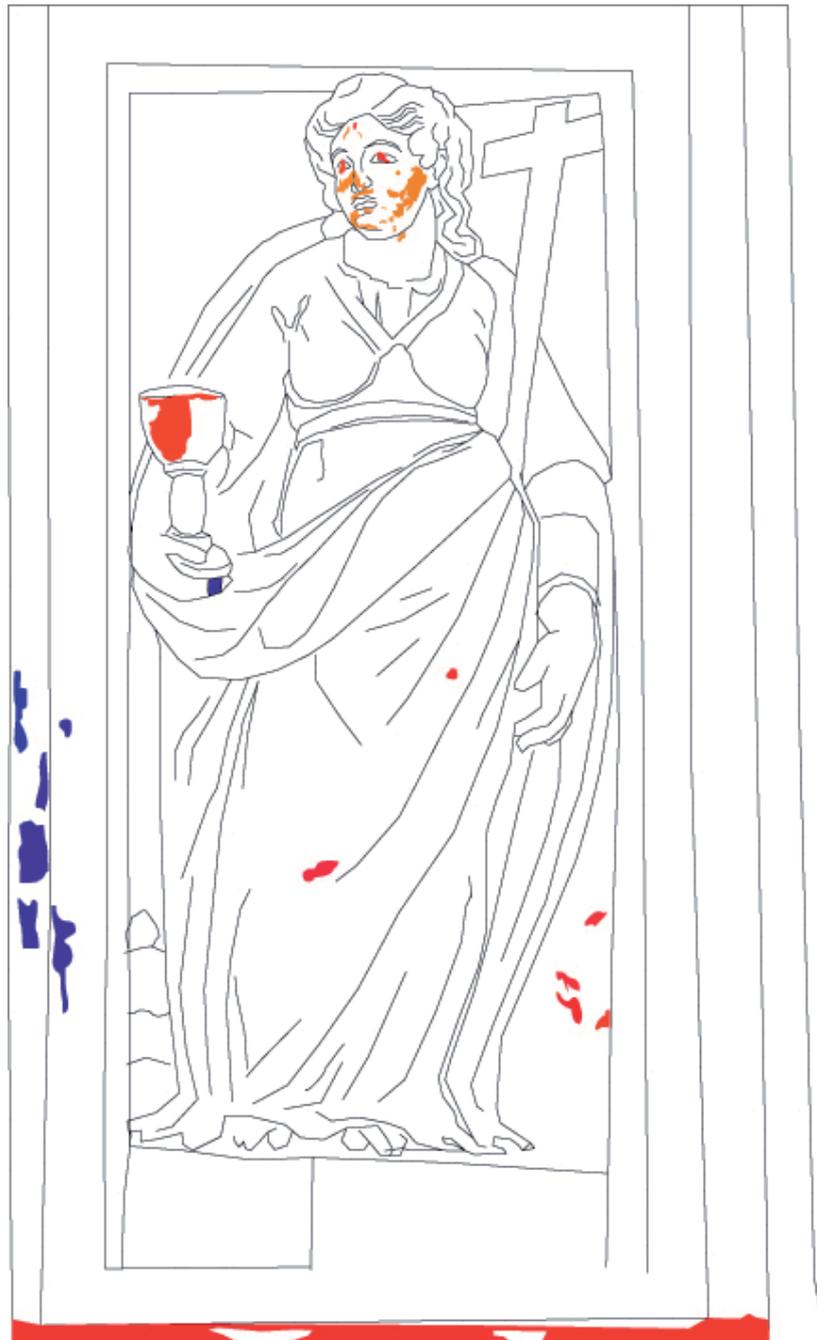
Orange square	Manchas
Red square	Faltantes de pintura
Blue square	Faltantes de soporte

Croquis de daños. *La Fe*. Retablo de la Magdalena de Valladolid, Esteban Jordán, 1571-1577.

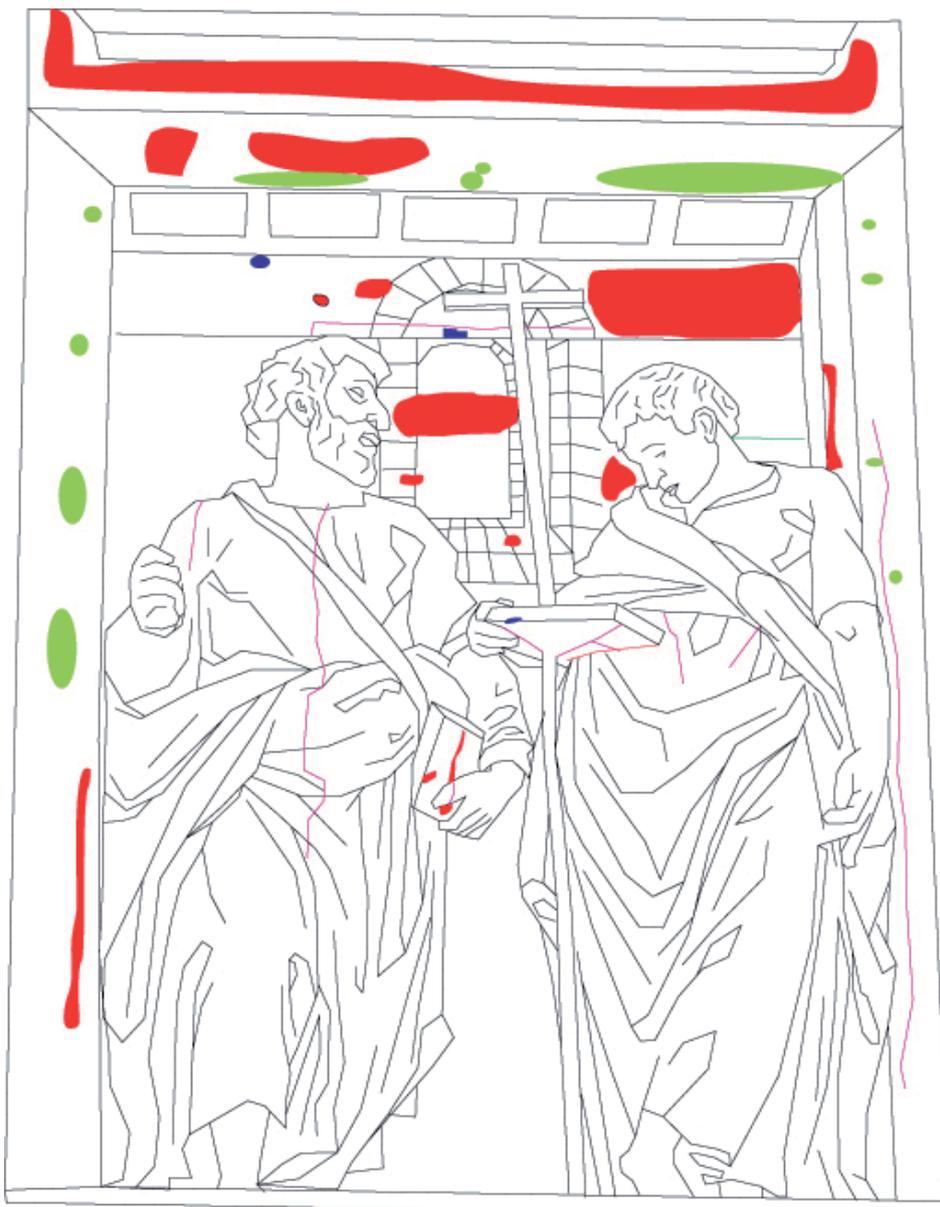
- Faltantes de pintura
- Xilófagos
- Faltantes de soporte
- Grietas

Croquis de daños. *Apóstoles (Santiago y San Felipe)*. Retablo de la Magdalena de Valladolid, Esteban Jordán. 1571-1577.
