*Proyecto de intervención en el Retablo
Mayor de la
Iglesia de la Magdalena de Valladolid,
obra de
Esteban Jordán.*

Tesis Final de Máster

Valencia, Septiembre 2012

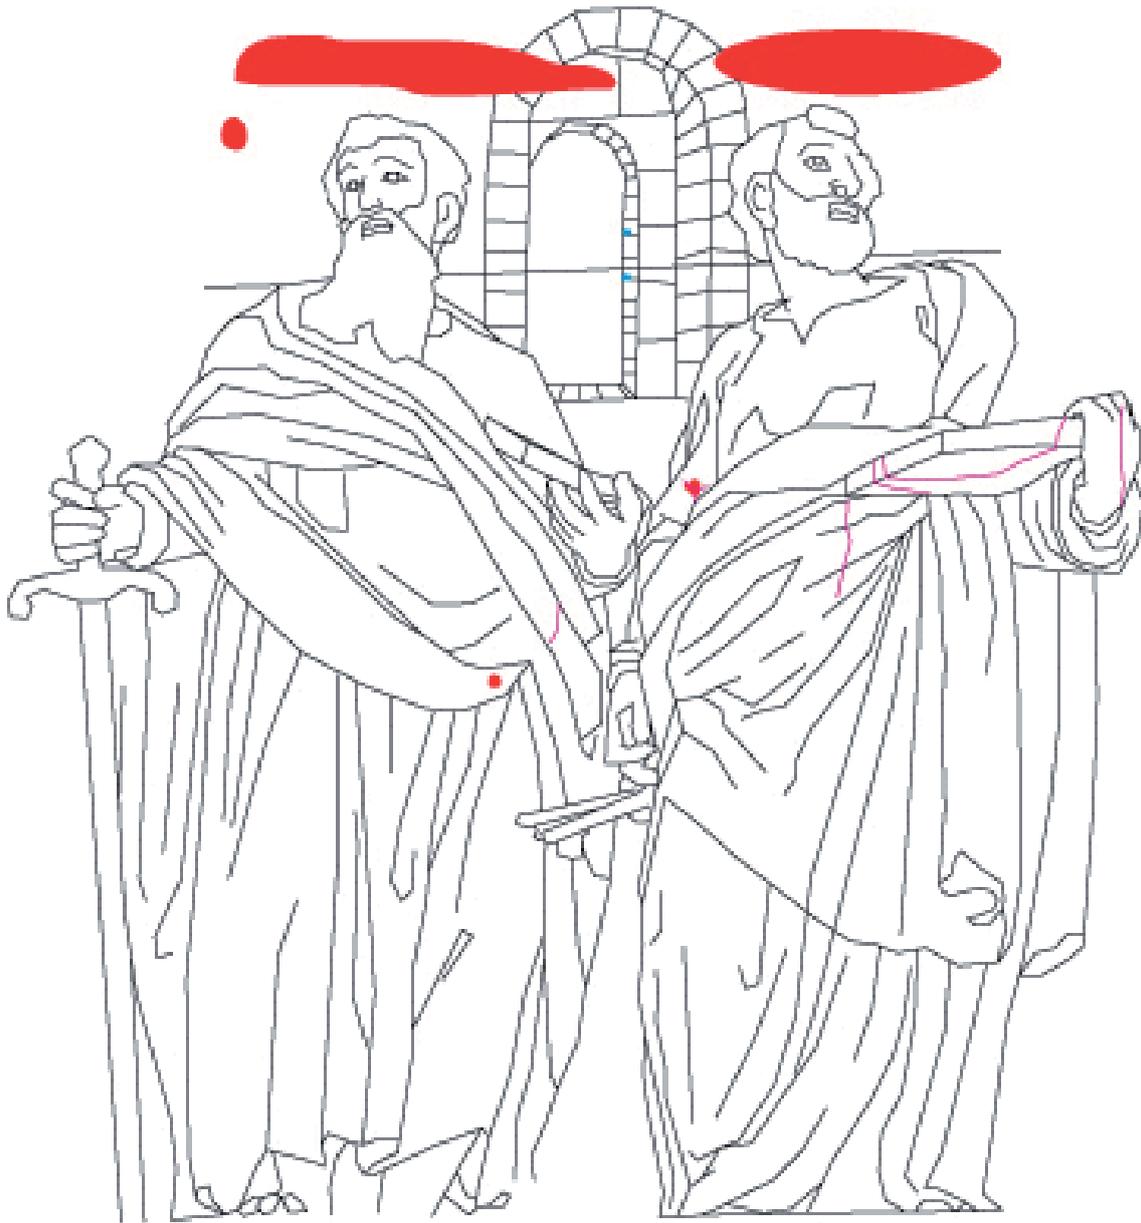
Croquis de daños. *Apóstoles. (San Pedro y San Pablo)*. Retablo de la Magdalena de Valladolid, Esteban Jordán. 1571-1577.

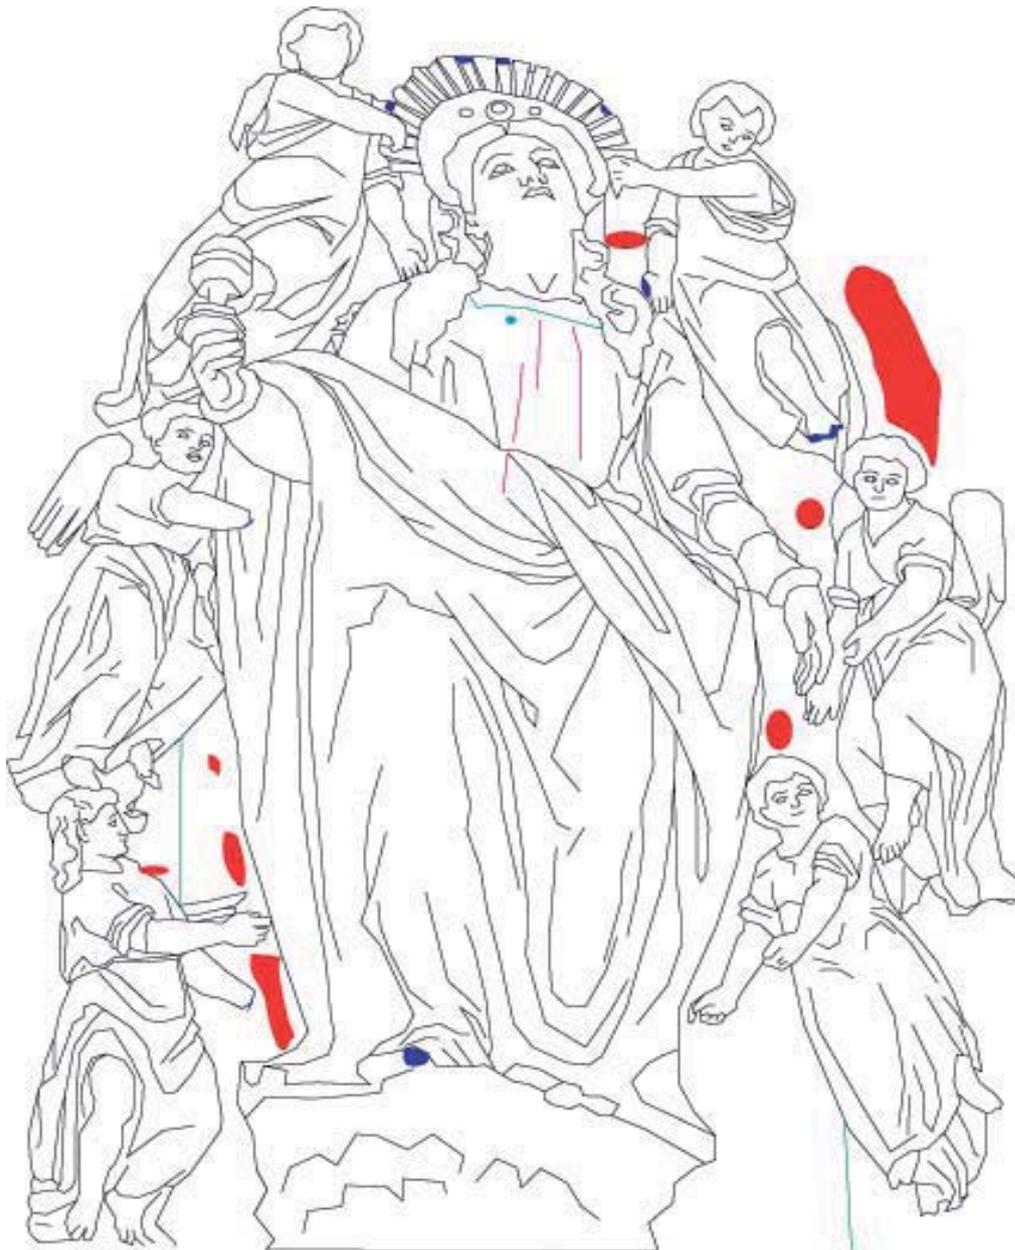
Croquis de daños. *Traslación de la Magdalena*. Santa Titular. Retablo de la Magdalena de Valladolid, Esteban Jordán. 1571-1577.

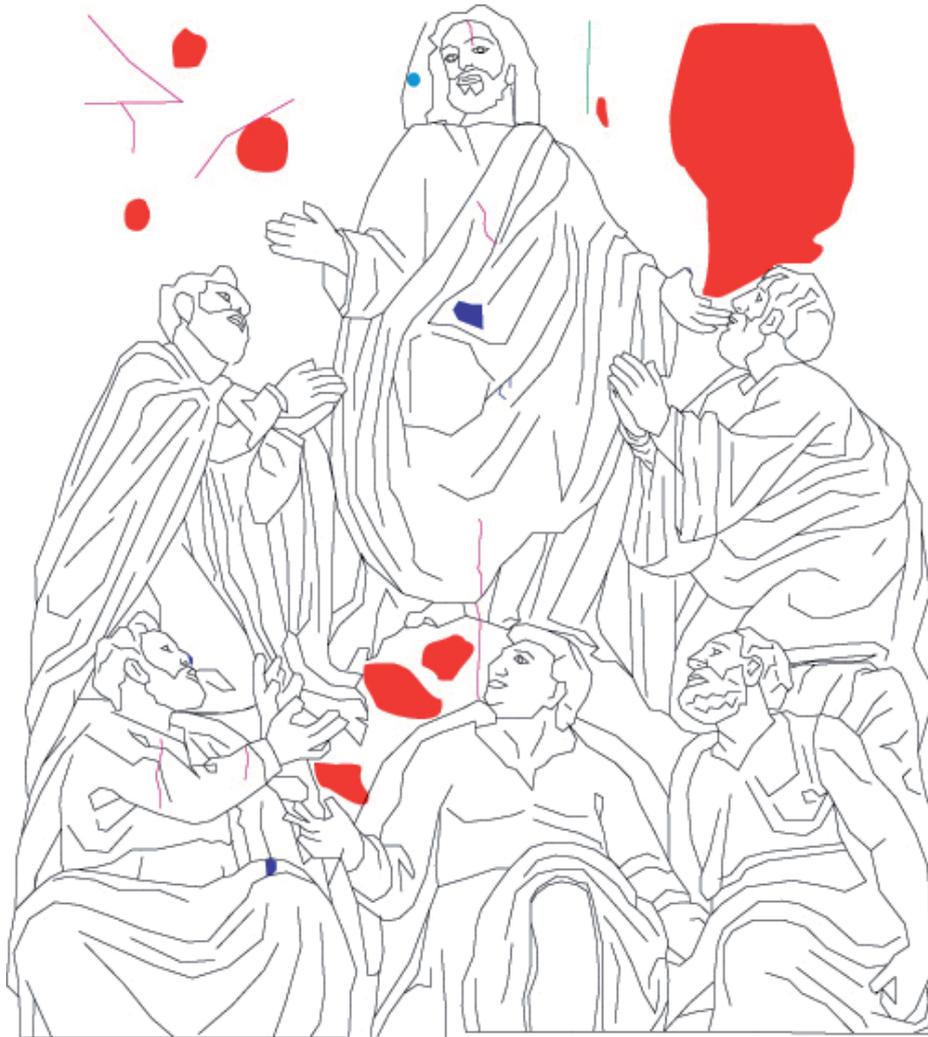
Croquis de daños. *La Transfiguración de Cristo*. Retablo de la Magdalena de Valladolid, Esteban Jordán. 1571-1577.

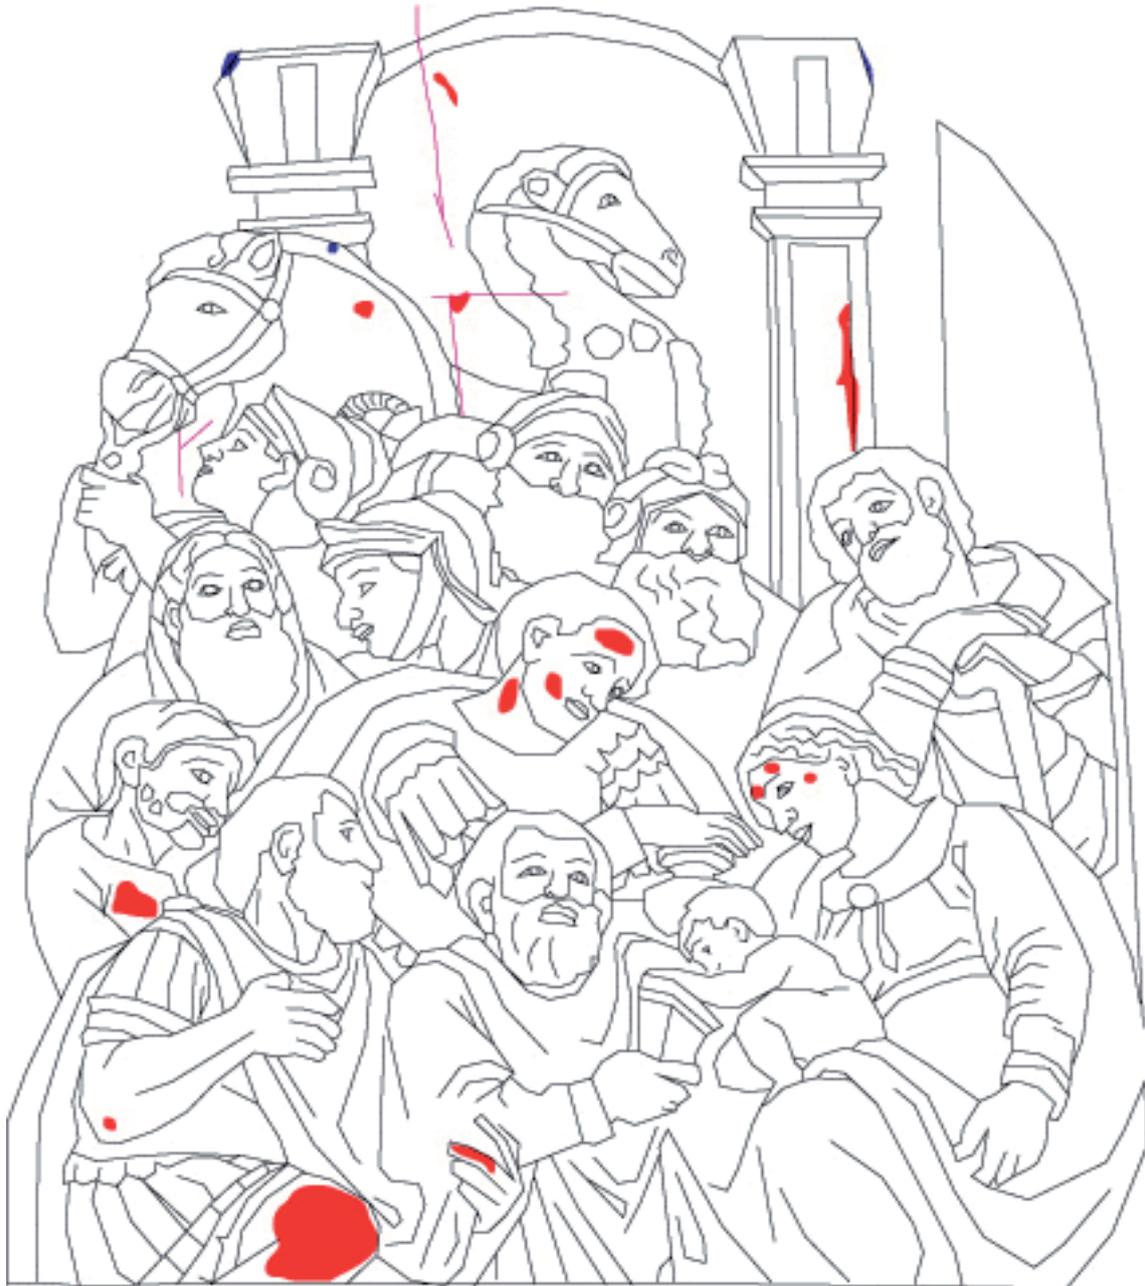
■	Faltantes de pintura
■	Faltantes de soporte
—	Grietas

Croquis de daños. *Epifanía*. Retablo de la Magdalena de Valladolid, Esteban Jordán. 1571-1577.

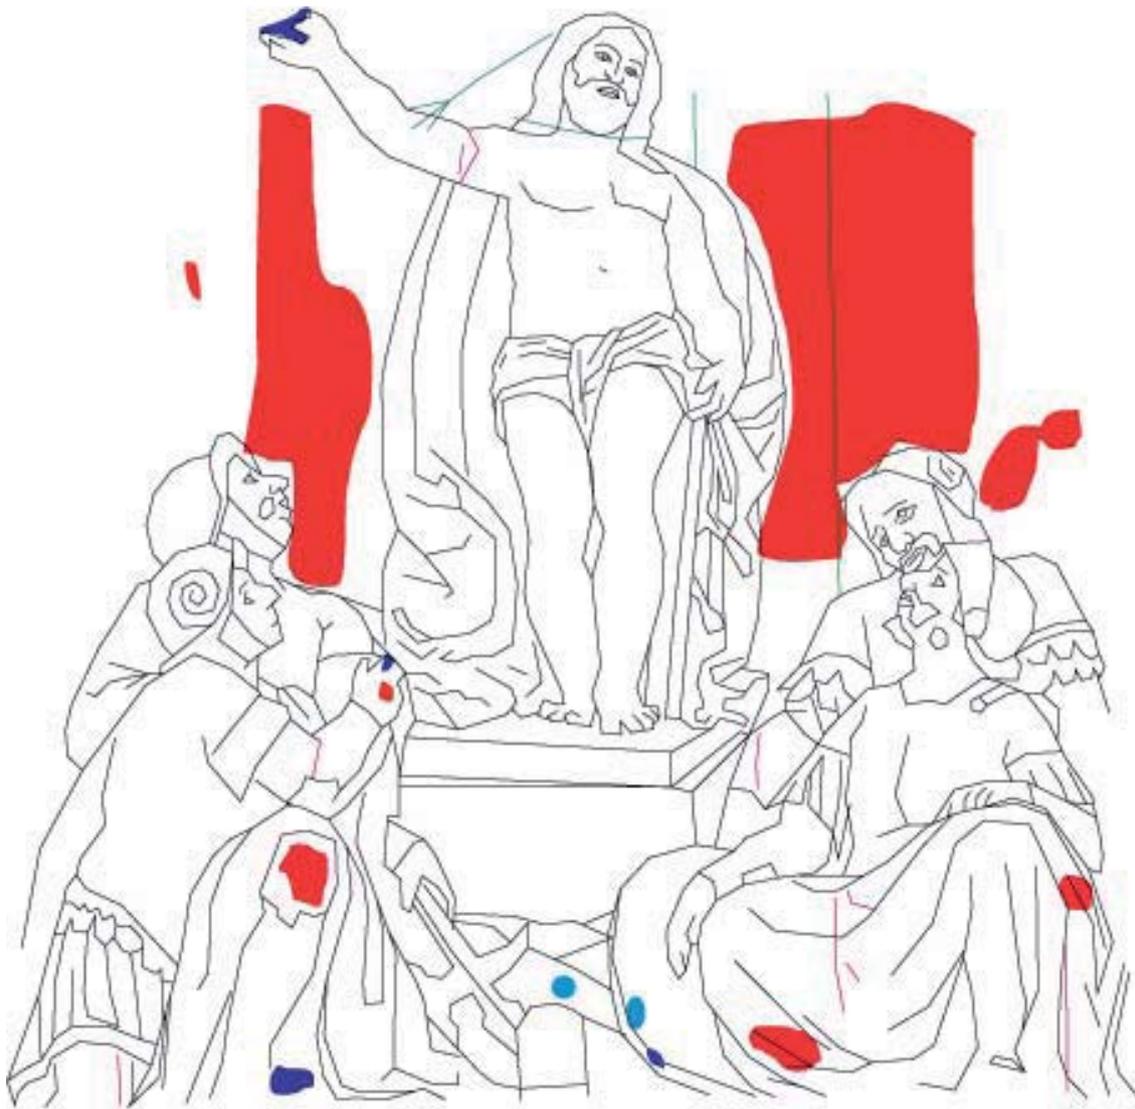
■	Clavos
■	Faltantes de pintura
■	Faltantes de soporte
■	Grietas
■	Cuerdas
■	Apertura de paneles

Croquis de daños. *Resurrección de Cristo*. Retablo de la Magdalena de Valladolid, Esteban Jordán. 1571-1577.

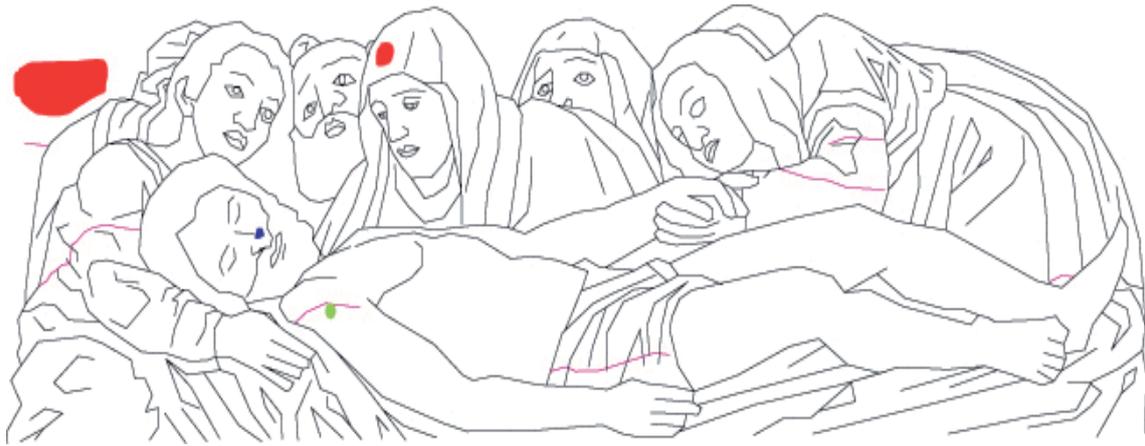
Croquis de daños. *Piedad*. Retablo de la Magdalena de Valladolid, Esteban Jordán. 1571-1577.

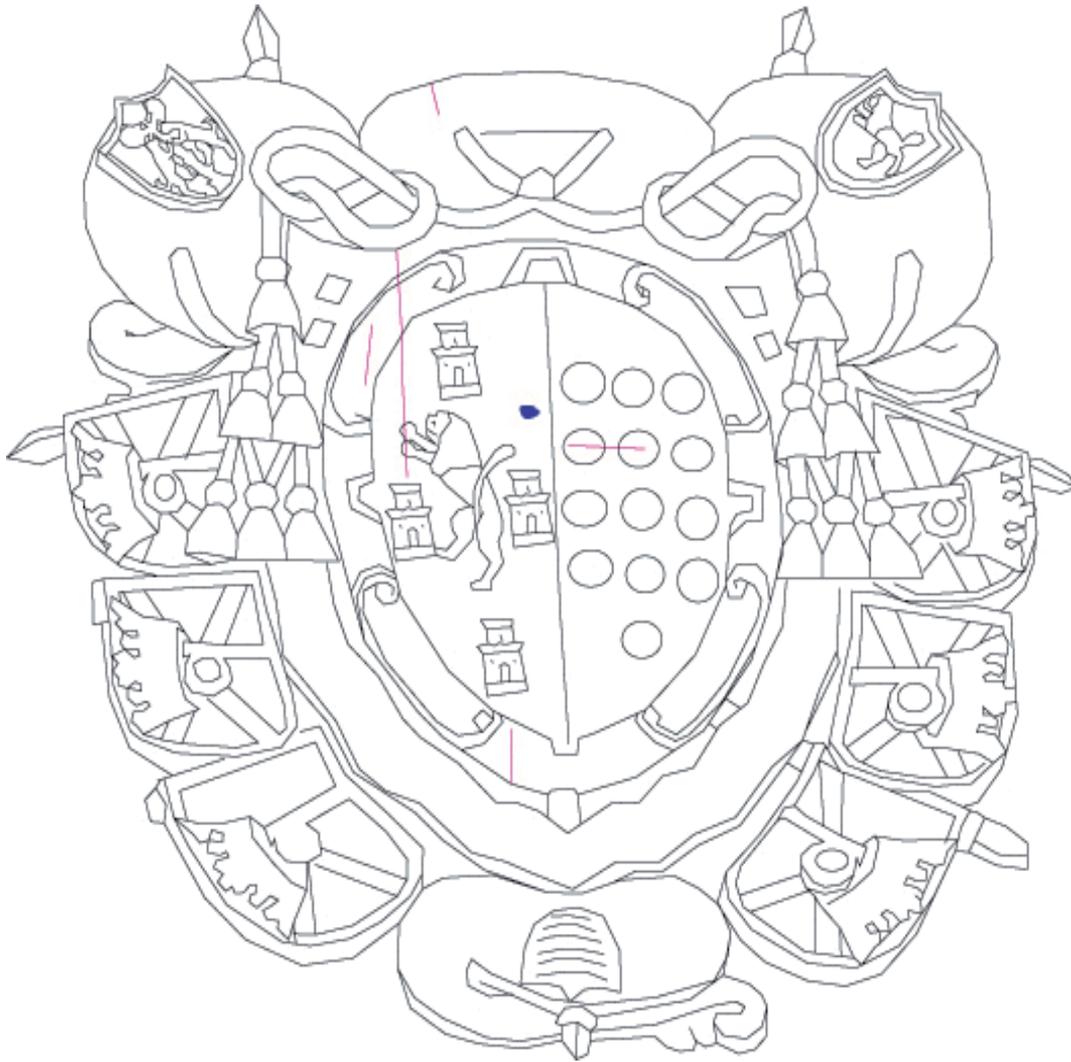
Croquis de daños. *Escudo*. Retablo de la Magdalena de Valladolid, Esteban Jordán. 1571-1577.

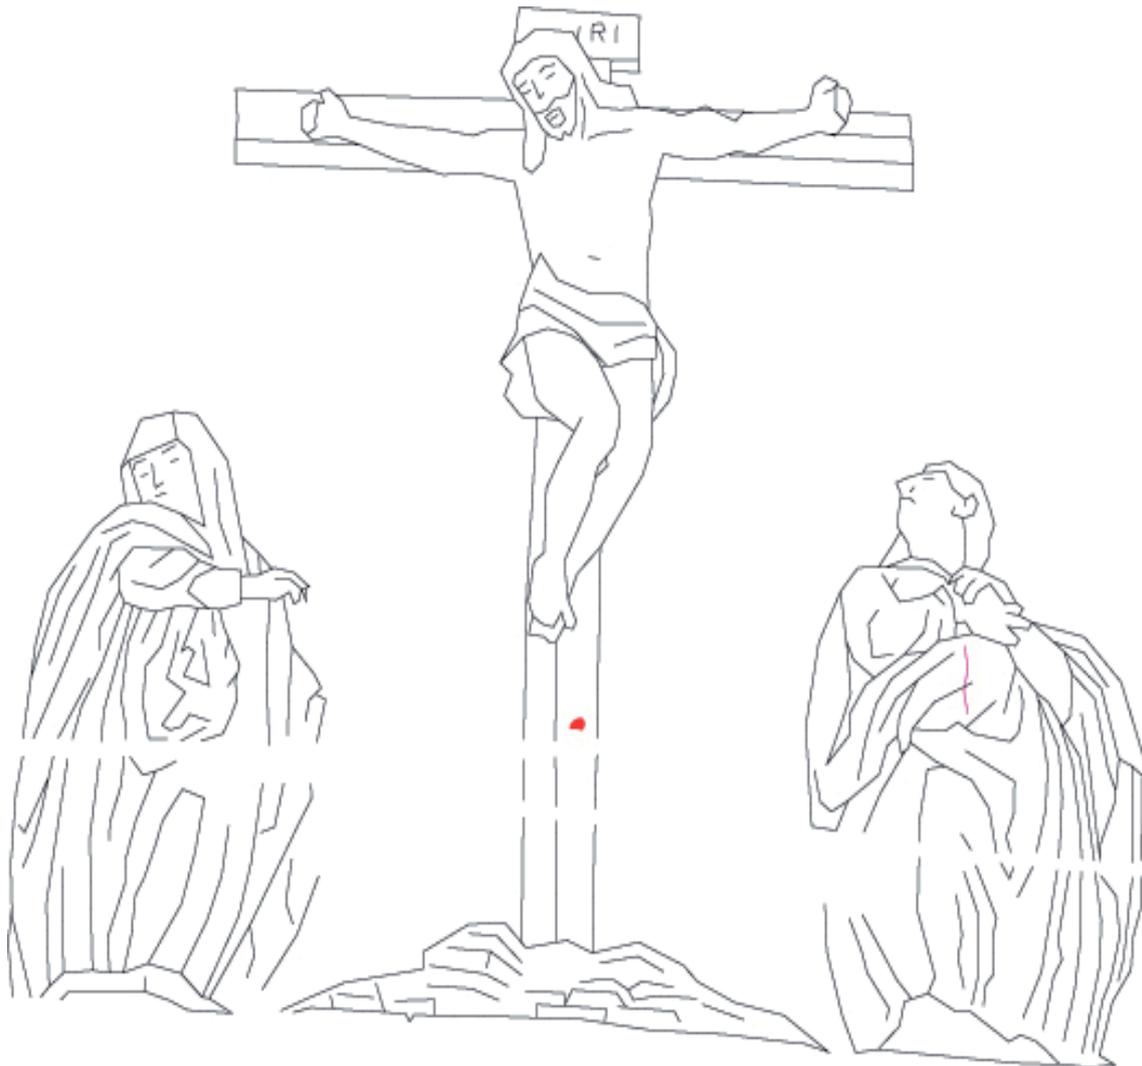
Croquis de daños. *Calvario*. Retablo de la Magdalena de Valladolid, Esteban Jordán. 1571-1577.

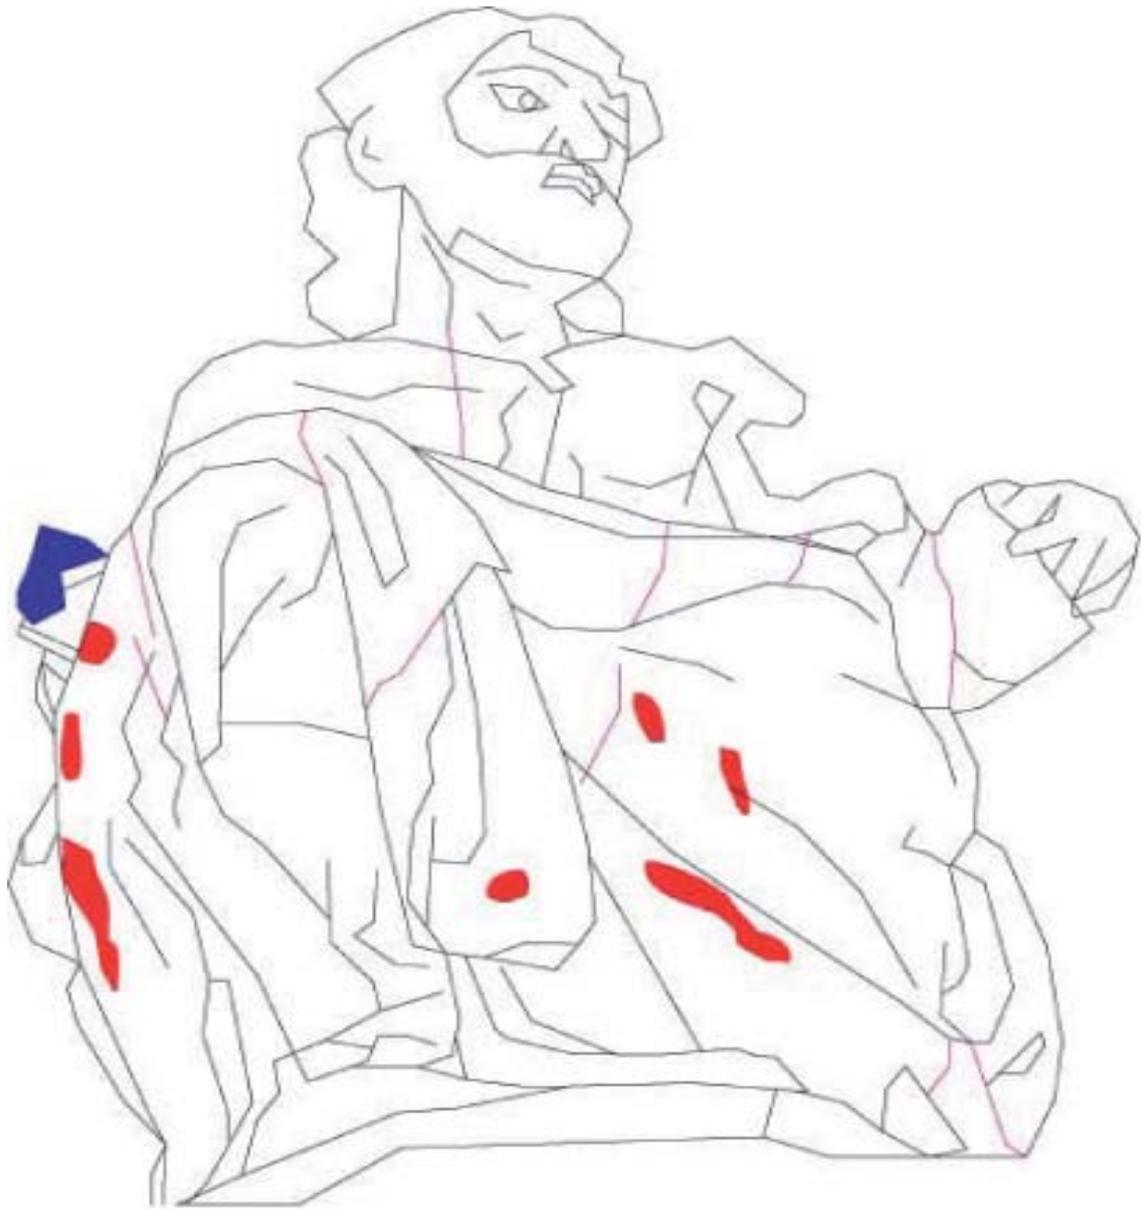
Croquis de daños. *Profeta sedente*. Retablo de la Magdalena de Valladolid, Esteban Jordán. 1571-1577.
