RECONOCIMIENTO DE LOS COMPONENTES FÍSICO-QUÍMICOS DE LAS PINTURAS MURALES ROMANAS DEL SANTUARIO Y TERMAS DE EDETA. VALENCIA

Carlo Lalli¹, Pilar Bosch Roig², Vicent Escrivà Torres³ e Ignacio Bosch Reig⁴
 Instituto Universitario de Restauración del Patrimonio de la Universidad Politécnica de Valencia

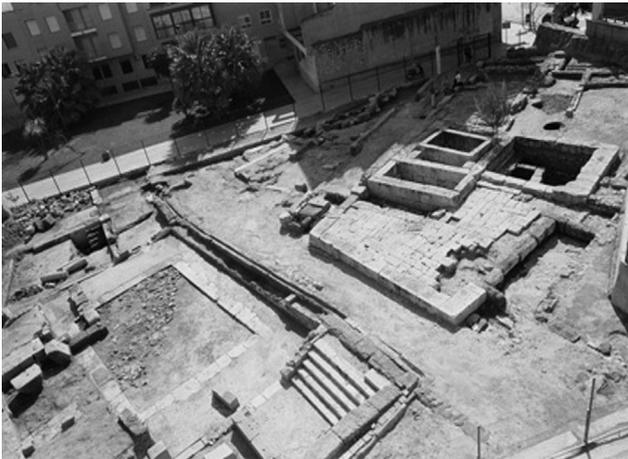
Figura 1. Vista del Santuario con los Templos

El templo, próstilo y *dístilo in antis*, sigue el modelo griego descrito por Vitrubio, con la particularidad que en el centro de la *cella* se conservan los restos de una cámara subterránea (2,96x1,75x1,34m) construida con grandes losas que descansan directamente sobre el terreno natural, como ocurre en Epidauró³. (Ver figura 1)

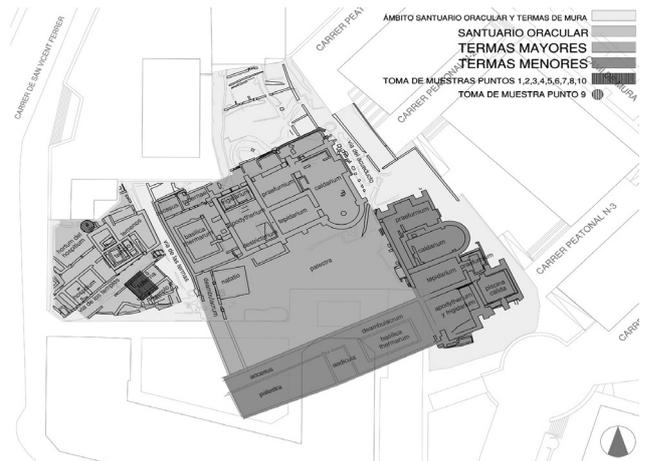
Figura 2. Distribución del Santuario Oracular y las Termas de Llíria, y situación de la toma de muestras

Su organización geométrica se corresponde con el tipo pompeyano de termas axiales, donde las salas termales se disponen en secuencia axial y paralelas a la *palestra*, de forma que disponen de un itinerario básico y retrogrado según la clasificación de I. Nielsen (1990). El acceso a ambas termas, se produce desde puntos diferenciados de la Vía de las Termas, que siguiendo la dirección NO-SE, se sitúa como eje articulador entre los Templos y las Termas. (Ver figura 2)

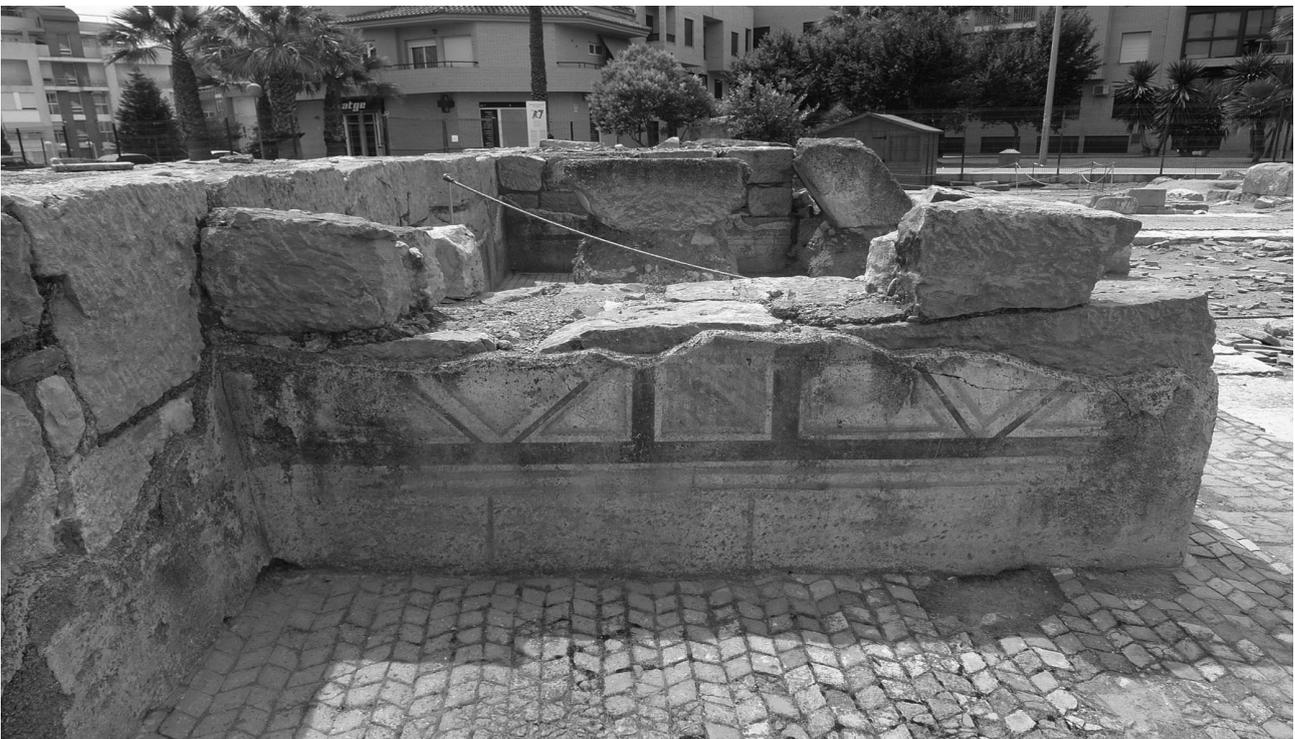
Figura 3. Restos de pinturas murales de la basilica thermarum

La *basilica thermarum* es de traza rectangular con espacio central porticado, a modo de *impluvium*, y deambulatorio perimetral. Esta sala, se configura como el espacio de reposo, desde donde se accedía por el oeste a los baños, y por el sur a la palestra. Al igual que la zona de acceso, el pavimento es de losetas romboidales de barro cocido, y su ambiente debió ser muy cálido y atractivo, al estar revestidos sus paramentos con pinturas murales de tonos almagra, cuyos restos se conservan hoy en bastante buen estado. (Ver figura 3)

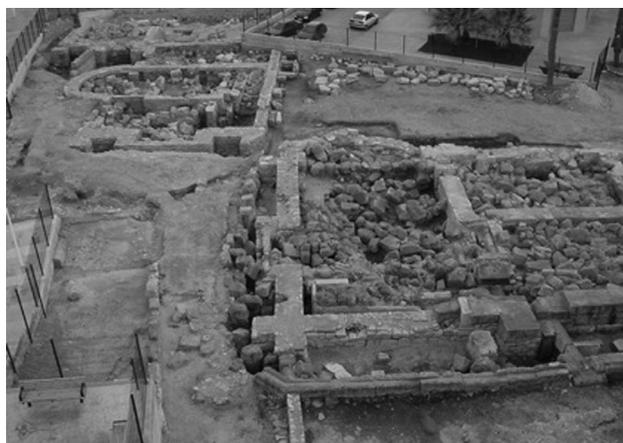
Figura 4. Vista del conjunto de las Termas mayores y menores

Estas termas femeninas, presentan una planta más compleja, de modo que al recorrido usual: *basílica thermanum*, *frigidarium-apodytherium*, *tepidarium*, y *caldarium*, se les añade una *piscina cálida* y dos *praefurnia*, en lugar de una. La *piscina cálida* como elemento innovador, es una sala de planta ligeramente rectangular, con una superficie de 40 m², situada en la esquina SE, siguiendo el eje del *apodytherium/frigidarium*, *basílica thermanum* y la *palestra* exterior. En su lado este dispone de cámara hueca o *concameratio* de 17/20 cm. de ancho realizada con ladrillos revestidos con *opus caementicium*, para calentar la sala y permitir la evacuación de los humos, con chimeneas embebidas a los muros. El nivel de las guías de sustentación de la caldera del *praefurnium* indica que la estancia debía tener un pavimento en suspensión sobre arcos de ladrillos que conformarían el *hypocaustum*. (Ver figura 4)

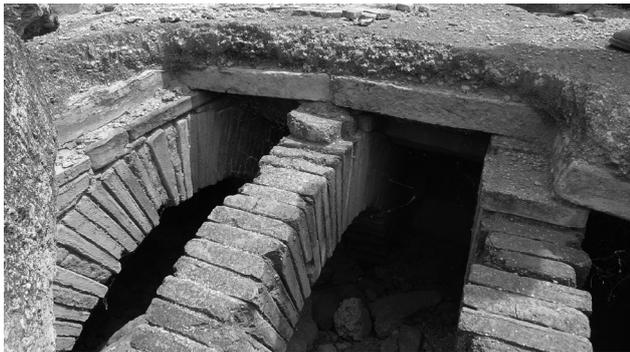
Figura 5. Vista de los arcos de ladrillo del hypocaustum, y de la configuración del suelo flotante

Las Termas debieron presentar una imagen de gran solidez, ya que su estructura resistente fue construida con muros de fábrica de sillares de piedra caliza de dos tonos, ocre y rojizo, perfectamente labrados, y bóvedas de cañón con dovelas también de la misma piedra. Utilizándose la fábrica de ladrillo para la realización de las bóvedas y arcos del *hypocaustum*, y para la ejecución del soporte horizontal de los suelos flotantes de hormigón. En general, los pavimentos de acabado de las diferentes salas, se ejecutaron con piezas romboides de barro cocido, como se reconoce en la figura 2. (Ver figura 5)

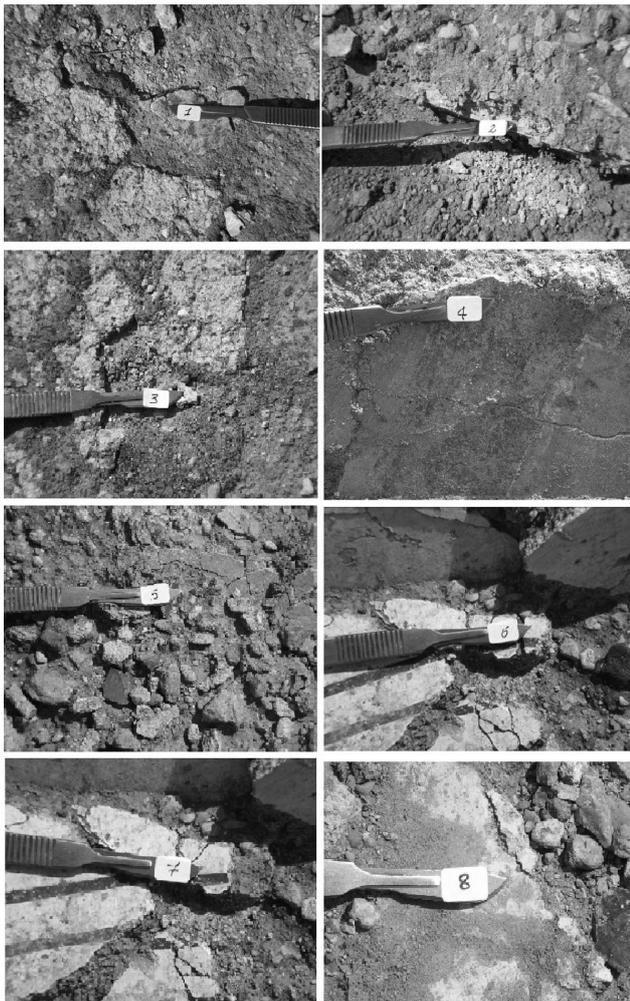
Figura 6. Imágenes de los puntos de las pinturas donde se realizó la toma de muestra

La selección de los puntos de muestreo debe ser realizada con alto rigor y minuciosidad, para que se sea capaz de reflejar la realidad con claridad. Por ello, lo primero que se hizo fue un estudio visual directo sobre el terreno, reconociendo, tanto las geometrías de los espacios insinuados, como su materialidad, haciendo especial búsqueda de la localización de los restos pictóricos, con la ayuda de una lupa portátil binocular, para posteriormente tomar 10 muestras mediante bisturí. (Ver figura 6)

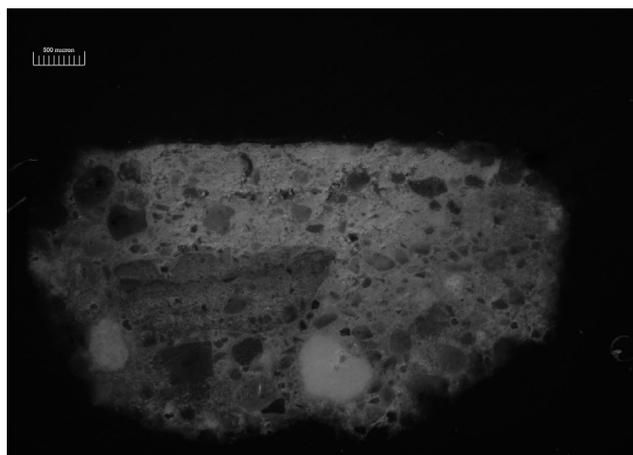
Figura 7. Imagen obtenida mediante microscopio óptico con luz visible de la muestra número 4

Se realizó un primer análisis mediante microscopía estereoscópica para conocer sus características macroscópicas. Posteriormente se tomaron dos pequeños fragmentos (secciones) por muestra y se englobaron en resina poliéster. Las secciones englobadas en resina fueron analizadas y fotografiadas mediante microscopio óptico con luz visible y con luz ultravioleta, utilizando un microscopio *Zeiss Axioplan* con objetivos de 5x a 50x y con lámpara halógena y UV HBO a vapor de mercurio. (Lalli *et al.*, 1999, 2000:183-220 y 2007). (Ver figura 7)

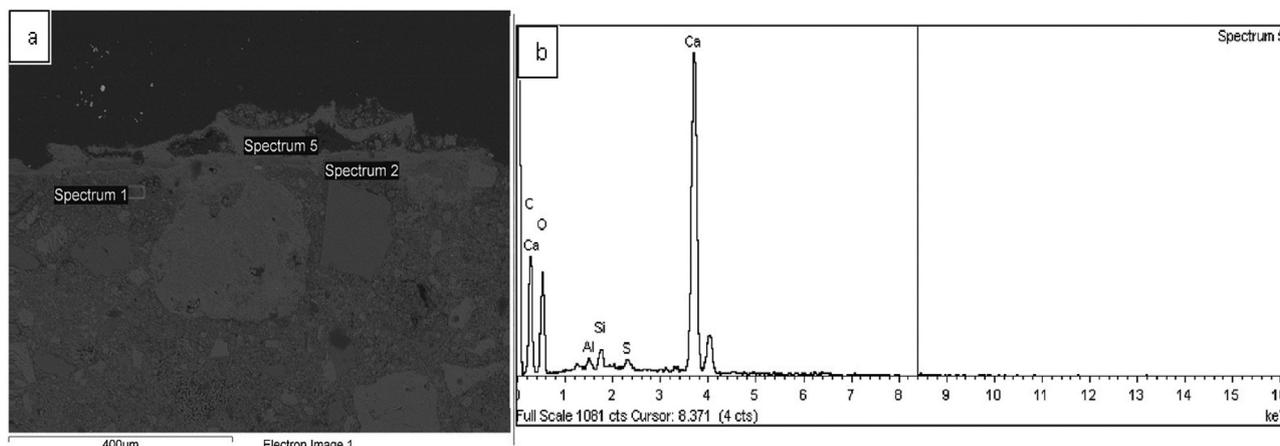
Figura 8- Imagen de microscopía electrónica de la capa pictórica de la muestra 1 (a), mostrando la presencia de carbonato de calcio, como se observa en el espectro de rayos X (b)

Del estudio de las diez muestras analizadas mediante Microscopía Óptica con luz difusa y ultravioleta y Microscopía Electrónica SEM, con QBSD, análisis de elementos mediante sonda EDS, observamos que la mayoría de las muestras estudiadas poseen en su capa pictórica carbonato de calcio lo que nos permite presuponer que todas las representaciones pictóricas analizadas fueron realizadas siguiendo la técnica del *buon fresco*. (Ver figura 8)

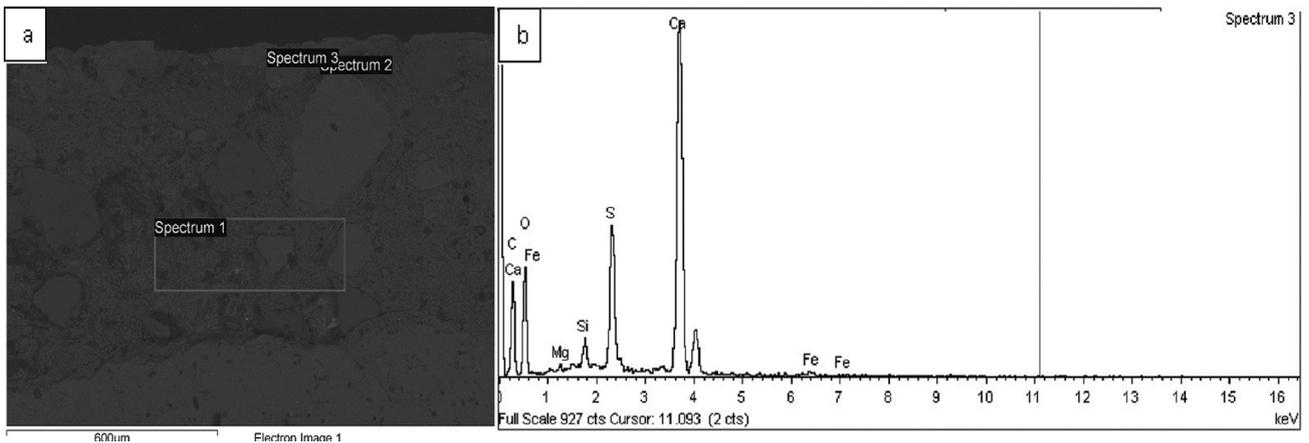
Figura 10- Imagen de microscopía electrónica de la muestra 10 (a), observando la presencia de carbonato de calcio y yeso en el *intonachino*, como se observa en el espectro de rayos X (b).

Las muestras 4, 5, 6, 9 y 10 evidencian la presencia de un *intonachino pictórico* a base de calcio y yeso en porcentaje variable entre el 5% y el 30%, probablemente se trate de un *intonachino pictórico* más antiguo o de diferente naturaleza al ayado en el resto de las muestras.(Ver figura 10)

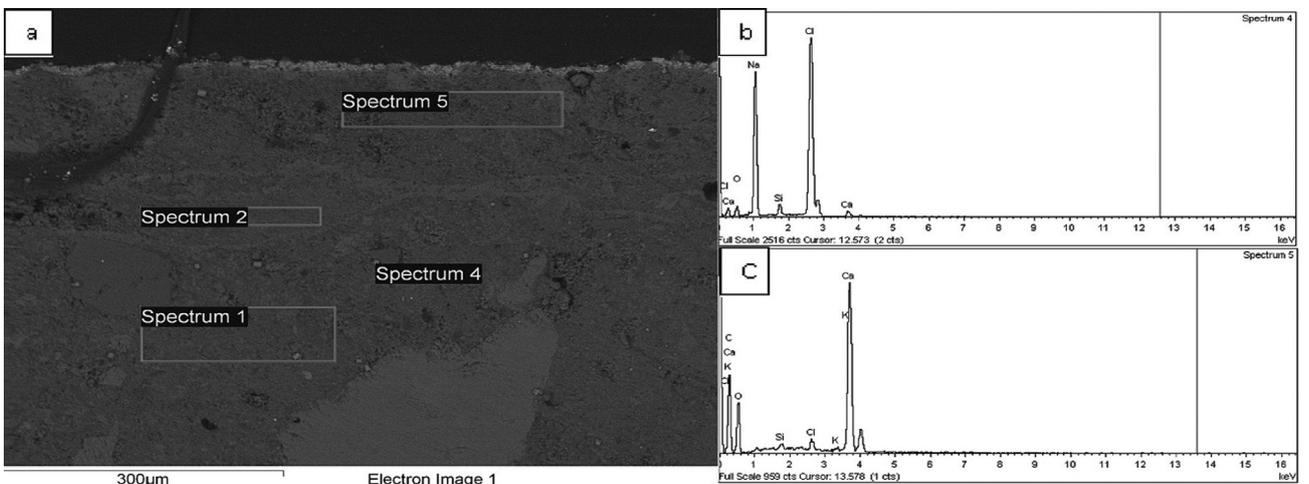
Figura 11. Imagen de microscopía electrónica de la muestra 7 (a), observando la presencia de cloruro de sodio en el intonaco (b) (espectro 4) y en el intonaquino (c) (espectro 5), como se observa en el espectro de rayos X (b).

Es interesante resaltar la presencia de cloro en el intonaco y en el interior del intonaccino pictórico (muestras 1, 3, 4, 7). (Ver figura 11)

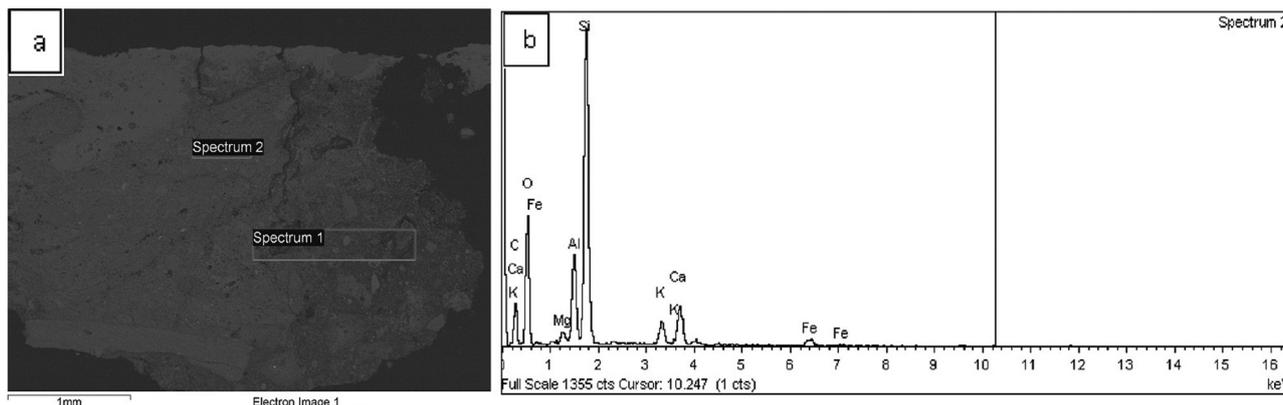
Figura 12. Imagen de microscopía electrónica de la muestra 9 (a), observando la presencia de ladrillo molido en el intonaco, como se observa en el espectro de rayos X (b)

Encontramos ladrillo molido como componente del intonaco y de la capa pictórica en la muestra 9 (Ver figura 12)

En la muestra tomada del *hortus del hospitium*, de origen anterior a las muestras tomadas en la *tabernae*, se observa la utilización de ladrillo molido como componente del *intonaco* y del *intonaquino pictórico*.

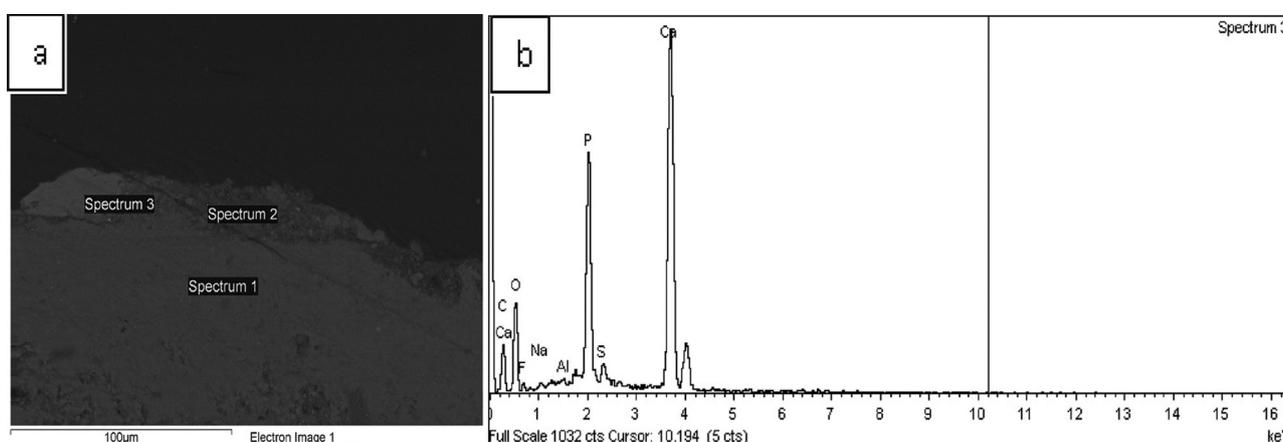
Figura 13. Imagen de microscopía electrónica de la capa pictórica de la muestra 9 (a), observando la presencia de fósforo, como se reconoce en el espectro de rayos X (b)

La muestra 9 tomada del *hortus del hospitium*, de origen más antiguo, se diferencia de las demás muestras por la presencia de Fósforo en la capa pictórica (Ver figura 13)

Así mismo, en esta muestra, observamos la presencia de fósforo en la capa pictórica, posiblemente proveniente de la utilización de caseína o leche, añadida a la capa pictórica para conseguir mayor dureza, mayor durabilidad y mayor resistencia al exterior ante la lluvia, al tratarse de un espacio situado en el exterior.
