ESTUDIO Y CATALOGACIÓN DE UN PUEBLO, EJEMPLO DE MÉTODO: LA VILLA DE CHELVA

Camilla Mileto, María Diodato y Fernando Vegas
 Instituto de Restauración del Patrimonio de la Universidad Politécnica de Valencia
 Unidad de investigación, restauración y difusión del patrimonio arquitectónico

RESUMEN: *El estudio del centro histórico de la Villa de Chelva, encargado por la Consellería de Cultura de la Generalitat Valenciana, tiene la finalidad de detectar el estado de conservación del pueblo, sus características principales a nivel urbano y arquitectónico, así como los enclaves más débiles y delicados. El objetivo final de este trabajo de análisis previo es proporcionar instrumentos de conocimiento a nivel arquitectónico que permitan un acercamiento a la realidad construida del pueblo. El presente artículo describe la metodología empleada en el análisis de las características arquitectónicas y detalles de todas las fachadas del pueblo y en la síntesis de todos ellos para poder protegerlos y hacer frente a la amenaza de destrucción y transformación del núcleo histórico.*

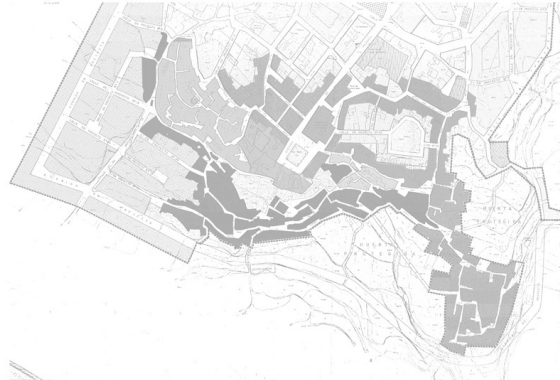
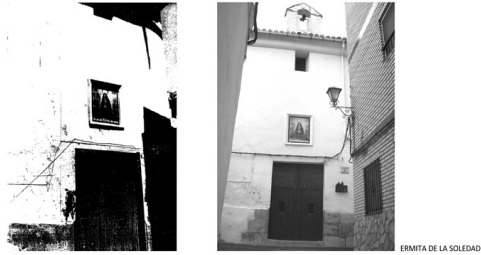
EVOLUCIÓN HISTÓRICA DE LA TRAMA URBANA DE CHELVA POR BARRIOS:

Figura 3. Evolución histórica, ejemplo de lámina.

Para completar este apartado de introducción al pueblo, se recogieron acto seguido unos esquemas de la evolución histórica de la trama urbana de la villa. Cada barrio fue descrito específicamente evidenciando las características singulares de sus calles y sus edificios (Ver figura 3). Asimismo, con el intento de comprobar los cambios en el aspecto urbano de las calles, se compararon fotos antiguas y fotos modernas tomadas con las mismas perspectivas que evidenciaron las dinámicas de cambio en acto en el pueblo. (Ver figura 3)

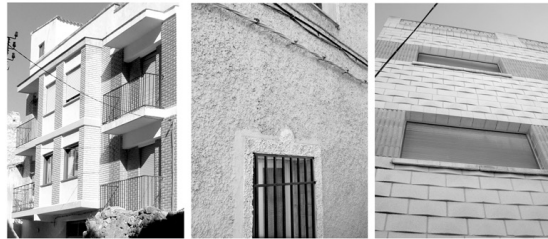
EDIFICACIÓN NUEVA E INTERVENCIONES RECIENTES

Figura 5. Características de las edificaciones nuevas, ejemplo de lámina.

Se incidió además en un importante apartado donde se detallaron las características de estas edificaciones nuevas y de las intervenciones recientes evidenciando todos los detalles que las vuelven incompatibles con la arquitectura tradicional y que causan perjuicio al entorno (Ver figura 5). Las más importantes son las diferencias en la volumetría, color y acabados, pero también los detalles difusos e incongruentes como zócalos llamativos, alicatados encintando las ventanas y carpinterías metálicas lúcidas, deterioran la imagen del contexto. (Ver figura 5)

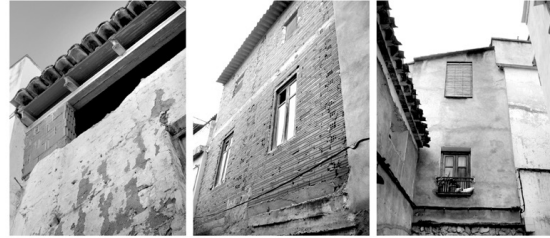
EDIFICIOS QUE NO SE HAN TERMINADO:

Se han detectado numerosísimos ejemplos de edificios, sobretodo almacenes o muros de delimitación de jardines, dejados sin acabar. Se incluyen en esta categoría todas aquellas construcciones en las que es posible ver el ladrillo hueco o los bloques de hormigón, y también las casas que llevan un enlucido, a menudo de cemento, sin acabado y sin pintar. Los edificios que se quedan sin piel muestran con el tiempo patologías.

Se pone en evidencia este grupo porque son verdaderamente numerosos los casos y en las zonas de huerta y jardines perjudican mucho el paisaje a causa del contraste que producen. En el caso de perímetros de huertas y jardines extensos se pueden utilizar como alternativa valladas, lo más ligeras posibles.

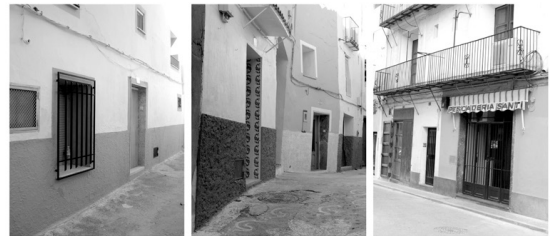
EL COLOR:

La importancia del color es fundamental en la percepción de un sitio. La edificación tradicional en Chelva se caracteriza por la clásica blancura debida a los enlucidos de los alzados. Esta blancura tiene alteraciones tradicionales visibles en algunos edificios que conservan todavía algunas capas de azulete. En las zonas menos accesibles, como las altas fachadas secundarias, los restos de enlucido son pocos y se pueden ver las fábricas de mampostería y de tapia. Es evidente que en este panorama de colores cualquier tono que destaque llamará la atención y perturbará la armonía. Empezando por los tonos amarillentos, que como se ha comentado, no son propios del lugar, pasando por los rojos fucsia, morados y verdes. El abanico es muy variado.

A veces los colores demasiado llamativos y saturados se extienden a toda la fachada, otras veces se limitan a una parte debido a la presencia de una tienda o se concentran en los zócalos. Se debe hacer caso omiso de los edificios de la parte alta del pueblo porque, siendo de época más reciente, se realizaron con una paleta de colores que incluyen los amarillos y los cremas.

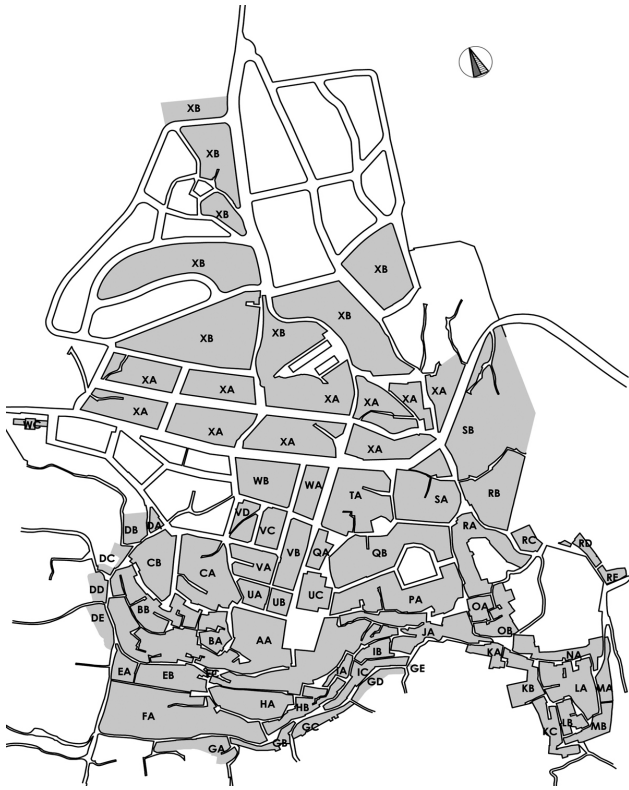
Figura 6. Esquema de los códigos asignados a las manzanas. Los códigos XA y XB se utilizaron para más de una manzana por la escasez de edificios catalogados en estas zonas.

Las operaciones de campo empezaron con la visita de un restringido grupo de profesionales que tuvieron un primer contacto con la realidad del pueblo y decidieron la estrategia a seguir para el análisis. Esta estrategia se debía basar en una identificación unívoca de las fachadas para poder fijar las peculiaridades de cada una. Por esta razón se asignó un código de dos letras a cada manzana, y un número de tres cifras a cada fachada en ella de manera que el código final de cinco caracteres identificase una y sólo una fachada en todo el pueblo (Ver figura 6).
