OPTIMIZACIÓN DE PROCEDIMIENTOS TÉCNICO-CIENTÍ- FICOS APLICADOS A LA RESTAURA- CIÓN DEL PATRI- MONIO CULTURAL

Tesis Doctoral

Pedro Salmerón Escobar
JULIO 2013

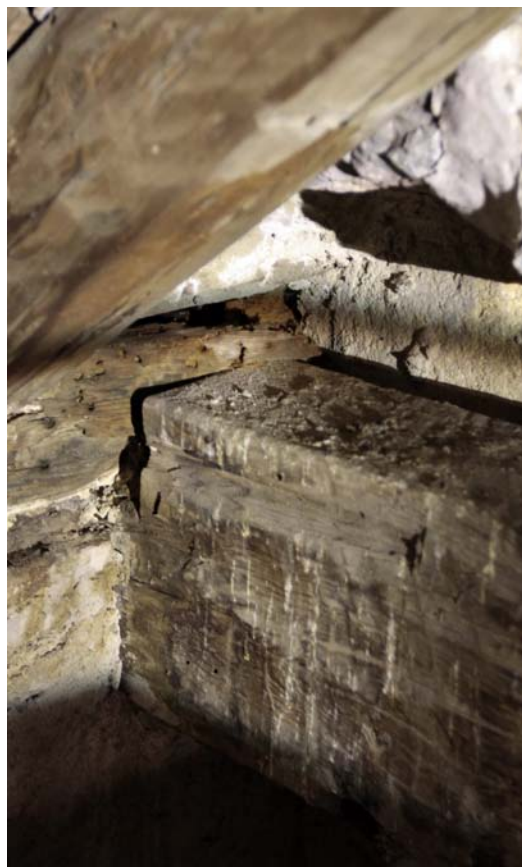
Ataque de insectos en madera. Biblioteca de la Facultad de Derecho de Granada (imagen superior) y Tabernáculo de la Catedral de Granada (imagen inferior). Ataque por insectos y hongos en durmiente de la Catedral de Granada (imagen de la derecha)

Causan pérdidas de material que merman la capacidad portante de las secciones de madera. La localización de esta patología es indiferente de la posición o carácter de la pieza, pero existe un factor coadyuvante cuando se producen retenciones de humedad del elemento constructivo por una defectuosa ventilación de la pieza.

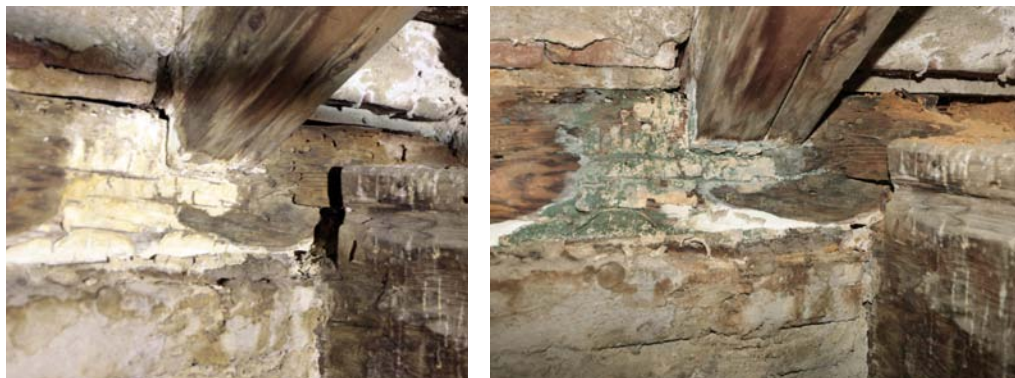
Ataque por hongos en un durmiente de la Catedral de Granada. En la segunda imagen, los hongos están activos por el agua filtrada en las lluvias de días precedentes. No es común apreciar estos signos de ataque tan evidentes desde el interior, esto sólo sucede en casos muy avanzados de deterioro.

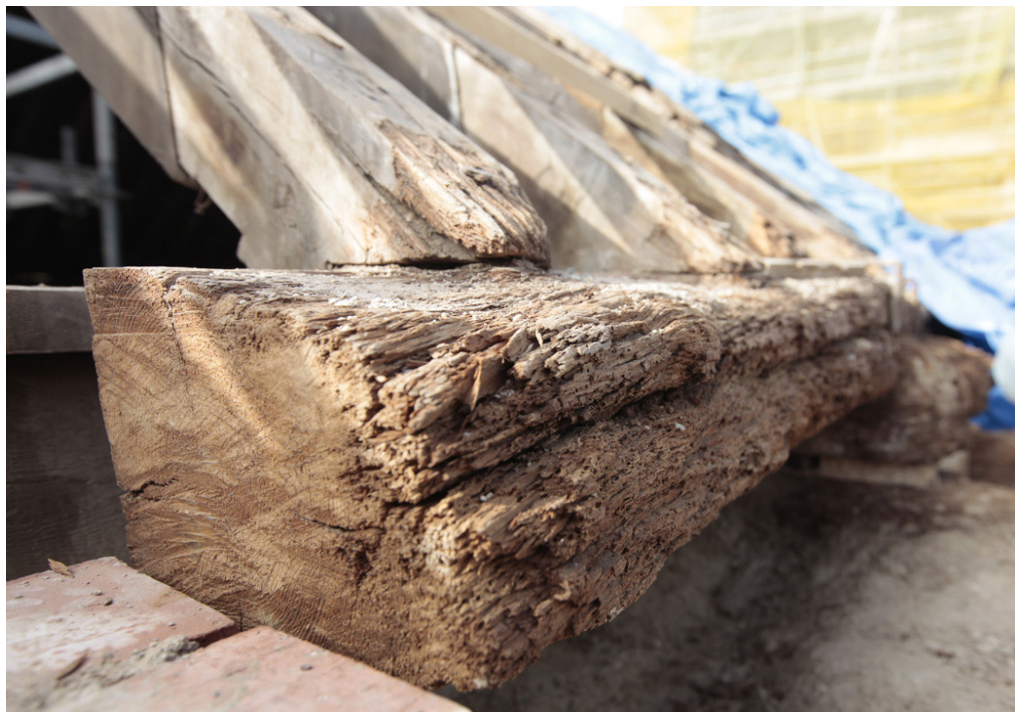
Durmiente atacado por pudrición blanca en el Hospital Real de Granada. Obsérvese la apariencia fibrosa de la parte atacada correspondiente a la superficie en contacto con los rellenos del alero.

PUDRICIÓN BLANCA. Apariencia fibrosa y blanquecina. El ataque suele concentrarse en la superficie del elemento.

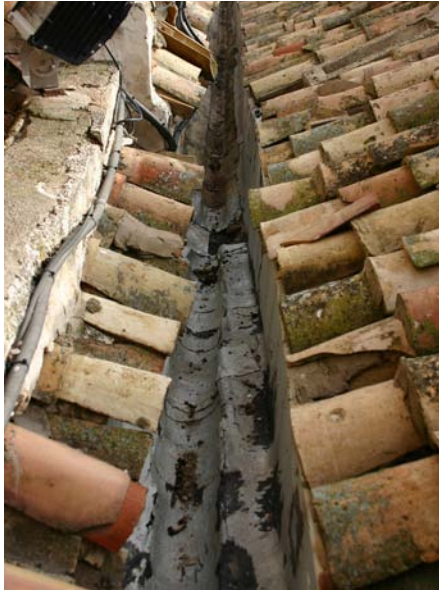
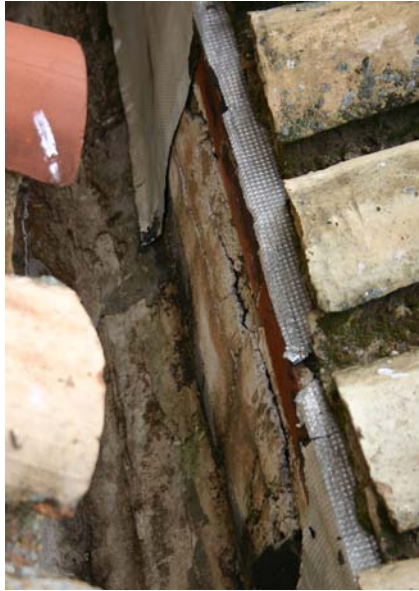
Canal exterior de recogida de pluviales, de difícil mantenimiento, con ancho insuficiente. La rotura del material de impermeabilización provoca infiltraciones de agua al interior. Cubiertas laterales de la Catedral de Jaén.

- Entrada de agua de lluvia al interior de la cubierta afectando a la tablazón y a la armadura.
- Puntos de la armadura más afectados por la humedad: los apoyos y los ensambles de las piezas.

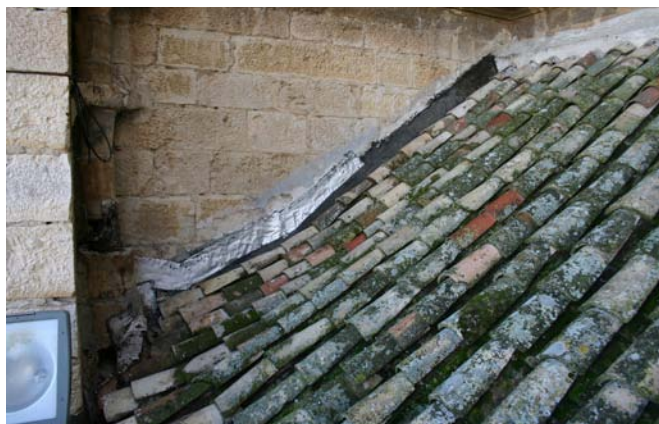
Encuentro del faldón de las cubiertas laterales con el muro. El material de impermeabilización no es continuo. Catedral de Jaén.

- La impermeabilización defectuosa o inexistente en estos puntos provoca infiltración de agua, afectando a los elementos estructurales que conforman los encuentros.

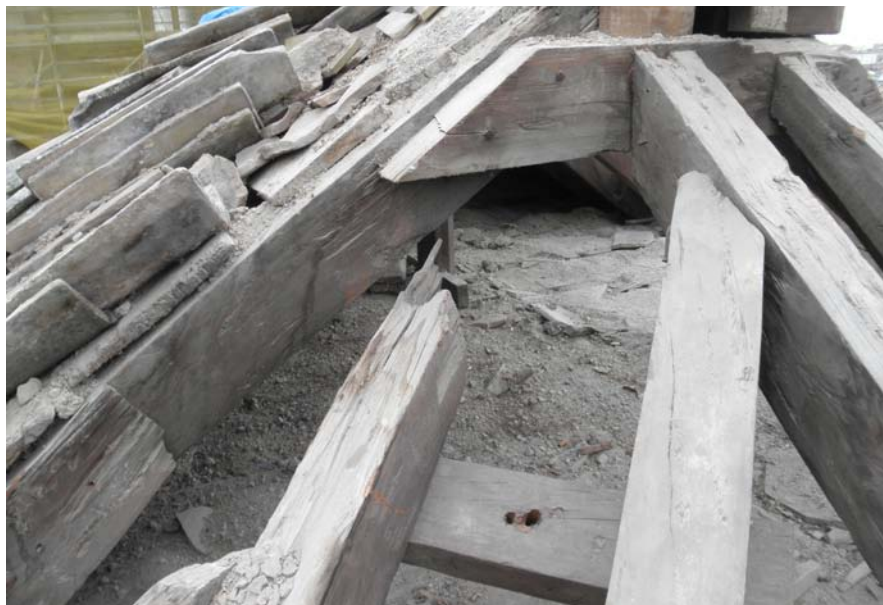
Lima sin continuidad. Hospital Real, Granada.

- Ensamble defectuoso: discontinuidad de los elementos estructurales que presentan un apoyo deficiente. En otros casos, los enlaces se ejecutan sin acoples adecuados.

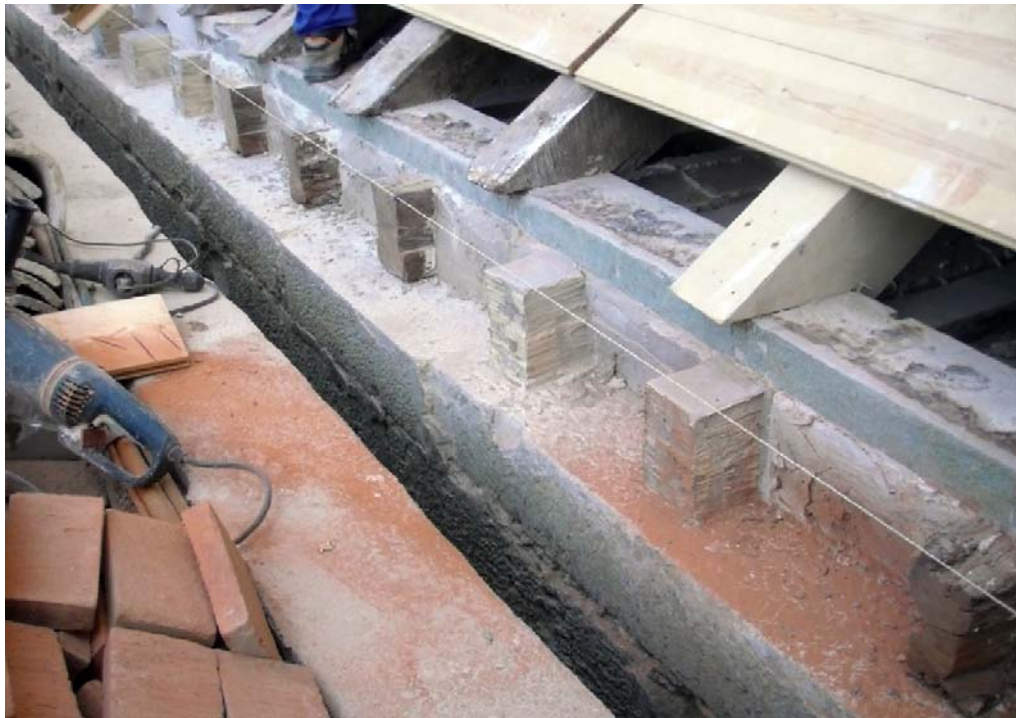
Ejemplos de encofrado preparado y ejecución de prótesis con mortero de resina epoxi en la cabeza deteriorada de un tirante. Catedral de Jaén

Prótesis de mortero epoxi ejecutadas en las cabezas de los tirantes. Catedral de Jaén

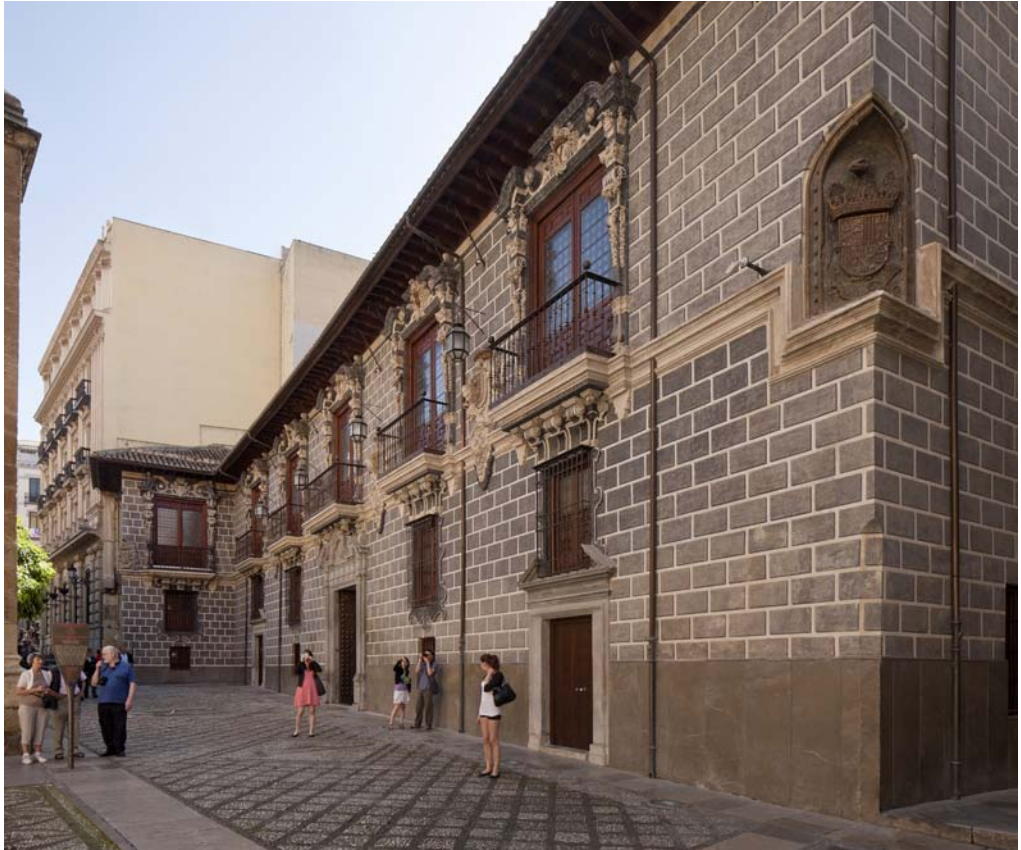
Bajantes exteriores de cobre. El sistema combinado de canales y bajantes evita la caída directa del agua en el plano inferior de fachada. Palacio de la Madraza, Granada. FOTOGRAFÍA: Fernando Alda.

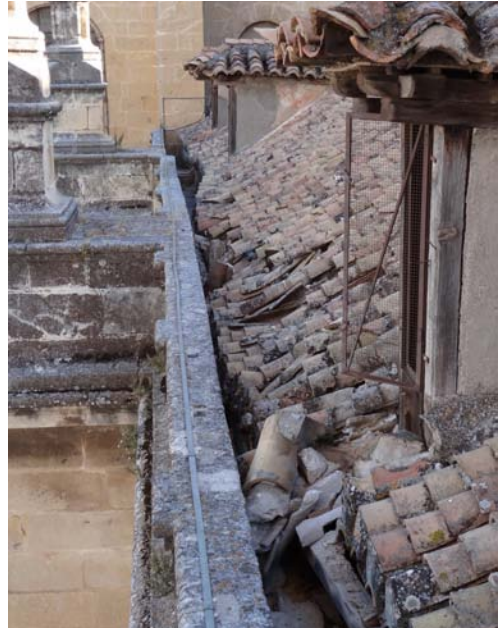
Deformación de alero por deslizamiento del paño de tejas. Catedral de Granada.

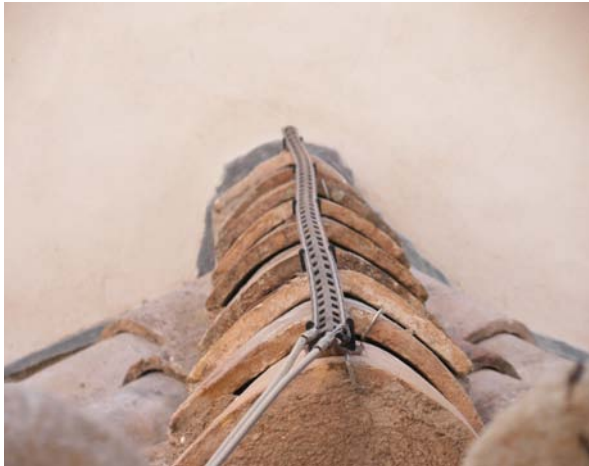
Detalle del sistema electrostático antipalomas colocado en la cumbre de un paño de cubierta del Hospital Real, Granada.

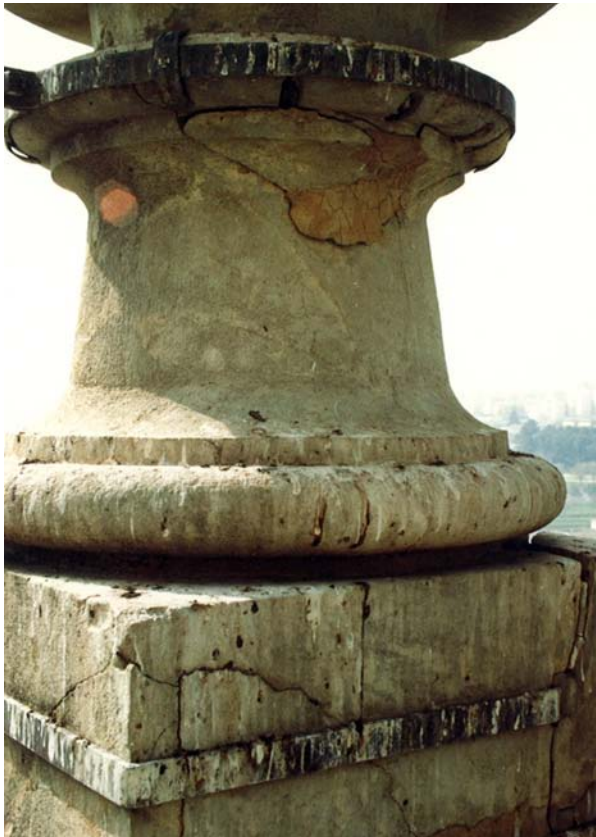
Fisuras provocadas en la basa de un pináculo por la oxidación de grapas y anclajes metálicos superficiales. Catedral de Jaén

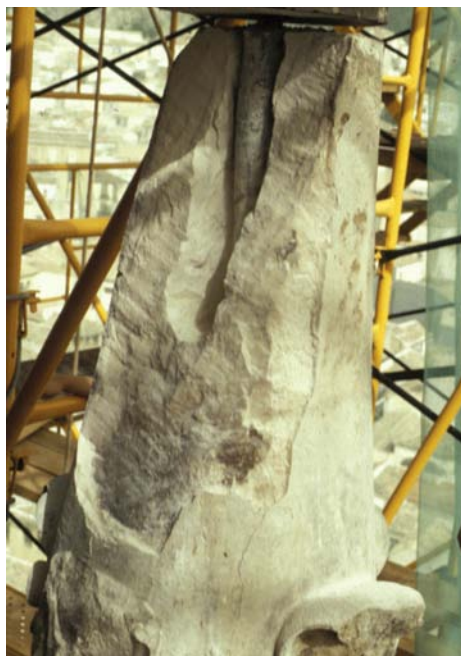
Rotura lineal de pináculo. Catedral de Jaén. El vástago de anclaje aparece en la parte superior. La rotura es limpia y se debe a efectos mecánicos.

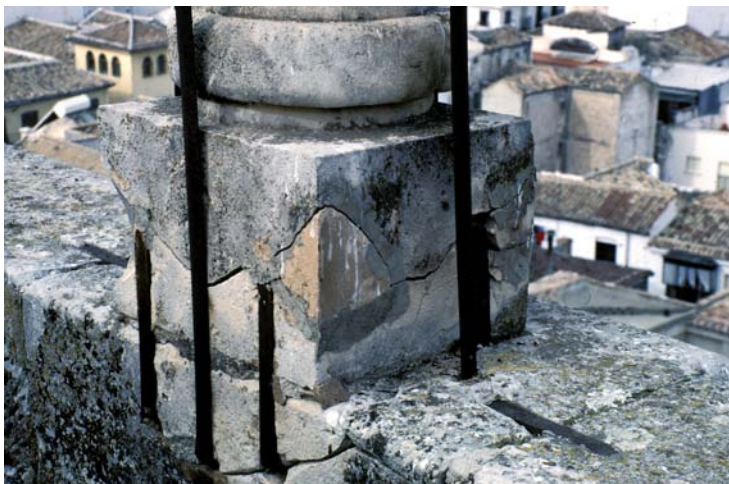
Grapas de pletina de hierro forjado para una fijación múltiple. Catedral de Jaén.

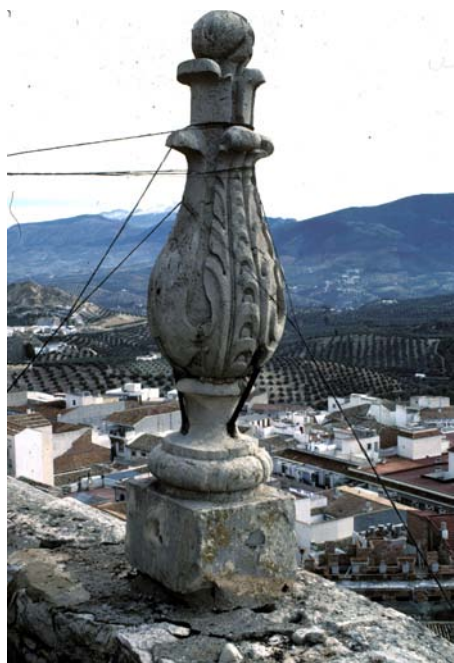
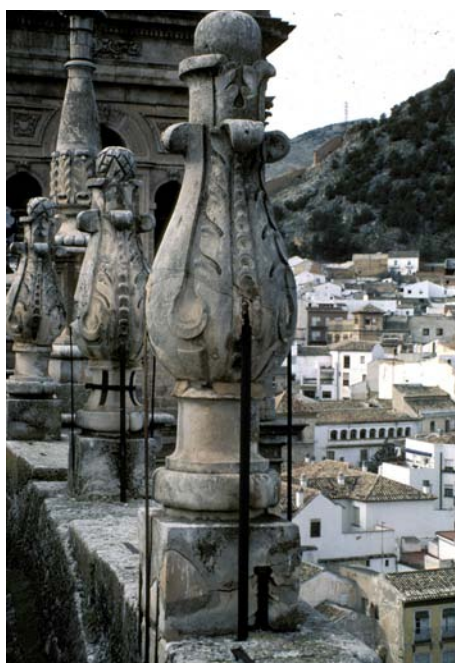
Pináculos atirantados y grapados durante sucesivas reparaciones. Catedral de Jaén

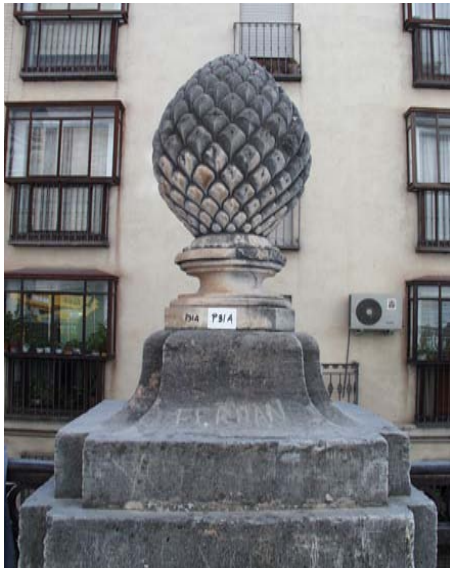
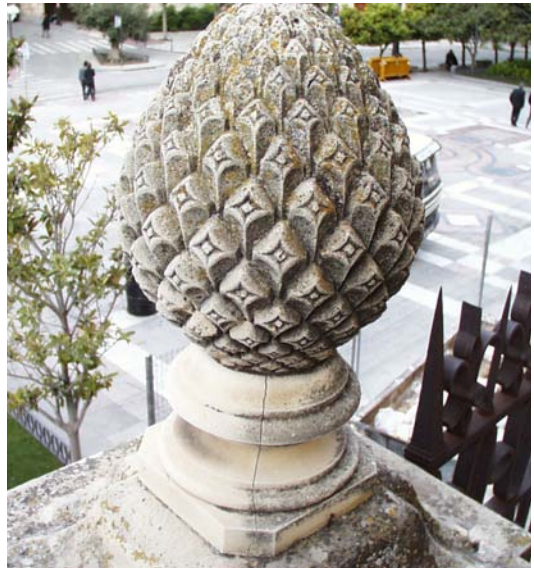
Suciedad y líquenes en los remates de las pilastras de la verja de la Catedral de Jaén.

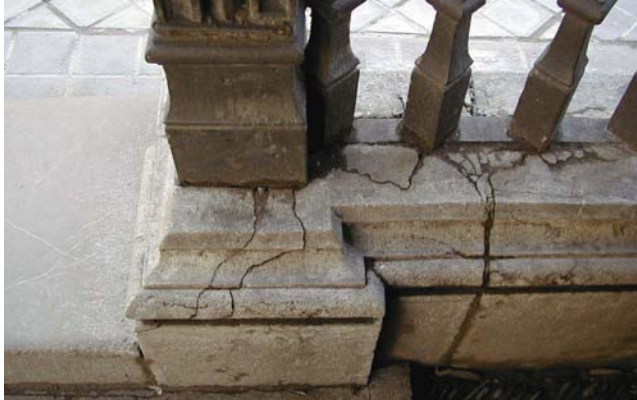
Fisuras en el peto de la verja del patio de ingreso a la Capilla Real de Granada.

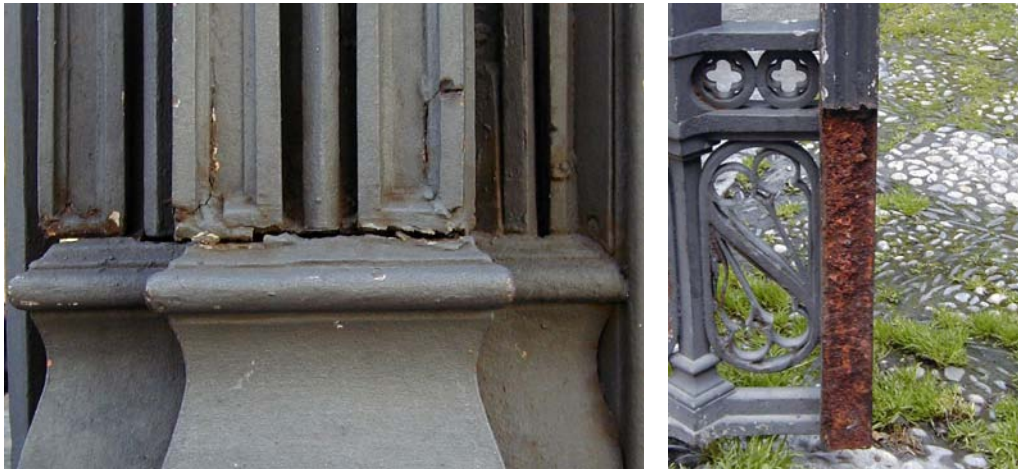
Elementos metálicos afectados por acciones mecánicas y oxidación en una verja compuesta por materiales de escasa sección. Verja (s. XX) de las calles Oficinos y Gran Vía, Granada.

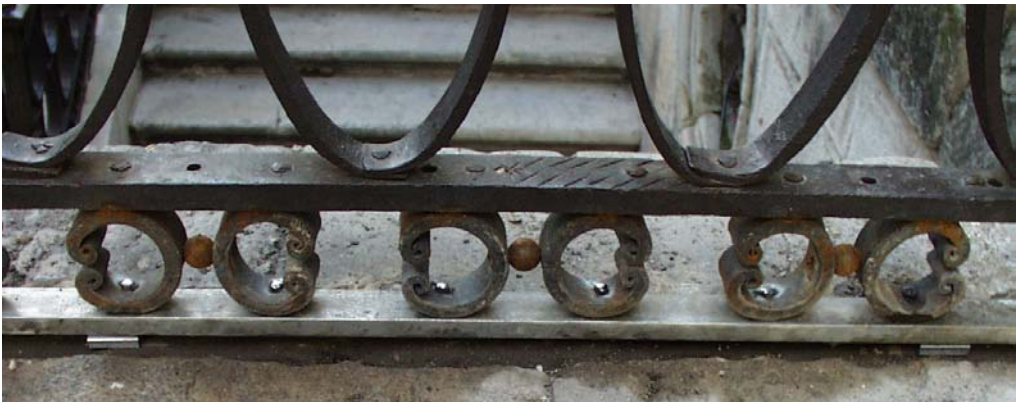
Pletina de acero inoxidable en bruto colocada en la unión de la verja con el basamento. Catedral de Jaén.

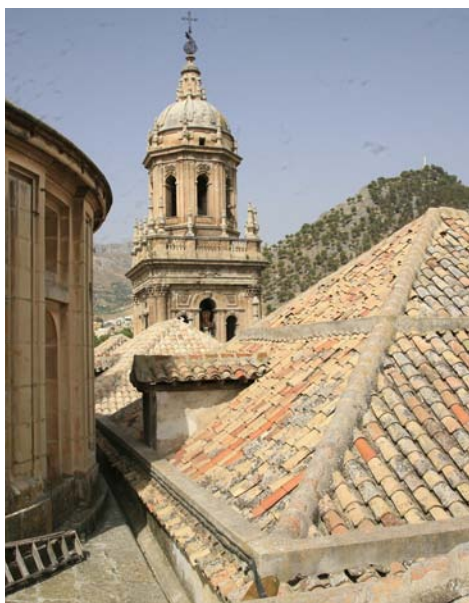
Zuncho realizado con un redondo de hierro tensado mediante un bulón roscado. Se separa de la cornisa de piedra mediante tochos de hierro que le permiten adaptarse al contorno evitando la corrosión. Cúpula del transepto. Catedral de Jaén.

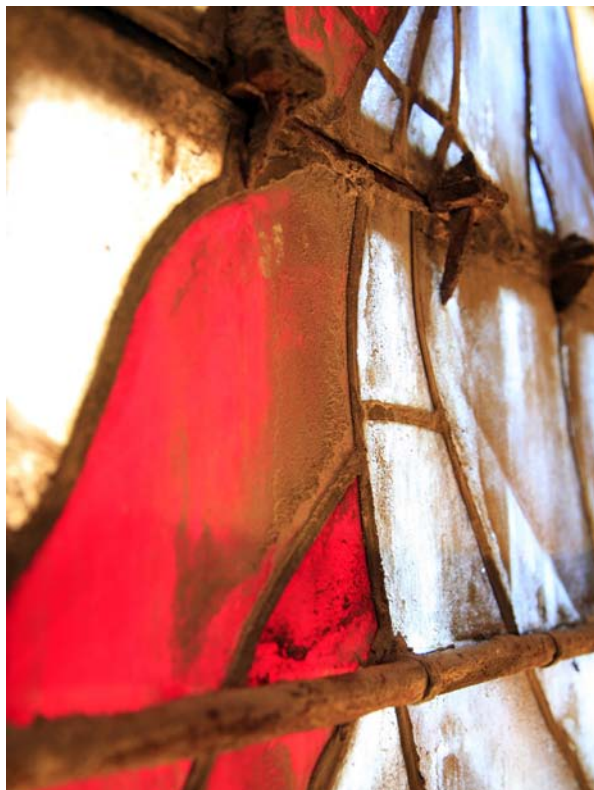
Corrosión de plomo de las vidrieras de la Catedral de Granada.

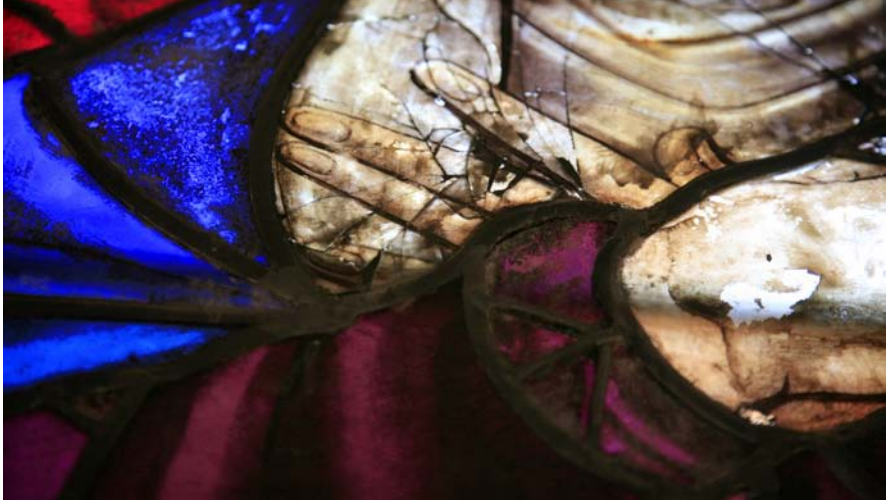
Detalle de vidrio fracturado por tensiones, Catedral de Granada.

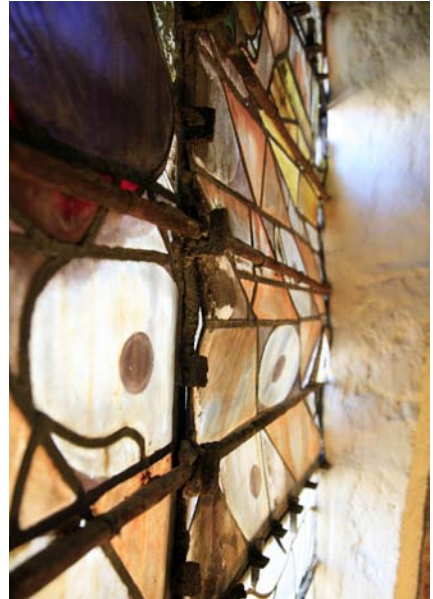
Deformación de paño de vidriera hacia el interior. Catedral de Granada
