ESTUDIO E INTERVENCIÓN DE DESMONTAJE DE LOS RETABLOS LATERALES DE LA CAPILLA DE SAN PABLO DE VALENCIA

Victoria Vivancos Ramón, Eva Pérez Marín y Vicente Guerola Blay
 Instituto Universitario de Restauración del Patrimonio de la Universidad Politécnica de Valencia
 Taller de pintura de caballete

TITLE: *Study and dismantling intervention of the lateral altarpieces from the Chapel of San Pablo, Valencia.*

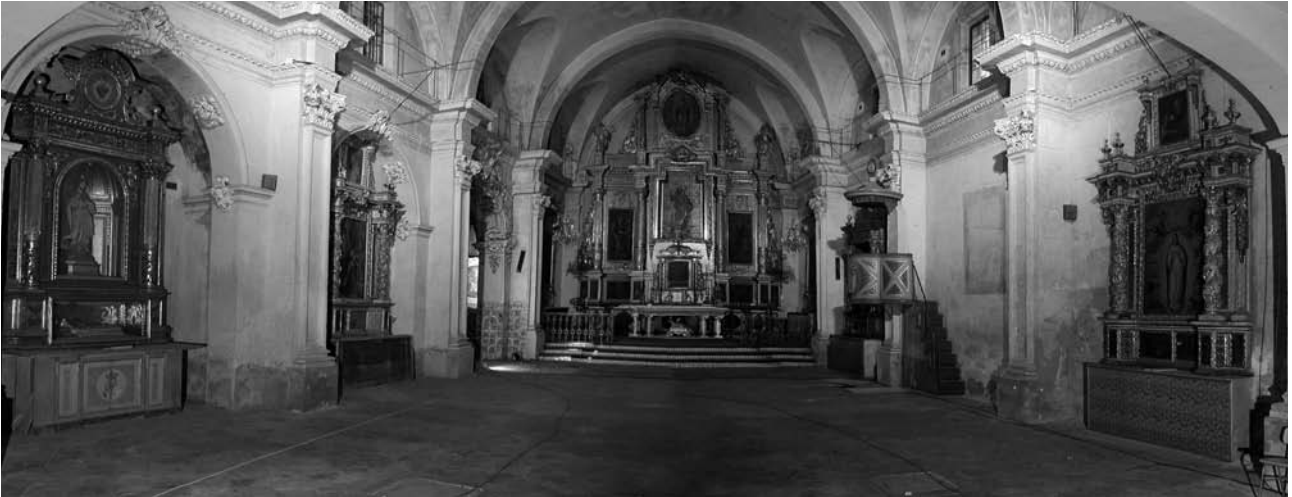
Figura 1: Vista general de la iglesia, antes de la intervención. Desde la izquierda, Retablo del Sagrado Corazón, Retablo de San Fran Francisco de Borja, Retablo de la Piedad, Retablo Mayor, Retablo de San Juan Nepomuceno, Retablo del Calvario, Retablo de la Purísima.

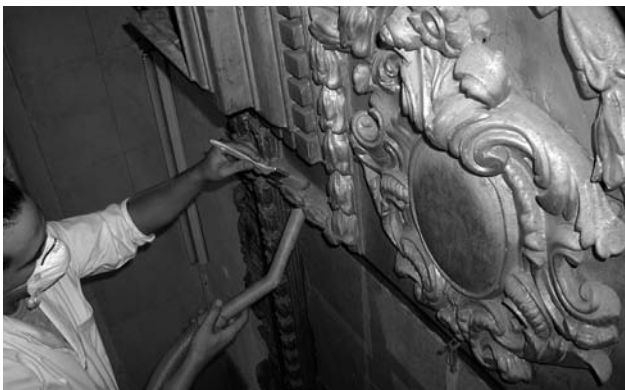
Figura 3: Limpieza por aspiración.

La intervención realizada se inició con la documentación fotográfica general de las obras, así como con la limpieza de suciedad superficial de las mazonerías mediante aspiración. Esta limpieza facilitó la siguiente protección superficial con carboximetilcelulosa y papel japonés, de las pinturas sobre lienzo y de las superficies doradas o policromadas descohesionadas, con el fin de evitar desprendimientos, o erosiones. También se protegieron, tras analizar atentamente los puntos de articulación de las piezas, las superficies de unión de las mismas, con el fin de evitar erosiones sobre las policromías.

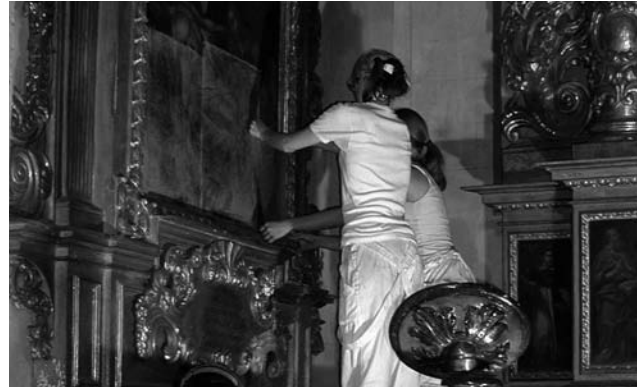
Figura 4: Proceso de protección de las pinturas.

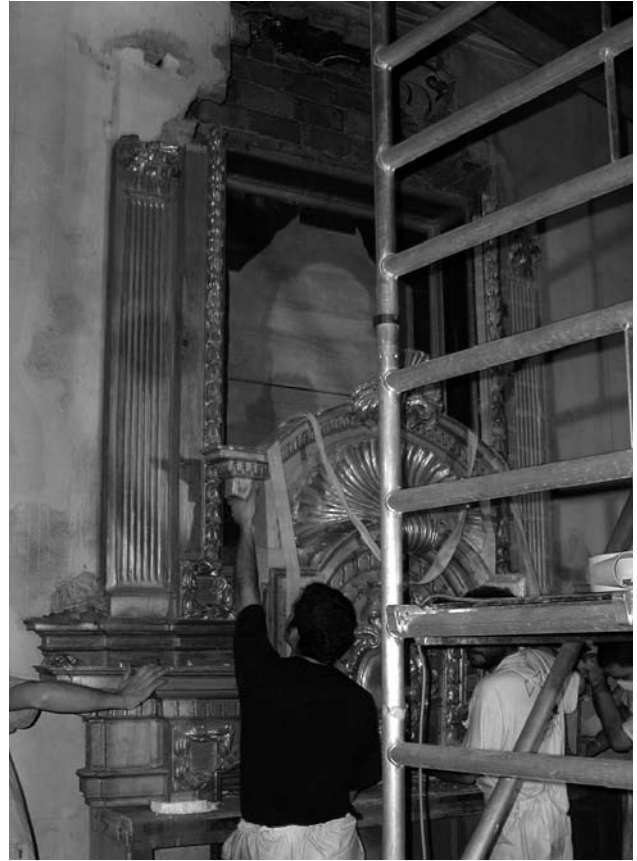
Figuras 6: Detalles del proceso de desmontaje.

El despiece de los retablos se inició con el desmontaje de las piezas “exentas”, tales como aletones, pináculos, remates independientes y esculturas. Estas piezas se encontraban fijadas a la mazonería mediante espigas de madera, siendo relativamente sencilla su extracción. De forma muy puntual, en la fijación de los aletones laterales, se extrajeron clavos de forja.

Una vez separadas las piezas exentas, el trabajo consistió en comprobar cómo se encontraban las diferentes piezas del retablo fijadas entre sí y, en segundo lugar, observar la estructura de anclaje al muro.

Para el desmontaje se emplearon andamios de reducidas dimensiones, de manera que los restauradores debidamente protegidos con cascos y arneses, tal y como la legislación vigente en materia de seguridad

laboral requiere, pudieran ubicarse estratégicamente en diferentes niveles para recibir las piezas que se iban separando del retablo. Una vez separadas las piezas y con ayuda de unas poleas y cinchas, se hacían descender hasta el suelo.
