ÁRBOL DE LEVAS

1. Punto Negro A1 – Rectificado Sin Centros, GIUSTINA

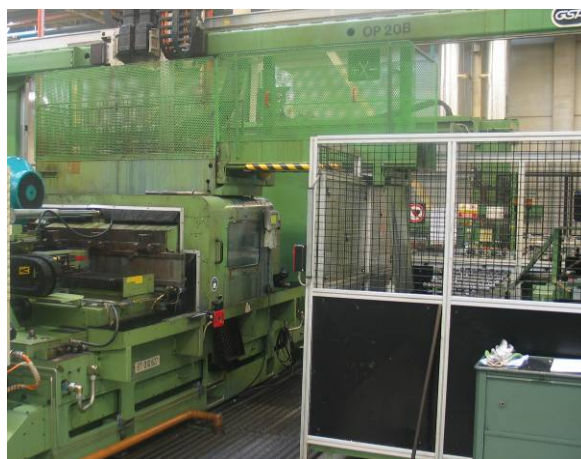
Aparecen fugas de taladrina a través de las protecciones laterales del pórtico. Toda la parte exterior de la máquina está manchada de taladrina. También la zona del calibre y el transportador. El suelo queda manchado de taladrina y se pueden producir resbalones, y por tanto caídas de los operarios.

Operación 20 de Árbol de Levas.

Para solucionar este problema se propone construir un túnel de secado en el pórtico, que secará la pieza durante el transporte hacia el calibre. De esta manera la pieza saldrá seca y no salpicará fuera.

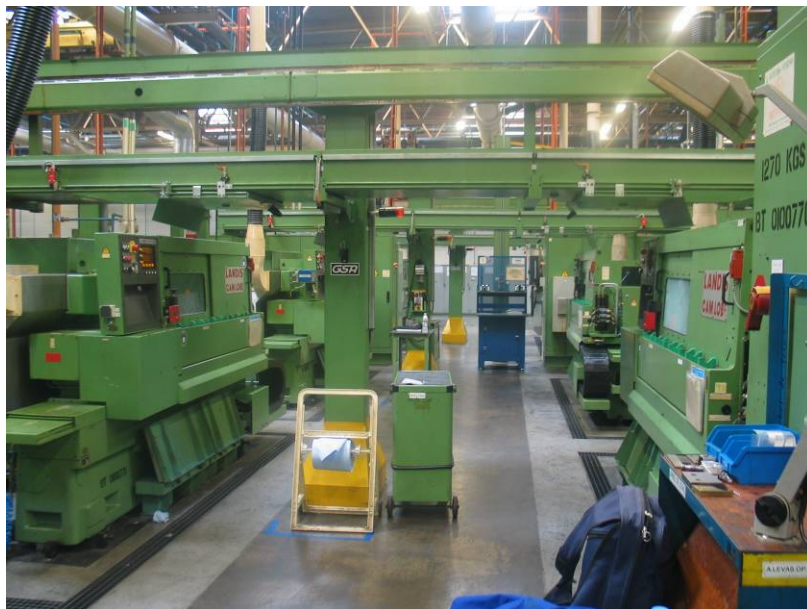
Se perciben vahos de taladrina en el ambiente al respirar y sobre las superficies de las máquinas y pórticos. También se aprecia taladrina acumulada proveniente de los vahos, en los filtros de los sistemas de aire acondicionado.

Imagen de la zona afectada.

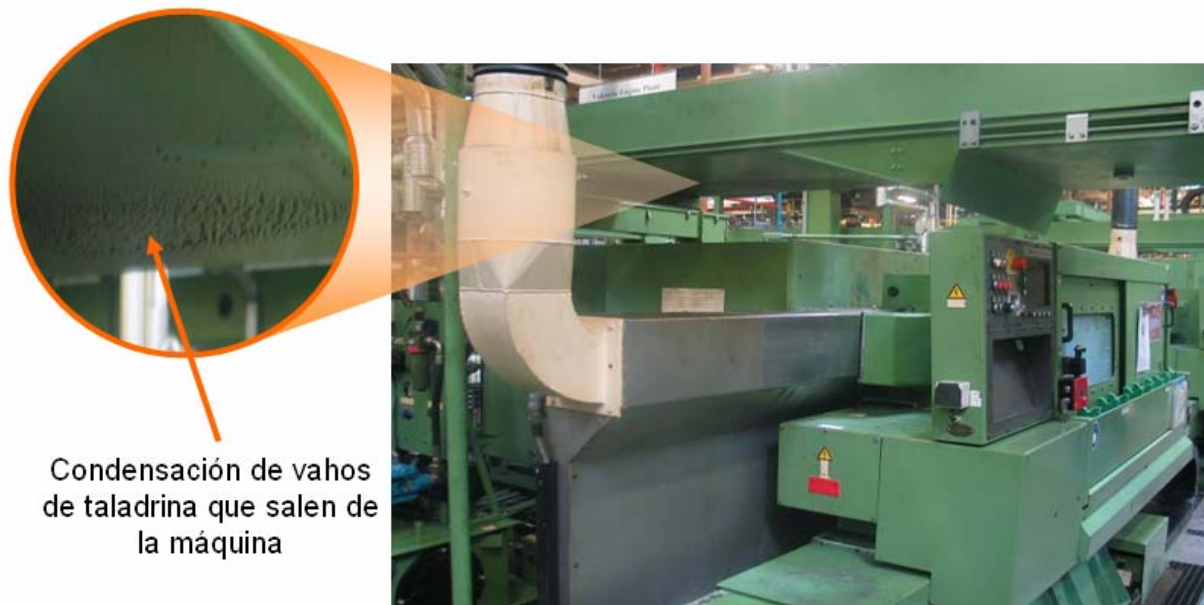
Para arrastrar toda la viruta generada en las operaciones de mecanizado se introduce taladrina a presión en el canal veloz, que provoca un flujo turbulento a gran velocidad. Debido a la longitud del canal veloz y la velocidad del flujo turbulento se eleva la presión en su tramo final. Este flujo turbulento genera vahos que salen por las aberturas de las máquinas y del propio canal debido a la elevada presión en su interior.

Condensación de vahos de taladrina que salen de la máquina

Detalle de la condensación de vahos de taladrina en las superficies.

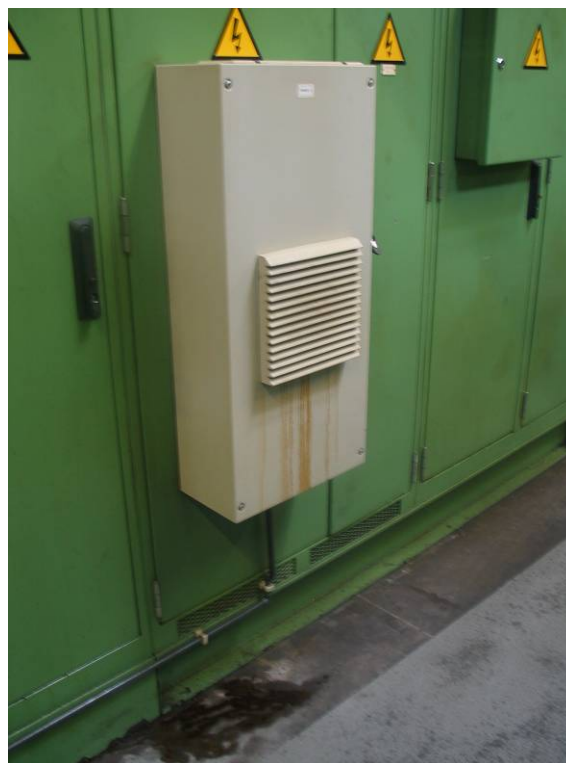
Detalle de los vahos de taladrina acumulados en los filtros de aire acondicionado.

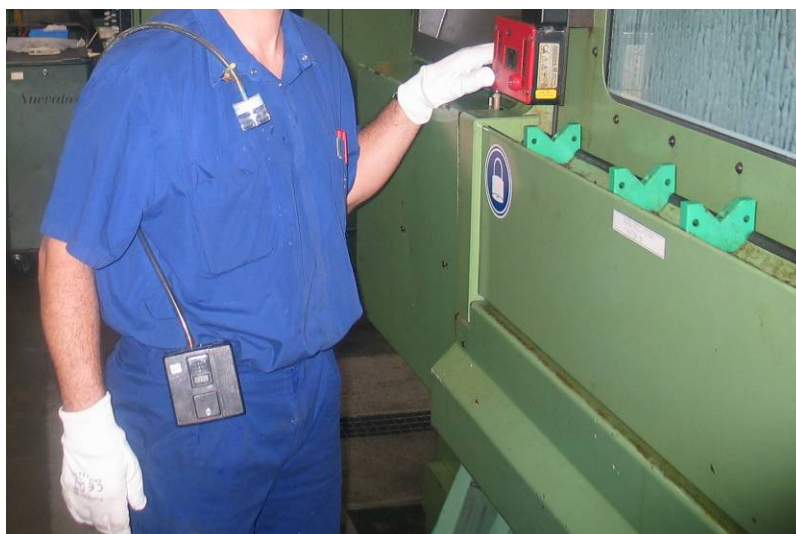
Tras comprobar que el sistema de extracción funciona correctamente se hizo una medición de gases para poder cuantificar la magnitud de la fuga. En el anexo se incluye el informe del departamento de Seguridad e Higiene en el Trabajo. Este informe concluye que el valor de la exposición es inferior al valor límite establecido por el Instituto Nacional de Seguridad e Higiene en el Trabajo en el Real Decreto 374/2001, pero superior al valor límite establecido por Ford Motor Company en su Boletín de Higiene Industrial IHB – 53.

Medición personal de la concentración de vahos en el ambiente.

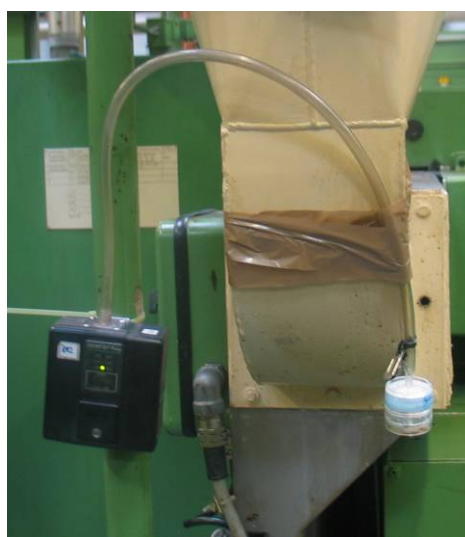
Medición estática de la concentración de vahos en el ambiente.

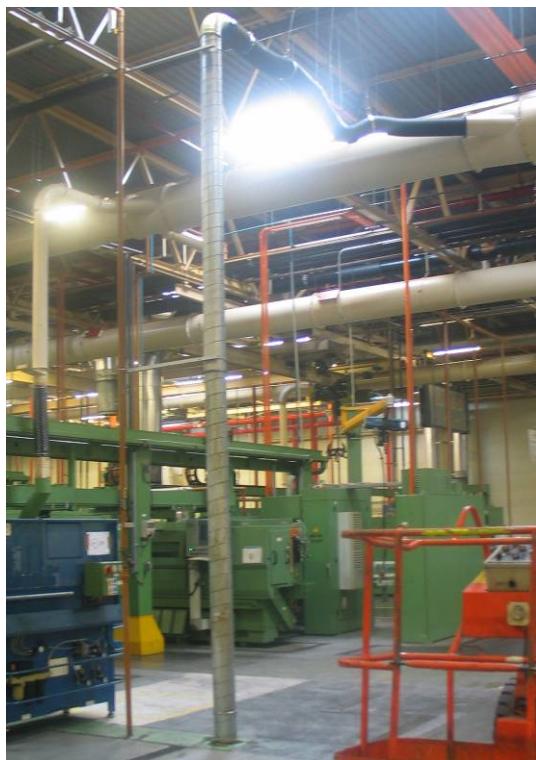
Conexión del canal veloz directamente a la aspiración.

El sistema de extracción VS17 posee dieciséis tomas de aspiración, de las cuales catorce están conectadas a cada una de las rectificadoras de levas. Las dos restantes absorben aire directamente de la planta, puesto que se encuentran abiertas. En cada rectificadora se absorbe un caudal de aproximadamente $1500 \text{ m}^3/\text{h}$ y en las dos tomas de reserva $4500 \text{ m}^3/\text{h}$. La solución en este punto es conectar las dos tomas de reserva directamente al canal veloz. De esta forma se aspirarán los vahos en el mismo sitio donde se producen, evitando que salgan por las aberturas de las máquinas.

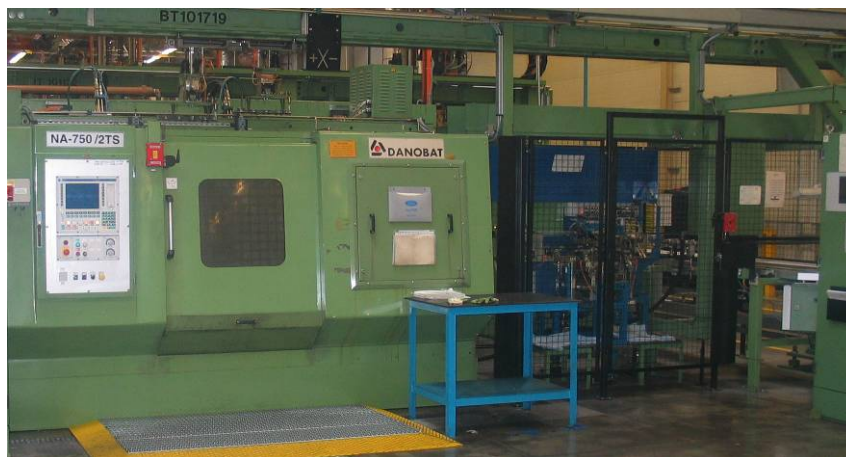
Operación afectada 40E

Se producen derrames de taladrina en el suelo alrededor del calibre y el pórtico. Cae mucha taladrina fuera de las bandejas instaladas para recogerla. El suelo queda salpicado de taladrina, y si es necesario realizar alguna reparación o tarea de mantenimiento en dicha zona se pueden producir resbalones y por tanto caídas de los operarios.
