TORRE DE LAS PALOMAS EN EL MONASTERIO DE LA MURTA, ESTUDIO Y ANÁLISIS DE SUS TRAZAS CONSTRUCTIVAS

STUDY AND ANALYSIS OF THE CONSTRUCTION OF TORRE DE LAS PALOMAS IN THE MONASTERIO DE LA MURTA

Marina Sender Contell, Ricardo Perelló Roso

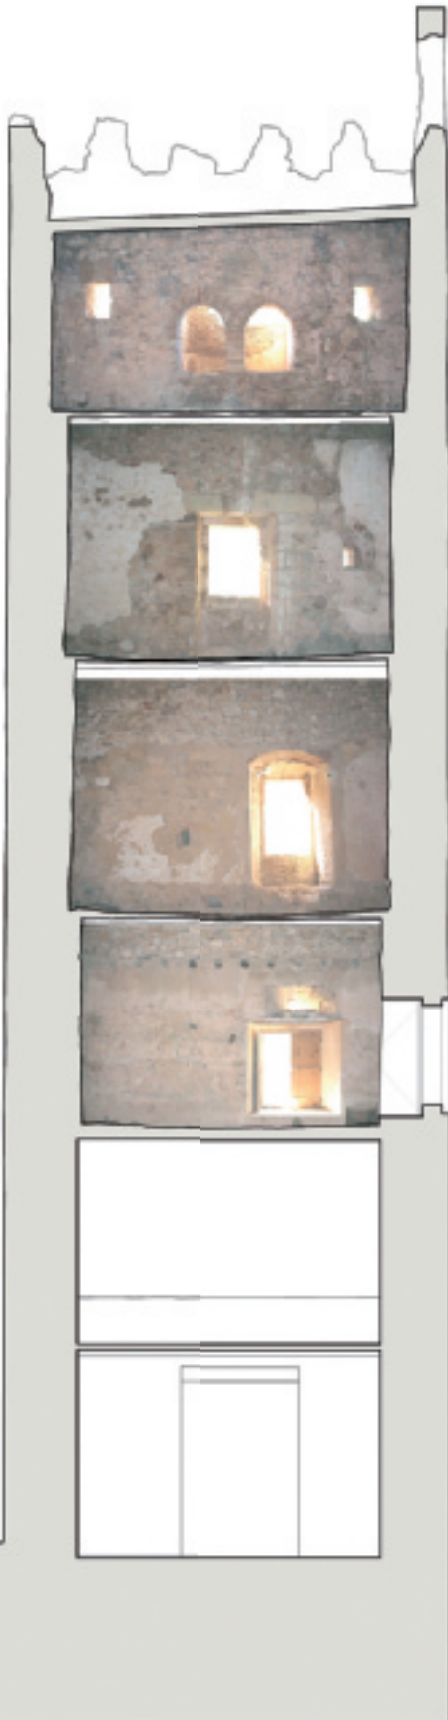
1. Lienzo sur de la Torre del Monasterio de la Murta.
1. Southern wall of the Monasterio de la Murta Tower.

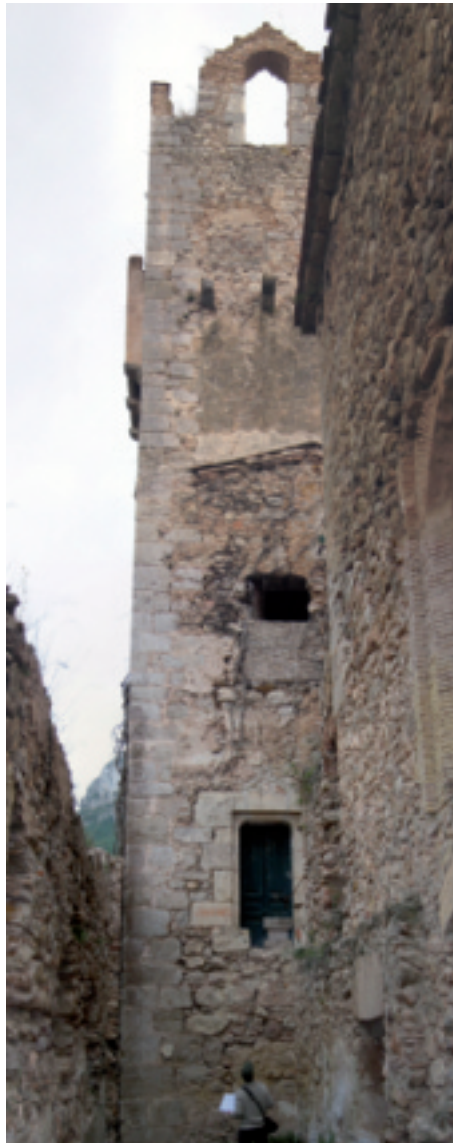
3

3. Puerta original de acceso a la Torre.

3. Original access door to the Tower.

La puerta original de acceso a la Torre se sitúa en el lienzo W, en la esquina NW y presenta jambado de sillares labrados. Esta puerta está situada en el primer nivel, a una cota muy elevada respecto al suelo y era, en origen, el único acceso posible a la Torre, tratándose de de una puerta de carac-

terísticas defensivas, en la que pueden apreciarse los cajeados inferiores para ubicar un eje horizontal y el taladro para paso del tirante, todo ello para disponer una puerta levadiza.

The original access door to the tower is in the W wall, in the NW corner and has hewn stone door jambs. This door is at the first level, at a very high level in relation to the floor and it was originally, the only possible access to the tower. The door has defensive features, with slots in the lower half for a horizontal axis and a hole for the wind brace to provide a drawbridge. During the process of annexing the tower to the church a new passageway was opened over the

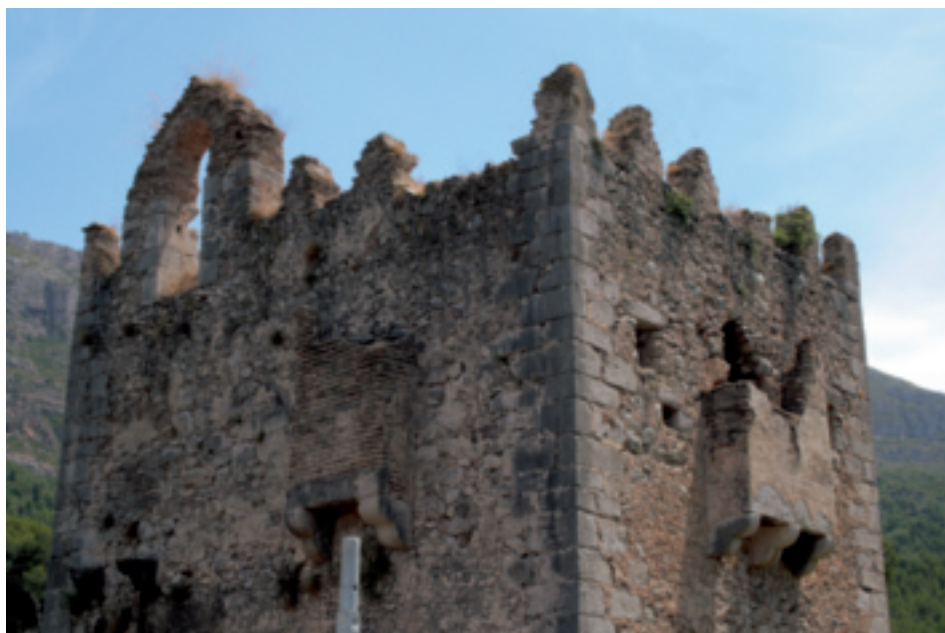
4

4. Remate almenado de la Torre.

4. Battlemented finish on the Tower.

Los elementos morfológicos más reseñables, vinculados a la función defensiva son los matacanes y almenado de la parte superior de la Torre.

En los cuatro lienzos de la Torre se ubican matacanes. En el lienzo W, en el que se abre la puerta de acceso, se disponen dos matacanes, uno de ellos a plomo de la puerta. La torre se re-

mata con un almenado de geometría similar a los existentes en el monasterio de San Jerónimo de Cotalba. El almenado, como explica el informe arqueológico (Ferrer, 2009) tiene una función más ornamental que defensiva, pero le confiere a la torre un aspecto inequívocamente militar.

The most outstanding morphological elements linked to the defensive function and the machicolations and battlemented upper part of the tower.

The machicolations are sited on the four walls of the Tower. On the W wall, where the access door is, there are two machicolations, one of them vertically above the door. The tower has a battlemented finish with similar geometry to that in the monastery of San Jerónimo de Cotalba. As the archaeological report explains (Ferrer, 2009) the battlements are more ornamental than defensive, but they give the tower an unmistakable military appearance.

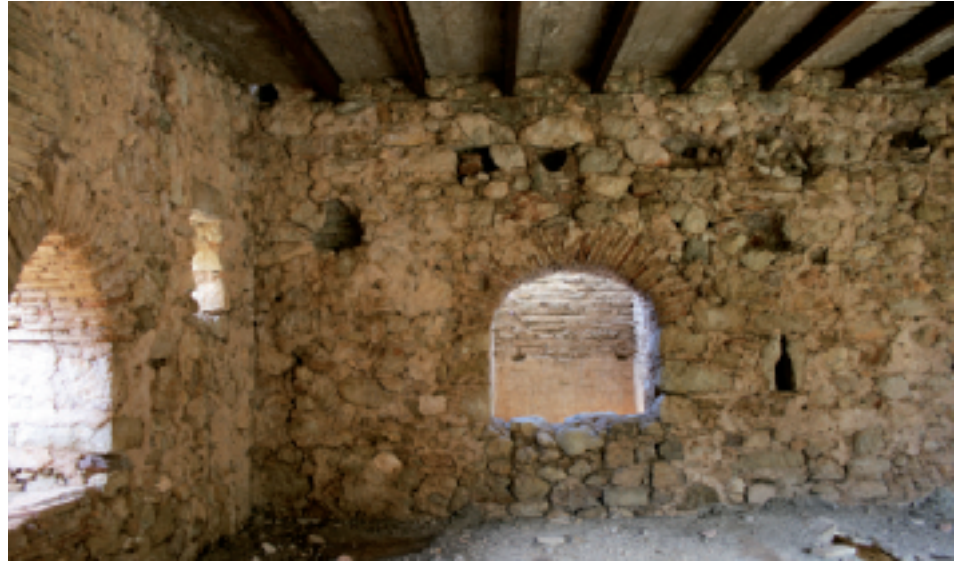
5 y 6. Imágenes del interior de la Torre con las trazas de los niveles superiores.

5 and 6. Images of the inside of the tower with the lines of the upper level.

son confusas, y el levantamiento planimétrico completo del interior de la torre es el que permite hacerse una idea cabal de la relación entre las huellas que persisten en los paños murarios. De la inspección visual sólo eran evidentes los mechinales sobre el muro para alojar, probablemente, viguetas de madera en el forjado que conformaba la cubierta y la cota de pavimento y el sistema constructivo del forjado de un nivel inferior, formado por un forjado de viguetas de madera sobre carreras apoyadas en ménsulas de piedra. En muro W todavía existen dos de las ménsulas y en el revestimiento queda la traza, tanto de la carrera, colocada antes de revocar el paño, como de las viguetas y el revoltón, marcadas en la capa de acabado.

As the decking levels in the building have been altered, the original decking lines are blurred and the full planimetric survey of the inside of the tower provides a clearer idea of the relationship between the traces that persist on the masonry. Visual inspection only showed the holes in the wall which were probably to support the wooden beams in the decking that formed the roof and the pavement level and the construction system of the decking for a lower level, formed by wooden beams on keeps resting on stone corbels. Two corbels remain on the W wall and the cladding shows the line of the keep placed before plastering, with the beams and the beam fill marked on the layer of finish.

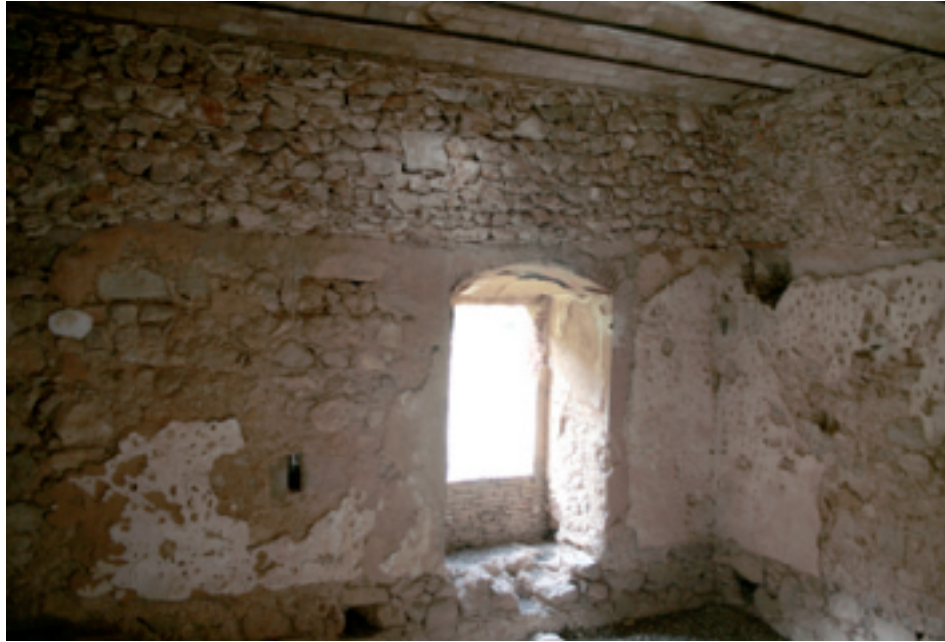
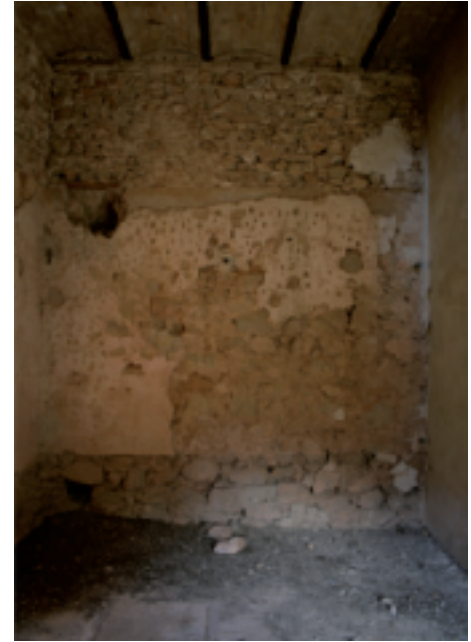
9

9. Imágenes del interior de la Torre donde se aprecian los rellenos para el apoyo de los forjados actuales.

9. Images of the inside of the tower showing the filling to support the current decking.

queños correspondientes a cada uno de los niveles. En la actualidad estos escalonados se producen en la cota de apoyo del forjado metálico. Sin embargo, y como evidencia el levantamiento, se puede apreciar diferencias entre la fábrica original, que aparece sobre los niveles de forjado, y la existente en la parte inferior de los mismos, correspondiendo ésta a recrecidos realizados para variar la cota del escalonamiento original y formar el nivel de apoyo actual.

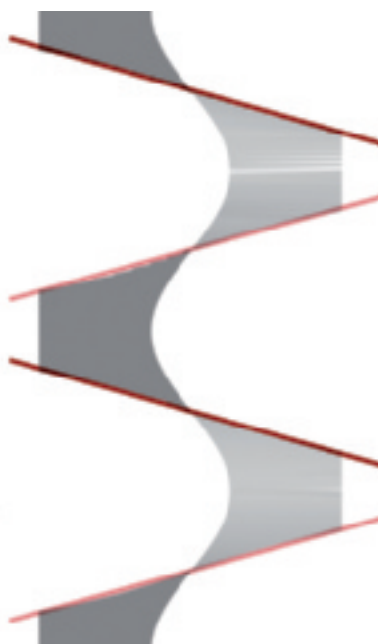
10. Hipótesis de escalera original a partir de las trazas.

10. Hypothesis on the original staircase based on the lines.

Se perciben unas trazas inclinadas en los revestimientos de las caras interiores que conforman la esquina NW, en los niveles 2 y 3. Éstas parecen indicar la existencia de una escalera desarrollada en un ámbito en planta cuadrada. La traza perceptible son los labios de un vacío en el enlucido que deja descubiertos los mampuestos, en forma de recta con pendiente que asciende aproximadamente 60cm por lado. No se aprecia escalonado, por lo que quizá se tratase de una escalera de madera. Las huellas son coherentes con una escalera de desarrollo helicoidal 1, que gira una vuelta y tres cuartos de vuelta para subir un nivel.

Some sloping lines are visible in the cladding on the inside faces making up the NW corner on levels 2 and 3. They appear to indicate the existence of a staircase in the square floor plan.

The perceptible line is formed by the lips of a gap in the plastering which exposes rough stone, in a straight line sloping upwards 60cm on the side.

No staggering can be seen and so there may have been a wooden staircase. The traces are consistent with a helicoidal staircase with one and three quarter turns to go up a level.
