PROYECTO FINAL DE GRADO  
TALLER 50  
MODALIDAD CIENTÍFICO-TÉCNICA

ANÁLISIS Y LEVANTAMIENTO GRÁFICO DEL PANTEÓN DE  
LA FAMILIA PUIG BORONAT EN EL CEMENTERIO GENERAL  
DE VALENCIA

PROYECTO FINAL DE GRADO (TALLER 50)

MODALIDAD CIENTÍFICO-TÉCNICA

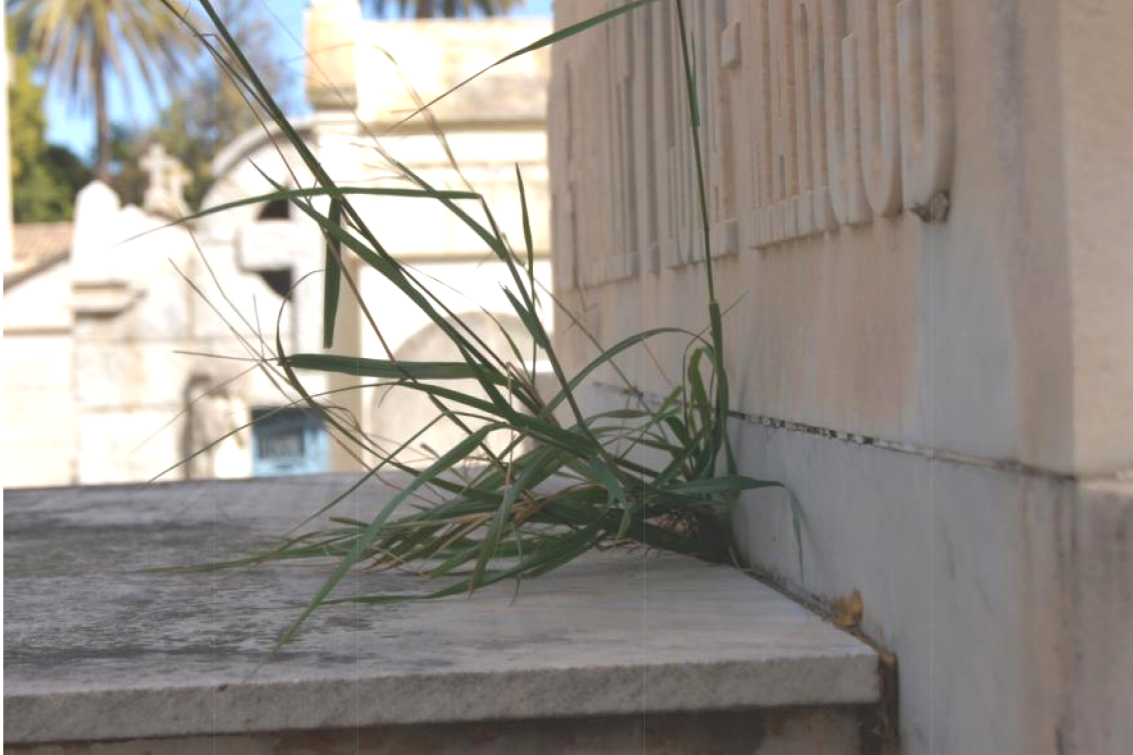
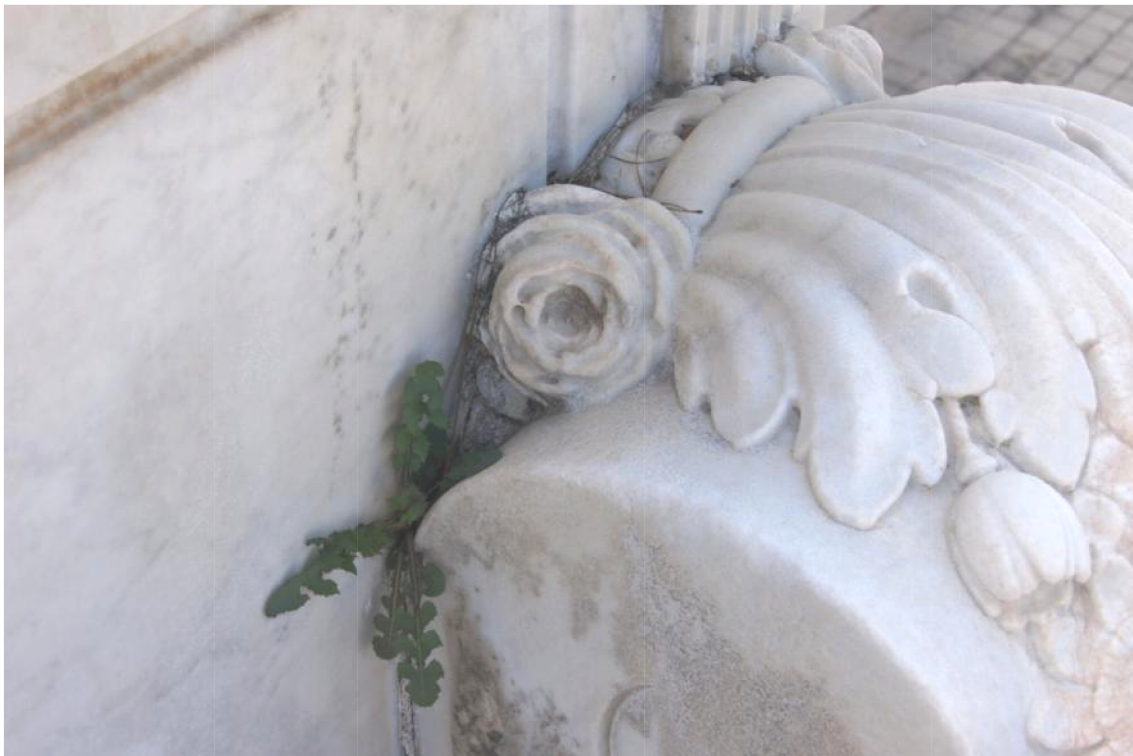
**PATOLOGÍA:** PRESENCIA DE VEGETACIÓN

Se trata en ambos casos de algún tipo de planta arbustiva, seguramente gramínea que ha iniciado su crecimiento en la parte posterior del panteón, en la cubierta del acceso a la cripta inferior y en uno de los laterales de la parte posterior como podemos apreciar en los planos y fotos adjuntos.

El panteón en cuestión se encuentra en una zona donde abunda el arbolado y la presencia de plantas. De hecho se advierte en el suelo restos de pinocha (hoja del pino) como consecuencia del desprendimiento de la misma de los pinos piñoneros y carrascos que rodean la zona a tratar. Las gramíneas se ubicarán en molduras y grietas sin reparar en las que haya podido entrar tierra. El aire, el agua y los insectos y aves presentes en la zona favorecidos por el ambiente vegetal, pueden transportar semillas que hayan caído en pequeños huecos presentes en el panteón y germinarlo. De ahí la presencia de plantas

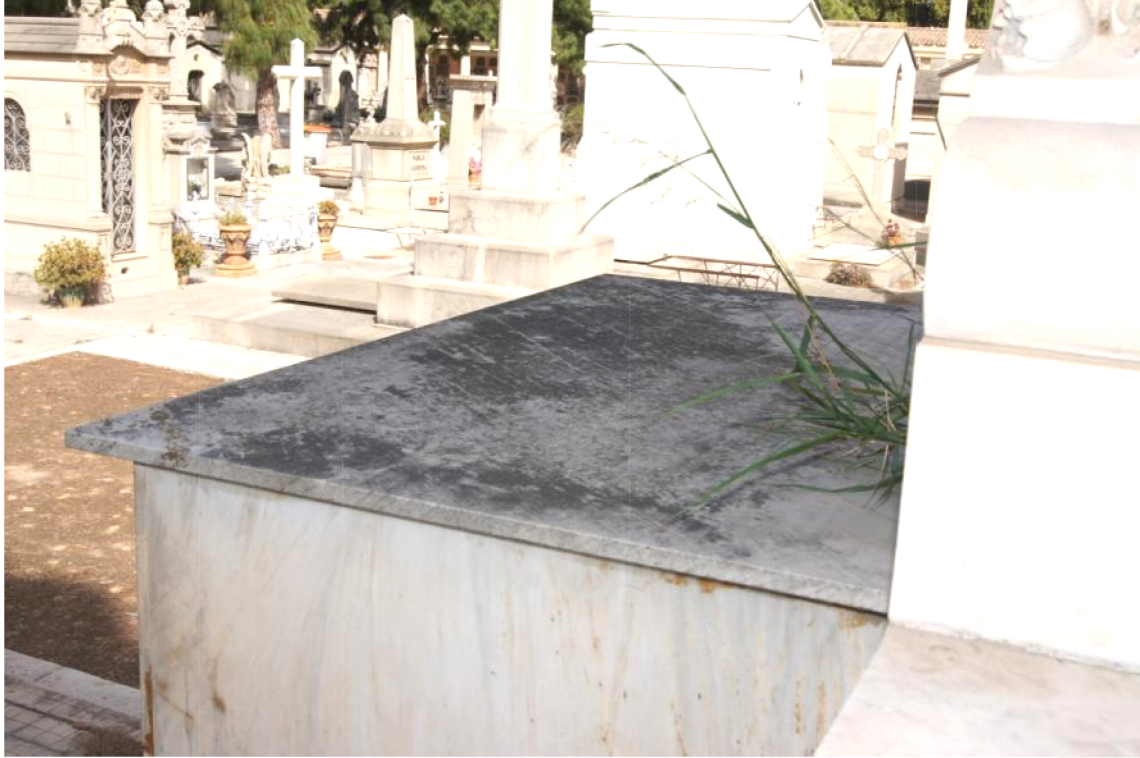
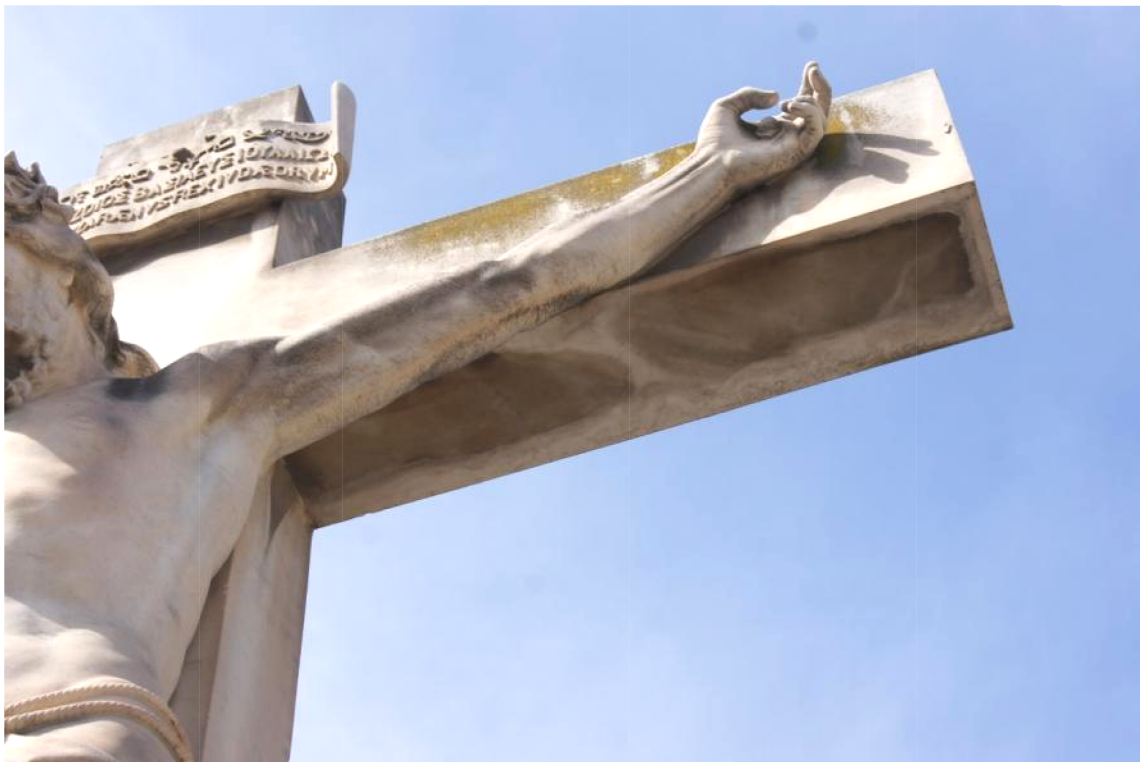
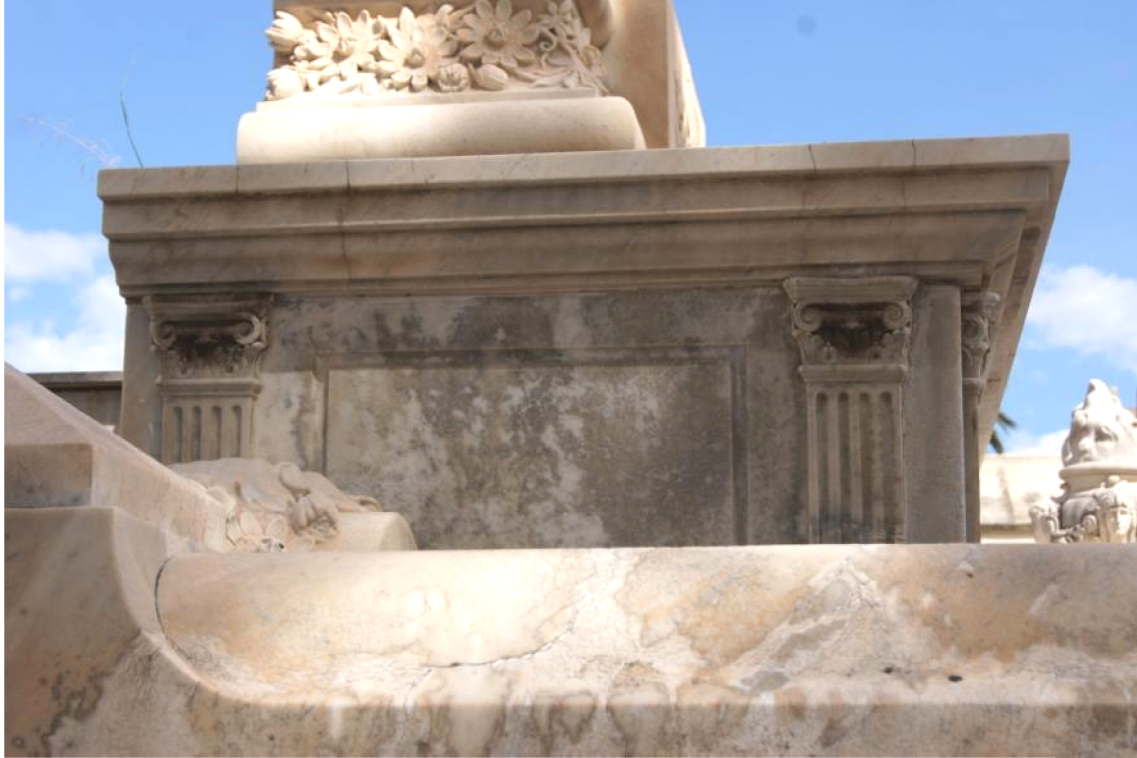
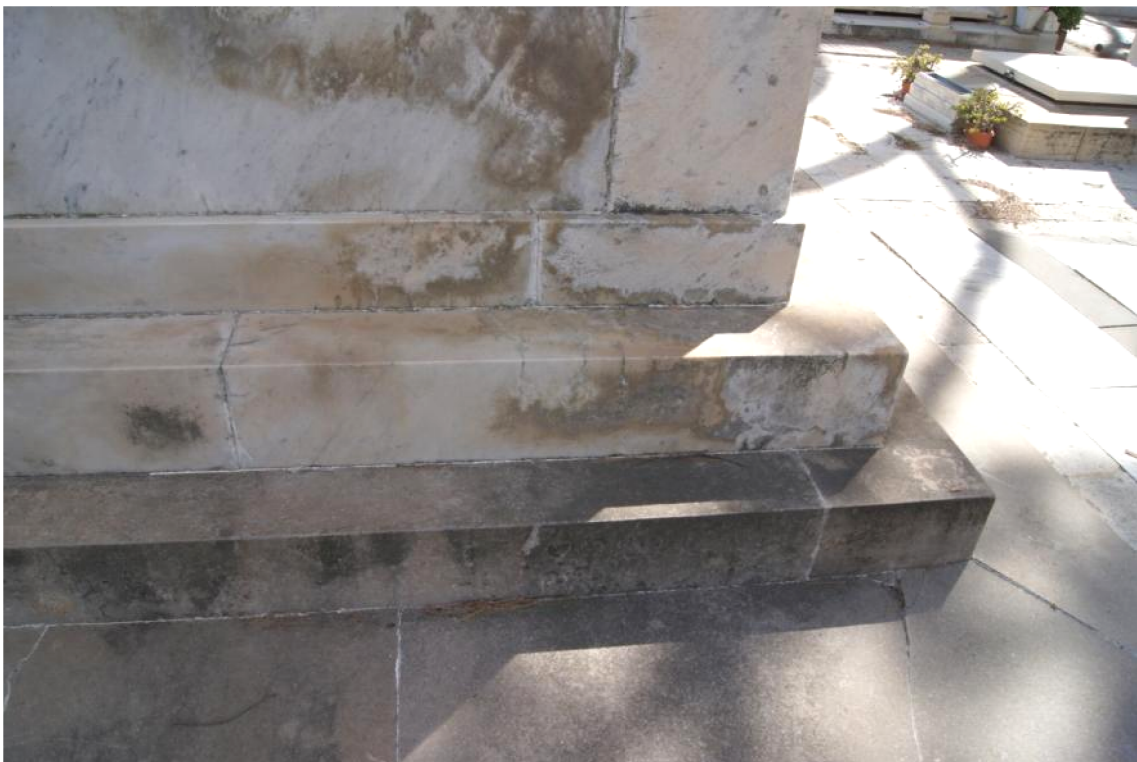
**PATOLOGÍA: PRESENCIA DE MUSGO**

Se trata de la proliferación de moho, musgo y líquenes en diversas partes de la superficie del panteón. La presencia de mohos va asociada a la humedad (superior al 30%) y su aparición se ve favorecida en materiales porosos. Los musgos simplemente precisan humedad y permanecen pegados a la superficie en la que se ubican. Si se dan condiciones de humedad, una temperatura entre los 25 y los 45 ° C e iluminación, la proliferación está asegurada.

Para tratar de eliminar estos musgos deberemos aplicar sistemas de limpieza a base de agua a presión. En la parte de las molduras deberemos aplicar una proyección de agua a baja presión para evitar que se cuartee algún elemento y en el resto de zonas podemos pasar por sistemas de proyectado de agua (tanto caliente como fría) con uso de cepillo e incluso de detergentes. En principio no usaremos un sistema de proyección de arena ni de agua a presión alta para evitar un mayor deterioro de las piezas a limpiar.

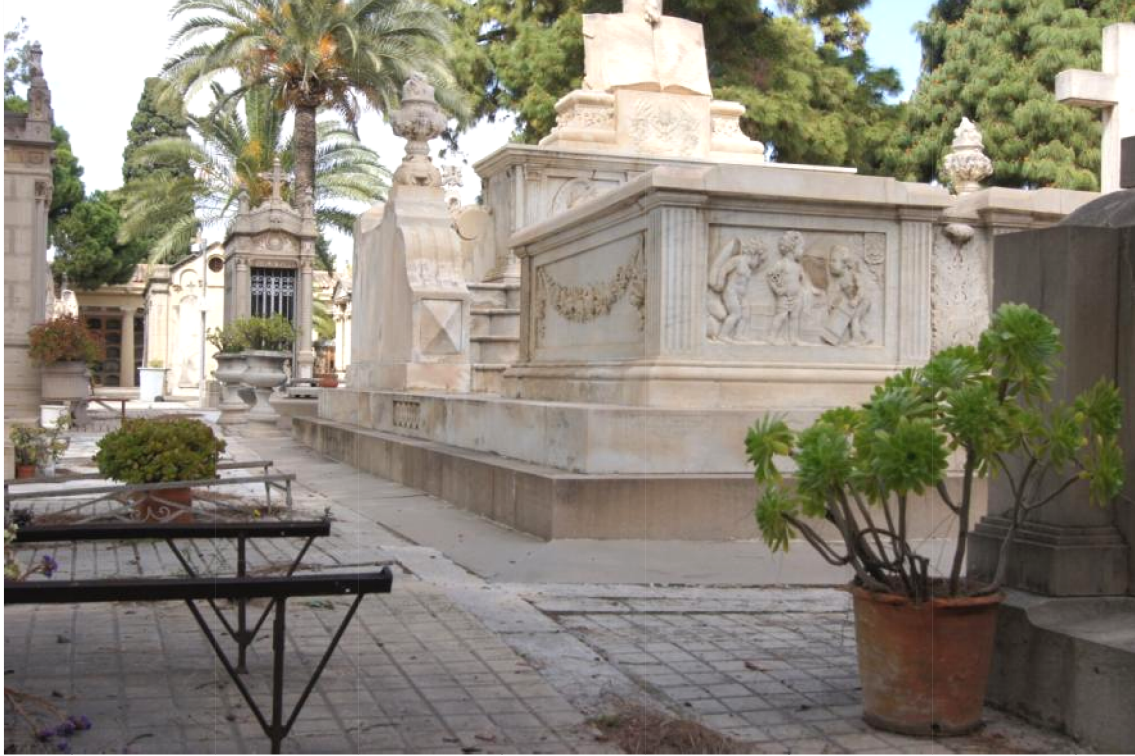
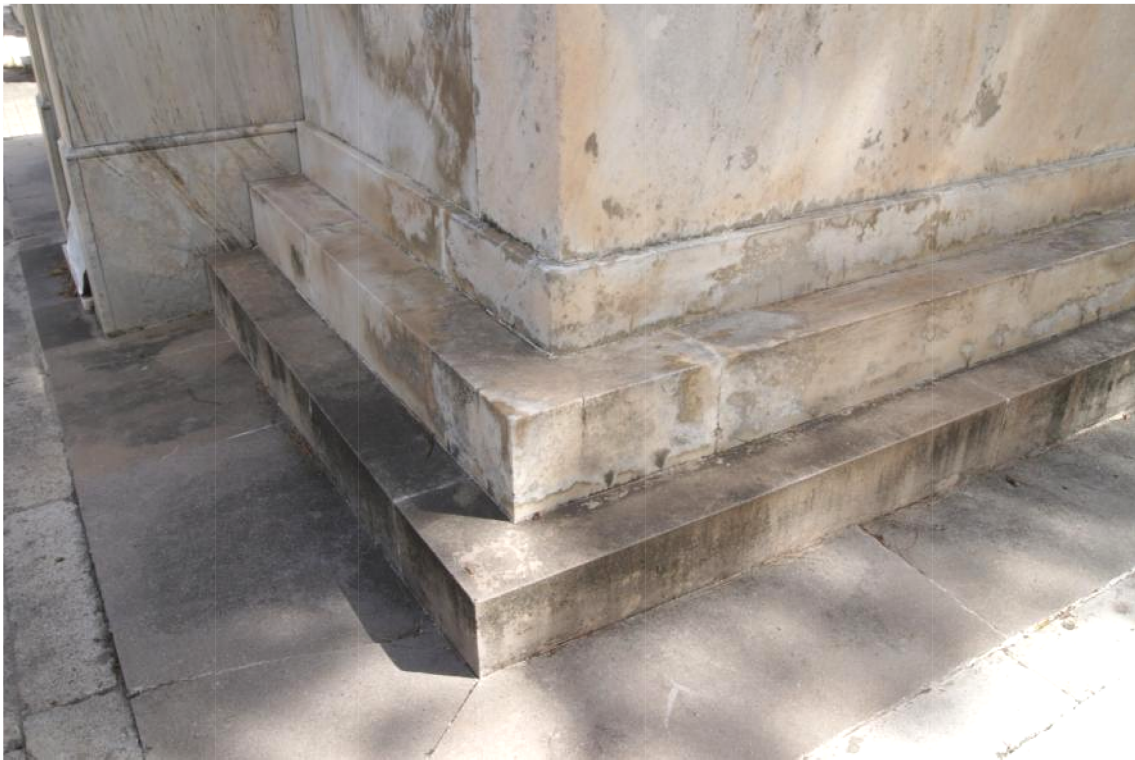
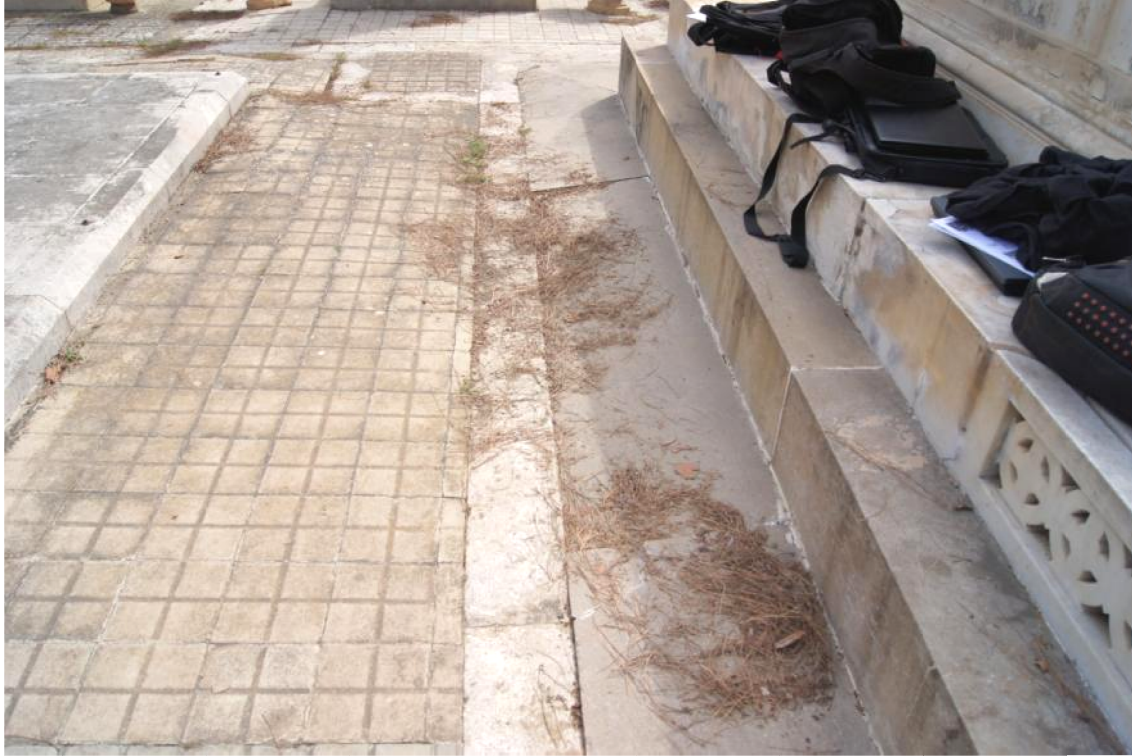
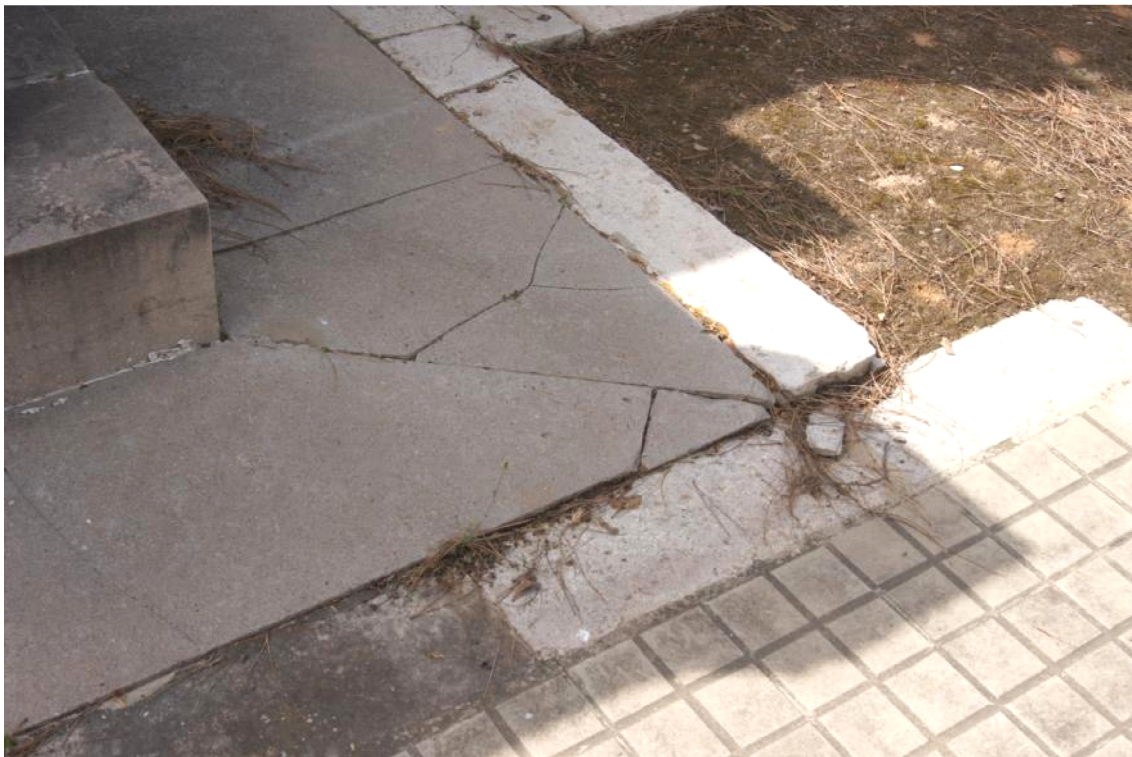
**PATOLOGÍA: LEVANTAMIENTO DE PAVIMENTO**

Hay una pavimentación perimetral como observamos en el croquis y en las fotos adjuntas, en las que se observa que las baldosas que lo forman se han levantado y en muchos puntos aparecen rotas o fisuradas.

1. Levantar todo el pavimento intentando mantener las piezas que no tengan desperfectos y siempre y cuando tengamos la posibilidad de conseguir piezas de las mismas características para reponer las agrietadas o rotas.
2. Alisar y limpiar el terreno.
3. Colocar una pequeña solera de hormigón sobre la que colocaremos un mortero de agarre para poder colocar de nuevo el pavimento.
4. Realizar una junta perimetral en el borde del panteón y colocar junta mínima entre baldosas para absorber los esfuerzos que se produzcan

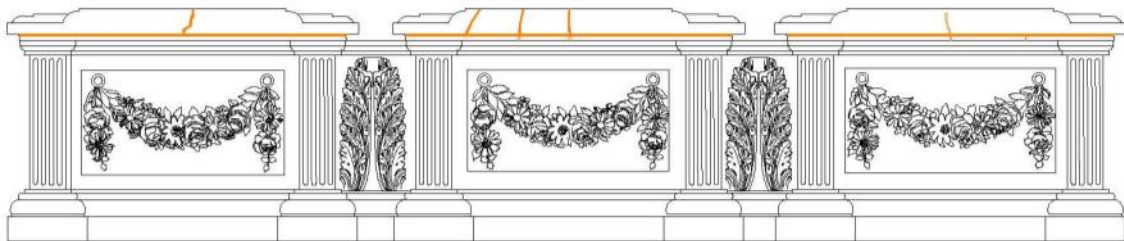
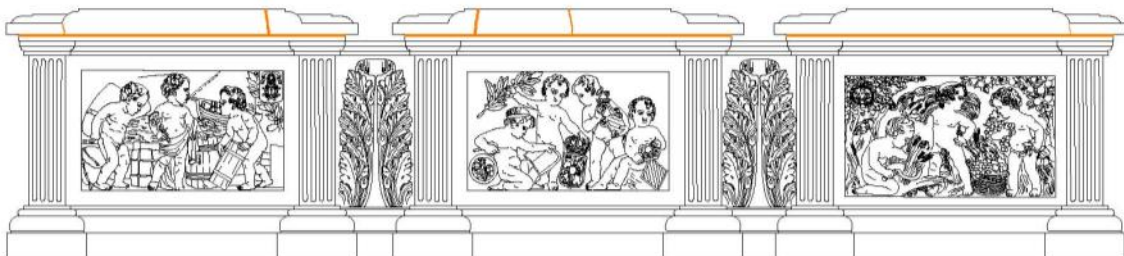
**PATOLOGÍA: GRIETAS EN TAPAS SARCÓFAGOS**

Las tapas de los sarcófagos muestran en varios puntos de su perímetro la presencia de fisuras. Además muestran una curvatura más que apreciable en el sentido longitudinal de las mismas. Estas fisuras y grietas tienen una forma definida, produciéndose de abajo a arriba y en direcciones convergentes hacia el centro.

Las grietas y fisuras presentes en las tapas del sarcófago se mueven entre los 10 y los 12 cm de longitud siendo su anchura de apenas milímetros. Nos encontramos con unas 12 fisuras.

1. Montaje de un sistema de andamio y poleas para poder retirar las tapas de los sarcófagos, lo suficientemente seguro para evitar la formación de nuevas grietas o el aumento en el grosor de las mismas.

3. Para arreglar las fisuras o grietas lo que deberemos hacer es lo siguiente:
  - a. Preparar una pasta con resina, polvo de mármol y cera.
  - b. Aplicamos la pasta en el lugar dañado o donde se encuentra la grieta. Luego, dejamos secar.

- c. Con una lija muy fina eliminamos los restos sobrantes.
4. También existen en el mercado pegamentos de mármol que se pueden utilizar para la fijación rápida, vinculación que rellena y que repara las grietas y los agujeros de todas las clases de granitos y mármoles.

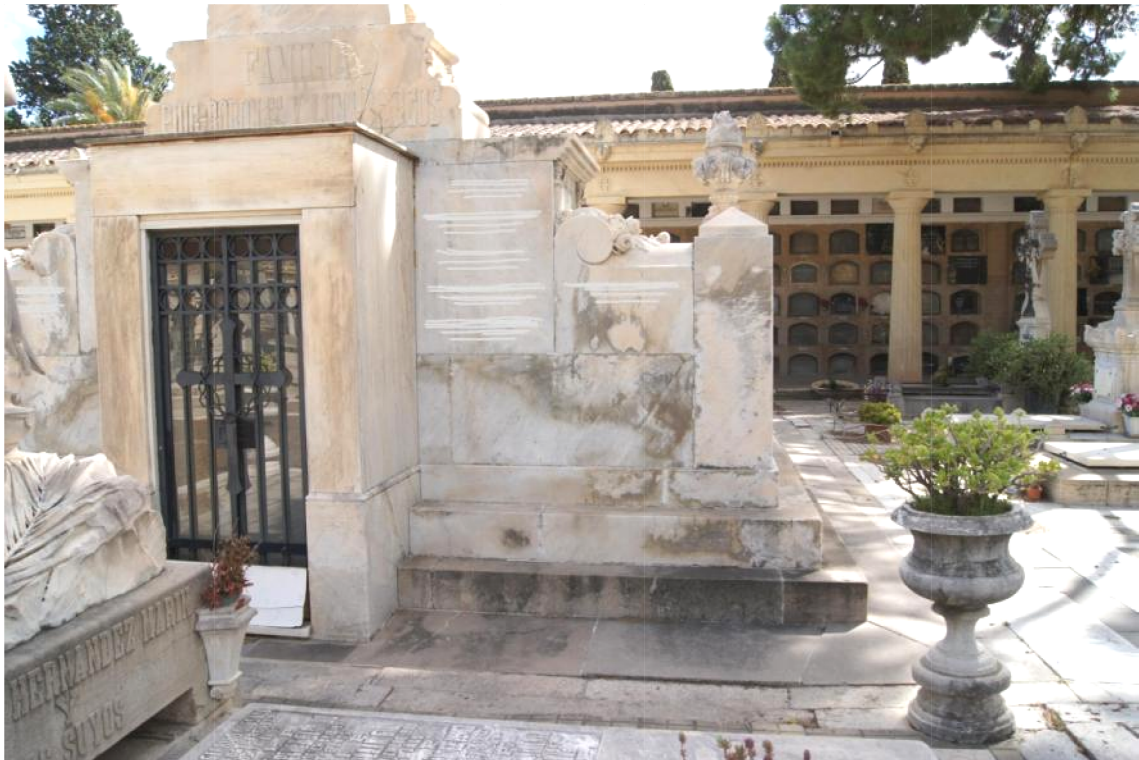
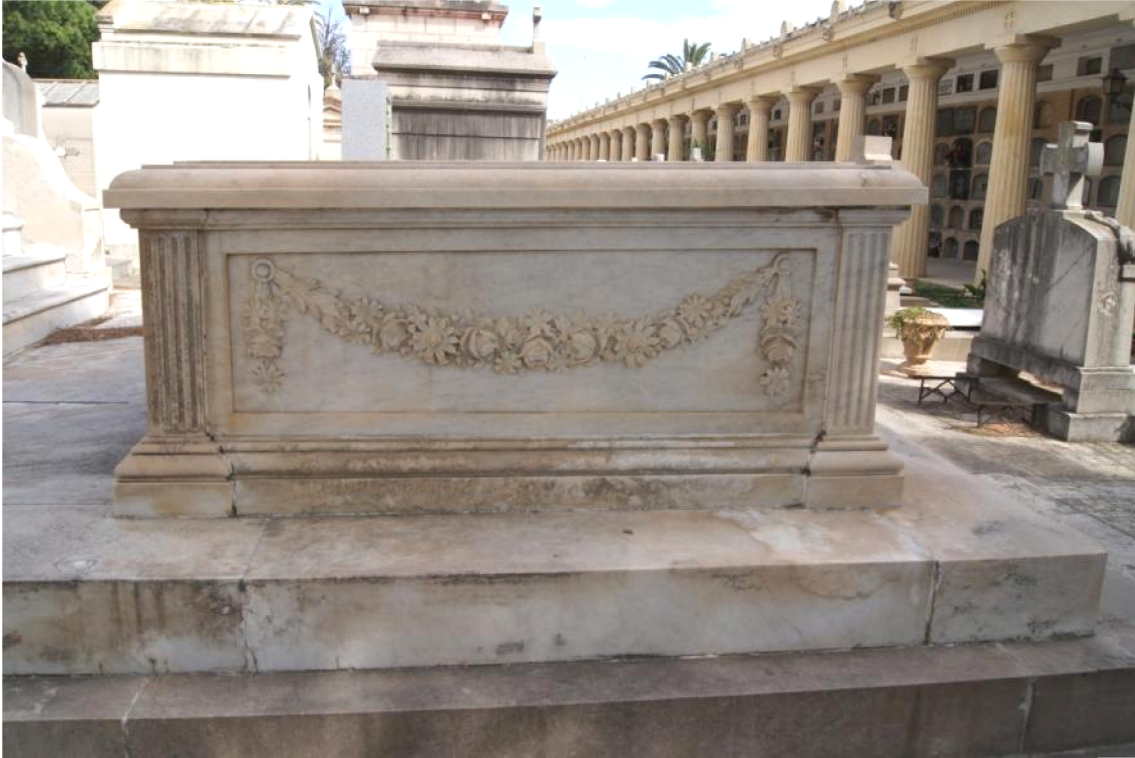
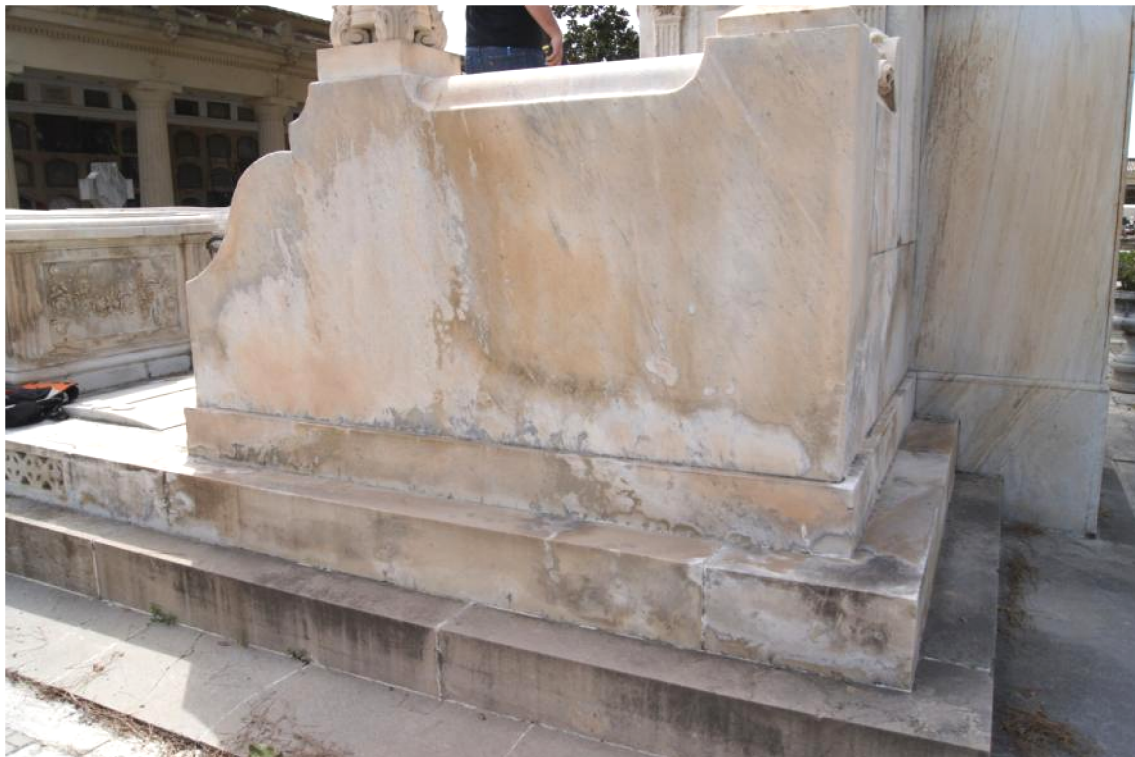
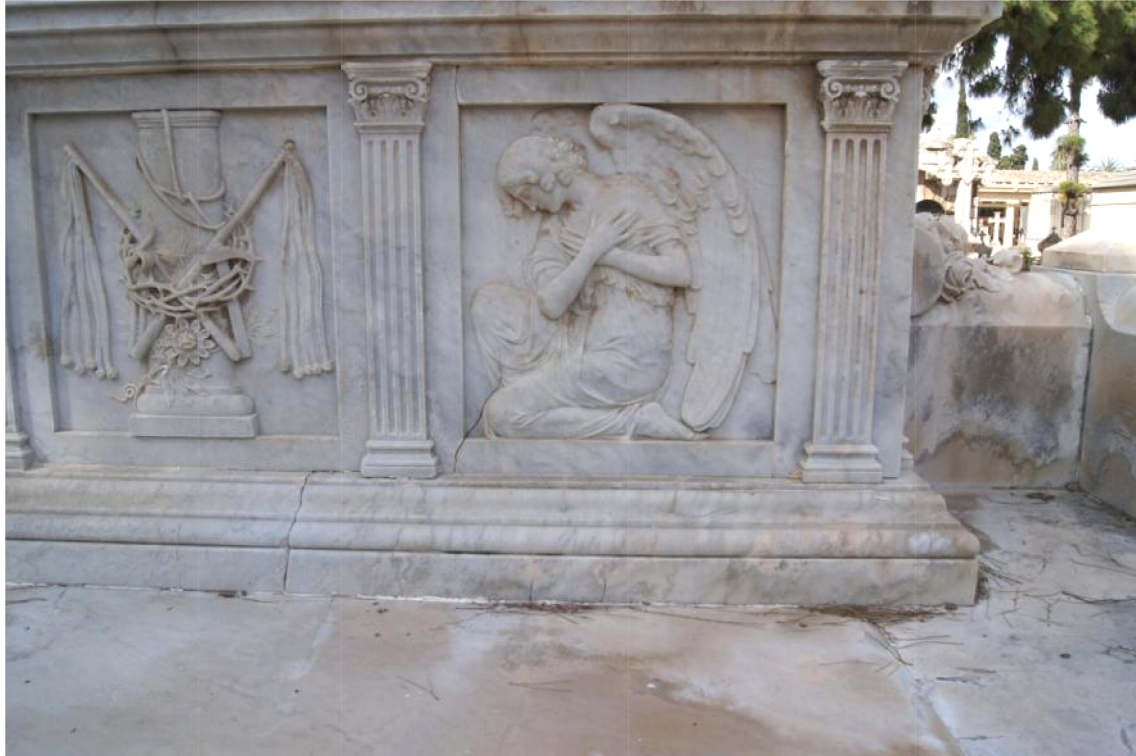
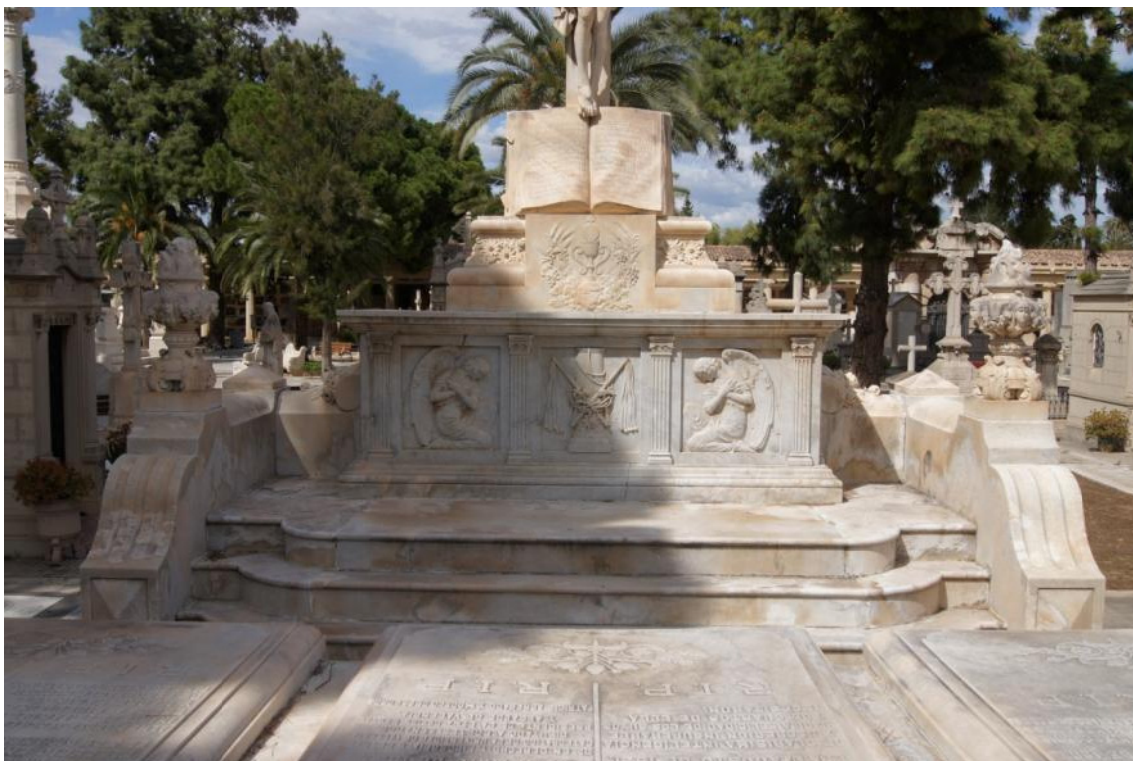
**PATOLOGÍA: MANCHAS Y EFLORESCENCIAS EN SUPERFICIES PANTEON**

Aparecen a lo largo y ancho de todo el panteón alteraciones de la piedra debidas a procesos químicos o mecánicos en los que intervienen los agentes de la atmósfera. A través de la alteración atmosférica se modifican más o menos profundamente las características del mármol. Estas alteraciones se manifiestan en forma de manchas que varían el color blanco del mármol de Carrara empleado en la construcción del panteón.

De esta forma, se contempla el tratamiento del mármol del panteón como una secuencia de operaciones adecuadas a las diferentes necesidades, en lugar de un proceso único. Una conservación efectiva requiere en primer lugar la identificación del mecanismo de deterioro, a continuación un proceso de limpieza (que puede incluir pre consolidación, desalinización y un tratamiento biocida) y cuando sea necesaria, una consolidación. Posteriormente, si el ambiente agresivo no ha cambiado, hace falta una protección que evite un nuevo deterioro.

Posteriormente le realizaremos un tratamiento de protección a base de una hidrofugación. Este sistema se basa en la aplicación de un tratamiento que impida la entrada de agua líquida en la piedra pero que permita la salida del agua en forma de vapor, es decir, que mantenga la “respiración” del material. Este tipo de tratamiento debe utilizarse siempre que el agua sea un factor de alteración importante.

Para conseguir todo ello, las moléculas hidrófugas deben tener un lado hidrofílico por el que se adhieren a la piedra y un lado hidrofóbico que repela la humedad. De esta manera, se forma una red de moléculas que recubren los granos del material pero sin obturar los poros y capilares.

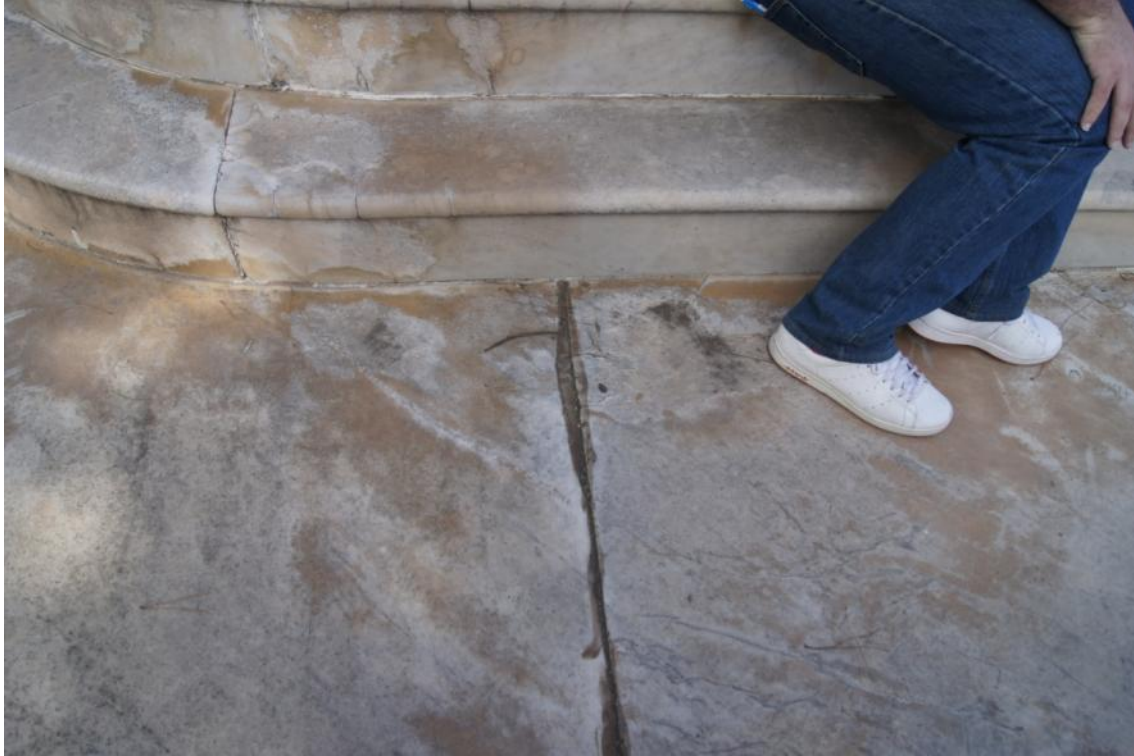
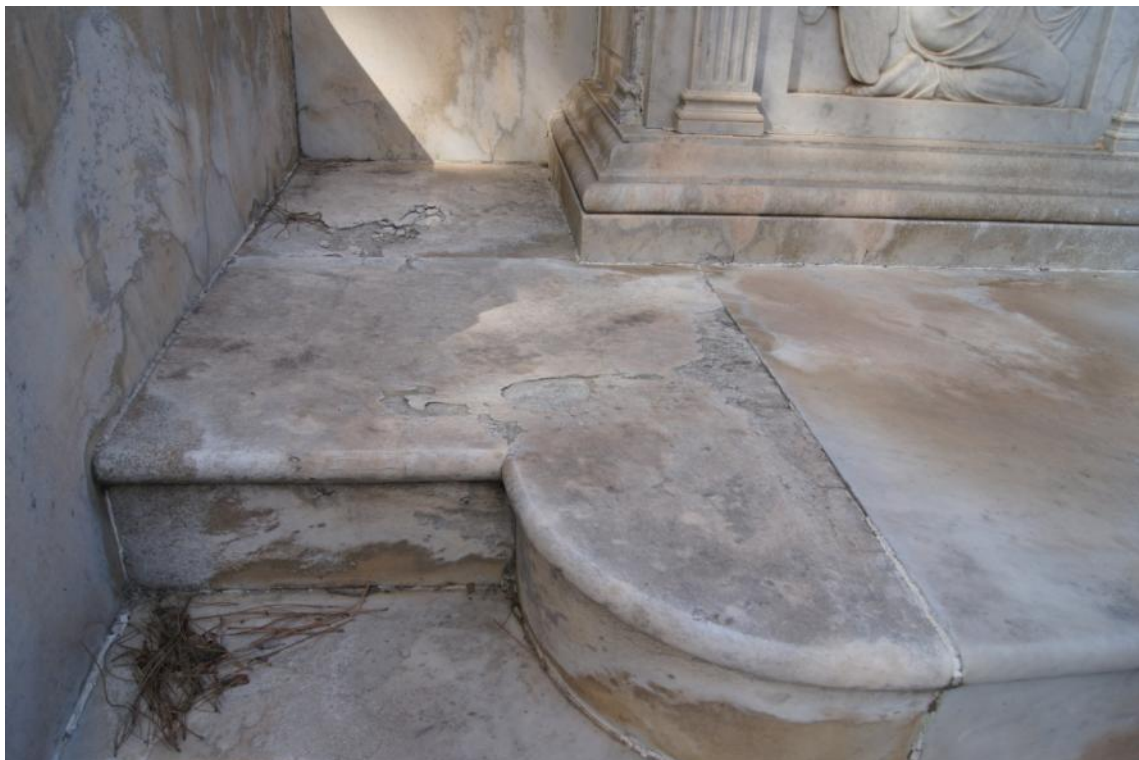
**PATOLOGÍA: GRIETAS Y DISYUNCIONES**

Se advierte la presencia de fisuras y grietas localizadas en diversos puntos del panteón. Además también encontramos en varias zonas la presencia de disyunciones, esto es, una separación abierta entre partes de la piedra originariamente juntas, que es paralela a la superficie de la piedra y producen porciones de distinta forma y tamaño:

En nuestro caso, en una de las zonas afectadas tendríamos una separación por escamas, mientras que el resto del panteón presenta fisuras y grietas en distintos puntos, como podemos apreciar en las fotografías y en los planos adjuntos en las fichas.

Presencia de grietas y fisuras a lo largo de varios puntos de la estructura del panteón.

En el caso concreto de las grietas presentes en las tapas de los sarcófagos advertimos, de manera visual, que el elemento utilizado para sellarlos ha ido perdiendo sección, por lo que las tapas, al sufrir variaciones en los puntos de apoyo han sufrido unas cargas que han provocado las grietas.

Para arreglar las fisuras o grietas lo que deberemos hacer es lo siguiente:

- a. Preparar una pasta con resina y polvo de mármol.
- b. Llenaremos la grieta por completo, hasta la parte más angosta con pegamento epoxi usando un pincel pequeño, un depresor de lengua u otra herramienta para rellenar la grieta. Intentaremos colocar lo menos posible de epoxi sobre la superficie del mármol
- c. Aplicamos la pasta en el lugar dañado o donde se encuentra la grieta. Luego, dejamos secar y con una lija muy fina eliminamos los restos sobrantes. Lijaremos la grieta y el epoxi hasta que éste quede liso. Probaremos pasando la mano sobre el área agrietada y sintiendo con el tacto si hay alguna protuberancia del epoxi.
