# CONCURSO PARA LA REHABILITACIÓN INTEGRAL DEL EDIFICIO DE CORREOS PLAZA GABRIEL MIRO – ALICANTE

Miguel de Rey Aynat<sup>a</sup>, Carlos Campos González<sup>b</sup>, Antonio Gallud Martínez<sup>a</sup> y Juan Ignacio Fuster Marcos<sup>a</sup>  
 Instituto Universitario de Restauración del Patrimonio de la Universidad Politécnica de Valencia

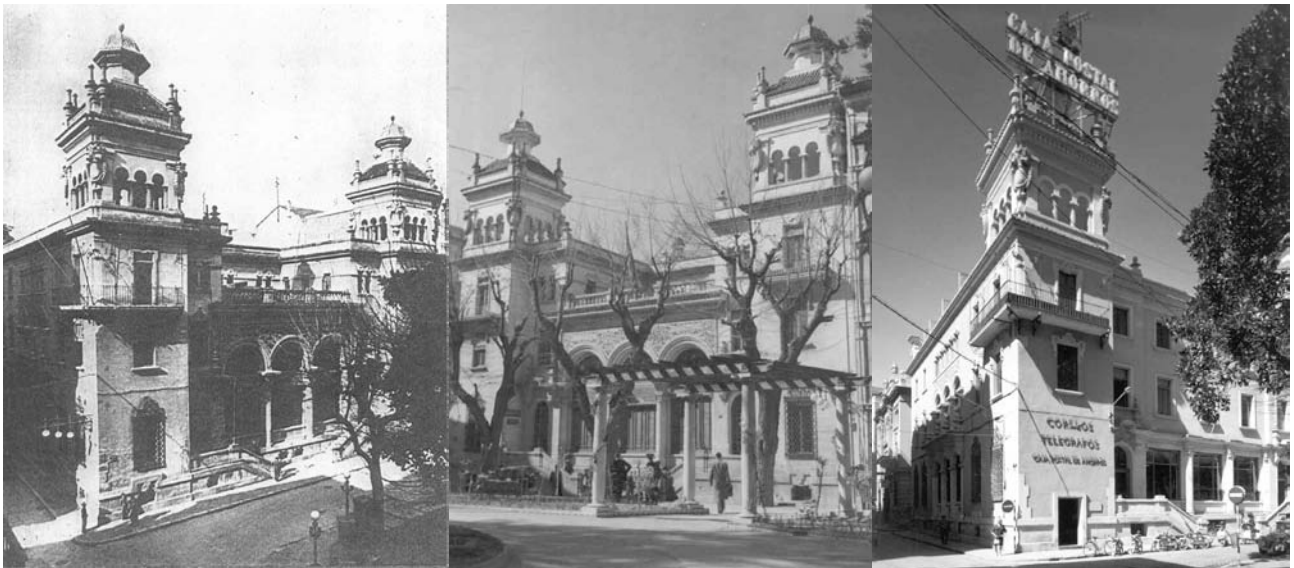
Figura 1. Imágenes históricas del edificio

El equipo redactor ha desarrollado un proceso de investigación con objeto de obtener documentación histórica, gráfica y literaria sobre el edificio, su origen, estado anterior del edificio, variaciones en el tiempo, etc. Con ello, se pueden conocer y valorar las transformaciones y proponer una restauración en su justo término. De este modo se puede llegar a convenir que la configuración original del inmueble presenta un interés muy superior al que ha llegado a nosotros, por adjetivar el cuerpo central y provocar un juego de volúmenes, ahora convertido en un monótono paramento ajeno a la composición del resto de la fachada.

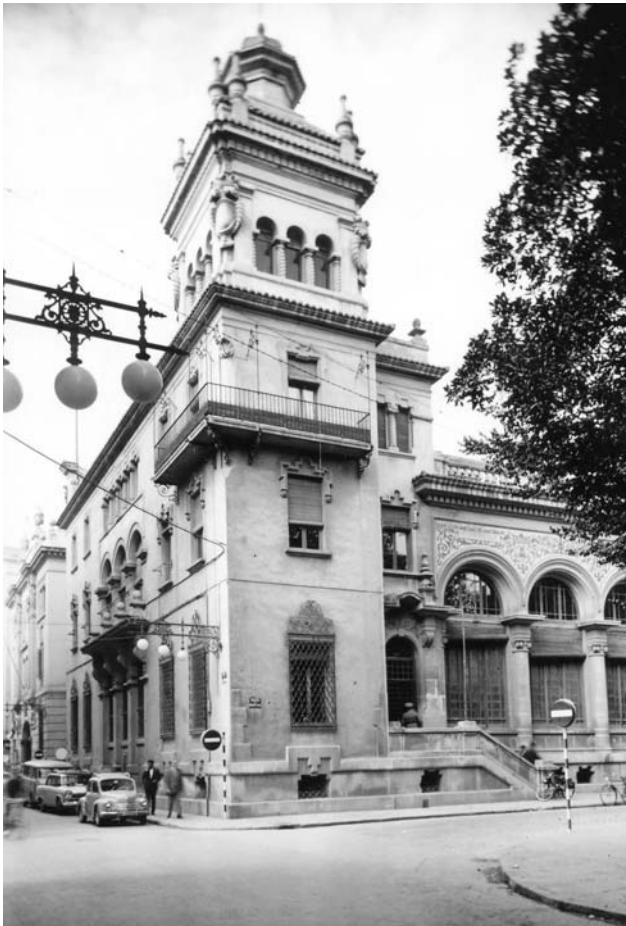
Figura 2. Imagen histórica del edificio

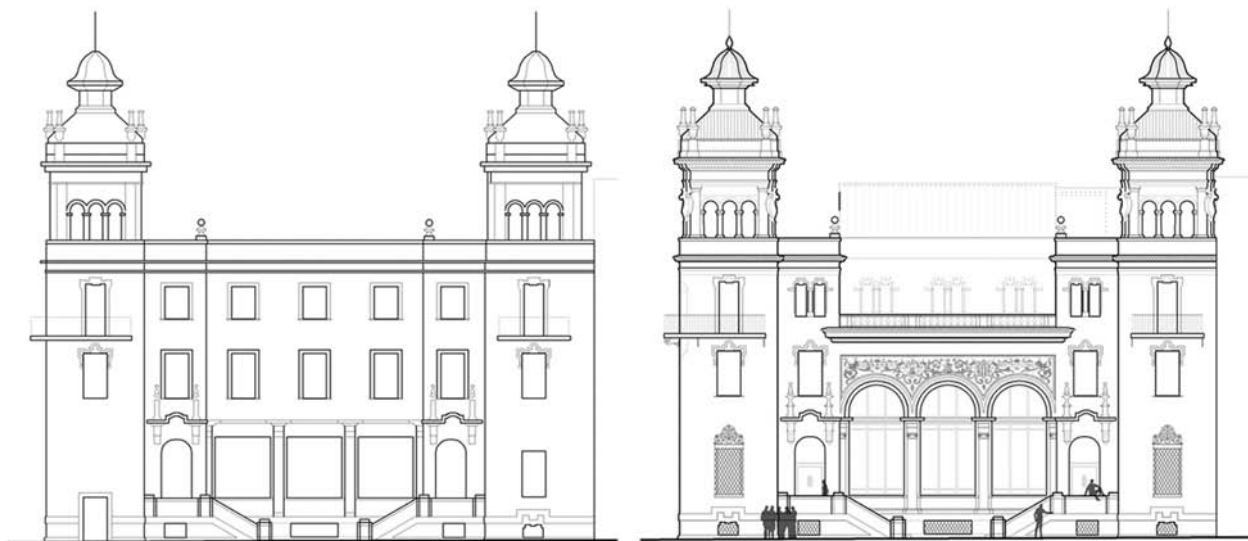
Figura 8. Comparación entre el alzado existente tras la reforma de los años 60 y la propuesta del proyecto que respeta el alzado original

El proyecto propone la demolición de la fachada de planta primera recayente a la plaza Gabriel Miró, reincorporando los retranqueos de los volúmenes que la conformaban originalmente y que daban sentido al cuerpo principal de la sala de público. Se plantea también la recuperación de los elementos que caracterizaban dicha sala y que formaban unidad con las arcadas existentes en el cuerpo bajo de la fachada prin-

cipal, entendiendo que con ello se restituyen los elementos fundamentales del valor arquitectónico del inmueble, hoy incomprensible por las mutilaciones sufridas en las reformas del mismo. Este proceso de restitución formal no debe ser obstáculo para la reordenación del interior del inmueble desde un punto de vista de máxima funcionalidad, ni impedimento para conseguir la mejora de las cualidades arquitectónicas del mismo bajo un prisma radicalmente actual.

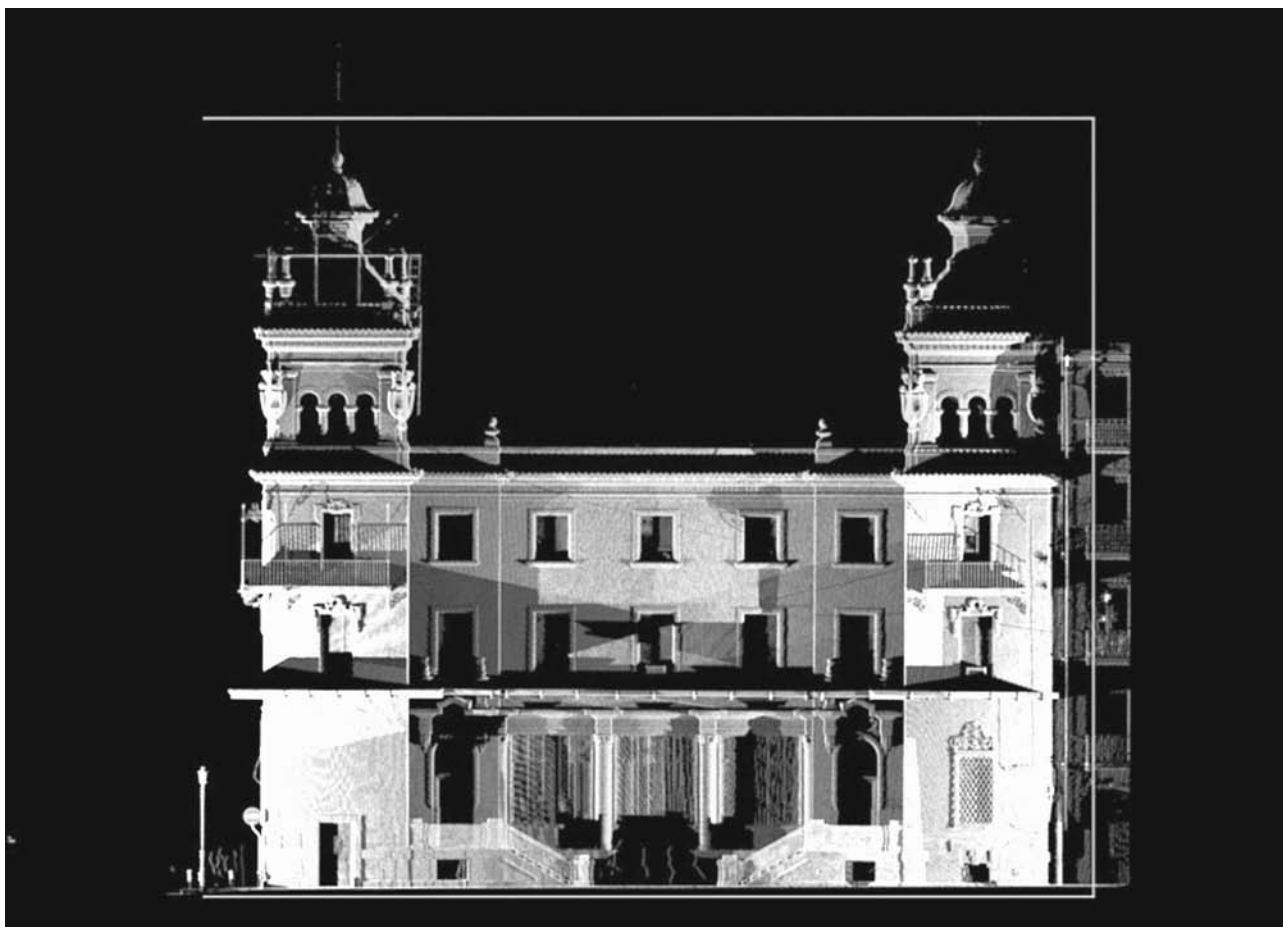
Figura 10. Imagen tridimensional del levantamiento fotogramétrico realizado

1. Realización de las sucesivas estaciones de scanner para obtener modelos independientes de precisión, de las fachadas del edificio.
2. Empalme de los sucesivos modelos para formar uno único.
3. Establecimiento de un único sistema de coordenadas de modo que se pudieran dibujar planos de planta alzados y secciones.

En la primera fase se ha realizado un máximo de 2 estaciones del scanner por cada fachada. Cuando el ángulo de abertura del escáner no permitía abarcar la totalidad de la altura se han realizado dos escaneos. En cada estación se ha obtenido un mallado de puntos fijando como objetivo la malla aproximadamente centimétrica. El empalme de los modelos obtenidos en cada fachada en -en determinadas zonas doble escaneo para recubrir toda la altura- y posteriormente el empalme global de las tres fachadas permitió formar un único modelo geométrico de puntos de alta resolución.
