# EL ANTIGUO PABELLÓN DE ADMINISTRACIÓN DEL MERCADO CENTRAL DE VALENCIA. ANÁLISIS DEL COMPORTAMIENTO TÉRMICO DE LAS FACHADAS

Carolina Aparicio Fernández<sup>1</sup>, Jorge García Valldecabres, Concepción López González, M<sup>a</sup> Luisa Navarro García y David Lago Navia

Instituto Universitario de Restauración del Patrimonio de la Universitat Politècnica de València

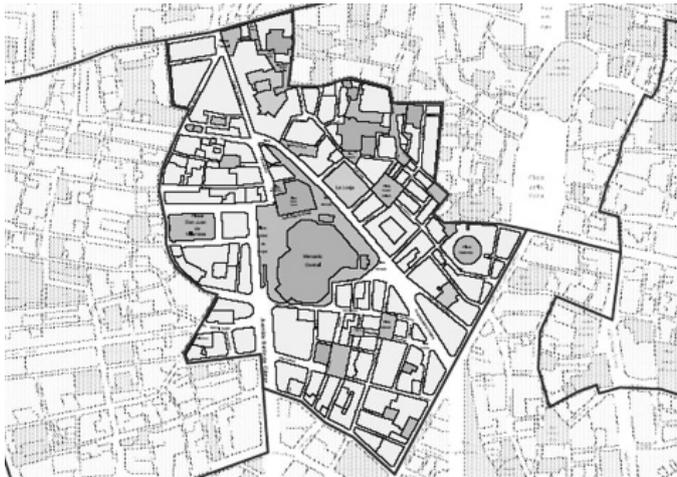
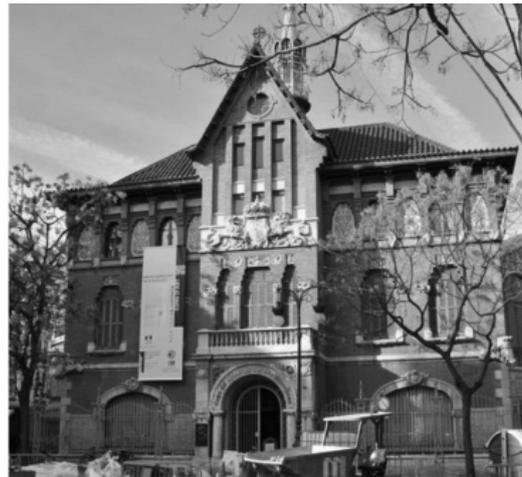
Figura 1. Edificio analizado. Situación y fachada

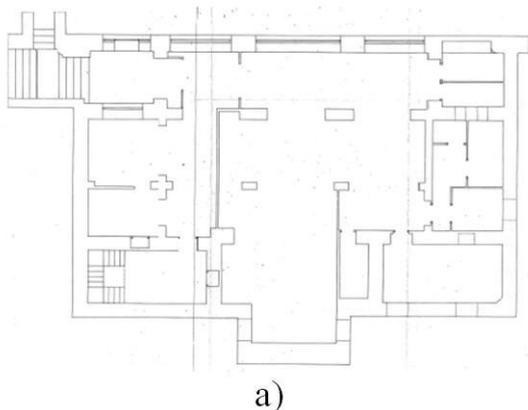
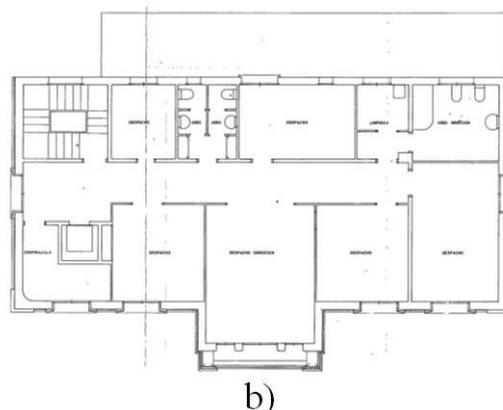
Figura 2. Planos de proyectos precedentes; a) Planta de sótano. Proyecto de Restauración del Pabellón administrativo del Mercado Central y reutilización como Caja de Ahorros de Valencia, 1983; b) Planta primera. Proyecto de Restauración del Pabellón administrativo del Mercado Central y reutilización como Caja de Ahorros de Valencia, 1983

Del estado original en el interior de las plantas se conserva la disposición y determinados elementos de la escalera original situada en el ala izquierda y que comunica las plantas. Sobre esta, se han encontrando numerosas manifestaciones de las distintas intervenciones que se han venido produciendo a lo largo de su vida (ver Figura 2).

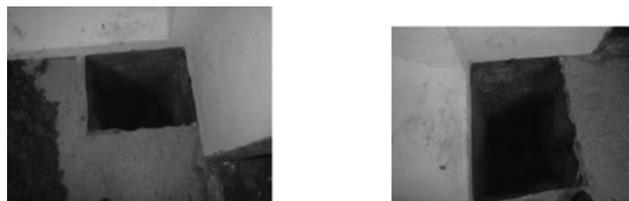
Figura 3. Cata realizada en el suelo de la base del pilar de esquina

La cimentación esta realizada con zapatas corridas bajo los muros realizados a base de ladrillo macizo y zapatas aisladas bajo pilares: según datos obtenidos en las catas (ver Figura 3).

En el cerramiento de separación con el recinto del equipo electrógeno, la zapata es: corrida, de ladrillo macizo, mismo ancho que el pilar hasta 35 cm de profundidad, con saliente de 10 cm de ancho y 20 cm de profundidad. Canto total de zapata igual a 55 cm.

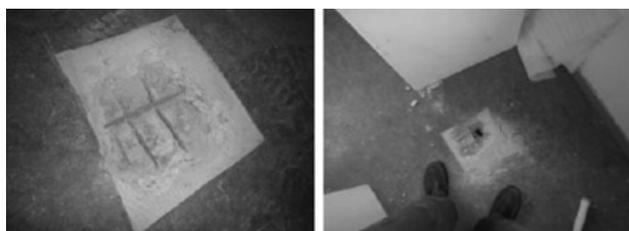
Figura 4. Cata en forjado de suelo planta 1ª y 2ª

**Los forjados** están formados por vigas de hierro y ladrillo macizo colocado a revoltón en el entrevigado. El mallazo no formaba parte de la construcción original (ver Figura 4).

Capa de compresión entre 5 y 6,5 cm con mallazo en cuadrícula de 15x15 cm y acero corrugado de diámetro 5 mm y la vigueta es una perfil de acero tipo IPN de 14 cm y de 16 cm de canto y ala de 5 cm y de 7 cm. Canto total del forjado de 20,5cm y 21cm. Estas catas se realizan en el recinto donde se encuentra el cuadro eléctrico.

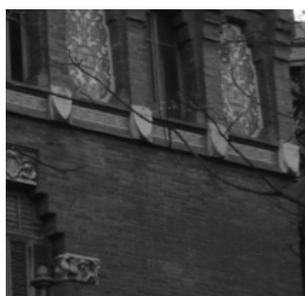
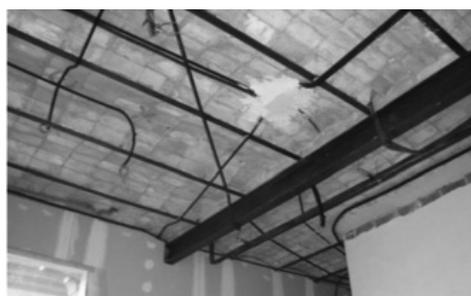
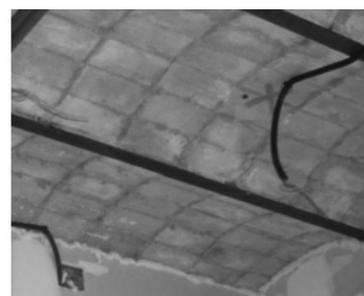
Figura 6. Análisis estructural del edificio; a) Muros de carga de ladrillo; b) Forjado de bóvedas tabicadas apoyando en los perfiles IPN

La estructura del edificio está compuesta por muros de carga de ladrillo macizo de 1 pie de espesor, pilares de ladrillo macizo de 1 pie y forjados formados por vigas de hierro colado y ladrillo macizo colocado a revoltón en el entrevigado. Cuenta también, en la zona central de la planta baja con columnas de fundición, dos de ellas vistas (ver Figura 6).

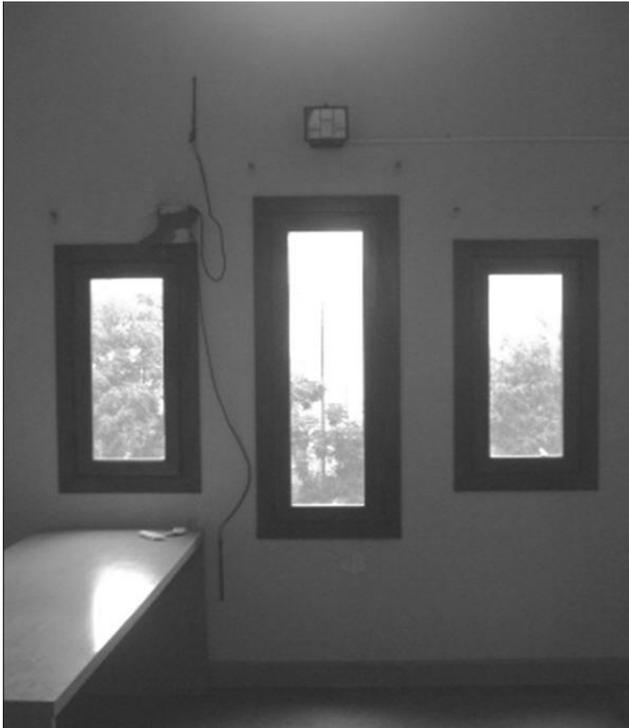
Figura 8. Colocación de los sensores térmicos superficiales en la fachada

En primer lugar se tomaron los datos correspondientes a las temperaturas interiores en distintas plantas del edificio para valorar qué estancia es más interesante analizar. De los datos obtenidos se observan claramente la variación sobre las oscilaciones térmicas del mismo según el nivel en el que se han tomado los datos. Todos los datos se han tomado en los meses de mayo y junio (en primavera). En las gráficas presentadas a continuación se muestran las temperaturas recogidas en el interior de las estancias en días soleados y sin ventilar las estancias, ya que estaba todo el edificio totalmente cerrado. Sobre las temperaturas registradas se aprecia la variación de temperatura en la última planta bajo cubierta ya que los cerramientos están soleados y están afectados por el sobrecalentamiento de todas las superficies de los cerramientos. En la planta semisótano las temperaturas a lo largo del día son muy estables porque no recibe radiación directa y porque está en contacto con el terreno, este efecto se puede variar con la ventilación natural. Los datos de temperatura se recogen cada 10 minutos, coincidiendo así con el intervalo de datos recogidos por la estación meteorológica situada en los Jardines de Viveros. En los locales, los sensores térmicos se colocan colgados en el centro de la estancia y en la pared este se colocan a una altura de 0.50m y 2.50m sobre el nivel del pavimento según se indica en la Figura 8.

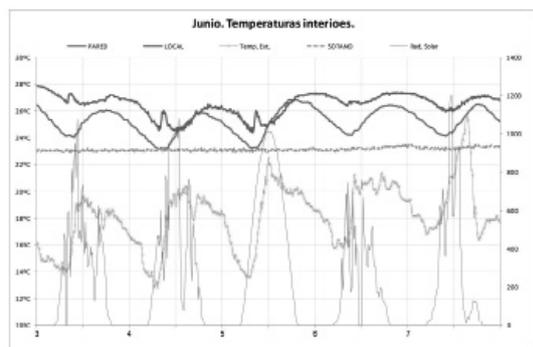
Gráfica 1. Datos de junio de 2011. Datos de temperatura del local abuhardillado bajo cubierta y de la pared este. Datos de temperatura del semisótano y exterior. Radiación solar.

Se recogen datos de temperatura durante los meses de mayo, junio y julio de 2011. En la Gráfica 1 se aprecia que los días nublados (6 de junio), la temperatura interior de pared este prácticamente no se ve afectada por el efecto de soleamiento sobre la fachada.

Es de reseñar, que en el conjunto de las gráficas se aprecia cómo el local bajo cubierta y la pared este del local (buhardilla) es el cerramiento que mayores oscilaciones térmicas tiene, por lo que se considera la estancia más interesante de analizar térmicamente en este trabajo. Este espacio tiene una planta con forma rectangular. Esta estancia es la que mayores cargas solares tiene por ser la más elevada. La cubierta se realiza con una cubierta a cuatro aguas que interseca centralmente por una segunda cubierta bajo la cual se sitúa el espacio analizado según se muestra en la Figura 9. En la intersección de las proyecciones horizontales de las cumbreras de ambas cubiertas se ha situado un tragaluz, que exteriormente se manifiesta en una pequeña torre de vidrio y acero que remata verticalmente el conjunto edificatorio.

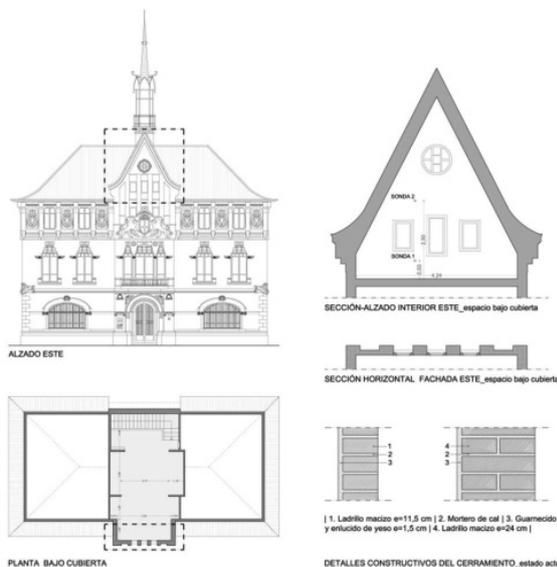
Figura 9. Información gráfica del edificio analizado donde se ha situado la localización de las sondas y el detalle constructivo del cerramiento evaluado

- La variación de temperatura para el cerramiento de ladrillo de un pie de espesor se refleja en la Gráfica 2, produciéndose el incremento de temperatura debido a las ganancias solares en el nodo exterior (T5). La variación entre el nodo T5 y T4 supera los 15°C en los días soleados (ver Figura 9).

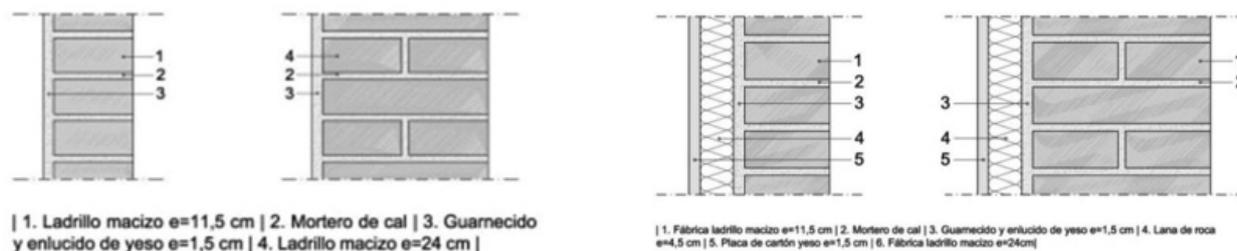
Figura 10. Composición del cerramiento de fachada a) Elementos que la componen en estado actual. b) Elementos que lo componen en la propuesta de reforma con aislamiento térmico al interior.

En primer lugar se toman datos del espesor y características de la fachada actual a analizar, siendo este cerramiento exterior resuelto con muro de fábrica de ladrillo visto con aparejo flamenco y un espesor de un pie. En la planta de la buhardilla, la fachada este está resuelta con varias franjas verticales que se corresponde con la posición de las ventanas. En estas franjas disminuye el espesor del muro de ladrillo visto a medio pie, lo que influirá en los datos obtenidos ya que no toda la fachada tiene la misma resistencia térmica. Así, en la fachada varía tanto la inercia térmica como la resistencia térmica según el tramo analizado.

Con estos datos, se ha modelizado el cerramiento opaco para optimizar la solución constructiva que se deberá dar en la planta bajo cubierta. La propuesta que se plantea en este trabajo consiste en aislar térmicamente el cerramiento por la cara interior como se representa en la Figura 10, donde se refleja la posición de cada una de las capas. El trasdosado interior del cerramiento se ha considerado con un sistema autoportante de placas de cartón yeso fijadas mecánicamente a una serie de montantes de chapa de acero galvanizado separado 60 cm y relleno entre los perfiles de lana de roca de 45 mm de espesor.

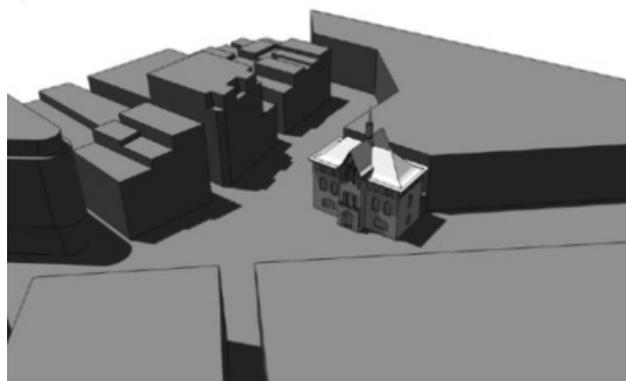
Figura 11. Maqueta virtual del edificio y del entorno.

Una vez que se ha levantado virtualmente en tres dimensiones el edificio y su entorno, se han introducido los datos de latitud y la situación de la dirección Norte, para a continuación seleccionar el periodo del año, que en nuestro caso es el uno de junio. En junio el sol está alto ya que se aproxima el verano, esto hace que haya bastantes sombras arrojadas por elementos propios en la fachada este.

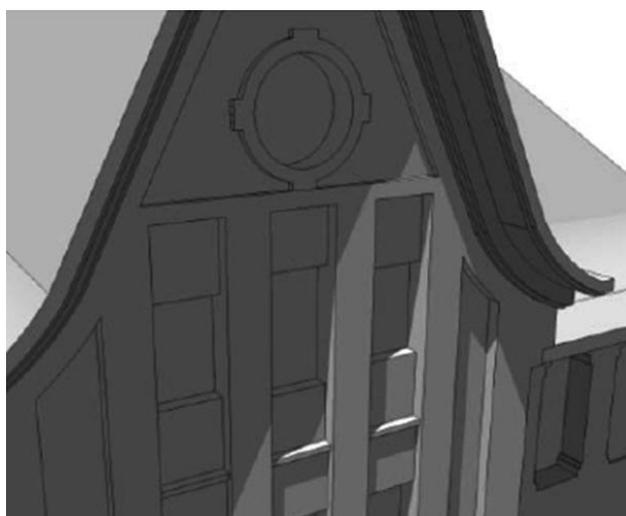
Figura 12. Proyección de las sombras sobre la fachada Este a partir de las 13:00 horas en junio

Finalmente, se comprueba como varían las sombras a lo largo del día, dando como resultado, que no hay sombras arrojadas de elementos externos sobre la fachada, sólo hay sombras producidas por elementos propios y salientes de la fachada. Sin embargo, en la fachada Este se obtuvo que, a partir de las 13:00 horas, los relieves de la fachada y la cornisa proyecta sombras sobre la posición en la que se situaban los sensores térmicos, según se muestra en la Figura 12.

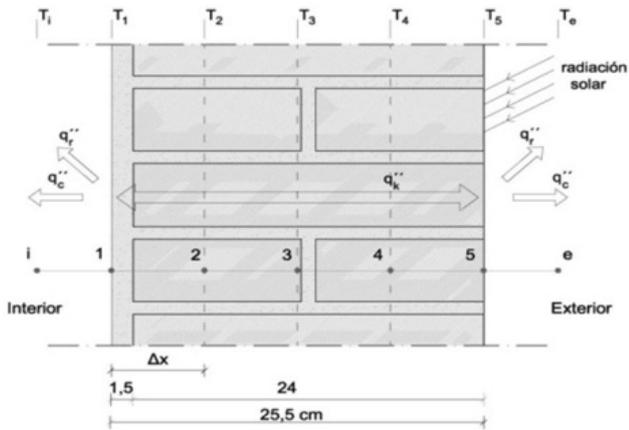
Figura 13. Número de nodos: 5. Distancia entre nodos: 0,0637 m. Variable temporal Dt = 600 s.

2º Calcular la velocidad de acumulación de energía del cerramiento en un intervalo de tiempo  $Dt = t_m^{*l} - t_m$ , en el cual se ha producido una variación de la temperatura (en nuestro caso el intervalo es de 10 minutos) y dividiendo la sección del cerramiento de un pie en cuatro partes iguales con cinco nodos, de forma que la distancia entre nodos es de 6,37cm.

3º Plantear el balance energético para cada nodo, considerando las condiciones de contorno establecidas en la Figura 13.

En la Figura 13 se muestra la sección de las fachadas construidas y analizadas. Los elementos considerados son: fábrica de ladrillo macizo y revestimiento interior de yeso. La sección de la fachada es de un pie, excepto en las zonas entrantes que se reduce a medio pie.

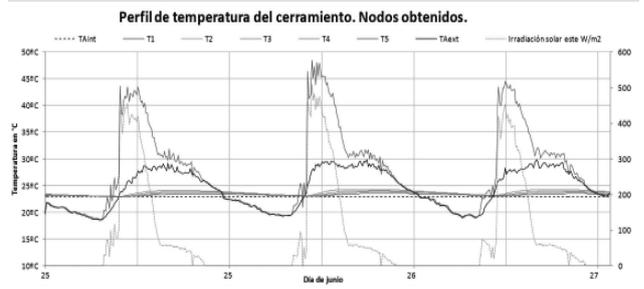
Gráfica 2. Perfil de temperaturas en un cerramiento de ladrillo en estado actual (sin aislamiento térmico interior) en relación con la temperatura exterior y la irradiancia solar de la fachada este.

En la siguiente Gráfica 2 se representa los valores de la temperatura superficial interior de las dos soluciones constructivas comparadas junto con la temperatura del aire exterior e interior (fijada como constante de valor  $T_i = 23$  °C). Así tenemos que:

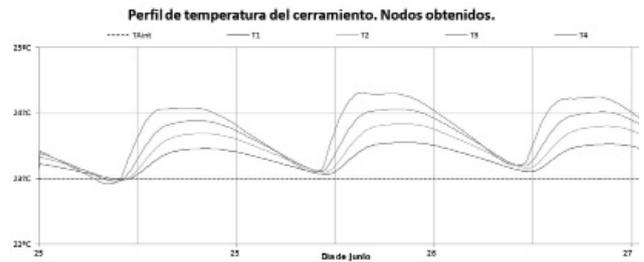
Gráfica 3. Detalle del perfil interior de temperaturas en un cerramiento de ladrillo de un pie de espesor en estado actual (sin aislamiento térmico). Gráfica III. Detalle del perfil interior de temperaturas en un cerramiento de ladrillo de un pie de espesor en estado actual (sin aislamiento térmico).

- El resto de nodos representados en la Gráfica 3 tiene un incremento de temperaturas inferior a 1°C (ver Gráfica 3).

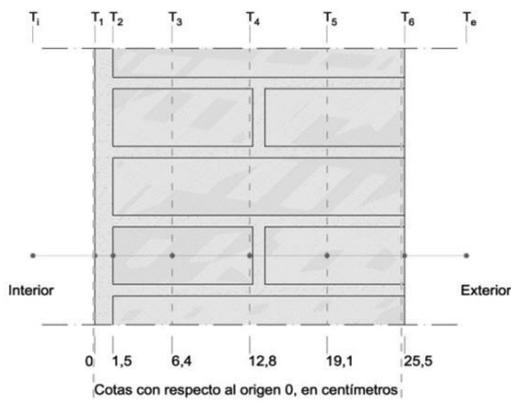
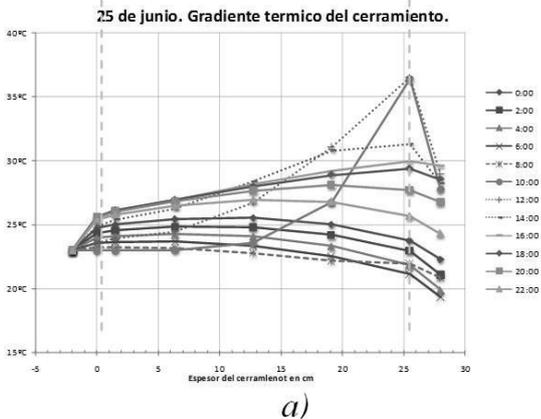
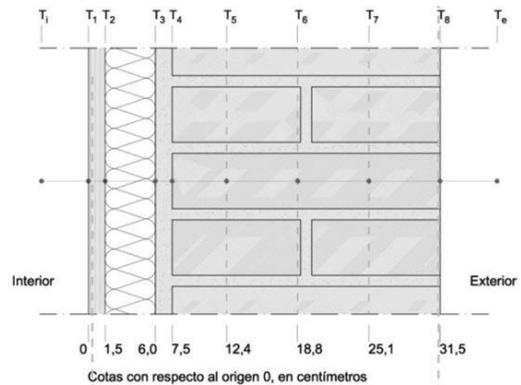
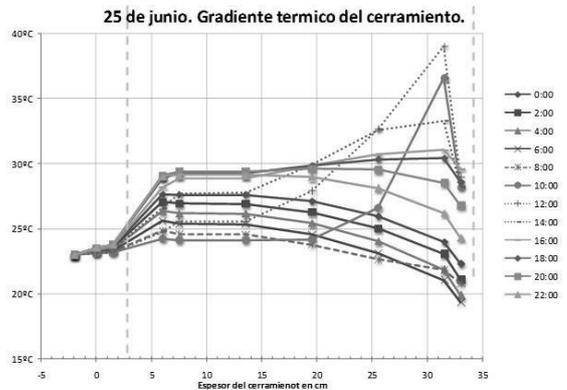
Gráfica IV. Perfil térmico del cerramiento a lo largo de un día soleado (24 horas): a) Estado actual: un pie de ladrillo sin aislamiento térmico; b) Solución propuesta: Fábrica de ladrillo de un pie de espesor más un trasdosado interior de aislamiento.

Así, este modelo matemático permite conocer el perfil térmico del cerramiento, es decir, cuáles son las temperaturas en todo el espesor del cerramiento para un instante temporal concreto. Esto permite calcular el perfil térmico para distintas soluciones constructivas propuestas con aislamiento térmico. Se han representado gráficamente los perfiles térmicos de las dos soluciones constructivas analizadas y se han superpuesto en un mismo gráfico el valor de las temperaturas cada dos horas para un día completo.

Si comparamos las dos soluciones, se aprecia claramente como el aislamiento afecta al comportamiento térmico del muro de fábrica de ladrillo, produciéndose un descenso más acusado de la temperatura en el espesor que se corresponde con el aislamiento. Se consigue reducir la temperatura superficial interior, lo que permite mejorar las condiciones de confort interior y disminuir las necesidades de refrigeración para mantener una temperatura interior constante.

- a) Solución actual: Fábrica de ladrillo de un pie de espesor.
- b) Solución propuesta con aislamiento térmico a base de fibra mineral de cinco centímetros de espesor.

En la Gráfica 4 se aprecia cómo influye el aislamiento térmico en el comportamiento térmico del cerramiento. La diferencia de temperatura entre la superficie interior y exterior supera los diez grados en un día de verano. Cuando el cerramiento está aislado por el interior, el ladrillo aumenta de temperatura a lo largo del día, siendo la temperatura alcanzada mayor en el cerramiento aislado térmicamente.
