PFG - PROPUESTA DE INTERVENCIÓN EN LA IGLESIA DE SAN NICOLÁS

ACTUACIÓN EN LA CAPILLA DE SAN JUDAS TADEO Y ADECUACIÓN DEL ACCESO DESDE C/CABALLEROS

Rafael Martínez Talavera

ACTUACIÓN SOBRE CUBIERTAS, PATOLOGÍAS INTERIORES Y ACCESO DESDE C/CABALLEROS

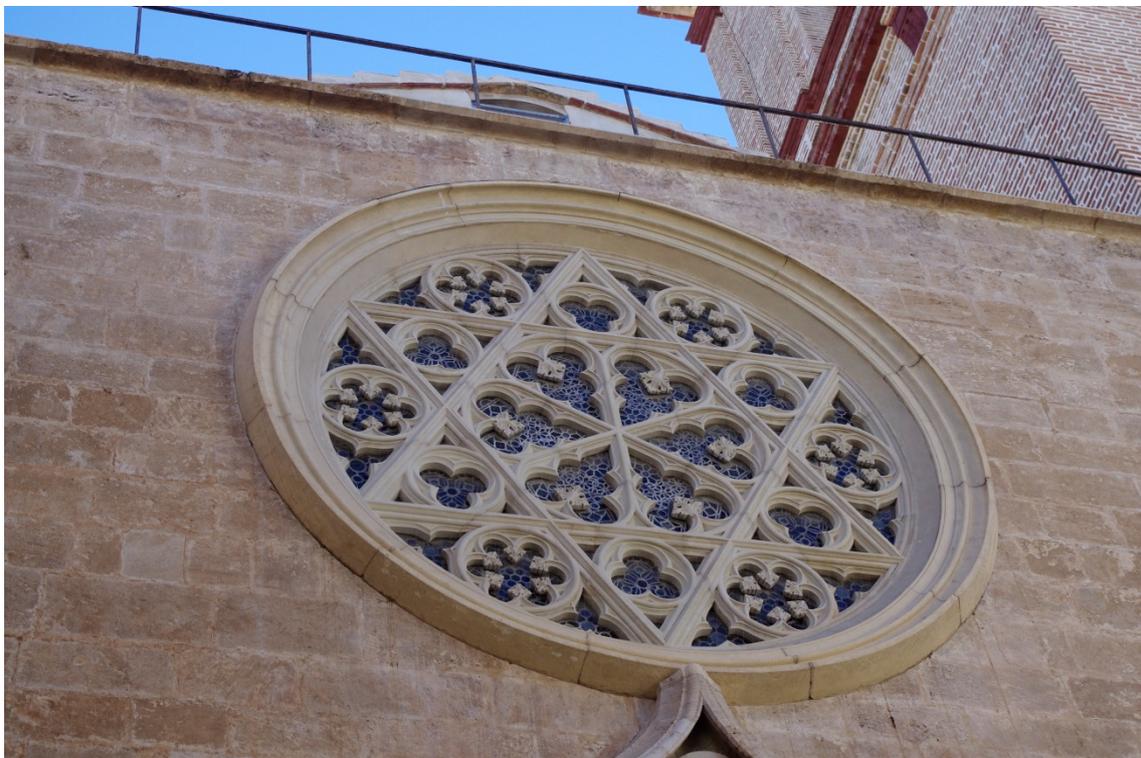
Fotografía 2.12. Óculo en fachada oeste.

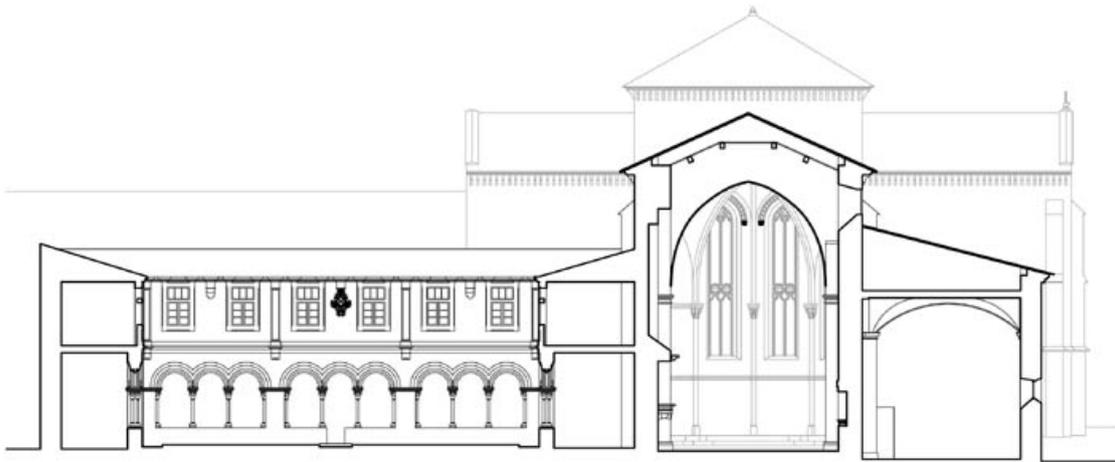
Gráfico 5.2. Sección Norte – Sur San Francisco de Lugo

Los puntos más débiles del edificio, los puntos donde se sostiene más peso, son reforzados con los arbotantes para evitar que el arco se despiece. La misión de los arbotantes consiste en transportar el empuje lateral de la bóveda hacia unos contrafuertes exteriores.

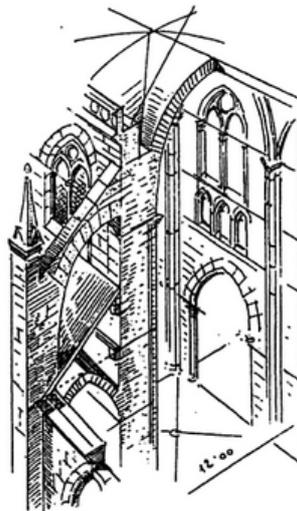
Gráfico 5.6 .Esquema trabajo estructura gótica

La construcción de la Iglesia de San Nicolás se estima que fue como el resto de construcciones góticas, desarrollando una cimentación tal y como se describe anteriormente y sobre ésta levantando muros, pilares y contrafuertes hasta su cota final. Tal y como corresponde a este proceso, las solicitaciones a compresión serán asumidas por pilares y contrafuertes, liberando de las mismas a los muros exteriores.

Los problemas planteados anteriormente en cuanto a empujes y sobrecargas se solucionarán con el uso del arco apuntado y la bóveda de crucería, desarrollando un sistema constructivo que evite los problemas de deformación en las estructuras trasladando los empujes inclinados a verticales mediante el uso de contrafuertes, como es el caso de la iglesia objeto de este estudio.

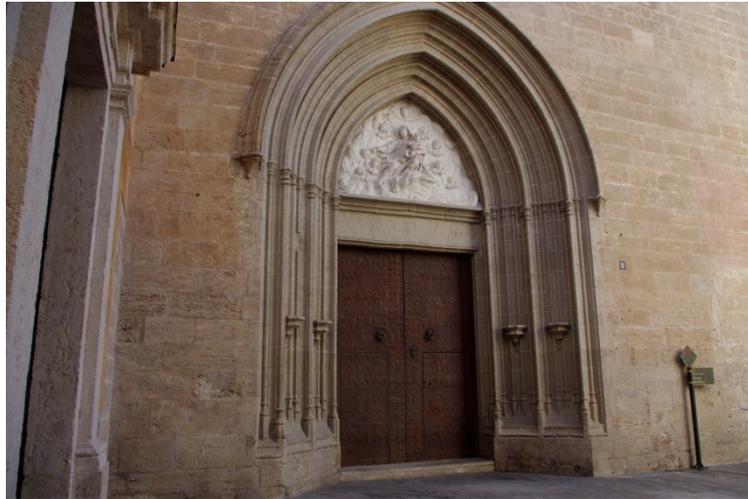
Gráfico 5.9. Acceso a San Nicolás desde la Plaza de San Nicolás, arco apuntado

La solución para los accesos se resolverá de la misma forma, arcos apuntados para un mayor reparto de cargas, proporcionando la posibilidad de ejecutar amplias y grandes puertas, como es el caso de la puerta de entrada principal, donde se aloja el óculo.

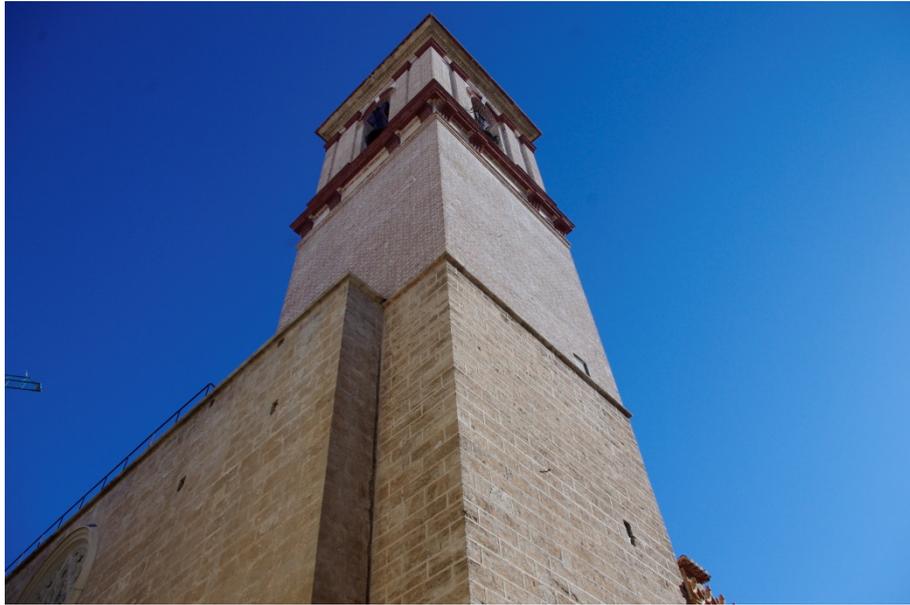
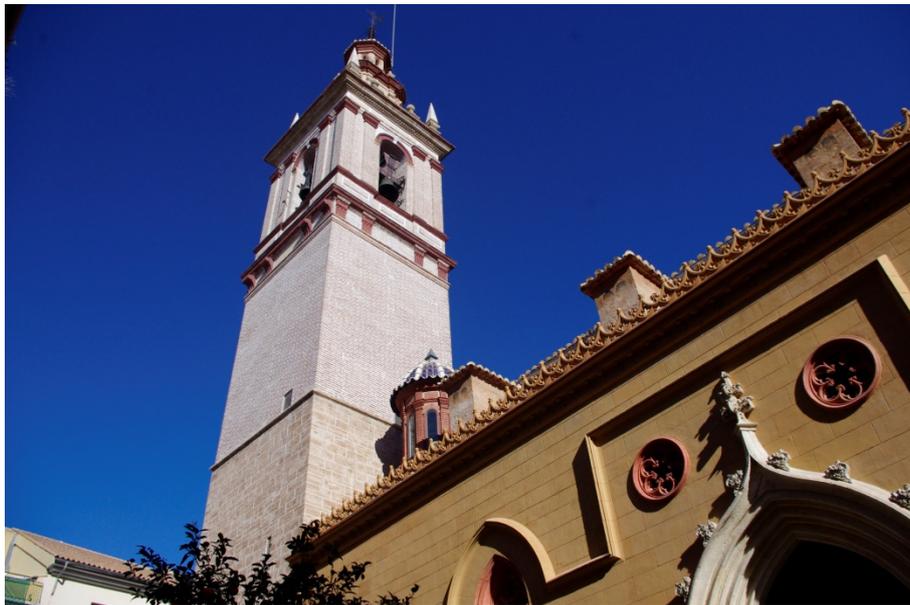
Gráfico 5.10. Torre del campanario, vista desde la Plaza de San Nicolás

Gráfico 5.11. Vista lateral del campanario

Ya se ha indicado el alto nivel de deterioro del cuerpo superior, especialmente en sus paramentos verticales, ya que la comisa queda protegida por el pronunciado alero del cupulín. Por otra parte el antepecho de este nivel es de ladrillo macizado y sin perforaciones, lo que le da una gran homogeneidad y mayor consistencia estructural.

El cuerpo inmediato inferior conserva en parte el revestimiento revocado con mortero de cal, aún con las muchas reparaciones que se observan. Es de destacar la erosión producida en los contrafuertes por los agentes atmosféricos, que han borrado la forma que originalmente tuvieron, dejando sólo levemente insinuado su perfil. En este caso, la balaustrada de piedra con copas y esferas como ornamentación, es mucho más frágil y ha sufrido notables deterioros por erosión de su superficie y desprendimiento de piezas. Es este un sector muy afectado por la aparición de vegetación parásita en la zona de la terraza, lo que contribuye al deterioro de su superficie y facilita las filtraciones de agua, con la consiguiente ruina del cuerpo de la fábrica.

Por lo que se refiere al cuerpo principal de campanas, debió tener zonas del entablamento de su comisa revestidas con revocos que prácticamente han desaparecido o están muy deteriorados. Acusa también las roturas de la comisa inferior del cuerpo, por el vuelco de las campanas durante épocas de guerra, así como las continuadas reparaciones sufridas como consecuencia de las adecuaciones de los sistemas de campanas. De todo ello resulta un alto nivel de deterioro de los paramentos, tanto exteriores como interiores, con multitud de elementos impropios añadidos a su arquitectura, que dañan la imagen del conjunto.

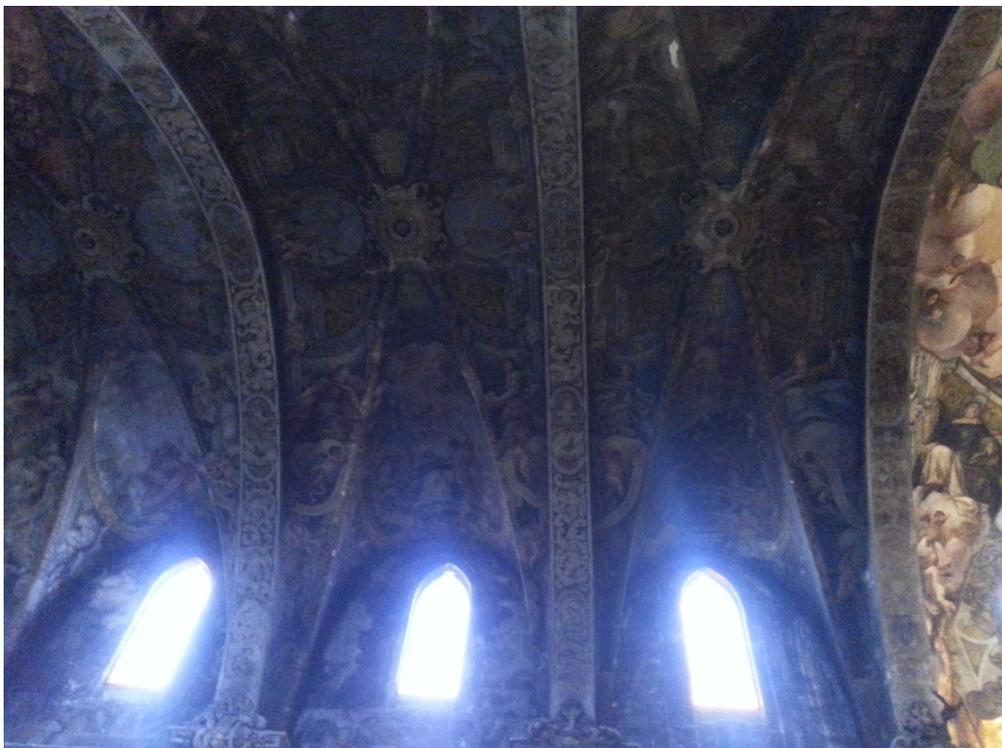
- Por una parte, una subcapa inferior que se aplica sobre el enfoscado de yeso que es un “arriccio” a la más pura tradición de las pinturas murales al fresco. Su composición es una mezcla de cal y arena silíceas de proporciones 2.5:1 aproximadamente. Este mortero se caracteriza por tener mayor espesor y una granulometría más gruesa.
- Por otra parte, la subcapa superior es un mortero tipo “intónaco”, donde se emplea una mezcla de cal y arena silíceas en proporciones similares. Aquí tanto la cal como la arena están tamizadas. Su espesor es irregular ya que se usa para eliminar irregularidades del “arriccio”. Sobre el estuque fresco se pasa el dibujo y se realizan algunos surcos que sirven de referencia.

Gráfico 5.12. Revestido de plementería y pintado de frescos sobre bóveda de crucería.

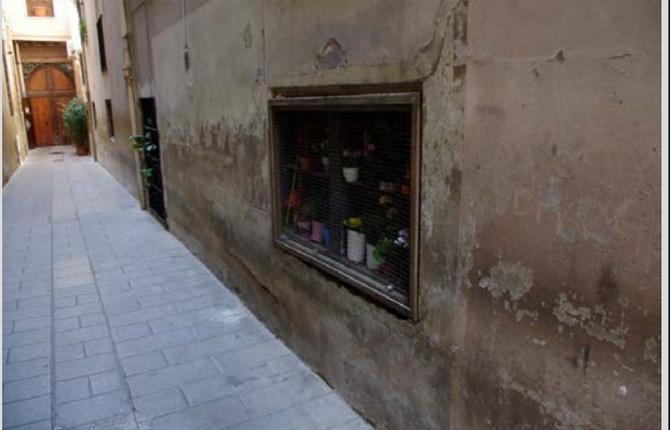
FICHA DE LESIÓN NÚMERO 1		DOCUMENTACIÓN GRÁFICA LESIÓN
ZONA DE INTERVENCIÓN: FACHADA OESTE DEL CALLEJÓN (CABALLEROS 37)		
DESCRIPCIÓN DE LA LESIÓN	MAPEADO DE LESIÓN

Humedades en toda la zona inferior de la fachada

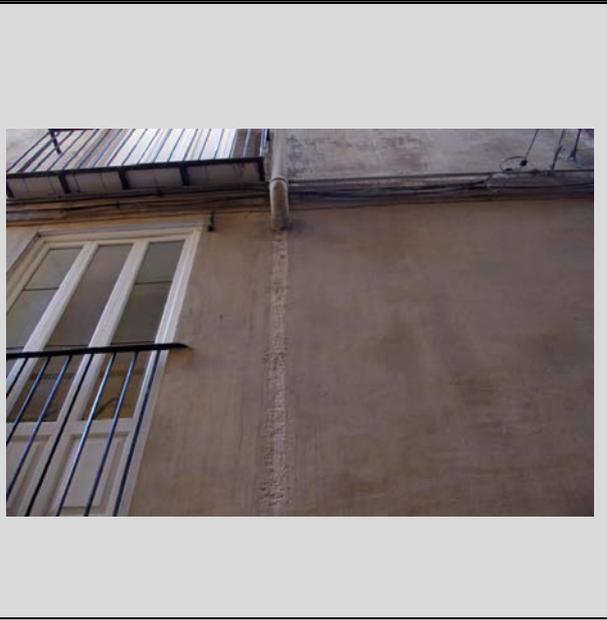
DESCRIPCIÓN DE LA LESIÓN	MAPEADO DE LESIÓN				
Herencia visible de instalaciones anteriores en la fachada

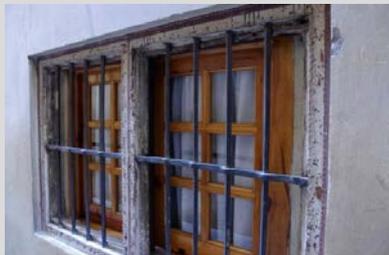
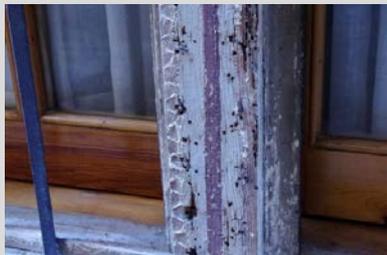
</td></tr></tbody></table>	DESCRIPCIÓN DE LA LESIÓN	MAPEADO DE LESIÓN	Ataque de xilófagos sobre las carpinterías de madera

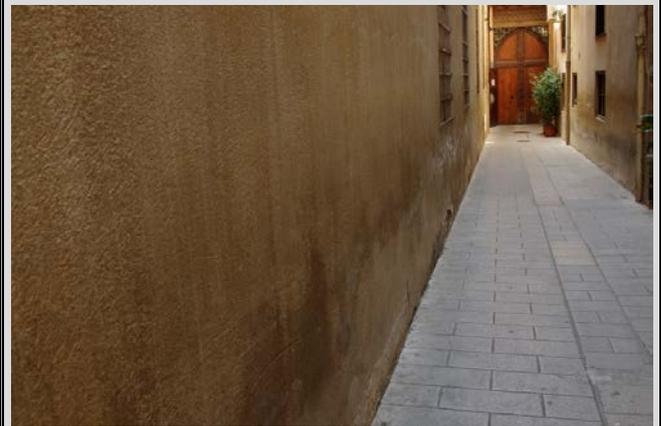
FICHA DE LESIÓN NÚMERO 7	
ZONA DE INTERVENCIÓN: FACHADA OESTE DEL CALLEJÓN (CABALLEROS 37)	DOCUMENTACIÓN GRÁFICA LESIÓN
DESCRIPCIÓN DE LA LESIÓN	MAPEADO DE LESIÓN
Humedades en toda la zona inferior de la instalación de aire acondicionado, incluso agrietado y desprendimiento de material

ANÁLISIS DE LA LESIÓN	
La tensión superficial entre líquido y sólido provoca la ascensión de la humedad por capilaridad, manifestando en la zona un desprendimiento del revestimiento de fachada en el paramento vertical.

PROPUESTA DE INTERVENCIÓN	OBSERVACIONES
Reposición parcial del revestimiento afectado. La solución para el problema de los muros sería electro-osmosis pasiva. Las unidades de deshumidificación electrofísica se basan en el principio de inducción electromagnética. Con esta solución tendremos controlado el problema de capilaridad y procederemos a la retirada del revestimiento afectado, una vez retirado limpiaremos la superficie que sirve de soporte al revestimiento. Finalmente repondremos el enfoscado del paramento y aplicaremos la capa final de pintura.	De las múltiples causas de la humedad, ésta es sin duda la más difícil de eliminar. Con la cristalización de sus sales disueltas tras la evaporación, es además la humedad que más contribuye al deterioro de los materiales minerales de acabado.

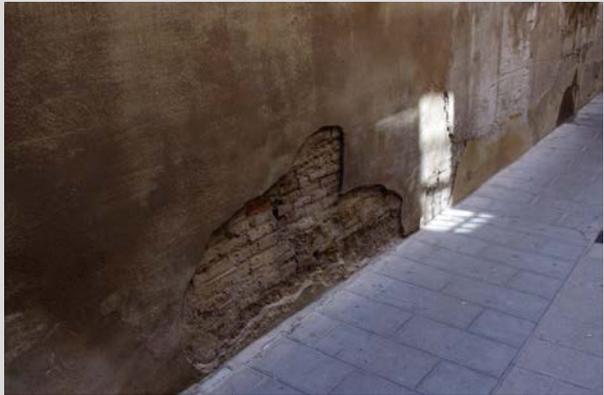
ANÁLISIS DE LA LESIÓN	
Desprendimiento generalizado del revestimiento incluso pérdida de material en estructura portante de la fábrica de ladrillo debido a una humedad excesiva.

PROPUESTA DE INTERVENCIÓN	OBSERVACIONES
Se recomienda la eliminación de las humedades tal y como se describe en la ficha número 8. Después se retirarán las piezas afectadas de la fábrica, reponiéndolas con nuevas. Posteriormente se volverá a aplicar el revoco superficial de la fachada.	Será conveniente el estudio exacto de los daños producidos a la fábrica, por tratarse de un elemento estructural.

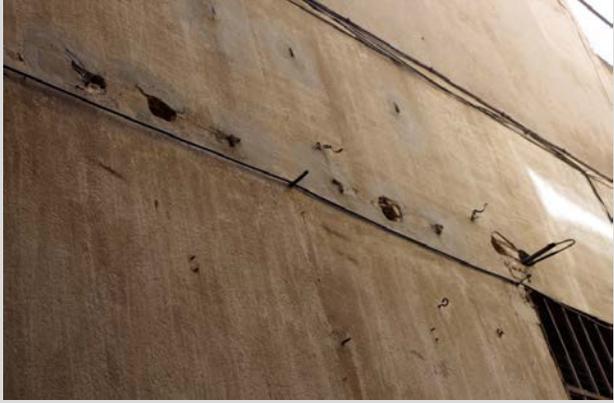
ANÁLISIS DE LA LESIÓN	
Encontramos perforaciones a modo de mechinales en fachada, fruto de la retirada de una instalación anterior.

PROPUESTA DE INTERVENCIÓN	OBSERVACIONES
Recomendamos la retirada en toda la zona del revoco de revestimiento para poder apreciar el daño sobre la fábrica. Sustituir piezas dañadas o seccionadas (por tratarse de elementos estructurales) y revestir la fachada con el guarnecido de mortero. Posterior pintado.	Se recomienda que los futuros anclajes a la fábrica se realicen de un modo en que la fachada no sufra daños en su posible retirada, teniendo siempre presente el concepto de reposición expuesto en el capítulo 7 del presente estudio.

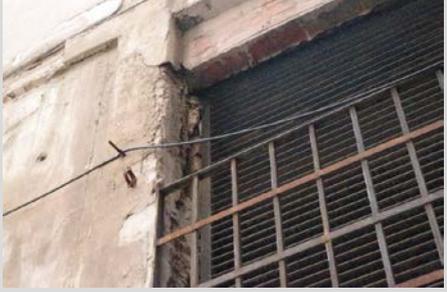
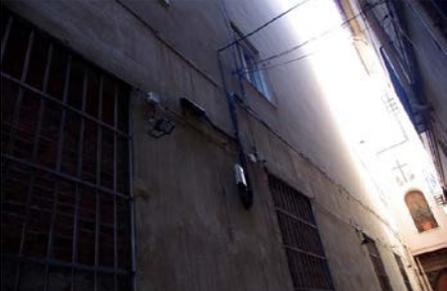
ANÁLISIS DE LA LESIÓN	
Se aprecian incorrecciones en el cegado de los huecos, dando fruto a posibles desprendimientos de las piezas colocadas o a humedades. Tal y como se constata en las fotografías adjuntas, queda de manifiesto una completa falta de profesionalidad y control de la ejecución en los cegados de los huecos de fachada.	
DOCUMENTACIÓN GRÁFICA LESIÓN

PROPUESTA DE INTERVENCIÓN	
Demolido y retirada completa de los elementos ejecutados anteriormente, procediendo a su cegado completo mediante una fábrica de ladrillo macizo colocado a 1 pie en su hoja exterior, lana de roca como aislante térmico y acústico y ladrillo hueco doble del 7 como hoja interior, dando así espesor suficiente de la fachada. Posterior revestido de yeso (interior) y de enfoscado de mortero de cemento en el exterior, incluso pintado de ambas caras.

OBSERVACIONES	
Incidimos en la deficiente ejecución anterior, fruto de una completa falta de control en dichos trabajos. Se debe tener mayor cuidado en estos aspectos estéticos, por tratarse de una localización muy frecuentada y completamente a la vista de cualquier visitante del templo.

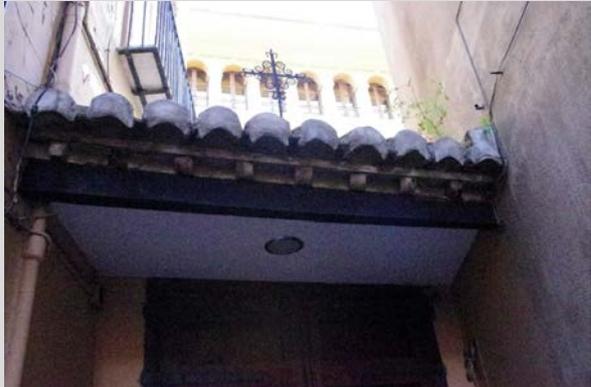
FICHA DE LESIÓN NÚMERO 12		DOCUMENTACIÓN GRÁFICA LESIÓN
ZONA DE INTERVENCIÓN: FRENTE DE ACCESO AL CALLEJÓN DE SAN NICOLÁS		
DESCRIPCIÓN DE LA LESIÓN	MAPEADO DE LESIÓN

Humedades en el apoyo de los pares sobre el picadero en la cobertura del acceso. Aparente pudrición de la madera.

ANÁLISIS DE LA PATOLOGÍA		
Filtraciones de agua en las canales de las tejas, posiblemente por falta de pendiente del pequeño tejado o por la existencia de roturas en las tejas, lo que produce una acumulación de agua en el alero de la cubierta, formado por par y picadero de elementos de madera.		
PROPUESTA DE INTERVENCIÓN		OBSERVACIONES
Se propone, por una parte, la reejecución de la cobertura de la entrada al callejón de San Nicolás. Se respetará el picadero de apoyo de los pares, al estar en perfectas condiciones pero se retirará tanto pares como correas por presentar un avanzado estado de pudrición. Además se realizará un retejado eliminando todas las tejas con roturas o fisuras, incluso se le dará mayor vuelo a la teja del alero, fuente de posibles humedades también en las zonas exteriores de los pares.		Toda teja que se encuentre en perfecto estado se utilizará para su reposición, por tratarse de elementos de elevado valor estético y económico.

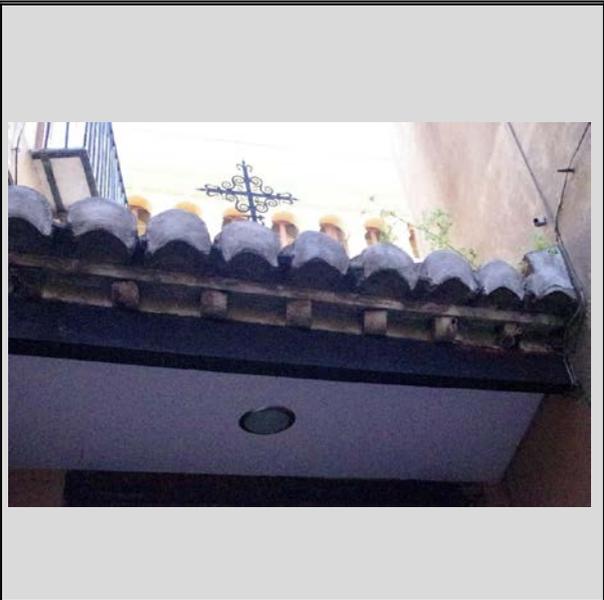
ANÁLISIS DE LA PATOLOGÍA	
Cuando la pendiente es escasa o se ha producido un desprendimiento se facilita la acumulación de tierra y el arraigo de las semillas que llegan por el aire, que producirá futuras grietas en las piezas de cobertura.	
DOCUMENTACIÓN GRÁFICA LESIÓN

PROPUESTA DE INTERVENCIÓN	
En cualquier caso, la reparación se orienta a eliminar la causa antes de actuar sobre el efecto. En lo referente al mantenimiento, es fundamental establecer unalimpieza periódica que impida la acumulación de tierra en canalones, tejas canales y rincones, así como elestablecimiento de nidos de pájaros.	
OBSERVACIONES	
Se comprobará que las tejas estén perfectas en cuanto a aspecto aparente. En estos casos conviene utilizar, como sellante o acabado final, pinturas fungicidas que dificulten la aparición de nuevas colonias o germinaciones de plantas, además del mantenimiento periódico y necesario.

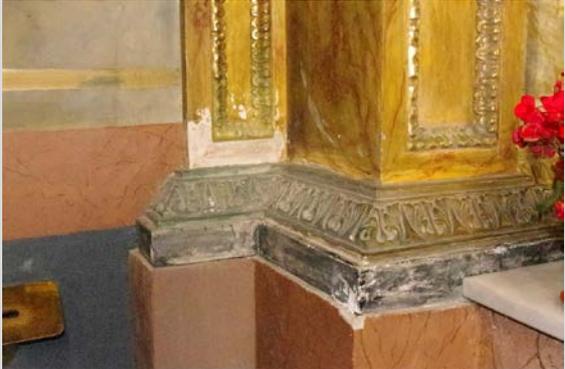
FICHA DE LESIÓN NÚMERO 17	
ZONA DE INTERVENCIÓN: CAPILLA DE SAN JUDAS TADEO	DOCUMENTACIÓN GRÁFICA LESIÓN
DESCRIPCIÓN DE LA LESIÓN	MAPEADO DE LESIÓN
Rotura del mármol del zócalo.

ANÁLISIS DE LA LESIÓN	
Se aprecian roturas en varios puntos del zócalo que reviste la parte inferior del muro, especialmente en los encuentros entre piedras y encuentros esquineros de las mismas.

PROPUESTA DE INTERVENCIÓN	OBSERVACIONES
Se propone la retirada completa de las piezas mas dañadas, controlando en todo momento que la reposición no altere el estado de la capilla (se contará con que no haya variación excesiva de color entre las piezas). En caso que las roturas no sean de gran importancia, se repararán las grietas en el zócalo con una masilla reparadora del color de la piedra a reparar.	Se comprobará exhaustivamente que las reposiciones no alteren la capilla, adosándose elementos de colores especialmente similares a los actuales.

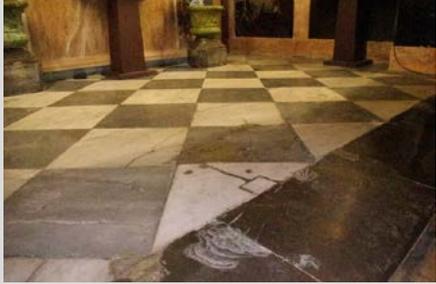
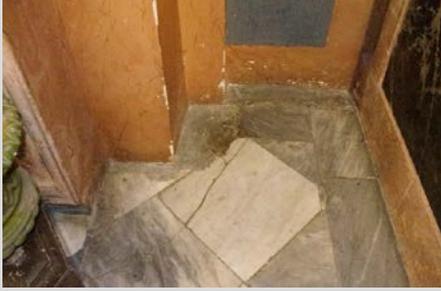
ANÁLISIS DE LA LESIÓN Excesivos defectos en la planitud del pavimento de la capilla de San Judas Tadeo con resaltes de las piezas, incluso excesivas roturas de las piezas. También se aprecian reposiciones en el pavimento completamente erróneas, piezas no correspondientes con el pavimento.

PROPUESTA DE INTERVENCIÓN Se propone la retirada completa del pavimento, incluso el peldañeado del acceso a la capilla. Una vez retirado, se ejecutará una capa de regularización de mortero autonivelante para evitar nuevos resaltes entre piezas. Se instalará el nuevo pavimento de mármol recibido con mortero de cemento, posterior rejuntado.	OBSERVACIONES El pavimento a ejecutar será de una tonalidad que no desentone con el resto de la capilla, proponiéndose para el mismo un pavimento de piezas de mármol negro, de una tonalidad similar a la del peldañeado actual.

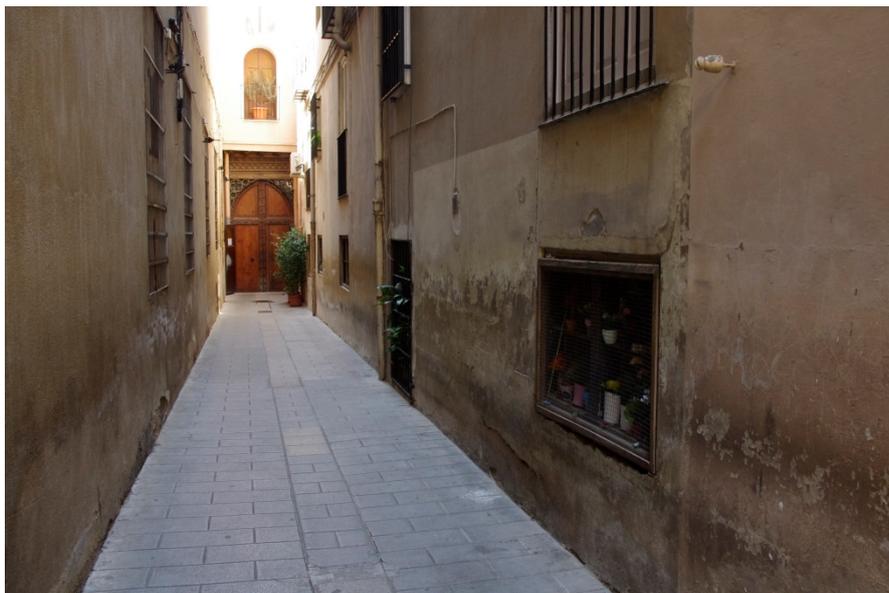
Gráfico 7.1. Zona de actuación

Se prevé la ejecución de un nuevo pavimento del callejón mediante hormigón impreso para dotarlo de un acceso adecuado a los requerimientos del edificio, constando el mismo de una rampa con una pendiente constante y descendente desde la puerta de acceso desde la calle Caballeros hasta la puerta de la iglesia propiamente dicha. Se renovarán instalaciones de saneamiento y se dotará al callejón de una nueva iluminación cenital embebida en la rampa de acceso, aportando la iluminación necesaria para el acceso de un edificio de las características y relevancia como es la Iglesia de San Nicolás de Bari y San Pedro Apóstol. Todo esto estará acompañado por la actuación sobre las fachadas recayentes a dicho callejón, descritas en las fichas de patologías adjuntas en el apartado correspondiente.

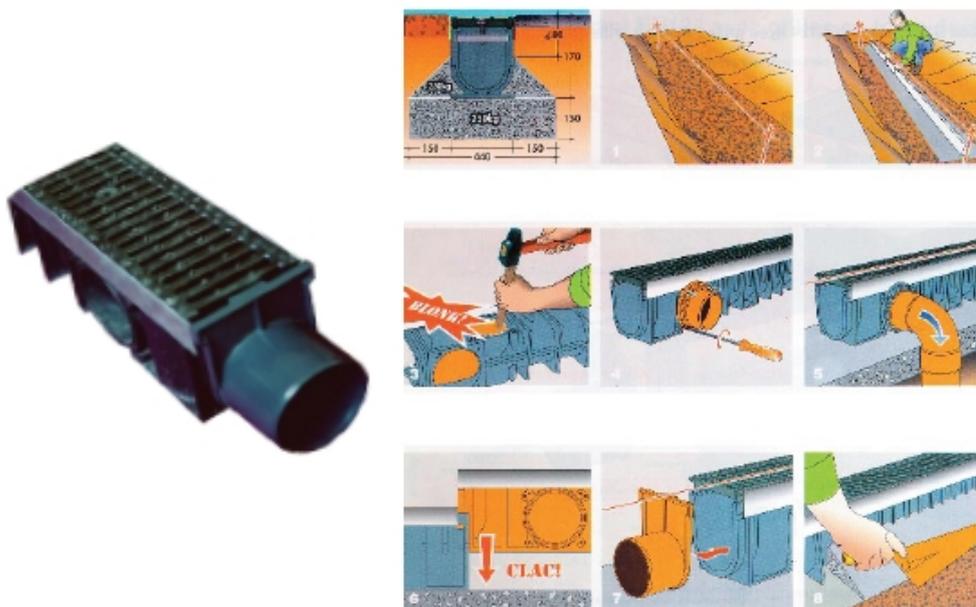
Gráficos 7.2 y 7.3. Canaleta tipo y secuencia de montaje.

Una vez ejecutada la zanja se realizará un apoyo con un hormigón de 250 kg/cm², a modo de capa de regularización y soporte de la canaleta sobre el que se montará la misma, adosando las piezas mediante machihembrados.

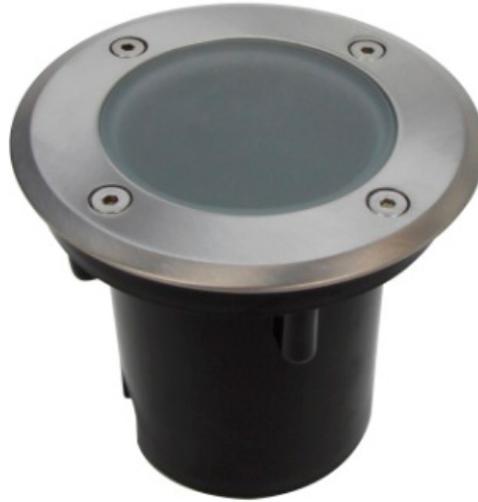
La nueva instalación de iluminación cenital consiste en dos líneas perimetrales de focos de iluminación embebidas en el nuevo pavimento y fijadas al mismo. Se alimentarán el CGP instalado en el interior de la iglesia, con cableado que discurrirá por una canaleta en el interior del hormigón que forma el pavimentado.

Gráfico 7.4. Lámpara tipo elegida, con cuerpo de PVC completamente estanco. Acabado acero inox.

Para su ejecución se realizará una zanja de pequeñas dimensiones en el perímetro del callejón por donde discurrirá la canaleta con el cableado que alimente los focos de iluminación. Una vez instalada canaleta y cableado, se fijarán las carcasas de los focos de iluminación cenital, que quedarán embebidas en el nuevo pavimento. Estas carcasas serán completamente estancas para evitar fallos por humedades en la instalación eléctrica.

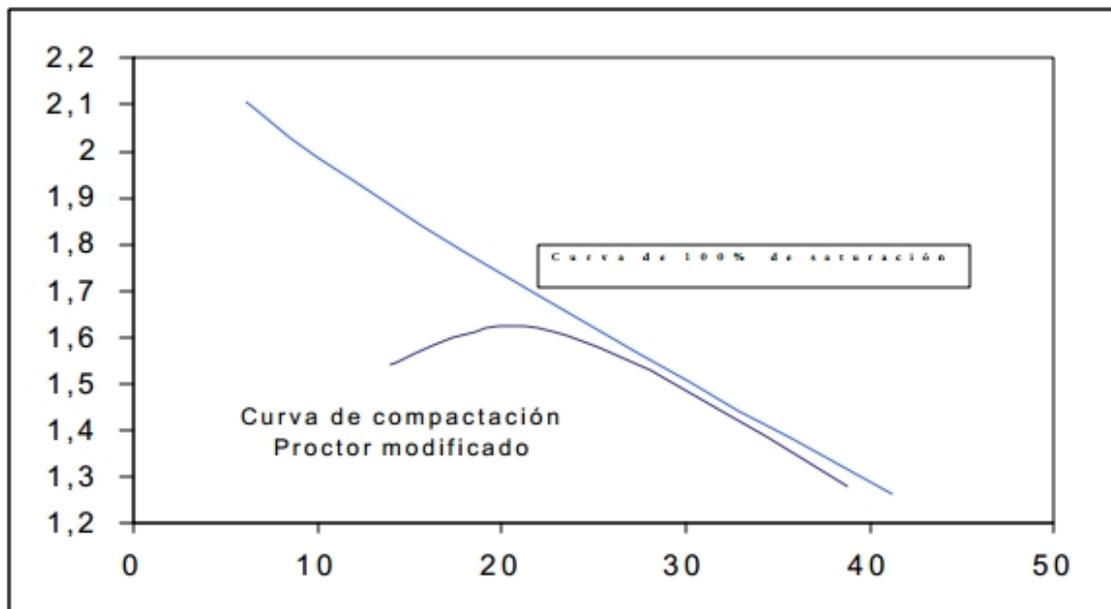
Se preparará la capa de apoyo del hormigón mediante un compactado del terreno existente que quedará reflejado en el ensayo Proctor del 100%, no se aceptará ningún resultado inferior debido a los problemas de humedades con que cuenta la zona.

Gráfico 7.5. Ejemplo de resultados de ensayo de compacidad del terreno Proctor al 100%

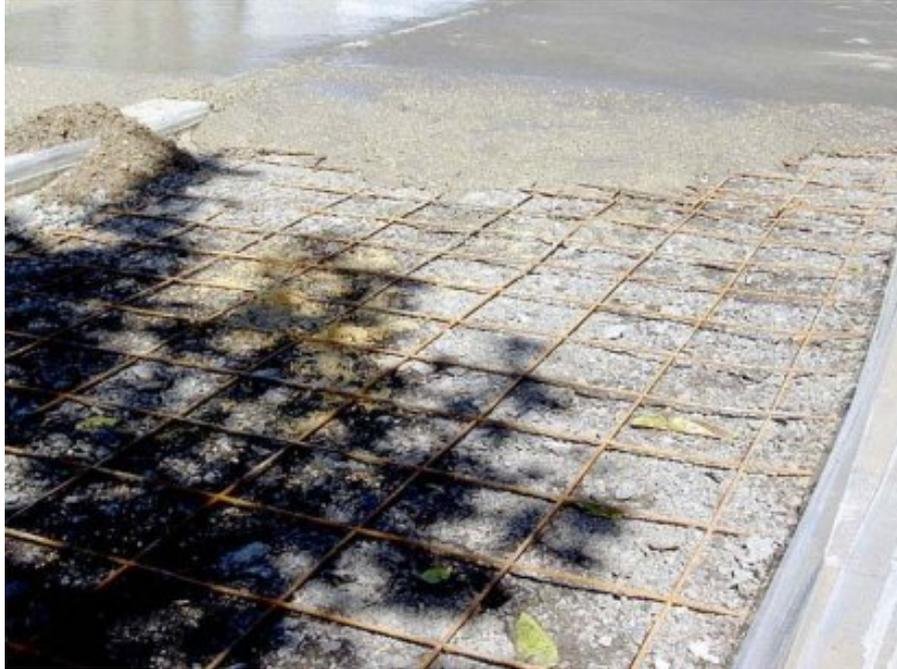
Una vez vertido se procederá al extendido manual del hormigón, con la correspondiente formación de pendientes hacia el centro del callejón, zona donde se alojan las canaletas del saneamiento. Este proceso contará con el apoyo de lienzas perimetrales en las fachadas, indicando la cota más alta y desde donde comenzará la pendiente descendente hacia el centro, cota más baja en toda la longitud del callejón.

Gráfico 7.6. Hormigonado sobre mallazo electrosoldado.

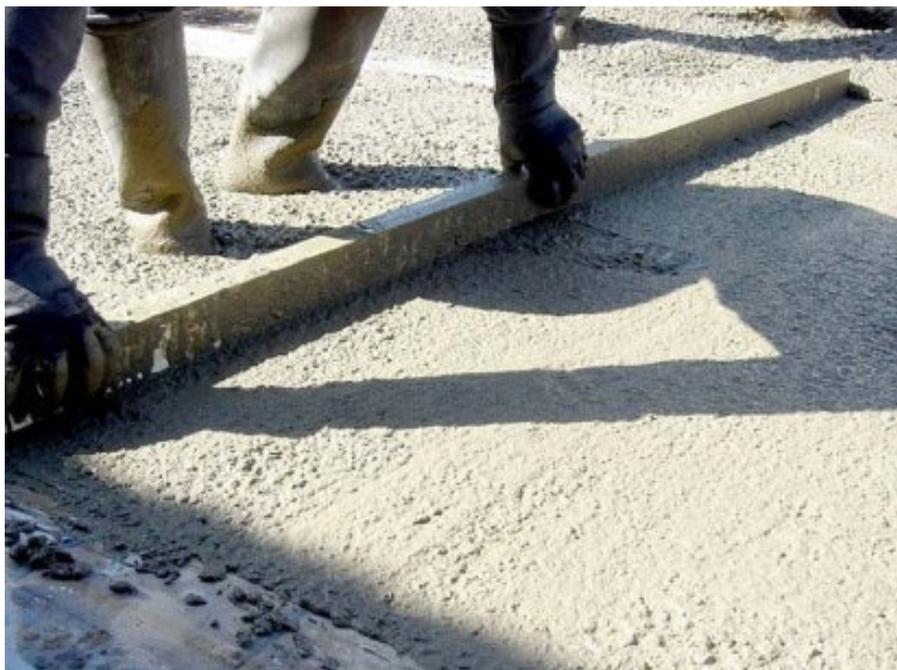
Gráfico 7.7. Ejecución de pendientes mediante reglas según planos adjuntos.

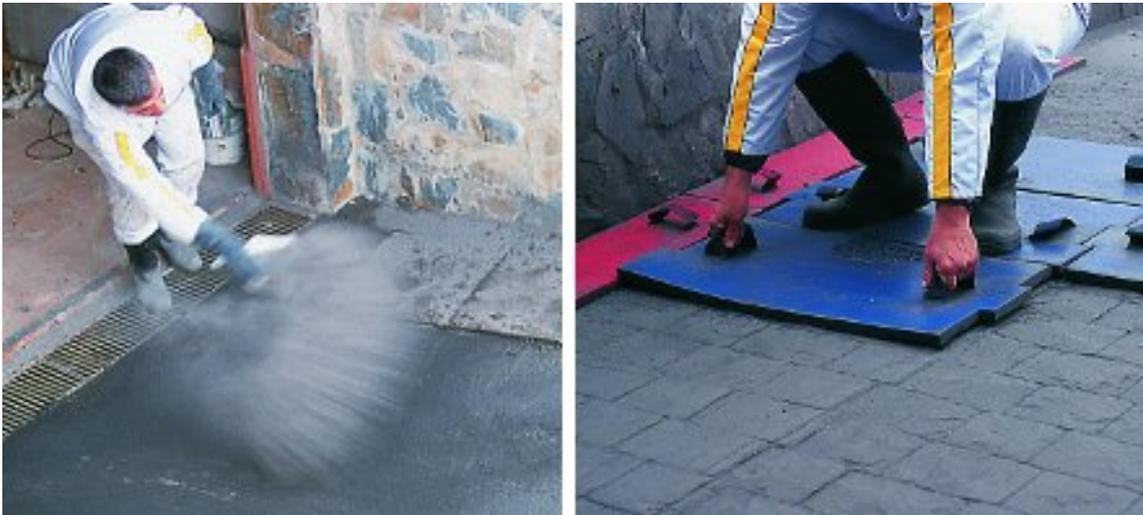
Antes de que comience el fraguado se inicia el proceso de la impresión de la capa superficial del hormigón, ejecutado primeramente con el espolvoreado del agente desmoldante por toda la superficie. Es importante que no queden restos de agua en la superficie, variaría las propiedades del desmoldante.

Después de aplicar el desmoldante comenzarán los trabajos de impresión de la forma de acabado, en este caso se elegirá un estampado de ladrillo con aparejo belga, a modo de adoquines. Se estampará colocando el molde sobre el hormigón fresco con la consistencia suficiente para que no se hunda el operario sobre él, dejando el estampado que se encuentra en el molde. Se repetirá la acción de colocación y retirada del molde en toda la superficie a estampar, es decir, a lo largo de todo el callejón.

Gráficos 7.8 y 7.9. Aplicación de desmoldante y estampado

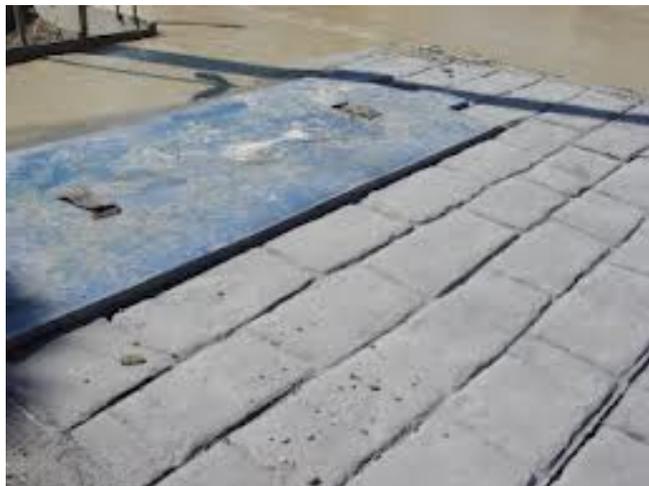
Gráfico 7.10. Estampado de acabado superficial.

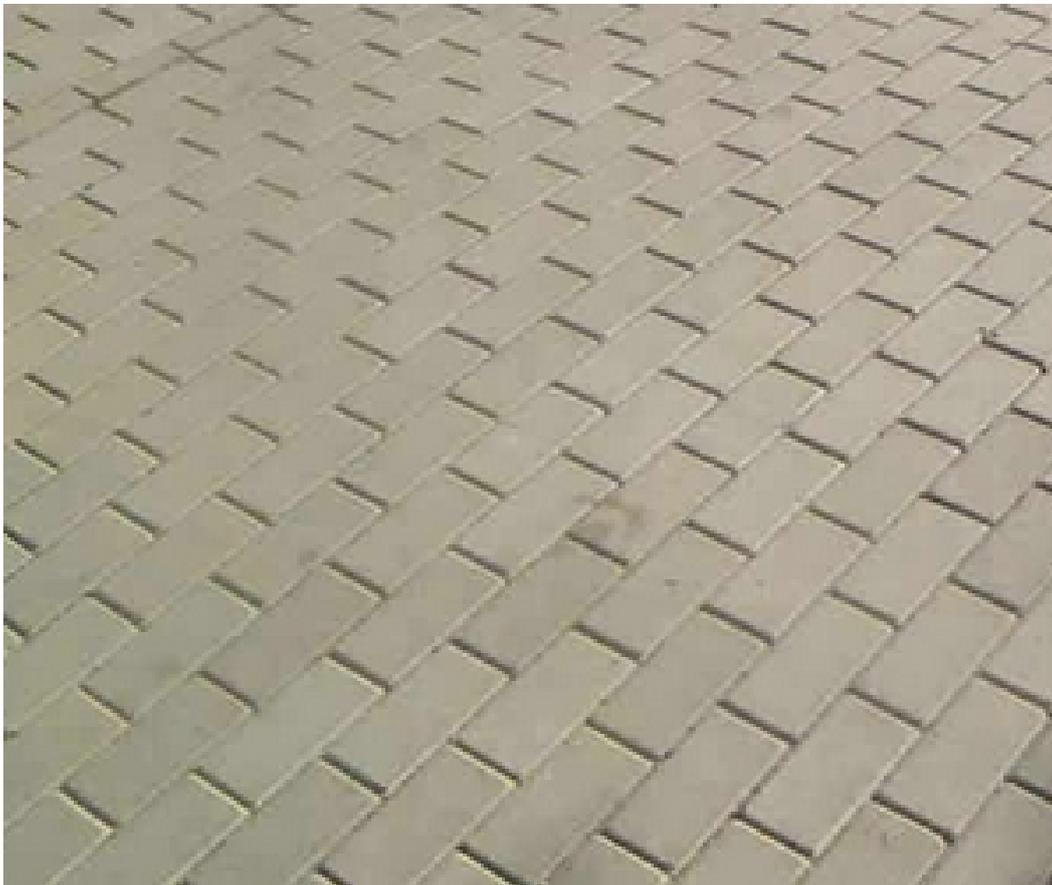
Los trabajos de pavimentado terminarán con una limpieza de toda la superficie empleando una hidrolimpiadora, que dejara el pavimento con un acabado superficial impecable.

Gráfico 7.11. Acabado final del pavimento
