EL PATRIMONIO CONSTRUIDO DE LA MARINA AUXILIANTE EN EL CABANYAL (VALENCIA) Y SU PUESTA EN VALOR

Gaspar Muñoz Cosme, Beatriz Martín Domínguez y Marta Mestre Sabater
Instituto Universitario de Restauración del Patrimonio de la Universitat Politècnica de València

RESUMEN: *Tras la realización de un estudio histórico y el análisis de la realidad arquitectónica y urbana del Cabanyal dentro del proyecto Patrimonio en Riesgo, se determinó como objetivo la documentación y puesta en valor del patrimonio construido de la Marina Auxiliante, por su valor histórico y arquitectónico, y su deficiente estado de conservación.*

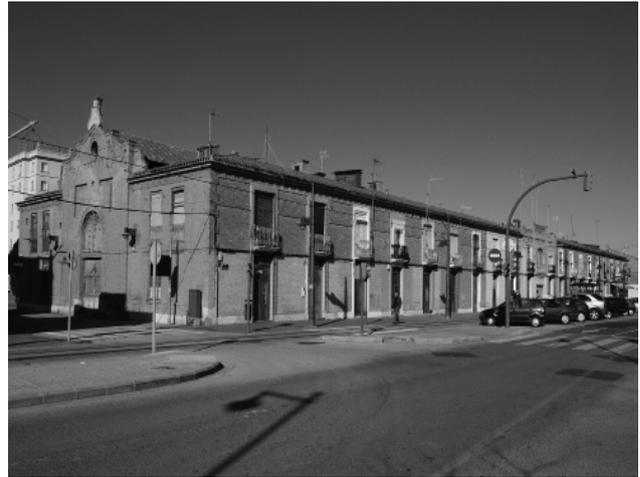
Figura 2. Lonja del Pescado. Fuente: fotografía de Álvaro Toepke

La Lonja del Pescado, construida en 1909 por el arquitecto Juan Bautista Gosálvez, es una construcción con grandes naves destinadas al almacenaje, limpieza y venta del producto de la pesca. Para El Cabanyal es un emblemático e imponente edificio de singular tipología arquitectónica, que configura una de las manzanas típicas del tejido urbano del barrio (figura 2).

Situada a escasos metros del mar y con el lado de mayor longitud paralelo a éste, la manzana tiene 25 m de ancho por 100 m de largo. Se ordena según dos ejes centrales que se cruzan perpendicularmente y en cuyos extremos se disponen los accesos al espacio central común. El edificio está constituido por tres crujías con cubiertas a dos aguas. El espacio central es una nave más elevada de 9 m de anchura y una superficie de unos 900 m²,

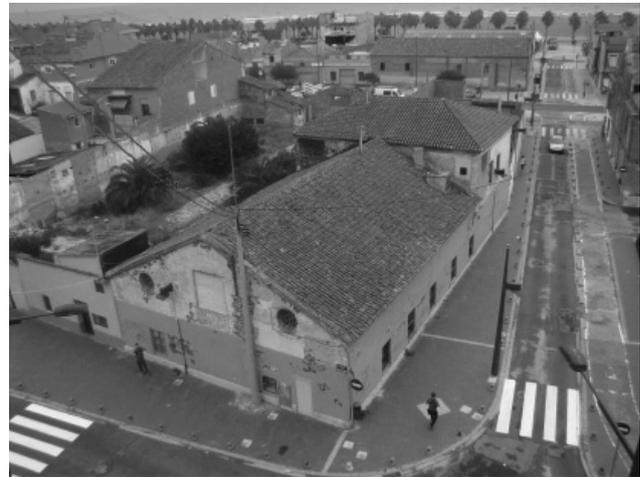
Figura 3. Vista de Casa dels Bous y Teñidores. Fuente: fotografía de Mireia Perepérez Espi

La *Casa dels Bous* servía para albergar a los bueyes encargados de meter y sacar las barcas pesqueras del mar, que eran necesarios para la pesca *del bou* –sistema de pesca de arrastre–. La actual casa costó casi veinte años de levantar por problemas económicos y se inauguró en 1895. Situada con su fachada principal dando a la calle Eugenia Viñes, dispone de un corral vallado donde se permitía sacar los bueyes a tomar el sol. Es un edificio de construcción austera y composición simétrica de fachadas. En el año 1928 dejó de funcionar como tal y, posteriormente, se reformó compartimentando la planta baja, para que pudiera funcionar como almacén y cooperativa de la Cofradía. En los últimos veinte años fue alquilada a una empresa dedicada a la construcción de maquinaria industrial (Talleres Sándol S.L.), junto con dos de las naves de la Fábrica del Hielo (figura 3).

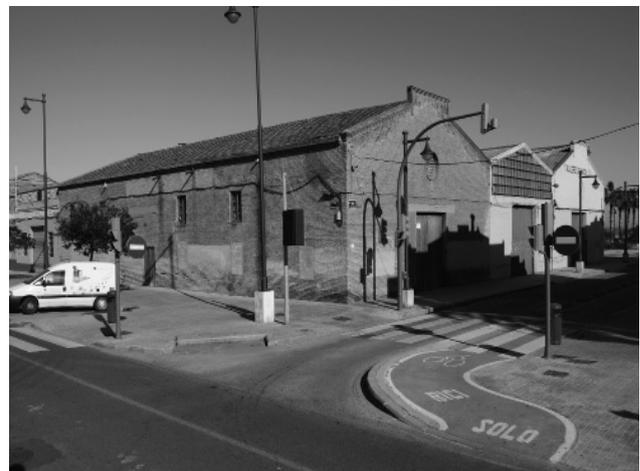
Figura 4. Fábrica del Hielo. Fuente: fotografía de Álvaro Toepke

La Fábrica del Hielo, construida por la Marina Auxiliante en 1925, constaba de dos naves cerradas ubicadas en la calle Pescadores, de 29 m de longitud por 13 m de anchura, con una nave central, abierta, de 10 m de anchura. Se trata de una construcción austera de ladrillo cara vista. En ella se fabricaba y almacenaba el hielo en cámaras frigoríficas para mantener fresco el pescado. Actualmente, la nave que da a la calle Eugenia Viñes, se conserva en el estado original, independizada del resto del edificio y con muy pocos cambios. Su estado actual es precario debido al estado de abandono y la falta de conservación. La otra nave, la más cercana al mar, y el patio central, han sufrido varias transformaciones motivadas por el uso que se le dio durante el tiempo que fueron alquiladas a la empresa de construcciones mecánicas, Talleres Sándol S.L. (Muñoz *et. al.* 2012a: 52-67) (figura 4).

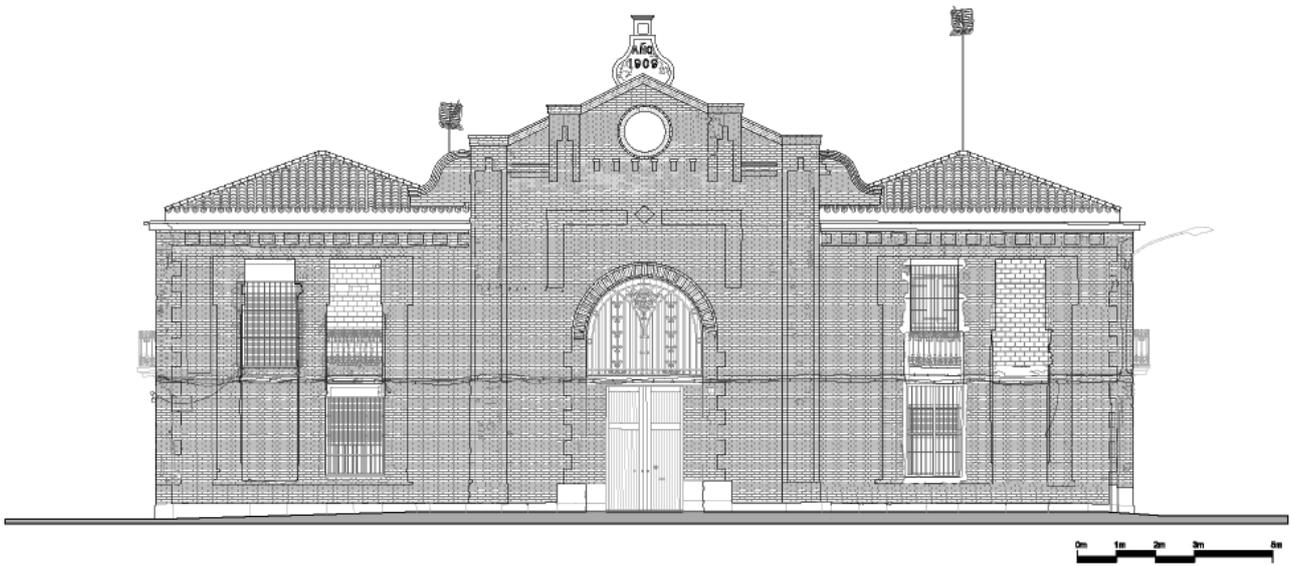
Figura 7. Dibujo de la fachada norte de la Lonja del Pescado

En lo que al levantamiento arquitectónico se refiere, los *fotoplanos* han resultado muy útiles para dibujar algunos elementos que el escáner láser no había podido captar con el detalle suficiente. Esta técnica ha posibilitado el dibujo detallado del aparejo de la Lonja del Pescado y la Fábrica del Hielo, lo que ha permitido su estudio en profundidad, evidenciando las irregularidades y peculiaridades en sus fábricas (figura 7).

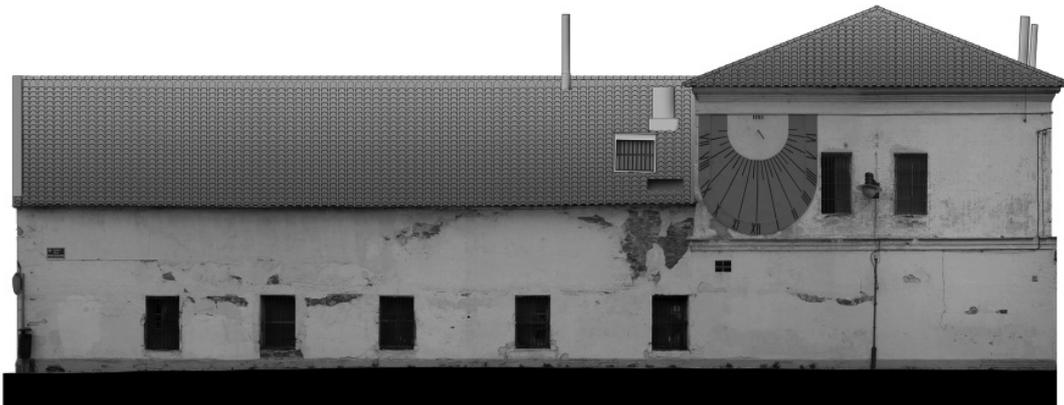
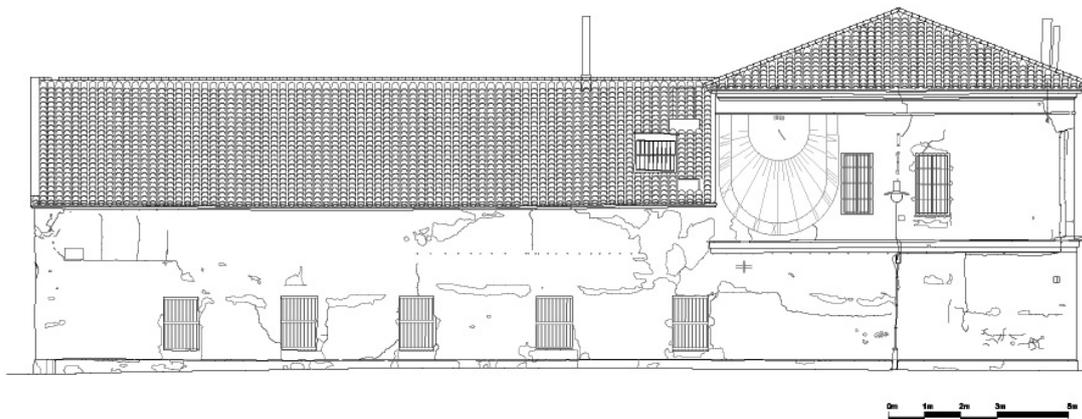
Figura 8. Fotoplano y dibujo de la fachada sur de la Casa dels Bous

Como resultado de esta primera fase de estudio se ha obtenido una completa documentación gráfica de los edificios que incluye detallados dibujos de línea en CAD del estado actual real de los edificios, además de los *fotoplanos* de las fachadas (figura 8).

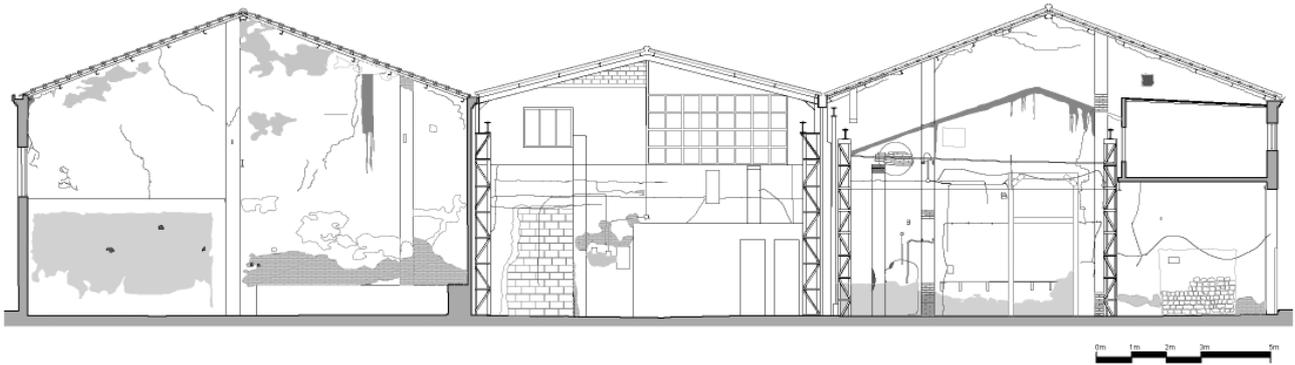
Figura 9. Plano de patologías del alzado interior norte de la Fábrica del Hielo

Fruto de este análisis se ha obtenido una exhaustiva representación en CAD de los distintos tipos de patologías materiales (figura 9), junto con un completo informe en el que se describen los distintos tipos de degradación, además de sus posibles causas y soluciones.
