E L C A S T I L L O
D E G E S T A L G A R

Estudios previos.

Trabajo final de Máster oficial en
Conservación del Patrimonio Arquitectónico

Autora: Ana Isabel Cháfer Gómez

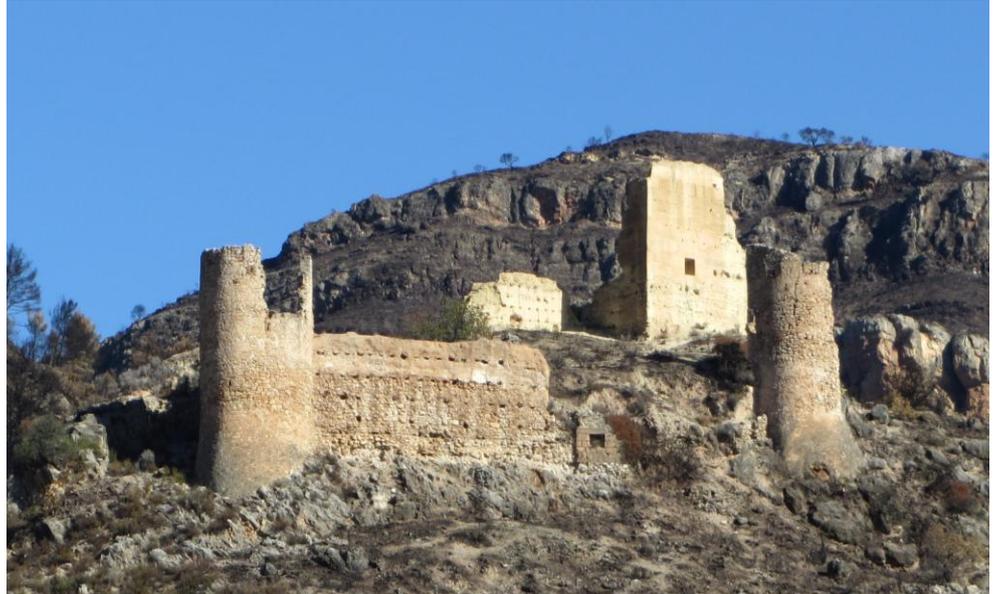
Imagen 2.13. - El castillo de los Murores.

Desde la distancia se distinguen varias torres y lienzos de murallas claramente diferenciables entre sí por el tono y forma de las mismas. Sobre todo destaca una torre de forma rectangular y otras dos semicirculares. Llama la atención la gran cantidad de estructuras perdidas.

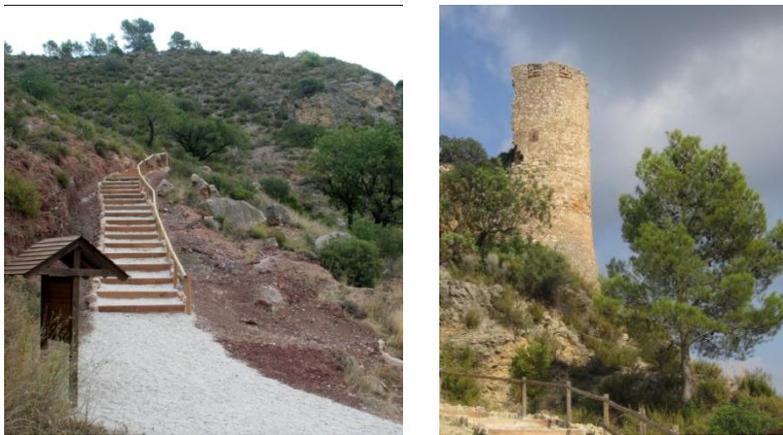
Imágenes 2.18 y, 2.19. Camino de acceso y primera vista del Castillo.

Mientras nos aproximamos al castillo va apareciendo tras un pequeño collado una torre semicircular de mampostería. Esta torre surge de una ancha base que se cimenta en el terreno rocoso.

Además se observan gran cantidad de aspilleras que presentan una morfología con ensanchamientos en su parte inferior y en algunos casos apertura de huecos circulares. Esto podría deberse a las distintas necesidades que ha tenido que cubrir la fortaleza a lo largo de la historia adaptándose a los cambios de armamento.

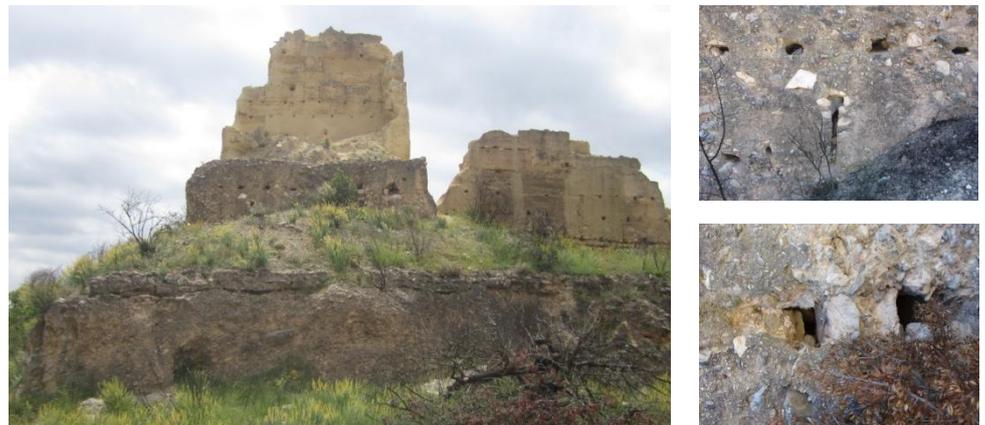
Imágenes 2.22, 2.23 y 2.24.- Vista desde el camino y detalles lienzo de muralla y huecos de la torre

Siguiendo el camino que pasa por un corte del terreno se ve lo que queda de la cara norte de la torre principal y un lienzo de muralla. Debido a su orientación estos elementos tienen tonos más oscuros que el resto y se encuentran en peor estado de conservación.

Tanto el lienzo de muralla como la fachada de la torre presentan las marcas propias de las agujas del tapial pero además en la parte inferior de la fachada de la torre se aprecian aspilleras, por lo que podemos deducir que esta fuera parte del perímetro de la fortificación. Por delante de este lienzo podemos ver el arranque de un muro cimentado en el borde del camino. Estos restos, que apenas levantan un palmo de altura, probablemente sean los últimos vestigios que quedan de un antemuro en el castillo, de menor altura que las murallas principales situadas detrás.

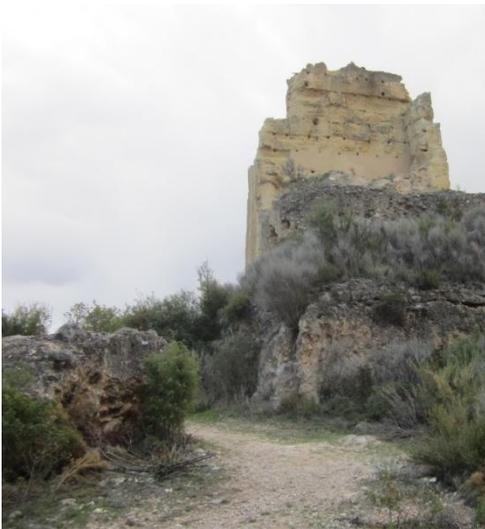
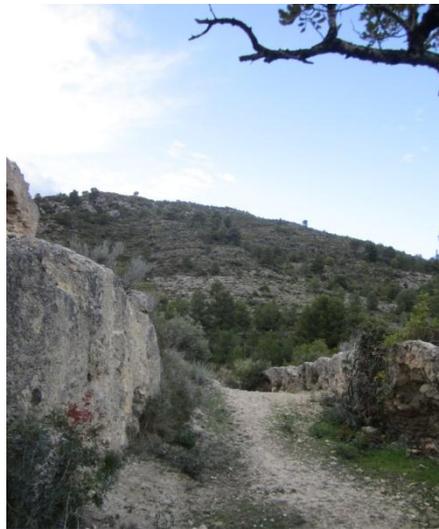
Imágenes 2.26, 2.27, 2.28, 2.29 y 2.30 – Recorrido de acceso y fotos de detalle

Antes de continuar con la descripción de la torre vamos a hacer un alto en el camino para describir el sito en el que se encuentra. Y es que se alza sobre una cimentación que a simple vista parece natural pero que observada con detenimiento presenta claras señas de intervención humana como son rellenos de una argamasa con mampuestos para conseguir una forma regular. En el borde de este recorte de terreno se encuentran los restos descritos antes pertenecientes al antemuro del castillo, dominando todo el recorrido desde lo alto.

Además se distingue claramente un recorrido de ancho constante que podría ser un acceso al castillo. Y a su izquierda aparece un acceso a lo que podría ser un albacar pues guarda la misma forma y dimensiones que el camino.

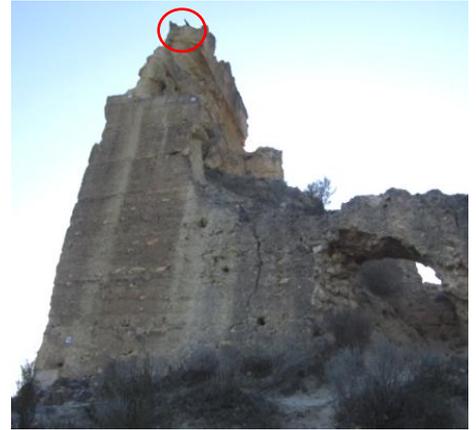
Imagen 2.31.- Cara este de la torre

Volviendo a la torre principal, vemos que la cara este está tan deteriorada como la norte, tiene un color oscurecido y gran cantidad de partes faltantes que intensifican la aparición de lesiones en el paramento como son escorrentía, grietas y vegetación.

En este punto se distingue embebido en una tapia perpendicular un rollizo de madera que forma parte del elemento constructivo seguramente actuando de traba.

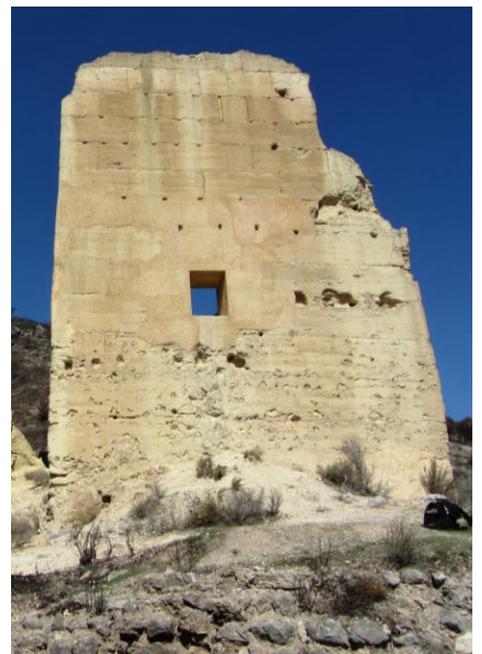
Imagen 2.32.- Cara sur de la torre

Subiendo por la plataforma de la cimentación, por una rampa emplazada en el lateral de la torre, nos situamos en el interior del recinto donde podemos ver la cara sur de la torre cuadrangular. Ésta es la fachada de mayores dimensiones pues es la que en mejor estado de conservación de encuentra, además cuenta con un revestimiento reciente en ciertas partes y un hueco perfectamente rectangular fruto de una intervención del año 2011. Se aprecian con total claridad las marcas del tapial y las improntas dejadas por las vigas de una construcción que en algún momento se anexó a la torre. Presenta al igual que el resto de la construcción grandes manchas por escorrentías.

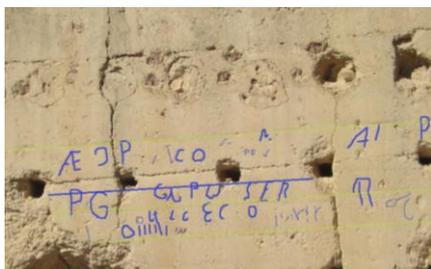
Imagen 2.33.- Detalle muro anexo

Rodeando la torre vemos la cara oeste que nos quedaba por descubrir, en ella también se observan vestigios de una intervención reciente que parece tapar, con un mortero de color similar al del conjunto, posibles grietas o fisuras del paramento. Además siguen apareciendo improntas de viguetas que en algún momento estuvieron empotradas en la torre y que están al mismo nivel que otras encontradas en un muro también de tapia que se encuentra adosado a la torre. De este muro llama la atención la presencia de letras y símbolos grafiados siguiendo la línea de las tongadas del tapial

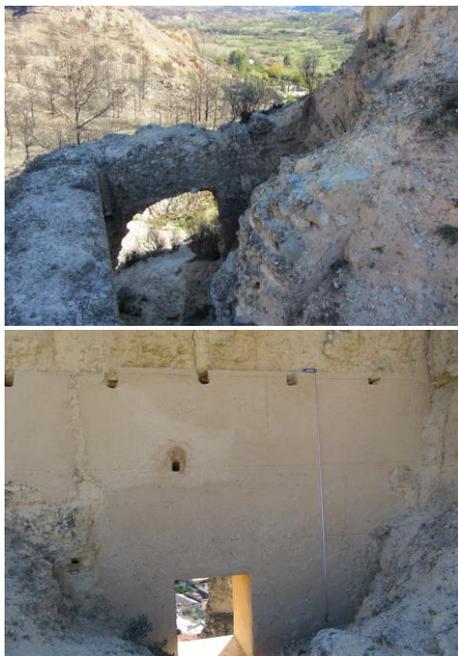
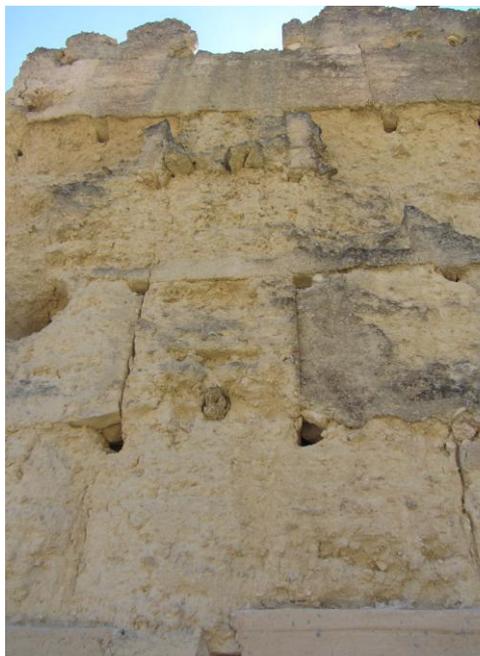
Imágenes 2.35, 2.36 y 2.37.- Vistas interior de la torre

En lo que respecta al interior, se encuentra colmatado de tierras fruto del propio derrumbe de la torre. Tiene también puntos en los que se hace visible la mencionada intervención. Se distingue también un muro divisorio que deja huella en la parte interior de la cara este.

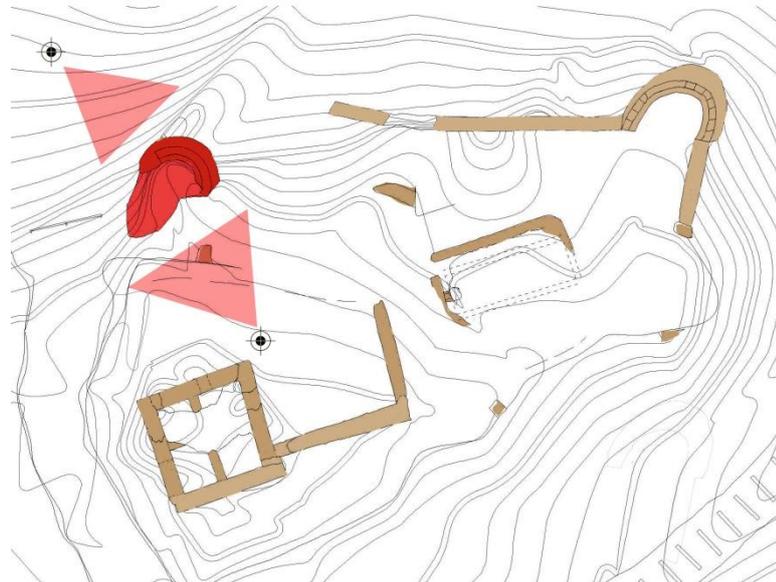
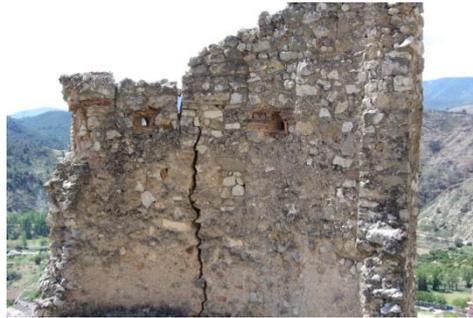
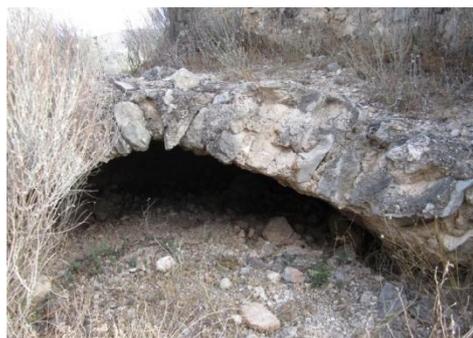
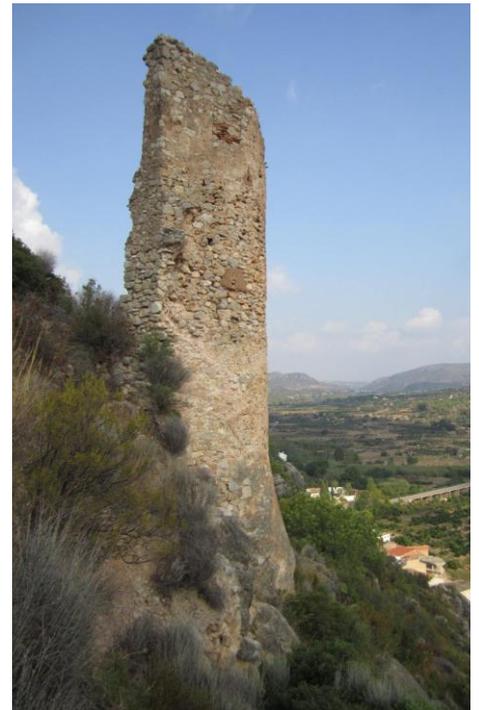
Imágenes 2.38, 2.39 y 2.40.- Torre semicircular 2.

Para pasar al resto de partes del castillo hay que descender de la posición en la que está la torre principal. A sus pies tenemos la segunda torre semicircular que tiene similares características a las de la torre semicircular descrita al inicio del capítulo y se encuentran en cierto modo alineadas. Tiene como ella almenas tapiadas y un cambio de espesor a media altura. Bajo ésta además se ve parte de una bóveda de piedra.

Llama la atención su acusado desplome, que sumado al hecho de encontrarse al borde de la ladera con una pendiente inaccesible y a la presencia de una gran grieta que parte en dos lo que queda de construcción, genera serias dudas acerca de su estabilidad.

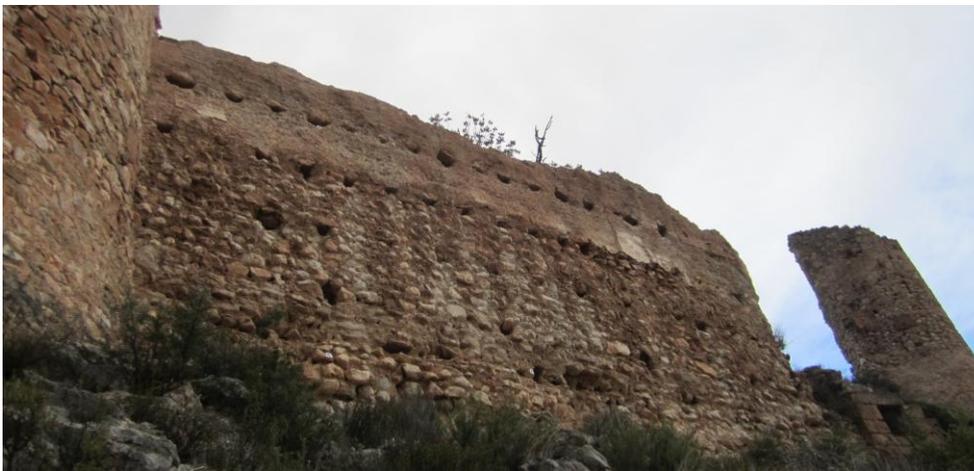
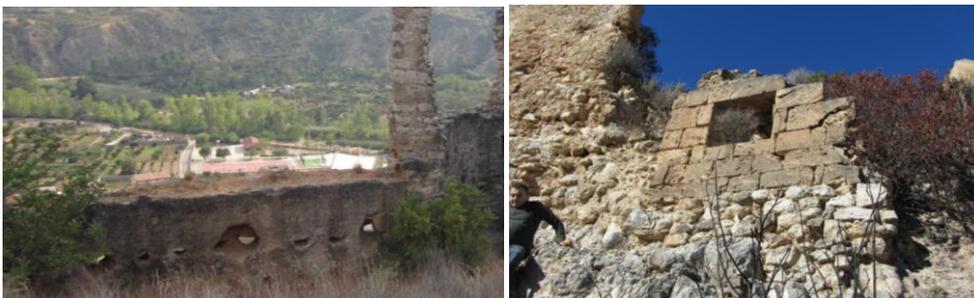
Imágenes 2.41, 2.42 y 2.43.- Muralla: intradós trasdós y detalle.

Llama la atención en un extremo de la muralla, una especie de abertura rectangular de sillería; salvo este elemento el resto del conjunto presenta marcas de las agujas del tapial pero con unas dimensiones y una materialidad distintas a las de la torre principal.

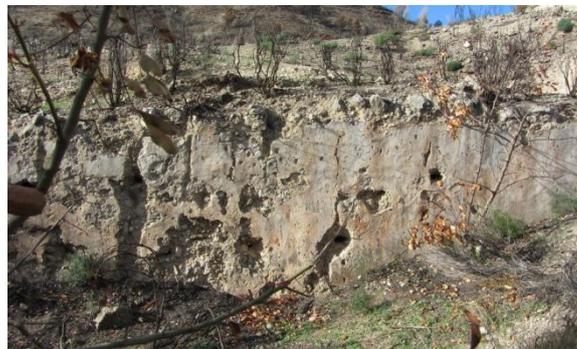
Imágenes 2.44, 2.45, 2.46, 2.47 y 2.48.- Aljibe, muro exterior grafiti, acceso y vistas del interior.

Como último elemento importante del conjunto, encontramos entre la vegetación de la zona vestigios de un muro enlucido que contiene diferentes grafitis entre los que se puede diferenciar varios escudos, una sucesión de círculos concéntricos y distintas líneas de escritura. Junto a este muro se localiza la entrada de un aljibe de planta rectangular y cubierto por una bóveda de piedra. Se comenta en la población que desde el mismo se tendría acceso a un pasadizo que lleva hasta el núcleo del pueblo permitiendo así a los moradores del castillo poder huir sin ser vistos, no obstante en el castillo no se han encontrado vestigios de este pasadizo aunque si hay varias conducciones enterradas en la población.

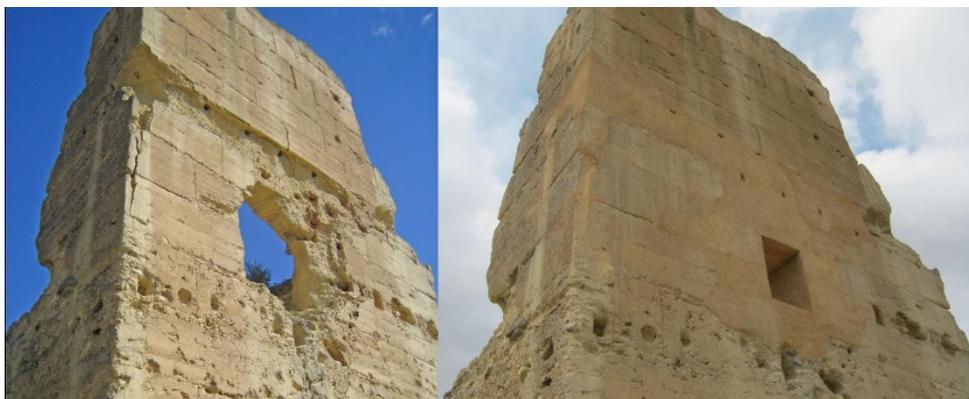
Imagen 3.16.- Fotografía comparativa de la torre antes y después de la intervención de 2011

La más reciente data del mes de julio de 2011, en ella que se consolida parte de la torre principal como obra de urgencia financiada por la Diputación de Valencia. Dirigida por el arquitecto municipal Miguel Navarro siendo Jefe de obra Vanesa Gil y la empresa encargada *Talent SL*. Contando con carácter previo con la visita y recomendaciones de Vicente Torregrosa.

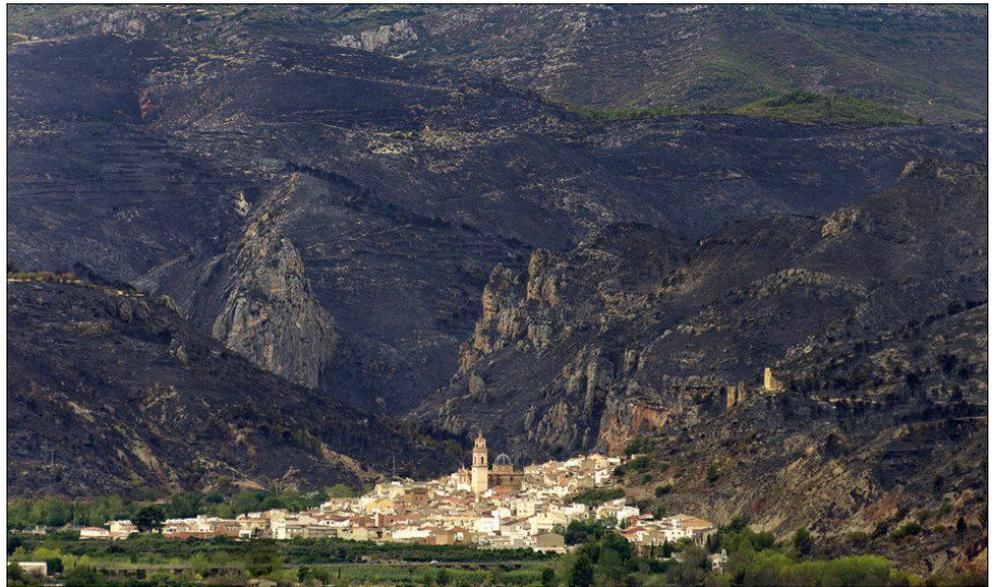
Imagen 3.17.- Fotografía realizada justo después del incendio por Josep A. Collado

Durante la realización de este trabajo en septiembre del año 2012, como ya se ha mencionado en la introducción, se produce un incendio que llega desde Chulilla y arrasa todo el monte en el que se encuentra el castillo. Por lo que respecta a la construcción no se ve afectada salvo por ennegrecimiento en algunos muros, pero el recorrido que da acceso al castillo, que antes era un paseo por la naturaleza, ofrece vistas a un paisaje carbonizado. Además, parte de las barandillas que lo delimitaban se han visto afectadas por el fuego. El mayor daño aparte del ambiental es el daño moral que ocasiona la pérdida del patrimonio natural.

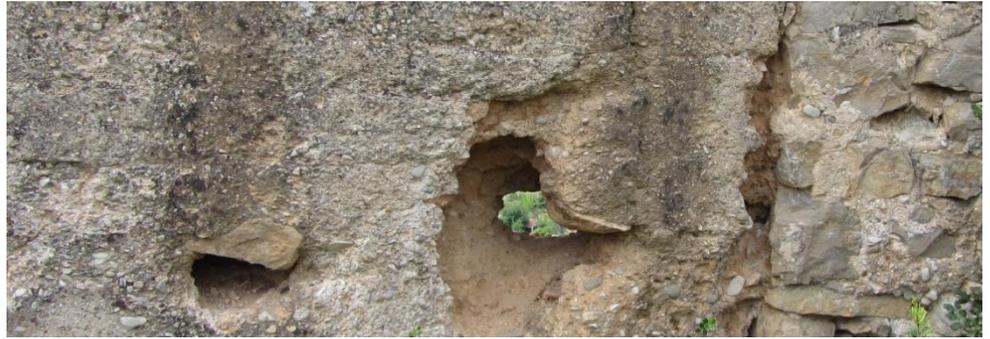
Imagen 4.1.- Detalle encuentro

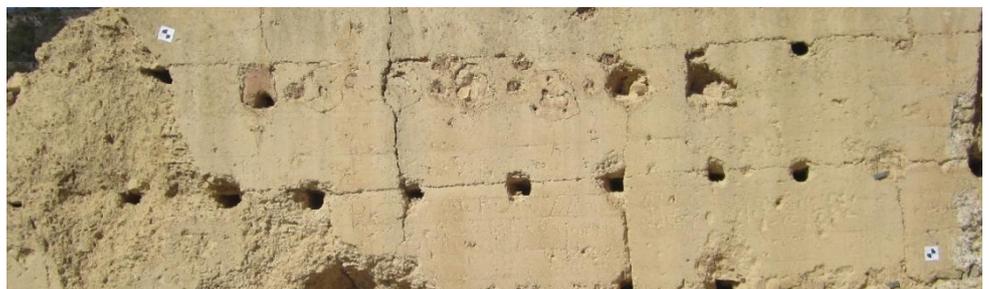
Imagen 4.3.-Lienzo de muralla de tapia

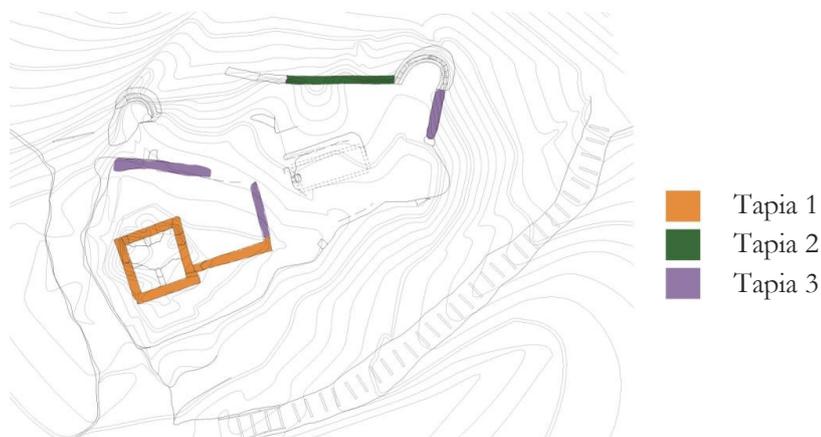
A continuación se describen los tres tipos de tapia que diferenciamos en el castillo de Gestalgar

El tipo 1 es la tapia que compone la torre principal y la muralla que se encuentra adosada a esta.

El tipo 2 sería la tapia que forma la muralla de grandes dimensiones que da la población.

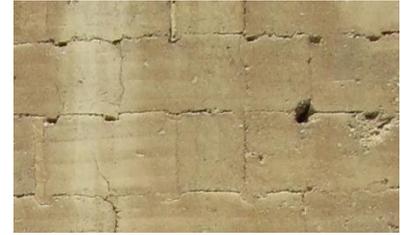
En la tapia 1, aunque en sus tapiadas de arranque contiene piedras a modo de zócalo, el resto de hiladas están compuestas fundamentalmente por tierras y grava con una costra desde 3 cm de espesor en algunas partes y hasta 10 cm en otras.

Este tipo de tapia corresponde con la tapia de tierra calicostrada (2), se realiza extendiendo sobre los tapiales una capa de mortero de cal u hormigón a una altura suficiente para que pueda apisonarse la primera tongada de tierra. Una vez apisonada se vuelve a colocar otra capa de mortero sobre el encofrado y se continúa de esta forma hasta completar la tapiada. Al desencofrar una sección transversal del muro nos mostraría el enlucido exterior del paramento penetrando hacia el interior de la masa en cada junta de tongada apisonada³⁷. La altura de las hiladas varía desde uno 90 cm en las inferiores hasta unos 70 cm en las superiores. El tamaño de las agujas es de 6 x 2 cm aproximadamente respondiendo a una forma rectangular. El espesor es de 105 cm.

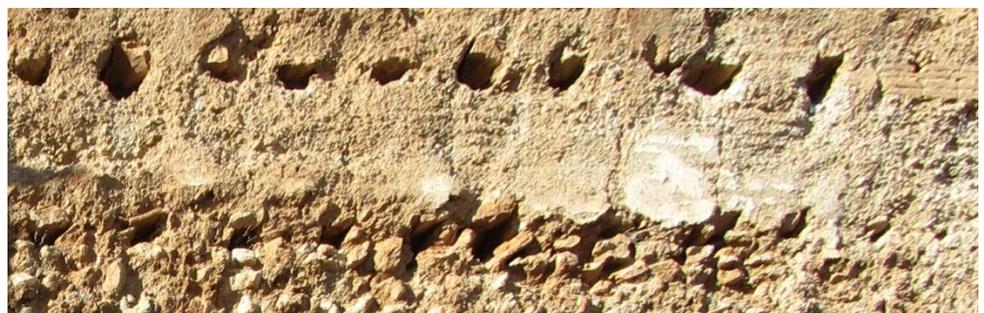
Imagen 4.6- Tapia tipo 2

El tipo de tapia 2, es una tapia mixta de tierra y piedra (3.2). Tiene un espesor de 80 cm y está compuesta por mampuestos de gran tamaño y un elemento terroso rojizo. En su intradós aún se conserva también una costra de hormigón de cal. La altura de las hiladas es de 1,20 m y los huecos para el paso de las agujas son de 10 x 5 cm aproximadamente con forma irregular. (es imposible medirlos con precisión pues están muy deteriorados) El proceso de ejecución de esta tapia es similar al anterior, contra los tableros se extiende un lecho de mortero o de hormigón de cal sobre el que se entestan mampuestos en hiladas seguidos de las tongadas de tierra apisonada. Se puede leer con facilidad la piedra que se colocaba sobre las agujas.

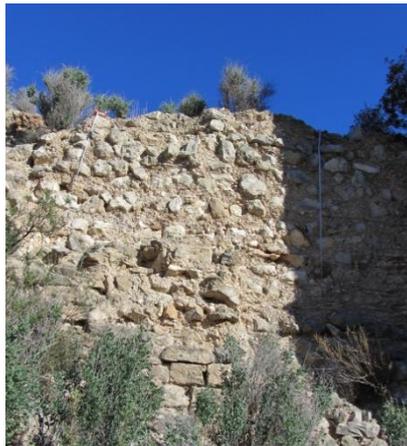
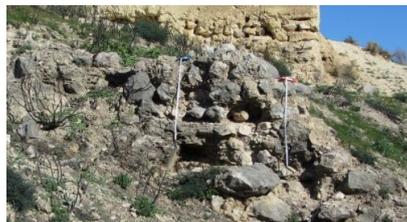
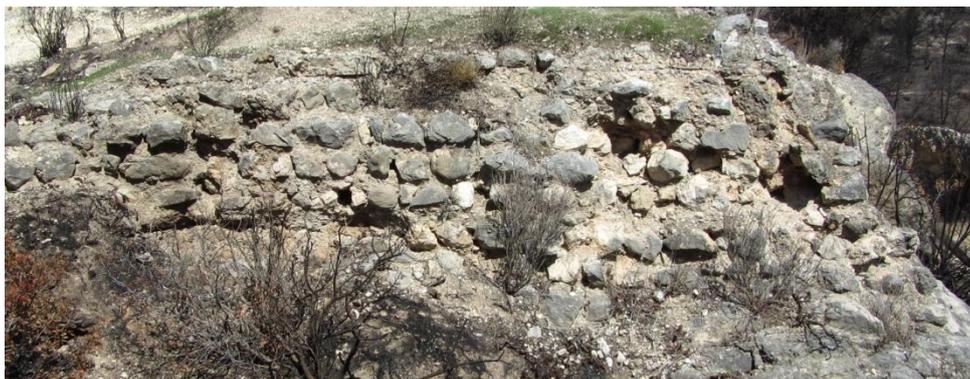
Debido a la función de los muros, esta tapia se encuentra en muy mal estado de conservación, pero aún así se leen signos que demuestran que se ha ejecutado con un encofrado y en hiladas, como son la excesiva llaga entre mampuestos debido a la ausencia de ripios, los orificios dejados por agujas y las líneas de interrupción de hormigonado entre tapiadas.

La ejecución de este tipo de tapia se realizaba formando capas alternas de hormigón que enrasaba contra el tapial y de hiladas de mampuestos las cuales se asentaban con la base lo mas plana posible.

Imágenes 4.6. , 4.7.y 4.8.- Muros de tipo de tapia 3.

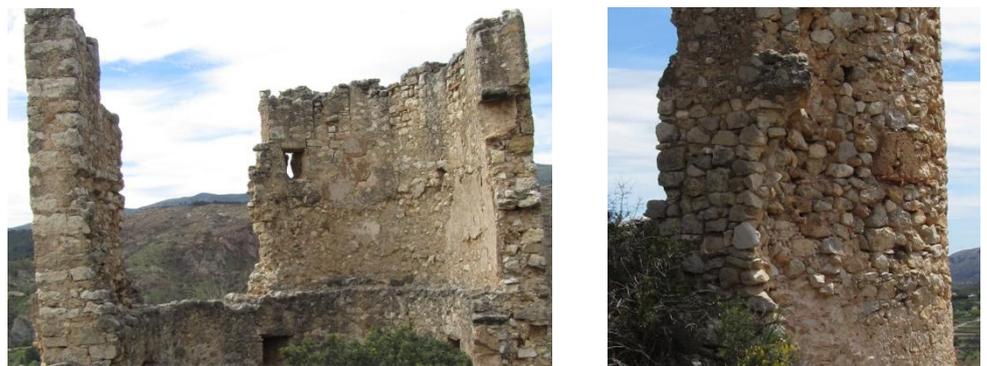
La ejecución de la fábrica se realiza colocando mampuestos tanto en el sentido transversal como en el longitudinal de la fábrica con el fin de conseguir la mayor trabazón posible. Se utiliza mortero para su unión y ripios para completar faltantes. En los puntos singulares como esquinas jambas y huecos se colocan los mampuestos mas resistentes. En este caso la superficie de las torres irá revestida.

Imágenes 4.9. y 4.10.-Mampostería en torres.

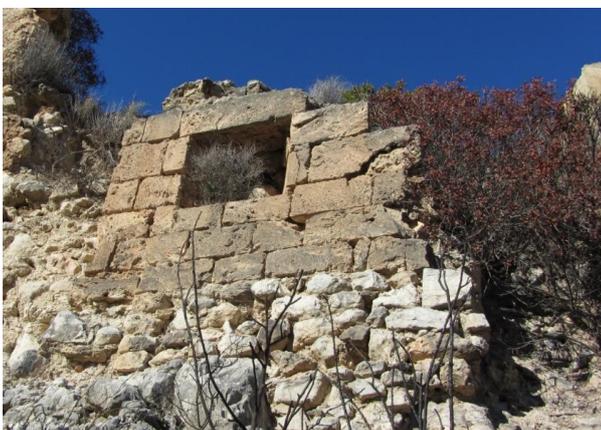
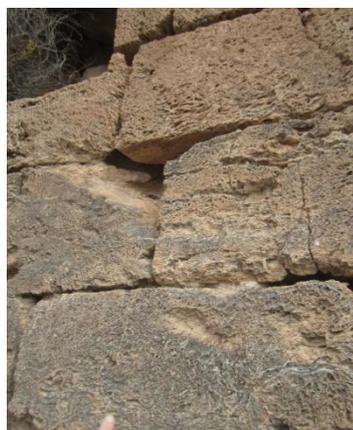
Adosado a la muralla que se encuentra entre las torres semicirculares, hay un elemento que está formado por sillares de pequeño formato de labra aplantillada ya que están cortados para ocupar un lugar determinado. Los sillares tienen aproximadamente unas dimensiones de 50 x 25 cm y están recibidos con mortero de cal aunque en muchas de las juntas ha desaparecido. Normalmente se emplean útiles como palancas o tenazas para su puesta en obra y cada sillar ocupa un lugar concreto. El aparejo que presenta es pseudoisodomo de sogas.

Imágenes 4.11 y 4.12.-General y detalle del elemento de sillería.

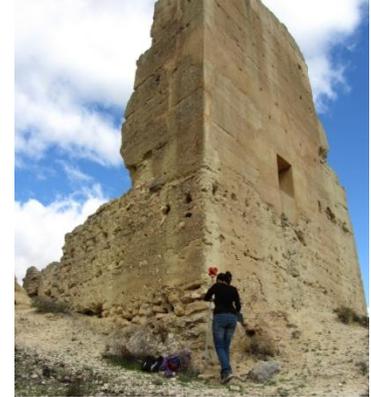
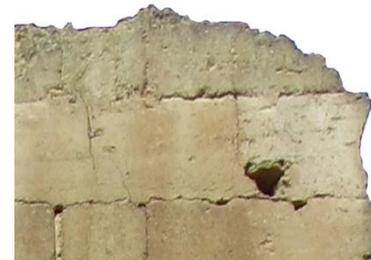
La torre principal es de planta sensiblemente cuadrangular midiendo 7,80 m. de lado. El muro que se conserva de mayor altura alcanza una cota de 10,39 m estando formado por 14 hiladas de tapial. Se desconoce si la torre alcanzaba mayor altura, aunque por la marca de dos aliviaderos de agua en la antepenúltima tapia y bajo estos, en el intradós, la marca de lo que podría ser un forjado, se cree que a ese nivel estaba la terraza superior de la torre.

Imágenes 4.13. y 4.14.- Exterior de la torre

En cuanto a la tapia tiene un espesor de 105 cm y las hiladas presentan una altura que varía entre 85 cm en las primeras tapiadas hasta 70 – 77 cm en la superiores. En las inferiores predomina el uso de mampuestos y la costra tiene un espesor de unos 4 cm. En cambio las superiores tienen una costra de mayor espesor unos 10 cm y el relleno es de tierra y un árido de pequeño tamaño.

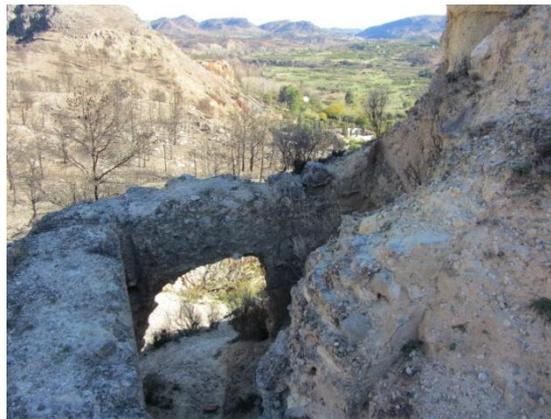
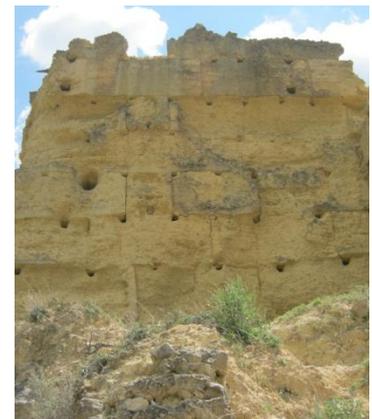
Además existen vestigios de un muro diafragmático interior de 70 cm de espesor, que divide la torre en dos partes. Está trabado con los muros exteriores consiguiendo así una gran estabilidad en el conjunto. Se aprecia también unos ligeros restos del enlucido de otro muro transversal a este que parece dividir la torre en cuatro partes pero hasta que no se excave es difícil de asegurar.

Imágenes 4.15. y 4.16.- interior torre.

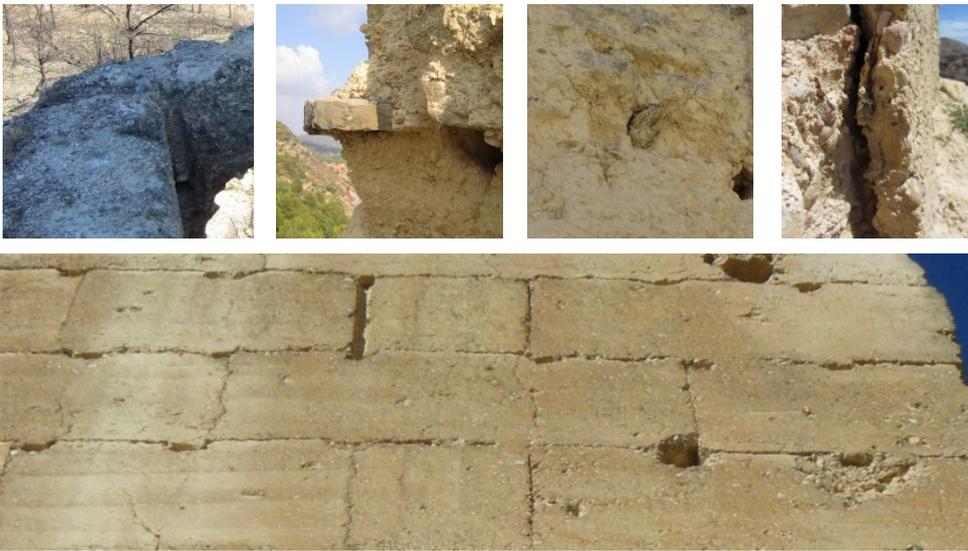
En la torre son de fácil lectura las marcas dejadas durante la construcción. Se distinguen las tablas que conformaban el tablero (cuatro tablas) así como el frontal (formado por 3 tablas en posición vertical), también se aprecia la impronta dejada por el gárgol y el intento de disimularla en algunos puntos.

También se leen en el interior improntas del barzón y unos rehundidos marcan la posición de las agujas. En algunos puntos aparecen elementos de traba como son piedras y rollizos de madera.

Imágenes 4.17, 4.18, 4.19, 4.20 y 4.21.- Puntos singulares de la torre.

En la parte inferior hay juntas de hormigonado que dejan constancia de que, en estas hiladas, se ha utilizado un encofrado continuo. Gracias a estas juntas se puede saber el orden de ejecución pues al ser inclinadas se sabe qué tapiada fue realizada con anterioridad. De este modo se ha llegado a la conclusión de que esta torre fue ejecutada por anillos siguiendo cada uno de ellos dirección opuesta al anterior

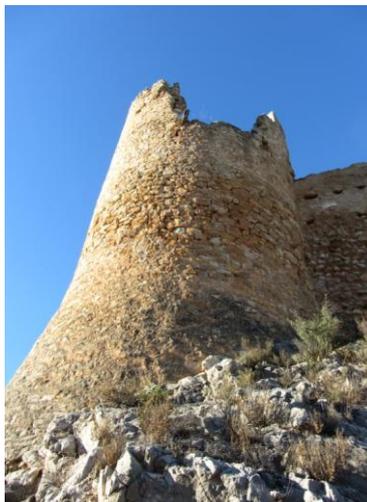
La torre oeste forma en planta un semicírculo irregular de unos 2.50 m de radio. Tiene una altura desde su base de 10 m, está cimentada sobre la roca de la montaña formando talud. En su intradós está rellena de tierras siendo visible únicamente los últimos 5 m de la misma.

A una cota de 2.50 m desde el terreno se produce una variación brusca en el espesor de la fábrica, pasando de 1 m de ancho a 0.60 m. Este cambio de sección, que forma una cornisa a lo largo de la fábrica, debía tener como función el apoyo de o bien un forjado de madera o de una bóveda de ladrillo y tapia.

Imagen 4.22.- Torre oeste.

Bajo el resalto encontramos 3 aspilleras al mismo nivel, que debían estar relacionadas con el nivel inferior de la torre.

Sobre el apoyo aún podemos ver otras dos aspilleras a una altura de aproximadamente 2 metros. Esto nos indica que, o bien la estructura horizontal soportada por el saliente era una bóveda, acercando las aspilleras superiores a una altura adecuada; o, en el caso que se tratara de un forjado plano, debía haber algún paso de ronda elevado sobre el forjado desde el que poder defender el castillo utilizando las aspilleras superiores.

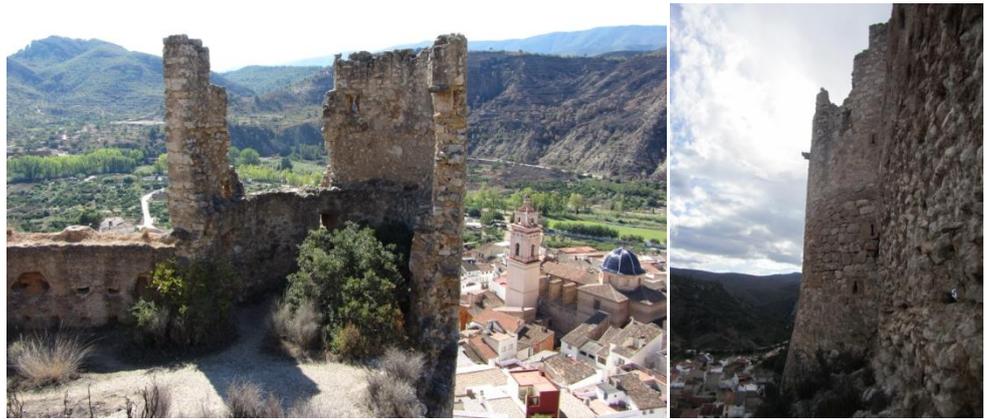
En total se han contabilizado un total de 9 aspilleras cubriendo todos los flancos que nos dan la idea de la situación de los niveles de la torre.

Imágenes 4.23 y 4.24.- Vistas de la torre oeste desde otras perspectivas.

A la altura del cambio de sección y coincidiendo con el fragmento de torre desaparecido, a una distancia entre sí de 2.64 metros, encontramos también dos ménsulas voladas de 0.15 x 0.24 m. que podrían formar el apoyo de un matacán. Estas ménsulas, independientemente de su funcionalidad, estaban rematadas con unas molduras que evocan un periodo histórico más cercano al renacimiento que a la arquitectura medieval. Podemos ver estas molduras en una de las ménsulas, que ha permanecido completa hasta nuestros días.

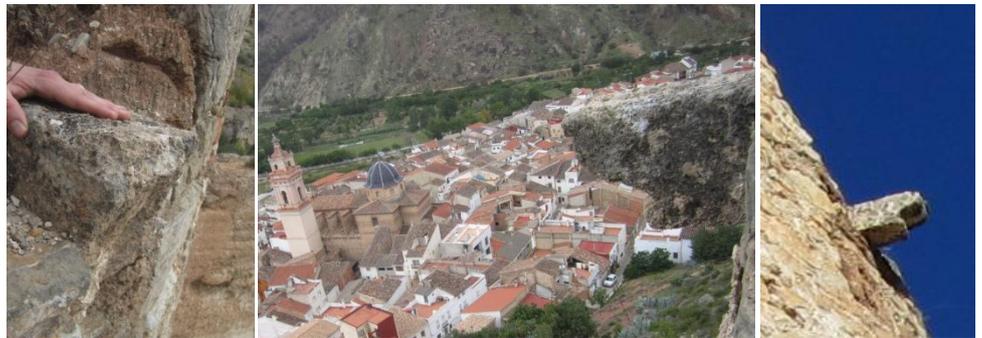
Imágenes 4.25, 4.26 y 4.27. Ménsulas encontradas empotradas en la fábrica de la torre oeste.

Sin embargo, si estudiamos las ménsulas, como ya hemos comentado, tienen una apariencia renacentista, pues están rematadas por molduras modernas para un castillo de la edad media. Sabiendo esto, podemos deducir la posibilidad de que ambas hipótesis de formación de niveles existieran en el castillo en periodos distintos.

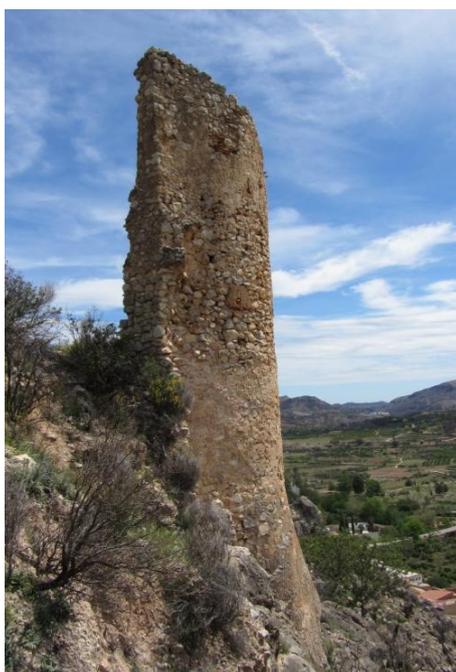
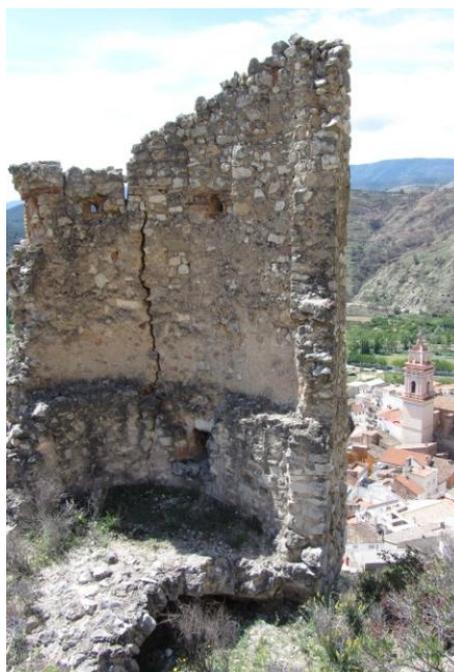
La torre este por el contrario no tiene sujeción alguna por lo que se encuentra en peor estado de conservación, teniendo un alto riesgo de desmoronamiento al haber perdido la verticalidad.

En planta describe poco más de un cuarto de círculo. Tiene una altura similar a la oeste (10 m.) y presenta también las almenas cegadas. En esta torre se han contabilizado un total de 3 aspilleras y 2 troneras en la parte del cegado de las almenas.

Imagen 4.28 y 4.29. Vista interior y exterior de la torre este.

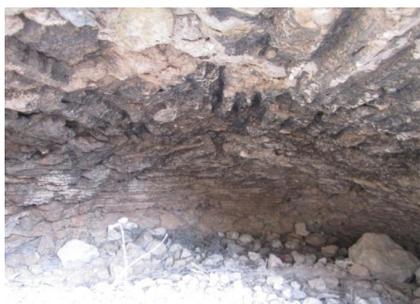
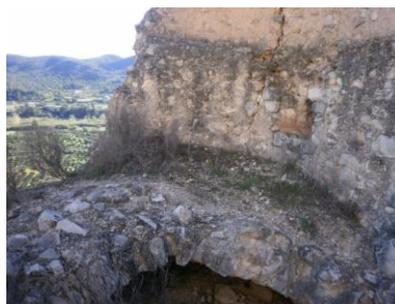
Llaman la atención los restos de una bóveda a media altura. Está realizada con mampostería y hormigón de cal con encofrado perdido de cañizo tal y como nos muestran las huellas existentes. Se encuentra semienterrada por los restos desmoronados del castillo, acumulados a sus pies.

Imágenes 4.30 y 4.31. Bóveda de la torre Este.

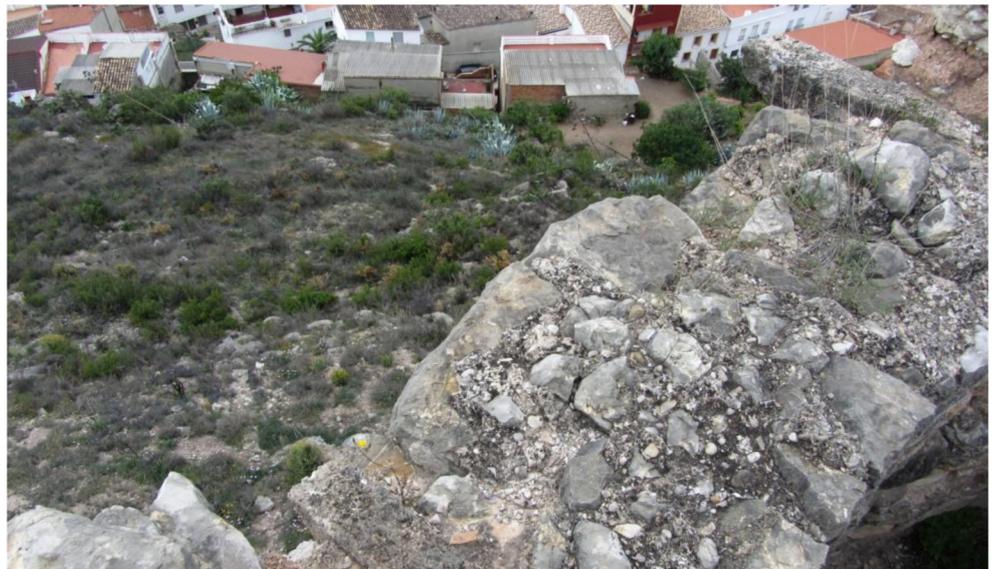
Esta hipótesis, que además de plausible, solucionaría el asunto de la diferencia de altura entre las aspilleras y el apoyo (2 metros), no encaja con los restos de ménsulas encontrados en el nivel del apoyo sobre los que iría un matacán.

Imágenes 4.34. Restos de los apoyos del matacán, a la altura del cambio e sección de la torre.

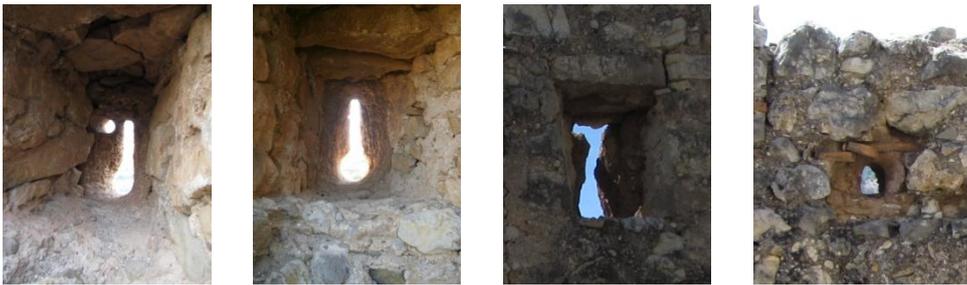
A continuación se muestran fotos en detalle de algunas las aspilleras vistas desde el intradós y el trasdós. La realización de estos huecos en el paramento responde siempre al mismo sistema. A modo de dintel se han colocado mampuestos relativamente planos y de longitud suficiente para que una sola pieza llegue a apoyar en los dos lados. La jambas forman un ángulo que permita el cambio de posición y visual desde el interior, estrechándose en la parte exterior, donde se ha colocado una pieza especial de piedra con la silueta del hueco necesario para disparar. Este hueco presenta modificaciones en su forma adaptándose a los nuevos armamentos.

Las almenas cegadas, también presentan huecos más pequeños para disparar claramente con algún arma de fuego. En estos casos el cegado de la almena se ha realizado con mampuestos, pero en los puntos singulares como son el perímetro de las troneras se han utilizado ladrillos (ver foto fila superior derecha como ejemplo).

Imágenes 4.35, 4.36, 4.37 y 4.38 Algunas aspilleras/ troneras vistas desde el interior.

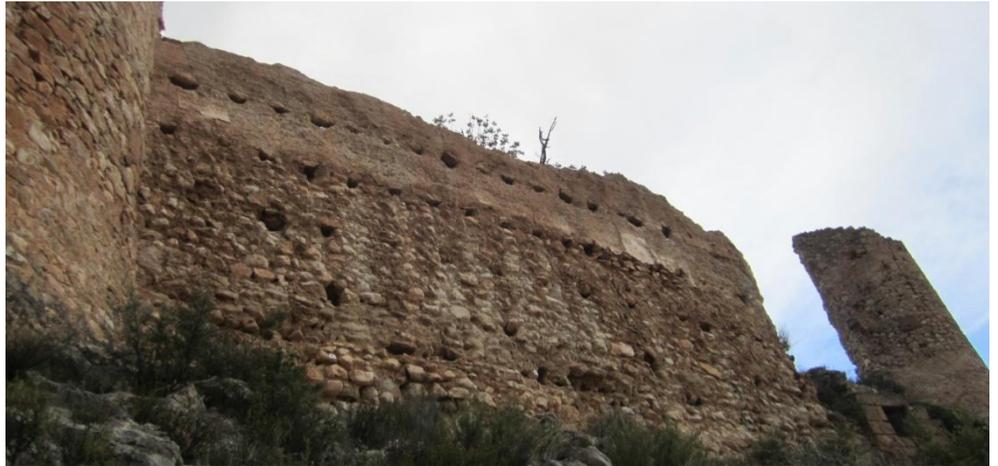
Imagen 4.43.- Muralla trasdós.

La muralla que da a la población vista desde su parte exterior parece impenetrable. Alcanza una longitud de 12 m. y una altura de 6 m. Como ya hemos descrito en el apartado de los sistemas constructivos, está conformada mediante tapia de tierra y piedra con tapiadas de aproximadamente 1,20 m. de altura. La fábrica tiene un espesor de 0,80 m. El intradós se encuentra colmatado de tierras, dejando visible únicamente 1,80 m de paramento.

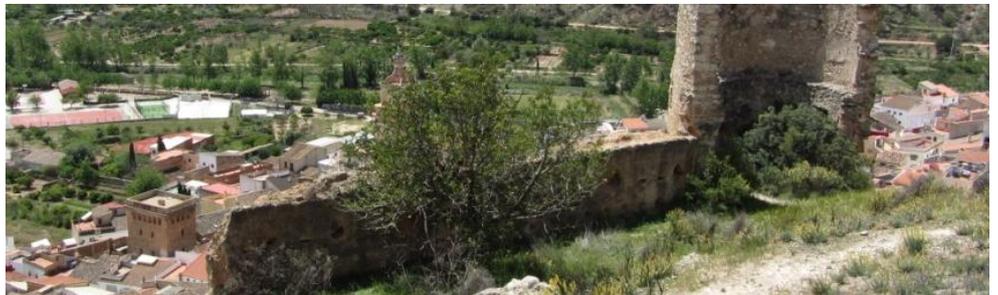
Imagen 4.44.- Muralla intradós

En la coronación del muro aún quedan restos del adarve por el que se efectuaba el paso de ronda y que estaba comunicado con las torres.

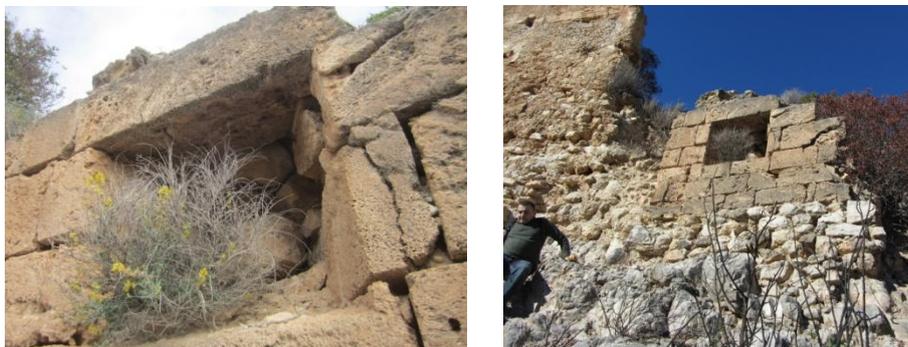
Formando parte de esta muralla pero en diferente alineación, encontramos un elemento de sillería que parece ser una cañonera. Pues pese a estar colmatada de tierras, se distingue el abocinamiento de las jambas y la inclinación hacia abajo del derrame que permitiría poder orientar el cañón hacia los lados y hacia abajo.

Imágenes 4.48 y 4.49.- Cañonera.

La fábrica de sillería tiene unas dimensiones de 1,90 x 2,50 m y la abertura es de 0,86 x 0,80 m. en el trasdós. Como se ha indicado en el apartado de sistemas constructivos, cada sillar ocupa una posición concreta estando labrado para tal fin.

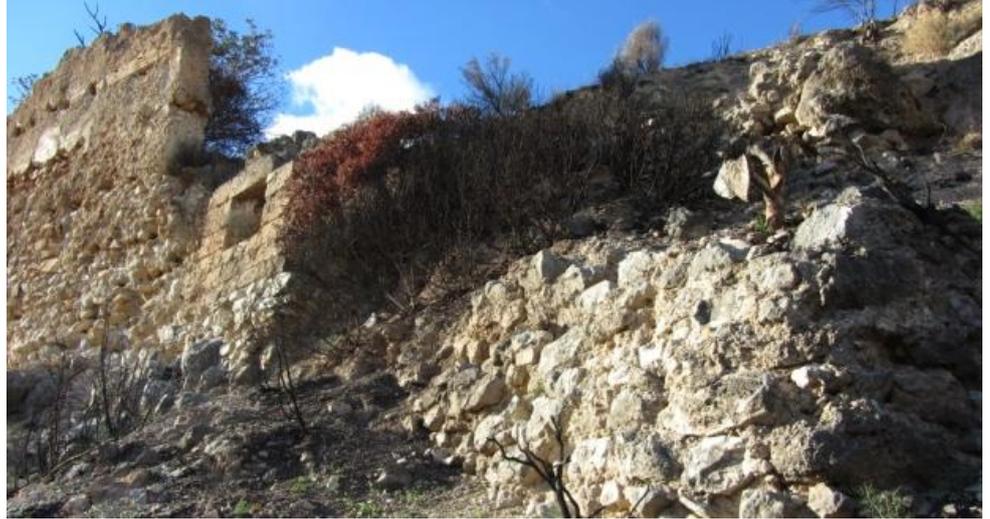
Analizando la planta de la muralla en conjunto, este elemento, que tiene una posible datación por su sistema constructivo y su factura renacentista, podría formar, junto con los restos que se encuentran en su alineación, un baluarte orientado al pueblo. La posibilidad de una modificación moderna del castillo encaja con los datos expuestos anteriormente en el análisis de los restos de unas ménsulas en la torre oeste.

Imagen 4.50.- Muralla de tapia, cañonera y cimentación.

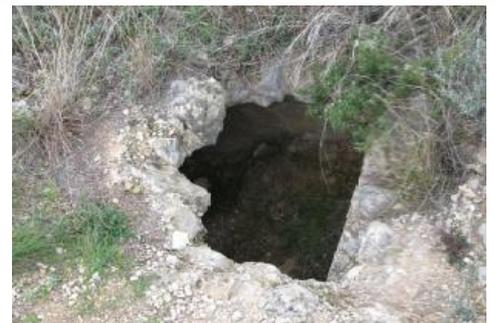
Al mismo se accede a través de una abertura, que está a nivel del suelo, por la que cabe una persona (1,13 x 0,64 m).

Se encuentra enterrado, teniendo encima una capa de tierras de 0,13 m de espesor medio.

Imagen 4.51.- Acceso al aljibe

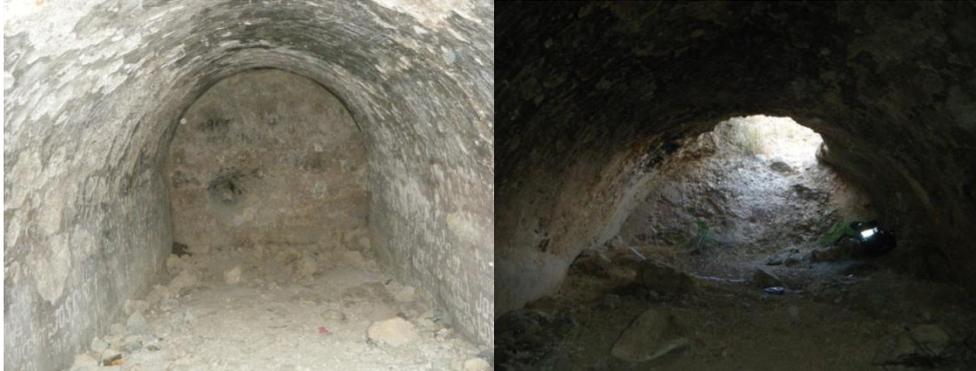
La bóveda que conforma el aljibe está realizada con mampuestos de distintos tamaños unidos mediante hormigón de cal y tiene un canto de 0,26m en su coronación.

Todo el interior se encuentra revestido con mortero de cal. Éste presenta gran cantidad de desprendimientos y grafiti modernos.

Imágenes 4.52 y 4.53 .- Interior del aljibe.

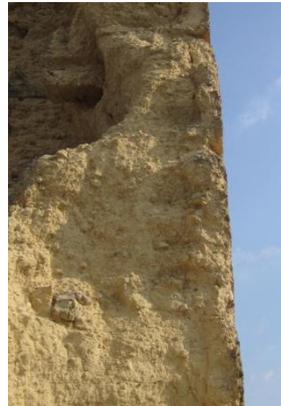
La primera muestra es parte del relleno de una de las tapias que conforman la torre cuadrangular del castillo, cabe recordar que las primeras hiladas de tapias de esta torre presentaban rocas de grandes dimensiones conformando una especie de zócalo, es por ello que la muestra se ha tomado de una hilada superior donde no encontramos estas grandes rocas y la tapia presenta un aspecto más homogéneo.

Imagen 4.58.- Ubicación de la muestra.

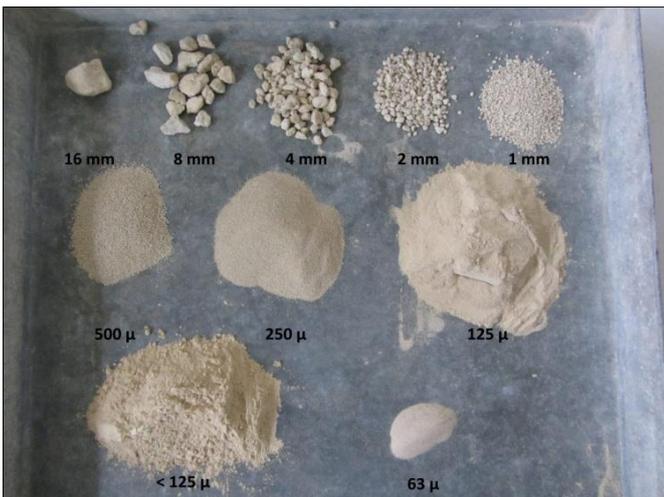
Como resultado se han obtenido áridos a partir de 16 mm. Estos tienen las aristas vivas y un color blanquecino tirando a ocre. Sí reaccionan con el ácido clorhídrico indicándonos que se trata de piedra calcárea. Predomina la presencia de finos en el tamiz de 125 μ m, siendo estos básicamente también calcáreos.

Imagen 4.60.- Granulometría.

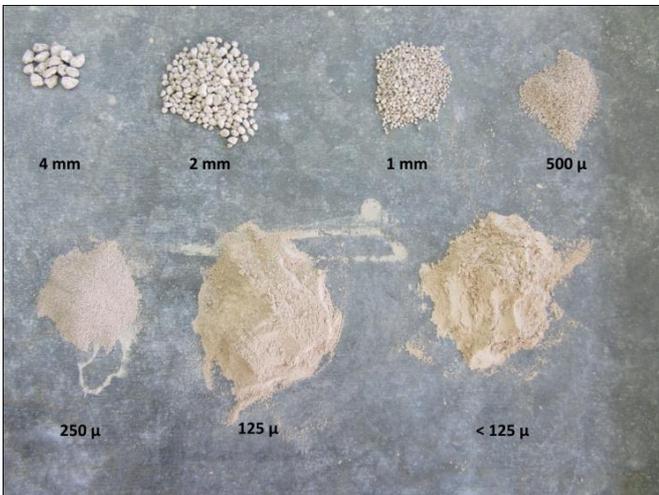
En el ensayo se han obtenido áridos de pequeño tamaño, que fueron retenidos a partir del tamiz de 4 mm. Los finos presentan un color rojizo. Esta muestra no reacciona apenas con el ácido clorhídrico por lo que suponemos que es a base de yeso.

Imagen 4.68.- Granulometría.

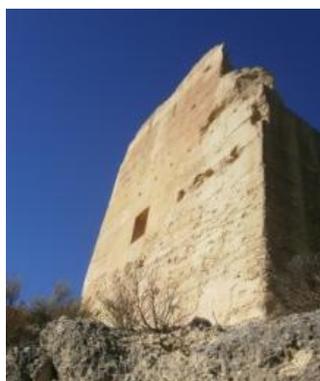
El tipo de tapia empleada con agujas de pequeñas dimensiones 6 x 2 cm , con gran costra y una altura en las tapiadas superiores de unos 74 cm lo que viene a ser un codo mayor morisco, nos sitúa esta construcción en periodo árabe.

Imagen 5.2.- Torre principal.

En cuanto a la datación tanto en la web del ayuntamiento⁴⁰ como en el trabajo de Vicente Oliver⁴¹ se dice que podría datar del siglo XII, reinado de *Mubamed Ibn Mardanish*, momento en que estos edificios recibieron un gran impulso, en su construcción y/o ampliación. Este dato concuerda con la clasificación en la tesis del profesor Pablo Rodríguez, que la enmarca, según su morfología, en el periodo almohade de finales del siglo XII. El arqueólogo Enrique Díes, tras su visita, también la sitúa en ese periodo por el tipo de tapia y el tamaño de las agujas.

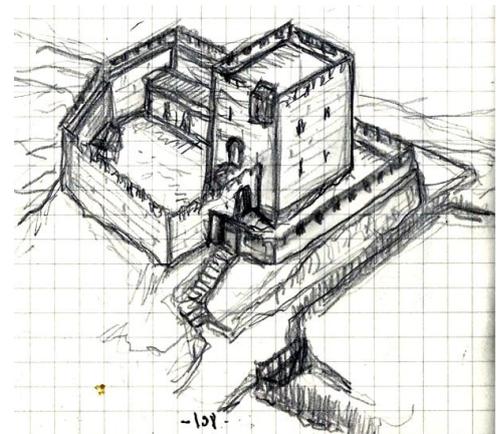
A la derecha se muestra un boceto realizado por Enrique Díes tras su visita al castillo. Este dibujo sirve de aclaración para imaginar la posible configuración original, en la que se distingue el acceso excavado, la entrada al albacar a la izquierda y la subida a la torre a la derecha del camino, con sus murallas y antemuros.

Imagen 5.5.- Boceto configuración inicial.

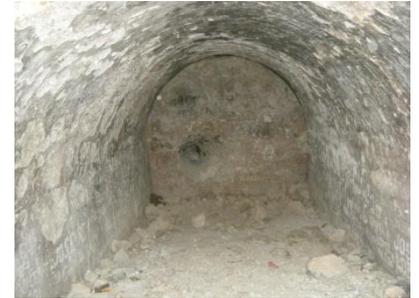
El aljibe podría ser parte de esta construcción cristiana realizada por mano de obra morisca. Un dato esclarecedor es el informe sobre los grabados árabes que la profesora Carmen Barceló⁴⁴ ha realizado. En él se afirma que la letra es del tipo andalusí-magrebí que se usaba en el antiguo reino de Valencia durante los siglos XIV y XV y puesto que estos están realizados al fresco, se acota su periodo de construcción.

Imagen 5.8.- Interior del aljibe
