E L C A S T I L L O
D E G E S T A L G A R

Estudios previos.

Trabajo final de Máster oficial en
Conservación del Patrimonio Arquitectónico

Autora: Ana Isabel Cháfer Gómez

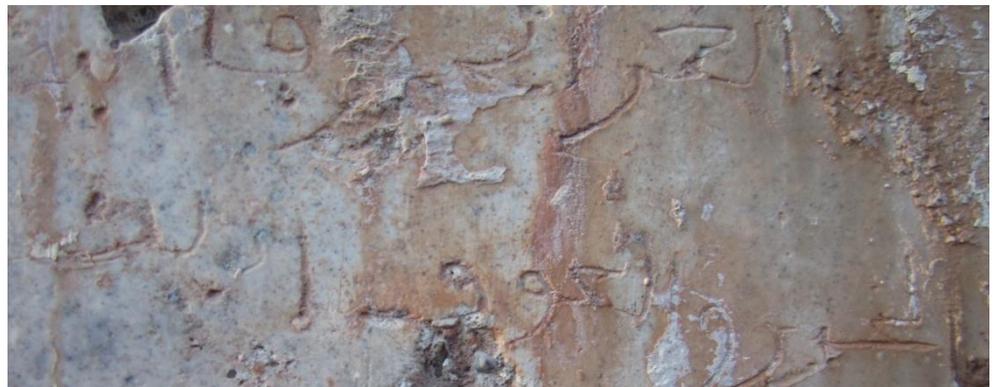
Imagen 5.9.- Detalle grabados árabes

Los grafiti hallados en el muro exterior del aljibe, proporcionan gran cantidad de información. Se recomienda la lectura del informe de Carmen Barceló adjunto en el anexo II. Éste está centrado en la traducción de las ocho líneas de escritura árabe, que recordamos está realizada sobre el soporte en fresco y que la profesora acota la caligrafía entre los siglos XIV- XV, lo que a su vez fecha la construcción del elemento.

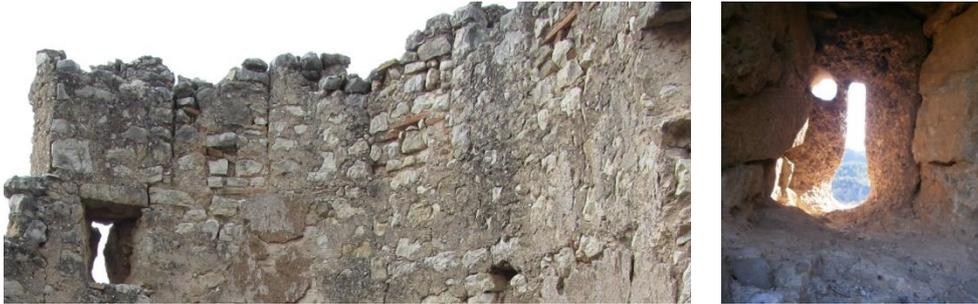
El cegado de las almenas en las que aparecen troneras adecuándolas al uso de espingardas, así como el cambio de morfología en las aspilleras dotándolas de huecos circulares y la incorporación de la cañonera de sillería responden a la aparición de las armas de fuego que recordamos que se empiezan a utilizar en España a partir del s. XIV. Y la fortificación abaluartada entre 1520-1530⁴⁵.

Imágenes 5.11 y 5.12.- Cegado de almenas y adaptación aspillera

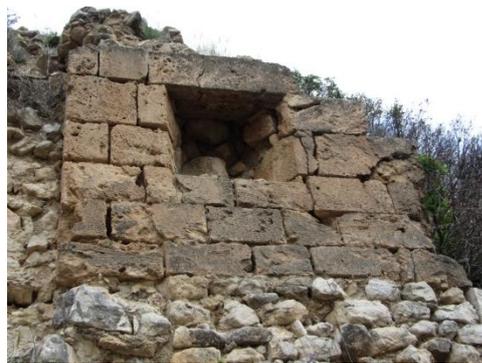
Imagen 5.13.- Cañonera en dirección a la población.

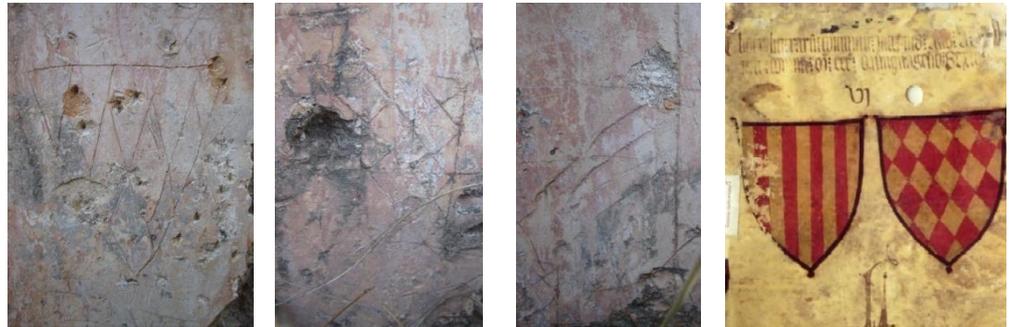
Pero además el conjunto contiene otros muchos símbolos realizados a posteriori. Centrándonos en los escudos y estandartes, se ha visto en el apartado de historia que uno de ellos, el escudo losanjado según Rafael Narbona, podría pertenecer a los Centelles. Y se ha encontrado relación con esta familia hacia el año 1564, cuando don Gaspar de Centelles, hermano del señor de Pedralba y Bugarra, se ve involucrado en un acto de la inquisición, ejecutado en la pira, acusado de herejía⁴⁷. Si estos dos datos tuviesen relación se tendría otra fecha clara en cuanto al uso de la fortaleza.

Imágenes 5.15, 5.16 y 5.17.- Grabados de escudos y estandartes en el aljibe.

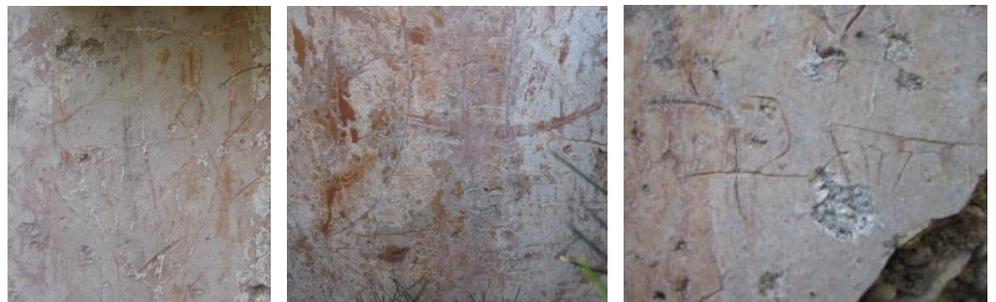
Junto a este escudo hay multitud de símbolos, como otro escudo que no se ha podido identificar, círculos concéntricos que representan la divinidad de Dios, estandartes aragoneses, formas de pez que representan al cristianismo, orificios de bala, incluso Sebastian Fabuel⁴⁸ señala que uno de los dibujos representa una embarcación y hace referencia también a otra línea de escritura que podría ser hebrea.

Imágenes 5.19, 5.20 y 5.21.- Escudo, círculos concéntricos y línea escritura desconocida.

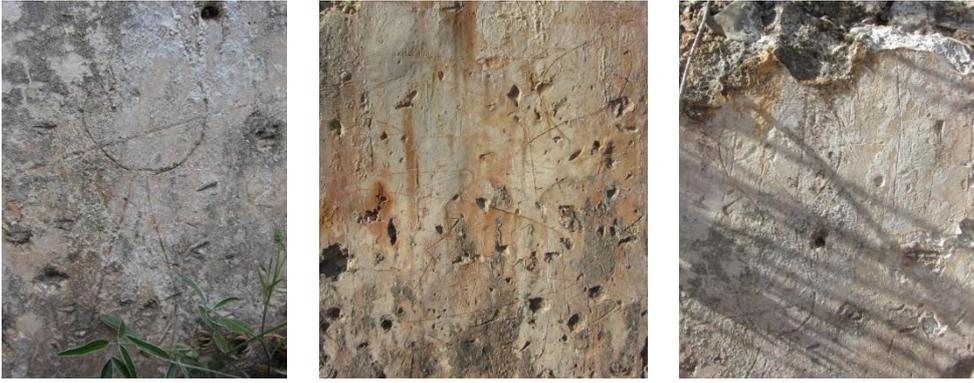
Imágenes 5.22, 5.23 y 5.24.- Otros símbolos grafiados en el muro del aljibe.

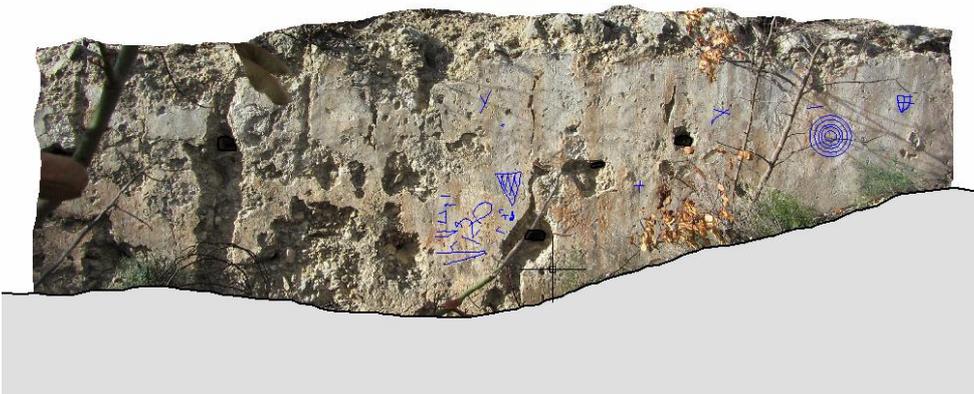
Imagen 5.26.- Foto rectificada del muro del aljibe.

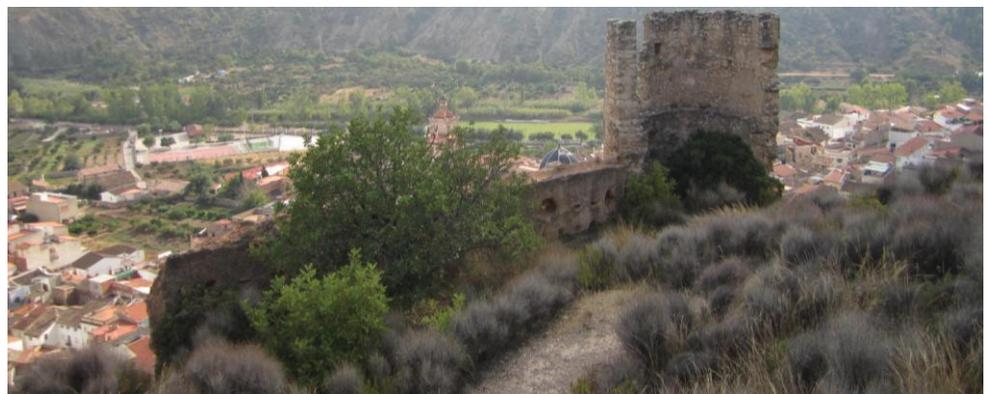
Imagen 6.1.- Vegetación del castillo de Gestalgar

Tras disgregarse la tapia, constituida mayoritariamente por arena y tierra, se acumula contra los muros taponando desagües y aportando humedad a los paramentos. Esto provoca una aceleración de la destrucción del castillo a medida que va deshaciéndose la fábrica. La **vegetación** que aparece como consecuencia de desprendimientos y escorrentías también contribuye a la aparición de lesiones.

Tenemos por lo tanto una serie de agentes, causantes de distintas lesiones pero con un origen común, la falta de mantenimiento de la construcción.

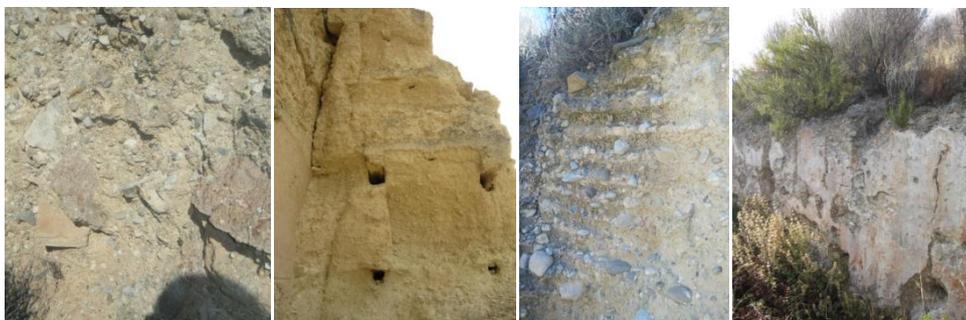
Imágenes 6.2, 6.3, 6.4 y 6.5.- Algunos puntos singulares del castillo

Los muros y torres de tapia que aún se mantienen en pie están condenadas a sufrir el mismo fin que el resto, pues presentan sus coronaciones perdidas y en algunas partes incluso ha desaparecido la costra, de modo que el paramento se desmorona con facilidad simplemente al tocarlo.

Encontramos también, numerosas plantas (e incluso árboles) que, habiendo crecido contra los muros, despliegan sus raíces por el interior de las fábricas creando grietas favoreciendo la entrada de agua en los muros y menoscabando su integridad estructural.

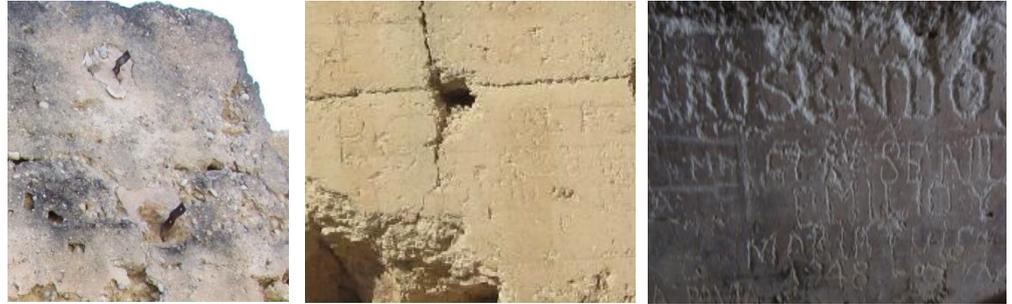
Imágenes 6.6, 6.7 y 6.8.- Elementos impropios y grafitis del castillo.

Como se ha indicado anteriormente uno de los causantes de la degradación del castillo es la acción humana, en varias construcciones de tapia se han encontrado elementos impropios como son unos elementos metálicos empotrados en la tapia que posiblemente tuvieron en algún momento la función de actuar de soporte, pero que ahora con su oxidación pueden llegar a alterar el paramento. También se observa numerosos grafiti que como hemos visto en el apartado anterior, se llevan realizando desde prácticamente la construcción del castillo hasta nuestros días.

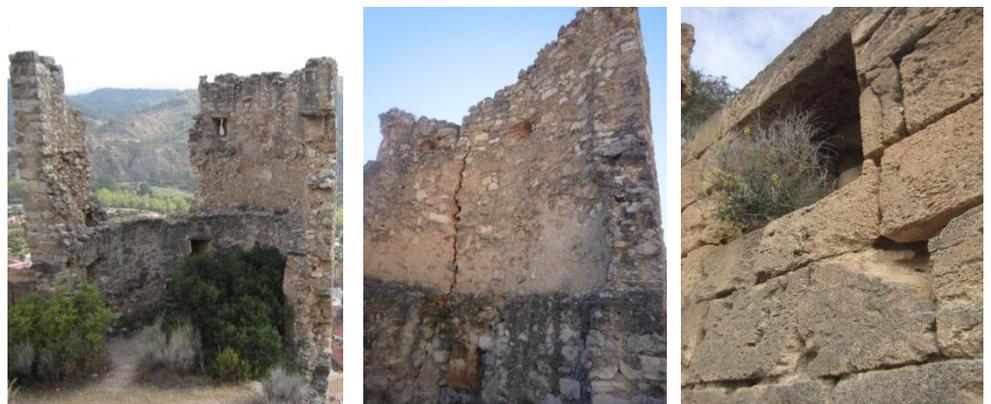
Imágenes 6.9, 6.10 y 6.11.- Elementos de piedra.

Los elementos de piedra no han corrido mejor suerte. Se aprecia también pérdida de material, sobretodo en la torre este de la que solo se conserva media parte. Además tiene una grieta que divide en dos el paramento y toda ella presenta un acusado desplome. La torre oeste también tiene un hueco de grandes dimensiones en su último tramo. En ambas ha desaparecido el enlucido y presentan en su superficie ennegrecimiento y líquenes. La cañonera de sillería ha perdido parte del rejuntado y toda la superficie de la piedra está alveolizada.

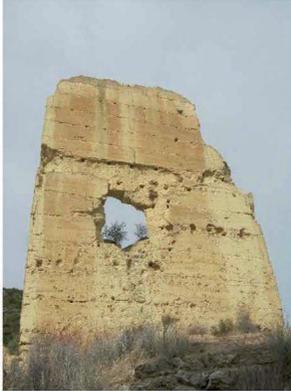
<p>- ALZADO SURESTE DE LA TORRE PRINCIPAL</p> <p>- INTERVENCIÓN RECIENTE 2011</p> <p>- BAJO ESTAS LÍNEAS FOTOGRAFÍA ANTERIOR A LA INTERVENCIÓN.</p>

SUCIEDAD			
COSTRA NEGRA			
ENNEGRECIMIENTO			
ACCIONES FÍSICO-MECÁNICAS			
ALVEOLIZACIONES			
FISURAS

GRIETAS			
LAVADOS ESCORRENTÍA

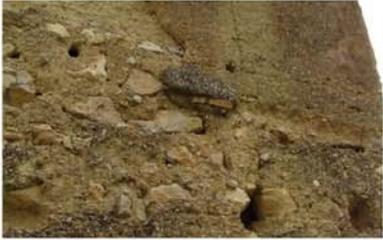
- DETALLE RETOS CONSTRUCCIÓN ANEXA.		
ALVEOLIZACIONES						
FISURAS

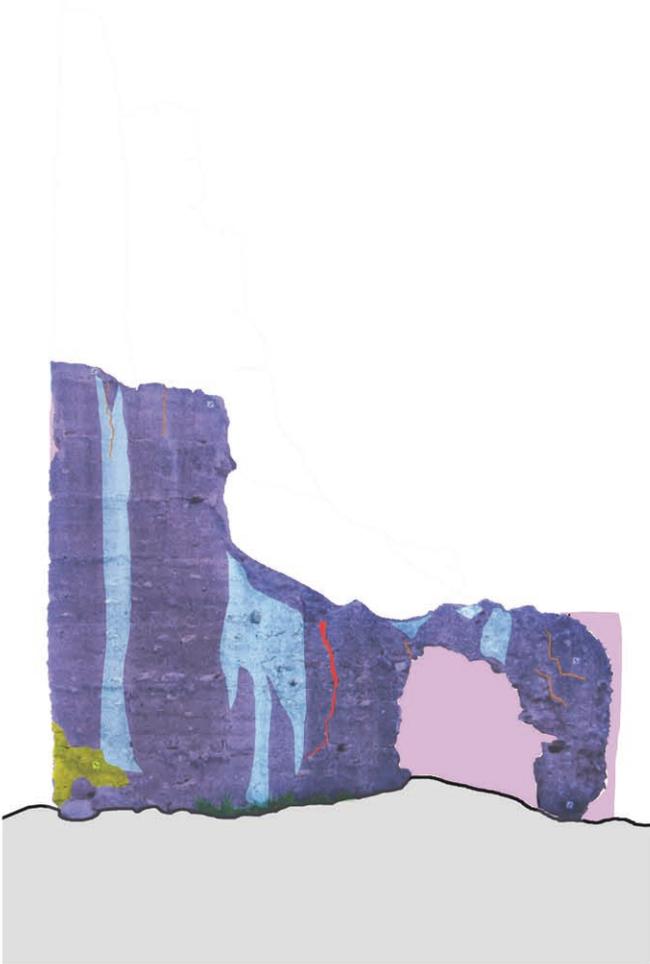
TIPO DE LESIÓN		ELEMENTO: 3.1.4 ALZADO NORESTE	OBSERVACIONES
ACCIONES CONTAMINANTES

<p>- ALZADO NORESTE DE LA TORRE PRINCIPAL</p> <p>- INTERVENCIÓN RECIENTE 2011</p>
SUCIEDAD			
COSTRA NEGRA			
ENNEGRECIMIENTO			
ACCIONES FÍSICO-MECÁNICAS			
ALVEOLIZACIONES			
FISURAS

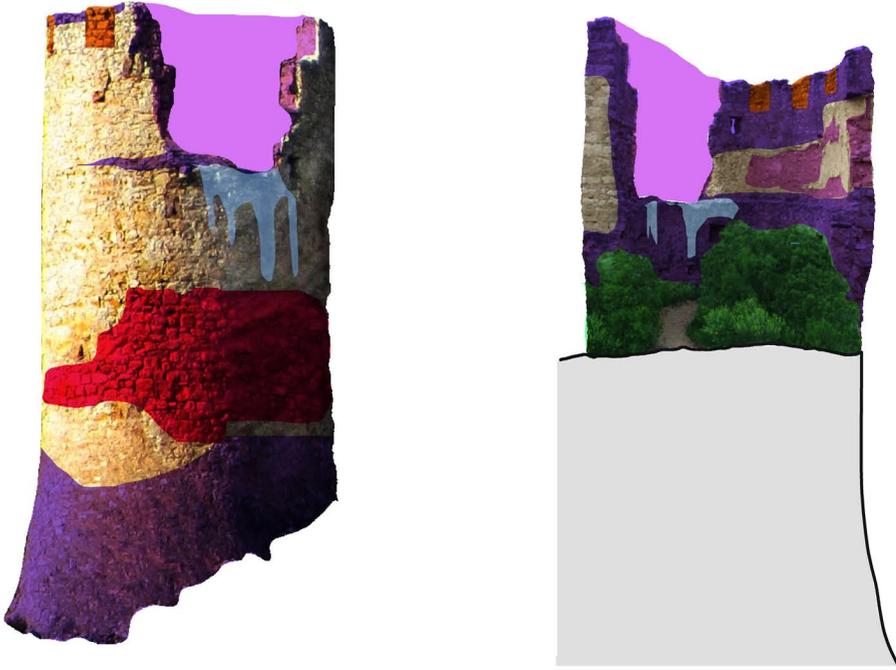
TIPO DE LESIÓN		ELEMENTO: 3.3.1. TORRE OESTE	
ACCIONES CONTAMINANTES

SUCIEDAD			
COSTRA NEGRA			
ENNEGRECIMIENTO			
ACCIONES FÍSICO-MECÁNICAS			
ALVEOLIZACIONES			
FISURAS			
GRIETAS			
LAVADOS ESCORRENTÍA			
VACIADO JUNTAS			
PÉRDIDA MATERIAL			
ACCIONES BIÓTICAS			
VEGETACIÓN			
LÍQUENES		OBSERVACIONES <p>- EL INTRADÓS SE ENCUENTRA HASTA $\frac{1}{2}$ ALTURA COLMATADO DE TIERRAS Y VEGETACIÓN.</p> <p>- NO SE DESCARTA QUE LA GRAN PARTE FALTANTE DEL ÚLTIMO TRAMO FUESE PARTE DE UN ACCESO AL MATACÁN DESAPARECIDO.</p>	SITUACIÓN EN PLANTA

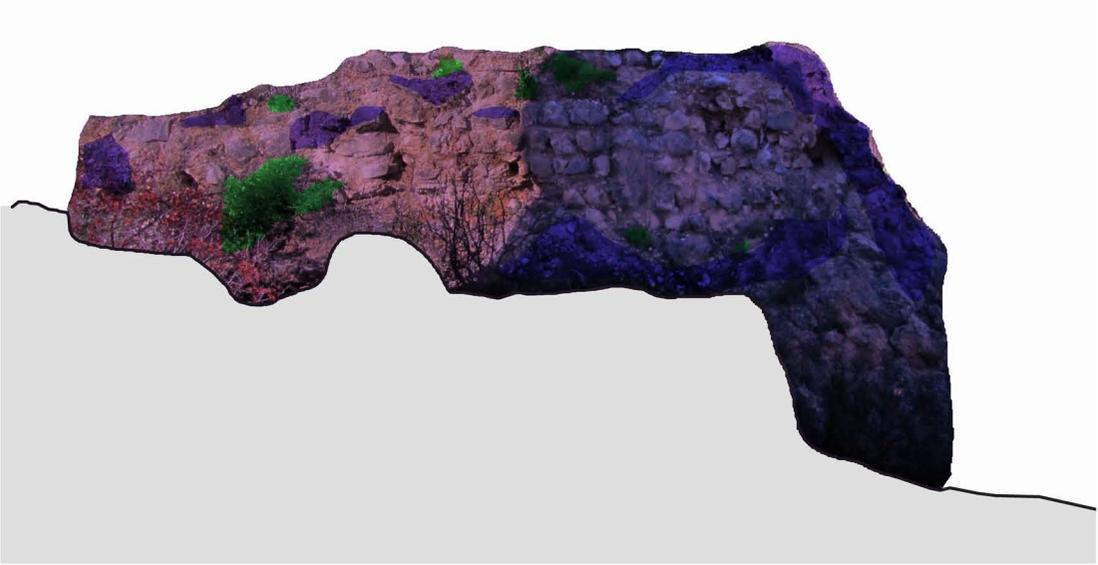
TIPO DE LESIÓN		ELEMENTO: 3.4.1. MURO DE CIMENTACIÓN 1	
ACCIONES CONTAMINANTES

SUCIEDAD			
COSTRA NEGRA			
ENNEGRECIMIENTO			
ACCIONES FÍSICO-MECÁNICAS			
ALVEOLIZACIONES			
FISURAS			
GRIETAS			
LAVADOS ESCORRENTÍA			
VACIADO JUNTAS			
PÉRDIDA MATERIAL			
ACCIONES BIÓTICAS			
VEGETACIÓN			
LÍQUENES		OBSERVACIONES	SITUACIÓN EN PLANTA
MUSGOS			
ACCIONES ANTRÓPICAS			
REJUNTADOS			
ELEMENTOS IMPROPIOS			
REPOSICIONES			
INTERVENCION			
GRAFITIS

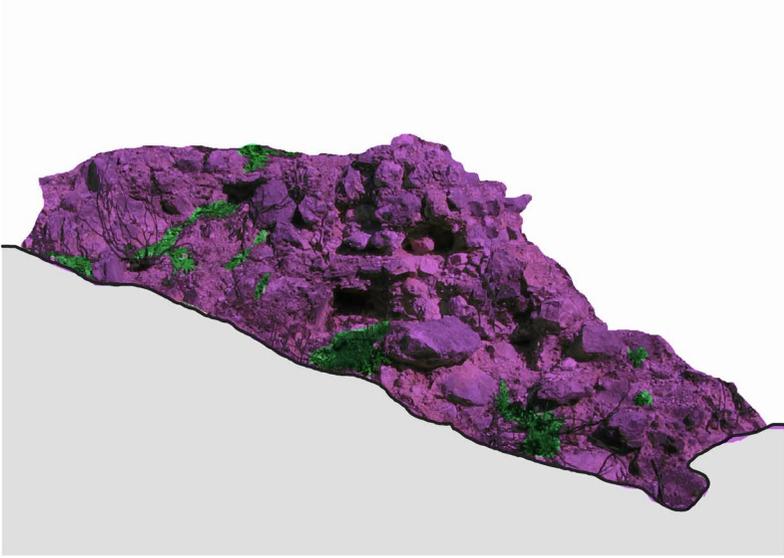
TIPO DE LESIÓN		ELEMENTO: 3.4.2. MURO DE CIMENTACIÓN 2	
ACCIONES CONTAMINANTES

SUCIEDAD			
COSTRA NEGRA			
ENNEGRECIMIENTO			
ACCIONES FÍSICO-MECÁNICAS			
ALVEOLIZACIONES			
FISURAS			
GRIETAS			
LAVADOS ESCORRENTÍA			
VACIADO JUNTAS			
PÉRDIDA MATERIAL			
ACCIONES BIÓTICAS		<p>OBSERVACIONES</p>	
VEGETACIÓN			
LÍQUENES			
MUSGOS		<p>SITUACIÓN EN PLANTA</p>

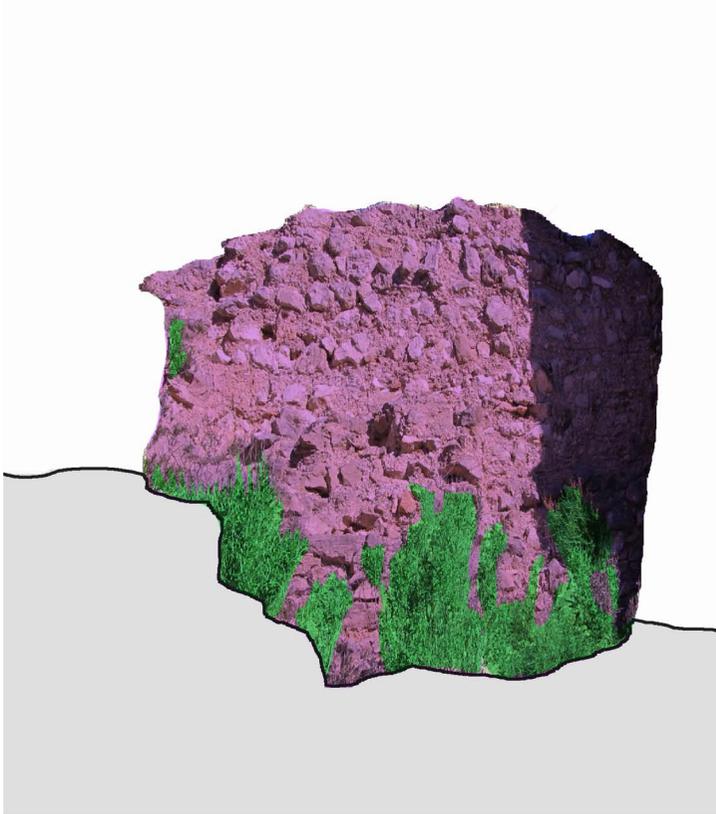
TIPO DE LESIÓN		ELEMENTO: 3.4.3. MURO CIMENTACIÓN 3	OBSERVACIONES
ACCIONES CONTAMINANTES

- LIENZO ADOSADO A TORRE SEMICIRCULAR OESTE.
SUCIEDAD			
COSTRA NEGRA			
ENNEGRECIMIENTO			
ACCIONES FÍSICO-MECÁNICAS			
ALVEOLIZACIONES			
FISURAS			
GRIETAS			
LAVADOS ESCORRENTÍA			
VACIADO JUNTAS			
PÉRDIDA MATERIAL			
ACCIONES BIÓTICAS			
VEGETACIÓN			
LÍQUENES			
MUSGOS			
ACCIONES ANTRÓPICAS			SITUACIÓN EN PLANTA
REJUNTADOS

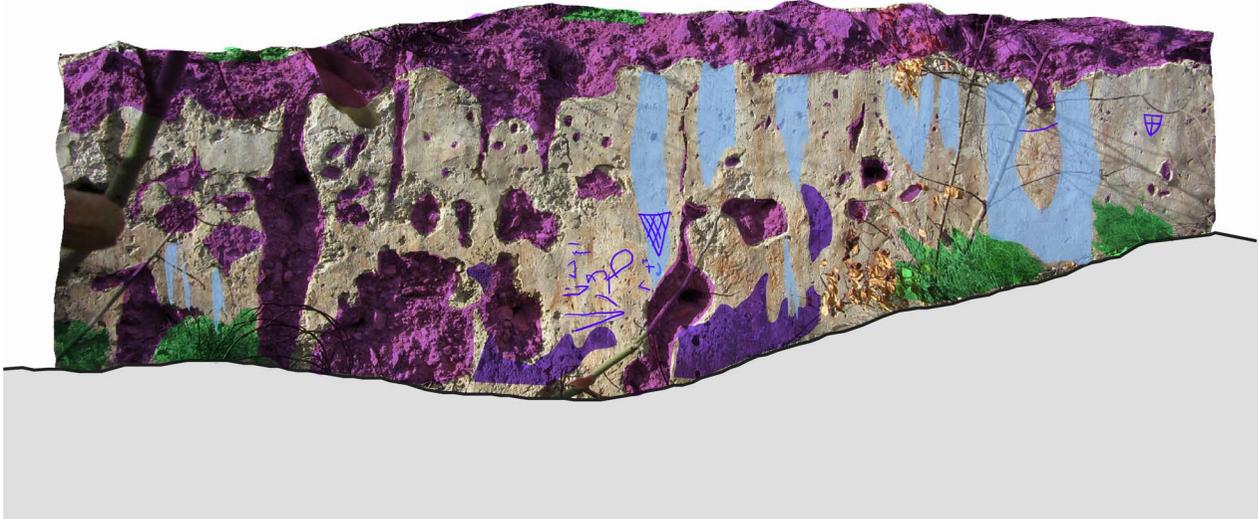
TIPO DE LESIÓN		ELEMENTO: 3.4.5. MURO GRAFITI	
ACCIONES CONTAMINANTES

SUCIEDAD			
COSTRA NEGRA			
ENNEGRECIMIENTO			
ACCIONES FÍSICO-MECÁNICAS			
ALVEOLIZACIONES			
FISURAS			
GRIETAS			
LAVADOS ESCORRENTÍA			
VACIADO JUNTAS			
PÉRDIDA MATERIAL			
ACCIONES BIÓTICAS			
VEGETACIÓN			
LÍQUENES			
MUSGOS			
ACCIONES ANTRÓPICAS		OBSERVACIONES	SITUACIÓN EN PLANTA
REJUNTADOS

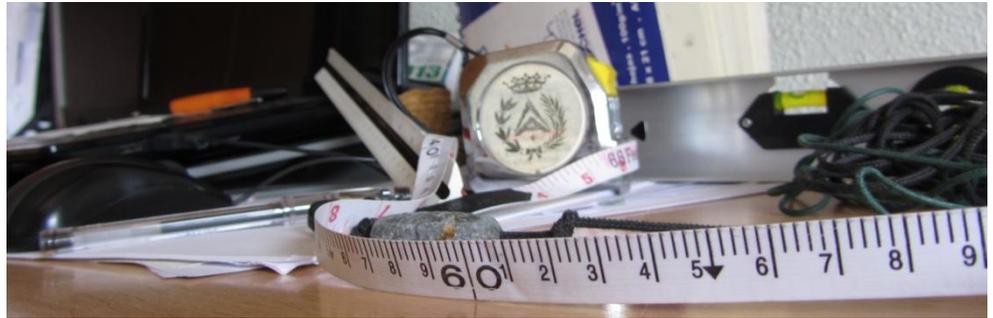
Imagen 7.1.- Algunos de los útiles empleados

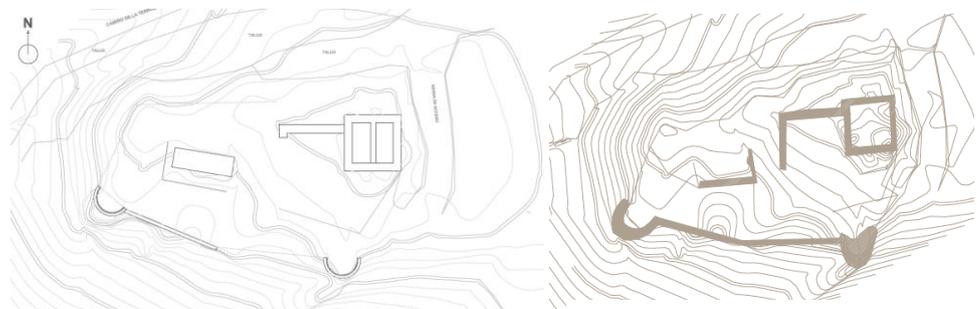
Como elementos de partida se contaba con los planos en formato pdf de planta del castillo y fachadas de la torre principal del proyecto final de carrera de Vicente Oliver, y con el levantamiento topográfico en 2D con las cotas marcadas, realizado por Antonio Quevedo y facilitado por el arquitecto municipal Miguel Navarro.

2010 PFC Vicente Oliver Salvador

2001 Levantamiento topográfico Antonio Quevedo

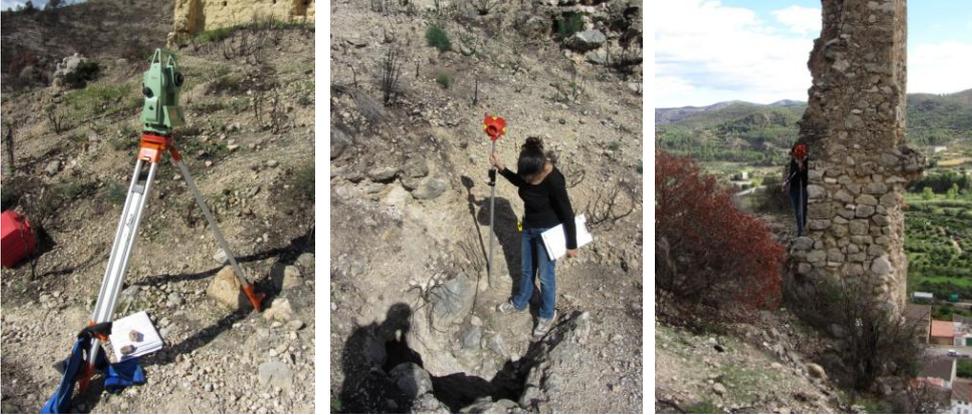
Es por ello que se alquiló una estación total modelo Leyca TPS 800 y se tomaron el mayor número de puntos posible para que el dibujo fuera lo más acorde a la realidad. Para ello fue necesario realizar 3 estacionamientos.

Imágenes 7.2, 7.3 y 7.4.- Estación total y toma de puntos.

Al pasar los datos a Autocad se hizo en 3D de modo que teníamos los puntos definidos en los planos x,y,z. Este levantamiento se contrastó con el de Antonio Quevedo, que previamente se había preparado para que fuese compatible. Y poco a poco, uniendo puntos se fueron definiendo los muros, torres, terreno... Hasta obtener una estructura alámbrica del castillo.

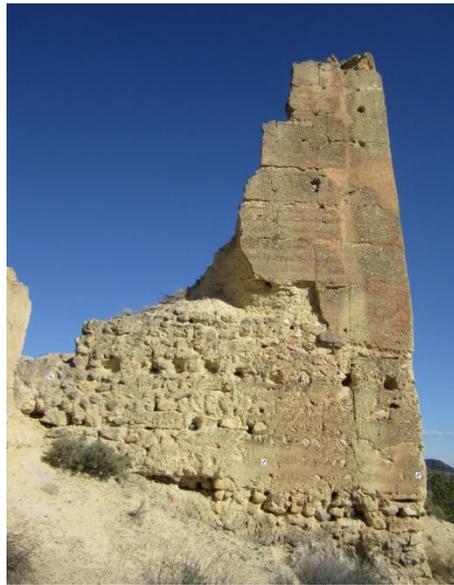
Por otra parte en los muros y elementos que ha sido posible se ha utilizado la rectificación fotogramétrica utilizando el programa Asrix. Se trata por un lado, de eliminar la deformación de la imagen (efecto barril sobretodo) causada por la lente de la cámara obteniendo una imagen corregida y por otro rectificar esta imagen para pasar de tres a dos dimensiones obteniendo una ortofoto para así poder dibujar encima de la misma y obtener un levantamiento gráfico convencional. Para ello se ha de colocar una serie de dianas en el paramento (siempre en un mismo plano) y medir las distancias entre ellas para obtener las coordenadas de estos puntos, una vez en el programa y previa calibración de la cámara, se introducen las coordenadas de las dianas y se obtiene la imagen corregida y rectificada.

Paso 5.- Fotografía con dianas y toma coordenadas.

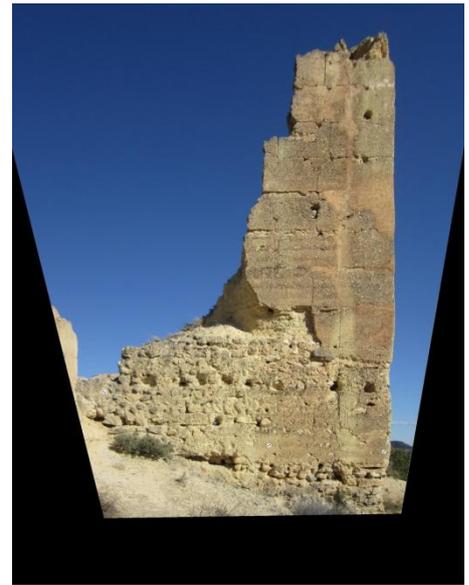
Paso 6.- Imagen corregida y rectificada.

Una vez obtenida la imagen en verdadera magnitud se inserta en Autocad, se recorta, se escala y se dibuja sobre ella todos los materiales y líneas que se consideren importantes. Seguidamente se cambia de plano, volteando la imagen sobre el eje x.
