El Arquitecto Técnico en la Administración: Tramitación técnica de un Expediente de Ruina

Trabajo Fin de Grado M^a Sales Hernández Mateo
Grado en Arquitectura Técnica – ETS de Ingeniería de Edificación – Universitat Politècnica de València

Resumen

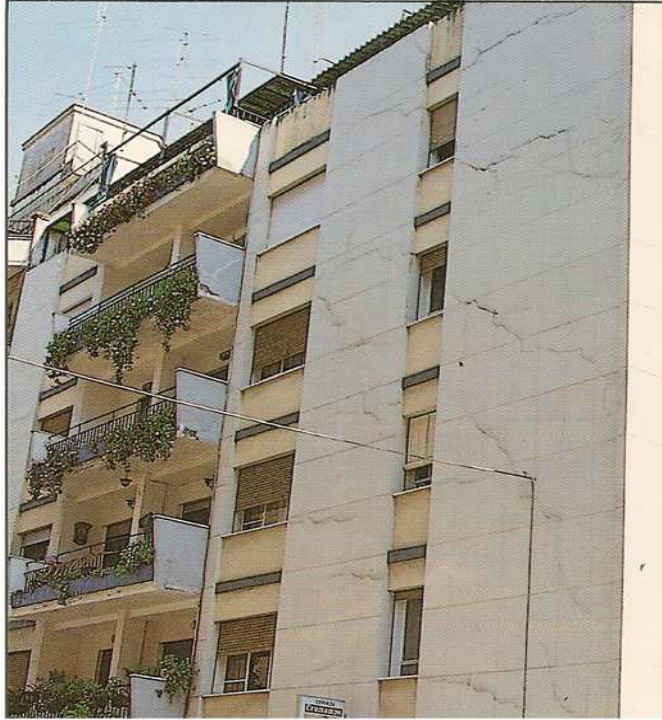
Fig. 1. Inicio de Orden de Ejecución para reparación de fachada y revisión estructural. 1988. Conceptos y Patología en la Edificación de Manuel Muñoz Hidalgo.

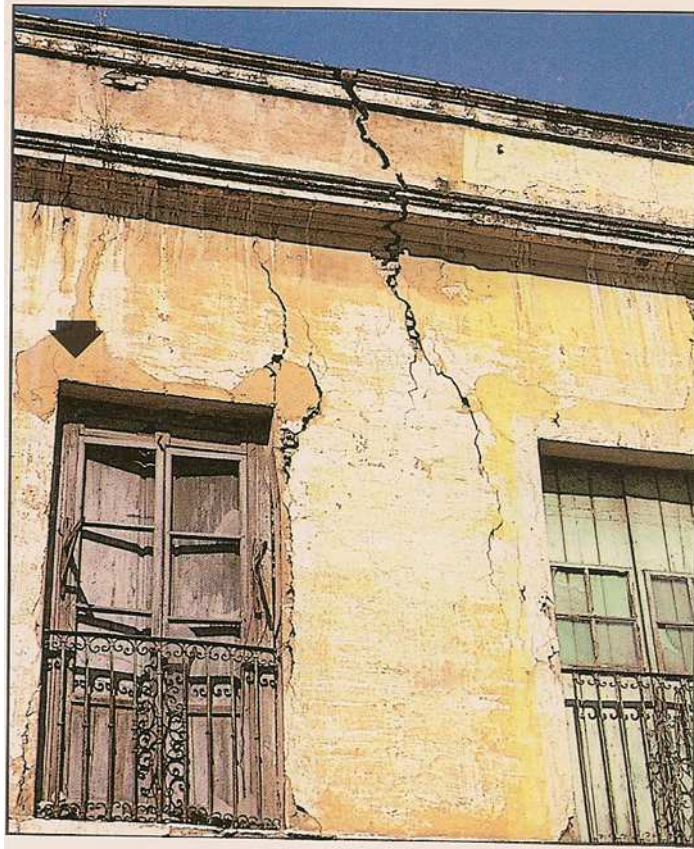
Fig. 3. Posible caso de ruina legal. 1988. Conceptos y Patología en la Edificación de Manuel Muñoz Hidalgo.

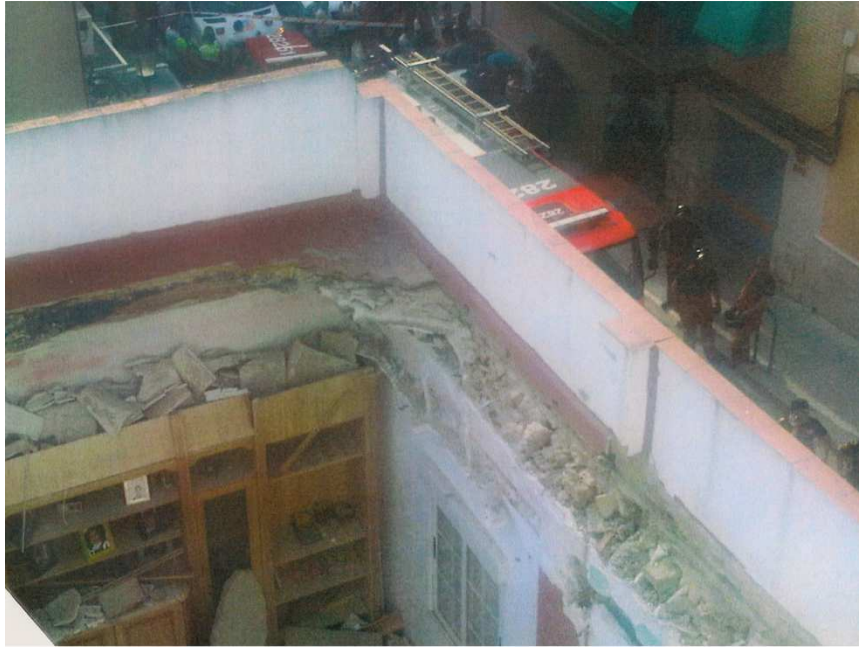
de fachada como los recayentes a la medianera, quedan sueltos, sin fijación alguna y con peligro de derrumbe.

Fig. 4. Situación a la llegada de bomberos.2011. Expte. de ruina 7/2011 del archivo del Ayuntamiento de Paterna.

- Desalojar las dos viviendas (planta baja y planta primera) del inmueble.
- Además desalojar la vivienda situada en la medianera derecha, puesto que se trata de una vivienda en planta baja y la pared medianera recayente está agrietada y suelta con peligro e desprendimiento.

- Señalizar vial la zona afectada en la calle, cortando el tráfico de vehículos y habilitar el paso de peatones por la acera contraria y debidamente protegida.
- Se cortan los servicios de gas, electricidad y agua a la vivienda afectada (planta primera).

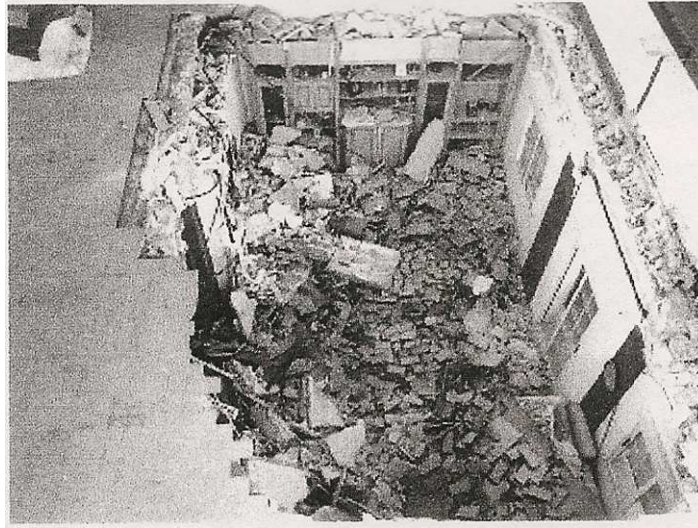
Fig. 5. Colapso del forjado de cubierta – 1ª crujía. 2011. Expte. de ruina 7/2011 del archivo del Ayuntamiento de Paterna.

Se optó, como es lógico por la sustitución total del forjado de cubierta y ejecución de la cubierta nueva.

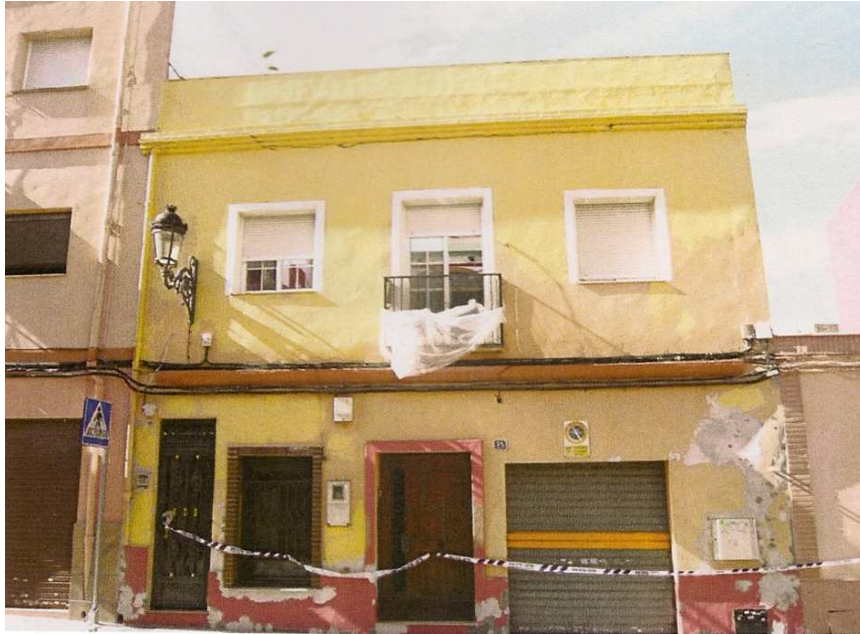
Fig. 6. Fachada con antepecho de cubierta suelo. 2011. Expte. de ruina 7/2011 del archivo del Ayuntamiento de Paterna.

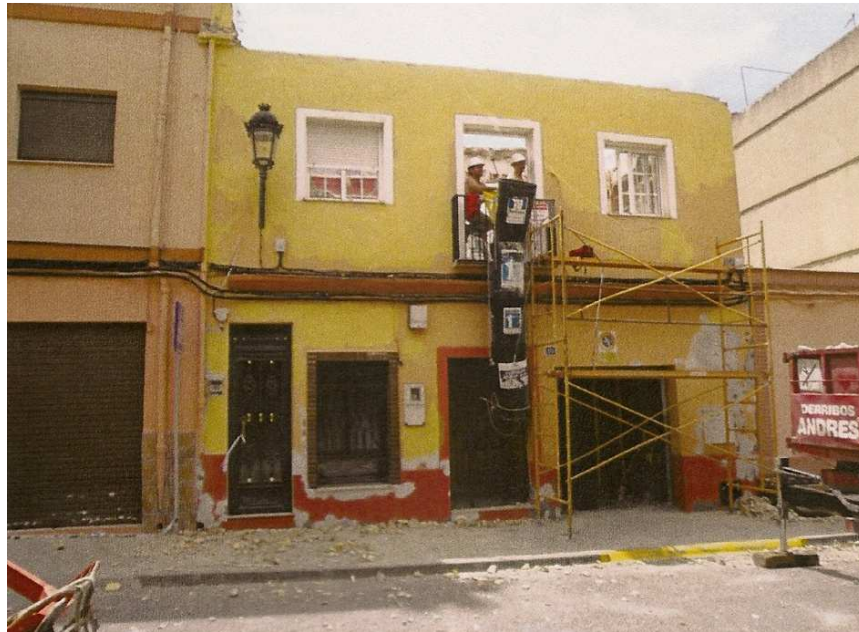
Fig. 7. Desescombro de planta 1ª. 2011. Expte. de ruina 7/2011 del archivo del Ayuntamiento de Paterna.

- Nombramiento de técnico competente para realizar apuntalamiento del inmueble (planta baja y planta primera) y desescombro de la planta primera, realizando un estudio de las cargas a tener en cuenta correspondientes a los escombros existentes.
- Aportar proyecto técnico redactado por técnico competente, debidamente visado, para proceder a realizar las obras de reparación estructural.

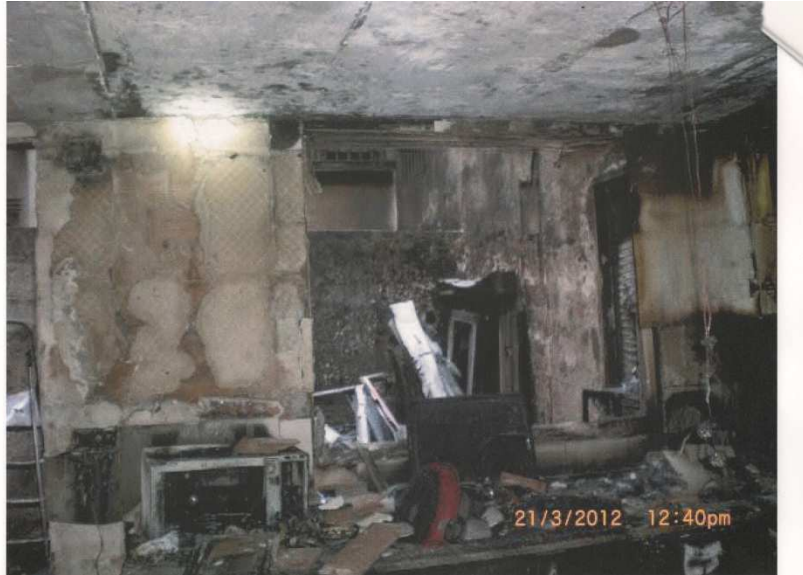
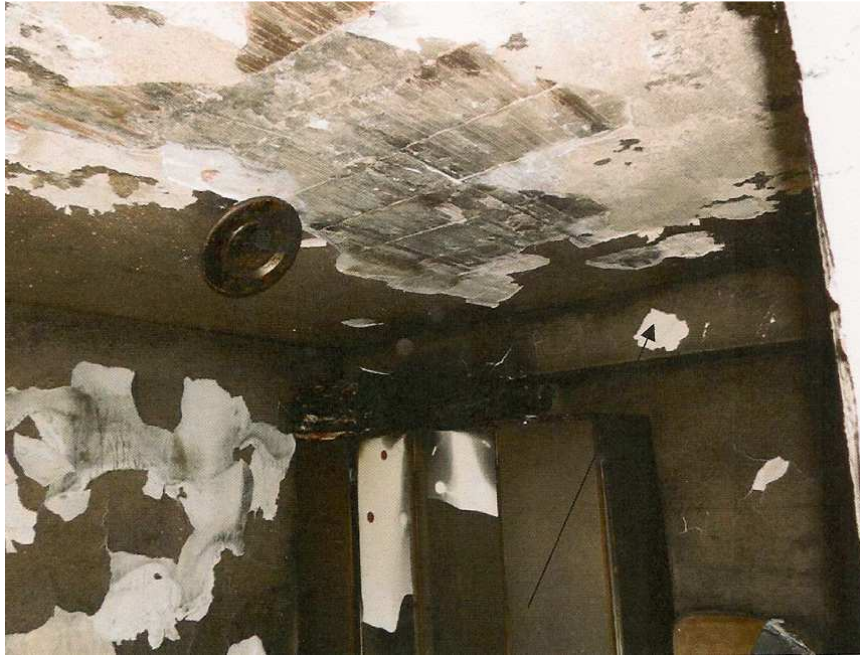
Se aprecia ocularmente, que ha habido una fuerte Carga Térmica en toda la vivienda, especialmente en el salón, que es donde ha comenzado el fuego. Allí mismo, en la segunda crujía se observa que la viga colgada tiene una fisura transversal a una distancia de unos 55 cms. del apoyo. En el resto de la vivienda no se aprecian daños estructurales.

Fig. 10. Estado de la vivienda calcinada. 2012. Expte. de ruina nº 11/2012 del archivo del Ayuntamiento de Paterna.

Fig. 11. Estado de la vivienda calcinada. 2012. Expte. de ruina nº 11/2012 del archivo del Ayuntamiento de Paterna.

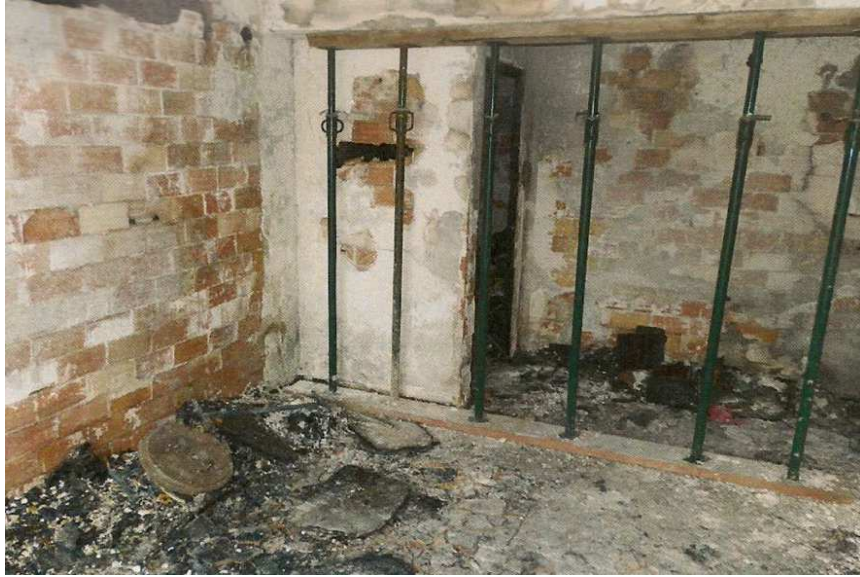
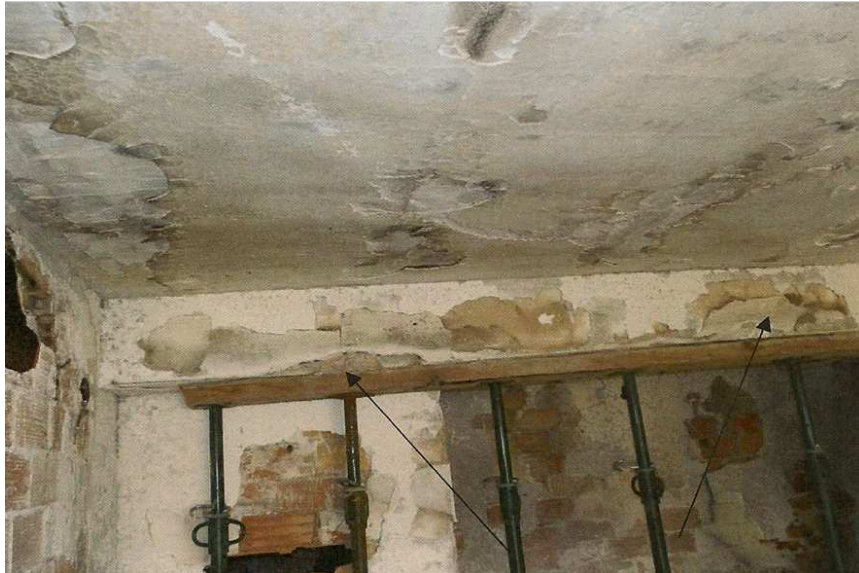
Fig. 12. Detalle del apuntalamiento de la viga. 2012. Expte. de ruina nº 11/2012 del archivo del Ayuntamiento de Paterna.

Fig. 13. Detalle del apuntalamiento de la viga. 2012. Expte. de ruina nº 11/2012 del archivo del Ayuntamiento de Paterna.

que se tendrán que reparar como mínimo los daños estructurales visibles en ese momento (viga fisurada).

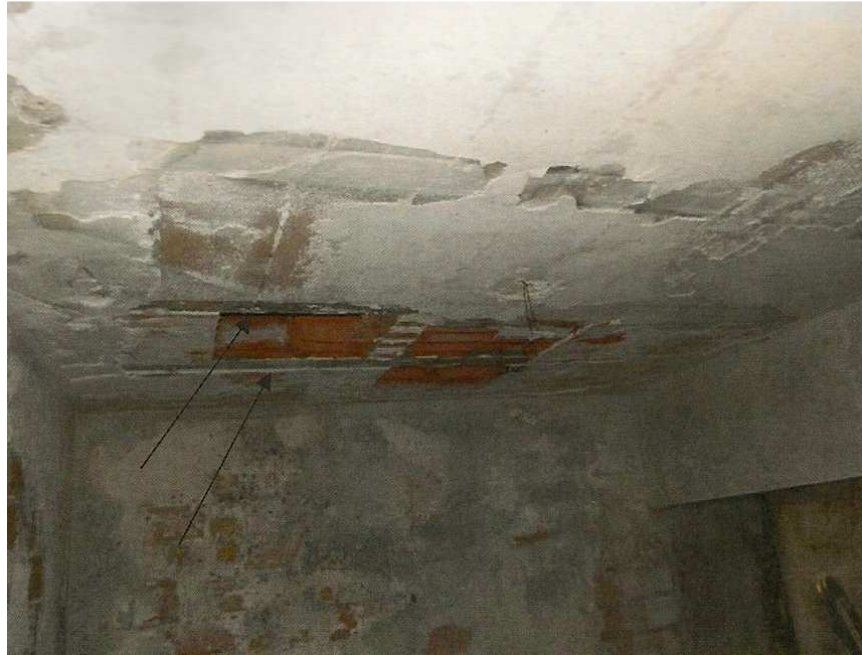
Fig. 14. Detalle del techo sin el revestimiento y sin daños. 2012. Expte. de ruina nº 11/2012 del archivo del Ayuntamiento de Paterna.

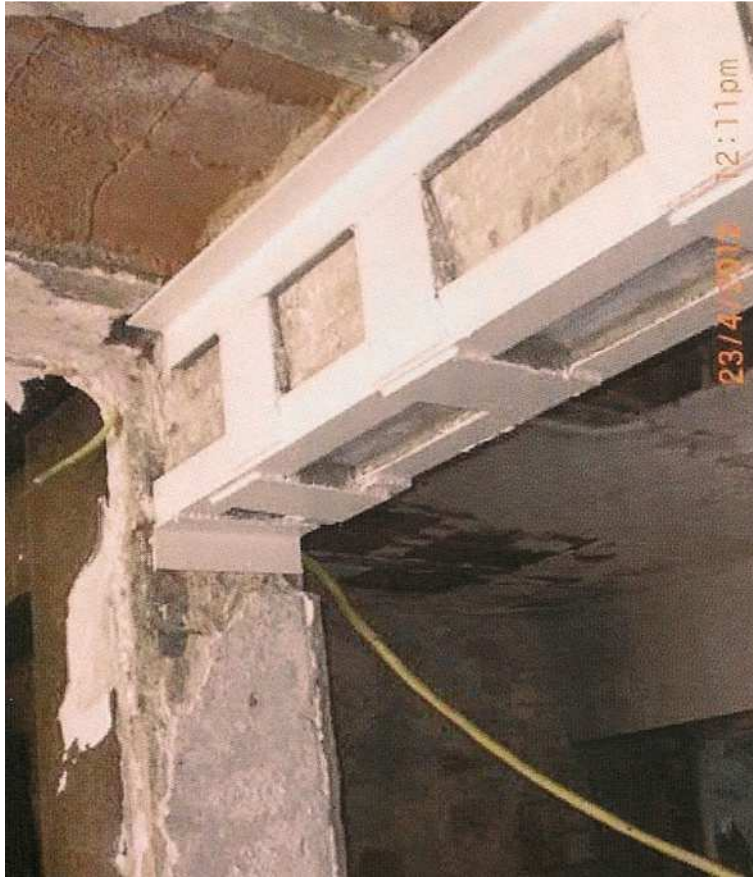
Fig. 15. Detalle de la reparación efectuada en la viga. 2012. Expte. de ruina nº 11/2012 del archivo del Ayuntamiento de Paterna.

Por tanto, una vez terminadas las obras de reparación estructural se procedió a realojar al propietario de la vivienda situada encima de la siniestrada. Posteriormente se realizaron las tareas de rehabilitación interior y se comprobó por parte de los técnicos municipales para levantar la Orden de Desalojo.

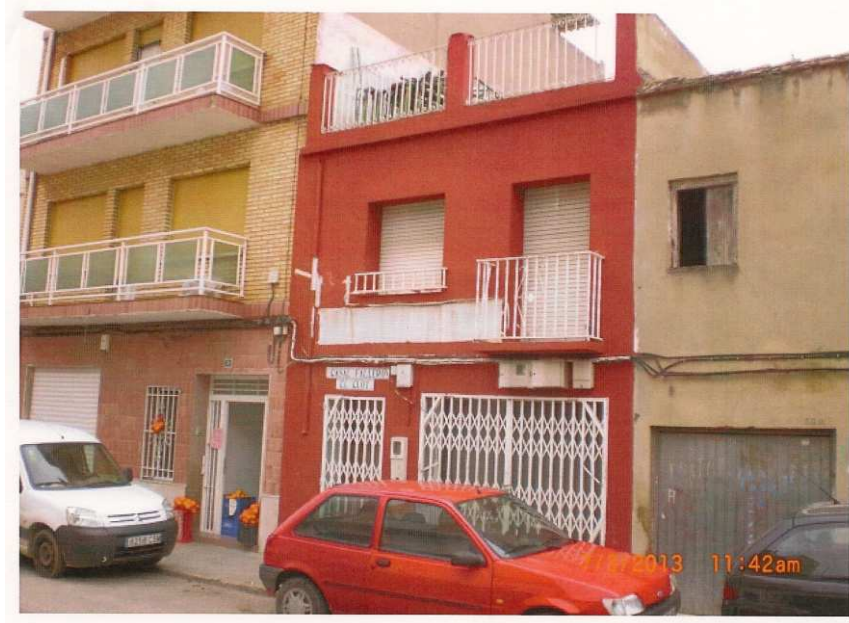
Esta antigua vivienda se utiliza actualmente como casal fallero. Se observa en la fotografía la cantidad de enseres y acopios de objetos varios en la terraza del edificio, además de construcciones auxiliares añadidas. Lo cual provoca una sobrecarga en la estructura y dificulta la evacuación de aguas pluviales produciendo embalsamientos en algunos puntos y filtraciones que aceleran el deterioro estructural. Todo ello acompañado de un mal uso de la cubierta y falta de mantenimiento.

Fig. 16. Fachada y acopio de enseres varios en la cubierta. 2013. Expte. 11/2013 Archivo del Ayuntamiento de Paterna.

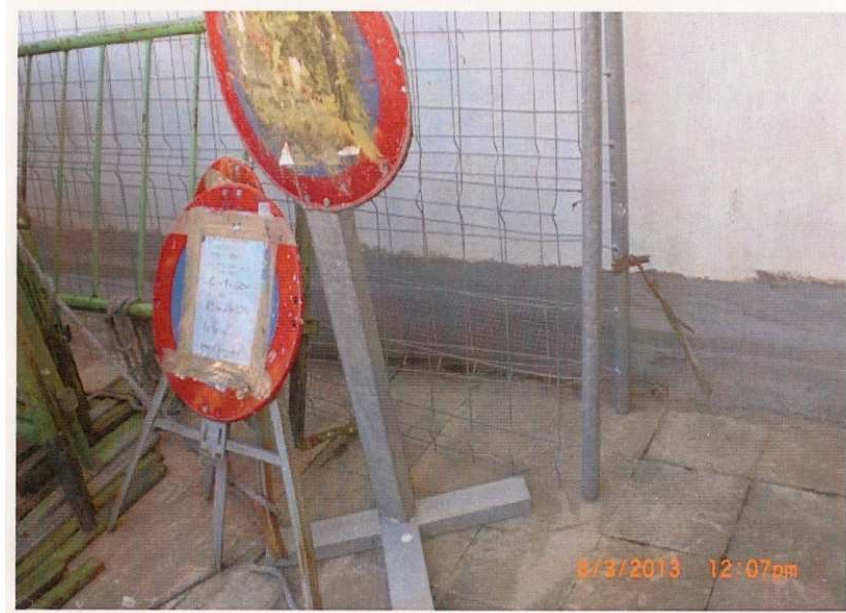
- Excesiva flecha del forjado primero que ha dejado la tabiquería del piso primero, en algunos puntos sin apoyo, es decir, al aire.
- Acopio de varios enseres que producen una sobrecarga en el forjado primero y en el forjado de cubierta.
- Falta de mantenimiento en general.

Fig. 17. Acopio de enseres varios en la cubierta. 2013. Expte. 11/2013 Archivo del Ayuntamiento de Paterna.

- Se Desaloja el edificio.
- Se procede a apuntalar los forjados del inmueble.
- Se ordena a limpieza y vacado de enseres del interior y de la cubierta.

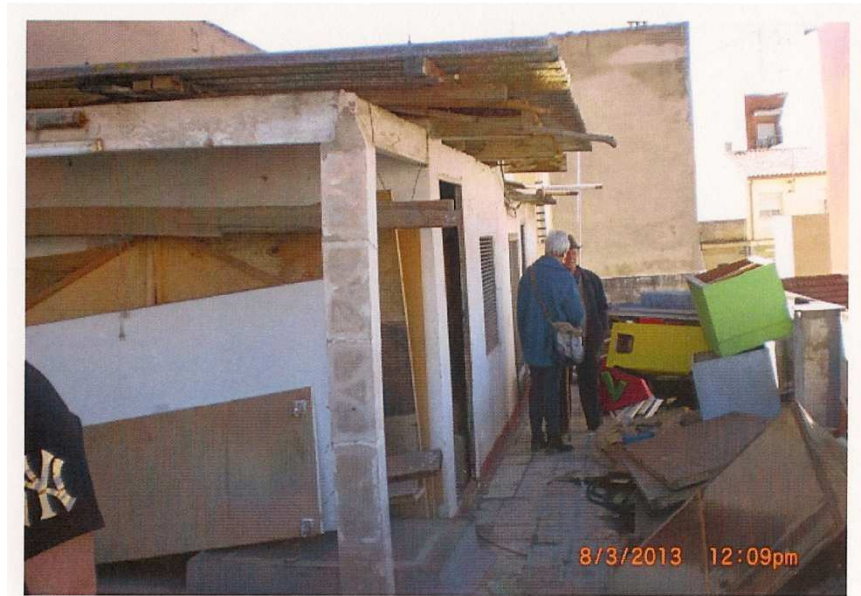
Fig. 18. Estado de la cubierta. 2013. Expte. 11/2013 Archivo del Ayuntamiento de Paterna.

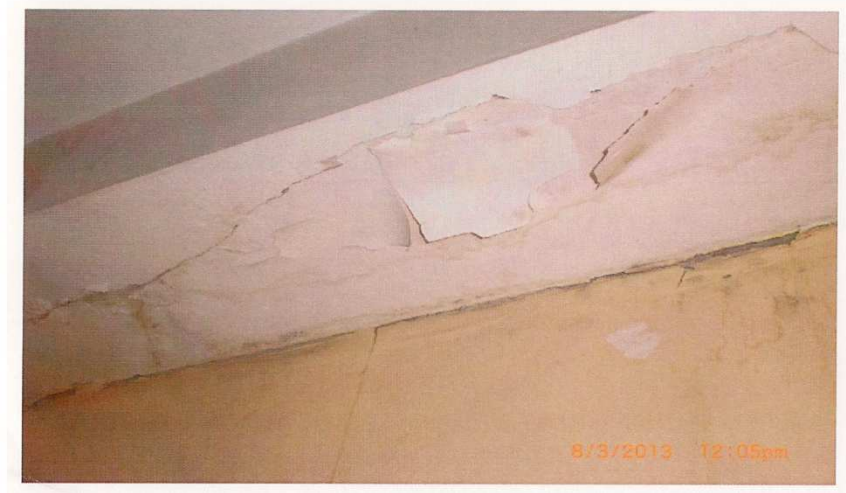
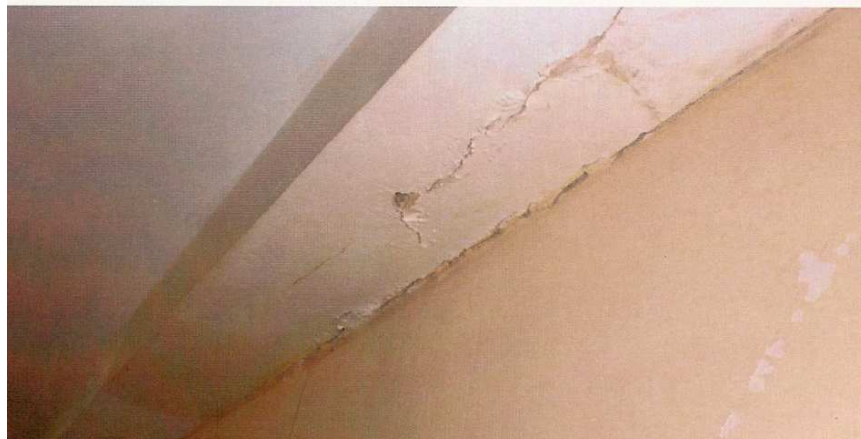
- Deformación significativa en el forjado primero.
- Grietas en vigas y en paredes.

Fig. 19. Grieta en viga. 2013. Expte. 11/2013 Archivo del Ayuntamiento de Paterna.

Fig. 20. Grieta en viga. 2013. Expte. 11/2013 Archivo del Ayuntamiento de Paterna.

En este caso se optó por unos refuerzos a base de parteluces y zunchos de atado, así como refuerzos de vigas con perfiles metálicos.

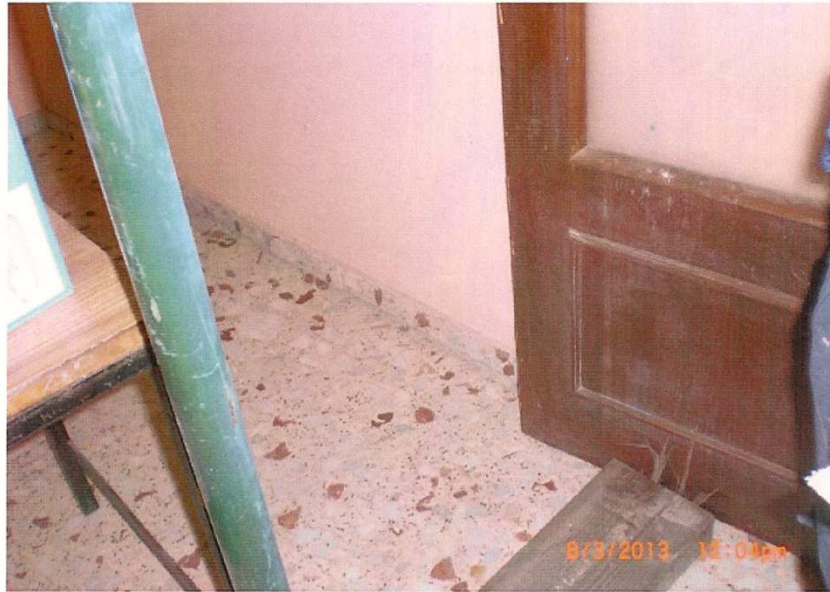
*Fig. 21. Tabiquería sin apoyo en piso primero. 2013. Expte. 11/2013
Archivo del Ayuntamiento de Paterna.*

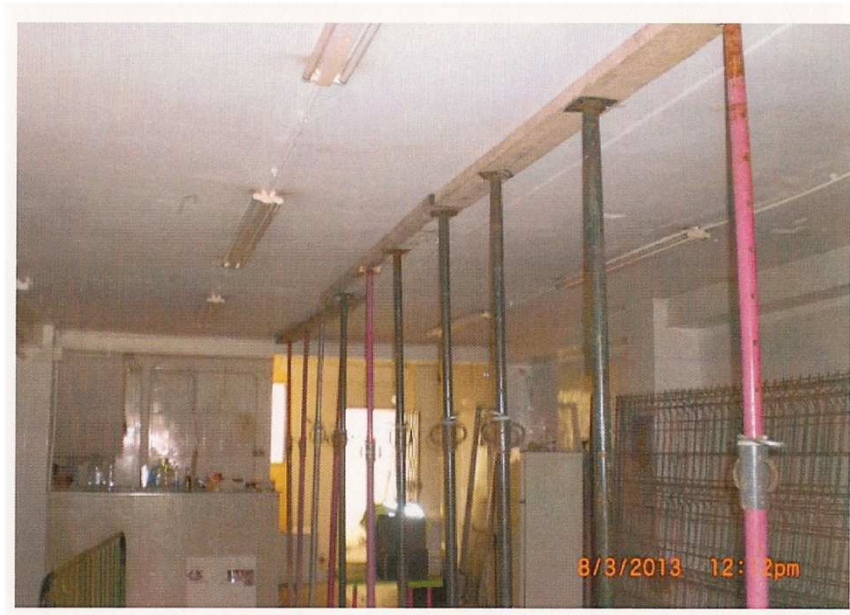
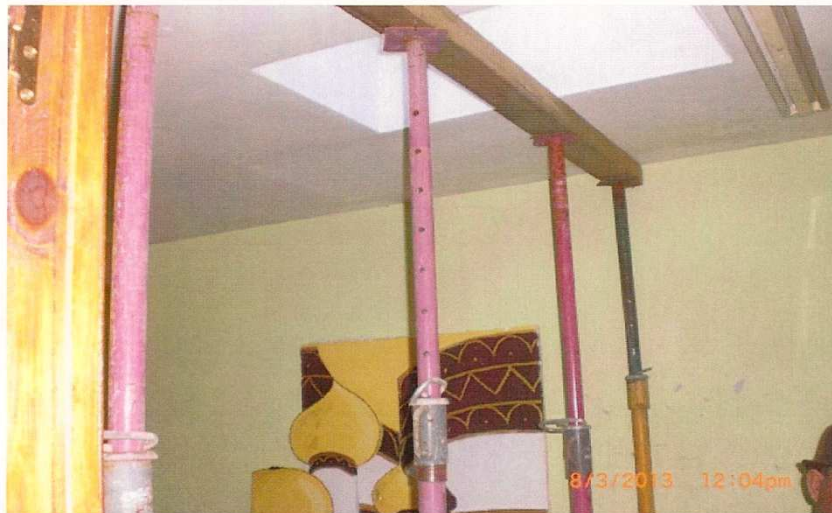
Fig. 22. Apuntalamiento forjado primero. 2013. Expte. 11/2013 Archivo del Ayuntamiento de Paterna.

Fig. 23. Apuntalamiento forjado segundo. 2013. Expte. 11/2013 Archivo del Ayuntamiento de Paterna.

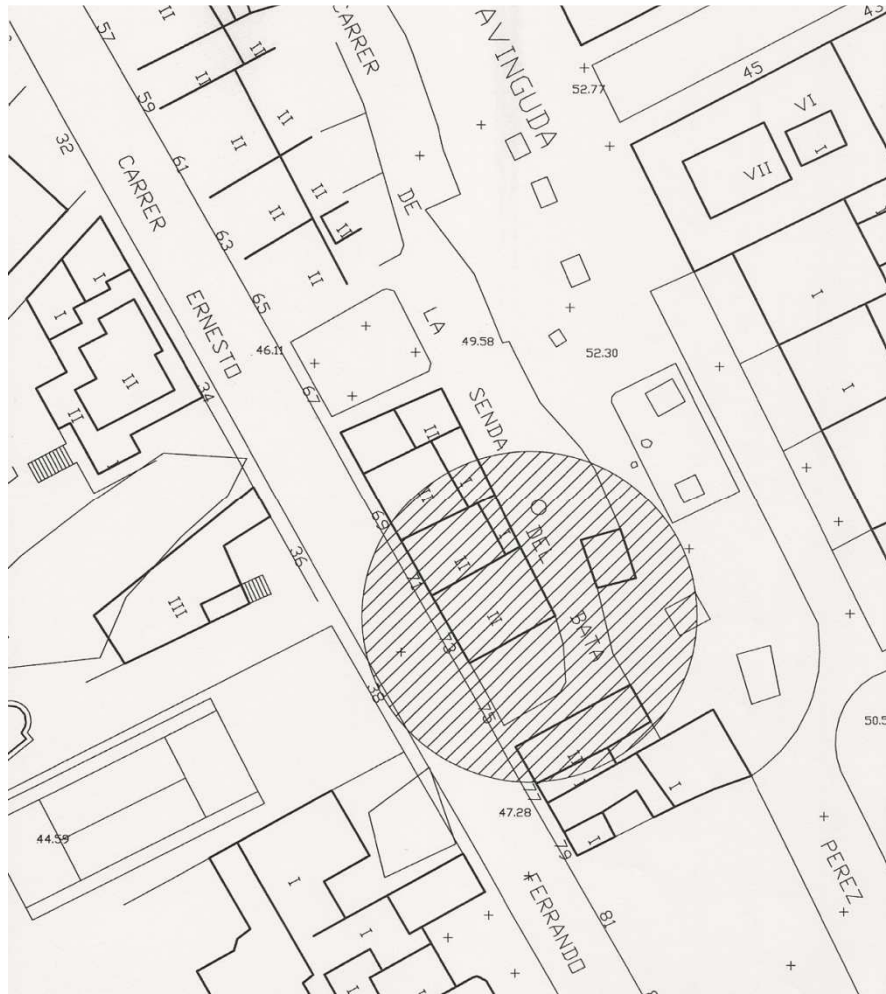
Fig. 27. Emplazamiento. Zona afectada. 2012. Expte. 19/2012 Archivo del Ayuntamiento de Paterna.

Los propietarios alertados por un gran estruendo llaman a la policía local. Se ha producido el colapso de muros y techos de las cuevas de las viviendas que están situadas bajo la calle peatonal, llamada “Senda del Batán”.

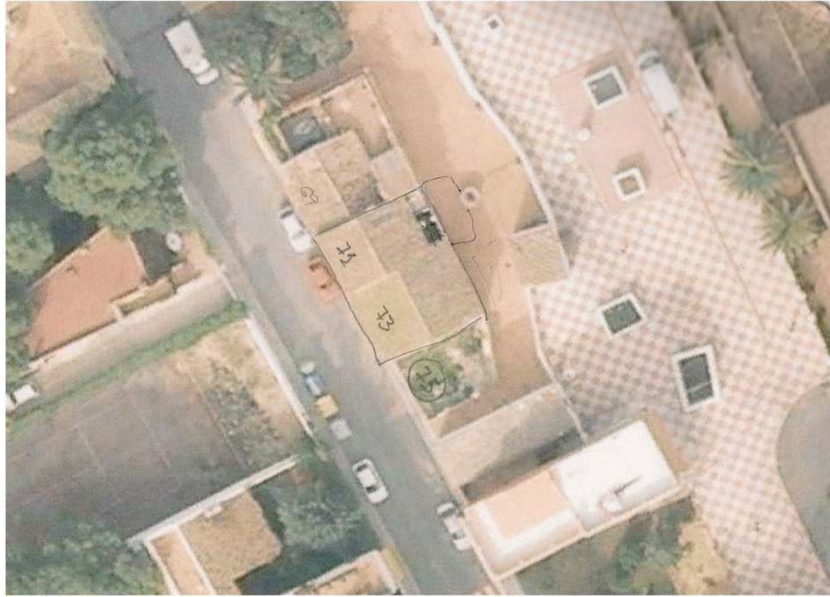
Fig. 28. Situación de las viviendas. Son las nº 71 y 73. Derrumbe por su parte posterior a calle peatonal. 2012. Expte. 19/2012 Archivo del Ayuntamiento de Paterna.

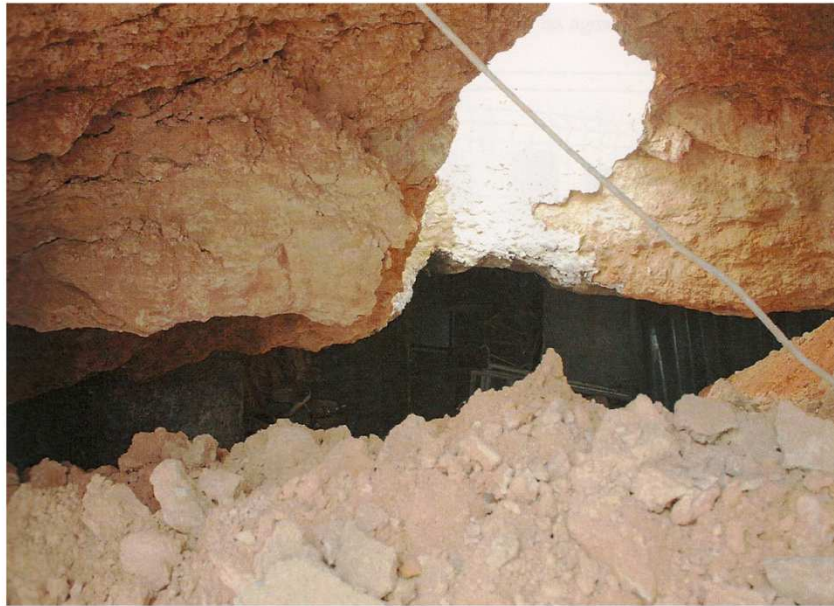
Fig. 29. Material desprendido de la losa de techo de la cueva, fisuras y reparación reciente de fisuras. 2012. Expte. 9/2012 Archivo Ayuntamiento de Paterna.

Se personan en el lugar los técnicos municipales. Se había hundido el pavimento el pavimento y la solera de la calle peatonal en el lugar donde se encuentran las cuevas. Se había desprendido la bóveda de las cuevas que está formada por la propia roca del terreno.

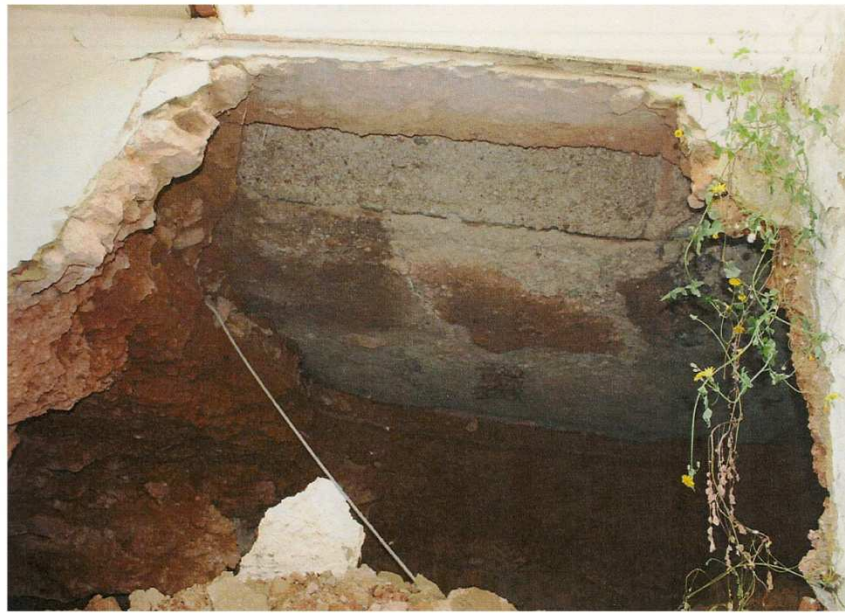
Fig. 30. Desprendimiento de techo de cueva. Se observa vegetación debido a la humedad existente en la roca que forma la bóveda de la cueva. 2012. Expte. 9/2012. Archivo del Ayuntamiento de Paterna.

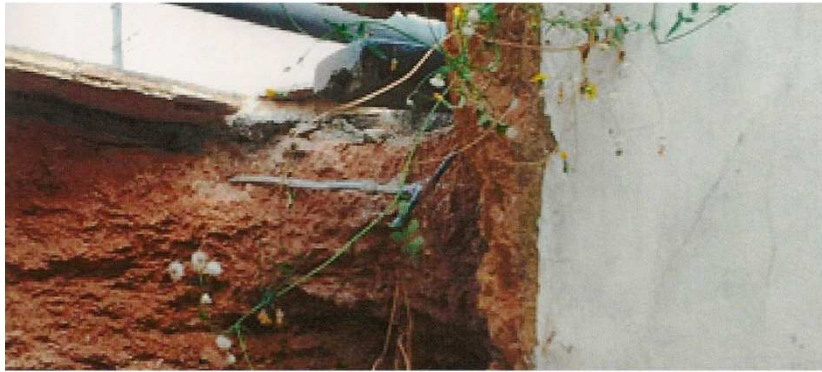
En la inspección se observa que la tubería de agua potable que ha quedado al descubierto, tiene varios empalmes con distintos materiales, que corresponden a varias reparaciones a causa de distintas fugas, lo cual hace pensar que ha aportado una humedad al terreno que ha podido producir el colapso.

Fig. 31. Se observa la solera de la calle peatonal que se ha hundido y la tubería de agua potable con una deficiente reparación. 2012. Expte. 9/2012 Archivo del ayuntamiento de Paterna.

- Corte de la red de agua potable es este punto para evitar más fugas.
- Corte de la calle peatonal con vallado y señalización para evitar cualquier tipo de sobrecarga que pudiera provocar el hundimiento completo de la calle.

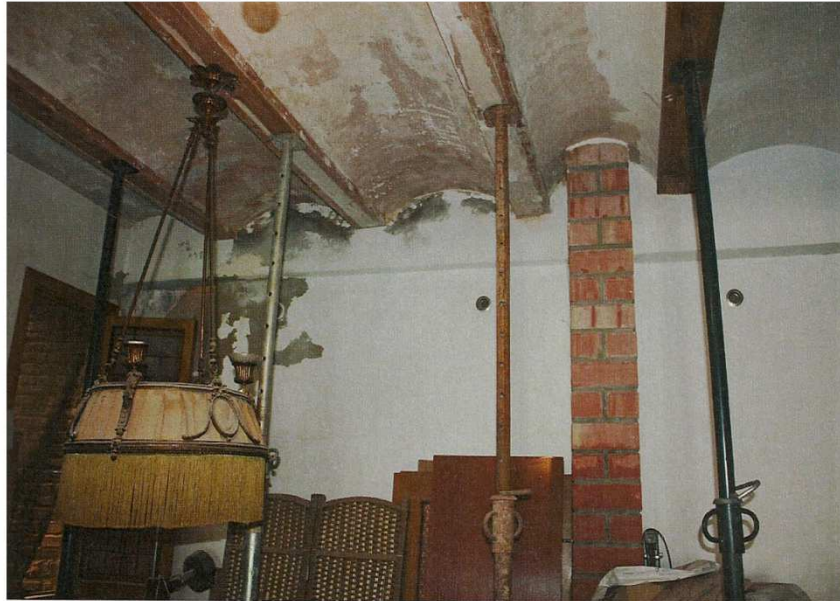
*Fig. 32. Apuntalamiento de viguetas de madera. 2012. Expte. 9/2012
Archivo Ayuntamiento de Paterna.*

- Apuntalamiento del forjado de planta baja de viguetas de madera que descansan sobre el muro de carga posterior de fachada y colindante con las cuevas, puesto que ha quedado una vigueta sin apoyo y el muro tiene peligro de derrumbe.
- Se desalojan ambas viviendas para evitar daños a las personas que allí habitan.
- Se precintan los inmuebles por parte de la Policía Local. Los propietarios podrán recoger enseres y objetos personales acompañados de la Policía Local.

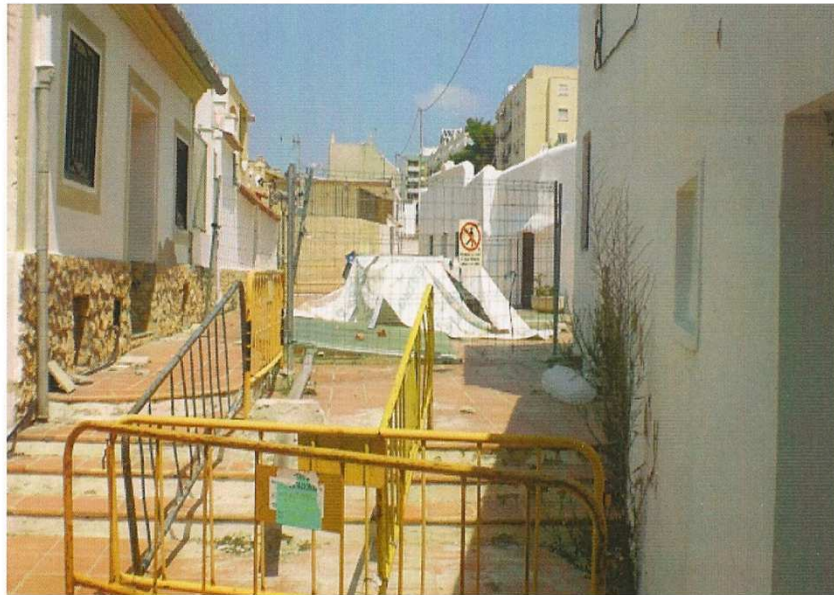
Fig. 33. Corte de la calle peatonal y protección de la chimenea de ventilación. 2012. Expte. 9/2012 Archivo del Ayuntamiento de Paterna.

- Se protege la chimenea de ventilación de la cueva que se mantiene a pesar del derrumbe colindante.
- Se colocan tabiquillos para desviar las aguas pluviales y evitar la entrada a las cuevas o inmuebles colindantes que podrían acelerar el proceso de desprendimiento del resto de solera y cuevas colindantes.

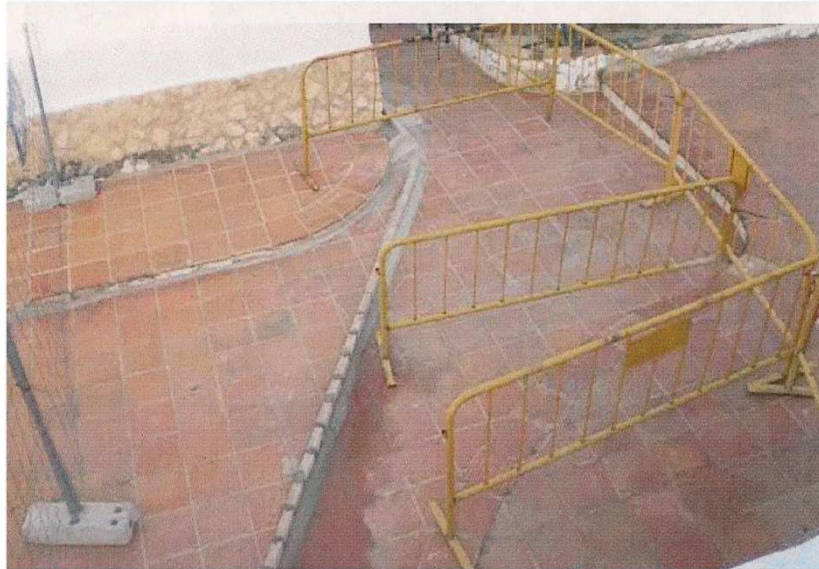
Fig. 36. Desvío de aguas pluviales para proteger las cuevas e inmuebles colindantes. 2012. Expte. 9/2012 Archivo del Ayuntamiento de Paterna.

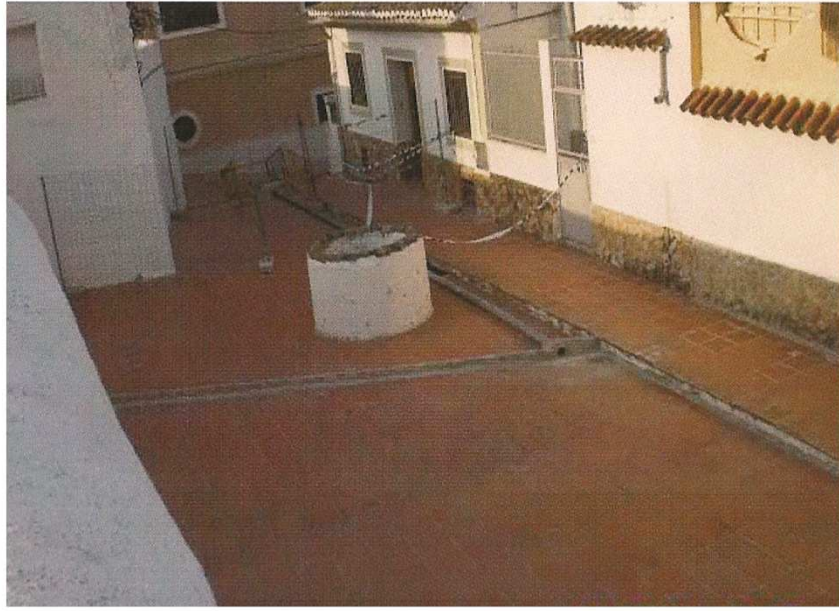
La medianera entre las dos cuevas también se ha derrumbado y se observan grietas y fisuras en el muro de fachada posterior que dispone de aberturas de comunicación con las cuevas y además actúa como muro de carga de la fachada.

Fig. 37. Fachada posterior de las viviendas afectadas. Se observan las ventanas que ventilan las cuevas y la chimenea de ventilación. 2012. Expte. 9/2012 Archivo del Ayuntamiento de Paterna.

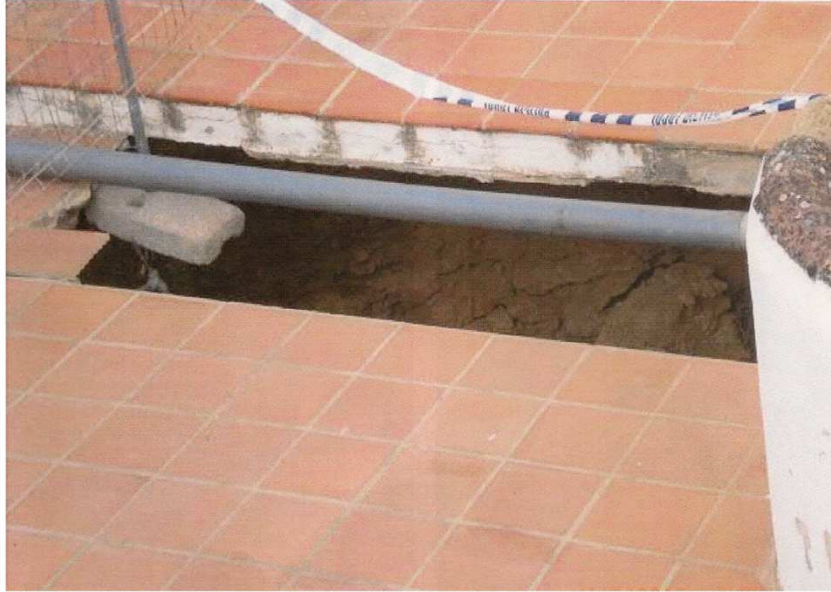
Fig. 38. Hundimiento de la calle y su solera. La tubería que se observa se colocó posteriormente para desviar aguas pluviales fuera de la zona afectada. 2012. Expte. 9/2012 Archivo del ayuntamiento de Paterna.

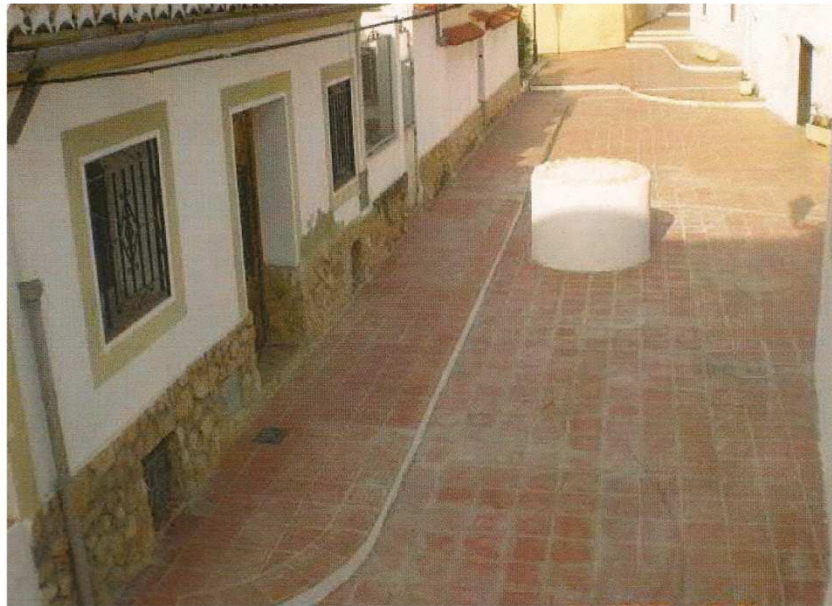
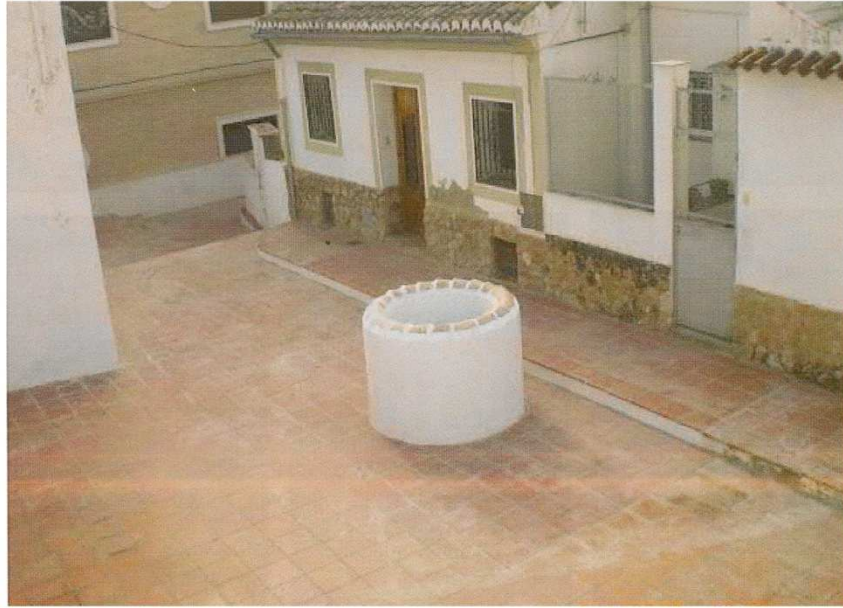
Fig. 42. Reparación efectuada. 2012. Expte. 9/2012 Archivo del ayuntamiento de Paterna.

Fig. 43. Reparación terminada. 2012. Expte. 9/2012 Archivo del ayuntamiento de Paterna.
