ESTUDIO DE EFICIENCIA ENERGÉTICA: AYUNTAMIENTO DE BENAGUASIL

ANÁLISIS DEL EDIFICIO

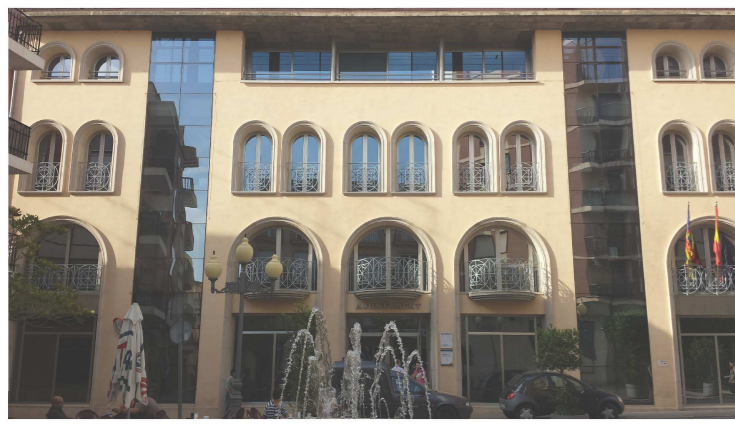
El objeto del análisis presente es un edificio de superficie irregular construido de 520,98 m² dedicada a ser la sede de oficinas del Ayuntamiento de Benaguasil (Valencia). Los servicios generales del edificio lo dotan de oficinas y despachos en su mayor parte, y también un salón de actos en su tercera planta además de una zona diáfana en su sexta planta.

La construcción tiene un carácter peculiar dada su distribución en plantas en zigzag, es decir, las plantas pares se han colocado en la parte norte del edificio, y los impares en la parte sur, dejando un hueco central continuo en toda la altura del edificio.

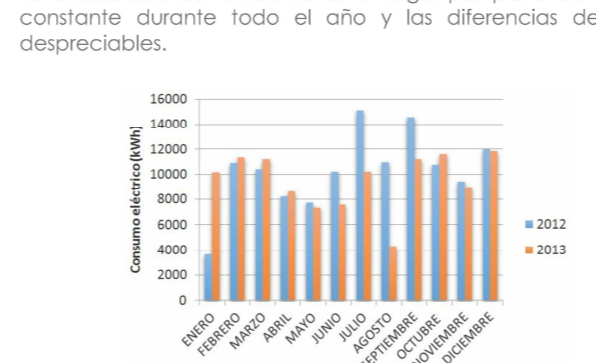
1. ESTUDIO DE NO CLIMATIZACIÓN DE ZONAS COMUNES

Eliminación del equipo de planta sexta CARRIER modelo 38 UQ 014 y la eliminación de las rejillas de impulsión del equipo de planta baja CARRIER modelo 38 UQ 007 que dan al hall o hueco central del edificio.

Con ello se disminuye de forma significativa la demanda de calefacción además de ser una mejora muy económica y ahorrar energía por la eliminación de un equipo consumidor.

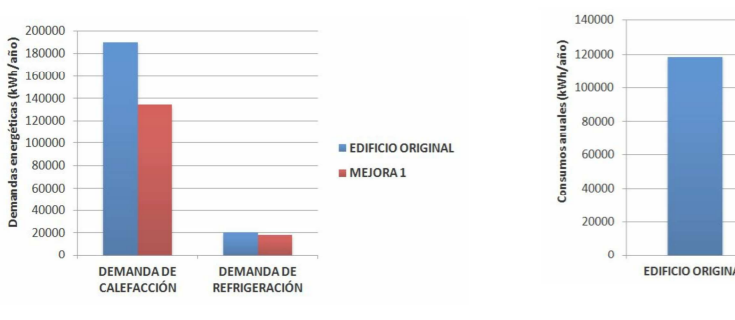
4. INSTALACIÓN DE RECUPERADORES DE CALOR DE EFICIENCIA 93%

Es la misma mejora que la anterior con la diferencia que la eficiencia de los recuperadores de calor es del 93%, en algunos de ellos, porque hay alguno que siguen siendo de eficiencia 50% por el motivo de que no existen equipos recuperadores para los caudales de los equipos ROOF-TOP instalados a los que deben servir y complementar.

El resultado de la instalación de estos equipos es un descenso en el consumo de los sistemas de climatización, pero no consigue bajar los valores de demanda de calor.

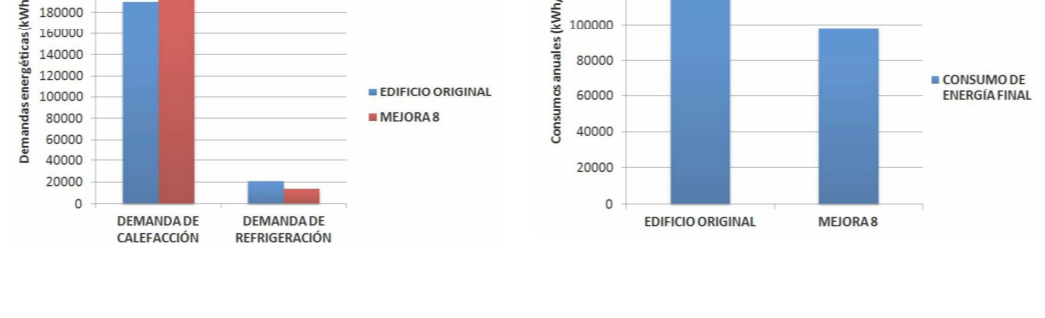
11. MEJORA DEL SISTEMA DE AGUA CALIENTE SANITARIA

El CTE en su documento DB-HE4 obliga a una contribución solar para la producción de ACS mínima del 50% en la zona climática en la que nos encontramos.

Siendo un edificio en el que el agua caliente sanitaria se usa muy poco, se ha optado por la instalación de un sistema de producción solar que abarque la totalidad de la demanda de ACS del edificio, que serán unos 150 o 200 litros.

Resulta un ahorro de consumo energía final ligeramente por debajo en comparación con el edificio original, sin variar la demanda de calefacción o refrigeración.
