UNIVERSITAT POLITÈCNICA DE VALÈNCIA
ESCUELA TÉCNICA SUPERIOR DE ARQUITECTURA
MÁSTER EN CONSERVACIÓN DEL PATRIMONIO ARQUITECTÓNICO

ESTUDIO DE LAS CASAS-CUEVA DE LA ROMANA
TRABAJO FINAL DE MÁSTER

Autora:
Alicia Martínez Antón

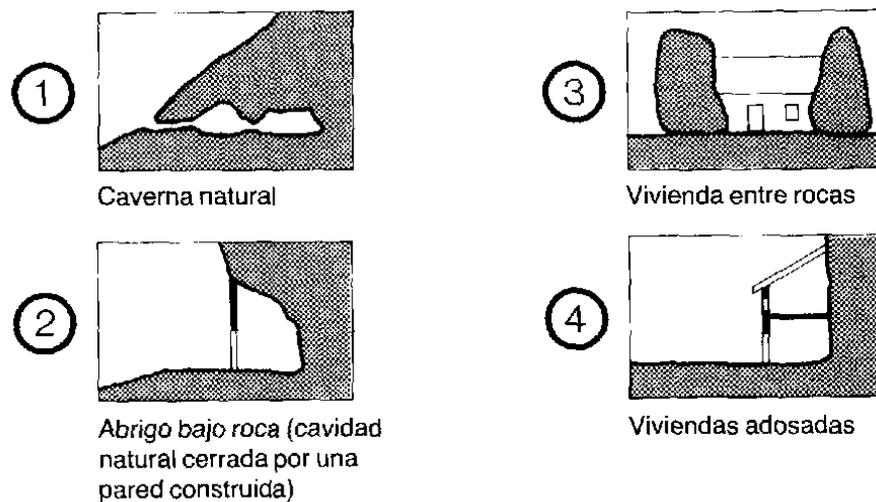
Figura 1. Tipología de las formas troglodíticas. Arquitecturas de corrección de las configuraciones naturales (Loubes, 1985).

- Cavernas naturales donde el acondicionamiento consiste generalmente en la localización del fuego del hogar (Figura 1, esquema 1).
- Abrigo bajo la roca, con cerramiento construido o sin él (Figura 1, esquema 2).
- Vivienda entre rocas, donde los megalitos sirven de apoyo a la parte construida de la vivienda (Figura 1, esquema 3).
- Viviendas adosadas que aprovechan la protección de una muralla natural para abrigarse (protección climática) o para apoyarse (solución constructiva) (Figura 1, esquema 4).

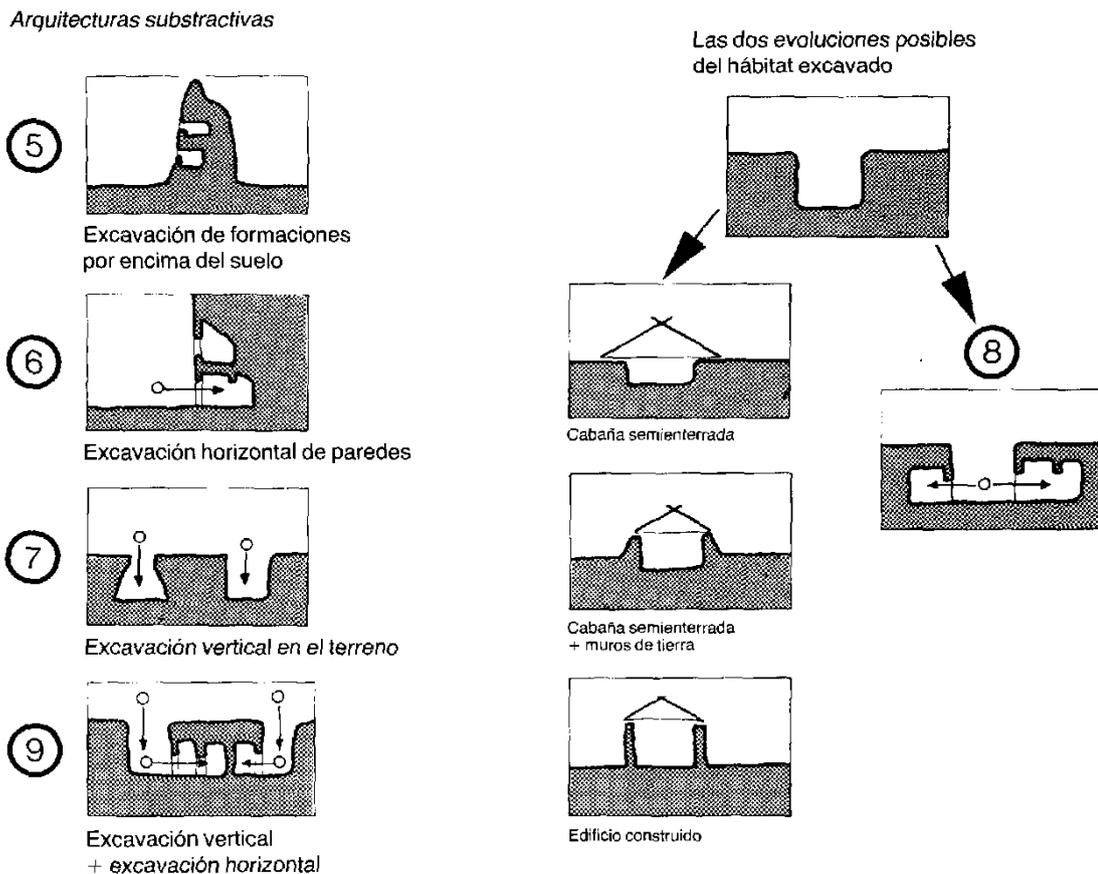
Figura 2. Tipología de las formas troglodíticas. Arquitecturas substractivas (Loubes, 1985).

- Excavación de paredes verticales, desarrollando la excavación en dirección horizontal, atacando el frente del acantilado (Figura 2, esquema 6).
- Excavación vertical en el terreno, con dos posibles evoluciones (Figura 2, esquemas 7, 8 y 9):
 - Primera: la vivienda sale progresivamente del suelo, a medida que aparecen los materiales y el arte constructivo que permiten la edificación en superficie.
 - Segunda: la vivienda continúa enterrada y evoluciona hacia una mayor complejidad. Esta segunda evolución da lugar a esquemas del tipo 8 (combinación de los esquemas 6 y 7) representado en la Figura 2 o a esquemas del tipo 9 (evolución del 7).

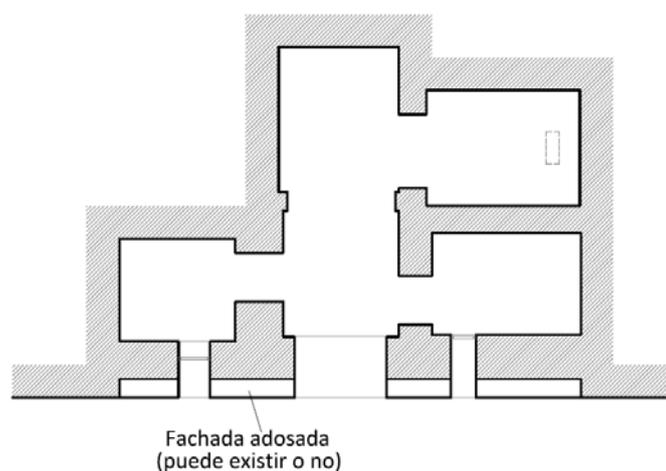
Figura 8: Esquema TIPO 1A.

Esta tipología responde a una casa-cueva completamente excavada. Normalmente tiene fachada adosada por donde se realiza el acceso y carece de construcciones adosadas. Los ejemplos menos evolucionados de este tipo no cuentan con fachada adosada y el terreno del frente se encuentra directamente revestido.

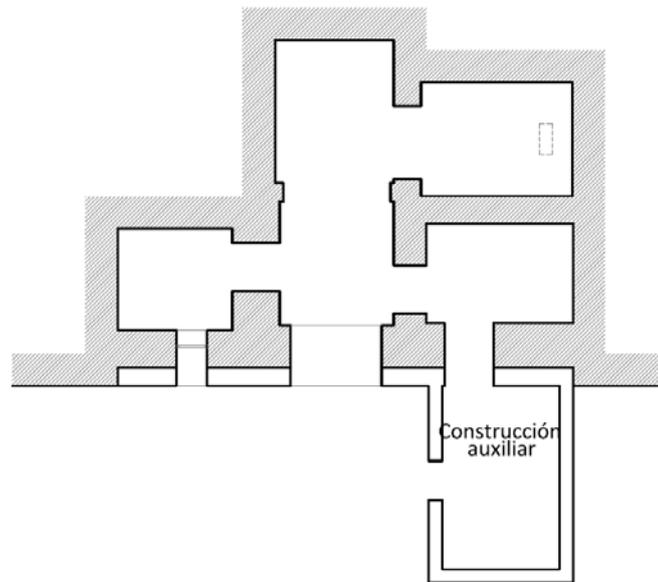
Figura 9: Esquema TIPO 1B.

Se trata de una casa-cueva completamente excavada. Generalmente tiene fachada adosada por donde se realiza el acceso. Además, presenta construcciones adosadas o un patio delantero. Las construcciones no ocupan todo el frente, por lo que se mantiene la fachada con el acceso. Las construcciones pueden estar en un lateral o en ambos. El patio delantero está construido, no excavado y puede estar o no comunicado con la cueva. En algunos casos las construcciones adosadas se han excavado en los bancales laterales que delimitan la cuña de acceso a la cueva. La cubierta de las construcciones en este caso no es el terreno natural sino que es una cubierta construida convencional. Igual que en el tipo anterior existen algunos casos, los menos evolucionados, que no tienen fachada adosada y el terreno se encuentra directamente revestido.

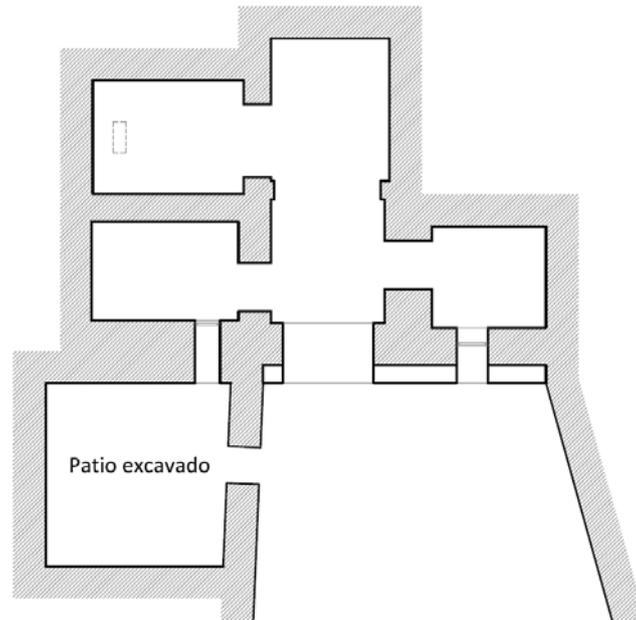
Figura 10: Esquema TIPO 2.

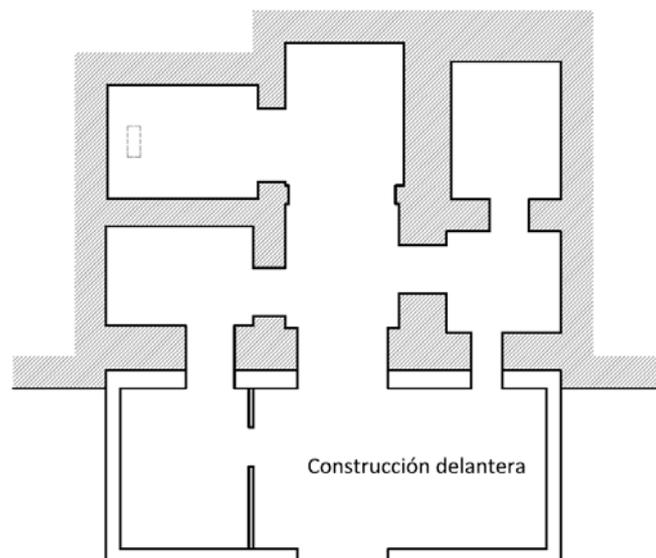
Figura 11: Esquema TIPO 3.

En este tipo desaparece la fachada adosada al terreno. En su lugar se construye una edificación, generalmente de una crujía, que ocupa todo el frente y por la que se realiza el acceso. Esta construcción puede tener una o más plantas contadas desde la cota de acceso a la cueva. Se mantienen las habitaciones excavadas del fondo y elementos característicos de la cueva como la chimenea y la cubierta formada por terreno natural. Las cuevas de este tipo no tienen patios interiores.

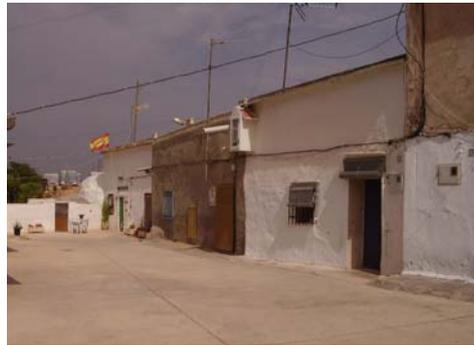
Esta agrupación se conforma al excavar una cueva junto a otra, de manera que las fachadas adosadas de las mismas tienen continuidad formando un frente de cierta longitud. Esta disposición se realiza aprovechando un desnivel natural del terreno en el que se formó un frente erosionado por el aluvión o arroyada.

Foto 1: Agrupación en hilera adosadas.

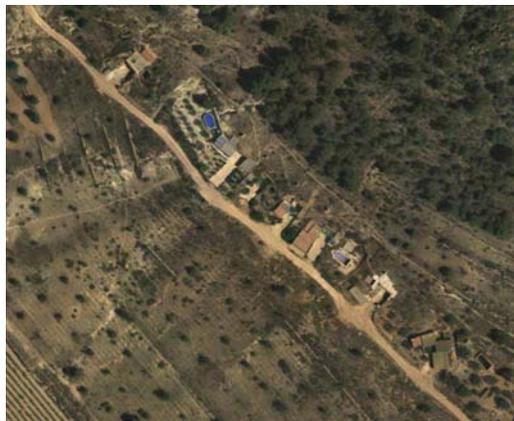
En esta disposición las cuevas se excavan ligeramente alineadas, siguiendo la misma curva de nivel en un terreno con pendiente algo acusada. En este caso las casas-cueva no están adosadas unas a otras sino que se encuentran separadas. Es necesario entonces, excavar el terreno formando una especie de cuña o camino para formar el frente de acceso.

Foto 2: Foto aérea de agrupación en hilera espaciadas.

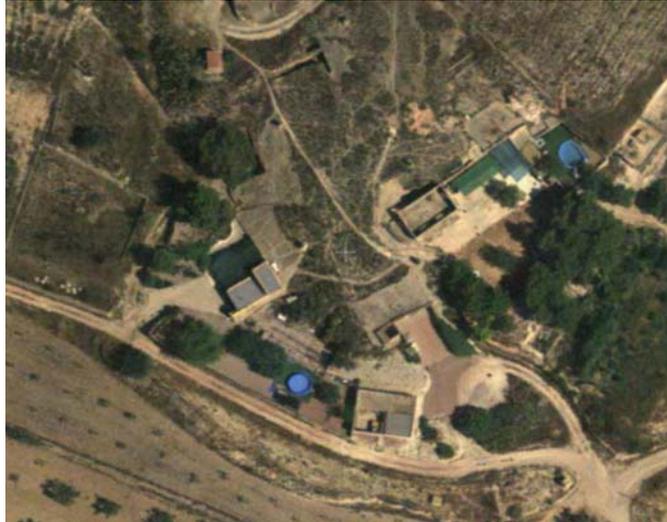
En este tipo de agrupación las cuevas no siguen un orden con respecto a las curvas de nivel del terreno. Se disponen más o menos próximas unas a otras, pero siempre manteniendo una separación. Ocupan montículos elevados, con ligera pendiente, situadas en un terreno generalmente plano. El frente de acceso ha sido excavado y no guarda linealidad o regularidad en su posición con respecto al resto de cuevas del mismo bancal.

Foto 3: Foto aérea de agrupación en irregular en bancal.

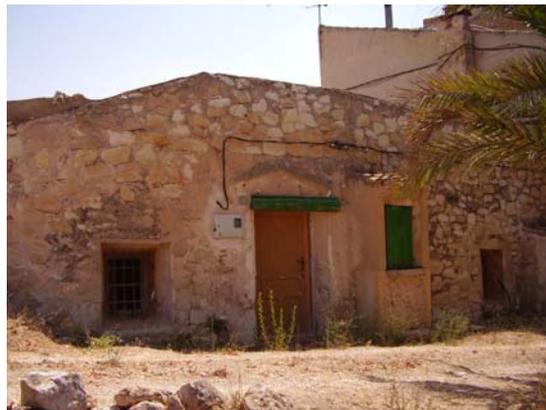
En este caso no ha sido necesario alterar el terreno para realizar el acceso a la casa-cueva. Se aprovecha el frente que forma el bancal o cortado natural del terreno.

Foto 4: Acceso por frente de bancal.

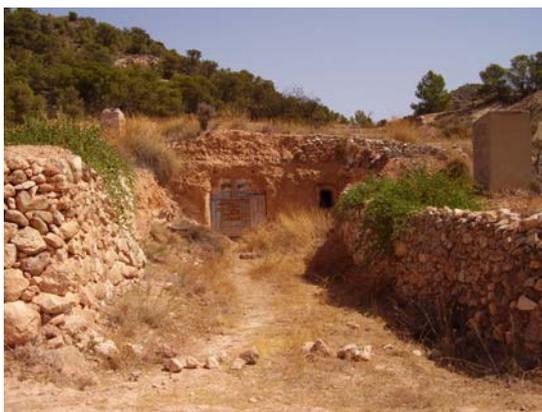
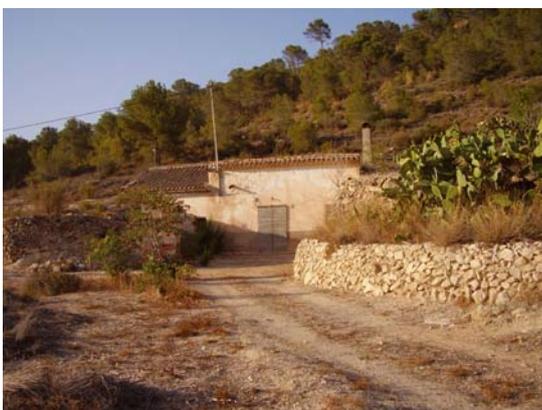
Debido a la pendiente del terreno en muchas ocasiones es necesario excavar un camino o una cuña en el terreno hasta llegar a una profundidad que permita obtener una altura adecuada en el frente para comenzar la excavación hacia el interior de la casa-cueva.

Foto 5: Acceso por camino excavado.

Foto 6: Acceso por camino excavado.

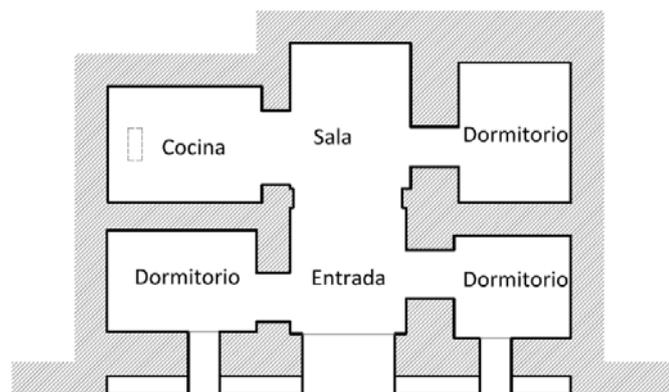
Figura 26: Distribución típica de casa-cueva de La Romana.

El tipo que se desarrolla en la zona que nos ocupa podríamos definirlo, a partir de la clasificación anterior, como un tipo *Mixto* desarrollado a partir de la *excavación en Cruz*.

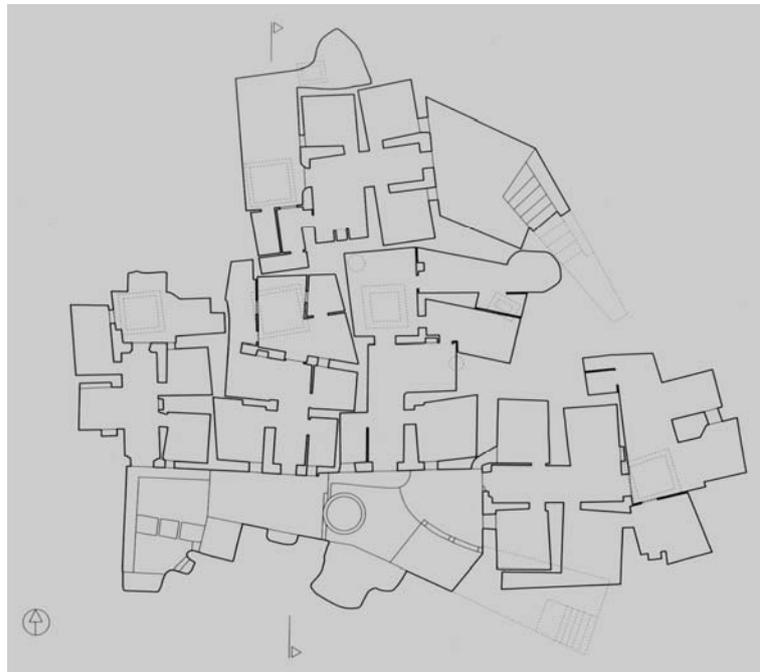
El esquema básico de las cuevas de Paterna se desarrolla en 2 crujías, una en fachada y otra en un patio trasero. Tras el hueco de acceso continúa un pasillo flaqueado por habitaciones. La primera crujía se ilumina y ventila directamente a través de la calle o plaza de acceso. El espacio vaciado en segunda crujía se ventila e ilumina desde un patio trasero propio. El comedor-estar se ubica en

esta segunda crujía por ensanchamiento del pasillo y conecta el frente con el patio, en torno al cual se distribuyen libremente la cocina, servicio, almacenes talleres y otras habitaciones o dependencias auxiliares (Aranda, 1986, 2003).

Figura 27: Planta de la Cueva N° 100 y adyacentes. Cuevas de La Torre. Paterna (Aranda, 1986).

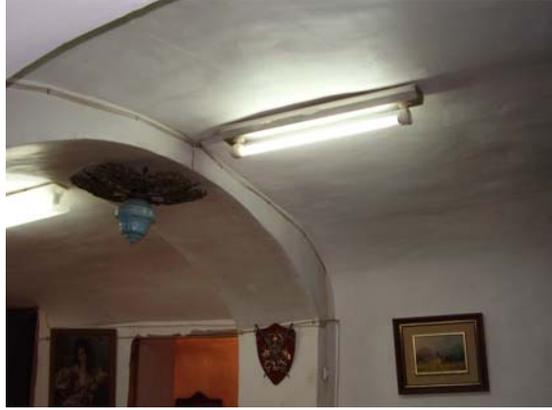
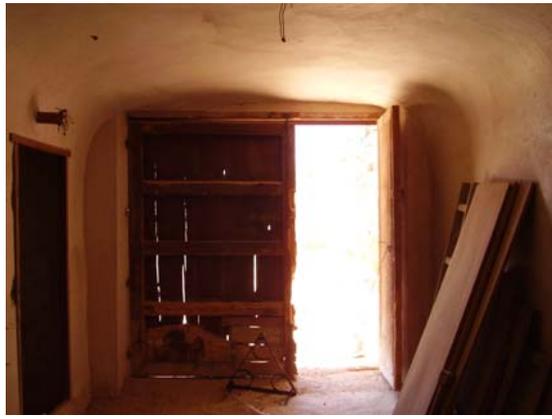
El terreno que forma los techos de las cuevas de nuestra zona tiene un espesor mínimo de 1,2 m. Las bóvedas tienen una geometría muy rebajada y se encuentran reforzados los pasos con arcos. En algún caso más crítico se ha reforzado la bóveda completa de una habitación con viguetas de madera. El refuerzo de los pasos con arcos también se emplea en las cuevas de Crevillente y Casas de Juan Núñez, se trata también, en ambos casos, de asentamientos en *Margen de vaguada* (Aranda, 1986, 2003). Se observa la misma geometría en las bóvedas de las cuevas de Crevillente. En Guadix o Aguilar de Campos el abovedamiento es mucho más acusado, con una geometría casi de bóveda de cañón o de arista, mientras que en Paterna los techos son planos.

Foto 7: Bóveda.

Foto 8: Bóveda.

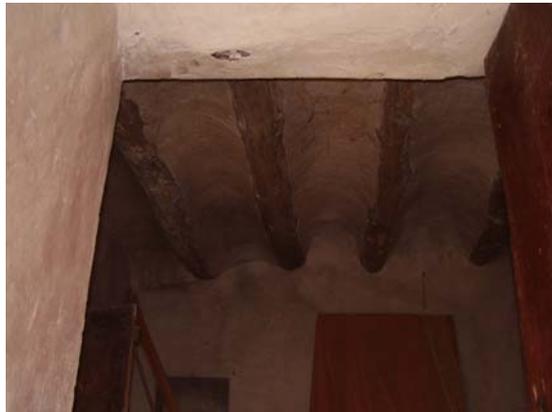
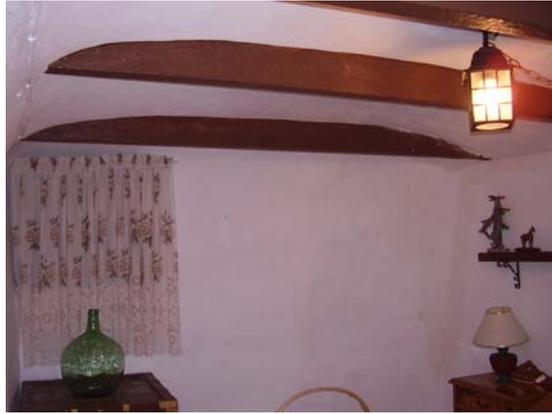
Foto 9: Viguetas de refuerzo.

Foto 10: Viguetas de refuerzo.

Para la reparación de las grietas de origen mecánico, tradicionalmente se ha recurrido en esta zona a la consolidación mediante la disposición de viguetas de madera en el sentido longitudinal de las bóvedas.

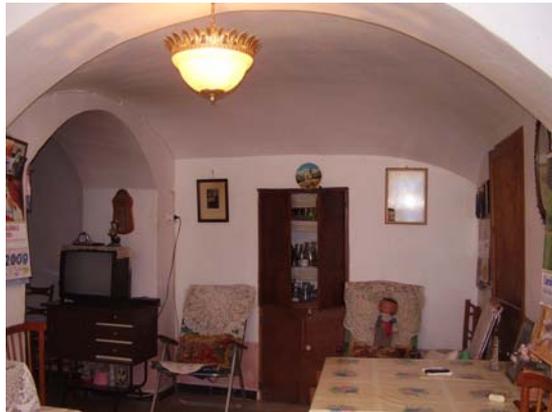
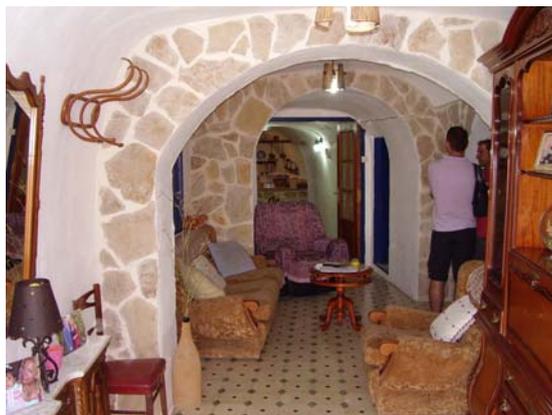
Como ya se ha comentado, la transición entre la estancia de entrada y la sala, y entre la sala y la cocina se realiza mediante un gran vano de la misma anchura que las estancias. Esto obliga a reforzar la bóveda mediante un arco, también rebajado, generalmente de piedra. Estos arcos arrancan a una altura de 1,5 a 1,7 m. y alcanzan una altura de 2,1-2,2 m. en el centro de vano.

Foto 11: Arcos de refuerzo.

Foto 12: Arcos de refuerzo.

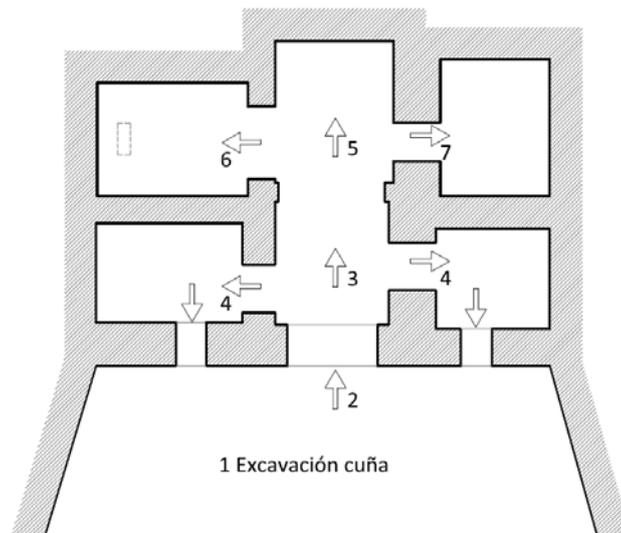
Figura 31: Secuencia y dirección de excavación.

Una vez delimitado el frente de acceso se comienza la excavación realizando el hueco de acceso central, a continuación del cual, se excava la estancia de entrada. A partir de este primer espacio se excavan los siguientes, a derecha e izquierda los dos dormitorios de fachada y continuando al fondo, la sala desde la cual se excava la cocina, bien a la derecha o bien a la izquierda. Los huecos de paso a los dormitorios realmente con estrechamientos de menor altura, a modo de pequeños túneles entre los recintos de mayor amplitud. Una vez excavados los dormitorios ya se abren las ventanas de los mismos desde el interior.

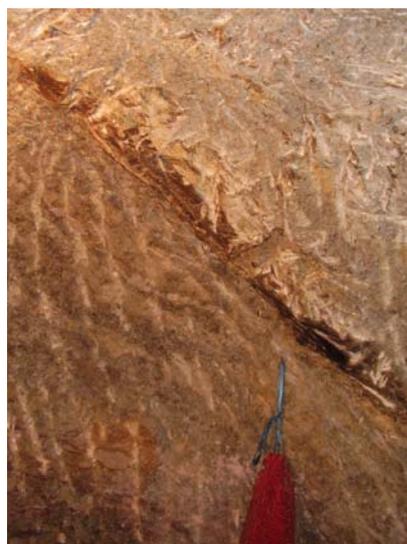
Las herramientas empleadas para la excavación eran el pico y la pala, además de las herramientas propias del trabajo en el campo. Ocurría con frecuencia, especialmente en el núcleo N8 Fuente Loca que, en el momento de empezar la excavación de alguna nueva habitación, el terreno encontrado era extremadamente duro, por lo que se desistía de la ampliación y se aprovechaba el hueco iniciado como alacena o como un pequeño almacén. En el caso concreto de la Fuente Loca era frecuente tropezar con estratos de yeso. Según información de algunos habitantes, sus antepasados ante esta situación trataron de emplear los mismos cartuchos de dinamita que utilizaban para las explosiones controladas en las canteras.

Foto 13: Marcas del pico en terreno duro no excavable.

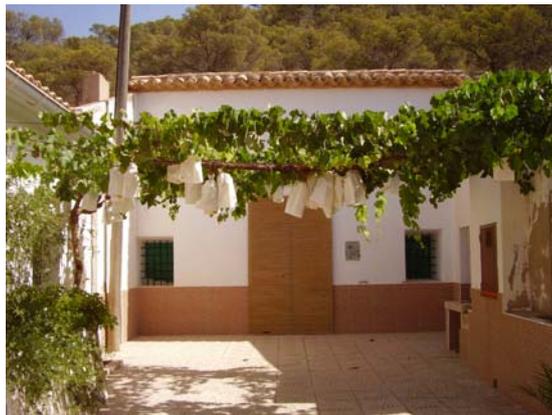
La construcción de una fachada convencional adosada respondía a la búsqueda de una imagen externa que asemejara estos hábitats excavados a una vivienda convencional.

Foto 14: Fachada.

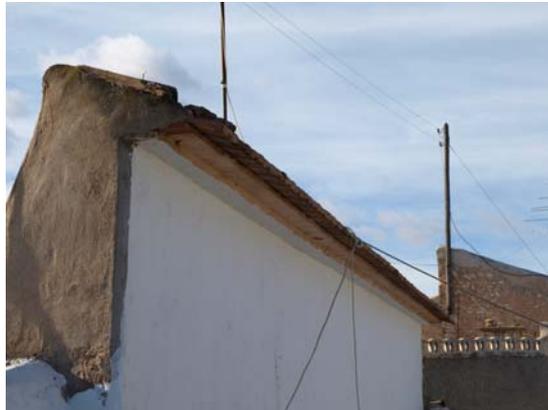
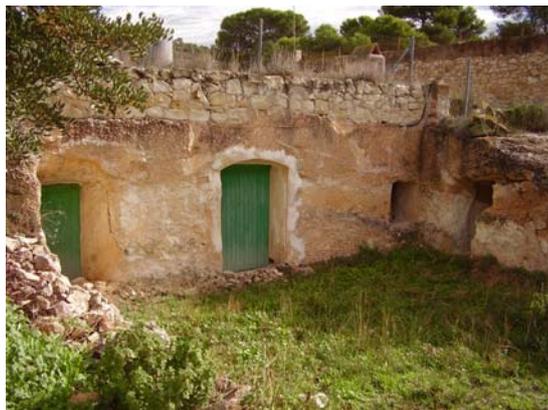
Las alturas de los antepechos son muy variables y no se han encontrado muros de más de 1,30 m. Normalmente en los antepechos se coloca un remate a base de tejas que realiza la función de proteger la fachada del agua de lluvia. En la zona predomina el uso de la teja plana.

Foto 15: Antepecho continuación de la fachada adosada.

Foto 16: Antepecho sin fachada adosada.

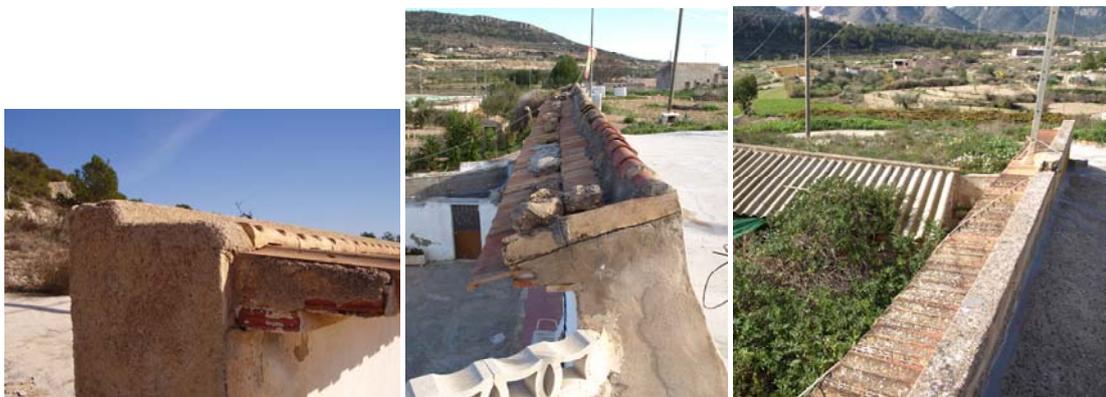
Foto 17: Detalles protección de fachada con teja plana.

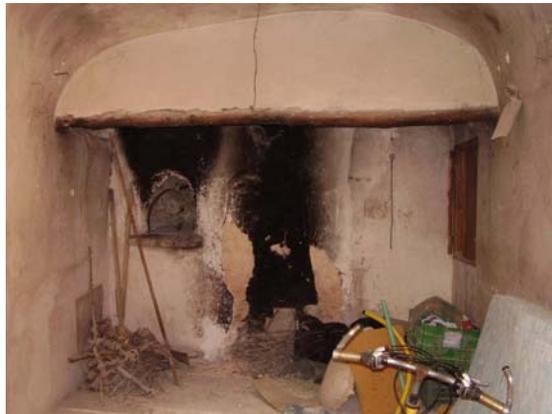
La construcción interior se realiza horadando el hueco para el tiro a través de la costra de techo. Este hueco arranca en el techo de la cueva y no se continúa hasta el suelo con muros construidos. Únicamente se dispone en la cocina una viga de madera a 60 - 80 cm. del techo para soportar un tabique que dirige el humo hacia el tiro. Ya en el suelo se construye con ladrillos el hogar.

Foto 18: Configuración de la chimenea en el interior.

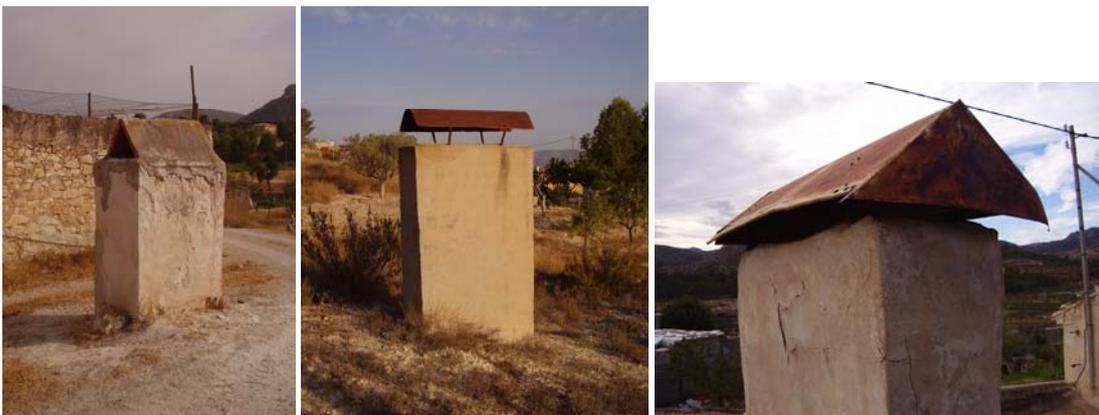
Foto 19: Chimeneas.

La forma de las chimeneas al exterior es muy variable, predominando los prismas rectangulares y troncopiramidales, siendo la altura más común de 1,70 m. Estas columnas se realizan con muro de mampostería revestido con enfoscado de mortero de cal o yeso, y se rematan con sombreretes de chapa de diversas formas o con ladrillos a dos aguas formando el hueco de salida de humos.

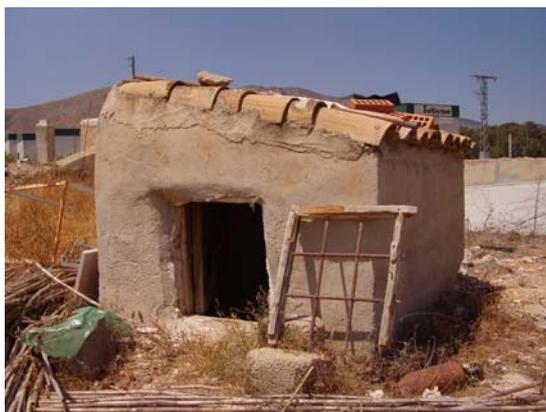
Aunque se trata de un elemento poco común, resulta interesante su función. Se trata de un hueco excavado en la costra de techo que emerge al exterior como una construcción prismática rectangular de escasa altura (poco más de un metro). Sirve para iluminar estancias situadas en crujías profundas por lo que la construcción exterior tiene "ventanas" para la entrada de luz, también colabora en la ventilación. Normalmente los prismas exteriores se cubren a un agua con protección de teja. Se ha denominado a este elemento *lumbrera* por emplear el mismo término que utilizan García, López y Rubio en *Estudio histórico - constructivo y levantamiento gráfico de las diferentes tipologías de vivienda troglodita en Crevillente* (García et al., 1998). En La Romana únicamente se han encontrado lumbreras en cuatro cuevas, tres de las cuales se corresponden con un asentamiento en *Margen de vaguada*.

Foto 20: Lumbrera.

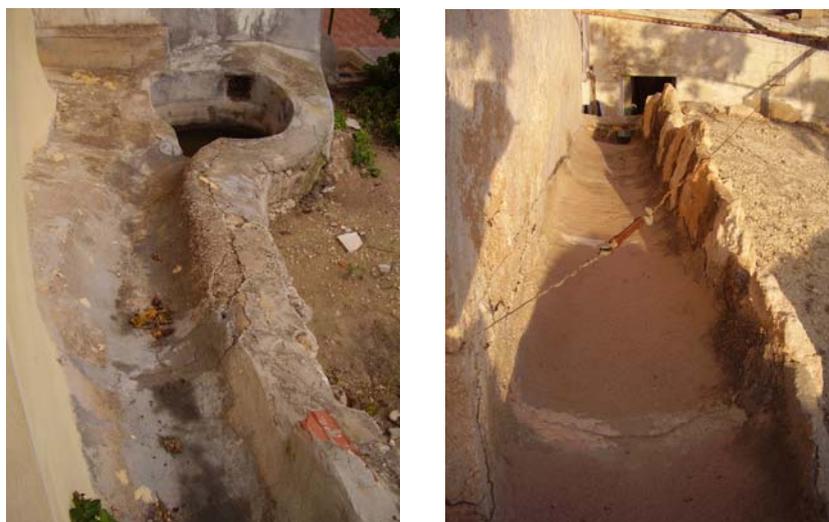
Foto 21: Canalizaciones de agua de cubierta.

En los núcleos de asentamientos en *Plano vertical en ladera de arroyada* o *Arroyada con pendiente*, es habitual encontrar canalizaciones, algo rudimentarias, para recoger el agua de escorrentía de las laderas y canalizarla hasta un pozo próximo al acceso de la cueva. De esta forma se protegen antepechos y fachadas, se evitan filtraciones a través de cubiertas y se aprovecha el agua recogida en el pozo.

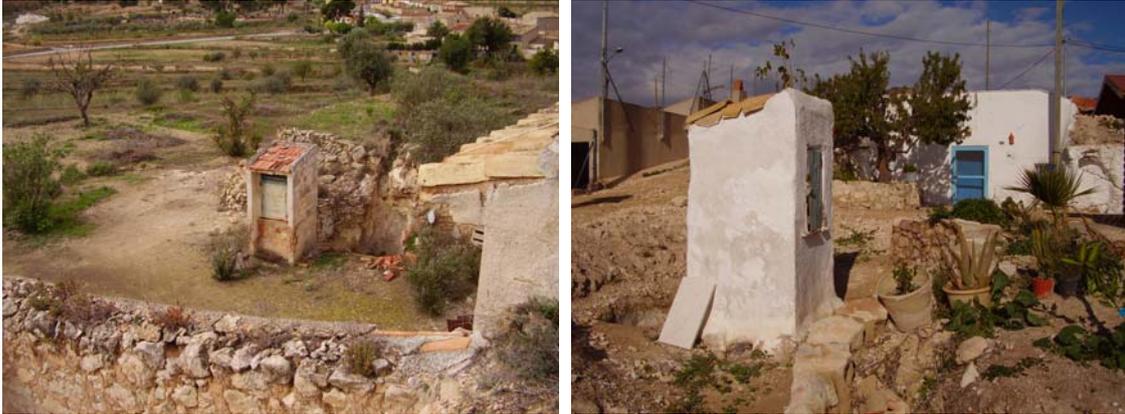
Foto 22: Pozos.

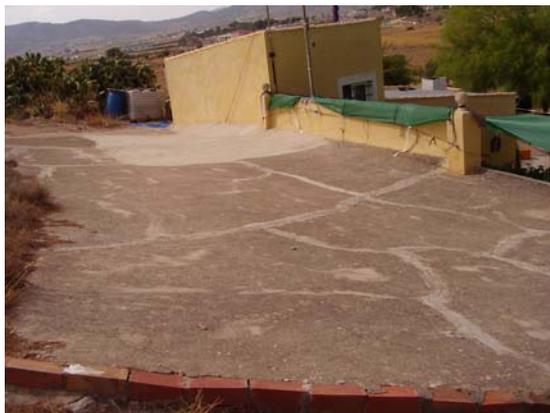
Es frecuente observar, especialmente en los núcleos de asentamientos en *Margen de vaguada*, donde la topografía es prácticamente llana, un revestimiento del terreno que forma la cubierta a base de mortero de cemento. Esta solución, discutible como se verá más adelante, se ha venido empleando para evitar las filtraciones de agua. En otros muchos casos la cubierta queda terminada con el terreno natural y la escasa vegetación de poco porte existente.

Foto 23: Cubierta revestida con mortero de cemento.

Se han observado más filtraciones por la propia cubierta en aquellas cuevas donde existe un acabado superficial de mortero de cemento. En estos casos, la incorrecta dosificación del mortero y mala ejecución de esta capa ha hecho que se produzcan grietas por la dilatación y contracción

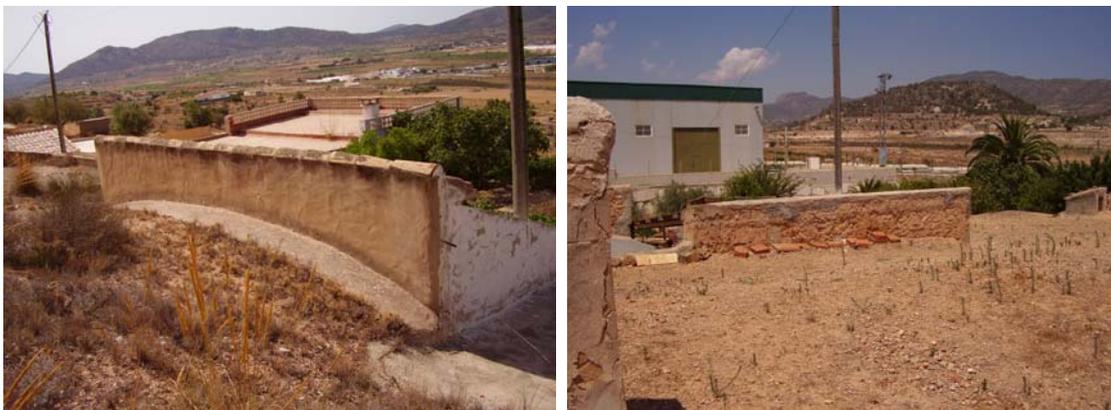
Foto 24: Cubiertas con terreno natural.

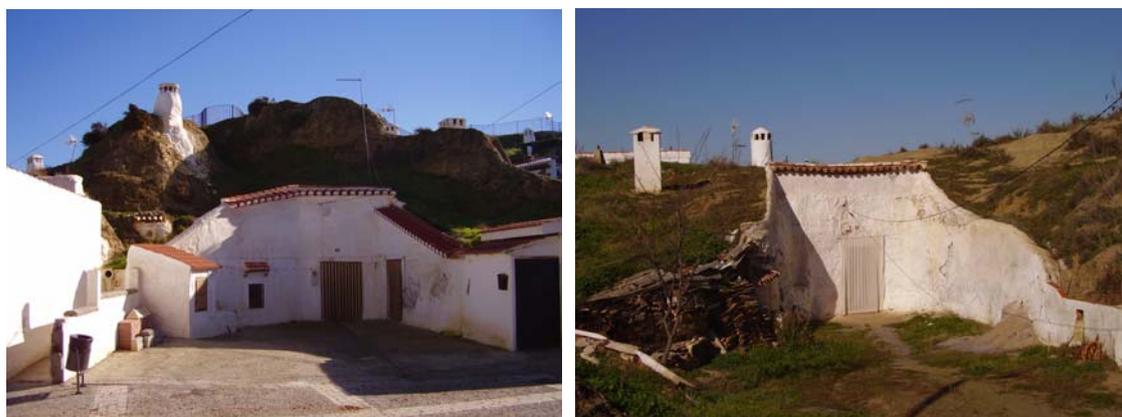
Foto 25: Frente con fachada adosada y frente sin fachada, Guadix.

La fachada adosada es un elemento que se construye con frecuencia en las cuevas de Paterna, sin embargo ya no resulta tan común encontrarla en las cuevas de Aguilar de Campos o de Crevillente. En estos lugares el frente de acceso se conforma con el propio terreno natural ligeramente ataluzado y revestido directamente, bien con revoco de barro visto (Aguilar de Campos) o bien con una capa de yeso o cemento (Crevillente) (Jové, 2006; García el al., 1998; Aranda, 1986, 2003). En Guadix existen cuevas de los dos tipos, tanto con fachada adosada como con frentes de terreno directamente revestidos.

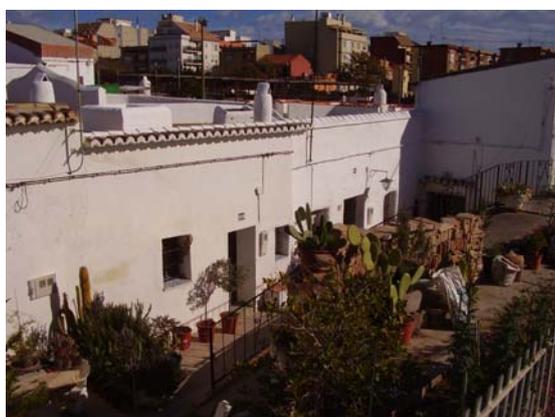
Foto 26: Frente de cueva en Paterna.

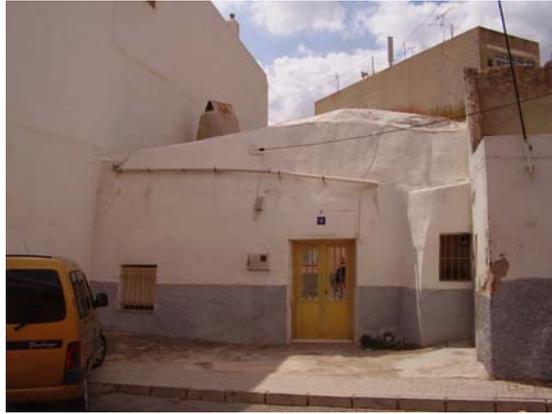
Foto 27: Frente de cueva en Crevillente, sin fachada adosada.

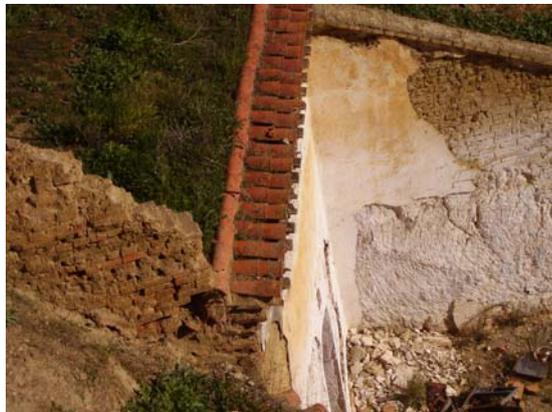
Foto 28: Protección de fachada en Guadix.

En Aguilar de Campos y Guadix no se construyen antepechos aunque esto no impide que sí se disponga de una protección para la fachada. Ésta protección se realiza en el caso de Aguilar de Campos mediante canal o alero, o ambos. La canal se sitúa previa a la fachada y se conforma con el propio terreno, canaliza el agua y la aleja de la fachada. El alero consiste en un voladizo de tejas sobre la fachada cuya primera hilada se empotra en el propio suelo (Jové, 2006).

Solución similar a la de este alero es la que se suele emplear en Guadix.

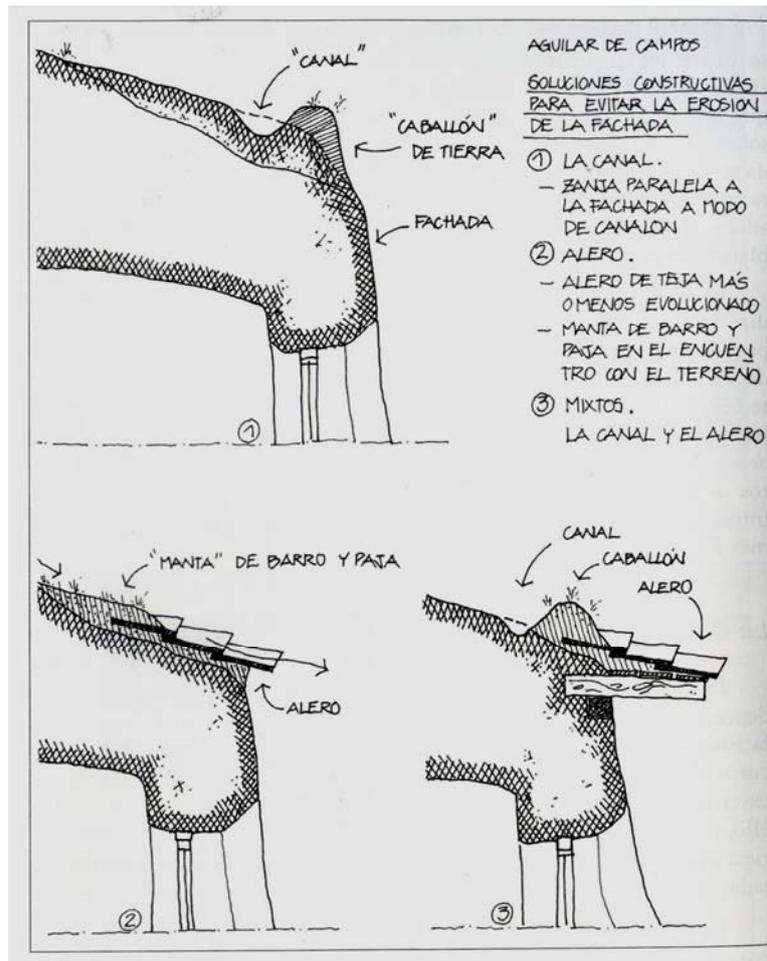
Figura 32: Esquema de la protección de fachada en Aguilar de Campos (Jové, 2006).

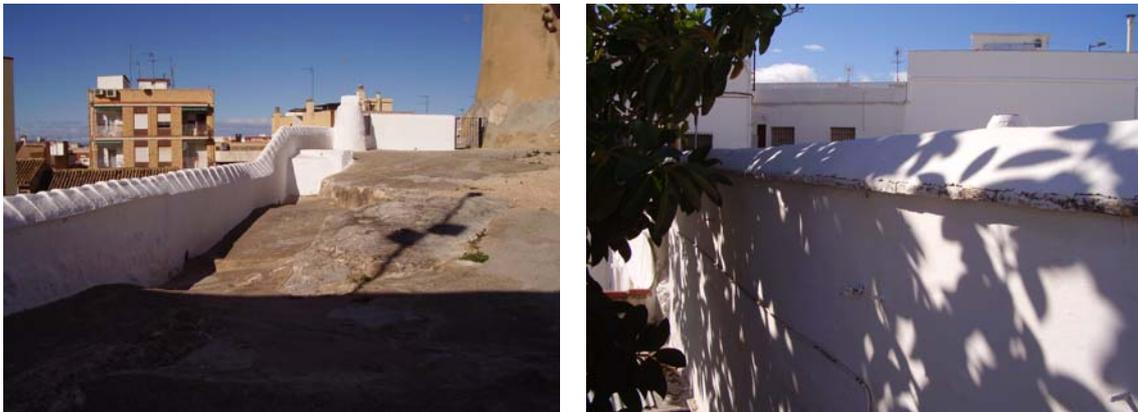
Foto 29: Antechos en Paterna.

Los antepechos los observamos en los barrios de Paterna, donde fueron ordenados construir a principio del S. XX como medida de seguridad (Aranda, 1986, 2003). Recordemos que los techos de las cuevas en Paterna conforman un auténtico espacio público urbano. Los antepechos construidos en Crevillente están sobre la misma fachada pero unos diez centímetros más atrás de su misma línea. Éstos consisten generalmente en un frontón triangular o rectangular de ladrillos o mampostería, con una altura en torno al medio metro (García el al., 1998).

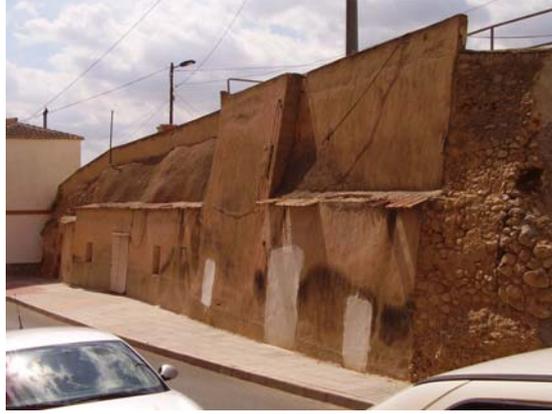
Foto 30: Antepecho en Crevillente.

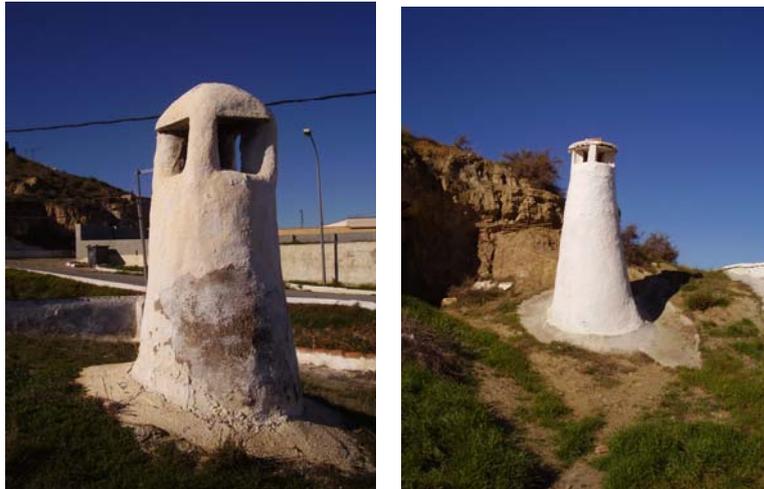
Foto 31: Chimeneas de Guadix.

La chimenea es un elemento común en prácticamente todas las poblaciones de cuevas. En Crevillente y Aguilar de Campos son muy similares a las de La Romana, con forma troncopiramidal o de prisma cuadrangular y una altura que oscila entre 1,5 y 1,8 m. (García el al., 1998). En Paterna son cilíndricas y troncocónicas, similares a las de Guadix.

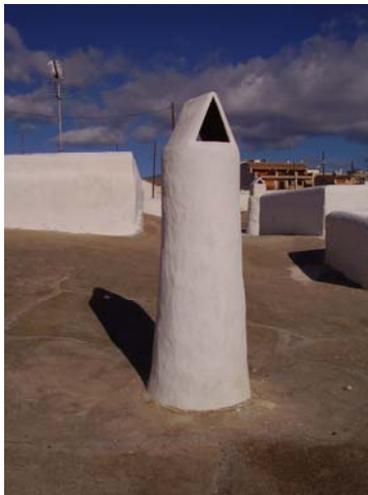
Foto 32: Chimenea de Paterna.

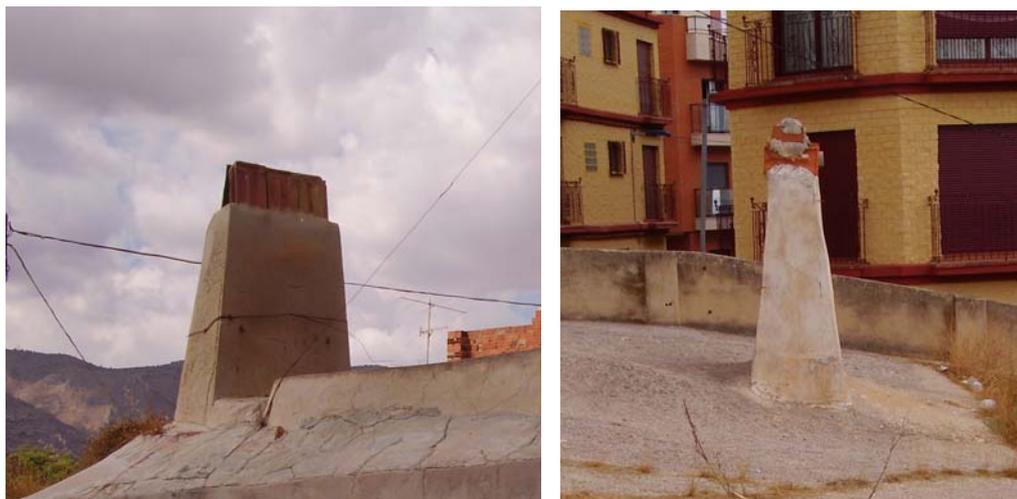
Foto 33: Chimeneas de Crevillente.

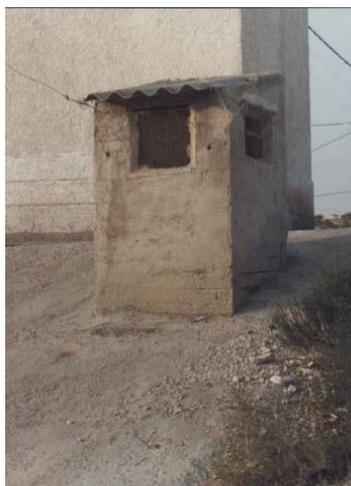
Foto 34: Lumbrera de Crevillente (García el al., 1998).

La lumbrera es un elemento poco común y se ha encontrado únicamente en algunos ejemplos de Crevillente. Resultan prácticamente idénticas a las de La Romana, con forma de paralelepípedo y abierta sobre la habitación más alejada de la puerta. Tiene una altura sobre el terreno de 1,50 m. y dispone, igualmente, de una cubierta a un agua. En el caso de Crevillente cuenta con ventanas en dos de sus lados (García el al., 1998).

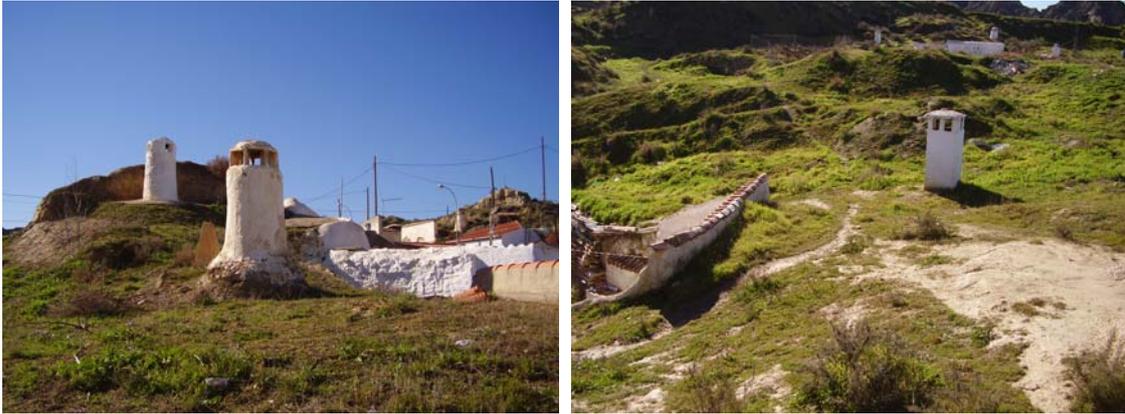
Foto 35: Acabado exterior de cubiertas en Guadix.

La parte exterior del terreno que forma el techo de la cueva se reviste en los barrios de Crevillente y en Paterna. Esto es lógico pues se trata de núcleos con urbanización. No ocurre lo mismo en los barrios de Guadix y Aguilar de Campos donde de conserva el terreno natural.

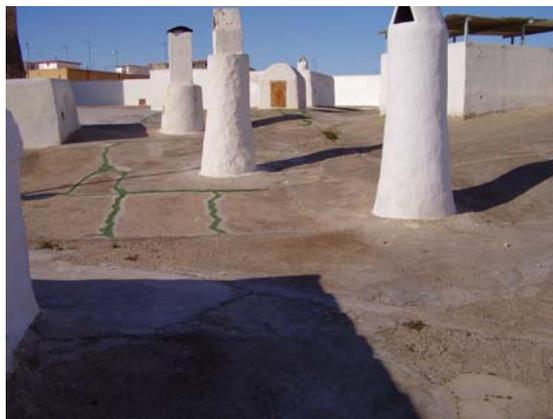
Foto 36: Acabado exterior de cubierta en Paterna.

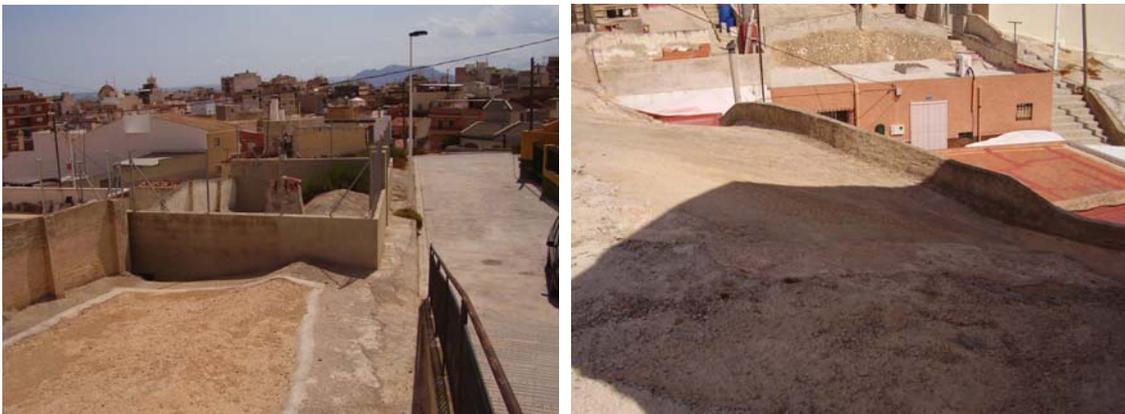
Foto 37: Acabado exterior de cubiertas en Crevillente.

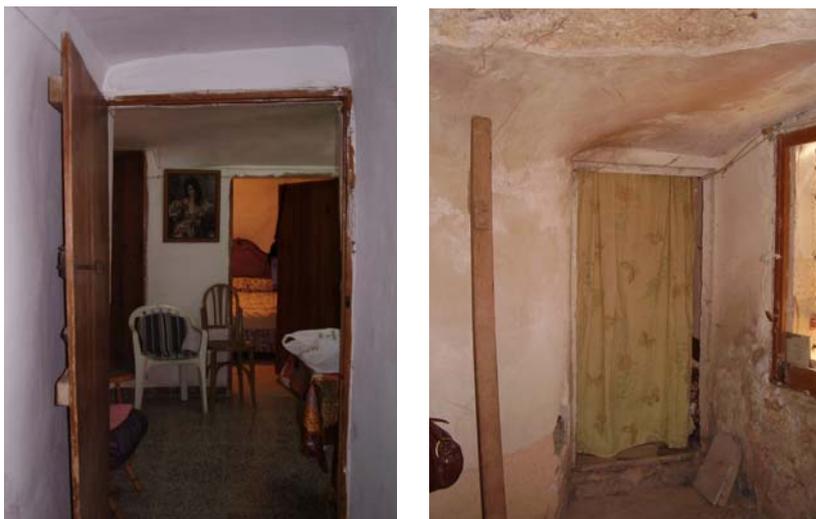
Foto 38: Carpintería interior de madera y original con textil.

En las cuevas de La Romana, tanto la carpintería interior como exterior, es de madera en aquellas casas que se conservan menos evolucionadas. Originalmente las casas-cueva no tenían puertas interiores únicamente cortinas de tela. En algunas adecuaciones realizadas recientemente, se ha sustituido la carpintería exterior de madera por una de aluminio. Normalmente las ventanas tienen rejas metálicas.

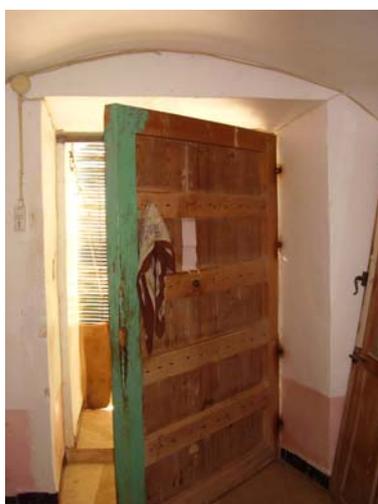
Foto 39: Puerta de acceso.

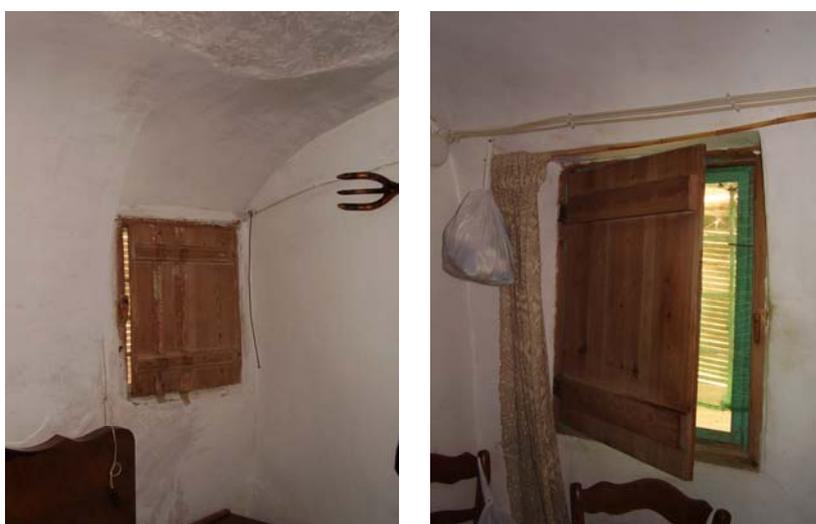
Foto 40: Ventanas.

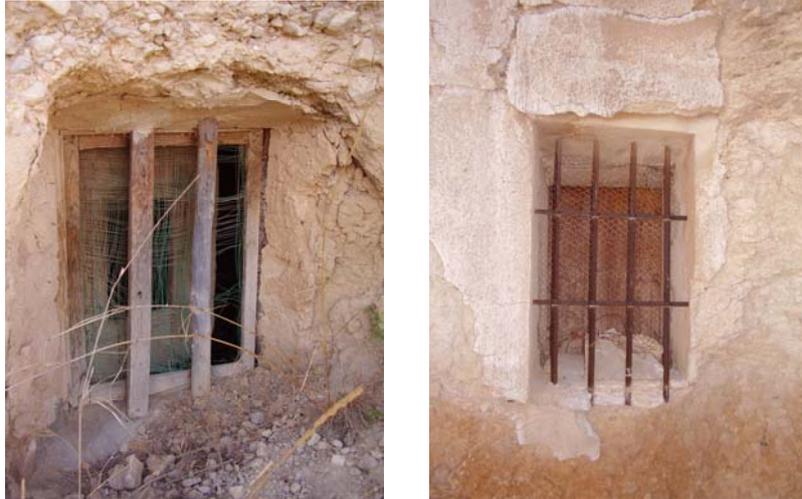
Foto 41: Rejas metálicas y de madera.

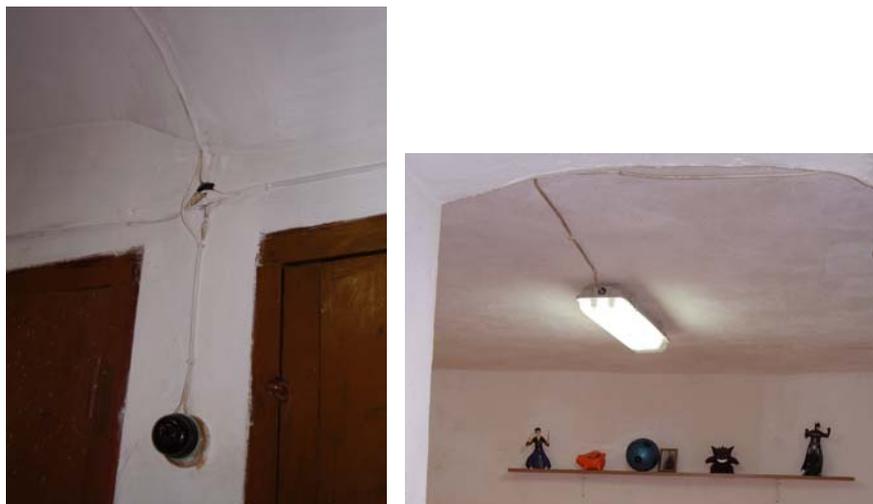
Foto 42: Instalación eléctrica.

La instalación eléctrica de las casas-cueva visitadas discurre en superficie, sin protección bajo canal o tubos.

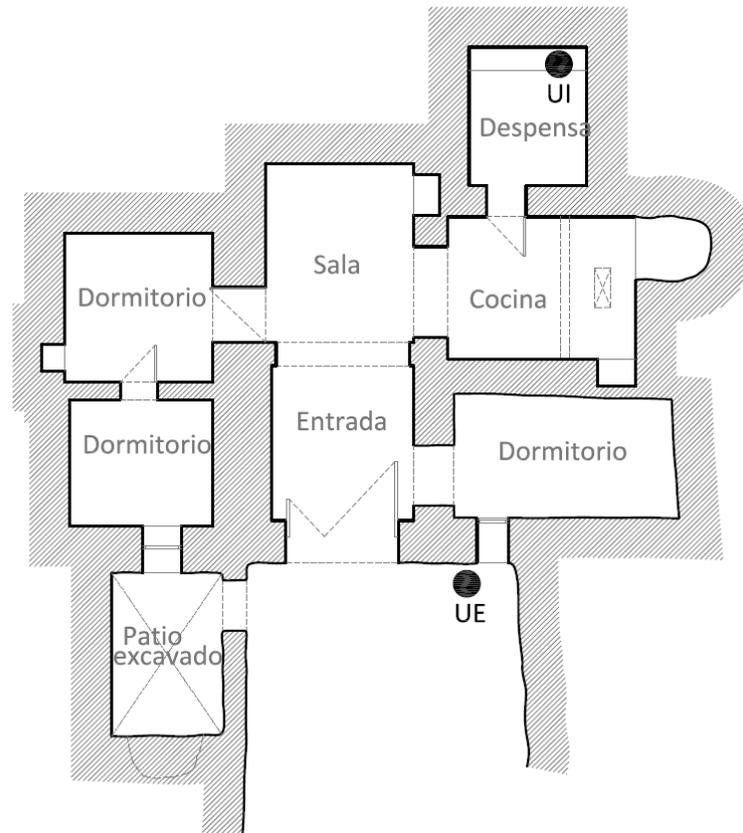
Figura 33: Ubicación de instrumentos de medición en la cueva N7 C08.
