UNIVERSITAT POLITÈCNICA DE VALÈNCIA
ESCUELA TÉCNICA SUPERIOR DE ARQUITECTURA
MÁSTER EN CONSERVACIÓN DEL PATRIMONIO ARQUITECTÓNICO

ESTUDIO DE LAS CASAS-CUEVA DE LA ROMANA
TRABAJO FINAL DE MÁSTER

Autora:
Alicia Martínez Antón

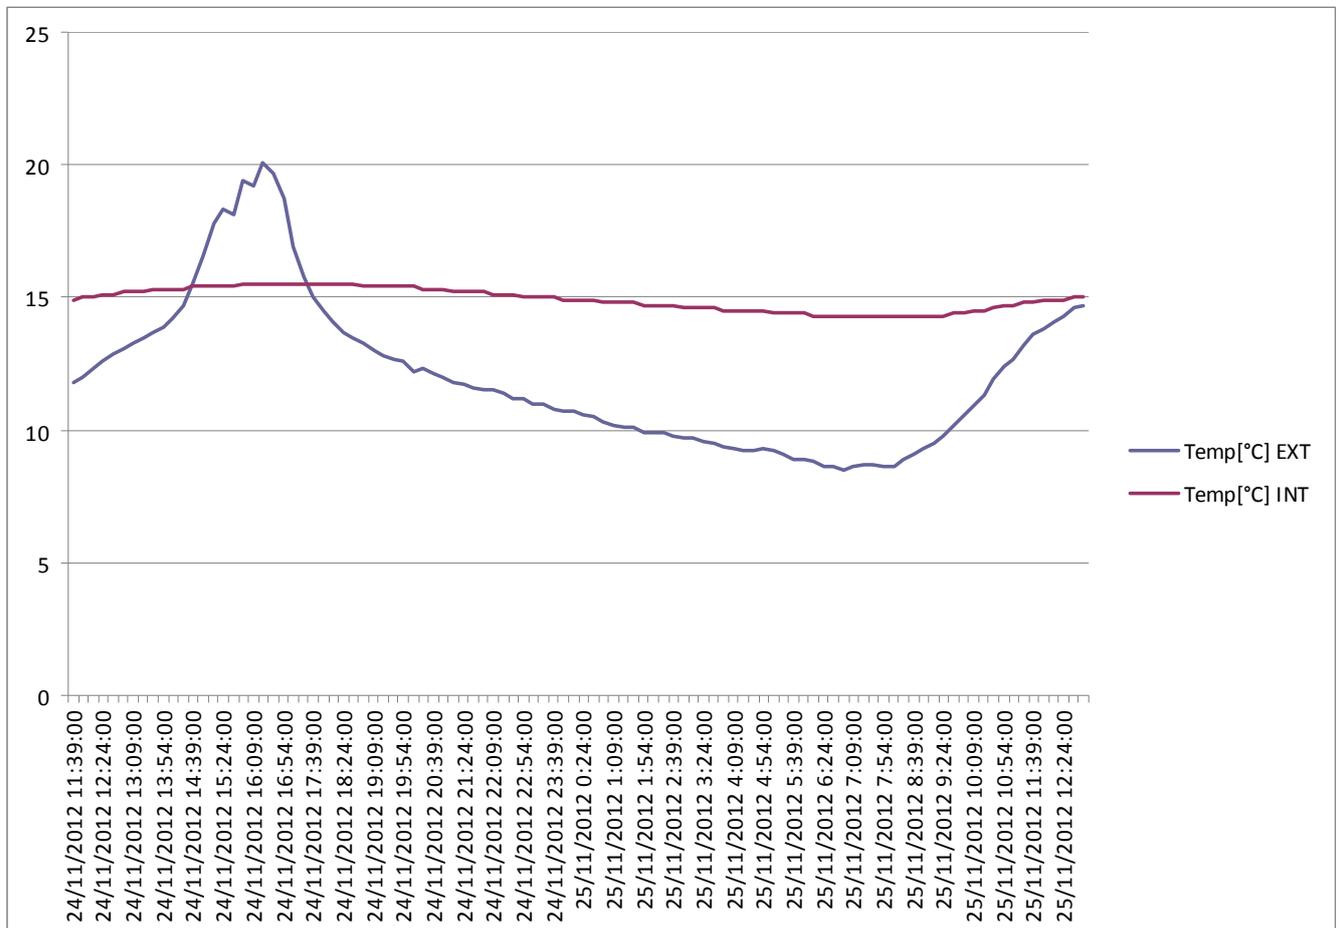
Figura 34: Temperatura interior y exterior en cueva 08 de Los Canicios (N7 C08).

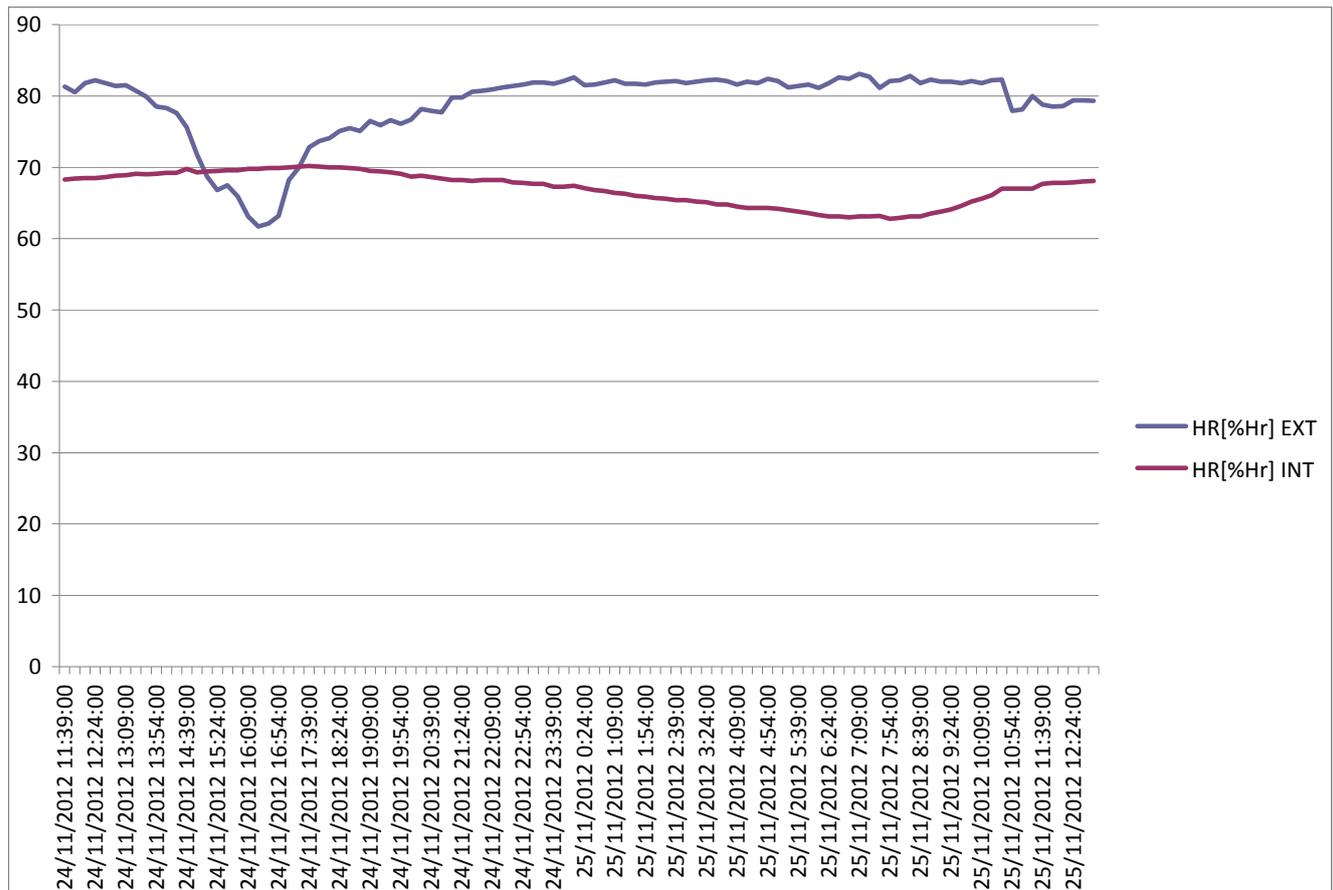
Figura 35: Humedad relativa interior y exterior en cueva 08 de Los Canicios (N7 C08).

En la gráfica de la Figura 35 se muestra la variación de humedad relativa interior y exterior de la misma cueva.

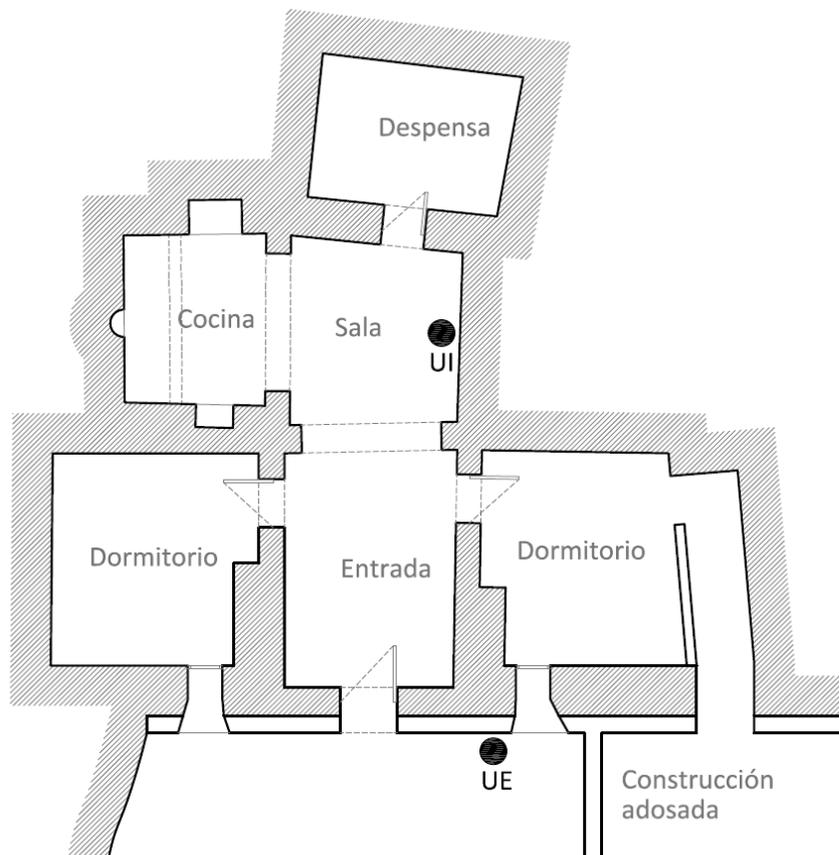
Figura 36: Ubicación de instrumentos de medición en la cueva N6 C11.

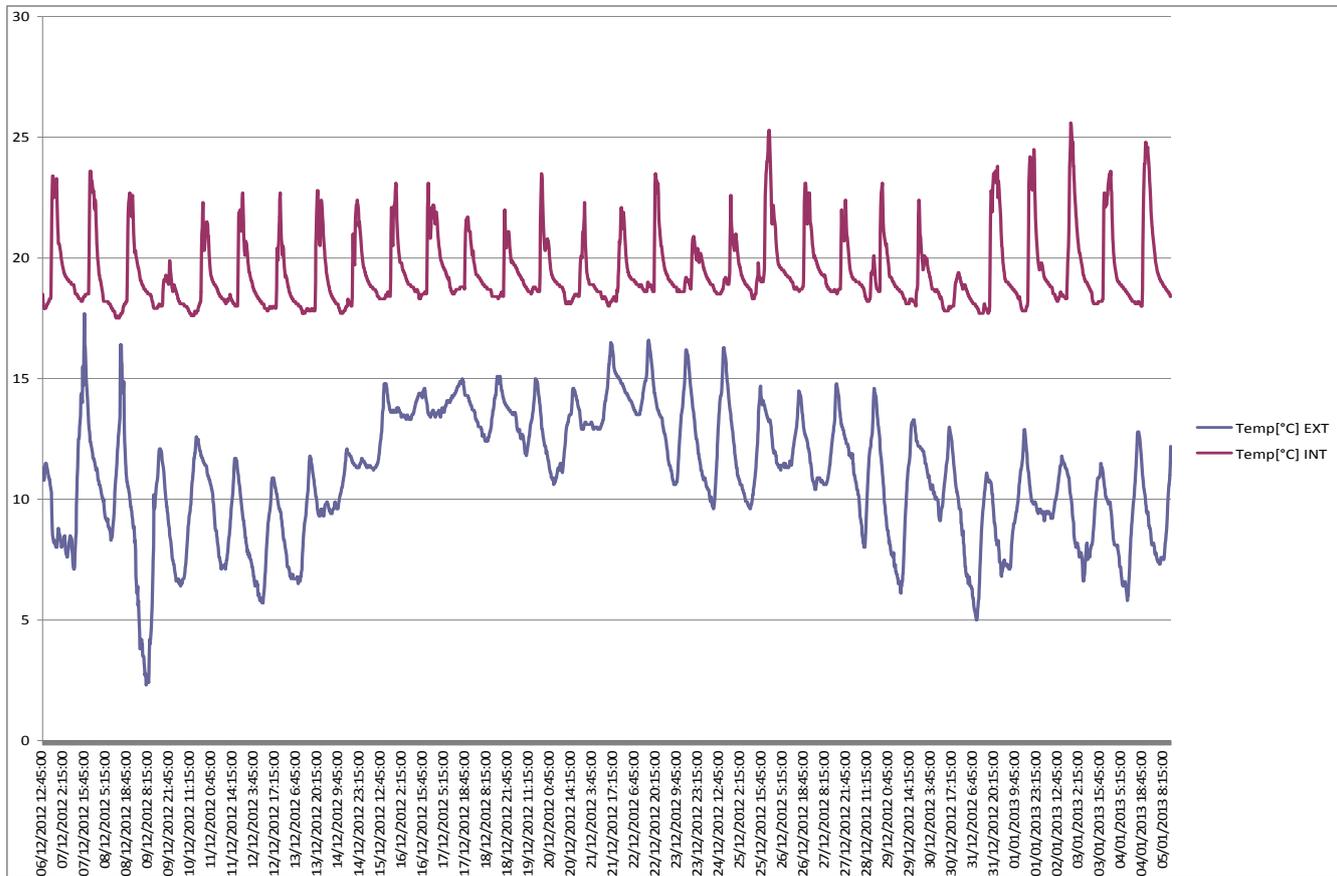
Figura 37: Temperatura interior y exterior en cueva 11 de Falcones (N6 C11).

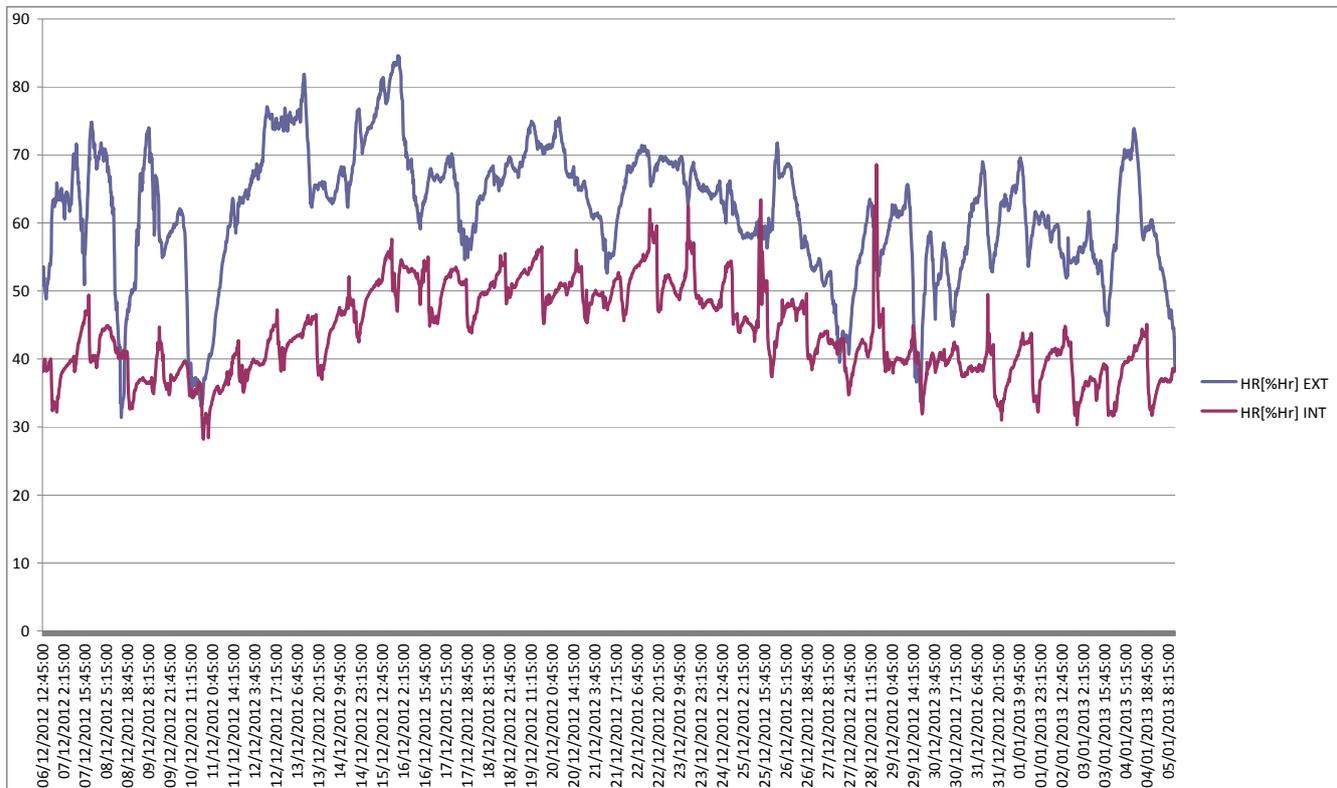
Figura 38: Humedad relativa interior y exterior en cueva 11 de Falcones (N6 C11).

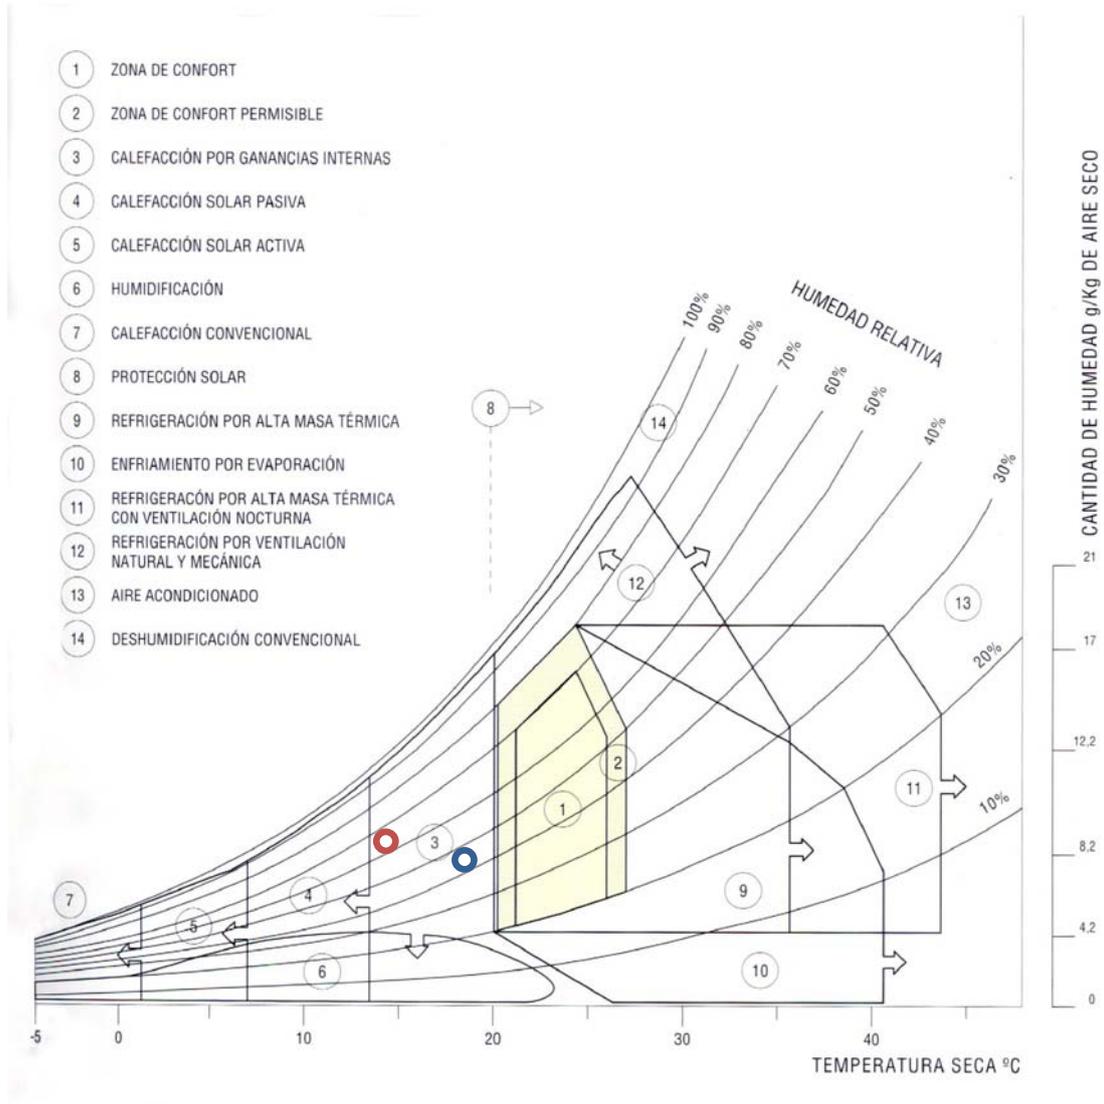
Figura 39: Diagrama psicrométrico de Givoni, 1969. El círculo rojo representa las condiciones de la cueva 08 de Los Canicios (deshabitada) y el azul las de la cueva 11 de Falcones (habitada).

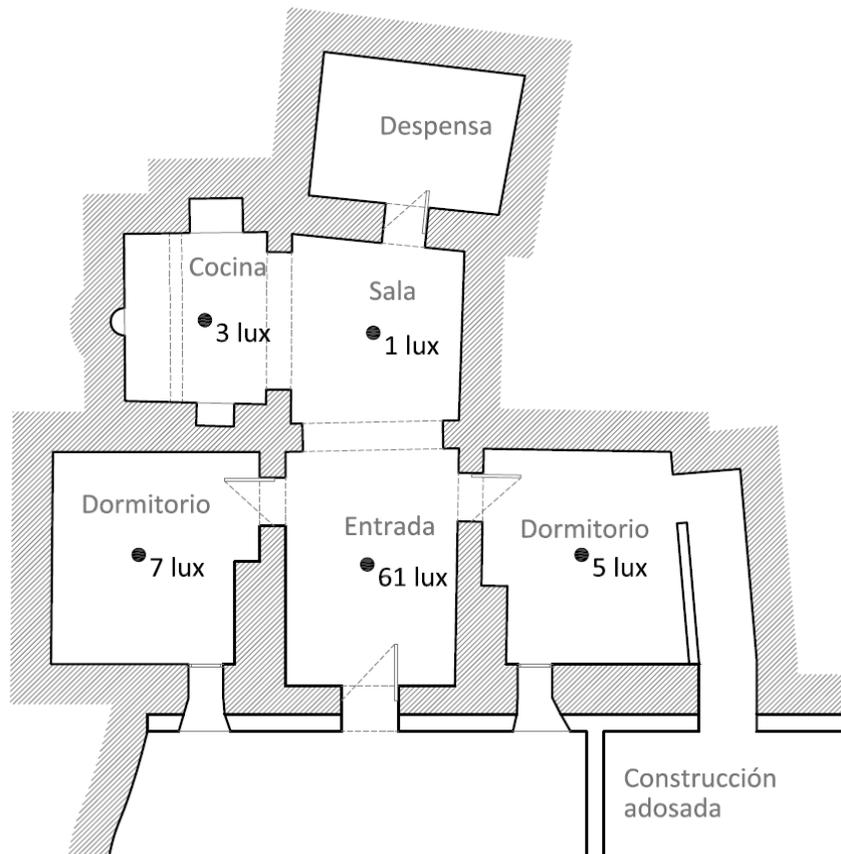
Figura 40: Niveles de iluminación en luxes en la cueva N6 C11.

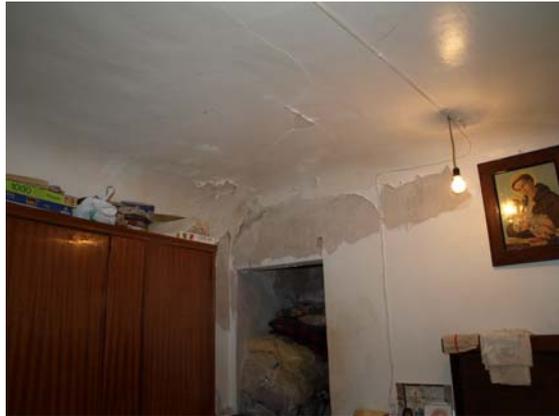
Se han observado más filtraciones por la propia cubierta en aquellas cuevas donde existe un acabado superficial de mortero de cemento. En estos casos, la incorrecta dosificación del mortero y mala ejecución de esta capa ha hecho que se produzcan grietas por la dilatación y contracción

del mismo, por lo que no se ha impedido la penetración de agua que era lo que se pretendía con esta solución. Es posible que la incorporación de esta capa impermeabilizante de mortero haya impedido la cementación natural del terreno y, en consecuencia, se haya imposibilitado la impermeabilización natural del mismo.

Foto 44: Filtración por cubierta acabada con mortero de cemento.

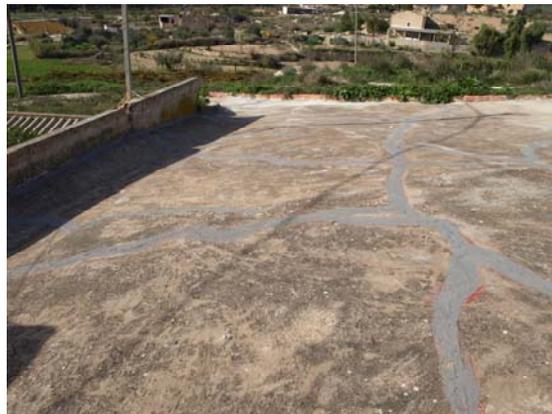
Foto 45: Cubierta terminada con mortero de cemento con grietas impermeabilizadas.

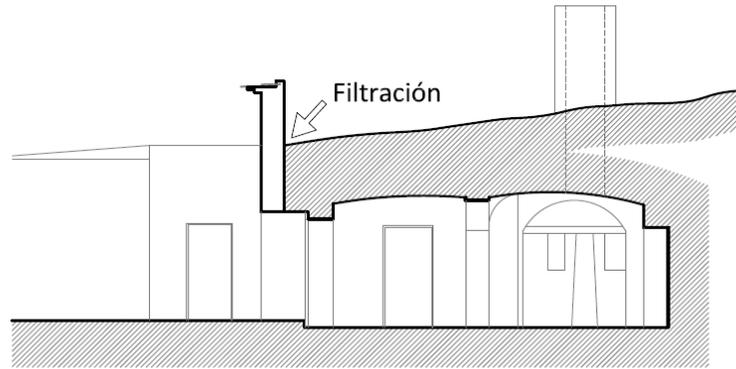
Figura 41: Esquema de filtración de agua por encuentro de antepecho y terreno.

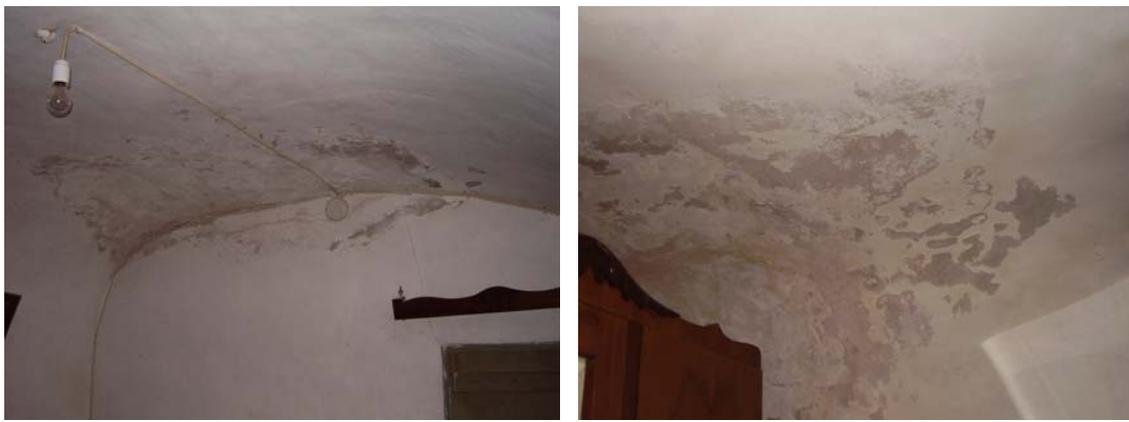
Foto 46: Filtraciones por encuentro entre cubierta y antepecho.

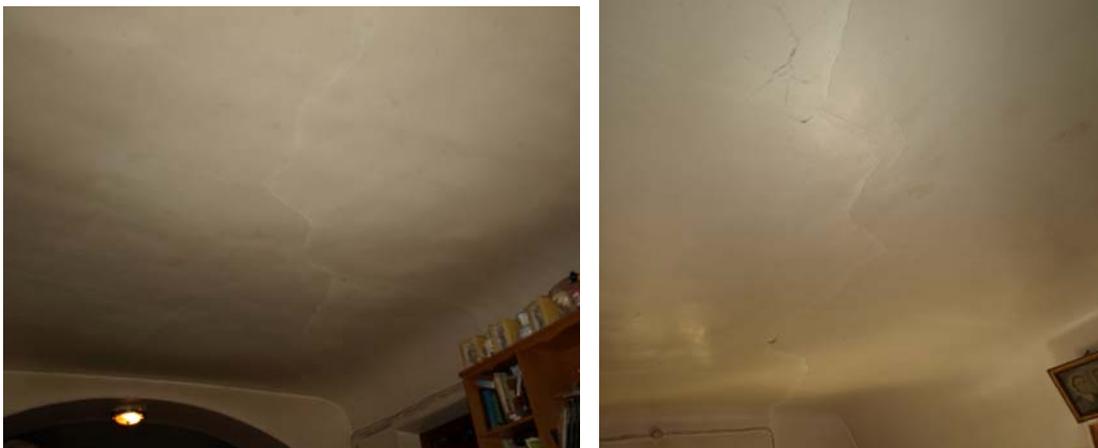
Las grietas localizadas en los casos de estudio se corresponden con grietas mecánicas y se presentan generalmente en las bóvedas, siguiendo el sentido longitudinal de la directriz de las mismas. Resultan más frecuentes en aquellas bóvedas más rebajadas, pues esta geometría se aleja más del arco de mayor estabilidad que trabaja a compresión.

Foto 47: Grieta longitudinal en bóveda.

Para la reparación de las grietas de origen mecánico, tradicionalmente se ha recurrido en esta zona a la consolidación mediante la disposición de viguetas de madera en el sentido longitudinal de las bóvedas.

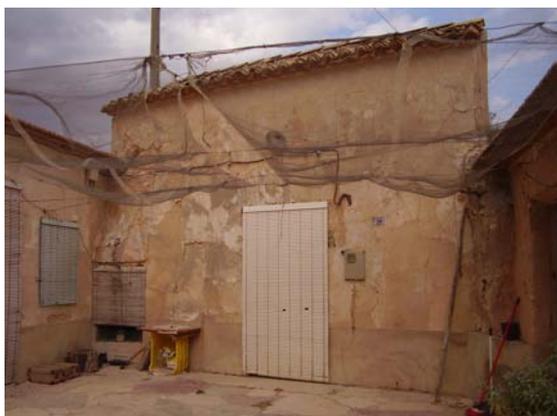
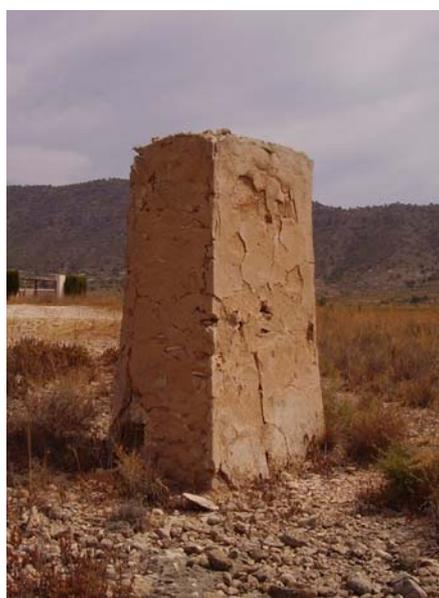
Defectos de ejecución: La lesión más habitual por defecto de ejecución la encontramos en los revestimientos exteriores de los elementos construidos, fachadas y columnas de chimeneas. Muchos enfoscados realizados con mortero de cal presentan cuarteados y desprendimientos. Aunque en la mayoría de los casos existe una evidente falta de mantenimiento y un agravamiento de los daños por acción del agua, el viento y el sol, el origen de estas lesiones está en la propia dosificación del mortero, las condiciones de humedad del soporte y la puesta en obra del enfoscado.

Foto 48: Cuarteado y desprendimiento de revestimientos exteriores.

Para reparar los revestimientos se deberían completar lagunas en aquellos casos de desprendimientos puntuales o bien sustituir completamente el revestimiento en aquellos casos de cuarteo y deterioro generalizado. En ambos casos es necesario emplear un enfoscado con la misma composición que el original (mortero de cal, de yeso o mixto) con el fin de garantizar la compatibilidad con el existente y con la fábrica soporte.

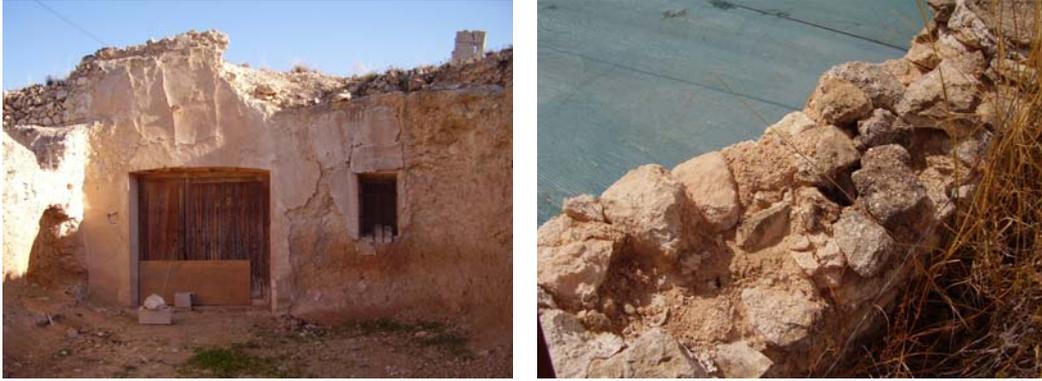
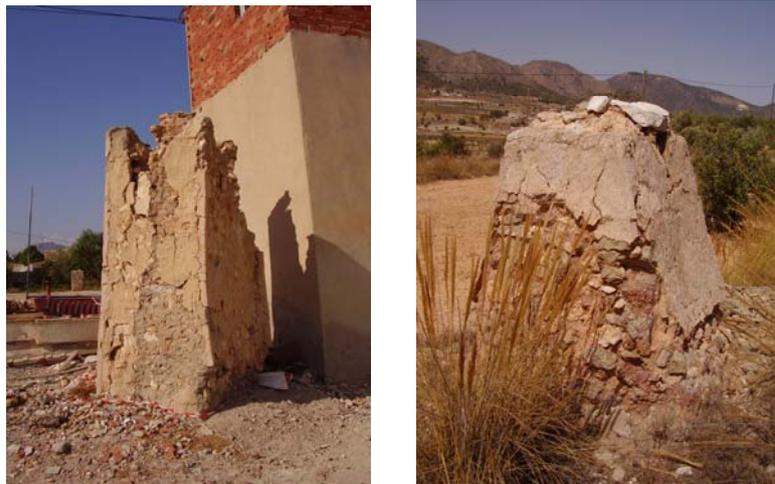
Son numerosos los casos encontrados donde se ha producido una erosión y disgregación del material de rejuntado en fábricas de mampostería situadas en el exterior y el consiguiente desmoronamiento de la misma. Este deterioro del material se produce principalmente por el lavado del agua de lluvia.

Foto 49: Erosión de las juntas de las fábricas y desmoronamiento de antepechos y chimeneas.

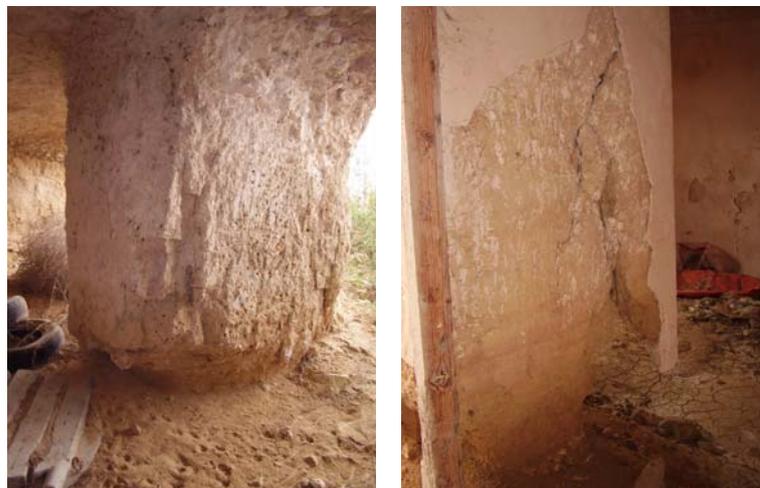
En algunas cuevas abandonadas se ha producido una importante erosión y descomposición del terreno de cerramientos y particiones. Estos daños están producidos por la acción del agua al entrar en el interior y barrer la base de los muros.

Foto 50: Erosión y descomposición de muros (terreno natural).

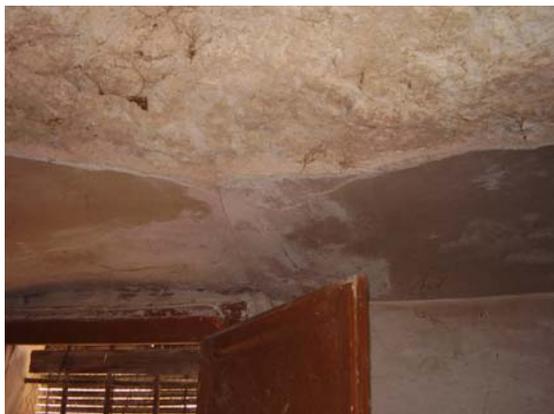
En las cuevas que presentan humedades interiores se ha producido, a consecuencia de éstas, desprendimientos de los revestimientos, debido a la pérdida de adherencia entre éstos y el soporte por la presencia del agua.

Foto 51: Desprendimiento de revestimiento por filtración de agua.

Antes de reparar revestimientos interiores se deben subsanar las filtraciones de agua que han provocado los desprendimientos. La intervención consistiría en el saneado de la zona de revestimiento afectada y la superficie del terreno para, posteriormente, reponer el revestimiento con un mortero de composición idéntica al original.

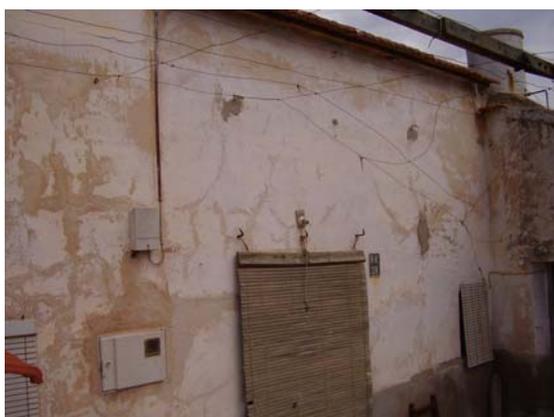
En las fachadas resulta generalizado el desconchado y pérdida de los acabados de pintura, así como manchas sobre la superficie de la misma. El origen de estas lesiones está en la acción de agentes atmosféricos unido a la falta de mantenimiento.

Foto 52: Deterioro y pérdida del acabado de pintura y manchas en la superficie.

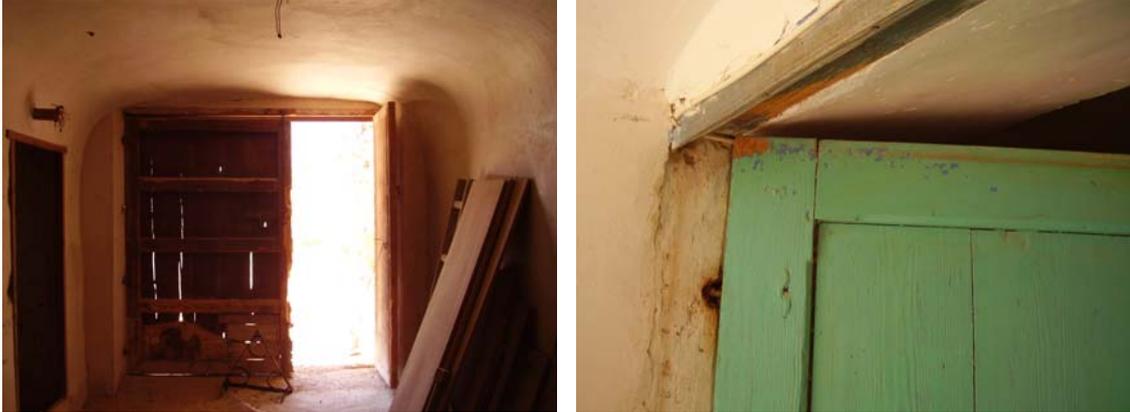
Las carpinterías de madera originales, tanto exteriores como interiores, presentan en muchas cuevas deterioro de pinturas y barnices de acabado, debido a una falta de mantenimiento. Es común encontrar también roturas y falta de estanqueidad en carpinterías exteriores. En otras ocasiones las carpinterías interiores han sufrido ataques de carcoma.

Foto 53: Deterioro y pérdida del acabado de pintura y manchas en la superficie.

En el caso de deterioro grave de la carpintería será necesaria la sustitución de la misma por otra también de madera. Siempre que sea posible, resultará más interesante recuperar y restaurar las piezas originales. En el caso de deterioro del acabado superficial, bastará con un lijado y eliminación de pinturas y barnices viejos y la posterior reposición de los mismos.

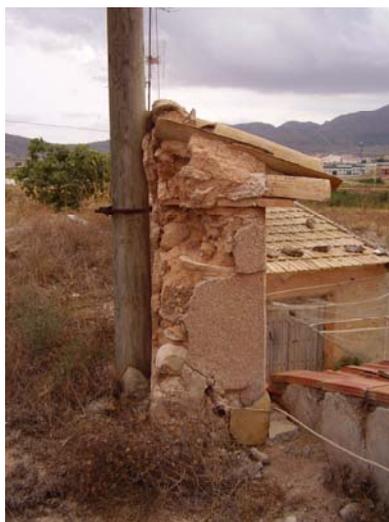
En ocasiones la presencia de elementos ajenos ha provocado roturas en fábricas, humedades por filtración de agua, manchas en paramentos, etc.

Foto 54: Apoyo de red eléctrica empotrado en cubierta de cueva.

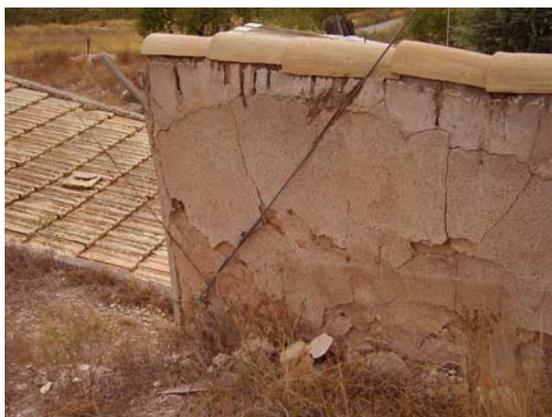
Foto 55: Tirante sobre antepecho.

La solución a este tipo de problema pasa por suprimir dichos elementos y reparar los elementos afectados.

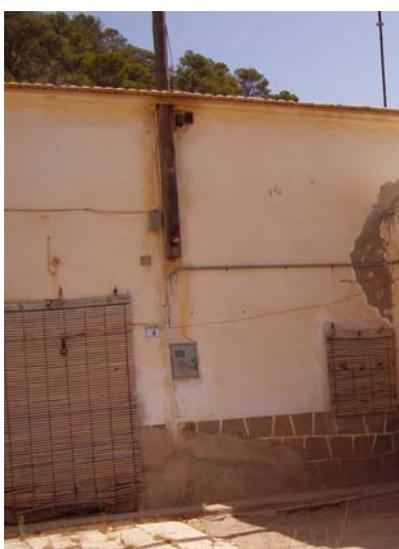
Foto 56: Apoyo de red eléctrica anclado a fachada.

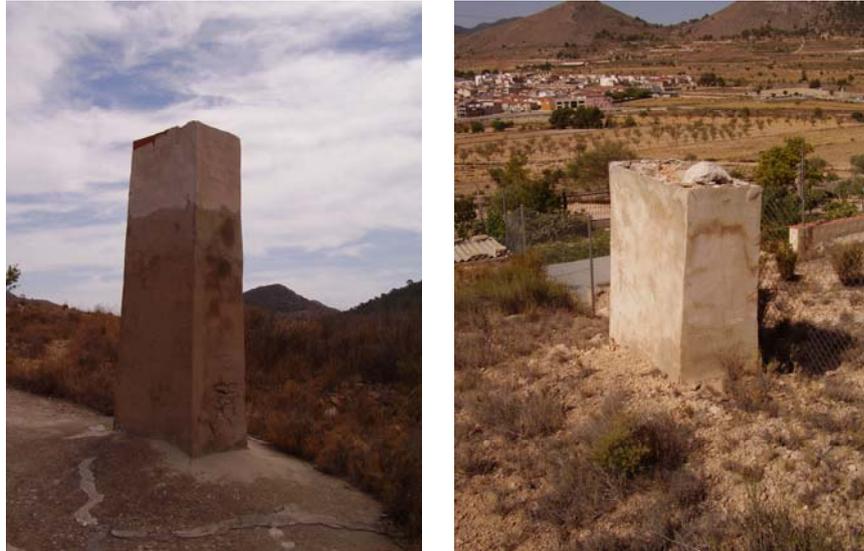
Foto 57: Chimeneas sin remates.
