INVENTARIO MATERIAL- CONSTRUCTIVO Y PROPUESTA DE REUSO DE LA ESTACIÓN DE FERROCARRIL DEL GRAO EN VALENCIA.

ROSA SOLER DOMINGO

ESCOLA TÈCNICA SUPERIOR
ENGINYERIA
D'EDIFICACIÓ

2. Introducción.

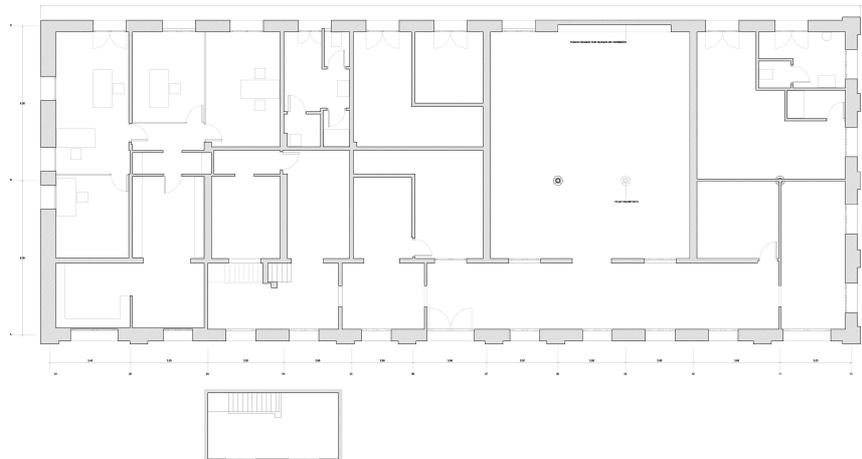
FIGURA 17. Plano planta estado real de la estación. “Proyecto Básico y de Ejecución de restauración y adecuación del edificio de la estación del Grao de Valencia para uso terciario”. Francisco Taberner Pastor. 2006.

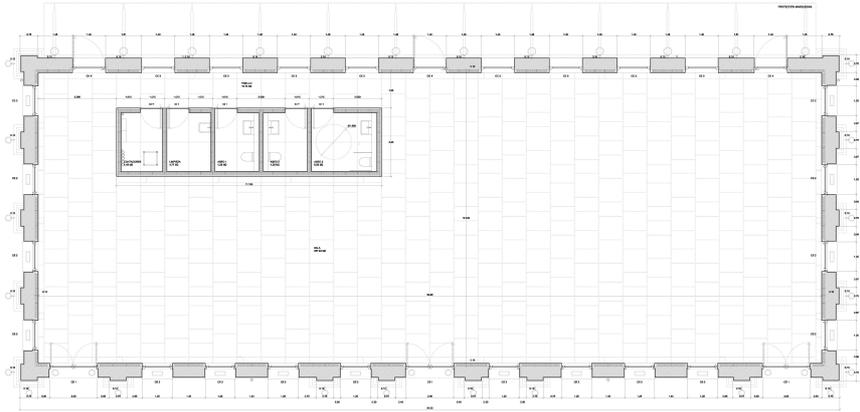
FIGURA 18. Plano planta estado propuesto de la estación. “Proyecto Básico y de Ejecución de restauración y adecuación del edificio de la estación del Grao de Valencia para uso terciario”. Taberner Pastor. 2006.

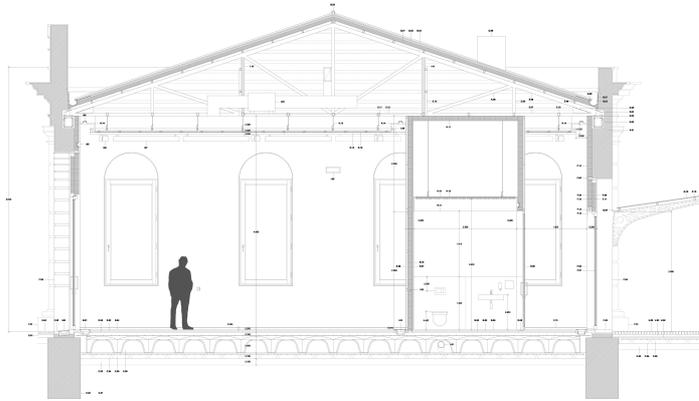
FIGURA 19. Plano sección estado propuesto de la estación. “Proyecto Básico y de Ejecución de restauración y adecuación del edificio de la estación del Grao de Valencia para uso terciario” Francisco Taberner Pastor. 2006.

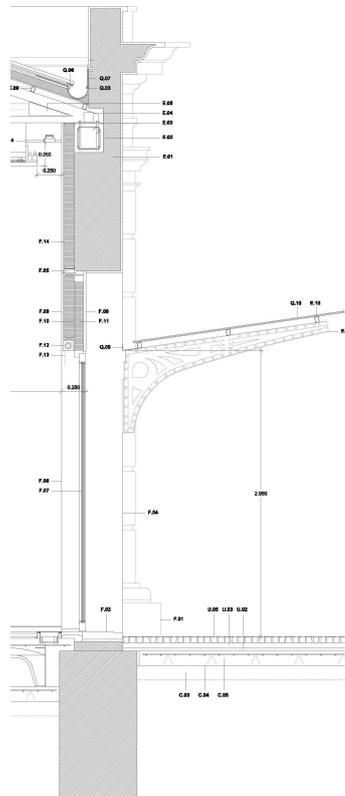
FIGURA 30. *Detalle sección de fachada. “Proyecto Básico y de Ejecución de restauración y adecuación del edificio de la estación del Grao de Valencia para uso terciario”. Francisco Taberner Pastor. 2006.*

ha podido realizar cata alguna, se ha toma como datos de partida el proyecto realizado por “OPTA Arquitectura y Urbanismo” que además es coincidente con los sistemas constructivos utilizados en la fecha de construcción del edificio.

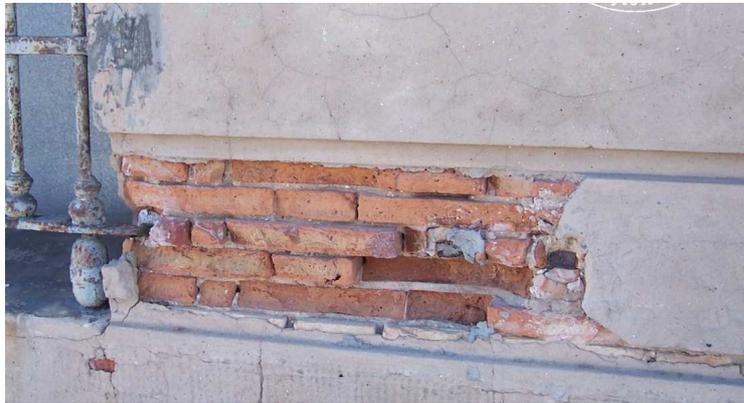
FIGURA 32. Aparejo en la fachada de la estación. Enero 2013.
<http://valenciadesaparecida.blogspot.com.es>

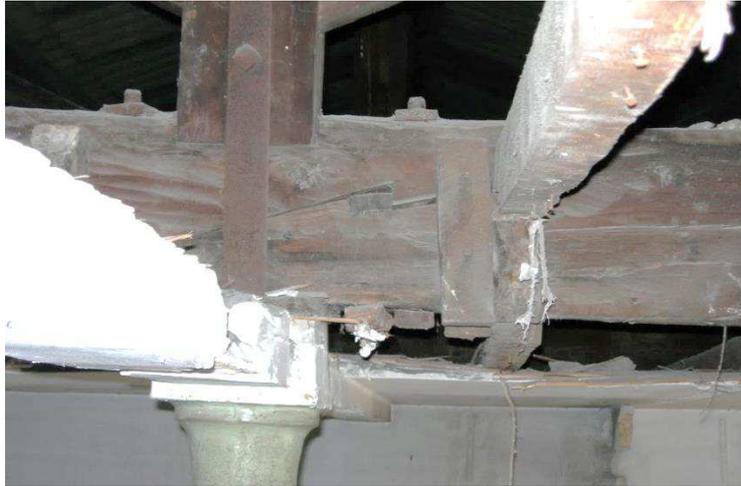
FIGURA 33. *Detalle nudo pilar con entramado de madera. Estación del Grao. 2005. Francisco Taberner Pastor.*

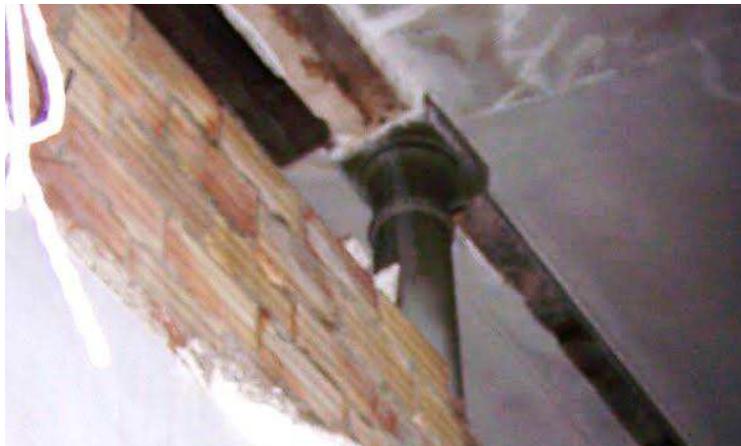
FIGURA 34. *Nudo pilar con entramado de madera. Enero 2013.*
<http://valenciadesaparecida.blogspot.com.es>

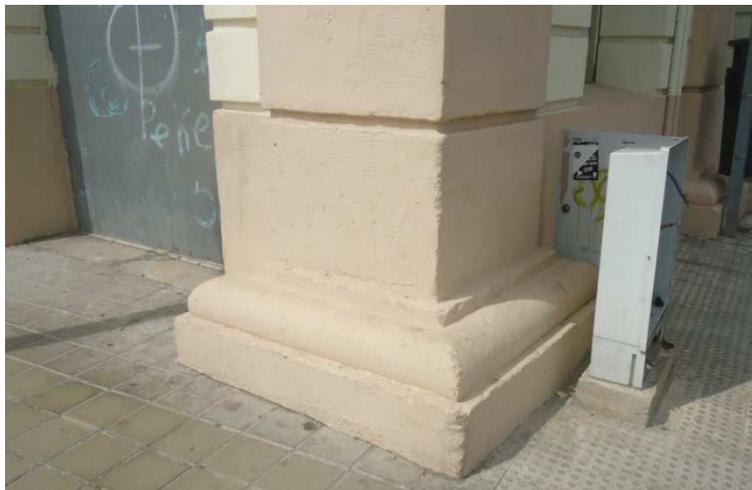
FIGURA 35. *Basamentos de las pilastras de fachada con piedra de Moncada. 23 de junio 2014. Rosa Soler Domingo.*

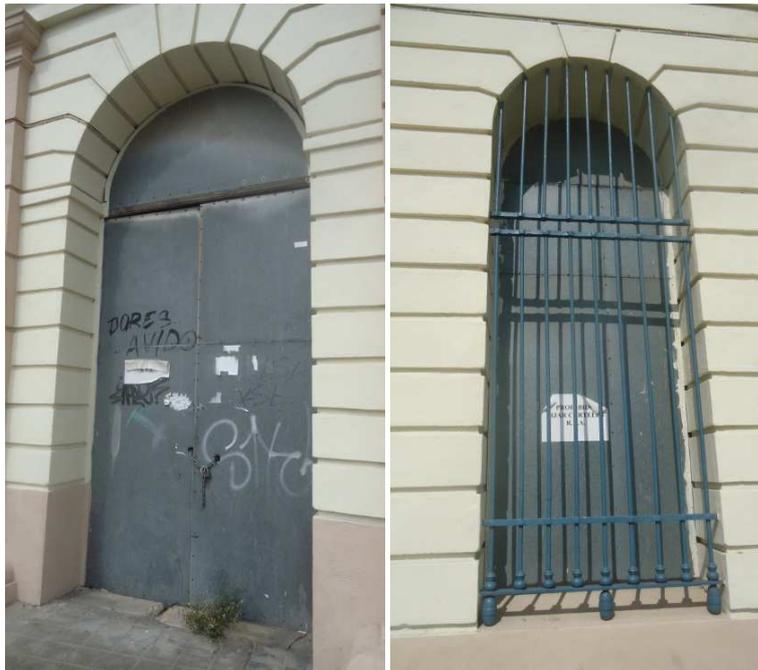
Las puertas de entrada al edificio son de madera de pino, con fijo superior. Son puertas que se encuentran en muy mal estado y carecen de valor documental. Tal cual se puede apreciar en las imágenes a día de hoy las puertas permanecen cubiertas con chapas metálicas.

FIGURA 36. *Imágenes puertas y cerrajería de fachada, cubiertas con chapas metálicas. 23 de junio 2014. Rosa Soler Domingo.*

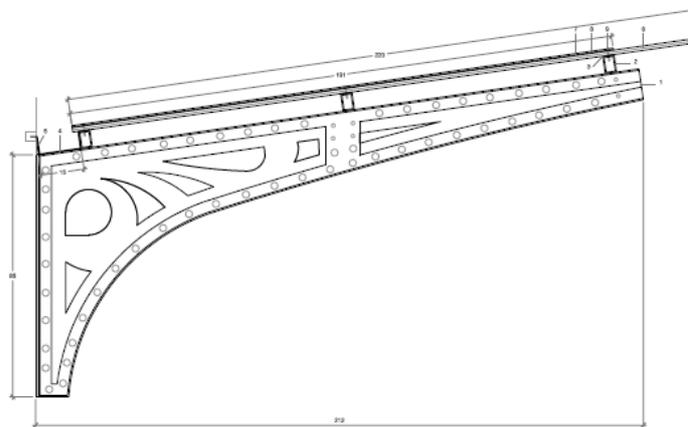
FIGURA 41. Detalle marquesina para viajeros. "Proyecto Básico y de Ejecución de restauración y adecuación del edificio de la estación del Grao de Valencia para uso terciario". Francisco Taberner Pastor. 2006.

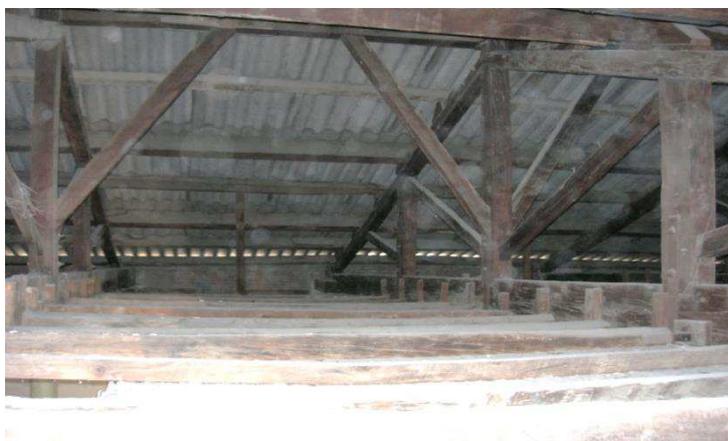
Como se aprecia en la imagen inferior la flecha en las vigas que soportan el falso techo es importante.

FIGURA 42. *Cubierta de fibrocemento y entramado de cubierta. Estación del Grao. 2005. Francisco Taberner Pastor.*

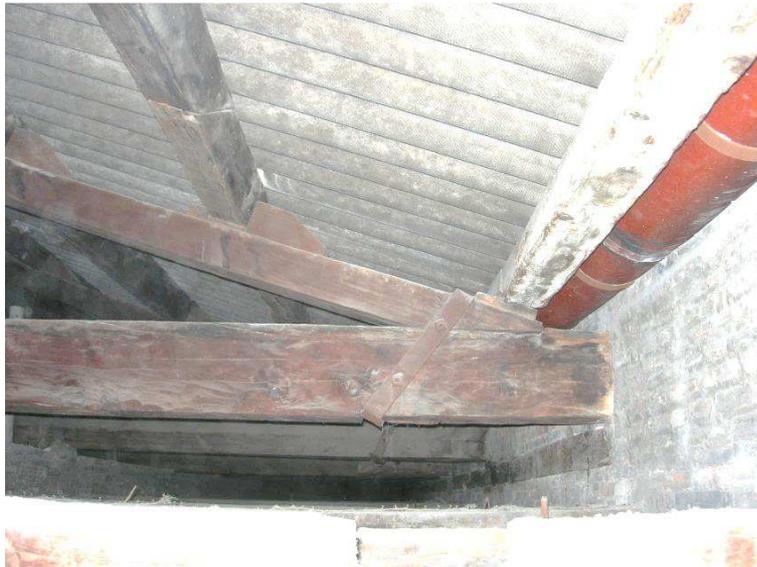
FIGURA 43. *Apoyo de la cubierta con el muro portante. Estación del Grao. 2005. Francisco Taberner Pastor.*

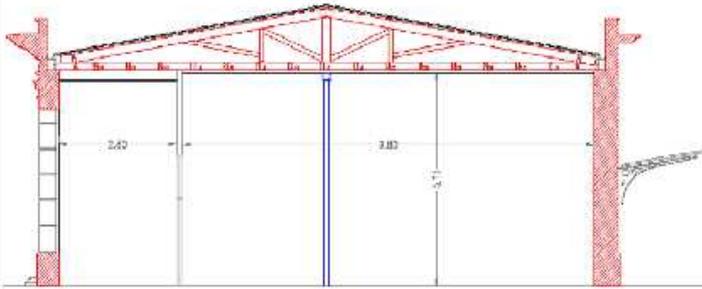
IDENTIFICACIÓN DE LESIONES:	
IMPORTANCIA DEL DAÑO: 3	
(0-4: despreciable/bajo/moderado/alto/sin poder determinar)	
DIAGNOSIS PATOLÓGICA Y ESTADO DE CONSERVACIÓN: 3	
(0-3: bueno/deficiente/malo/sin poder determinar)	
POSIBLES CAUSAS:	
EVALUACIÓN PRELIMINAR CON TIPO DE INTERVENCIÓN / ACTUACIÓN.	
INTU (daños moderados)/Estación vandalizada por falta de uso.	
MNT: Mantenimiento (estado de conservación bueno y/o daños despreciables)	
INTM: Intervención a medio plazo (estado de conservación deficiente o malo y/o daños bajos)	
INTU: Intervención urgente (daños moderados y/o altos)

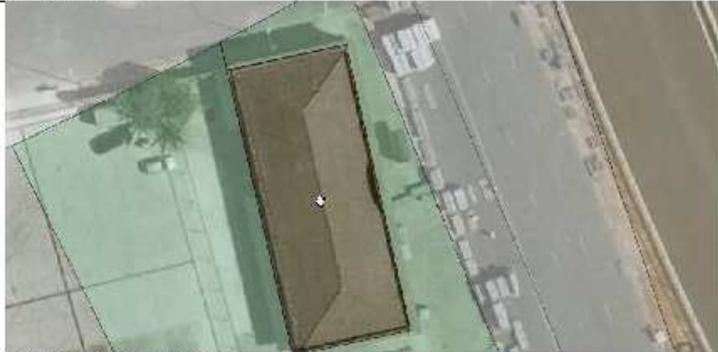
FICHA Nº: 02	
FECHA INSPECCIÓN: 23/VI/2014	
CAPÍTULO DE OBRA:	
CIMENTACIÓN	<input type="checkbox"/>
ESTRUCTURA	<input type="checkbox"/>
CUBIERTA	<input checked="" type="checkbox"/>
FACHADA	<input type="checkbox"/>
INSTALACIONES	<input type="checkbox"/>
OTROS (Indicar cuales):	
TIPOLOGÍA CONSTRUCTIVA:	
CRONOLOGÍA:	
ANTES DE LOS AÑOS 1930-1940	<input checked="" type="checkbox"/>
DESPUES DE LOS AÑOS 1930-1940	<input type="checkbox"/>
MATERIALES: M, y cierre con placas de fibrocemento.	
FB: Fábrica de bloque	
FC: Fábrica de ladrillo cerámico	
H: Hormigón; HM: Hormigón en masa; HA: Hormigón armado; HP: Hormigón pretensado.	
PM: Perfil metálico	
M: Madera	
CA: Cerámica armada	
Otros (indicar cuales)	
DESCRIPCIÓN, IMAGEN/CROQUIS:	
La cubierta está sustentada por cerchas de madera tipo HOWE, que cubren una luz de 12.75 m separadas 3.00 m. Se trata de una cubierta a cuatro aguas con cubrición de fibrocemento.

IDENTIFICACIÓN DE LESIONES:

IMPORTANCIA DEL DAÑO: 2 (0-4: despreciable/bajo/moderado/alto/sin poder determinar)	
DIAGNOSIS PATOLÓGICA Y ESTADO DE CONSERVACIÓN: 2 (0-3: bueno/deficiente/malo/sin poder determinar)	
POSIBLES CAUSAS:	
EVALUACIÓN PRELIMINAR CON TIPO DE INTERVENCIÓN / ACTUACIÓN.	
INTM (estado de conservación deficiente)/Limpieza, tratamiento de la madera.	
MNT: Mantenimiento (estado de conservación bueno y/o daños despreciables)	
INTM: Intervención a medio plazo (estado de conservación deficiente o malo y/o daños bajos)	
INTU: Intervención urgente (daños moderados y/o altos)

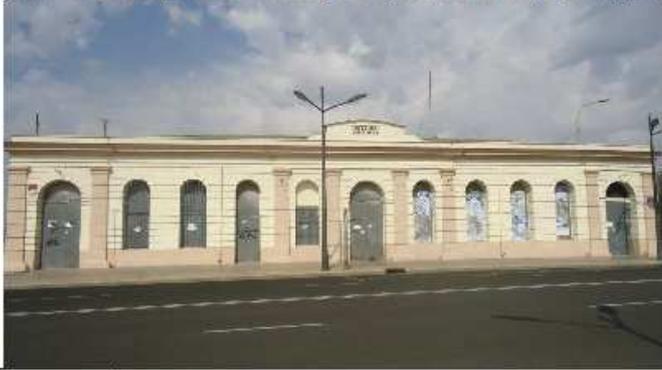
IDENTIFICACIÓN DE LESIONES:	
IMPORTANCIA DEL DAÑO: 0 (0-4: despreciable/bajo/moderado/alto/sin poder determinar)	
DIAGNOSIS PATOLÓGICA Y ESTADO DE CONSERVACIÓN: 0 (0-3: bueno/deficiente/malo/sin poder determinar)	
POSIBLES CAUSAS:	
EVALUACIÓN PRELIMINAR CON TIPO DE INTERVENCIÓN / ACTUACIÓN.	
MNT (estado de conservación bueno).	
MNT: Mantenimiento (estado de conservación bueno y/o daños despreciables)	
INTM: Intervención a medio plazo (estado de conservación deficiente o malo y/o daños bajos)	
INTU: intervención urgente (daños moderados y/o altos)

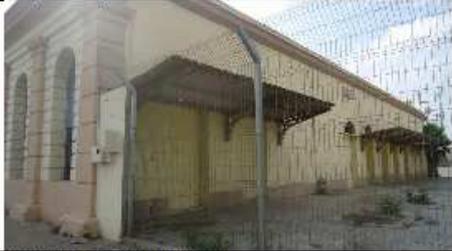
IDENTIFICACIÓN DE LESIONES:	
IMPORTANCIA DEL DAÑO: 3	
(0-4: despreciable/bajo/moderado/alto/sin poder determinar)	
DIAGNOSIS PATOLÓGICA Y ESTADO DE CONSERVACIÓN: 0	
(0-3: bueno/deficiente/malo/sin poder determinar)	
POSIBLES CAUSAS:	
EVALUACIÓN PRELIMINAR CON TIPO DE INTERVENCIÓN / ACTUACIÓN.	
INTM (estado de conservación deficiente)/ Recuperación de los huecos originales.	
Limpieza de vegetación existente en las bajantes.	
MNT: Mantenimiento (estado de conservación bueno y/o daños despreciables)	
INTM: Intervención a medio plazo (estado de conservación deficiente o malo y/o daños bajos)	
INTU: Intervención urgente (daños moderados y/o altos)

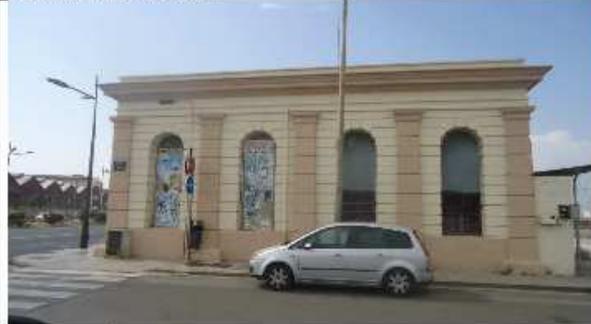
IDENTIFICACIÓN DE LESIONES:	
IMPORTANCIA DEL DAÑO: 1 (0-4: despreciable/bajo/moderado/alto/sin poder determinar)	
DIAGNOSIS PATOLÓGICA Y ESTADO DE CONSERVACIÓN: 1 (0-3: bueno/deficiente/malo/sin poder determinar)	
POSIBLES CAUSAS:	
EVALUACIÓN PRELIMINAR CON TIPO DE INTERVENCIÓN / ACTUACIÓN.	
MNT (daños despreciables)/ Limpieza de vegetación en parte inferior de la fachada.	
MNT: Mantenimiento (estado de conservación bueno y/o daños despreciables)	
INTM: Intervención a medio plazo (estado de conservación deficiente o malo y/o daños bajos)	
INTU: Intervención urgente (daños moderados y/o altos)

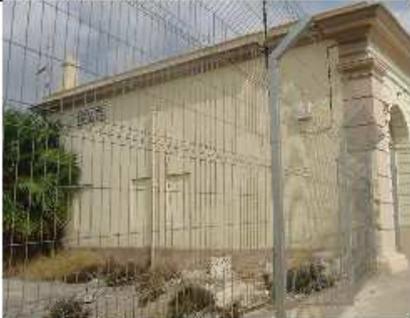
IDENTIFICACIÓN DE LESIONES:	
IMPORTANCIA DEL DAÑO: 1 (0-4: despreciable/bajo/moderado/alto/sin poder determinar)	
DIAGNOSIS PATOLÓGICA Y ESTADO DE CONSERVACIÓN: 1 (0-3: bueno/deficiente/malo/sin poder determinar)	
POSIBLES CAUSAS:	
EVALUACIÓN PRELIMINAR CON TIPO DE INTERVENCIÓN / ACTUACIÓN.	
MNT (daños despreciables)/ Limpieza de vegetación en parte inferior de la fachada.	
MNT: Mantenimiento (estado de conservación bueno y/o daños despreciables)	
INTM: Intervención a medio plazo (estado de conservación deficiente o malo y/o daños bajos)	
INTU: Intervención urgente (daños moderados y/o altos)

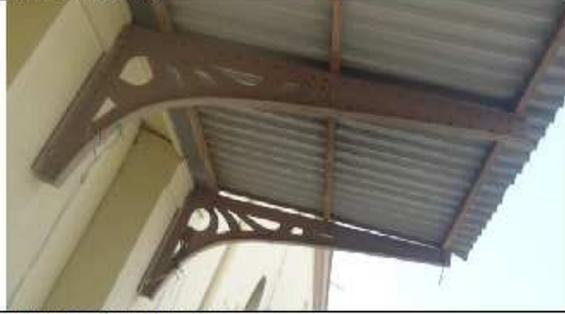
IDENTIFICACIÓN DE LESIONES:	
IMPORTANCIA DEL DAÑO: 4 (0-4: despreciable/bajo/moderado/alto/sin poder determinar)	
DIAGNOSIS PATOLÓGICA Y ESTADO DE CONSERVACIÓN: 3 (0-3: bueno/deficiente/malo/sin poder determinar)	
POSIBLES CAUSAS:	
EVALUACIÓN PRELIMINAR CON TIPO DE INTERVENCIÓN / ACTUACIÓN.	
INTU (daños altos)/ Tratamiento del acero y recuperación del tramo que falta.	
MNT: Mantenimiento (estado de conservación bueno y/o daños despreciables)	
INTM: Intervención a medio plazo (estado de conservación deficiente o malo y/o daños bajos)	
INTU: Intervención urgente (daños moderados y/o altos)

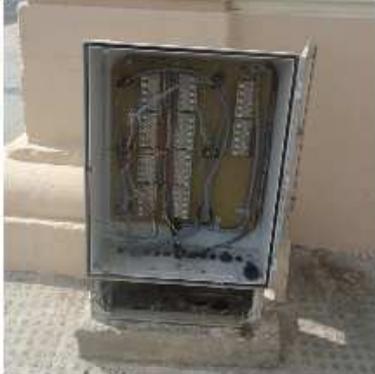
IDENTIFICACIÓN DE LESIONES:	
IMPORTANCIA DEL DAÑO: 4 (0-4: despreciable/bajo/moderado/alto/sin poder determinar)	
DIAGNOSIS PATOLÓGICA Y ESTADO DE CONSERVACIÓN: 3 (0-3: bueno/deficiente/malo/sin poder determinar)

POSIBLES CAUSAS:	
EVALUACIÓN PRELIMINAR CON TIPO DE INTERVENCIÓN / ACTUACIÓN.	
INTU (daños altos)/ Reposición de los elementos vandalizados.	
MNT: Mantenimiento (estado de conservación bueno y/o daños despreciables)	
INTM: Intervención a medio plazo (estado de conservación deficiente o malo y/o daños bajos)	
INTU: Intervención urgente (daños moderados y/o altos)
