La Villa Savoye. Intervenciones y estado de conservación de una vivienda del Movimiento Moderno

Teresa Carrau Carbonell **Trabajo Final de Máster**
Máster en Conservación del Patrimonio Arquitectónico

Tutor: Ignacio Bosch
ETSAV UPV

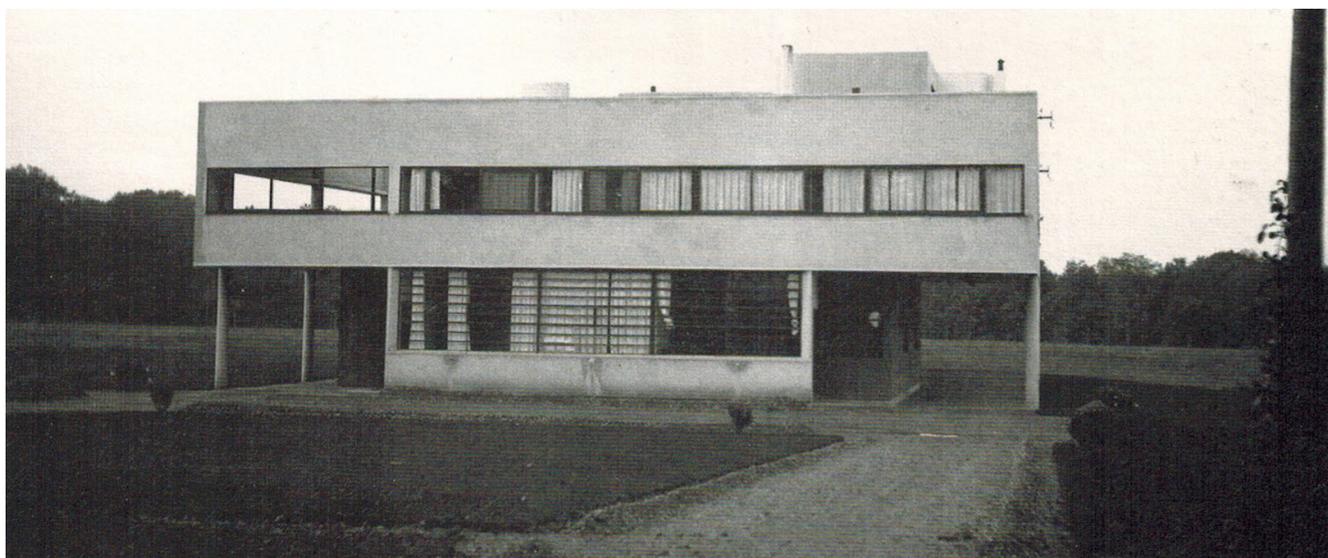
Fachada de acceso (sureste) año 1931 (QUETGLAS:2009, p.289)

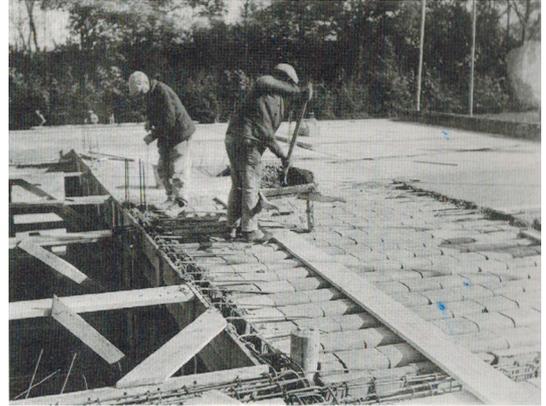
Fotografías de la villa en construcción (QUETGLAS:2009, p,256)

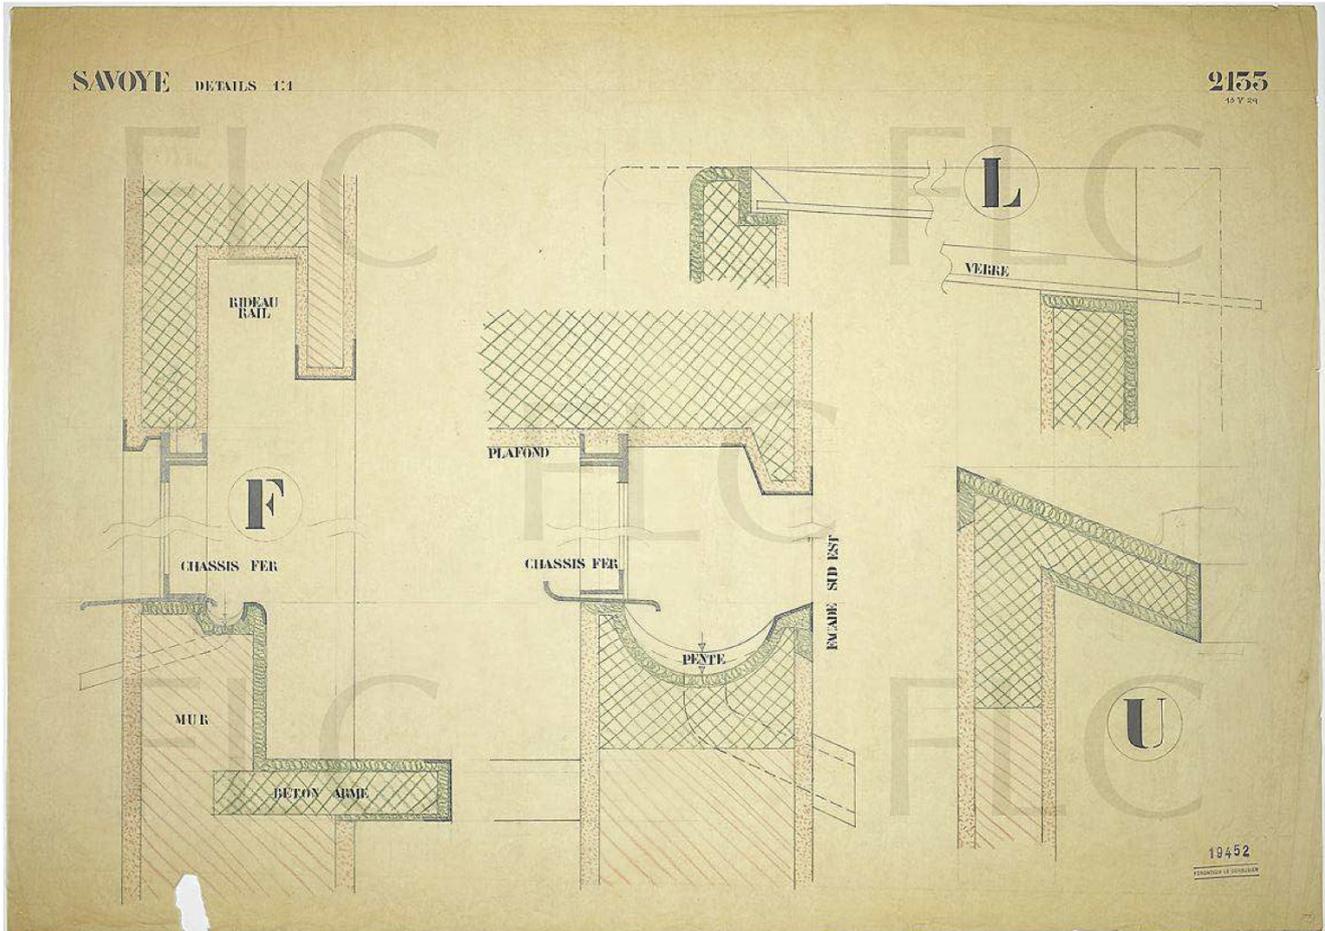
Detalles constructivos FLC 19452 (FLC:2005)

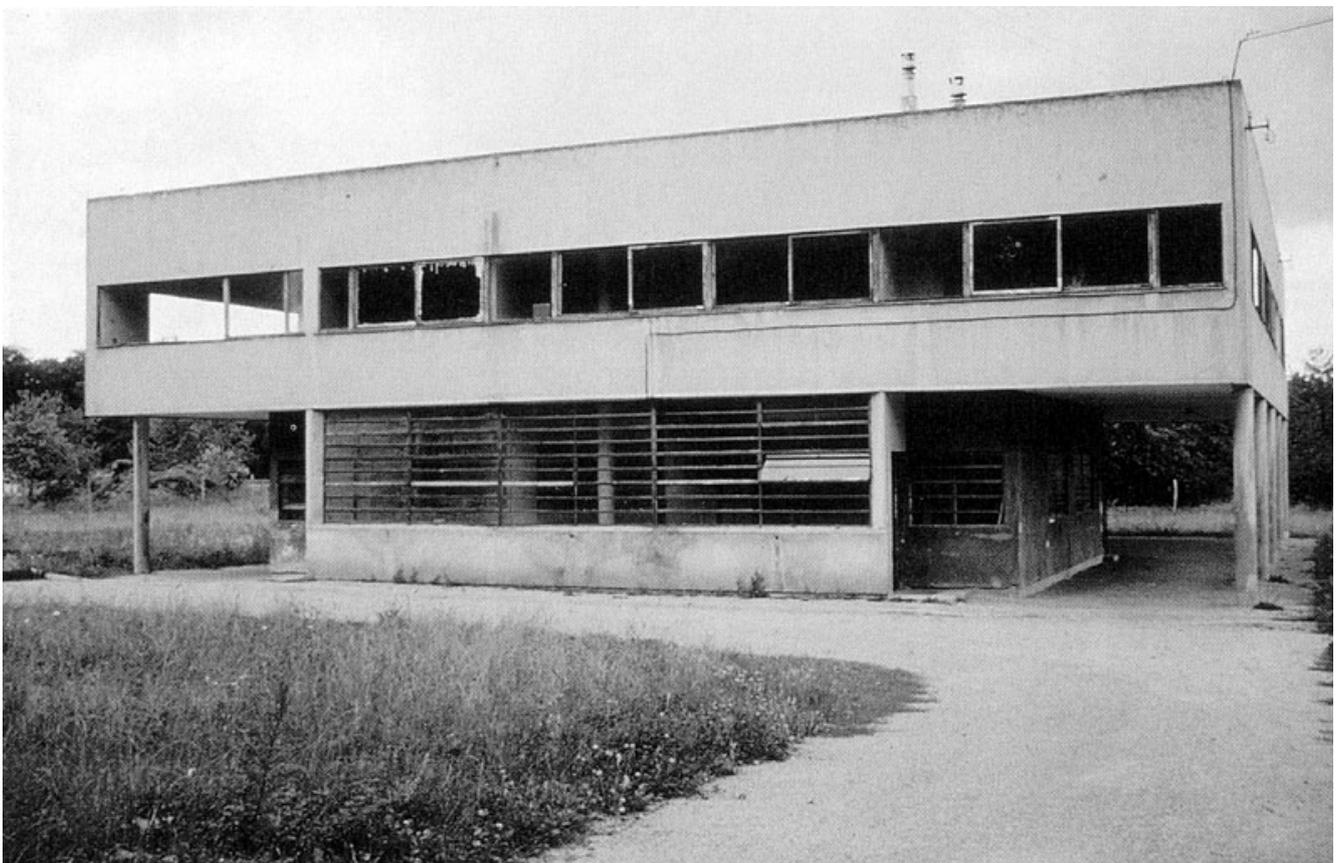
Fachada de acceso en automóvil en ruinas. Villa a finales de los años 50

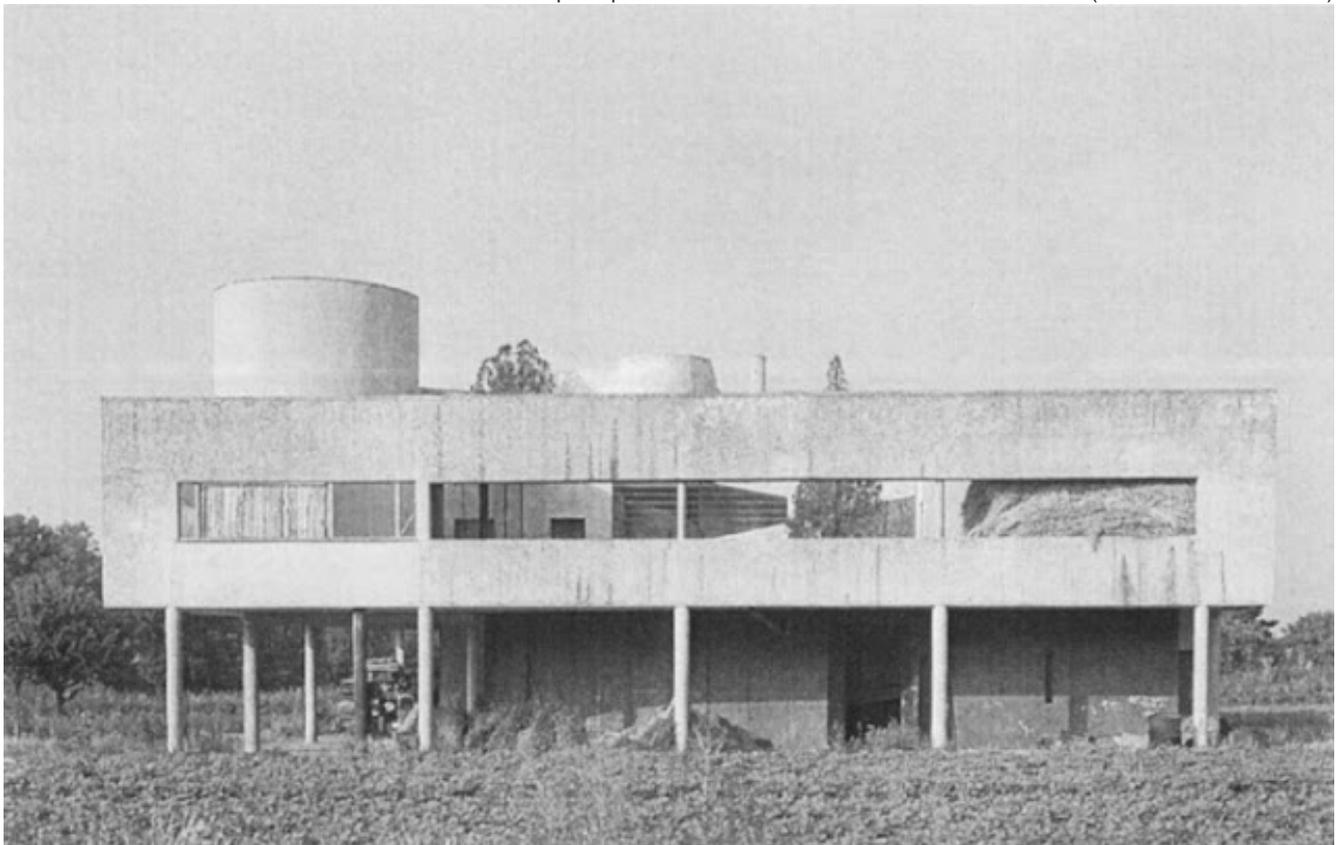
Foto 3: Vista de la villa como casa de labranza a principios de los años 50. Terraza llena de heno (www.cristinamello.com)

se ve en la foto 3 (página 38), en ella se almacenaban los productos que se recogían; heno y fruta, como si de una casa de labranza se tratase.¹ Posteriormente, en 1960 y hasta su salvaguarda la villa se utiliza como club de jóvenes.

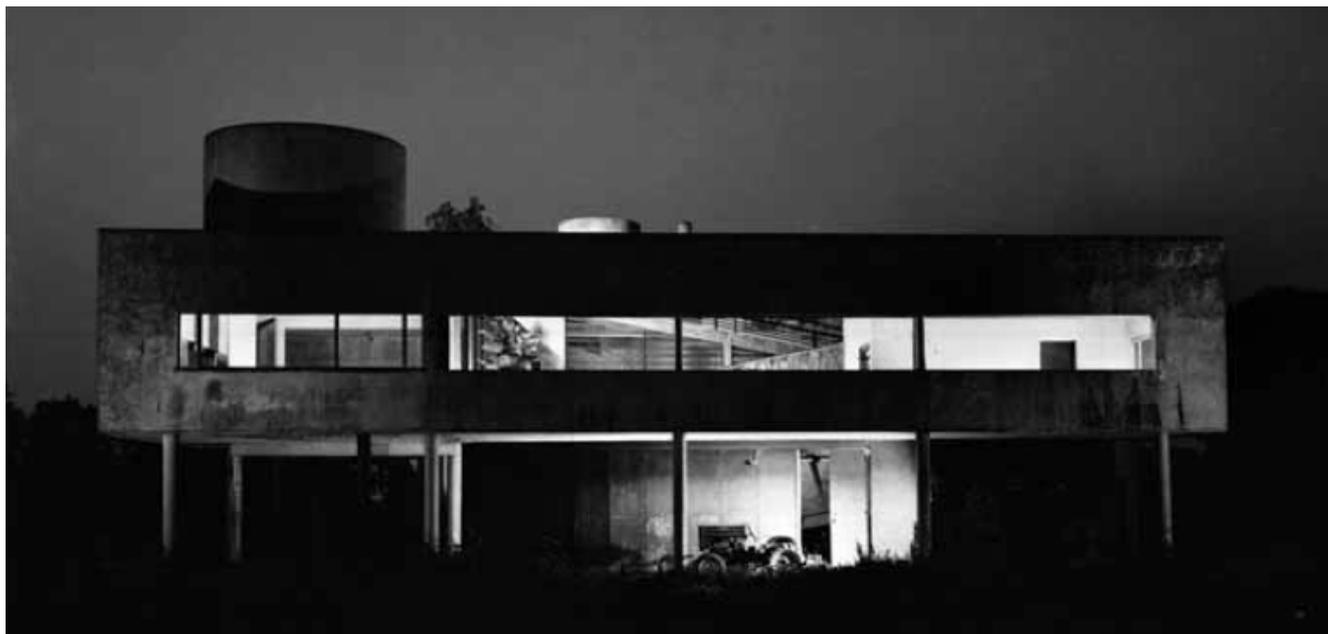
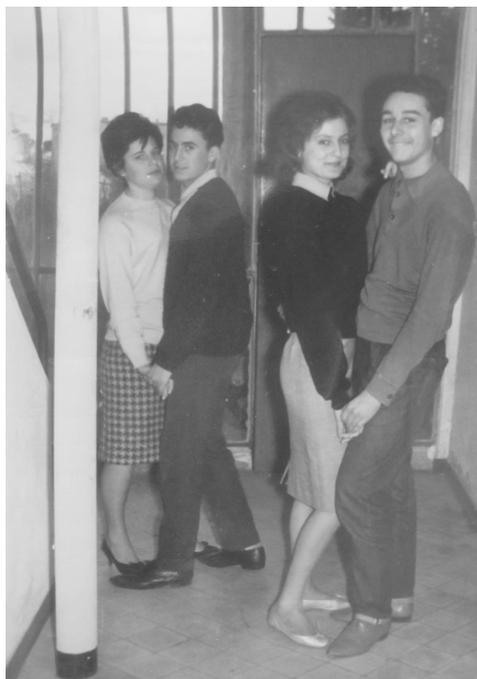
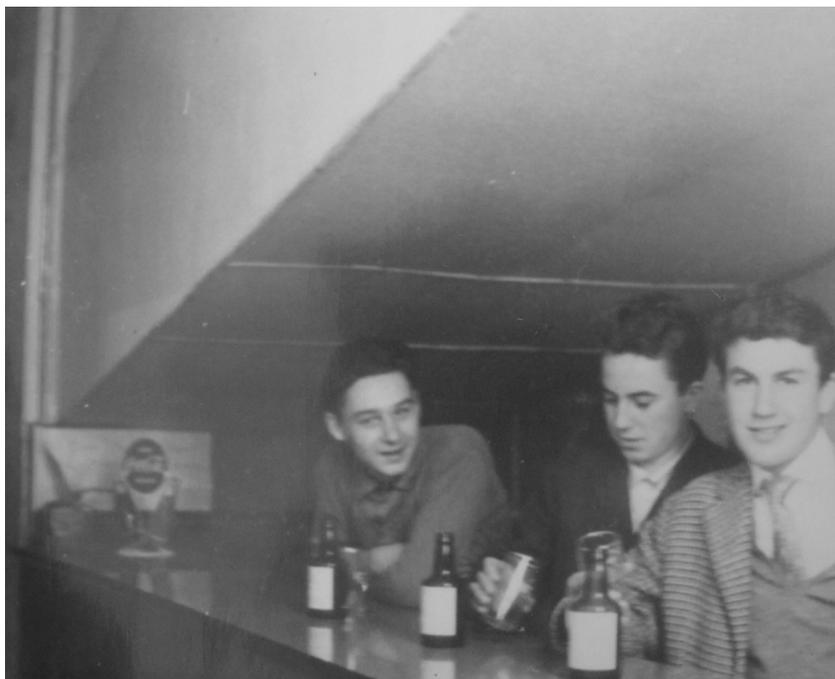
“La máquina de labrar” Villa como casa de labranza (CAH20tcC:2011, p,249). La villa como club de jóvenes en los 60. (Fotos del autor. Tomadas en una exposición en la villa Savoye)

Desde el inicio de la guerra la villa pierde su función de vivienda que ya nunca será recuperada. El edificio ha pasado por ser base militar, almacén de material agrícola y hasta club de jóvenes en los últimos años antes de su clasificación como Monumento Histórico.

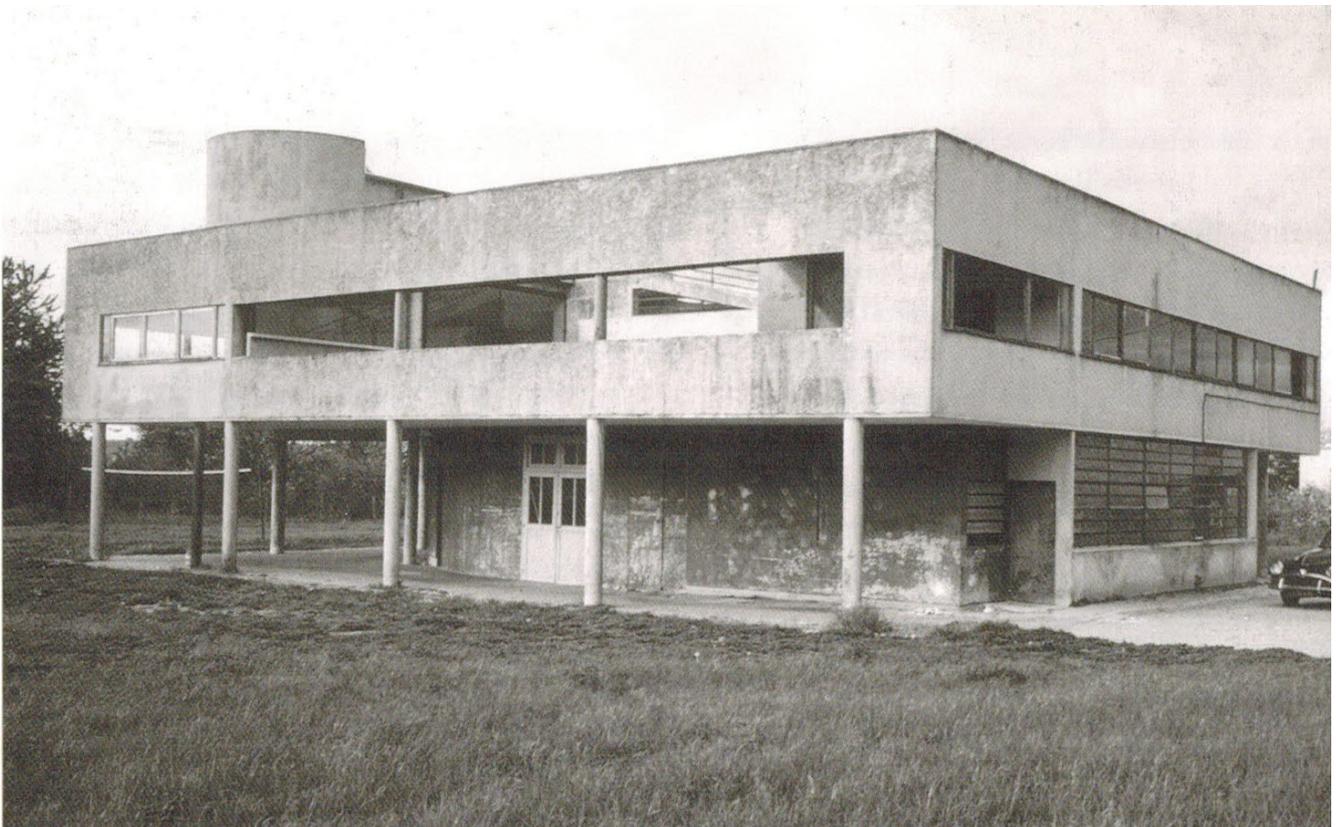
Foto de la villa en 1960 de Roberto Segre. Se pueden ver las carpinterías rotas, la puerta del garaje sustituida, el mal estado de los enlucidos, desconchados de pintura...pero también la caja horadada en su perímetro por la ventana (QUETGLAS:2005. P.26)
Arriba: Dibujos de Jean Petit del estado de la villa, realizados el 2 de abril de 1960. (QUETGLAS:2005. P.31)

En este tiempo Le Corbusier insiste repetidamente en la importancia que tiene intervenir en la villa con urgencia para frenar la degradación⁸. Se hacen algunos trabajos parciales a principios de los 60 como la reparación de enlucidos que se dejan a mitad por falta de financiación. Esto perjudica aún más la villa dejándola más expuesta a la intemperie.

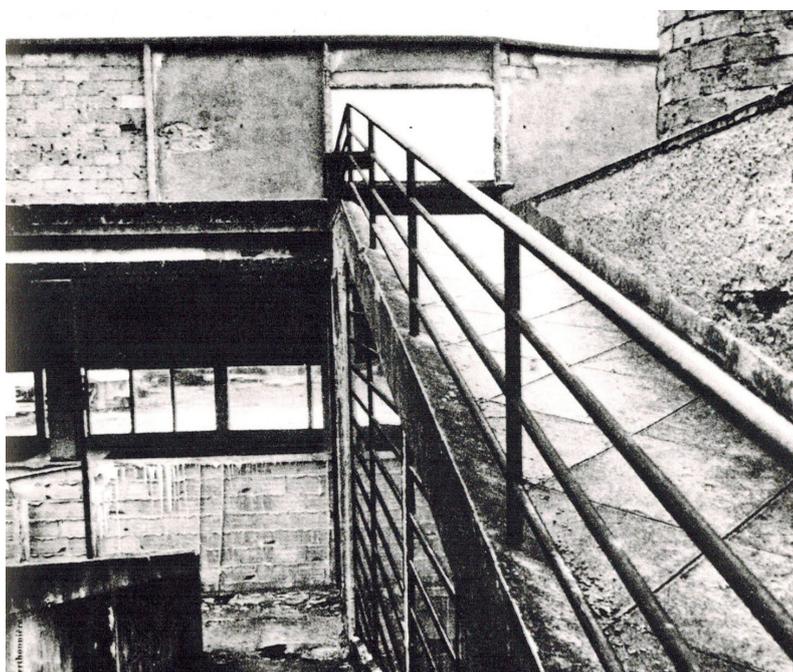
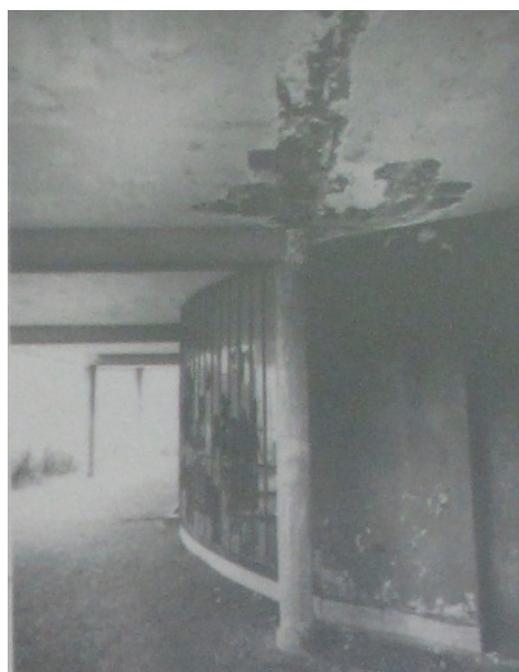
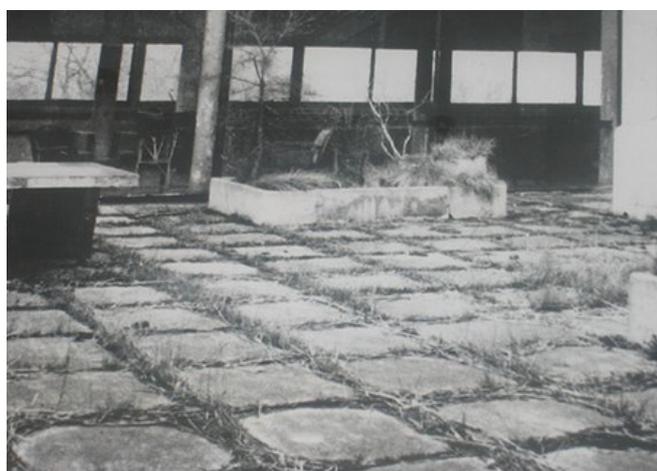
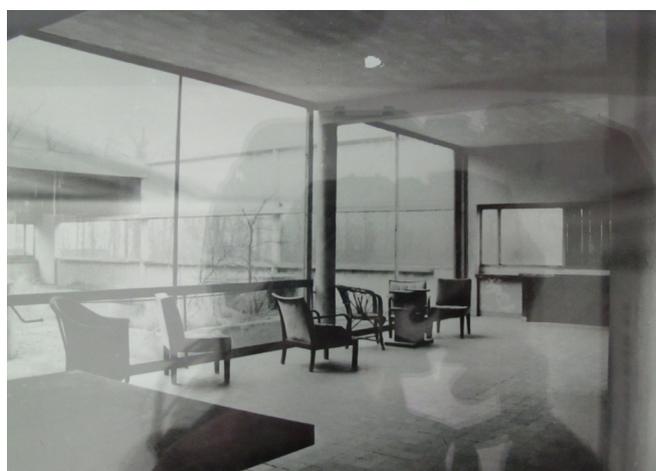
Arriba: Foto 1 de la rampa hacia el solárium tomada por Guillermo Julián de la Fuente enviado por LC para tomar fotos sobre el estado d la villa (QUETGLAS:2005) y foto 2 tomada en 1956 desde planta baja hacia la puerta de entrada (Fotos del autor. Tomadas en una exposición en la villa Savoye).

Abajo: Foto de la terraza en los años 50 (www.cristinamello.com) y la sala en 1956 (Fotos del autor. Tomadas en una exposición en la villa Savoye).

eliminación de algunas ventanas, modificación de todas las pinturas originales, que han sido reemplazadas por otros colores aparentemente más chillones, calafateado con material bituminoso, juntas de la terraza, etc. Así pues, como se ha visto en las imágenes de este capítulo, las mayoría de carpinterías estaban rotas, el espacio interior repintado, y las terrazas no estancas. Esta situación también queda reflejada en uno de los documentos del juicio entre los Savoye y el ayuntamiento de Poissy:

“El edificio presenta graves daños, como consecuencia de las ocupaciones militares sucesivas y un total defecto de mantenimiento durante casi veinte años; si la obra y los suelos son utilizables, el techo en terraza ya no es estanco; todas las instalaciones interiores y carpinterías interiores y exteriores están por reemplazar o volver a poner en funcionamiento, por medio de obras de importancia”¹⁰

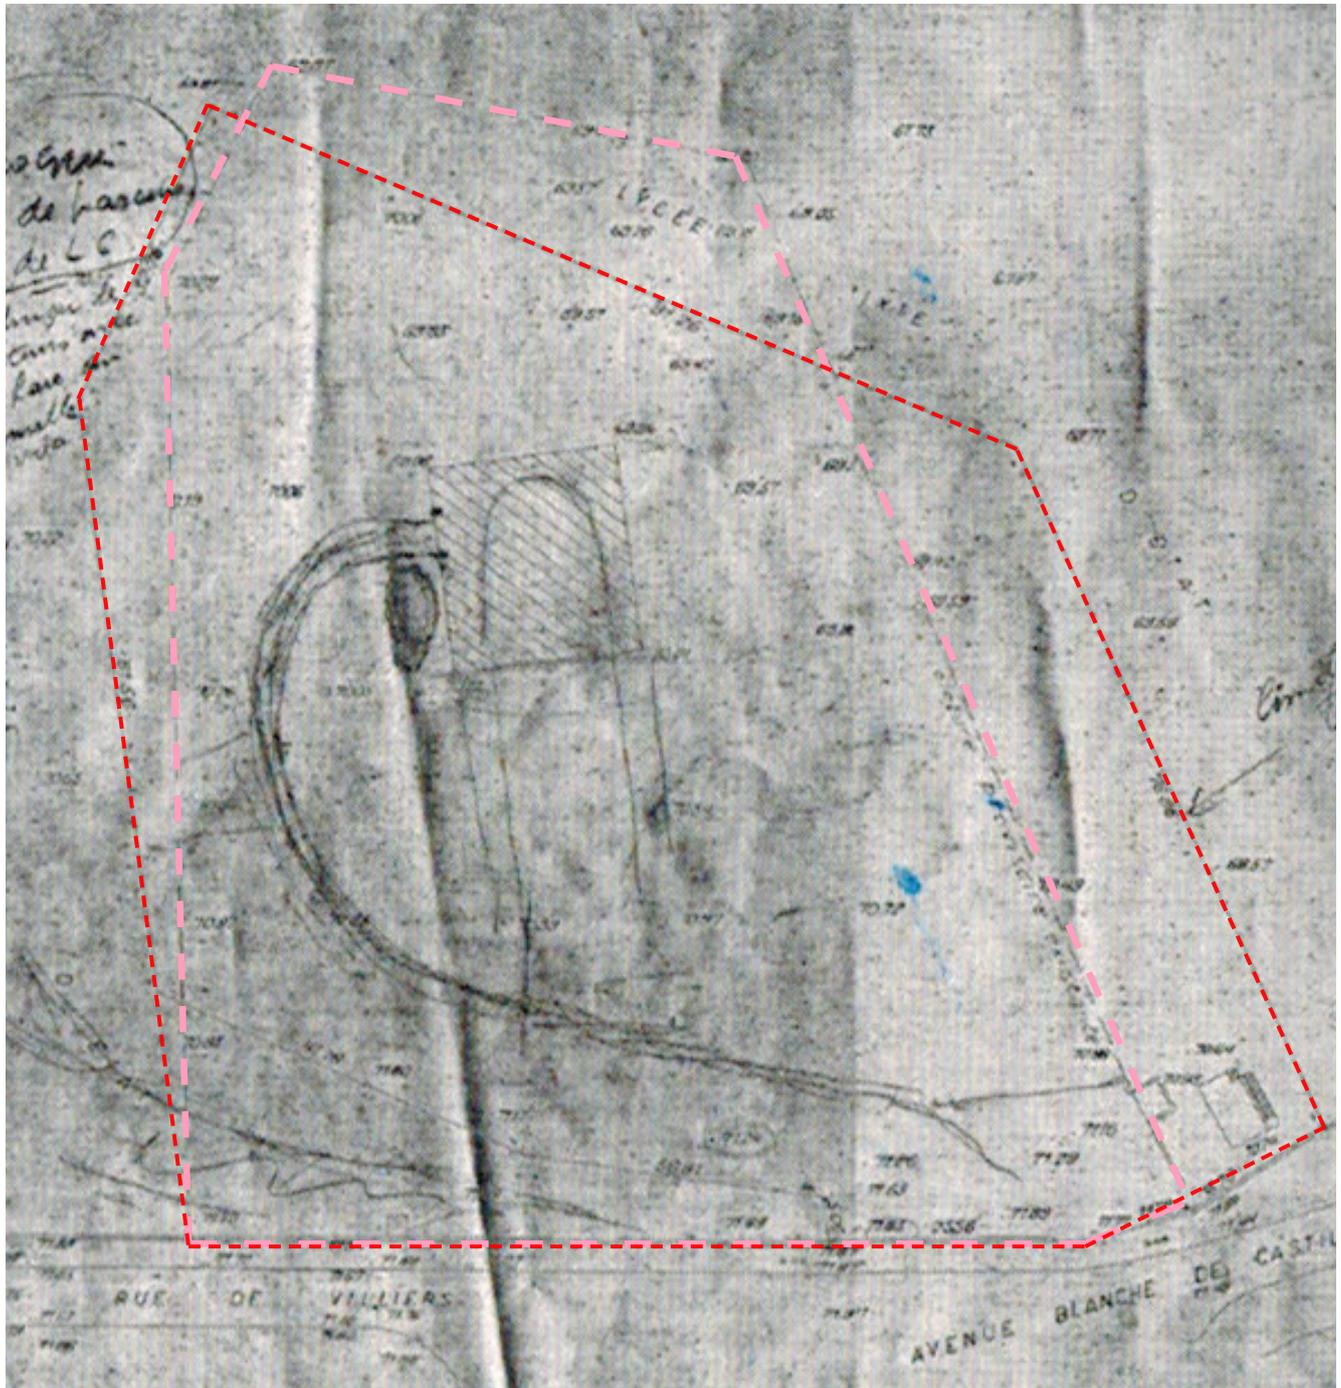
Croquis de la visita de Gardien junto a Le Corbusier y Bertocchi a la villa el 17 de Septiembre de 1962. Planificación de acceso a la villa por el lado inverso y límites de la parcela. (FLC U1-15-109, QUETGLAS:2009, p.336)

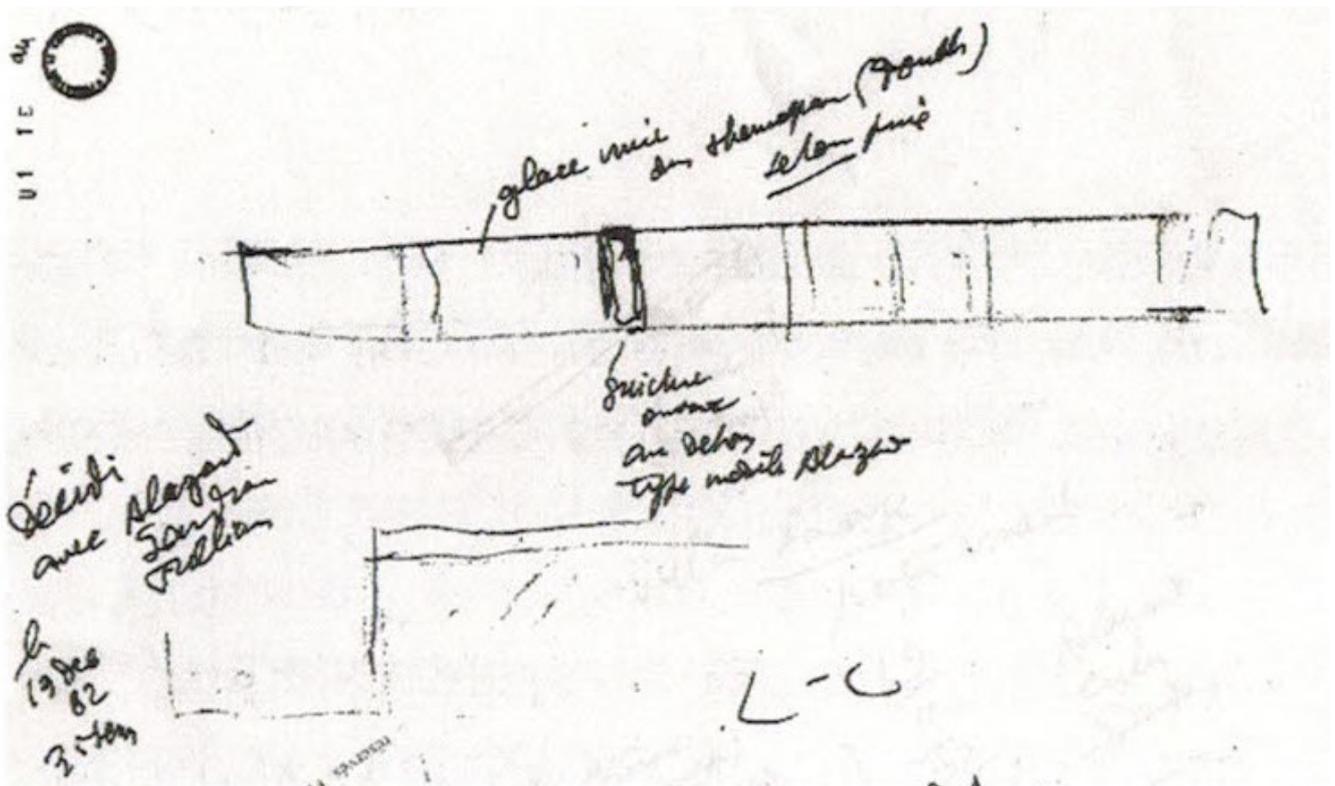
Abajo: croquis de las nuevas carpinterías para la ventana corrida. FLC U1-15-109. (QUETGLAS: 2005. p.46)

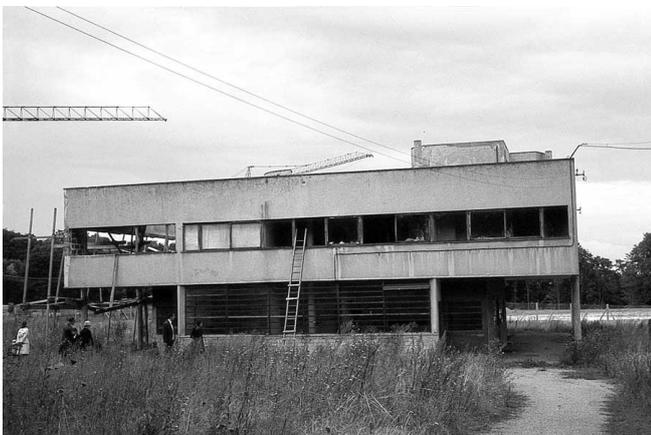
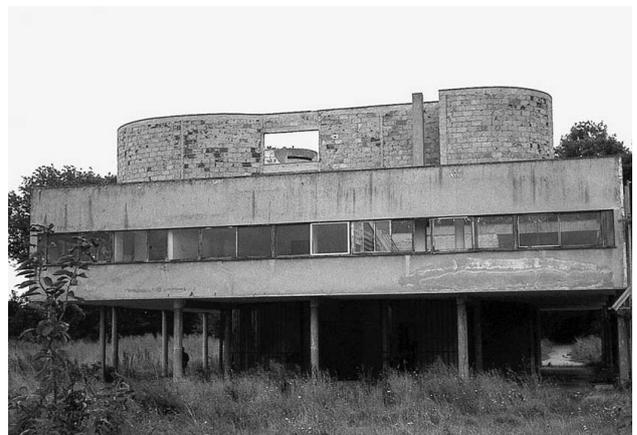
Imágenes 1 y 2 de la primera restauración ya comenzada en el año 1965 (Fotos de Victor Gubbins, <http://www.e-architect.co.uk/paris>).

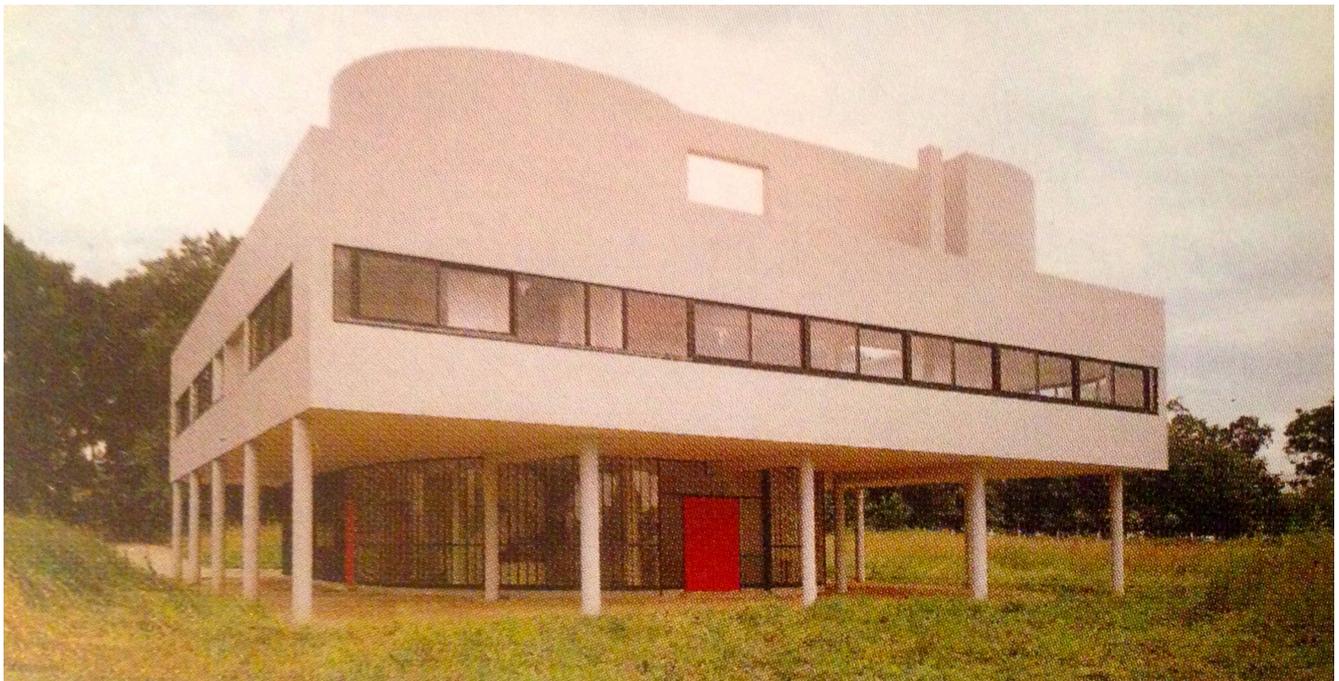
La villa tras la primera restauración. Foto de Maurice Babey.

un estado de “dignidad”. Al verla, ya no se percibe como la ruina que vio Moneo en su visita a Poissy. Esta intervención devuelve a la fachada la *fenêtre longueur* en todo su esplendor así como el volumen bien definido por sus aristas.

En cuanto a los volúmenes curvos de solárium, en este tiempo se encuentran de color blanco, a diferencia de cómo en 1930 Posener los definía de colores muy claros, azul rosa y amarillo.

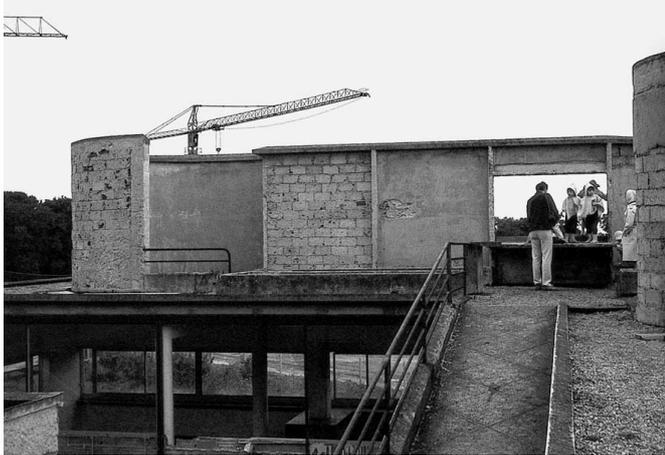
Imágenes de la primera restauración ya comenzada en el año 1965 (Fotos de Victor Gubbins, <http://www.e-architect.co.uk/paris>).

Las carpinterías, irrecuperables, se sustituyen por carpinterías metálicas y nuevos cristales con la empresa Savina SA: *“Todas las carpinterías exteriores serán desmontadas. Ventanas. Fueron ejecutadas en roble y pintadas de color negro. Son de tres tipos: deslizantes, fijas, pivotantes (baño hijo, boudoir). Hay que temer que,*

dado la débil sección de los perfiles de madera, difícilmente encontraríamos una empresa que tenga en depósito maderas de calidad suficiente para permitir un trabajo correcto. Proponemos sustituir los perfiles en madera por perfiles de aluminio anodizado negro.”⁸

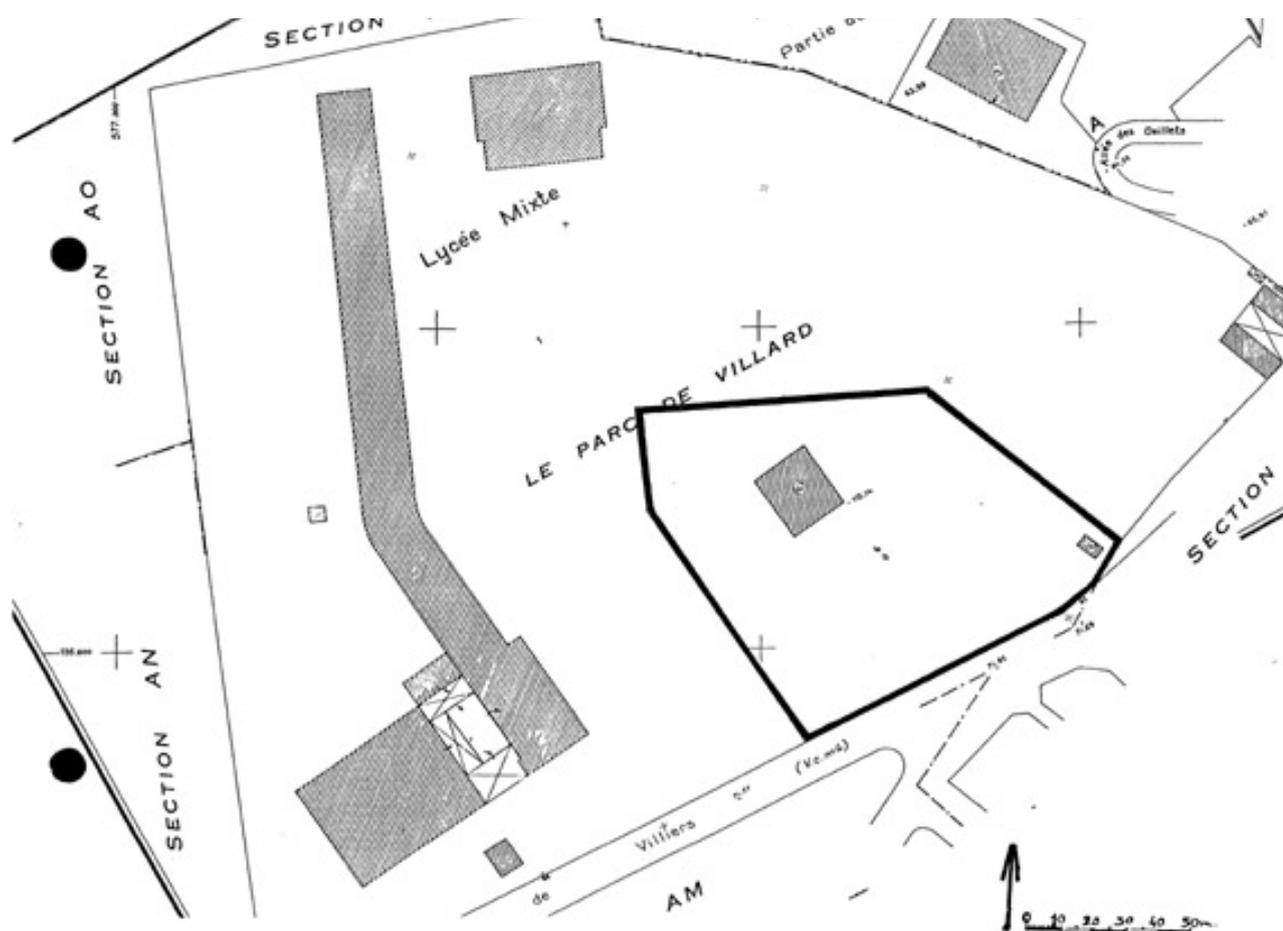
Plano catastral de 1983 con los límites de la parcela y el nuevo liceo construido alrededor de la villa (Inventario general du Patrimoine Culturel)

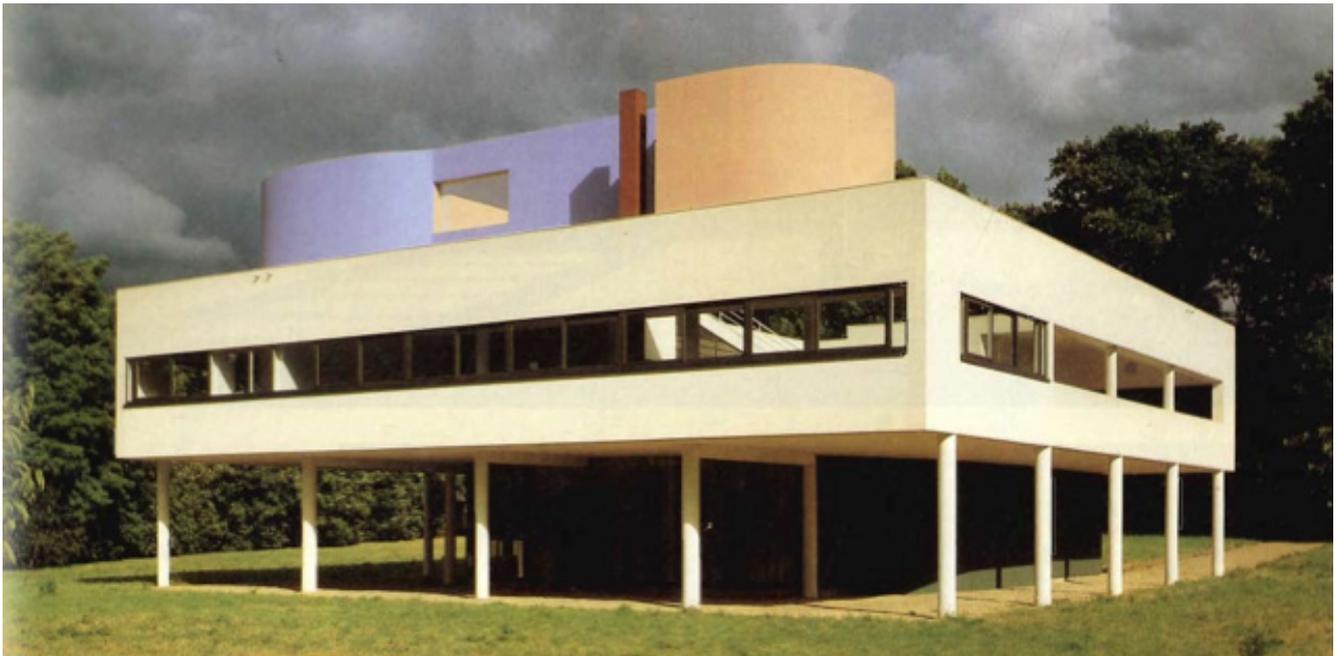
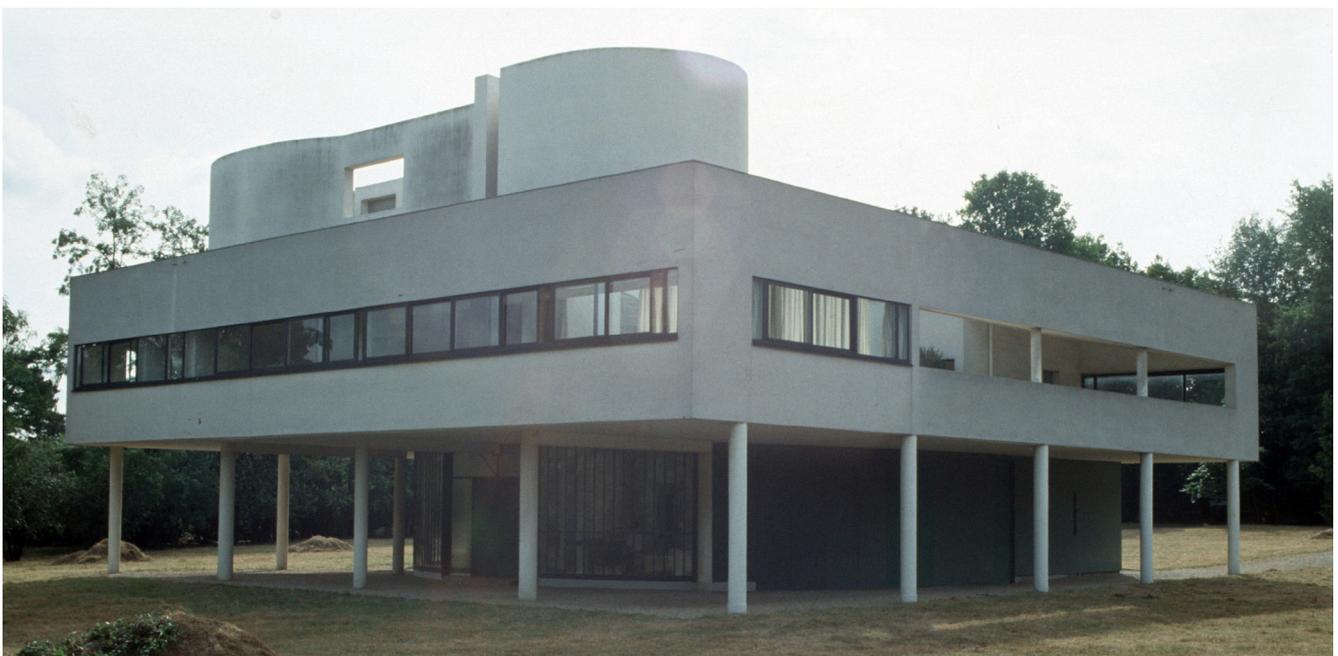
Envolvente. Arriba foto de 1984 con el solárium coloreado (Foto de Gilles Ehrmann. L'Architecture d'aujourd'hui) Abajo foto de 1990, resultado final de la intervención global con el solárium blanco (Foto de Jorge Torres Cueco. 1990)

Como se detallará en el apartado de materialidad la intervención de Ivan Gury se centró en recuperar el esquema de colores de la villa, dejando a Louis Veret completar la restauración tratando principalmente temas de impermeabilización.

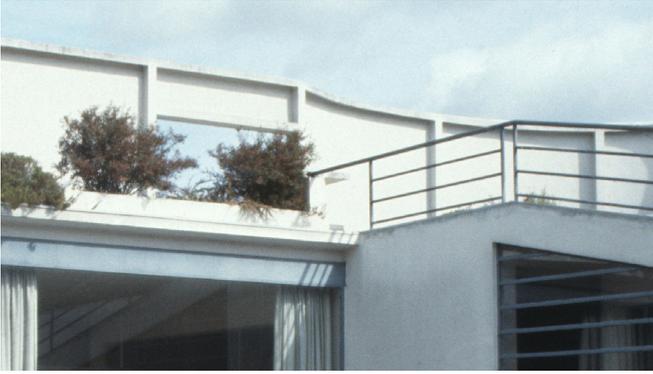
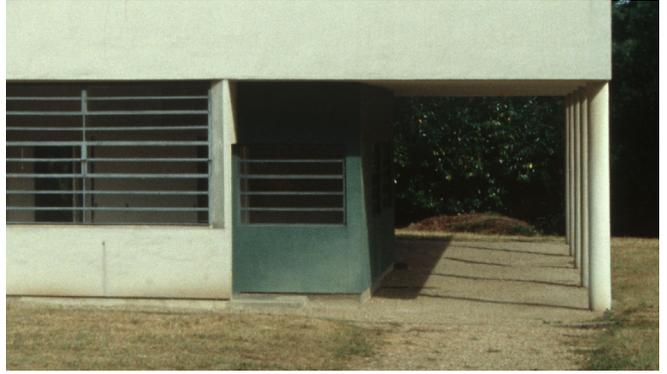
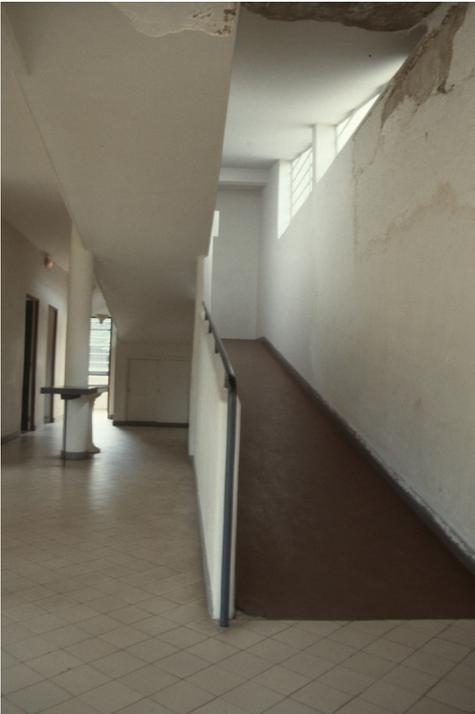
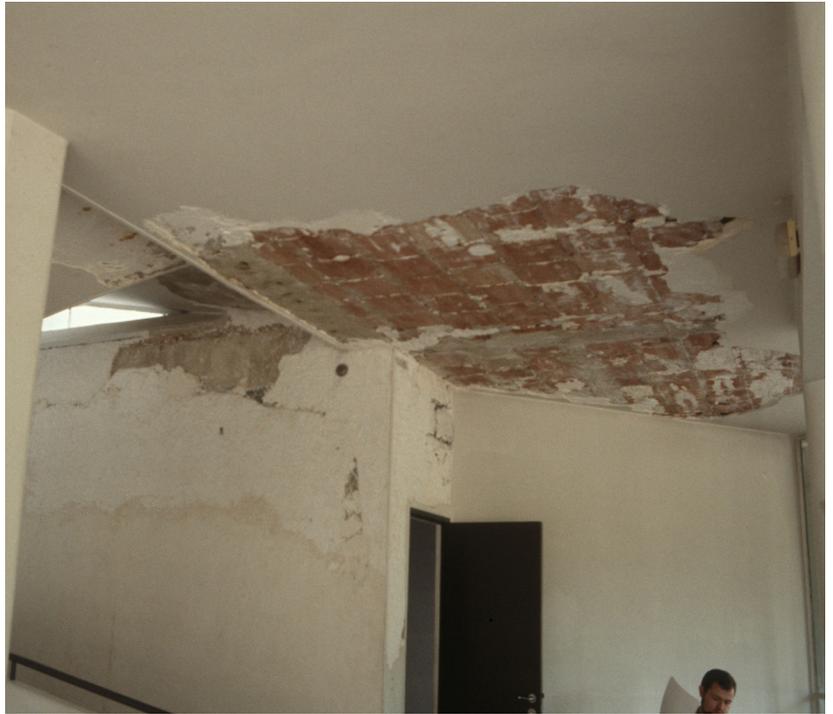
Página 90. De arriba a abajo: Fotos 1 y 2, detalle de las carpinterías sin pintar en 1990 (Fotos de Jorge Torres Cueco). Fotos 3 y 4 hall de entrada con pérdidas de enlucido y manchas por humedad (Fotos de Jorge Torres Cueco) .
Página 91. Fotos 5 y 6 habitación de Roger en 1964 y en 1990, tono de la habitación cambiado en contraste con la bajante oscura.

Sobre la reparación de los daños producidos por la humedad, como son manchas o pérdidas de enlucido (fotos 3 y 4 página 90), hay que tener presente que se actúa sobre la villa modificada en los años 60, sobre materia no original. Quedan especialmente dañados el techo del hall y rampa, sobre el que se encuentra la terraza.

Respecto a las carpinterías, no se han encontrado datos escritos que indiquen su sustitución. Sin embargo si que se aprecian cambios de color en las fotografías de los años 90, en las que las carpinterías de planta baja y la gran ventana de la sala aparecen de color gris aluminio, sin pintar (fotos 1 y 2 página 90).

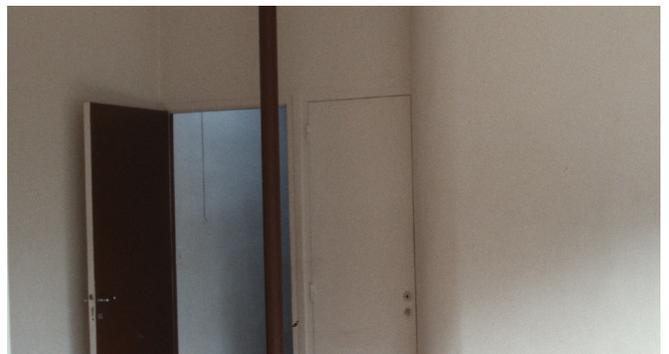
Foto 1 y 2: el hall y la habitación de los Sres. Savoye tras la segunda intervención. Nuevas luminarias "uplight" colocadas en la misma posición que las originales (Foto Jean-Bernard Vialles y foto de Jorge Torres Cueco). Foto 3 y 4: la sala en distintos momentos de la segunda intervención con la chimenea pintada de color "terre d'ombre" y nueva luminaria de PVC.(Foto Gilles Ehrmann 1984 y foto de Jorge Torres Cueco 1990)

Como ya se ha comentado, durante la primera etapa cuando el arquitecto encargado era Ivan Gury se trabaja sobre los colores del interior, tomando tonos de la serie de la Fondation Le Corbusier. En la sala, el conducto de la chimenea está pintado de color terre d'ombre distinguiéndose de forma clara de los pilares, cambiando el cromatismo original ya que este estaba pintado de blanco (foto 3 y 4 página 92). El color que se utiliza en la pared norte de la sala es gris azulado, repitiéndose en una de las paredes del boudoir. La pared curva de la habitación de Roger está pintada de blanco contrastando con la bajante oscura situada entre las puertas, como se ve en la fotografía 5 de la página 91.

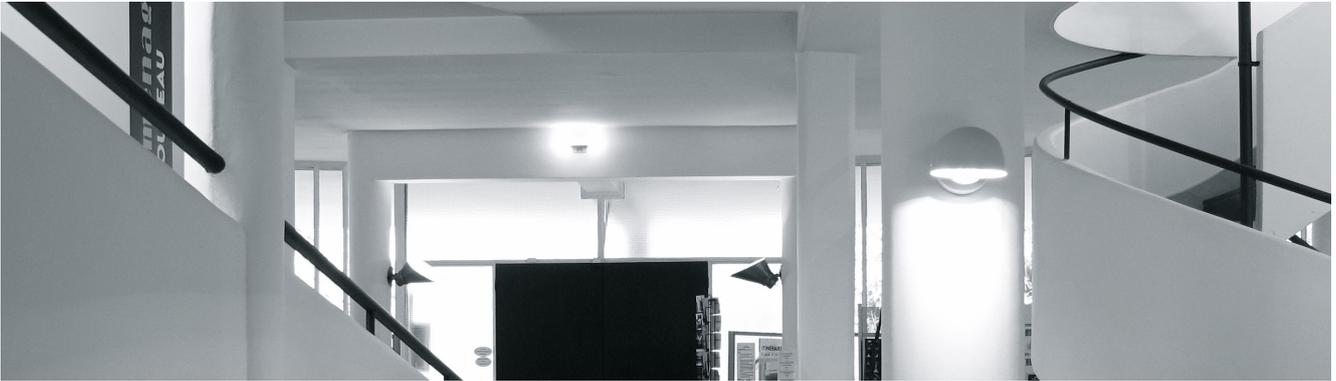
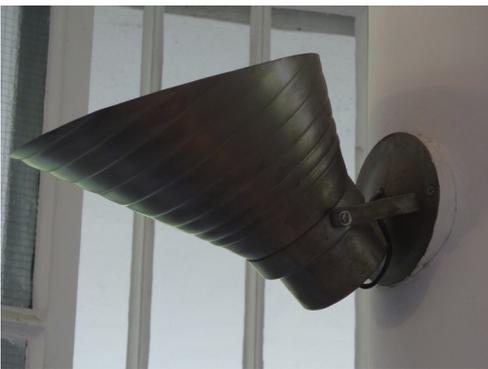
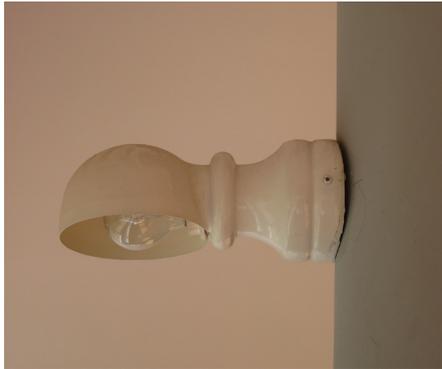
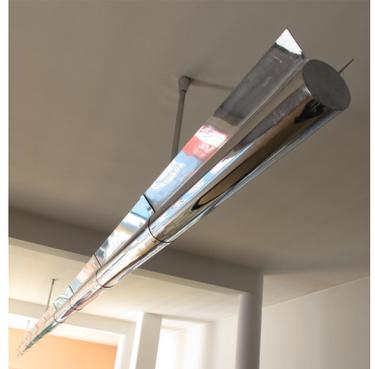
Réplicas de las luminarias originales, colocadas en la tercera restauración.

Como explica T.Prudon en su libro *Preservation of Modern Architecture* durante esta restauración se cambiaron tomas de corriente, luminarias, interruptores, sustituidos en la intervención anterior, por copias de los originales. Así pues, cambia el criterio del equipo de restauración respecto a la actuación de los años 80. Como se ve en las fotografías, vuelven a aparecer los apliques cenitales de chapa esmaltada blanca y los reflectores "Zeiss". En el salón se realiza una réplica de la luminaria original con chapa plegada y cromo.¹ Cuando no ha sido posible reproducir la luminaria se deja la bombilla desnuda. Esto ocurre en el recibidor de la planta piso y en el hall de planta baja junto a la escalera.

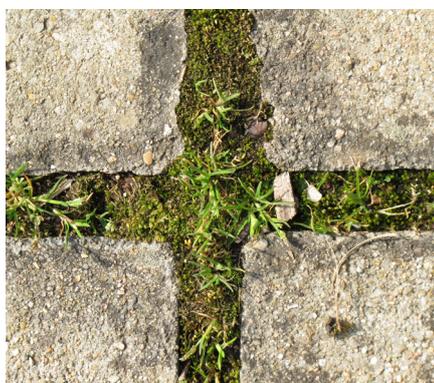
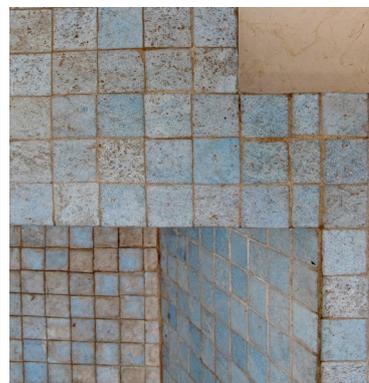
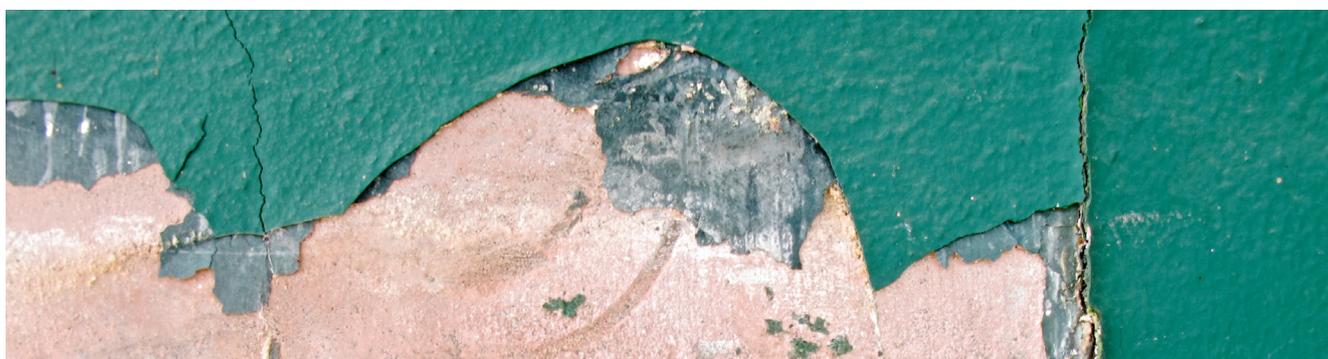
Pavimentos de la terraza, el interior y azulejos de la sala de aguas. Detalle de pérdida de pintura exterior de la planta baja (Fotos de la autora)
