La Villa Savoye. Intervenciones y estado de conservación de una vivienda del Movimiento Moderno

Teresa Carrau Carbonell **Trabajo Final de Máster**
Máster en Conservación del Patrimonio Arquitectónico

Tutor: Ignacio Bosch
ETSAV UPV

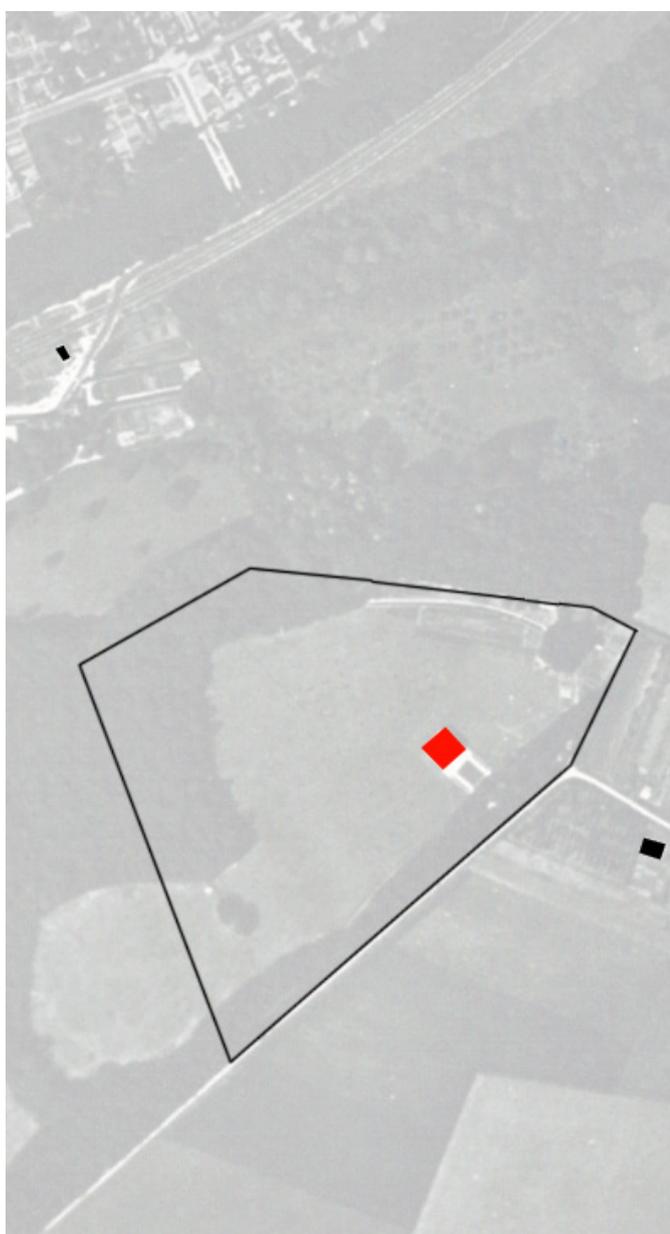
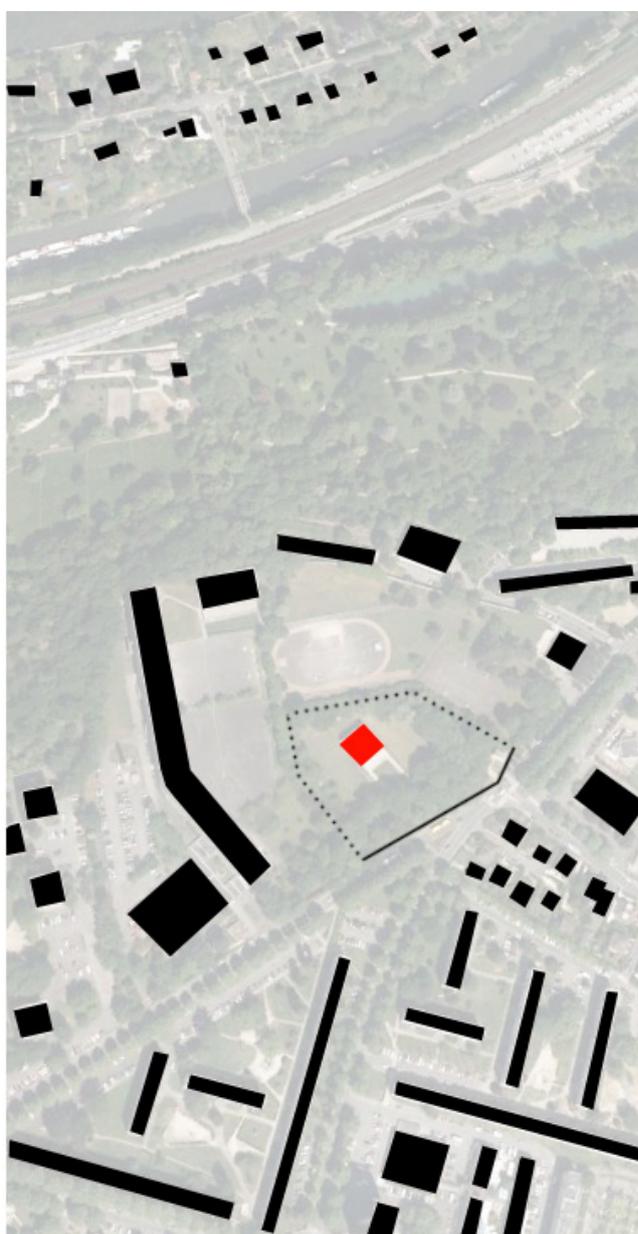
La situación en el entorno. Antes (año 1930) y después (año 2014). **Bosque y caminos:** en el origen y ahora la villa está flanqueada por un anillo de bosque, aunque la distancia a éste se ha reducido considerablemente con el tiempo. La red sencilla de caminos entre cultivos original cambia por una red de carretera que organiza a Poissy.

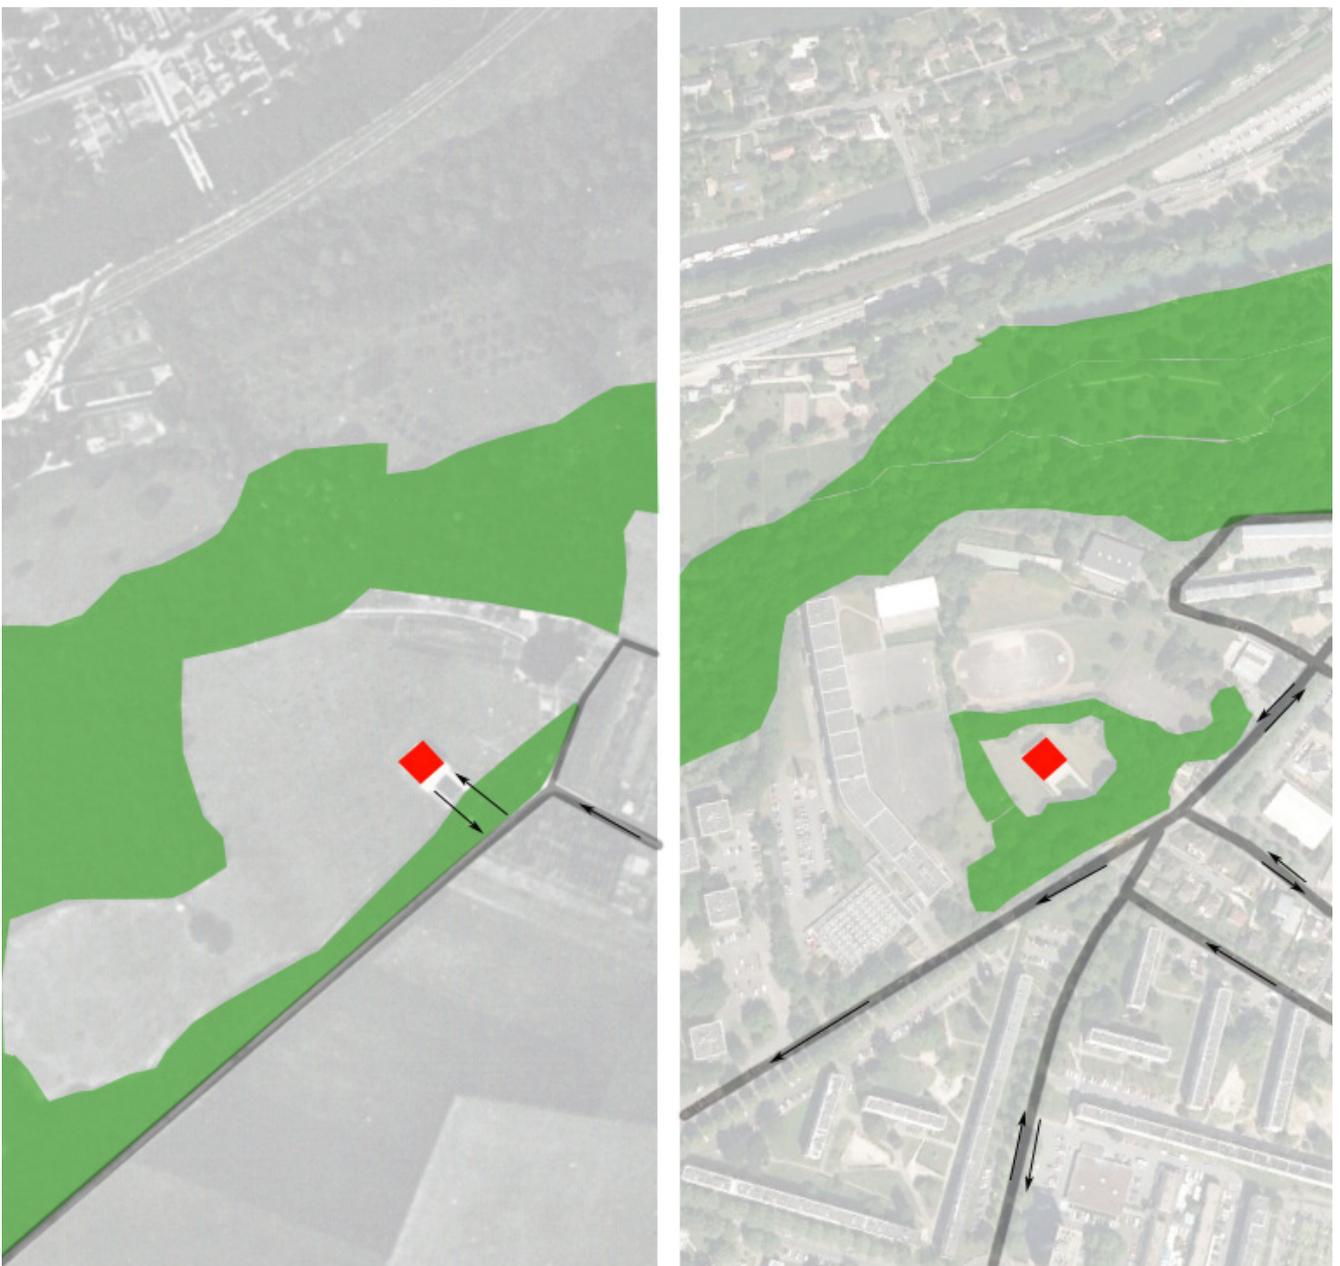
La situación en el entorno. Antes (año 1930) y después (año 2014). **Prados:** la villa se colocó en medio de un gran prado que iba más allá de la parcela. Hoy el prado es reducido a la zona periférica de la parcela. Al norte el río Sena.

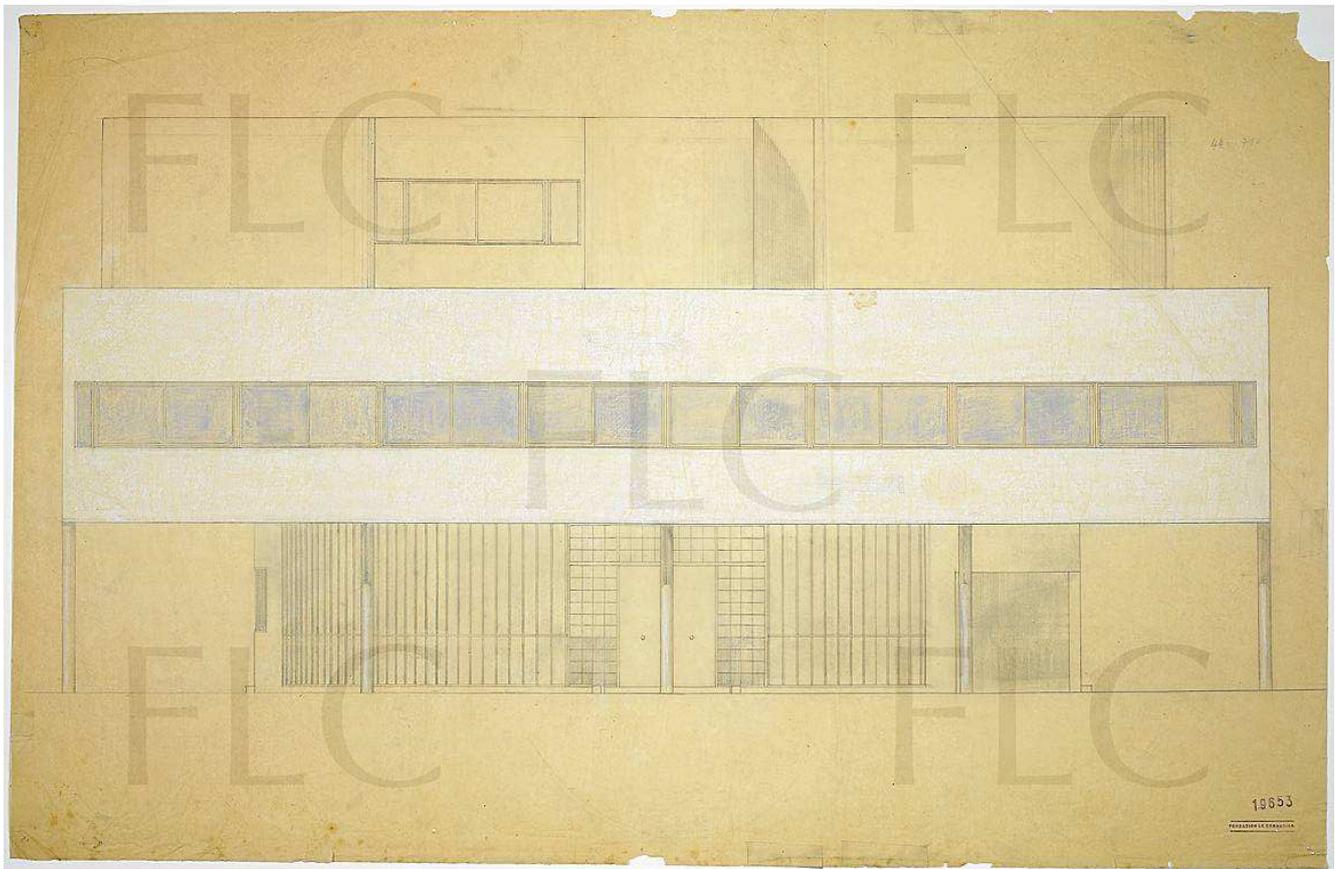
Alzados: Le Corbusier colorea de blanco la caja y los pilares, dejando el solárium y la planta baja pintada de verde en un segundo plano. (FLC: 19555, FLC: 19652)

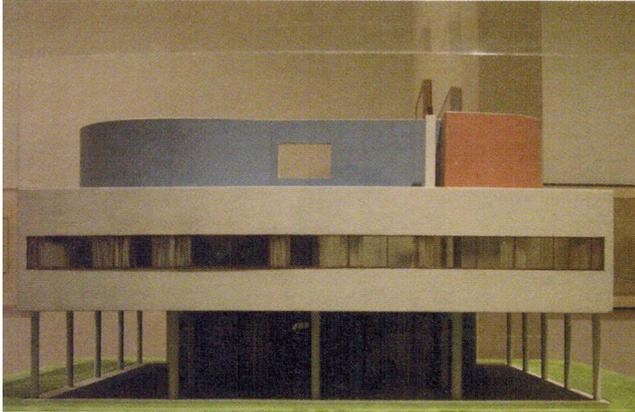
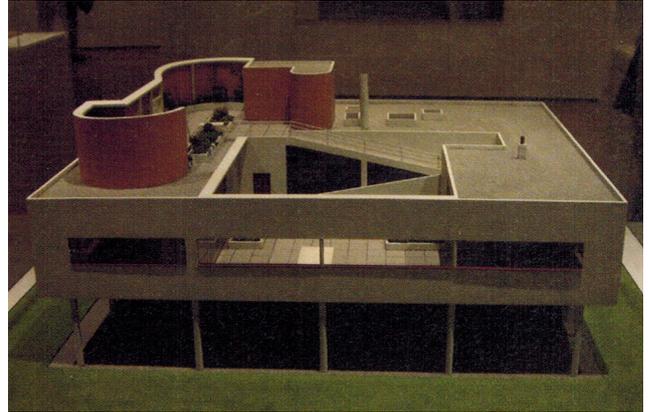
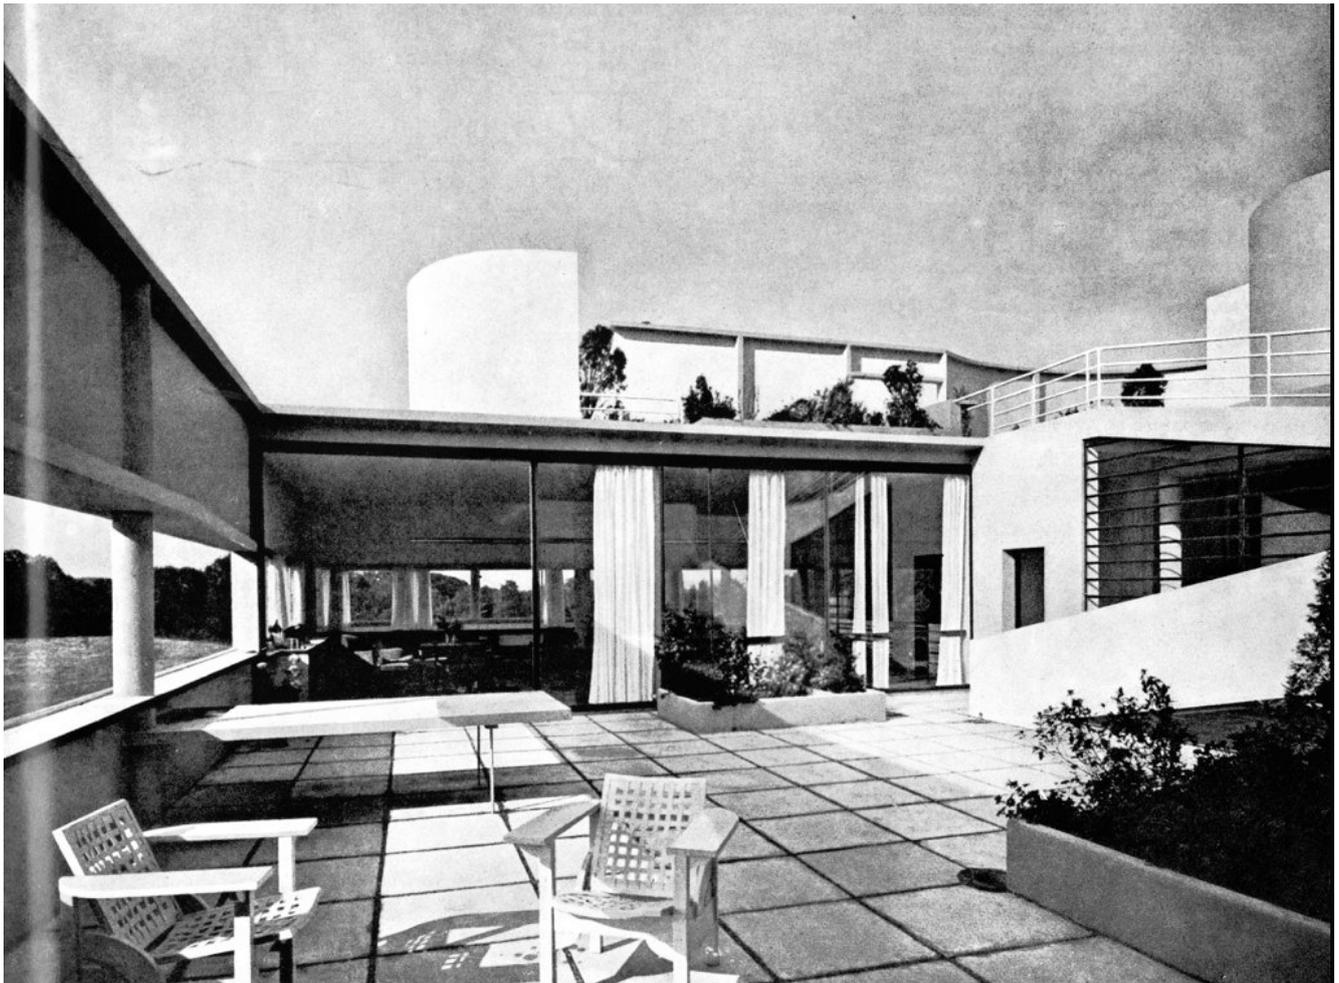
Arriba: fotos de la maqueta expuesta en el MoMA, con el solárium pintado en tonos rosa y azul. Abajo: foto tomada en 1931 desde la terraza. El volúmen curvo que queda a la derecha de la foto, tras la rampa, tiene una tonalidad más oscura que el resto.

pensar que el solárium pudo estar pintado algunas fotografías originales donde los volúmenes superiores tienen claramente una tonalidad más oscura. Otra prueba sería la maqueta expuesta en el MoMA con las paredes curvas coloreadas y por supuesto, la descripción de Posener cuando visita la villa.

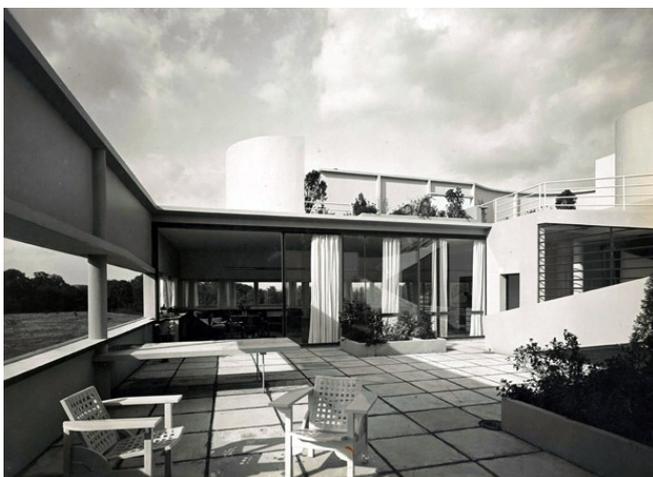
Foto 1. La terraza (Architecture Vivante;1931). Detalle: carpinterías originales pintadas de negro.

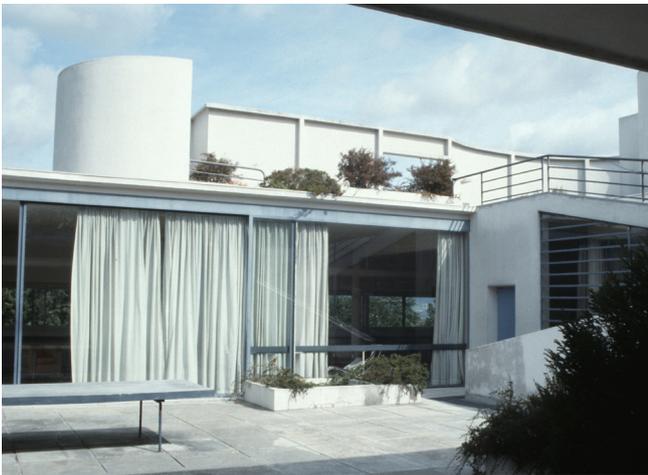
Foto 3. La terraza (Foto de J.Torres; 1990). Detalle: carpinterías metálicas sin pintar.

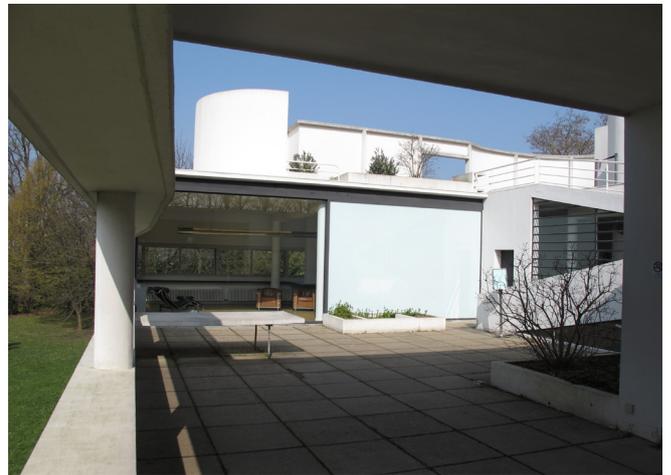
Foto 4. La terraza (Foto de la autora; 2014). Detalle: carpinterías metálicas pintadas de negro

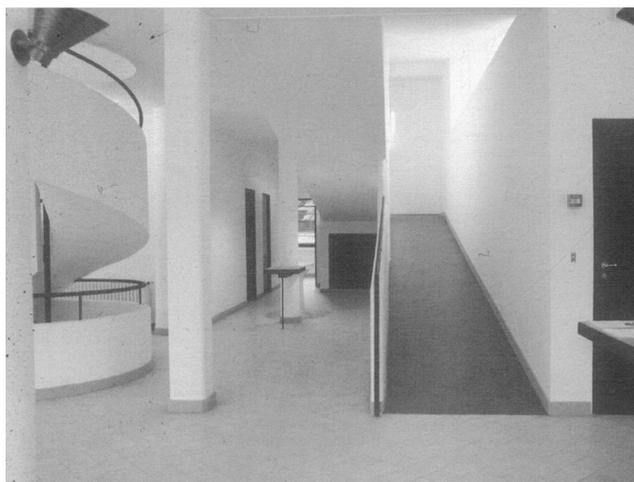
Foto 1. Hall de entrada (QUETGLAS; 2009, p.455). Detalle: luminaria Zeiss.

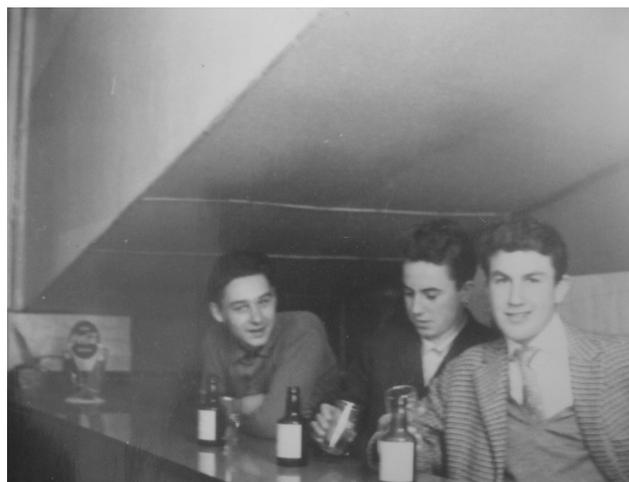
Foto 2. Hall de entrada en los años 50 durante la ocupación de la villa como centro juvenil. Previa a la primera intervención (Mr Bernot; 1960).

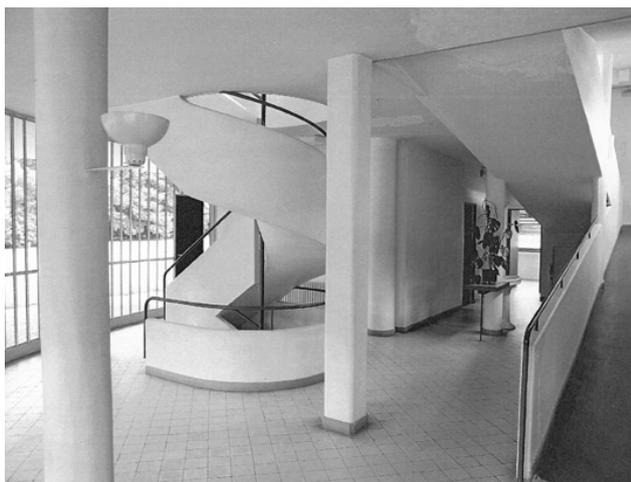
Foto 3. Hall de entrada. (www.coulture.gouv.fr). Detalle: cambio de luminaria en modelo y forma de iluminación.

Se colocan nuevas luminarias respetando el lugar de las originales. El criterio que parece haber seguido el arquitecto es el de la distinguibilidad, utilizando nuevos modelos que no tratan de imitar a los antiguos perdidos (fotos 2 y 3 de las p. 136, 137, 138, 139). Sin embargo, no se utiliza ni siquiera la misma forma de alumbrar, vemos en la foto 3 de la página 139 luminarias “uplight” (originalmente hacia abajo, excepto en la sala donde la luz rebotaba y salía por arriba). También se colocan nuevos muebles de Le Corbusier distintos a los que tenía la casa original.

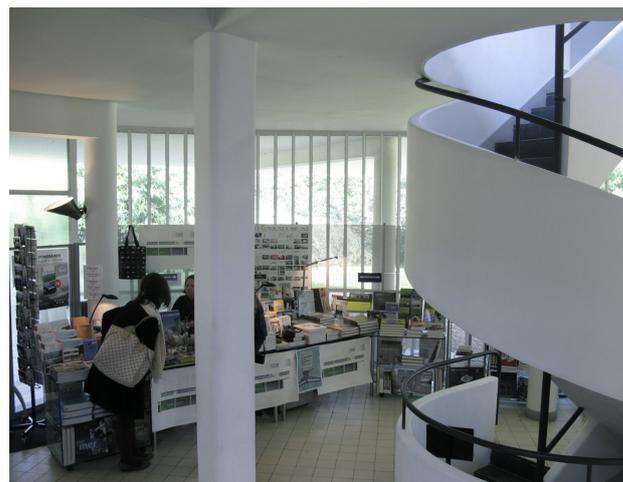
Foto 4. Hall de entrada. (Foto de la autora; 2014).. Detalle: luminaria réplica del modelo "Zeiss"

En esta restauración, se adoptan criterios de restauración en estilo: colocación de luminarias, interruptores y manivelas que imitan a los originales perdidos en la época de degradación de la villa, completación de las partes perdidas del monumento sin mostrar distinción entre integraciones y materia original, etc. trabajos siempre dirigidos a restituir la villa a un estado completo. Sin embargo, a pesar de que la intención es mantener la casa como un testigo fiel de la villa construida en los años 30, no se realizaron copias de todas las lámparas, ni se ha hecho copia de todas las carpinterías originales.

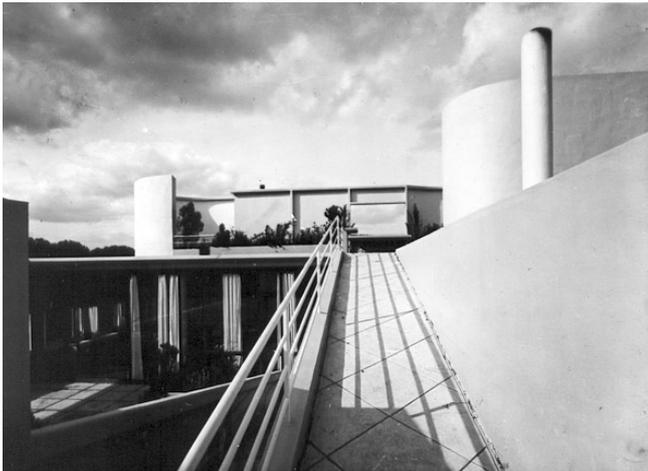
Foto 1. Solárium (FLC:2005). Cambios de tonalidad en las paredes curvas, cortinas en la sala...

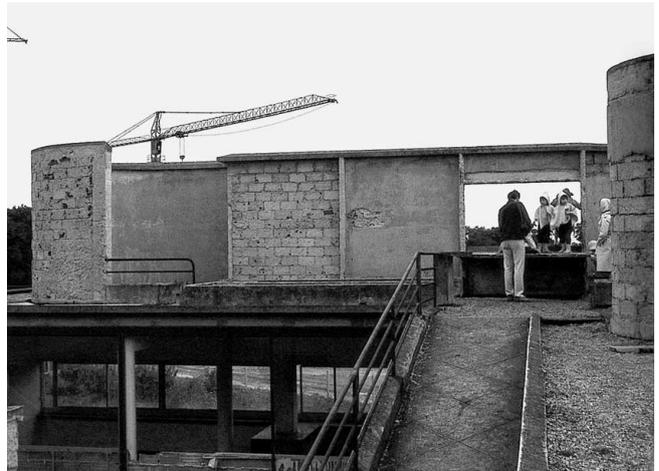
Foto 2. Solárium (Victor Gubbins;1965. <http://www.e-architect.co.uk>). Durante la primera intervención, ausencia de enlucido..

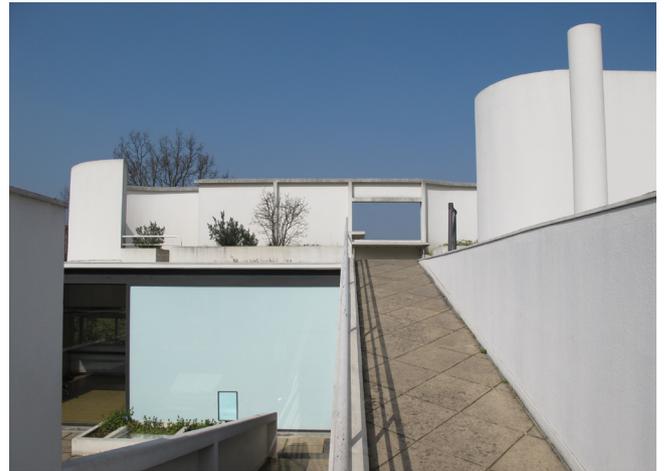
Foto 3. Solárium (foto de la autora; 2014). Paredes curvas blancas, carteles y cámaras de seguridad.

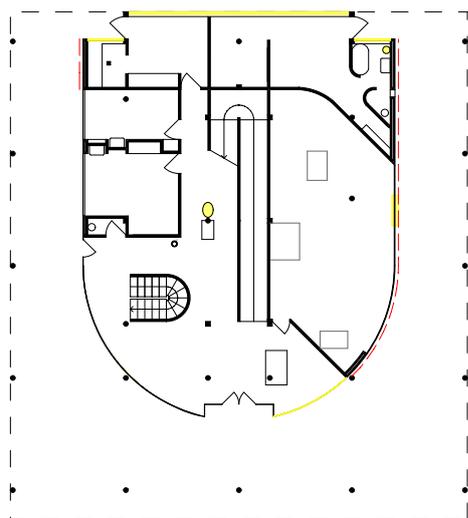
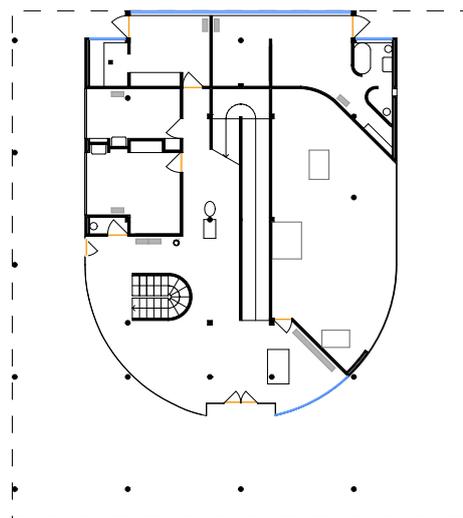
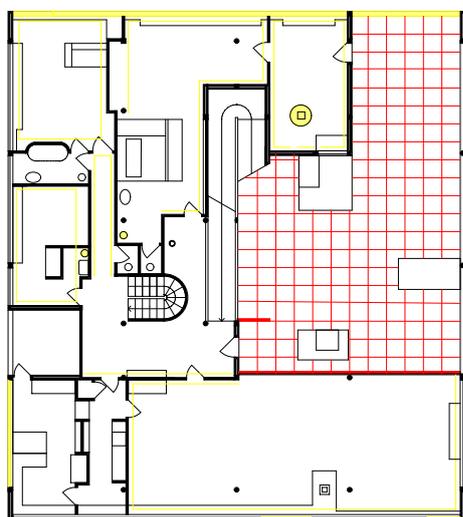
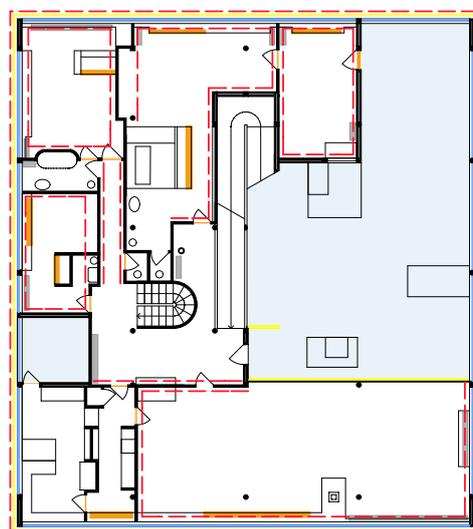
Estado de la villa tras el periodo de degradación

- demolición tabiques o enlucido
- repintado exterior(blanco) o interior
- nuevas carpinterías metálicas
- trabajos de impermeabilización
- reparación de puertas y armarios
- nueva instalación de calefacción
- dotación de espacio a servicios privados
- instalación de dispositivos de seguridad

2ª intervención: para repintar el interior se utiliza la paleta de colores de la FLC: ■ ■ ■ solárium ■ ■ sala ■ chimenea
■ boudoir ■ hab. señores. 3ª intervención: para repintar el interior de reproducen los colores originales: ■ sala
■ hab. Roger y de invitados ■ boudoir ■ ■ hab. señores

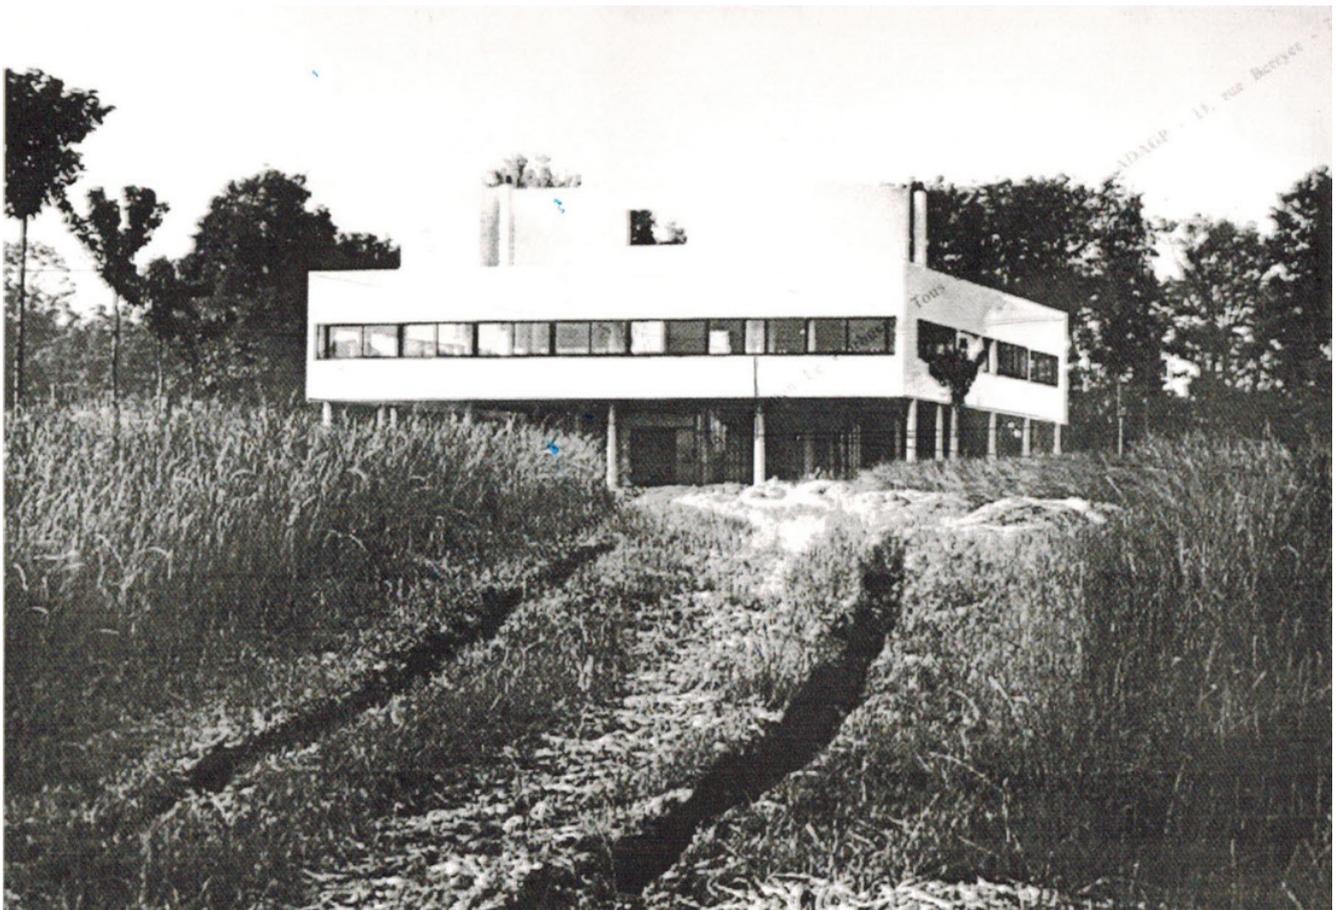
Imagen de la villa en estado de degradación (QUETGLAS; 2004)
