# Estudio e implantación de un Área de Rehabilitación Integral en un centro histórico

09 jul. 14

**IVÁN DÍEZ BRIZ**

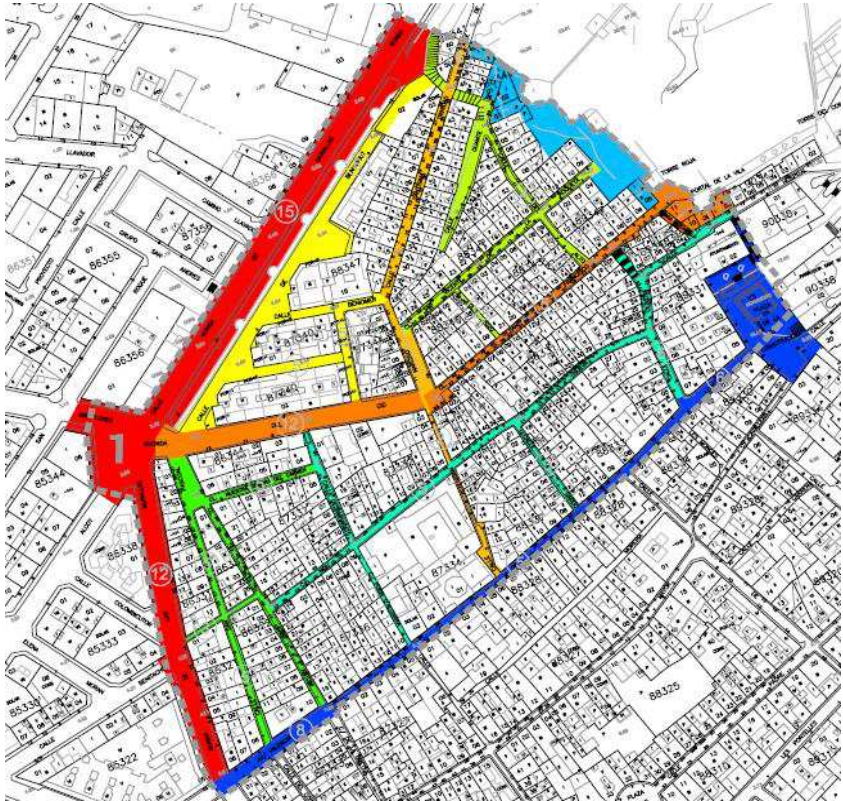
*Ilustración 12. Esquema de recorridos y circulaciones en la el barrio de Les Roques. Fuente cartografía municipal de Dénia.*

Viales con problemas circulación vehículos y mal estado conservación.

- DE LA ZONA ALTA DEL BARRIO
- DE LA ZONA BAJA DEL BARRIO
- EJE VIARIO C/ NOU - C/ SANT CRISTOFOL - C/ OLIVERA

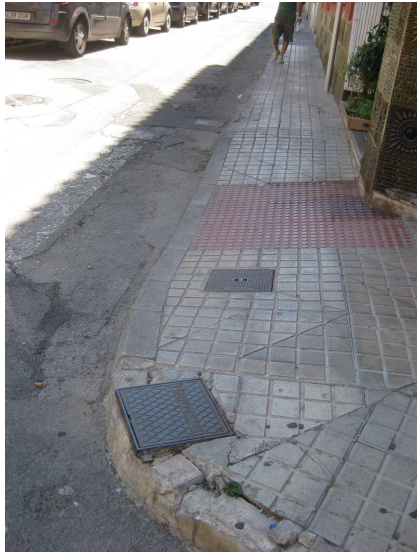
*Ilustración 15. Problemas de accesibilidad y circulación de peatones en las calles del centro histórico. Fuente propia.*

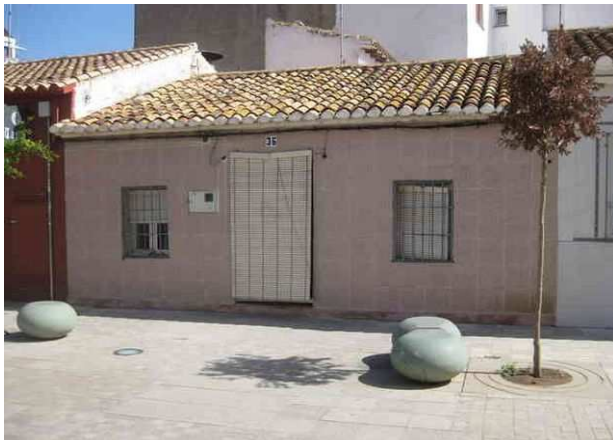
*Ilustración 19. Vivienda tipología unifamiliar. Fuente propia.*

El sistema estructural principalmente está compuesto por muros de carga de mampostería revestida y estructura horizontal mediante jácenas y viguetas de madera con revoltones cerámicos.

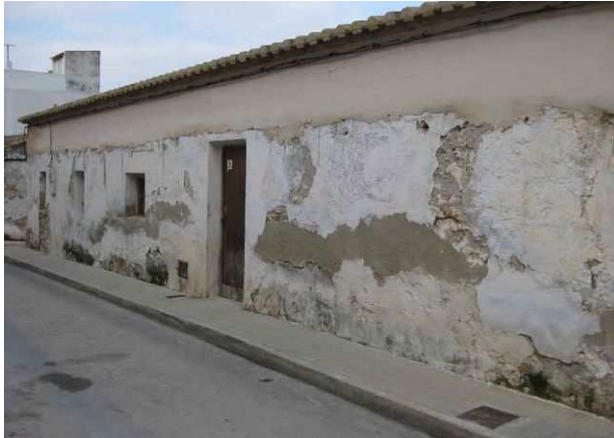
*Ilustración 20. Vivienda tipología unifamiliar. Fuente propia.*

La cubierta habitualmente es inclinada a dos aguas con material cerámico en su cubrición, aunque puede aparecer algún paño de

cubierta plana transitable, que aunque no sea original de la edificación ha sido realizado en reformas posteriores.

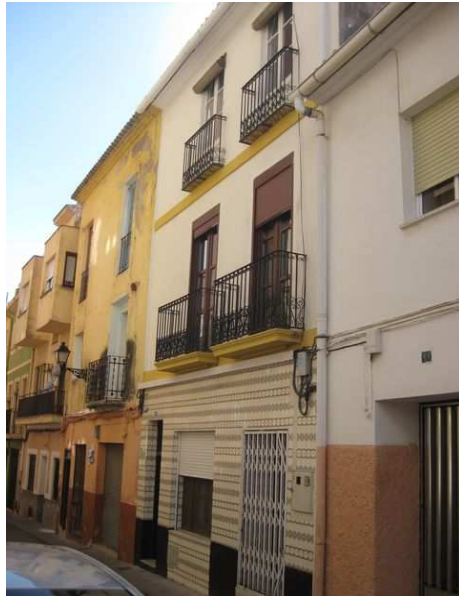
*Ilustración 21. Edificio tipología plurifamiliar menor de 4 viviendas. Fuente propia.*

El sistema estructural principalmente está compuesto por muros de carga de mampostería revestida y estructura horizontal mediante jácenas y viguetas de madera con revoltones cerámicos. Sin embargo, en estructuras más recientes pueden aparecer elementos reformados con estructura de hormigón armado.

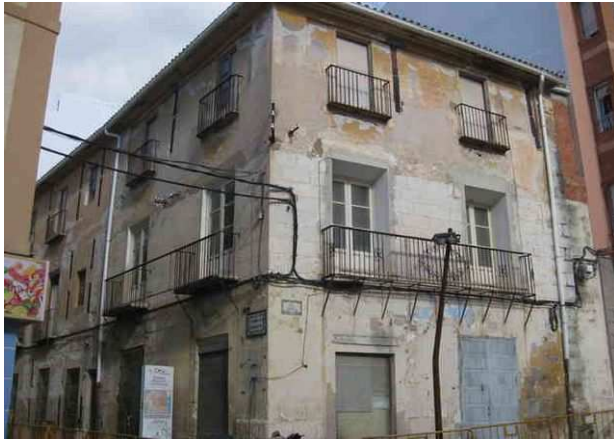
*Ilustración 22. Edificio tipología plurifamiliar menor de 4 viviendas. Fuente propia*

La cubierta habitualmente es inclinada a dos aguas con material cerámico en su cubrición, aunque puede aparecer algún paño de cubierta plana transitable, que aunque no sea original de la edificación ha sido realizado en reformas posteriores.

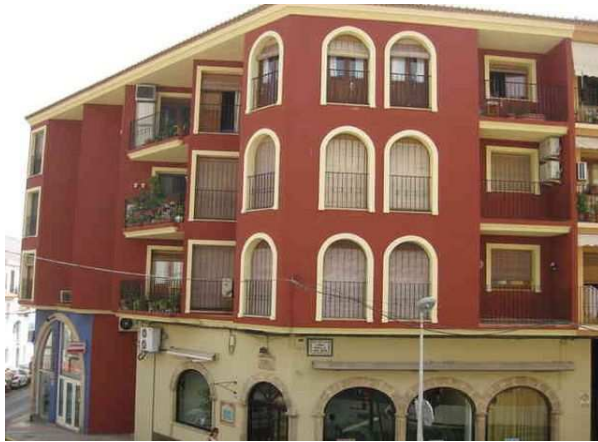
*Ilustración 23. Edificio tipología plurifamiliar mayor de 4 viviendas. Fuente propia.*

El sistema estructural está compuesto por estructura de hormigón armado. La cubierta suele ser plana transitable.

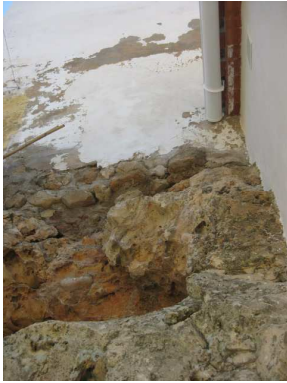
Cimentación de mampostería unida con argamasa ligante a base de morteros de cal y áridos de la zona.

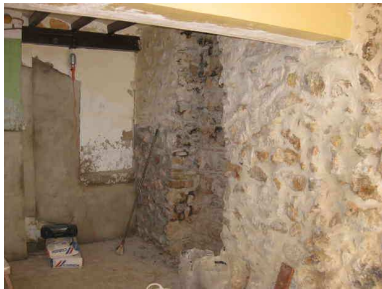
Muro de carga estructural a base de mampostería unida con argamasa ligante a base de morteros de cal y áridos de la zona. Espesores variables entre 40 y 60 cm en función del tipo de construcción

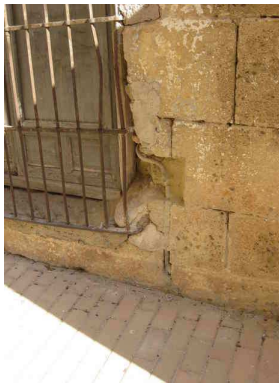
Muro de carga estructural a base de sillares de espesor completo del muro de piedra de la zona. La unión se hace a testa entre las diferentes piezas encajando gracias al trabajo de cantería.

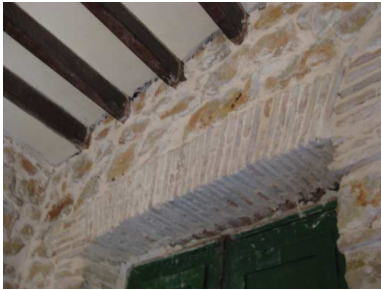
Refuerzo con ladrillos macizos en la estructura portante de muros de carga de mampostería, con formación de arcos, dinteles, pilastras y pilares exentos.

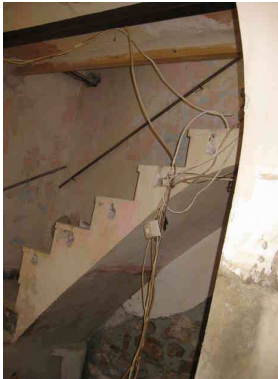
Formación de escaleras mediante bóvedas tabicadas de doble hoja de ladrillo cerámico macizo.

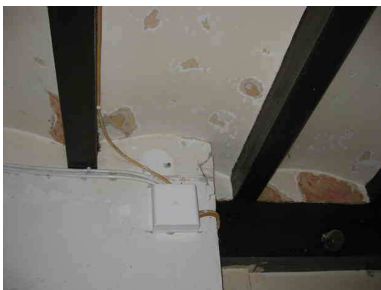
Sistema estructural horizontal mediante estructura de madera compuesta por jácenas y viguetas, los interejes se realizan con revoltones de ladrillo cerámico.

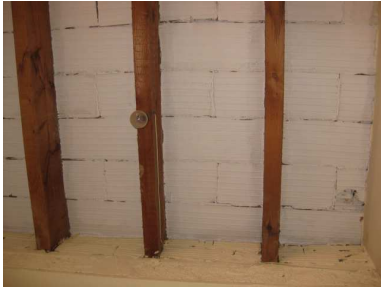
Sistema estructural horizontal mediante estructura de madera compuesta por viguetas, los interejos se realizan con piezas de ladrillo cerámico.

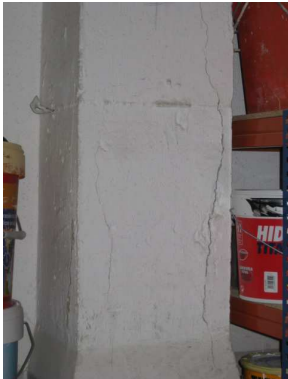
Estructura portante de hormigón armado en elementos verticales, a base de pilares de dimensiones variables que se pueden encontrar revestido o no.

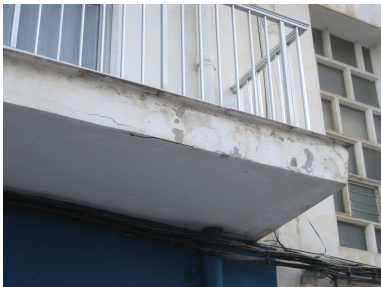
Estructura portante de hormigón armado en elementos horizontales, a base de forjados de viguetas pretensadas e interejos de bovedillas cerámicas o de hormigón en masa.

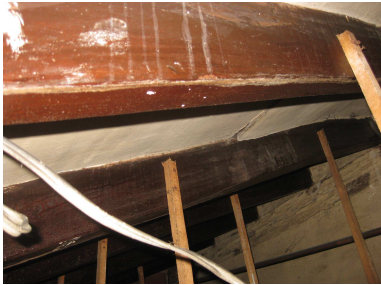
Formación de cubiertas inclinadas a base de estructura de madera con pares y correas, apoyadas en jácenas centrales y en los muros de carga perimetrales.

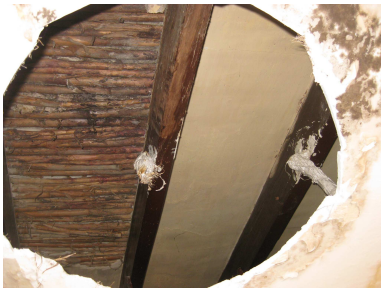
Formación de tablero sobre pares y correas de la cubierta mediante tejido de cañizo que se puede encontrar en su interior revestido o no por enfoscado de mortero de cal.

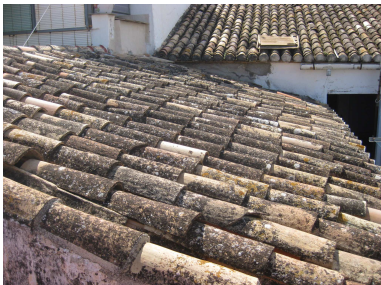
Material de cobertura en cubiertas inclinadas, mediante teja curva cerámica, tomada o no con mortero al tablero base.

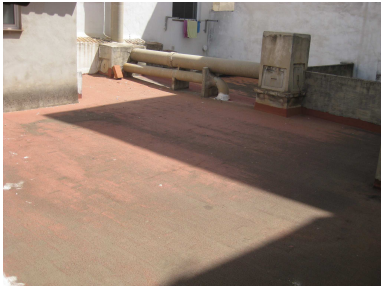
Cubierta plana transitable a la catalana con revestimiento de rasilla cerámica.

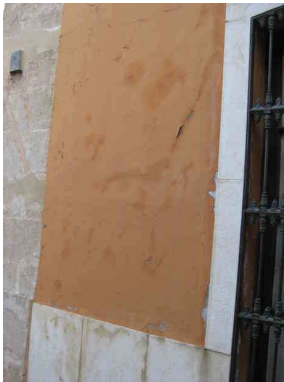
Revestimiento en fachada exterior del muro de carga de mampostería mediante enfoscados con mortero de cal y posterior aplicación de revestimiento.

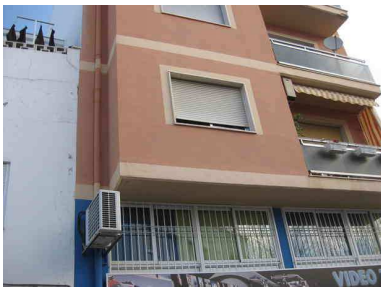
Fachada exterior de reciente construcción mediante ladrillo cerámico hueco, cámara de aire interior y tabique interior de ladrillo cerámico hueco. El revestimiento exterior está compuesto de enfoscados de mortero de cemento y aplicación de revestimiento exterior.

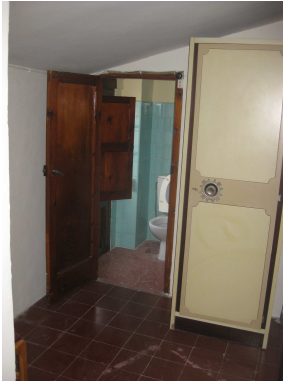
Partición interior realizada con ladrillo cerámico, que será hueco o no en función de su época de construcción.

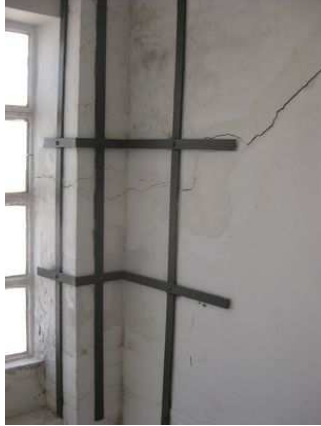
Tipología	HA
Identificación de lesiones	Heterogeneidad terreno, asiento cimiento, grietas en pilar y fábrica
Importancia de daño	3 alto
Estado de conservación	2 malo
Evaluación intervención y plazo	INTU

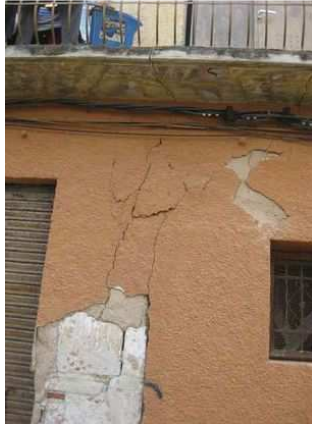
Tipología	FM
Identificación de lesiones	Heterogeneidad terreno, grietas, asiento puntual esquina
Importancia de daño	3 alto
Estado de conservación	2 malo
Evaluación intervención y plazo	INTU

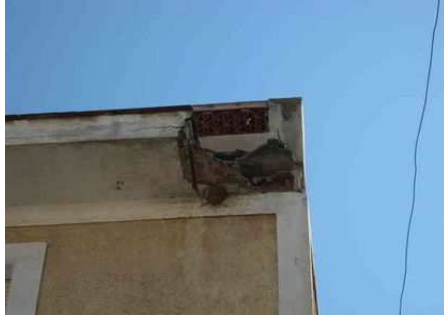
Tipología	HA
Identificación de lesiones	Deterioro revestimiento, oxidación, desaparición elemento estructural
Importancia de daño	3 alto
Estado de conservación	2 malo
Evaluación intervención y plazo	INTU

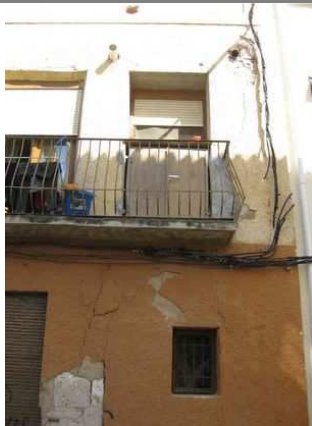
Tipología	FM
Identificación de lesiones	Deterioro revestimiento, desconchado, grietas, asiento puntual esquina
Importancia de daño	3 alto
Estado de conservación	2 malo
Evaluación intervención y plazo	INTU

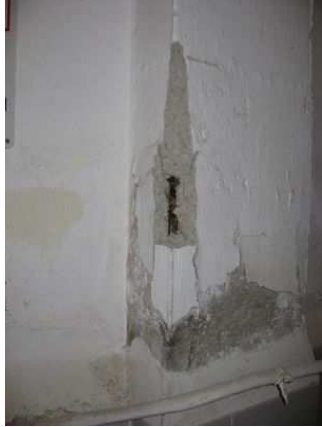
Tipología	HA
Identificación de lesiones	Oxidación y corrosión, humedad capilar, desconchado
Importancia de daño	3 alto
Estado de conservación	2 malo
Evaluación intervención y plazo	INTU

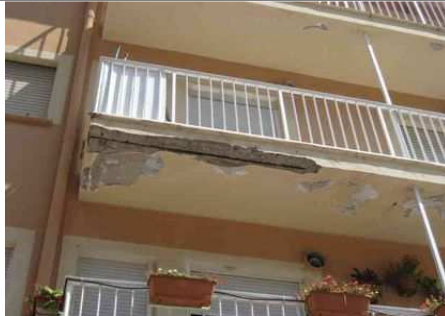
Tipología	HA
Identificación de lesiones	Deterioro revestimiento, grietas, oxidación y corrosión, eflorescencias, penetración humedad
Importancia de daño	3 alto
Estado de conservación	2 malo
Evaluación intervención y plazo	INTU

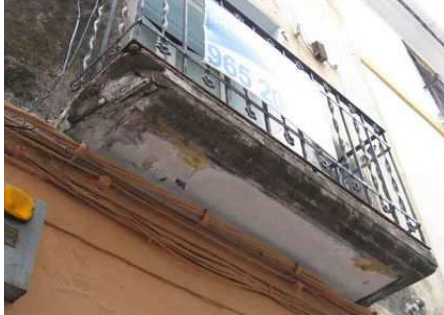
Tipología	HA, FM
Identificación de lesiones	Deterioro revestimiento, grietas, oxidación y corrosión, penetración humedad
Importancia de daño	3 alto
Estado de conservación	2 malo
Evaluación intervención y plazo	INTU

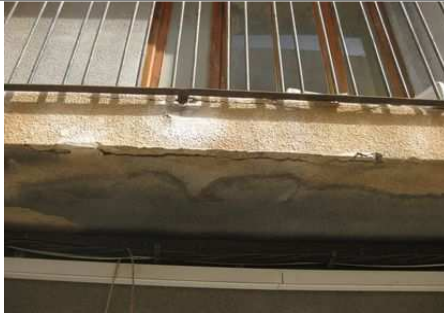
Tipología	HA
Identificación de lesiones	Deterioro revestimiento, fisuras, oxidación, penetración humedad
Importancia de daño	2 moderado
Estado de conservación	1 deficiente
Evaluación intervención y plazo	INTM

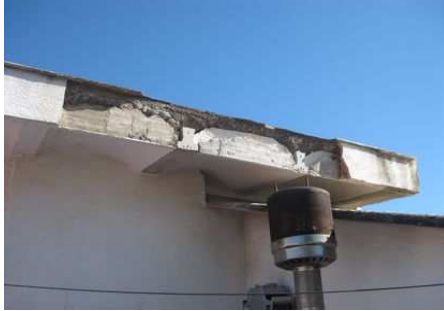
Tipología	HA
Identificación de lesiones	Deterioro y desprendimiento revestimiento, oxidación, penetración humedad
Importancia de daño	3 alto
Estado de conservación	2 malo
Evaluación intervención y plazo	INTU

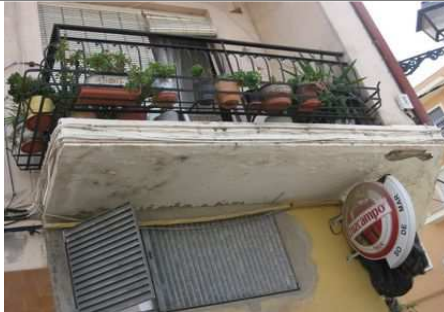
Tipología	HA
Identificación de lesiones	Deterioro revestimiento, eflorescencias, oxidación, penetración humedad
Importancia de daño	2 moderado
Estado de conservación	1 deficiente
Evaluación intervención y plazo	INTM

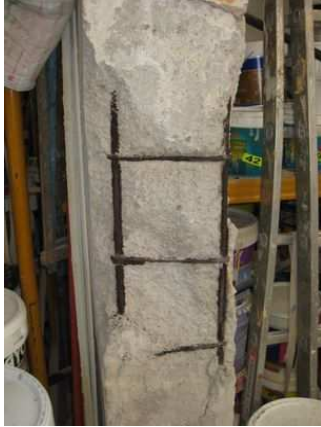
Tipología	HA
Identificación de lesiones	Oxidación y corrosión, humedad capilar, pérdida sección resistente
Importancia de daño	3 alto
Estado de conservación	2 malo
Evaluación intervención y plazo	INTU

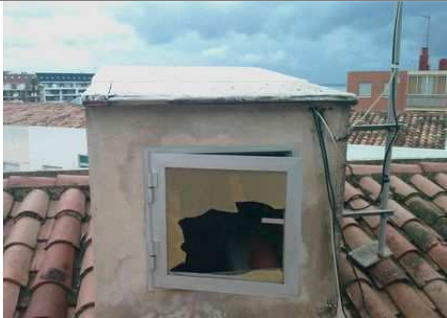
Tipología	C
	Identificación de lesiones	Filtraciones humedad, rotura cristal, erosión y desgaste pintura clorocuacho
	Importancia de daño	2 moderado
	Estado de conservación	2 malo
	Evaluación intervención y plazo	INTM

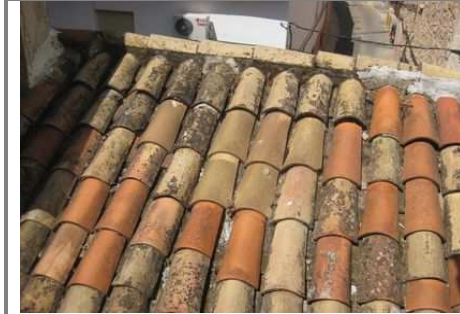
Tipología	C
Identificación de lesiones	Filtraciones humedad, mal solape piezas, pátina vegetal, cambios de material
Importancia de daño	2 moderado
Estado de conservación	1 deficiente
Evaluación intervención y plazo	INTM

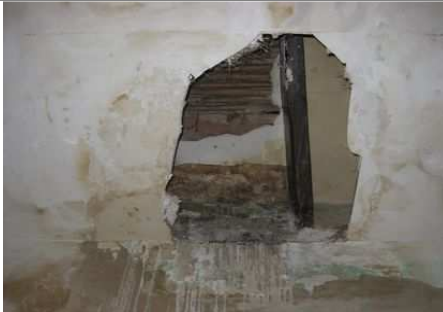
Tipología	M
Identificación de lesiones	Filtraciones humedad, desplomes, manchas humedad, eflorescencias
Importancia de daño	3 alto
Estado de conservación	3 malo
Evaluación intervención y plazo	INTU

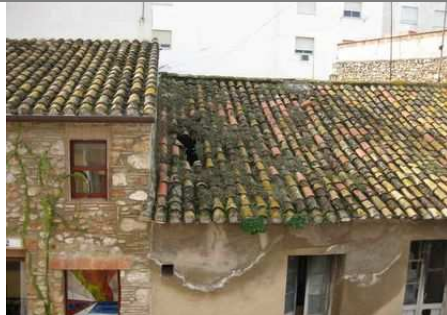
Tipología	C
Identificación de lesiones	Filtraciones humedad, desplomes, deformaciones flecha, desarrollo vegetal
Importancia de daño	3 alto
Estado de conservación	2 malo
Evaluación intervención y plazo	INTU

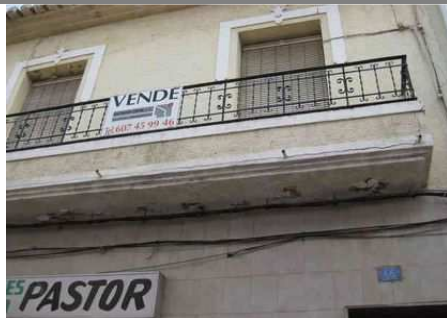
Tipología	FM
Identificación de lesiones	Filtraciones humedad, eflorescencias, dimensionado canalón evacuación, obturación
Importancia de daño	2 moderado
Estado de conservación	1 deficiente
Evaluación intervención y plazo	INTM

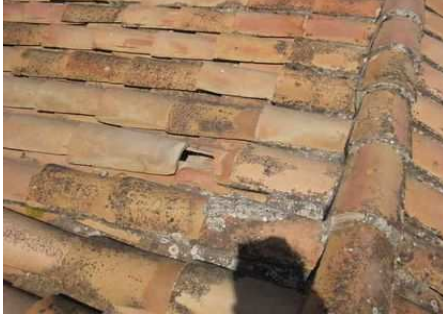
Tipología	C
Identificación de lesiones	Filtraciones humedad, mal solape piezas, pátina vegetal
Importancia de daño	1 bajo
Estado de conservación	1 deficiente
Evaluación intervención y plazo	INTM

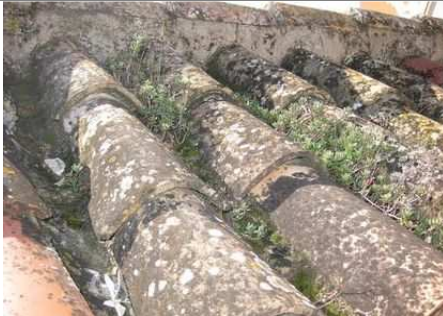
Tipología	C
Identificación de lesiones	Pátina y desarrollo vegetal
Importancia de daño	1 bajo
Estado de conservación	1 deficiente
Evaluación intervención y plazo	INTM

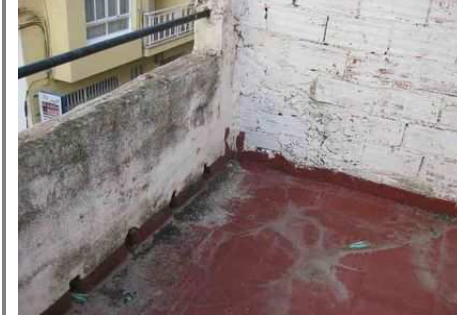
Tipología	C, FC
Identificación de lesiones	Filtraciones humedad, erosión y desgaste pintura clorocuacho, degradación revestimiento
Importancia de daño	2 moderado
Estado de conservación	2 malo
Evaluación intervención y plazo	INTM

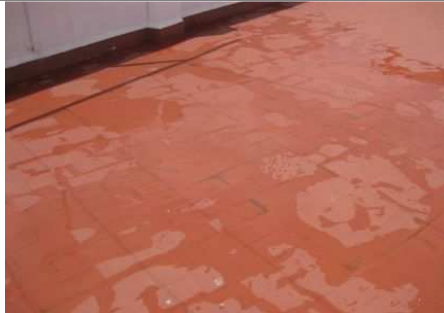
Tipología	C,
Identificación de lesiones	Filtraciones humedad, erosión y desgaste pintura clorocuacho
Importancia de daño	1 bajo
Estado de conservación	1 deficiente
Evaluación intervención y plazo	INTM

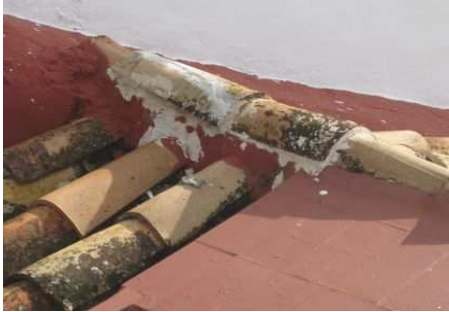
Tipología	C
	Identificación de lesiones	Filtraciones humedad, mal solape piezas, flecha, cambios de material
	Importancia de daño	2 moderado
	Estado de conservación	1 deficiente
	Evaluación intervención y plazo	INTM

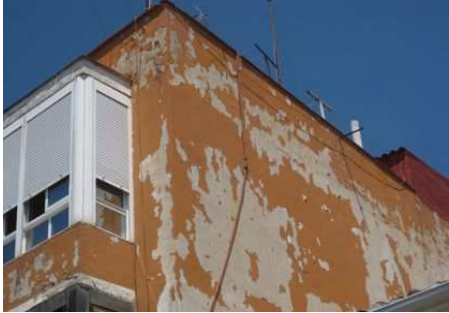
Tipología	FC
	Identificación de lesiones	Fisuras, deterioro revestimiento, Desconchado, oxidación
	Importancia de daño	3 alto
	Estado de conservación	3 malo
	Evaluación intervención y plazo	INTU

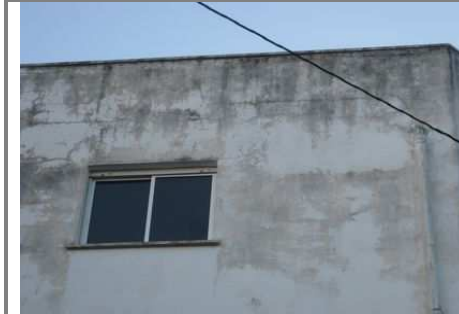
Tipología	FC
Identificación de lesiones	Fisuras, deterioro revestimiento, pátina vegetal
Importancia de daño	3 alto
Estado de conservación	3 malo
Evaluación intervención y plazo	INTM

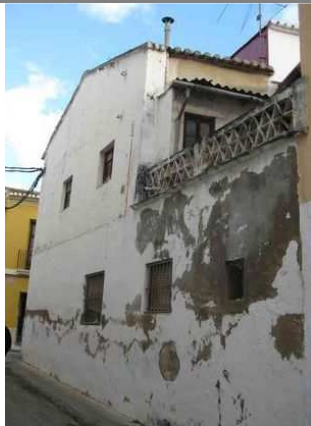
Tipología	FM
Identificación de lesiones	Fisuras, deterioro revestimiento, pátina vegetal, humedad capilar y fallo estanqueidad cubierta
Importancia de daño	3 alto
Estado de conservación	3 malo
Evaluación intervención y plazo	INTU

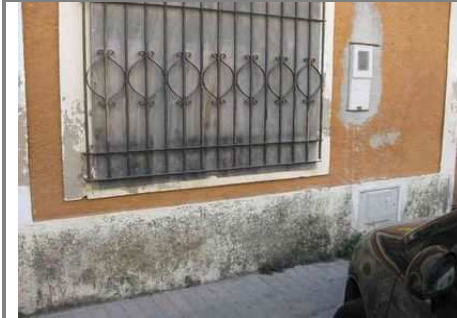
Tipología	FM
Identificación de lesiones	Deterioro revestimiento, pátina vegetal, humedad capilar
Importancia de daño	2 moderado
Estado de conservación	2 deficiente
Evaluación intervención y plazo	INTM

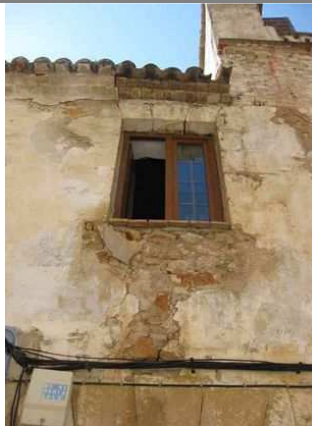
Tipología	FM
Identificación de lesiones	Grietas, deterioro revestimiento,
Importancia de daño	2 moderado
Estado de conservación	3 malo
Evaluación intervención y plazo	INTU

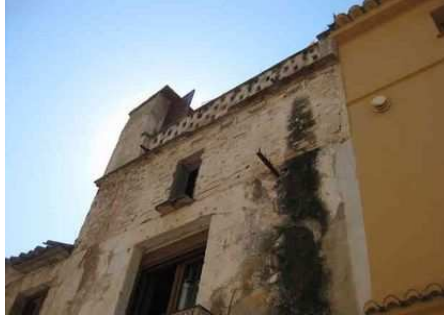
Tipología	FC
Identificación de lesiones	Deterioro y degradación revestimiento, pátina vegetal, humedad filtración
Importancia de daño	3 alto
Estado de conservación	3 malo
Evaluación intervención y plazo	INTU

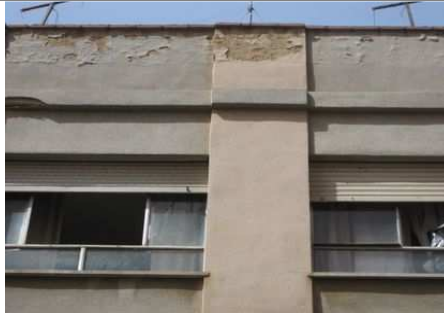
Tipología	FC
Identificación de lesiones	Deterioro revestimiento, humedad filtración vertebrales, evaporación agua interior
Importancia de daño	2 moderado
Estado de conservación	2 deficiente
Evaluación intervención y plazo	INTM

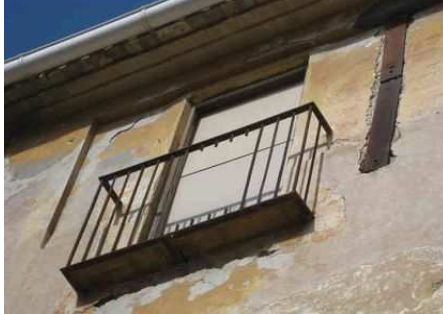
Tipología	FM
Identificación de lesiones	Deterioro revestimiento, oxidación y corrosión, desconchados
Importancia de daño	3 alto
Estado de conservación	3 malo
Evaluación intervención y plazo	INTU

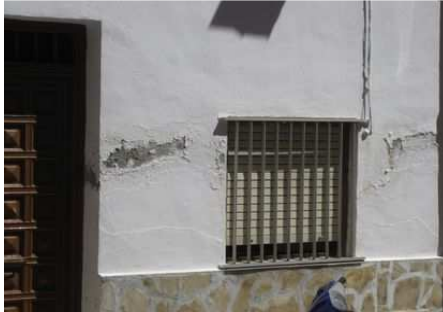
Tipología	FM
Identificación de lesiones	Deterioro revestimiento, humedad capilar, desconchados, eflorescencias
Importancia de daño	2 moderado
Estado de conservación	1 deficiente
Evaluación intervención y plazo	INTM

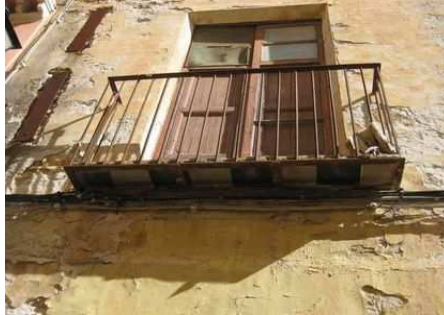
Tipología	FM
Identificación de lesiones	Deterioro revestimiento, oxidación y corrosión, desconchados
Importancia de daño	2 moderado
Estado de conservación	3 malo
Evaluación intervención y plazo	INTM

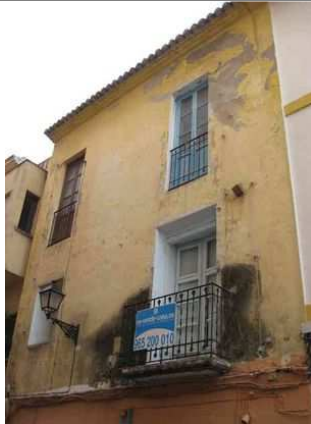
Tipología	FM
Identificación de lesiones	Deterioro revestimiento, oxidación, desconchados, pátina vegetal, filtraciones humedad
Importancia de daño	1 bajo
Estado de conservación	3 malo
Evaluación intervención y plazo	INTM

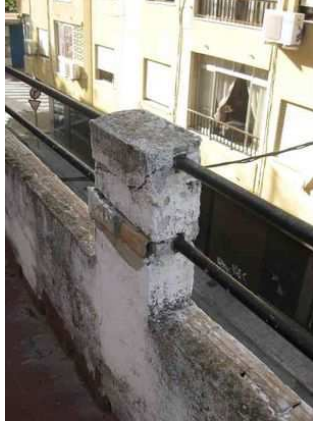
Tipología	FC
Identificación de lesiones	Deterioro revestimiento, oxidación y corrosión, pátina vegetal
Importancia de daño	3 alto
Estado de conservación	3 malo
Evaluación intervención y plazo	INTU

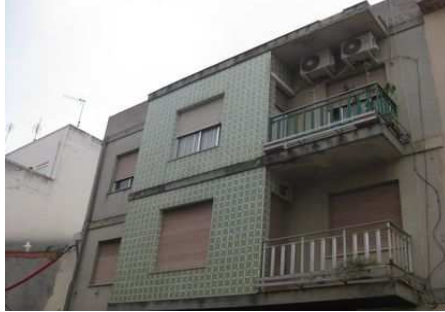
Tipología	FC
Identificación de lesiones	Deterioro revestimiento, filtraciones humedad, pátina vegetal, estética y ornato
Importancia de daño	1 bajo
Estado de conservación	2 deficiente
Evaluación intervención y plazo	INTM

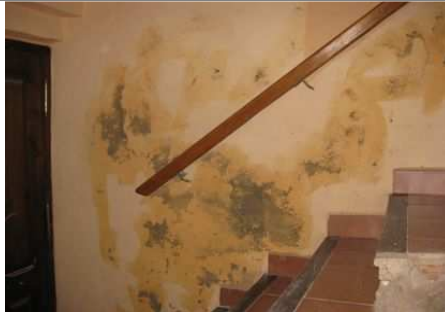
Tipología	FM
Identificación de lesiones	Deterioro revestimiento, humedad y filtración capilar, eflorescencias
Importancia de daño	2 moderado
Estado de conservación	2 deficiente
Evaluación intervención y plazo	INTM

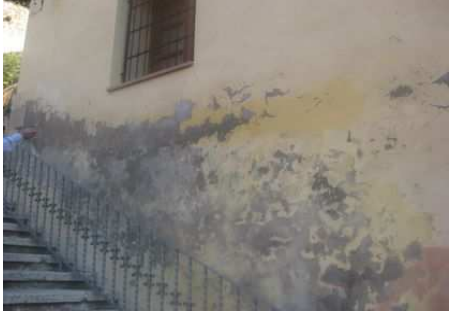
Tipología	FM
	Identificación de lesiones	Deterioro revestimiento, humedad capilar, eflorescencias
	Importancia de daño	2 moderado
	Estado de conservación	2 deficiente
	Evaluación intervención y plazo	INTM

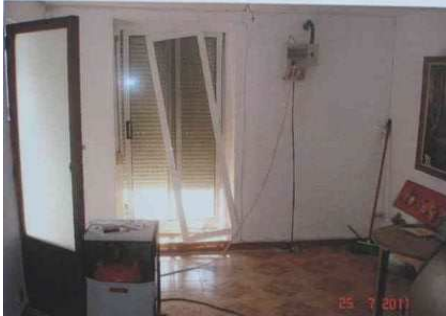
Tipología	
	Identificación de lesiones	Contactos cuadro eléctrico, falta estanqueidad carpintería
	Importancia de daño	2 moderado
	Estado de conservación	3 malo
	Evaluación intervención y plazo	INTM

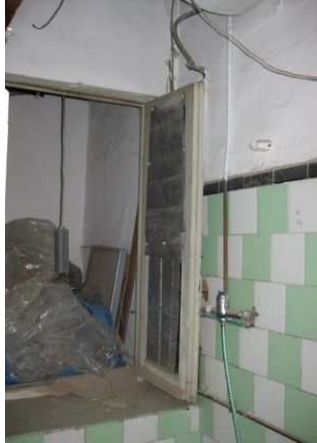
Tipología	
Identificación de lesiones	Ventilación estancia, instalación en superficie, conexiones no estancas
Importancia de daño	2 moderado
Estado de conservación	3 malo
Evaluación intervención y plazo	INTM

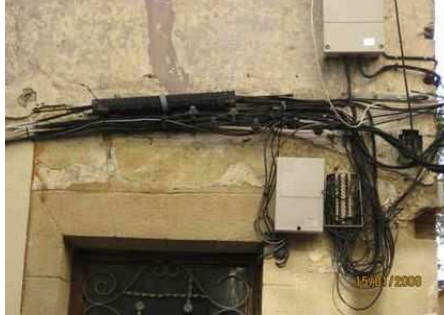
Tipología	
Identificación de lesiones	Ornato y estética
Importancia de daño	1 bajo
Estado de conservación	1 deficiente
Evaluación intervención y plazo	INTM

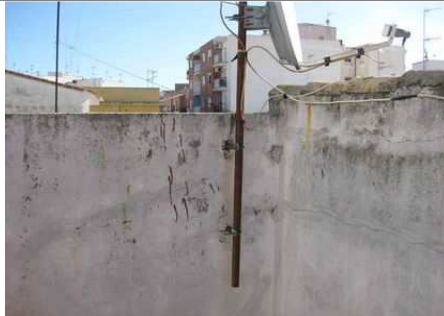
Tipología	FC
Identificación de lesiones	Ornato y estética, oxidación de anclajes, degradación revestimiento
Importancia de daño	1 bajo
Estado de conservación	1 deficiente
Evaluación intervención y plazo	INTM

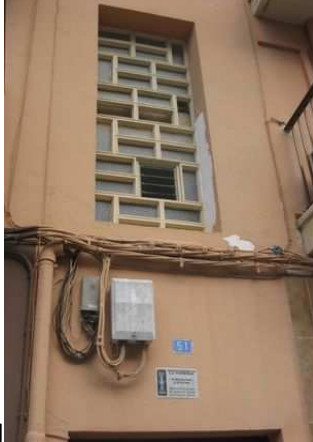
Tipología	FC
Identificación de lesiones	Ornato y estética, degradación revestimiento
Importancia de daño	1 bajo
Estado de conservación	1 deficiente
Evaluación intervención y plazo	INTM

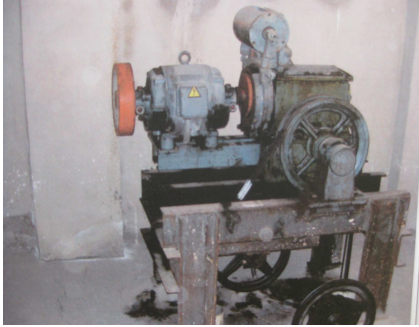
Tipología	
	Identificación de lesiones	Oxidación y corrosión, holgura elementos mecánicos, medidas de seguridad
	Importancia de daño	3 alto
	Estado de conservación	2 malo
	Evaluación intervención y plazo	INTU

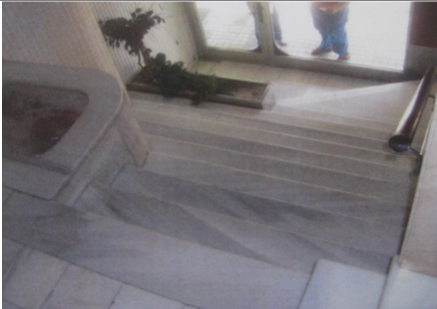
Tipología	
Identificación de lesiones	Accesibilidad limitada, exceso dimensión tabicas
Importancia de daño	2 moderado
Estado de conservación	0 bueno
Evaluación intervención y plazo	INTM

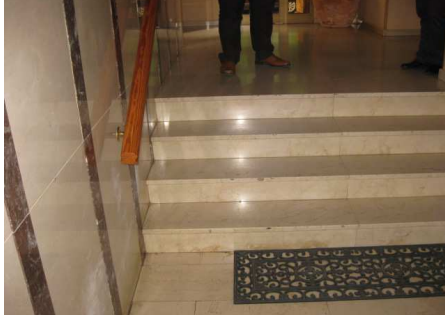
Tipología	
Identificación de lesiones	Accesibilidad limitada
Importancia de daño	2 moderado
Estado de conservación	0 bueno
Evaluación intervención y plazo	INTM

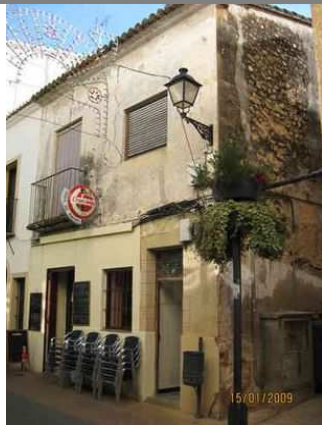
Tipología	
Identificación de lesiones	Cartelería de la publicidad, mobiliario urbano incoherente, acopio sillas en vial público
Importancia de daño	2 moderado
Estado de conservación	1 deficiente
Evaluación intervención y plazo	INTM

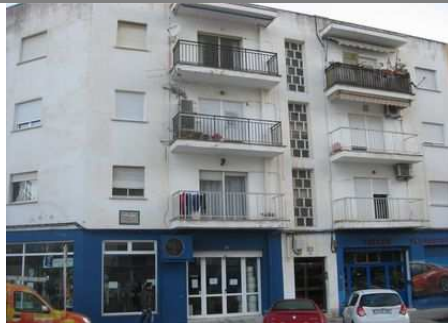
Tipología	
Identificación de lesiones	Falta criterio estético, diferente tratamiento en local y resto de la fachada, instalaciones
Importancia de daño	2 moderado
Estado de conservación	1 deficiente
Evaluación intervención y plazo	INTM
