PUESTA EN VALOR DEL ITINERARIO CULTURAL DEL CAMINO REAL DE TIERRA ADENTRO, MÉXICO

PROPUESTA DE INTERVENCIÓN PARA EL CENTRO DE INTERPRETACIÓN EN ACULCO

Autor: Arq. Aimée Mancilla Porraz

TRABAJO FINAL DE MÁSTER

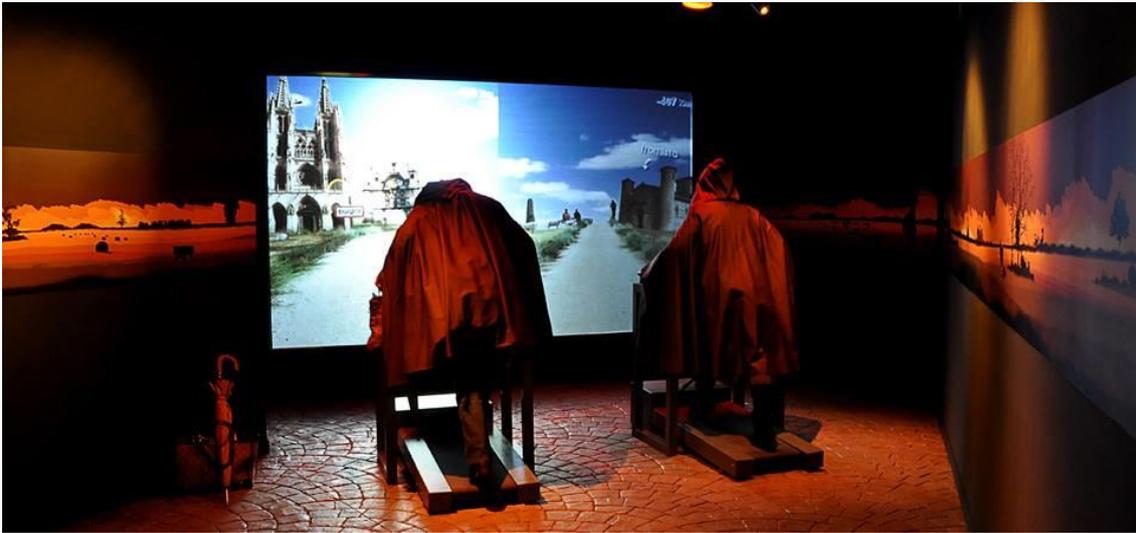
Figura. 24 Túnel de sensaciones localizado en el Centro de Interpretación. Fuente <https://www.facebook.com/pages/Centro-de-Interpretaci%C3%B3n-del-Camino-deSantiago/696199627073256?f>

Emplazamiento y señalización: Santo Domingo de la Calzada se encuentra localizado en el kilómetro 550 del Camino de Santiago. Es un centro que utiliza un edificio histórico para albergar un espacio de interpretación del camino apoyado en nuevas tecnologías. Su localización es estratégica ya que está en una de las avenidas principales por las que pasan los peregrinos. La señalización es clara y gráfica, se utiliza también como un centro de información al visitante.

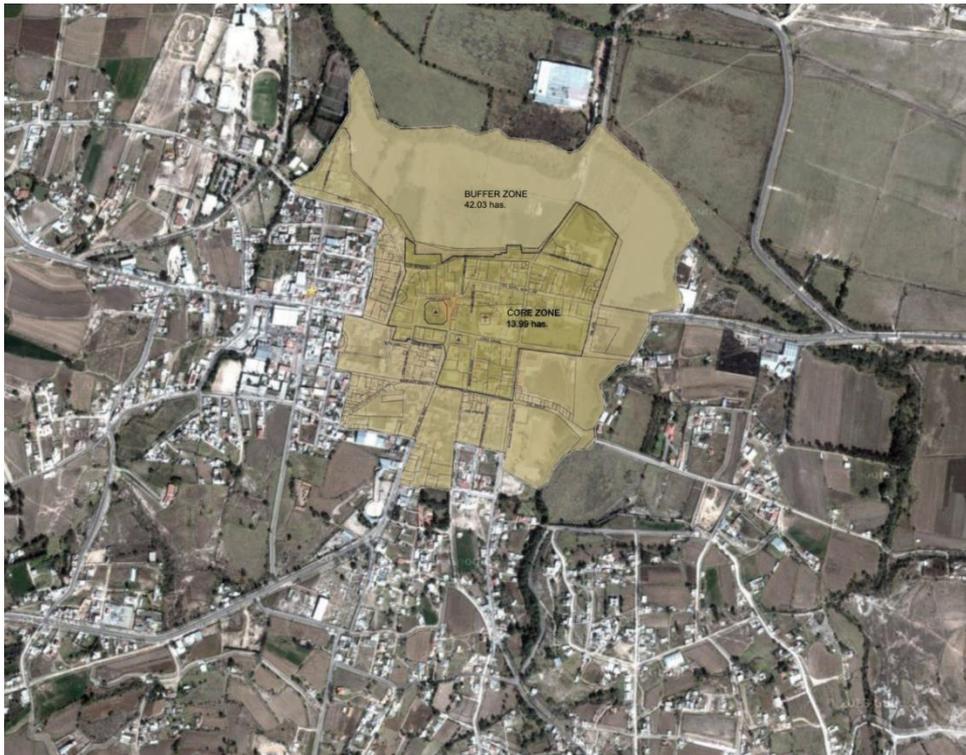
Figura. 31 Zona núcleo y zona de amortiguamiento. Fuente Imagen propia con base en *Executive Resume General Location map of the Sites of the CRTA belonging in Mexico, Mexico's Government*

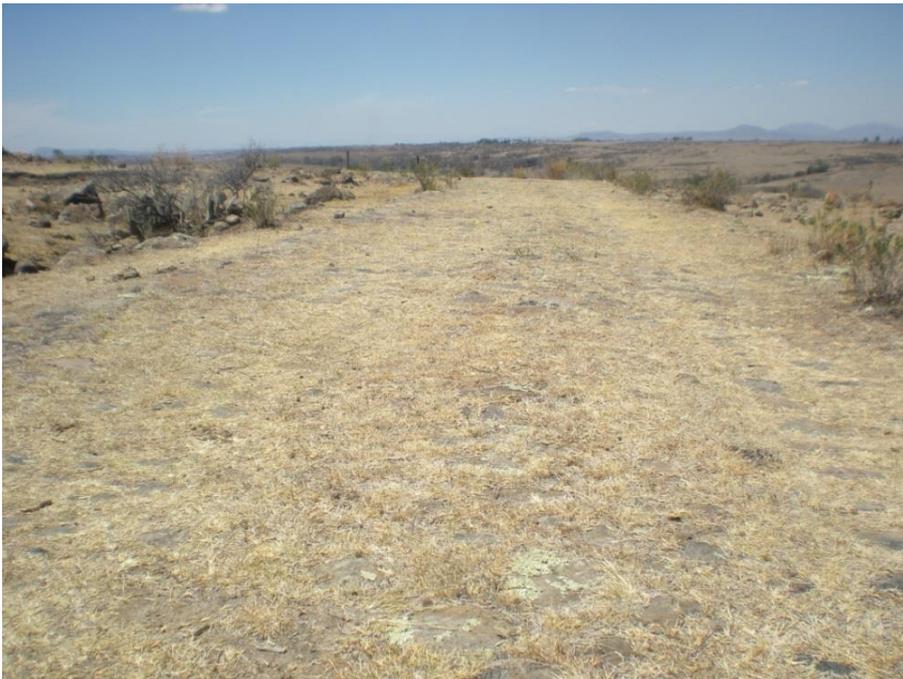
Figura. 32 Tramo del Camino Real de Tierra Adentro entre Aculco y San Juan del R3o Fotograf3a de Jos3 Luis Navarro

El tramo de camino que lleva a San Juan del R3o se encuentra en total abandono. La hierba ha crecido cubriendo gran parte de las piedras que forman el camino por lo que no se distinguen los l3mites concretos del camino.

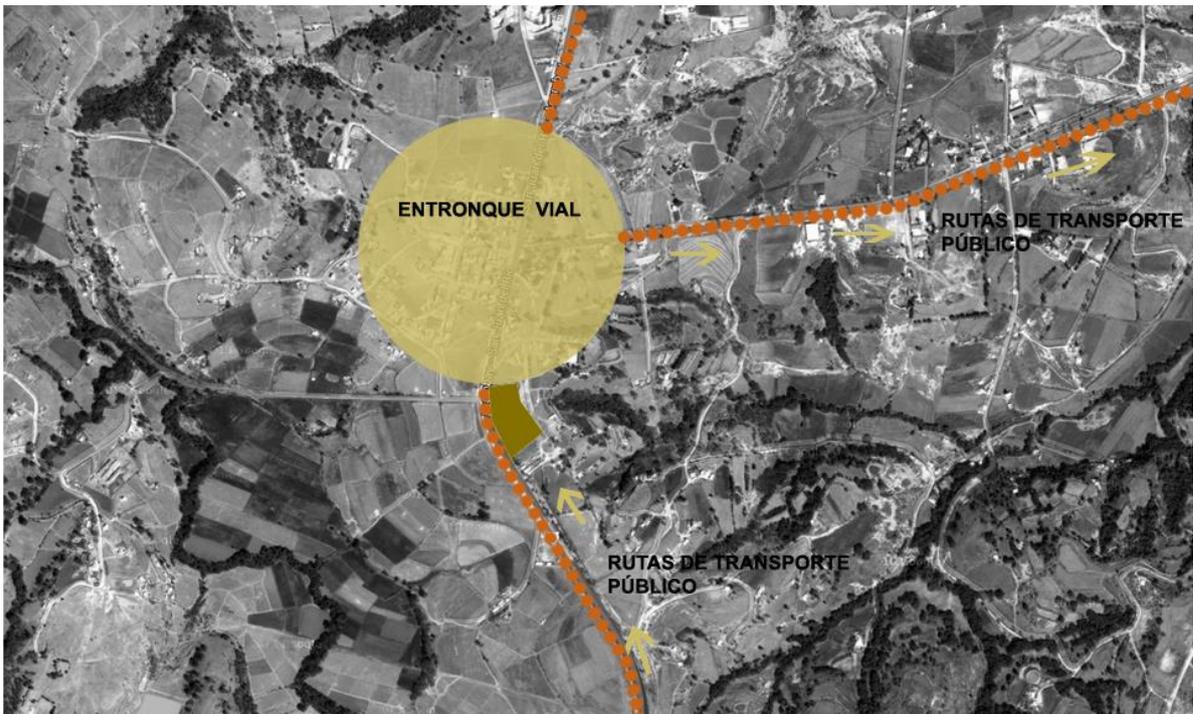
Con respecto a la imagen urbana el plan tiene como objetivo poner en marcha un proyecto de mejoramiento de imagen al considerar la entrada a Aculco desde la carretera Toluca-Querétaro uno de sus accesos principales. El Centro de Interpretación pretende contribuir a mejorar la imagen urbana así como sugerir que Aculco es un sitio histórico que forma parte del Camino Real de Tierra Adentro.

Figura. 37 Plano de proyectos contemplados por el municipio de Aculco Imagen propia

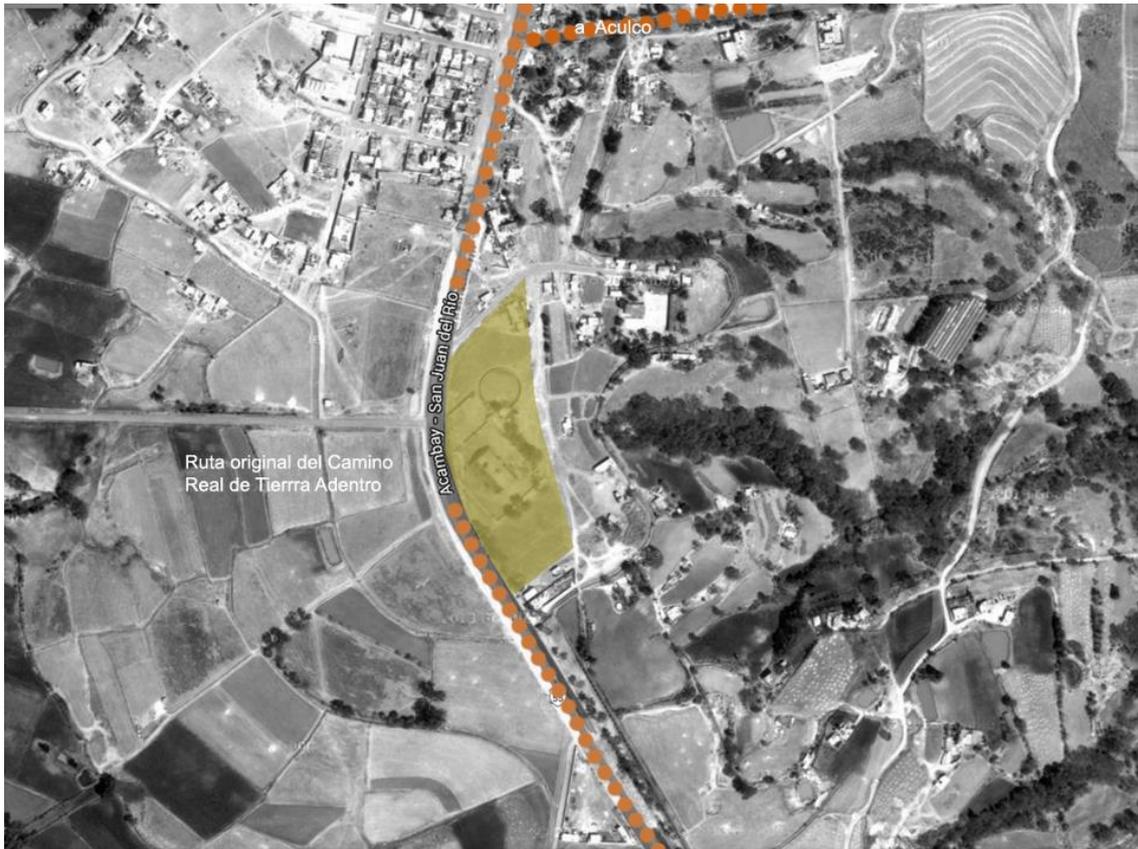
Otra de las fortalezas más relevantes de Aculco es la gran cantidad de inmuebles históricos principalmente arquitectura habitacional y agrícola. De esta manera el Centro de Interpretación se plantea en la Antigua Troje de la Hacienda Ñado, misma que se encuentra sin uso y en condiciones de abandono.

Figura. 38 Ubicación del Centro de Interpretación en La Antigua Troje de la Hacienda Ñado sobre la Ruta original del Camino Real de Tierra Adentro. Imagen del autor

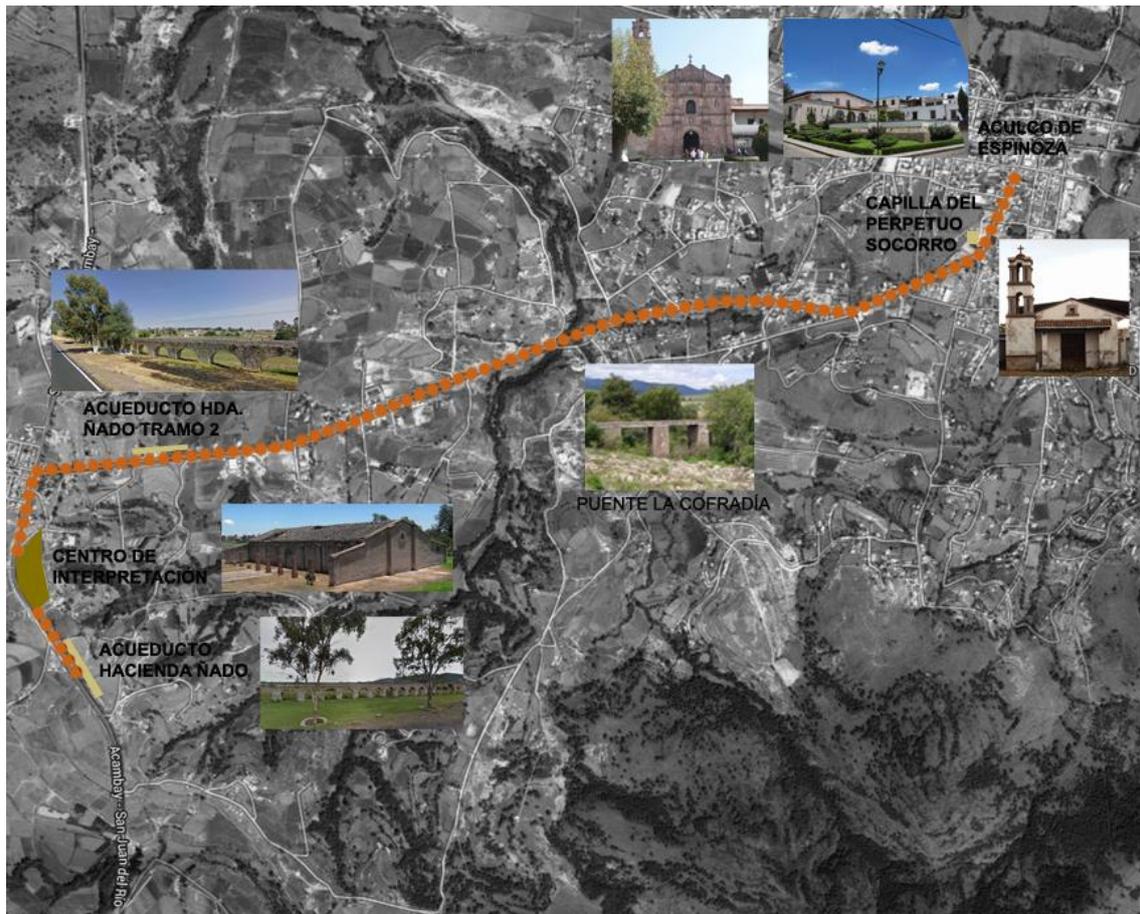
Uno de los principales conflictos en el Centro Histórico de Aculco es la falta de aparcamientos por lo que la gente suele dejar los coches sobre las aceras dificultando el paso de peatones y en ocasiones dañando el mobiliario o el patrimonio arquitectónico. El emplazamiento del Centro de Interpretación, fuera de la zona del Centro Histórico, permitirá que los vehículos no tengan necesidad de entrar. El recorrido de 4.5km de la Troje Ñado al centro se plantea a pie o en bicicleta. Para que se pudiera realizar este recorrido tendría que haber muchas adecuaciones al camino para hacerlo accesible. Casi todo el recorrido cuenta con acera para peatones sin embargo hay zonas donde falta e incluso en algunos sitios es demasiado estrecha. También se requiere de vegetación para crear sombra así como de equipamiento urbano básico. Para poder hacer accesible el recorrido a todo tipo de visitante se plantea a futuro un tren pequeño de visita histórica el cual hiciera el recorrido del Centro de Interpretación al Centro Histórico.

Figura. 39 Recorrido de 4.5km del Centro de Interpretación al Centro Histórico de Aculco Imagen propia

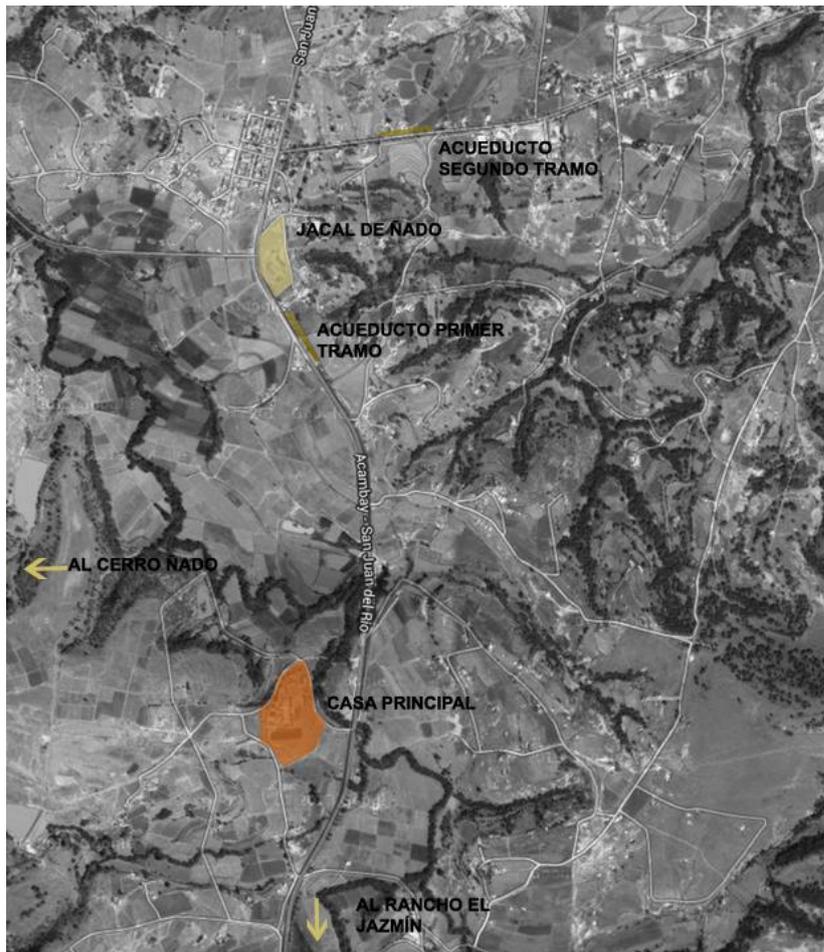
La hacienda de Ñado llegó a tener una extensión de 17 km⁵⁸. Los edificios más representativos de la hacienda fueron: la casa principal, el horno, el tinacal⁵⁹, el jacal⁶⁰, el acueducto (actualmente está en tramos) y la estación de ferrocarril.

Figura. 41 Localización de principales edificaciones de la Hacienda Ñado Imagen propia

Anexos a la casa encontraban los grandes corrales rodeados con portales de teja sobre columnas de piedra y ladrillo así como una gran troje con dos naves cubierta con teja a dos aguas. La hacienda contó con un horno abovedado sobre cuatro arcos construidos en 1914 (de los cuales aún hay restos), una fragua y forja de fuelle y el tinacal de producción de pulque, una calzada de grandes cedros plantados por los dueños de la hacienda que bordeaba el camino y sobre éste un sólido puente que permitía cruzar el río Ñado. Frente a la casa se construyó la casa de los peones que fue demolida en 1983 para construir una cancha de tenis.⁶¹ La casa se restauró en 1990 donde se desmanteló cubierta del portal de la fachada y se sustituyeron los tradicionales terrados por bóvedas de ladrillo aparente. Las haciendas mexicanas generalmente tenían dentro de sus construcciones una capilla sin embargo es muy probable que la Hacienda Ñado no haya contado con una ya que se tienen

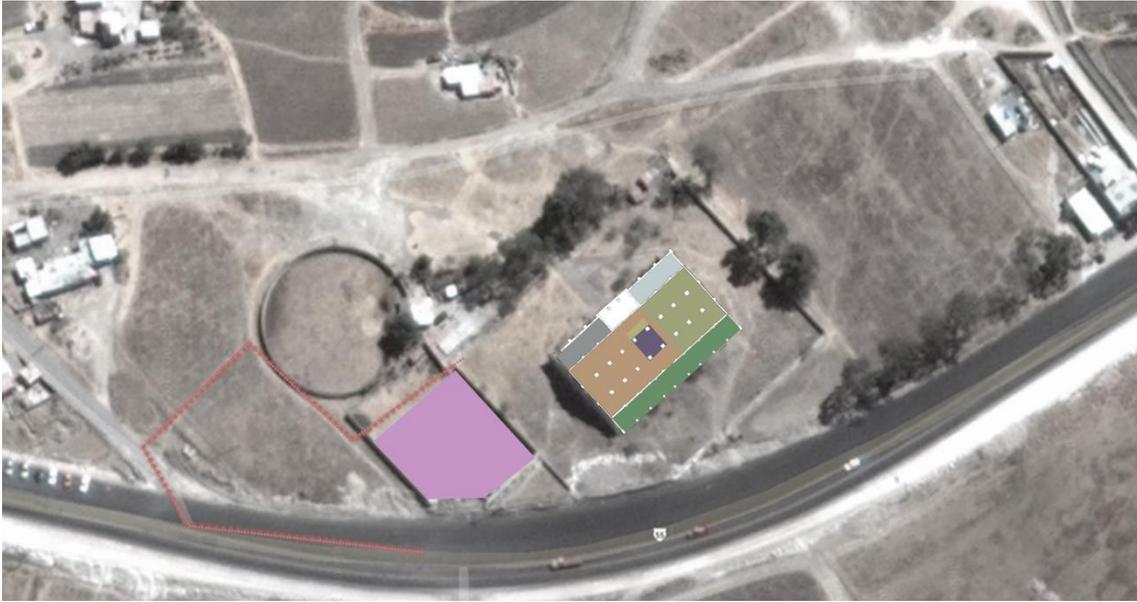
Función	Espacio	Actividades
Divulgativa	Sala de exposición	Exposición de información CRTA
	Sala de usos múltiples	Actividades varias
Administración	Mostrador de información turística	Mostrar folletos de actividades locales
	Despacho de administración	Administración del inmueble
Ocio	Cafetería	Servicio de alimentos con productos locales
	Tienda	Venta de artesanías de la zona
Servicios	Baños	Baños
	Almacén	Almacenamiento
	Aparcamiento	Aparcamiento

Figura. 45 Distribución general de espacios en la Troje Ñado. Imagen propia

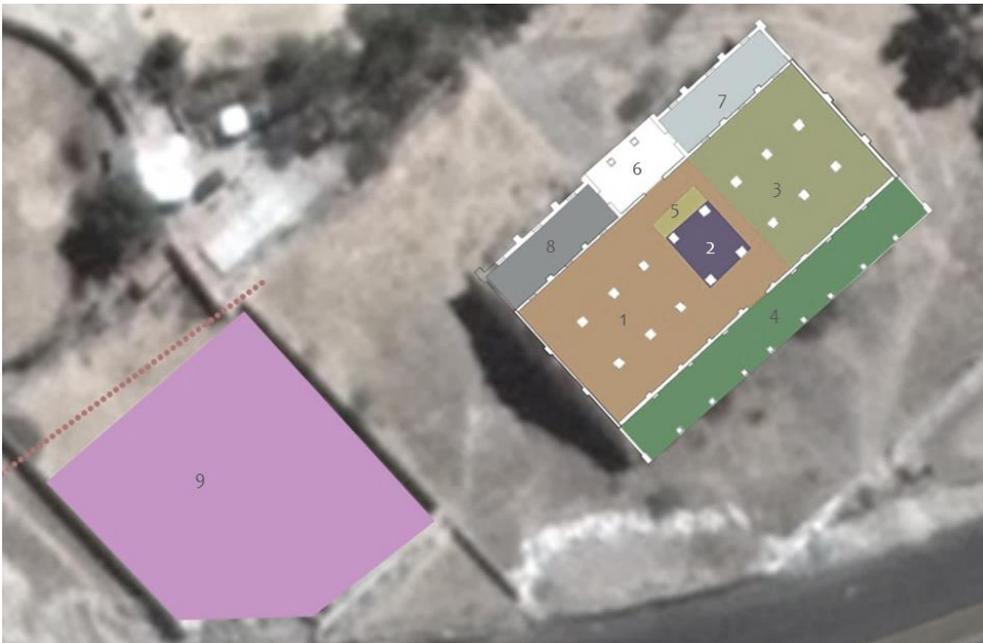
El área interior de la Troje Ñado es de 1042 m² de los cuales 780 se encuentran en el interior. El aforo máximo que se contempla es de 120 personas destinando 5m² mínimos por persona para desarrollar las actividades propias del centro de interpretación⁶⁸. Los espacios de aparcamiento requeridos son 26 de los cuales uno debe ser para personas con discapacidad sin embargo al contar con espacio suficiente se contempla destinar 30 espacios.

Figura. 46 Definición de espacios: 1. Espacio expositivo 2. Servicios administrativos 3. Espacio de usos múltiples 4. Cafetería y descanso 5. Información turística 6. Vestíbulo 7. Servicios sanitarios 8. Almacén. Imagen propia

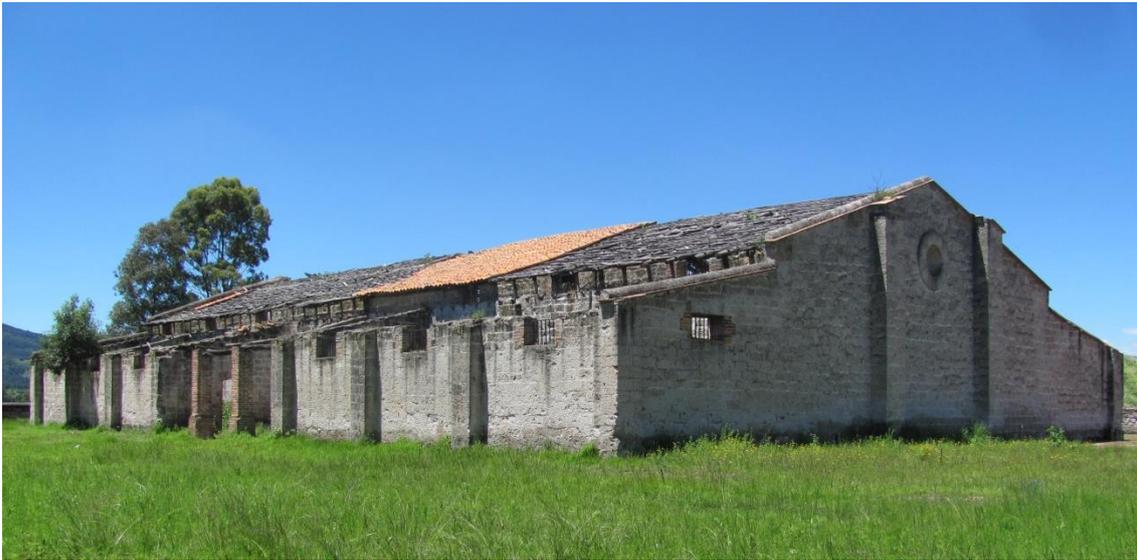
Figura. 47 Estado actual de Troje de Hacienda Ñado, vista norte Fotografía Diego Ortiz

Como se mencionó anteriormente, la Troje de Ñado se encuentra abandonada. El estado de conservación en general es malo ya que el inmueble se encuentra expuesto a los agentes climáticos los cuales han provocado patología en las fábricas. La falta de mantenimiento y el deterioro progresivo han hecho que la cubierta colapse. (Anexo Planos EA 1 a 6)

Los accesos carecen de puertas por lo que el inmueble se encuentra expuesto a posible vandalismo. La puerta de la fachada suroeste se encuentra tapiado para reducir la posibilidad de vandalismo.

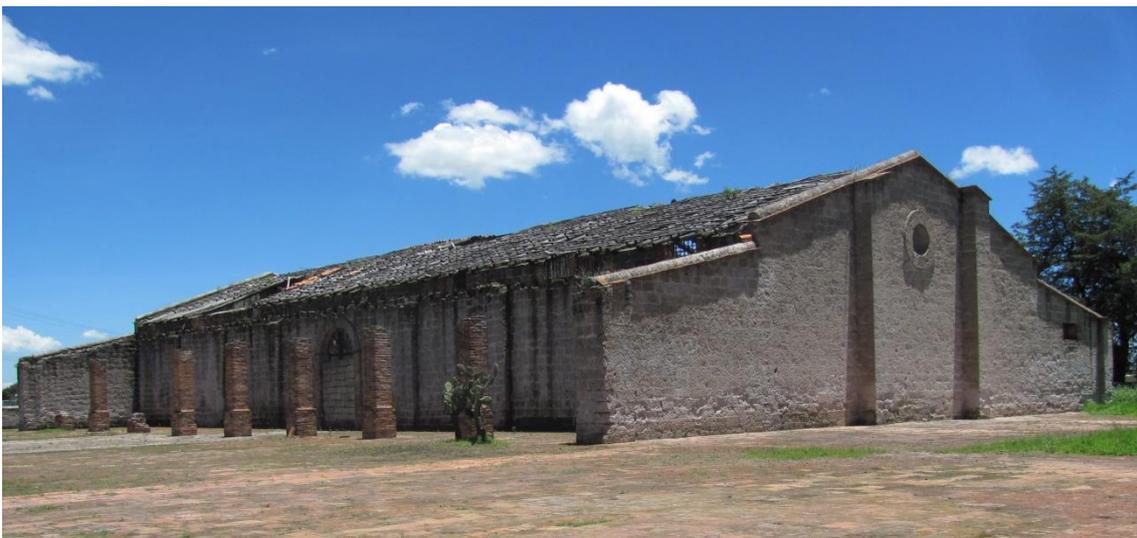
Figura. 48 Estado actual de Troje de Hacienda Ñado, vista sur. Fotografía Diego Ortiz

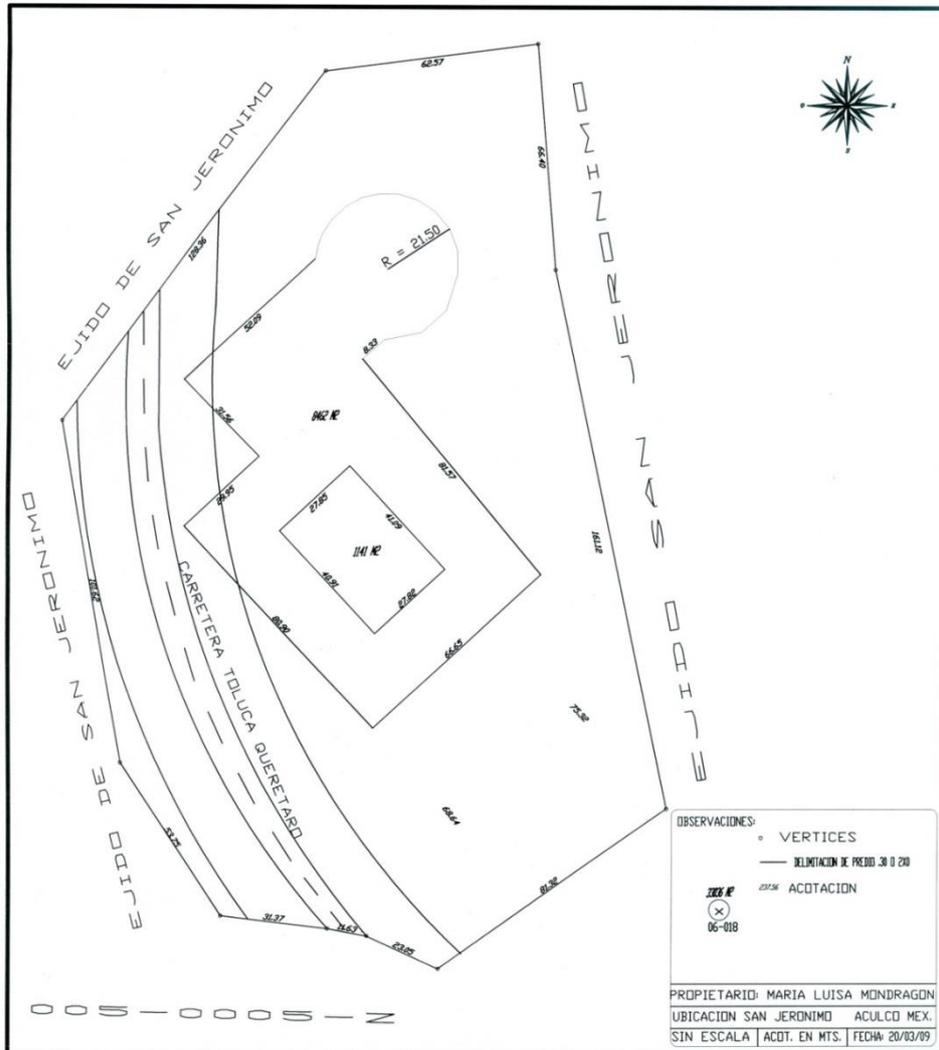
Figura. 49 Plano de Derecho de vía cedido en la ampliación de la carretera Toluca-Querétaro Fuente Propietario del inmueble

A principio de 2014 se realizó una obra de ampliación de la carretera Toluca- Querétaro por lo que se obligó al propietario de la Troje a ceder una pequeña parte del terreno que corresponde al derecho de vía. La zona cedida únicamente correspondió a una sección de patio y jardín por lo que el inmueble no fue afectado.

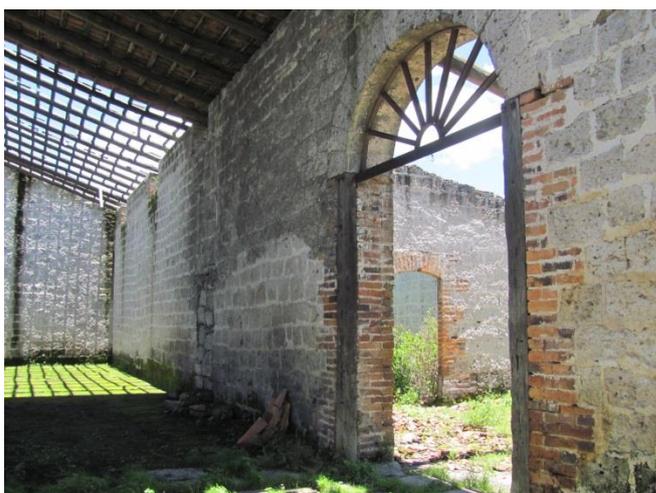
Los muros son de sillares de piedra cantera⁶⁹ porosa color blanco marfil. (Anexo Planos FA 1 a 6) El corte de los sillares es tosco y sus dimensiones varían. Las juntas de mortero de cemento son gruesas y heterogéneas. El espesor aproximado de los muros es de 90 centímetros sin embargo hay secciones de muro donde crece. La elevación más baja de los muros es de 3.8 mientras que la más alta es de 9.48 metros.

Figura. 51 Muros de sillar de piedra de cantera, detalles en ladrillo rojo. Fotografía Diego Ortiz

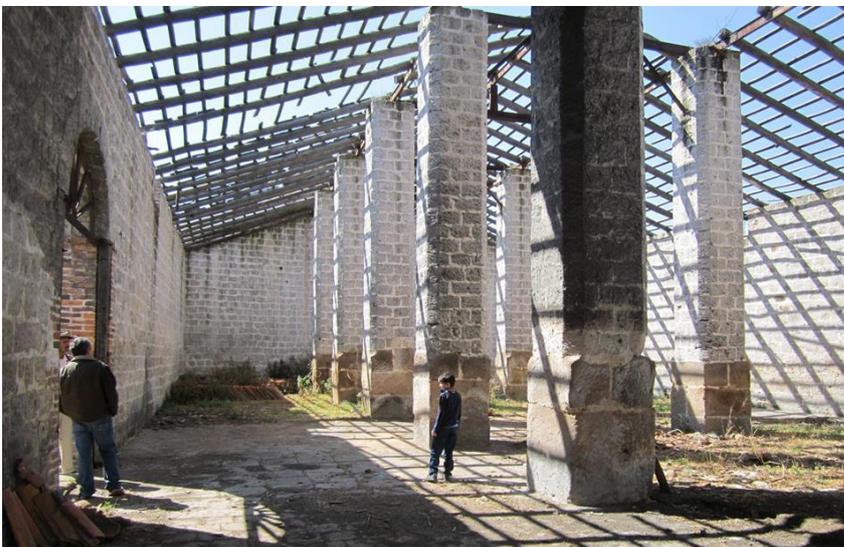
Las columnas interiores que sostienen la cubierta son del mismo tipo sillares de piedra que los muros. La basa de las mismas es de piedra cantera sin embargo no es porosa y sus caras son rústicas. Las juntas son heterogéneas pero los espesores son mínimos. En la parte superior el pilar recibe la estructura de vigas de acero IPS que da sustento a la cubierta de teja vana a dos aguas. Este tipo de cubierta brinda impermeabilidad pero no aislamiento térmico, es comúnmente empleado para los espacios de almacenamiento. Las vigas de acero están ancladas a los pilares y tienen unos tirantes como refuerzos diagonales. Sobre la estructura de acero hay unas corras de madera y sobre éstas unos rastreles. Sobre la estructura portante se encuentra la cubierta de teja de adobe. Las columnas exteriores que soportan el pórtico son de ladrillo macizo aparejado con mortero de cemento arena.

Figura. 52 Estructura de vigas, morillos y cintas en cubierta, vista interior. Fotografía José Luis Navarro

Rotura de vigas, morillos y cintas en cubierta

La rotura de elementos como vigas, morillos y cintas tiene sus causas básicas en factores mecánicos y estructurales aunque también pueden ser ocasionados por la pudrición de la madera. La estructura de la cubierta ha estado expuesta a factores climáticos por un tiempo prolongado por lo que ha sido debilitada a tal grado que ha ocasionado su colapso parcial.

Fractura parcial de cintas, morillos y vigas principalmente en la unión de piezas así como en las zonas donde se concentró mayor carga.

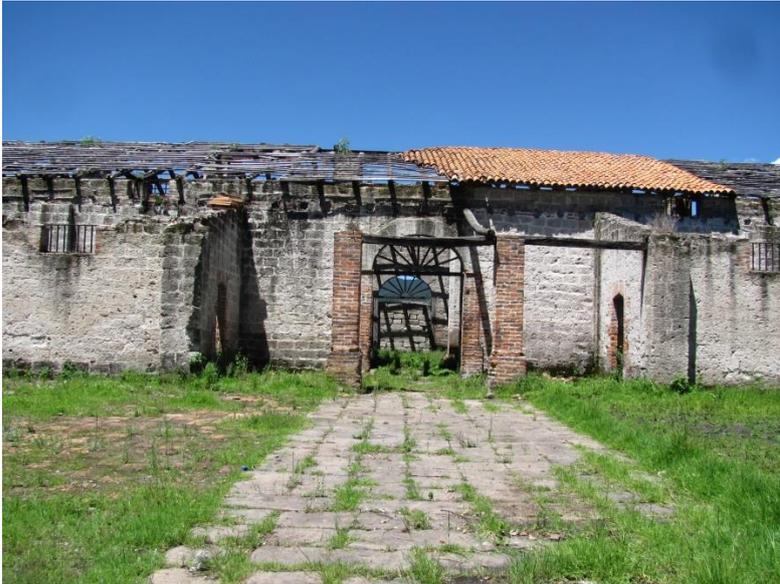
El pavimento exterior que conduce a la entrada principal (fachada noreste) está formado por losas de piedra caliza de distintas dimensiones. Son losas labradas ligeramente para darles uniformidad al caminar más no tienen una superficie homogénea. El pavimento exterior que circunda el inmueble así como el interior es a base de losetas de barro de dimensiones aproximadas de 20x20 centímetros.

Figura. 53 Pavimentos exteriores cubiertos por vegetación parásita superior. Fotografía Diego Ortiz

<p>La mayor parte del pavimento tanto exterior como interior tiene presencia de vegetación superior debido a las condiciones favorables de humedad.</p>	<p>Lesión</p> <p>Las raíces de la vegetación superior han provocado roturas totales y parciales principalmente en el pavimento aunque también en algunas secciones de muro. Las condiciones de humedad permanente y falta de separación del pavimento con el suelo fértil favorecen el crecimiento.</p>

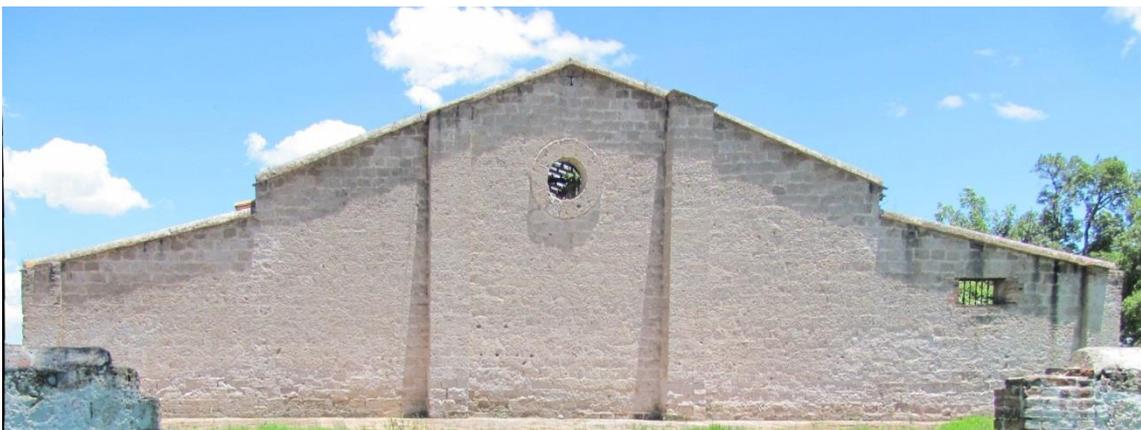
Figura. 54 Fachada sureste donde se puede ver el óculo y la rejería de hierro. Fotografía Diego Ortiz

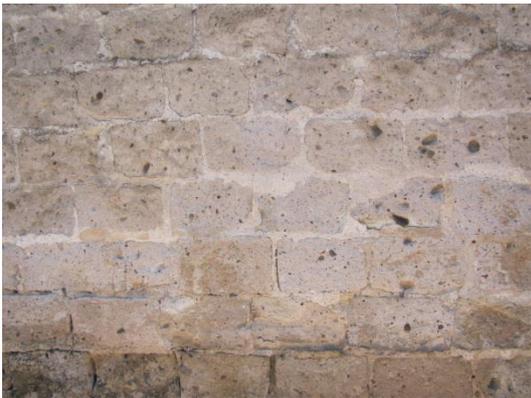
La patología que presentan los muros es diversa, por un lado la erosión de los sillares es generalizada. (Anexo Planos PA 1 a 7) La causa es debido al efecto disolvente de sales del agua así como a la cristalización de las mismas que se produce por los descensos tan bruscos de temperatura durante las madrugadas. Hay ensuciamiento generalizado en forma de manchas en los muros y acumulación de sedimentos. Algunas manchas son producidas por agentes orgánicos como hongos y moho mientras que otras son producidas por sedimentos o esorrentías. Las partes bajas de los muros, principalmente la noreste y noroeste), presentan humedad por capilaridad a distintas alturas nunca sobrepasando los 70 centímetros. En los contrafuertes hay presencia de vegetación parásita en forma de flora superior (pequeñas hierbas y nopales). Hay pérdidas de pequeñas y medianas secciones de material pétreo por erosión química (por cristalización de sales) o mecánica (golpe). Algunos sillares presentan oquedades de pequeñas dimensiones.

Figura. 55 Oquedades, alveolización y humedad por capilaridad en los sillares de piedra. Fotografía Diego Ortiz

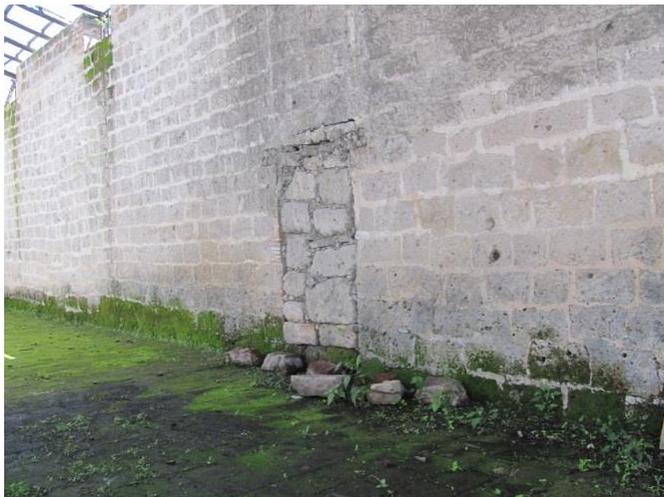
El pavimento pètreo que da acceso a las puertas principales (delantera y trasera) presenta pèrdida de juntas por erosión mecànica y química lo que ha provocado la proliferación de vegetación paràsita. El cèsped y la hierba han crecido cubriendo por completo algunas zonas del pavimento. El pavimento ceràmico en la zona exterior presenta eflorescencia y humedad. El cèsped y la hierba han cubierto grandes zonas del pavimento. Hay presencia de vegetación paràsita y flora superior (grandes hierbas y nopales). Hay pèrdida de algunas piezas y sustitución de las mismas por otras cuya gama cromàtica es distinta. El pavimento ceràmico interior se encuentra cubierto en su totalidad por moho y hongos los cuales en muchos casos se extienden a las zonas bajas de los muros. La hierba ha crecido llegando hasta una altura de 1.20 aproximadamente.

Figura. 56 Crecimiento de vegetación paràsita inferior en pavimento y muro. Fotografía Diego Ortiz

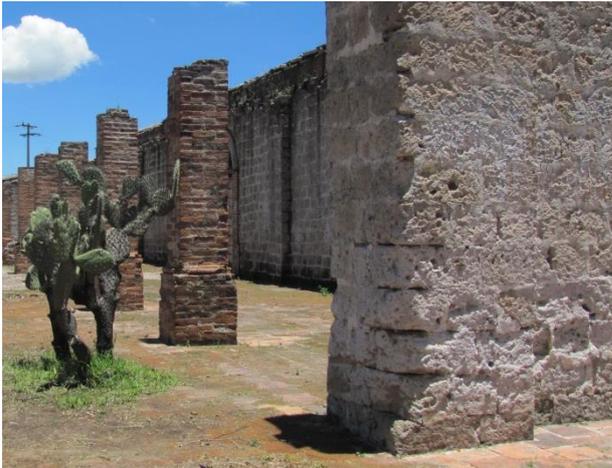
Erosión de muro en fachada noroeste

Desgaste físico en la superficie de la fábrica producido por el roce del viento, el sol y el agua. La intensidad de la erosión se produce en mayor o menor medida en función de la incidencia directa de los agentes climáticos.

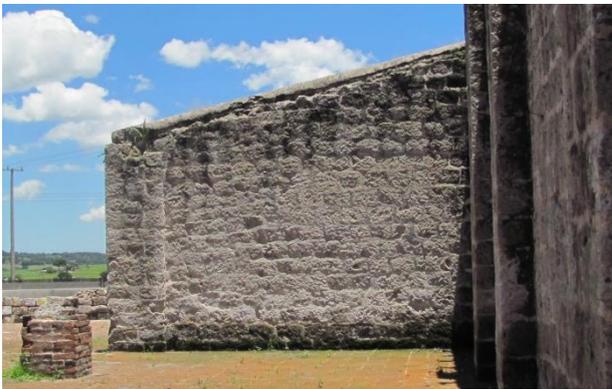
Erosión de muro en fachada noreste

Las lesiones causadas por la erosión física son la pérdida de sección principalmente en las esquinas de la fábrica.

Las lesiones son considerablemente más graves en los paramentos más expuestos a los agentes climáticos.

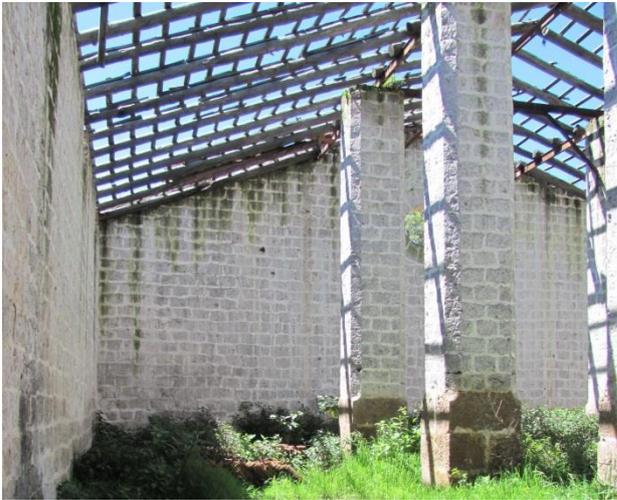
<p>Ensuciamiento de muro interior por agentes orgánicos</p>	<p>Descripción</p> <p>Presencia de manchas que afectan los paramentos verticales debido al arrastre de partículas orgánicas por el agua de lluvia. Es la decoloración provocada por el paso de la escorrentía así como la acumulación de humedad lo que favorece el crecimiento de moho y líquenes.</p>

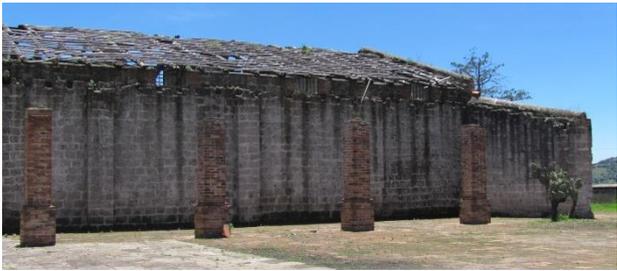
<p>Ensuciamiento de muro en la fachada noreste</p>	<p>Causas</p> <p>Debido al colapso de la cubierta todos los muros han quedado expuestos a la lluvia la cual no se evacúa de manera eficiente y provoca ensuciamientos. Las partículas arrastradas y el agua provocan altos contenidos de humedad la cual también favorece el crecimiento de moho y líquenes.</p>
<p>Ubicación</p>

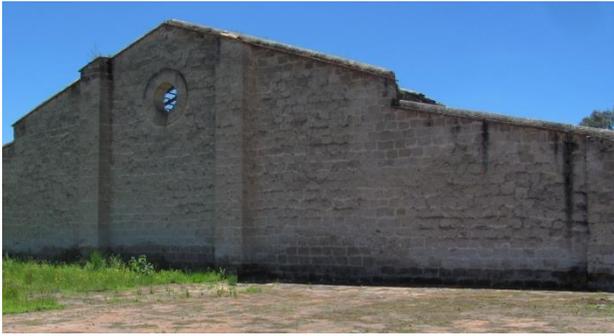
<p>Manchas de humedad en la fachada sureste</p>	<p>Descripción</p> <p>Acción de ascensión de agua a través del fenómeno de capilaridad de las fábricas de mampostería. La cantidad de volumen de agua se incrementa considerablemente en comparación con la de la fábrica seca. Se manifiesta mediante la aparición de manchas de humedad que se secan al sol pero vuelven a aparecer dejando una distinta coloración en el material.</p>

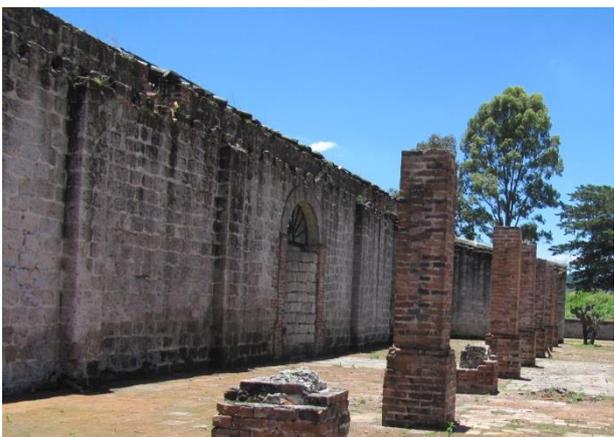
<p>Manchas de humedad en la fachada suroeste</p>	<p>Causas</p> <p>La principal causa de la humedad por capilaridad es la presencia del agua en el subsuelo y su conducción a través de la fábrica por contacto directo. El material pétreo no tiene suficiente ventilación por lo que capta y concentra el agua favoreciendo la alveolización a través de la cristalización de sales.</p>
<p>Ubicación</p>

<p>Todos los paramentos verticales tanto en el interior como en el exterior presentan humedad por capilaridad. Los paramentos con mayor presencia de manchas son los ubicados al norte ya que el sol no evapora el agua contenida en las fábricas.</p>	<p>Lesión</p> <p>La lesión más común debido a la humedad por capilaridad es la aparición de manchas en la fábrica hasta alturas aproximadas de 70 centímetros. Los daños provocados a la fábrica son de distinto tipo y magnitud afectando fundamentalmente a la estética mas no a la estabilidad estructural. La humedad provoca unas condiciones óptimas para el crecimiento de vegetación parásita.</p>

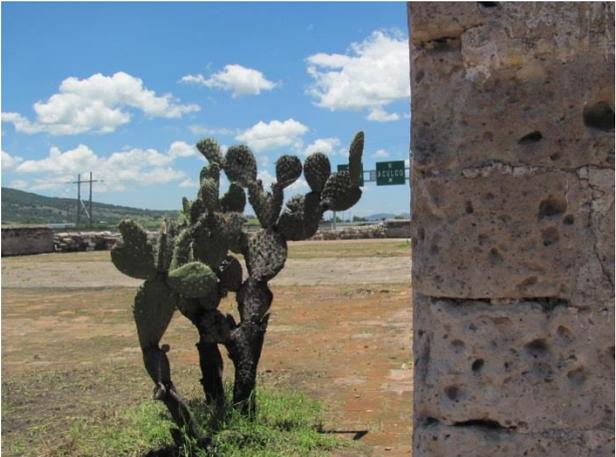
P4- Vegetación parásita superior

<p>Nopal que ha roto el pavimento de la explanada</p>	<p>Descripción</p> <p>Crecimiento de vegetación como hierbas, césped, arbustos, nopales y árboles cuyas raíces han penetrado las fábricas o recubrimientos. Al enraizar se produce una disgregación de material, destrucción y formación de grietas que en algunos casos generan la pérdida total o parcial del elemento. La acción química ejercida por los ácidos segregados por las raíces puede contribuir a la disolución de algunos componentes minerales presentes en las fábricas.</p>

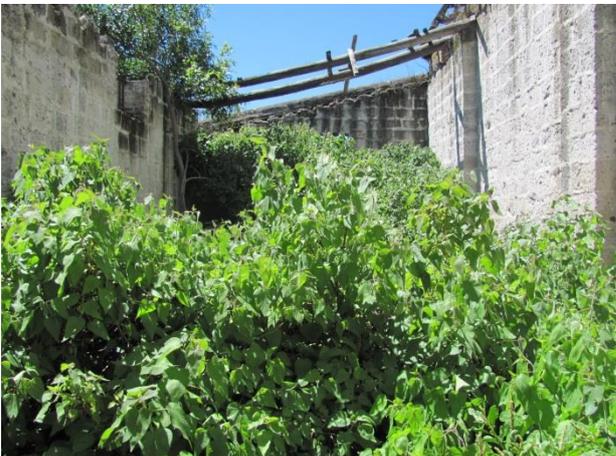
<p>Hierbas y pequeños arbustos en habitación</p>	<p>Causas</p> <p>La vegetación superior nace en condiciones favorables donde hay humedad, sol, contacto directo con el suelo y una temperatura óptima. Las plantas se van generando en el suelo donde la tierra orgánica permite el crecimiento de sus raíces. Dichas raíces rompen el pavimento para continuar con el crecimiento generando nuevas vías de penetración del agua y acelerando la propagación de la vegetación en lugares aledaños.</p>

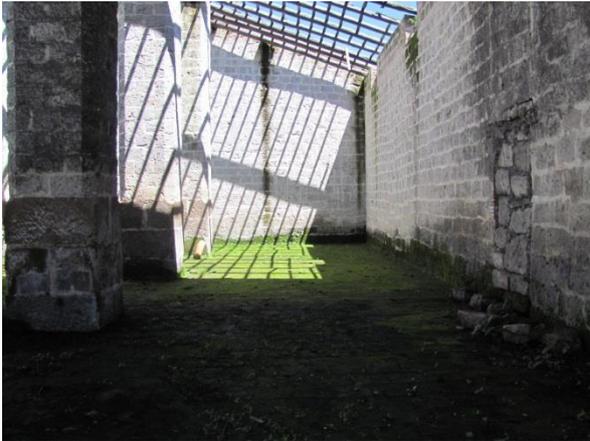
Pavimento interior con presencia de moho y líquenes

Desarrollo de moho y líquenes en las superficies con alto contenido de humedad principalmente en pavimento, zonas bajas de muro y algunas bajantes de agua pluvial. El moho es un tipo de hongo microscópico que presenta diversos colores, claros, como el blanco o el rosado, u oscuros, como los verdosos, pardos, grises o negros, dependiendo de la cantidad de micelio. Los líquenes son organismos que surgen de la simbiosis entre un hongo llamado micobionte y un alga o cianobacteria llamada ficobionte.

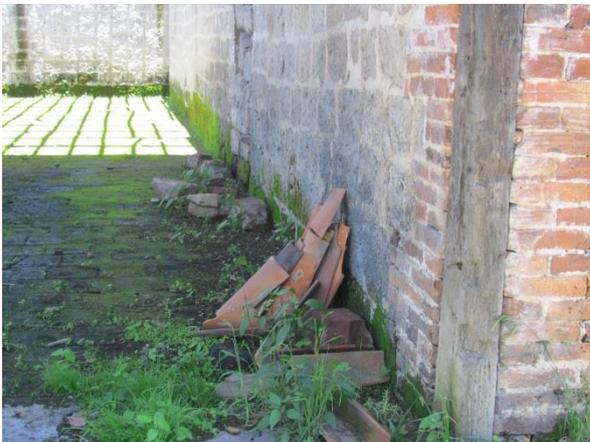
Pavimento interior con presencia de moho y líquenes

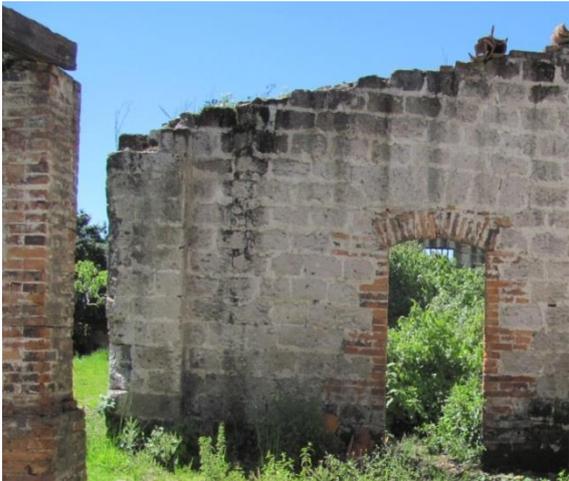
<p>Pèrdua de secció de sillar en les esquinas</p>	<p>Descripció</p> <p>Pèrdua parcial de algun element constructiu de les quals se aprecien dos tipus fonamentalment: pèrdua de secció de sillar o ladrillo y pèrdua de mortero en juntes.</p> <p>La pèrdua de secció de un sillar es el rompiment irregular del material pètreo debido a accions mecàniques o químicas. La pèrdua de mortero se presenta fonamentalment en els ladrillos de les columnas.</p>

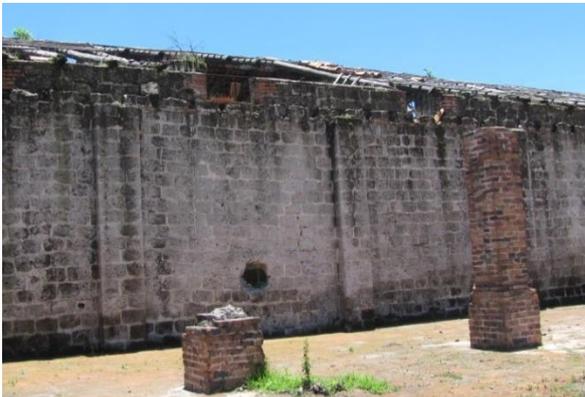
<p>Pèrdua de secció de sillar tras el colapso de la cuberta, pèrdua de juntes en columna de ladrillo</p>	<p>Causas</p> <p>La pèrdua de secció de los sillares se produce en la mayor parte de los casos por factores mecàniques como golpes o el colapso de la cubierta. La pèrdua de juntes en la mampostería de ladrillo se debe fonamentalment a la erosión y agentes físicos y químicos.</p>
<p>Ubicació</p>

<p>La pèrdua parcial se localiza en elements específics en todo el inmueble.</p>	<p>Lesió</p> <p>Agrietamiento y posterior rotura de elemento pètreo que hace que se desprenda una secció del mismo.</p> <p>Desprendimiento de secció de junta de mortero de cal o cemento en elemento de ladrillo lo que provoca que haya una falta de traba entre la mampostería.</p>

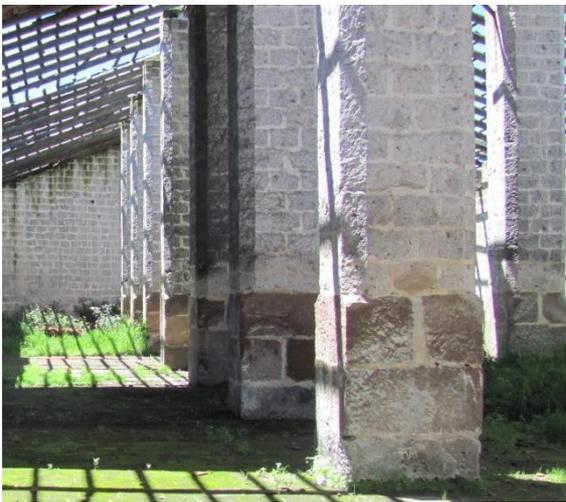
Eflorescencias en material pétreo de columnas interiores

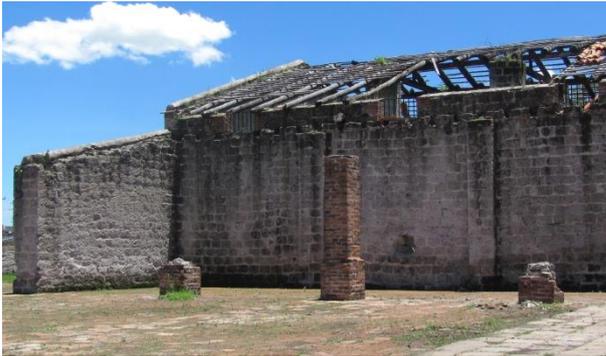
Pérdida de dos columnas de ladrillo y cubierta

Se refiere a la pérdida total de un elemento constructivo ya sea estructural o no.

Las causas de pérdida de los elementos son variables. En el caso de las columnas de mampostería se desconoce la causa de su pérdida sin embargo se puede suponer que se perdieron al colapsar la cubierta. La cubierta colapsó por falta de mantenimiento ya que los agentes climáticos deterioraron a tal grado la estructura de madera que perdió su capacidad de carga.

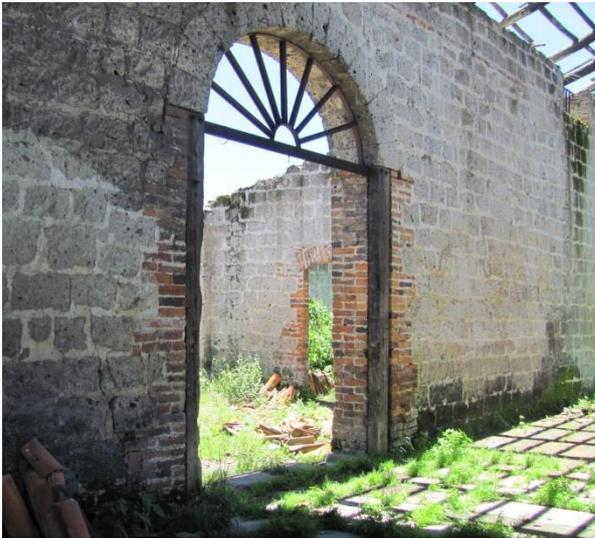
Pérdida de puertas de entrada

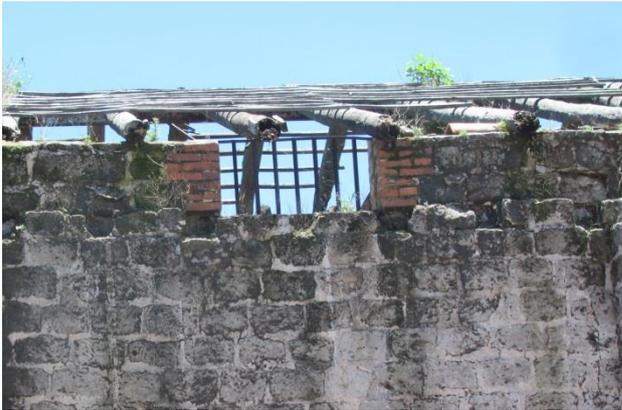
Pudrición de cabezas de vigas de madera

La pudrición es considerada una enfermedad porque causa un deterioro progresivo de las paredes celulares y de la resistencia de la madera. En etapas avanzadas la estructura interna es completamente debilitada hasta llegar a punto de colapso.

Pérdida de masa de las vigas y muros producidos por los insectos xilófagos. Se ha producido rotura de ensamblajes entre piezas de madera así como deslizamiento de las mismas. Las cabezas de las vigas han sido las más afectadas sin embargo hay piezas que han sido afectadas en su totalidad llegando incluso al colapso.

IN2 Desmontado de elementos	
Descripción	Detalles
<p>Retiro y liberación de elementos de carpintería en estado de pudrición de la cubierta, pavimento interior y exterior y herrería oxidada.</p>	
Patología Relacionada	Ubicación
<p>Rotura de vigas, morillos y cintas, oxidación de vigas, pudrición de madera, pérdida de teja en cubierta, ensuciamiento por agentes orgánicos.</p>	
Precauciones	
<p>Se debe tener especial cuidado y protección de los trabajadores al desmontar los elementos metálicos oxidados.</p> <p>Al desmontar la estructura de madera los trabajadores deberán llevar caso y protección en piernas y manos.</p>

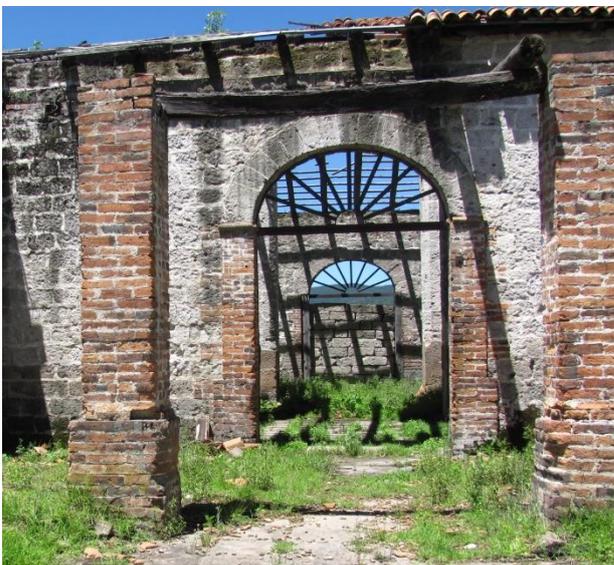
Pudrición de viga de soporte de cubierta exterior

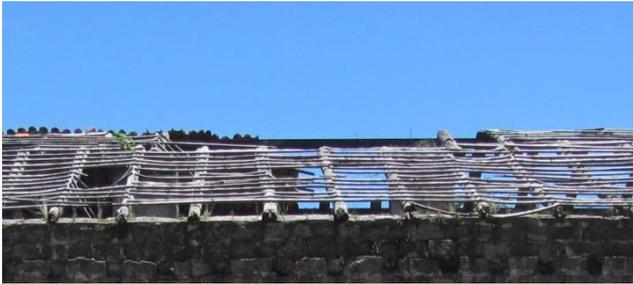
<p>Morillos y cintas con alteración cromática y deshidratación</p>	<p>Descripción</p> <p>La alteración cromática consiste en un blanqueamiento grisáceo que suele adquirir la madera. Es una patología superficial que no suele afectar la capacidad de carga de los elementos.</p>

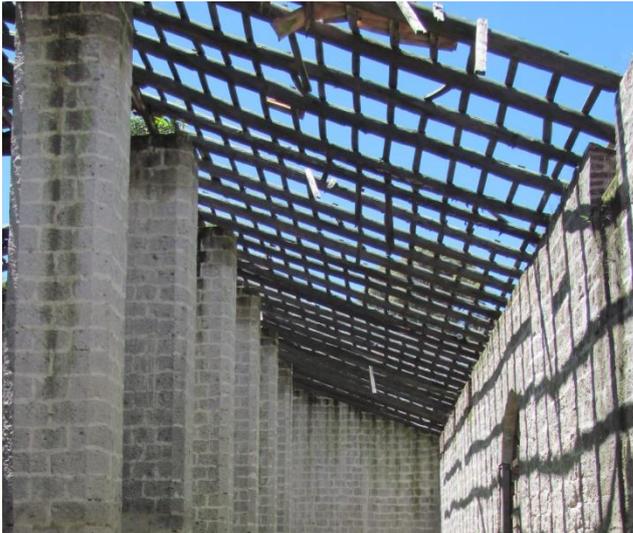
<p>Morillos y cintas con alteración cromática y deshidratación</p>	<p>Causas</p> <p>La madera al estar expuesta por tiempo prolongado a los agentes climáticos (sol, viento, lluvia) principalmente a los rayos ultravioleta adquiere un color grisáceo y crea surcos en su superficie.</p>
<p>Ubicación</p>

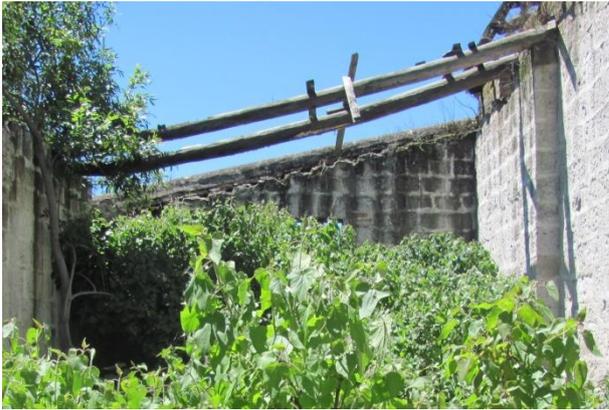
Flecha de viga en habitación dirección noreste

Es el vencimiento o flecha de la parte central de una viga o vigueta la cual representa una deformación generada por los esfuerzos de flexión a los que la estructura de madera está o estuvo sometida. En condiciones normales de una viga biapoyada la flecha se produce en la parte central. Es un comportamiento que directamente afecta el comportamiento estructural del elemento.
