PUESTA EN VALOR DEL ITINERARIO CULTURAL DEL CAMINO REAL DE TIERRA ADENTRO, MÉXICO

PROPUESTA DE INTERVENCIÓN PARA EL CENTRO DE INTERPRETACIÓN EN ACULCO

Autor: Arq. Aimée Mancilla Porraz

TRABAJO FINAL DE MÁSTER

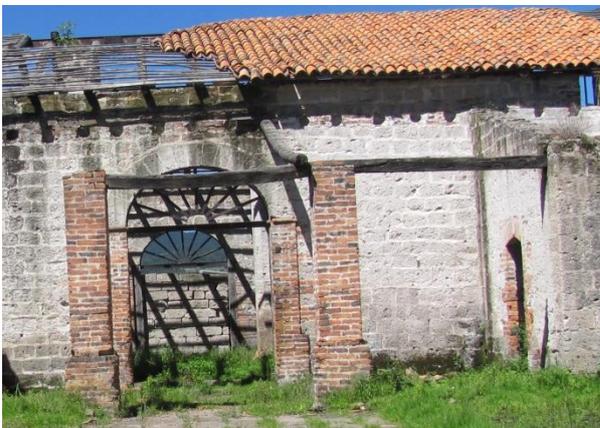
Flecha de vigas en pórtico de acceso

Es una reacción de la viga de madera ante una sobrecarga a la que se ve expuesta. Es muy probable que más de un elemento estructural haya fallado y se haya producido el colapso de la cubierta. Las vigas que presentan flecha ya no tienen carga por lo que la deformación es evidencia de la sobrecarga que tuvo en su momento.

Las lesiones por flecha son puntuales pues la cubierta casi está colapsada por completo.

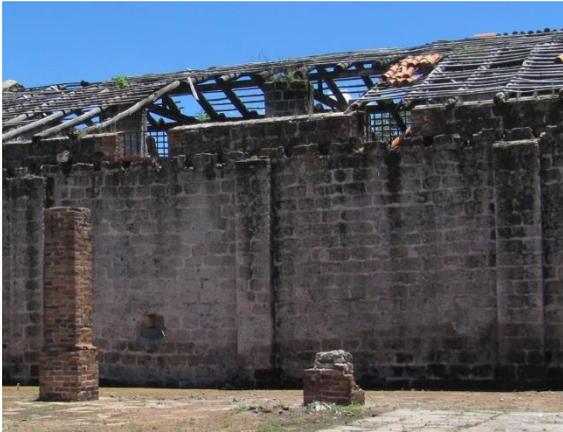
P12- Rotura de vigas, morillos y cintas de madera

Vigas, morillos y cintas rotas en cubierta que llevo al colapso de una sección

Fractura total o parcial de vigas, morillos y cintas de madera por factores mecánicos y estructurales.

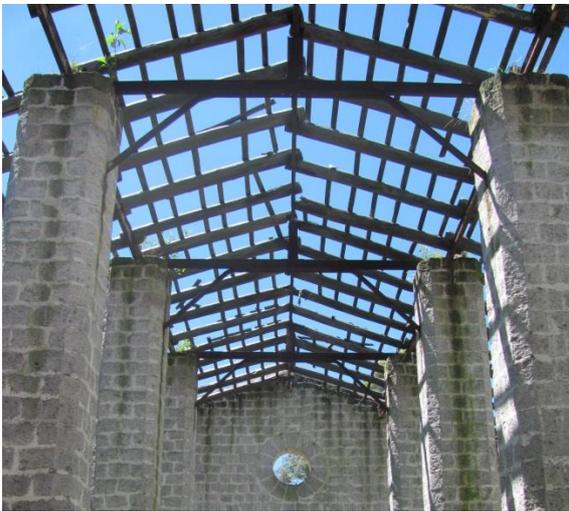
Rotura de vigas, morillos y cintas en cubierta

La rotura de elementos como vigas, morillos y cintas tiene sus causas básicas en factores mecánicos y estructurales aunque también pueden ser ocasionados por la pudrición de la madera. La estructura de la cubierta ha estado expuesta a factores climáticos por un tiempo prolongado por lo que ha sido debilitada a tal grado que ha ocasionado su colapso parcial.

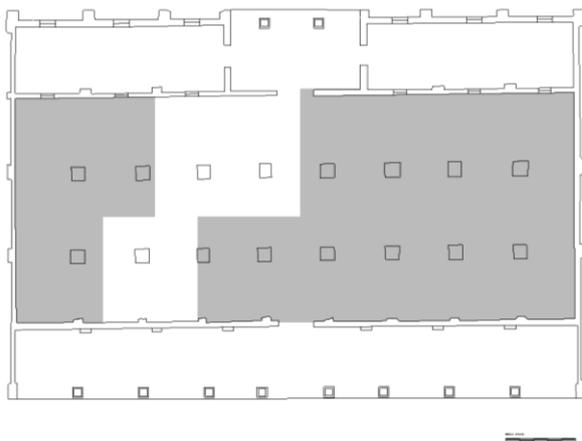
La rotura de elementos es generalizada en lo que aún queda de estructura para la cubierta.

Fractura parcial de cintas, morillos y vigas principalmente en la unión de piezas así como en las zonas donde se concentró mayor carga.

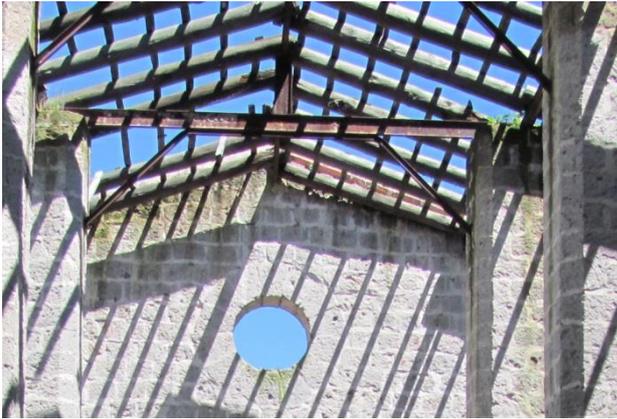
Oxidación de vigas metálica y anclajes a columnas de piedra

Es la reacción de la superficie de un metal con el oxígeno del aire o agua produciendo una capa superficial de óxido metálico. La capa de óxido favorece la aparición del fenómeno de corrosión el cual es un ataque del metal por la acción de agentes químicos.

Todos aquellos factores que faciliten la acumulación de agua o humedad serán factores que favorezcan la aparición de oxidación y corrosión en el metal.
El anclaje metálico en los sillares de piedra provoca corrosión.

Toda la estructura metálica presenta oxidación así como corrosión en los elementos que la componen. Los anclajes metálicos en los sillares de piedra comienzan a generar procesos de corrosión así como escurrimiento de óxido.

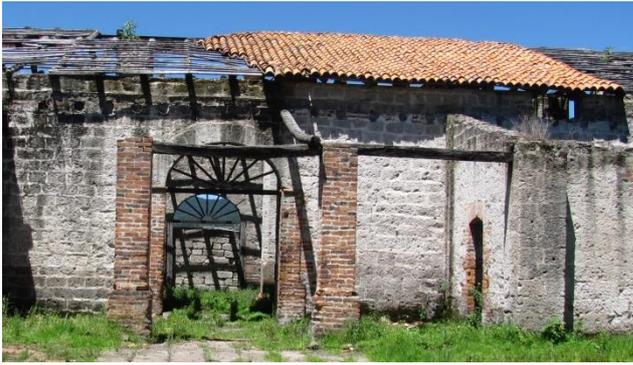
<p>Única zona que conserva la cubierta de teja</p>	<p>Descripción</p> <p>Falta de cubierta de a base de teja debido al colapso, la humedad por filtración y los desprendimientos que ha provocado la falta de mantenimiento.</p>

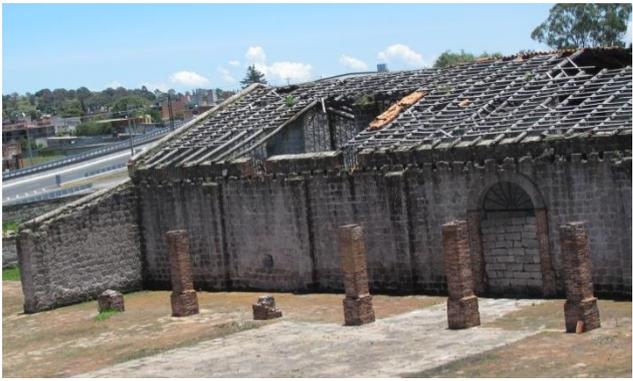
<p>Pérdida de teja y colapso de estructura</p>	<p>Causas</p> <p>La causa principal de la pérdida de teja es el debilitamiento de la estructura portante de la cubierta. Debidos a una mala sujeción de las tejas de la cubierta y a esfuerzos rasantes por dilataciones y contracciones apoyados con la acción del viento que succiona o levanta la pieza.</p>
<p>Ubicación</p>

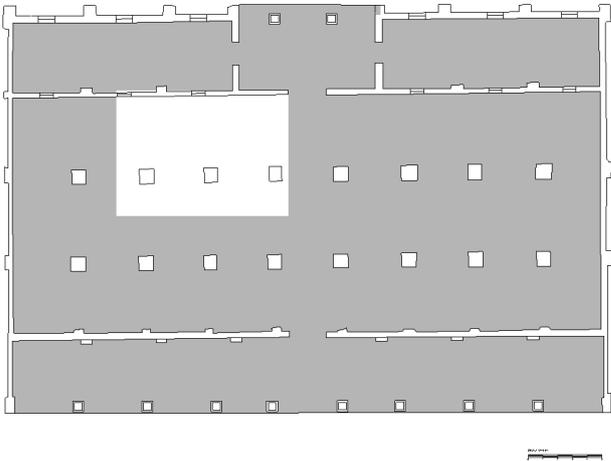
<p>La pérdida de tejas en la cubierta es generalizada</p> <p>Fuente: http://es.wikibooks.org/wiki/Patolog%3%ADa_de_la_edificaci%3%B3n/Cubiertas_inclinadas/Causas</p>	<p>Lesión</p> <p>Pérdida generalizada de tejas en la cubierta lo que ha provocado la falta de protección en muros y pavimentos detonando la aparición de gran variedad de procesos patológicos</p>

Patología Relacionada	Ubicación
<p>Pérdida de teja en cubierta, flecha de vigas, alteración cromática de madera y deshidratación, rotura de vigas, morillos y cintas, oxidación de vigas.</p>	
Precauciones	
<p>Los trabajadores deben utilizar protección especial y medios auxiliares para la colocación de las cerchas. Una vez que se comiencen a colocar se debe apejar el sistema hasta colocar todas las piezas rigidizantes.</p>

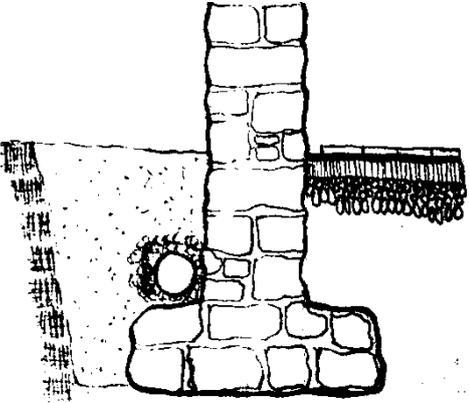
<p>Patología Relacionada</p> <p>Humedad por capilaridad</p>	<p>Ubicación</p>
<p>Precauciones</p> <p>Es fundamental hacer la excavación de la zanja y sustitución de tierras por partes para evitar la inestabilidad estructural del edificio.</p>
