Máster Oficial en Conservación del Patrimonio Arquitectónico

**LA IGLESIA DE SANTA SOFÍA EN OHRID, REPÚBLICA DE
MACEDONIA: ESTUDIO ARQUITECTÓNICO - ARTÍSTICO Y
ANÁLISIS DE SU RESTAURACIÓN (1951-1958)**

Emilija Apostolova Chalovska

2014

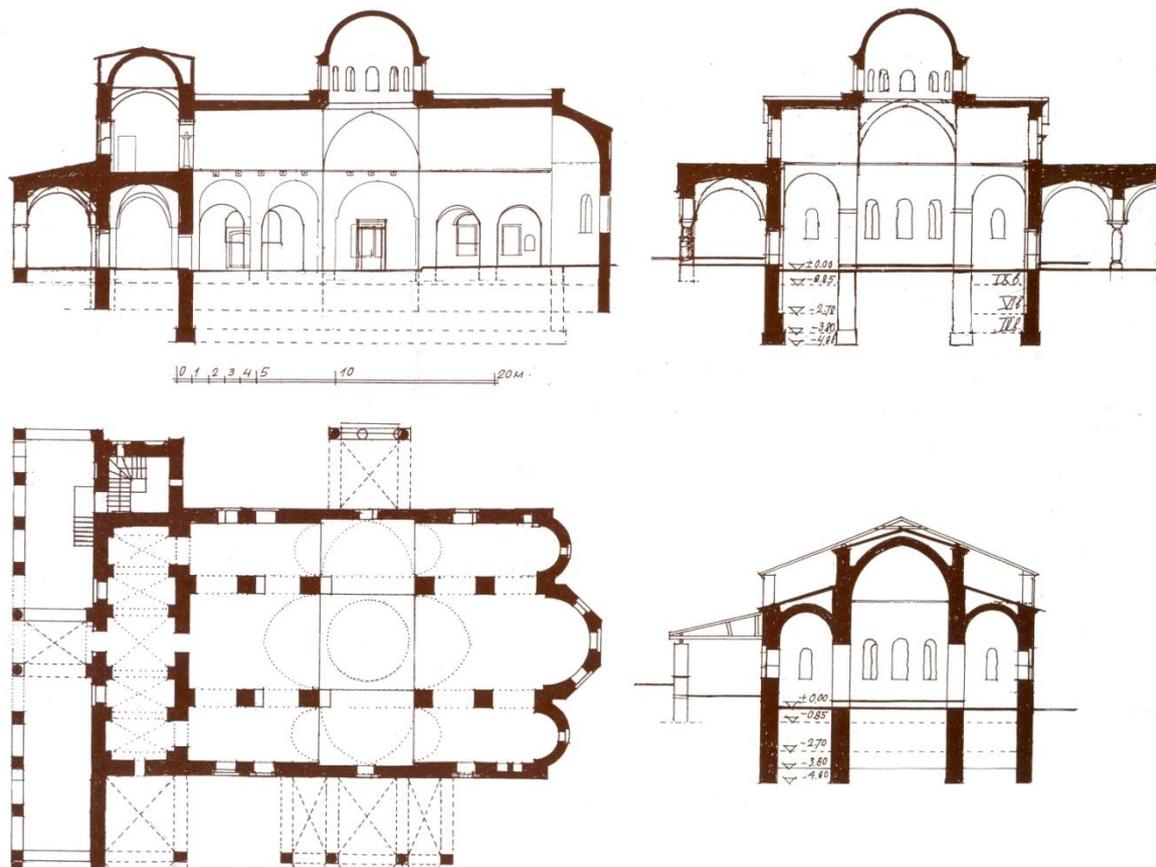
Fig. IV-08: La catedral de Santa Sofía hacia la mitad del s. XI, con las fases de Samuel y León completas. Planta y secciones. Reconstrucción según Boris Chipan.

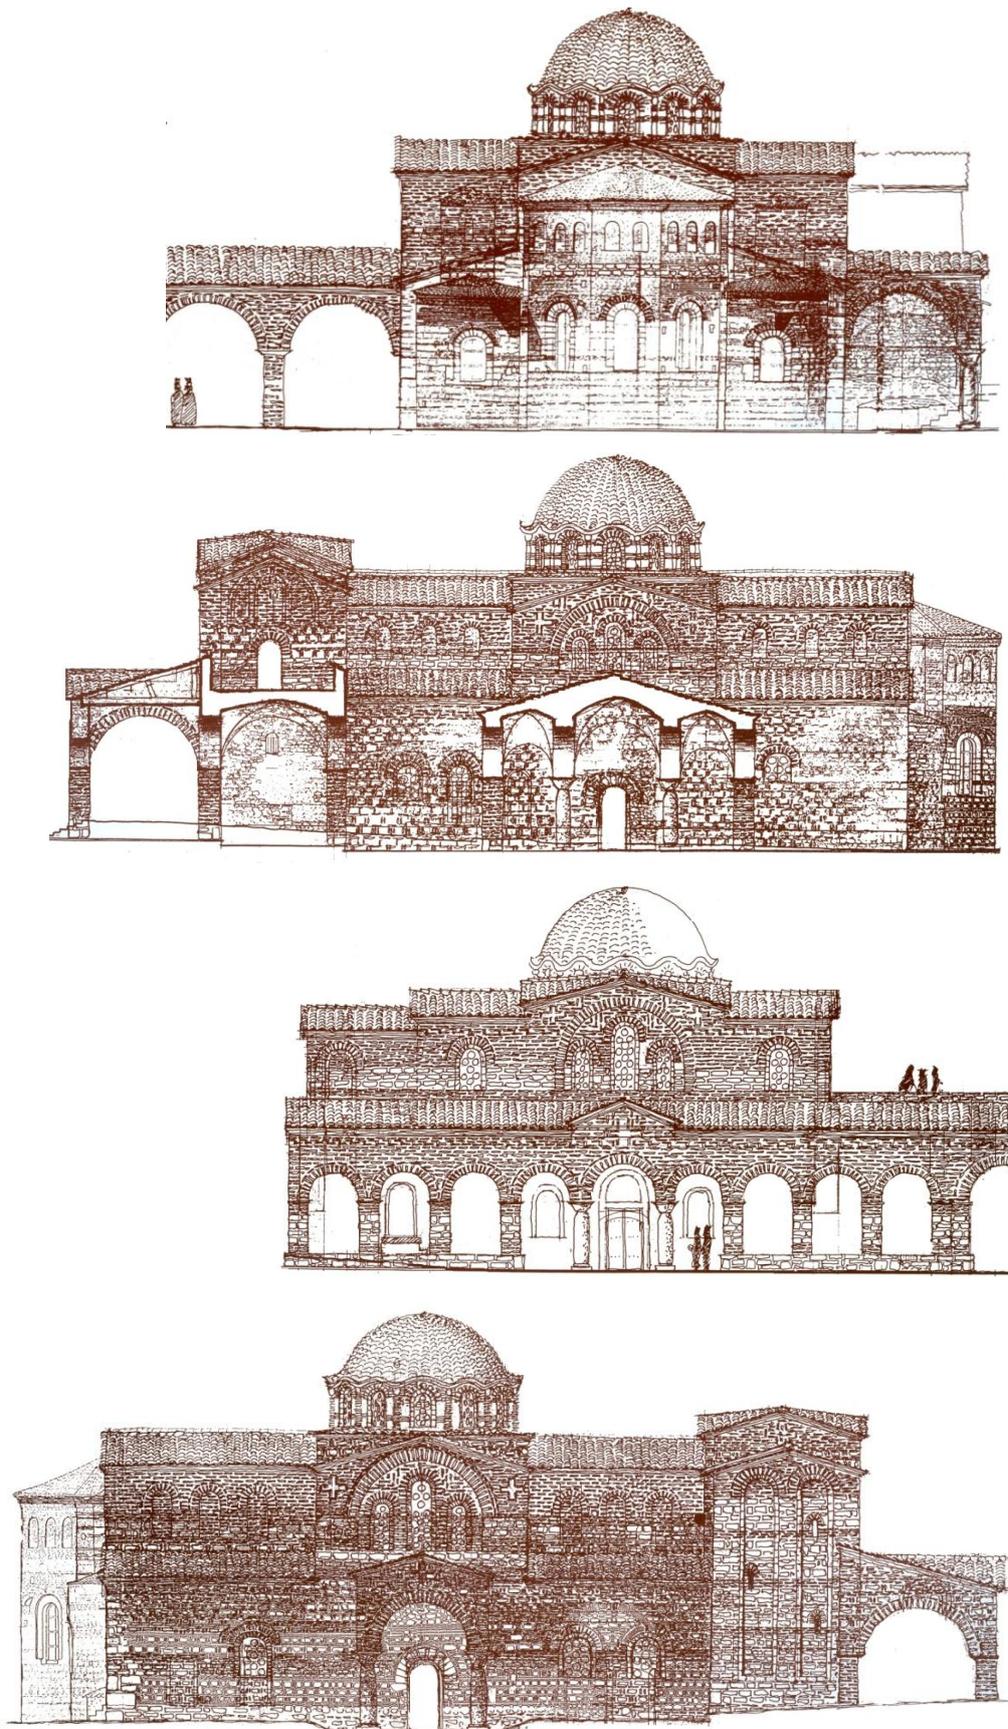
Fig. IV-09: La catedral de Santa Sofía hacia la mitad del s. XI, con las fases de Samuel y León completas. Alzados este, sur, oeste y norte. Reconstrucción según Boris Chipan.

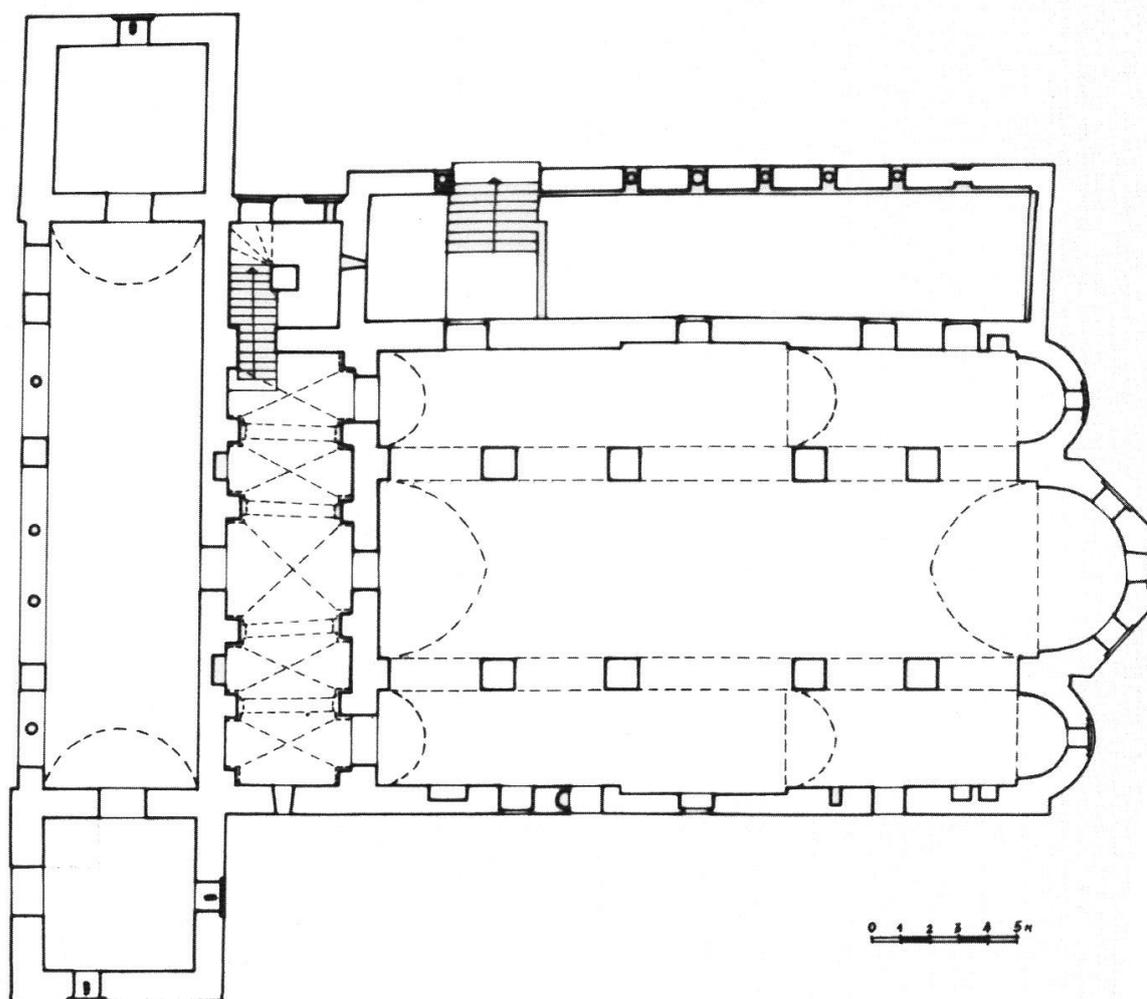
Fig. IV-31: La planta baja de la iglesia de Santa Sofia, estado actual.

de 5 lados visto desde el exterior (Fig. IV-31). De estos cinco lados dominan los tres centrales mientras que los laterales son muy pequeños por lo que en la composición íntegra del espacio del altar se pueden obviar por completo. En el centro de los ábsides laterales y en los tres lados principales del ábside del altar, se encuentra una ventana independiente, monófora, con forma alargada y dintel semicircular realizado con bloques de piedra. Por el lado exterior, las ventanas llevan una decoración adicional puesto que están ubicadas en nichos semicirculares abovedados cuyo arco está hecho de ladrillo (véase Fig. IV-84).

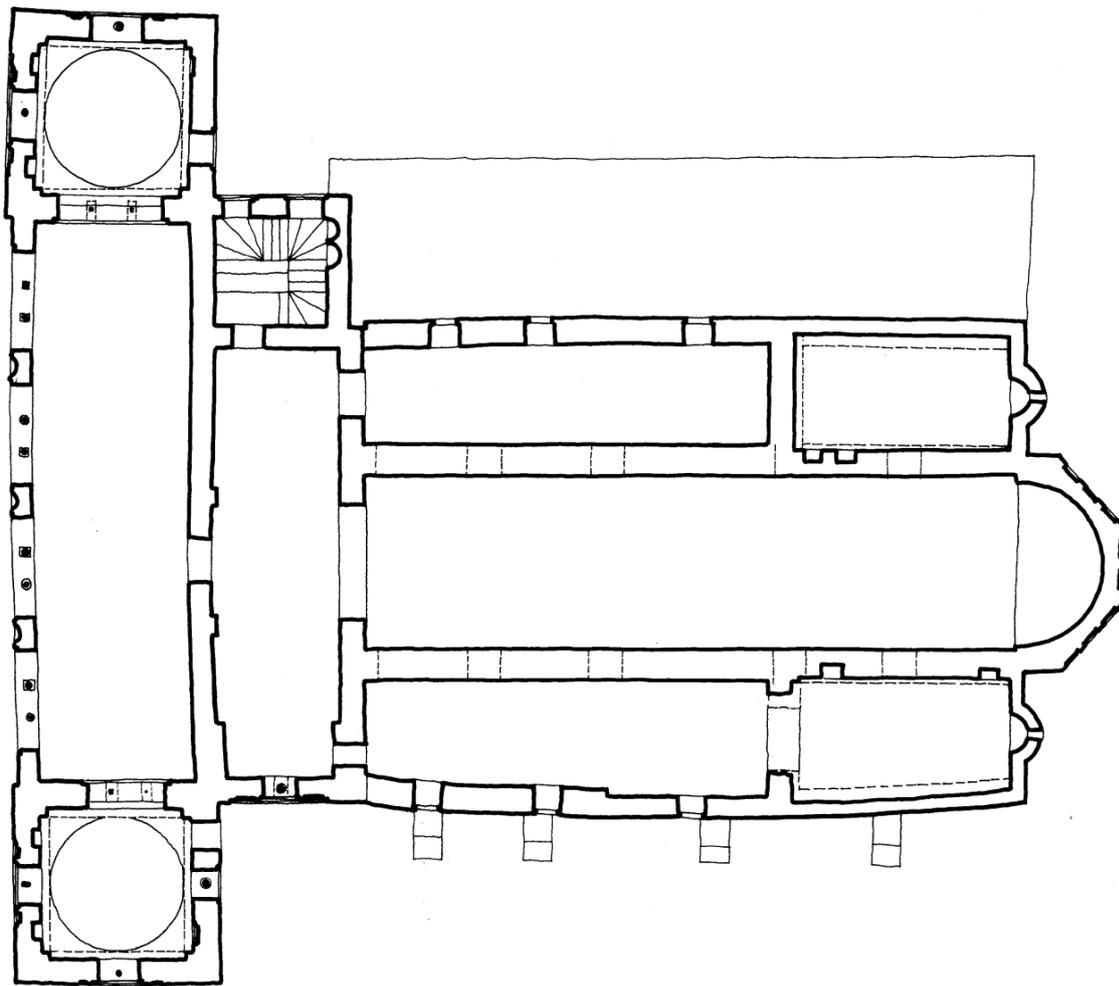
Fig. IV-32: La planta alta de la iglesia de Santa Sofía, estado antes de la restauración del monumento en los años '50.

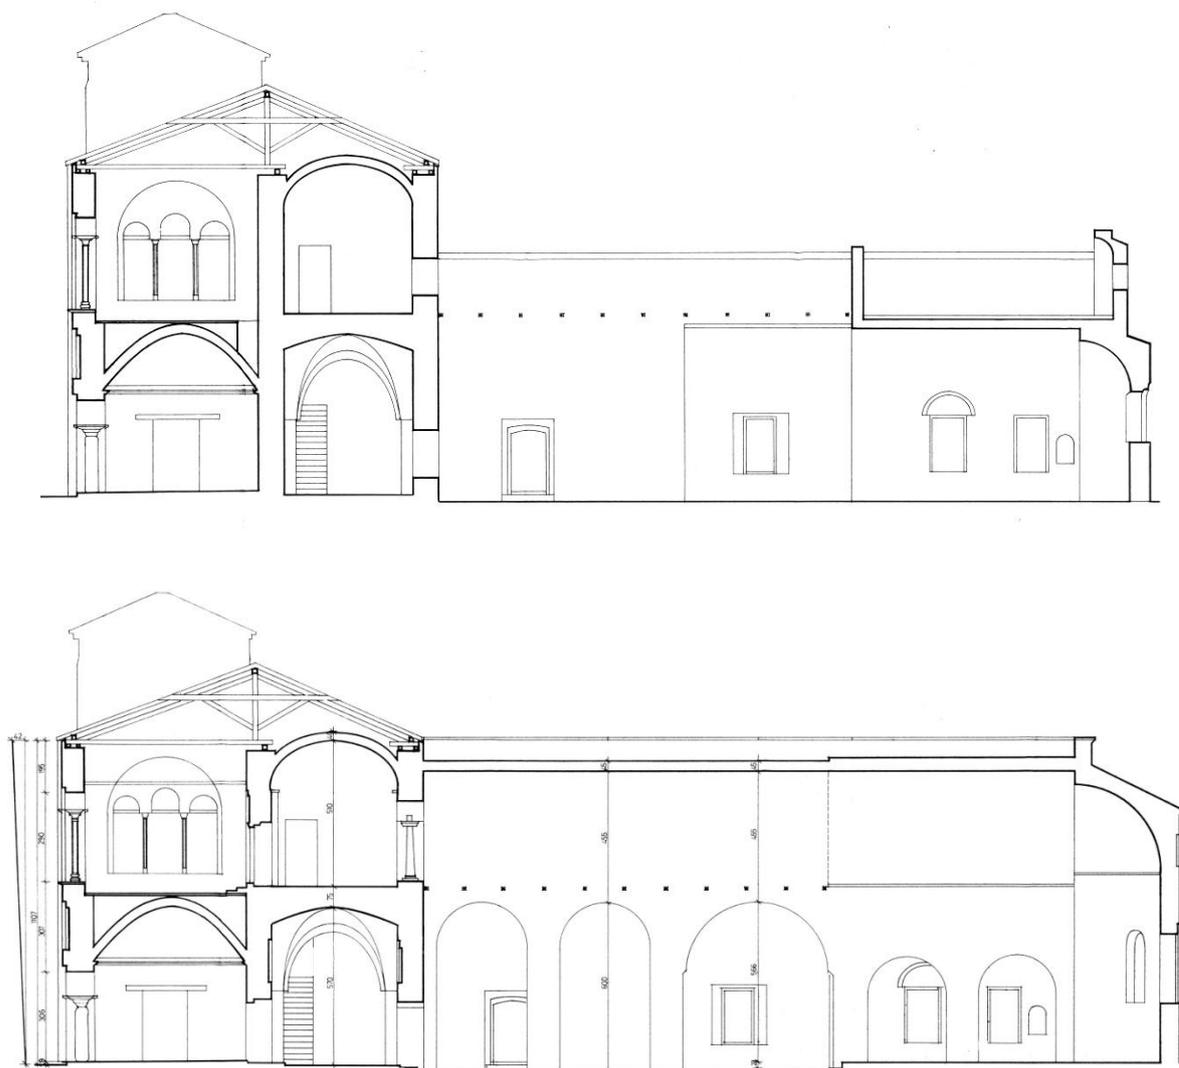
Fig. IV-33: Secciones longitudinales de la iglesia de Santa Sofía. Estado actual. A: sección de la nave lateral (norte) y B: sección de la nave central.

laterales extendiéndose hasta el transepto y el anteriormente mencionado espacio de dos alturas y forma de cruz que era la principal característica del interior del naos. La altura del primer nivel de las naves laterales es idéntica a la de la prótesis y el diaconicón. Este hecho se puede deducir hoy en día de los restos de frescos en la pared oeste de la nave que en la parte alta acaban con un arco semicircular [Kouzo, 2000: 123]. El acceso a las capillas oeste de la planta alta era desde la planta alta del nártex; las aperturas son visibles en la actualidad aunque deformadas y parcialmente tapiadas por las bóvedas turcas sobre las capillas derribadas y de menor altura que las originales (Fig. IV-33 y Fig. IV-35).

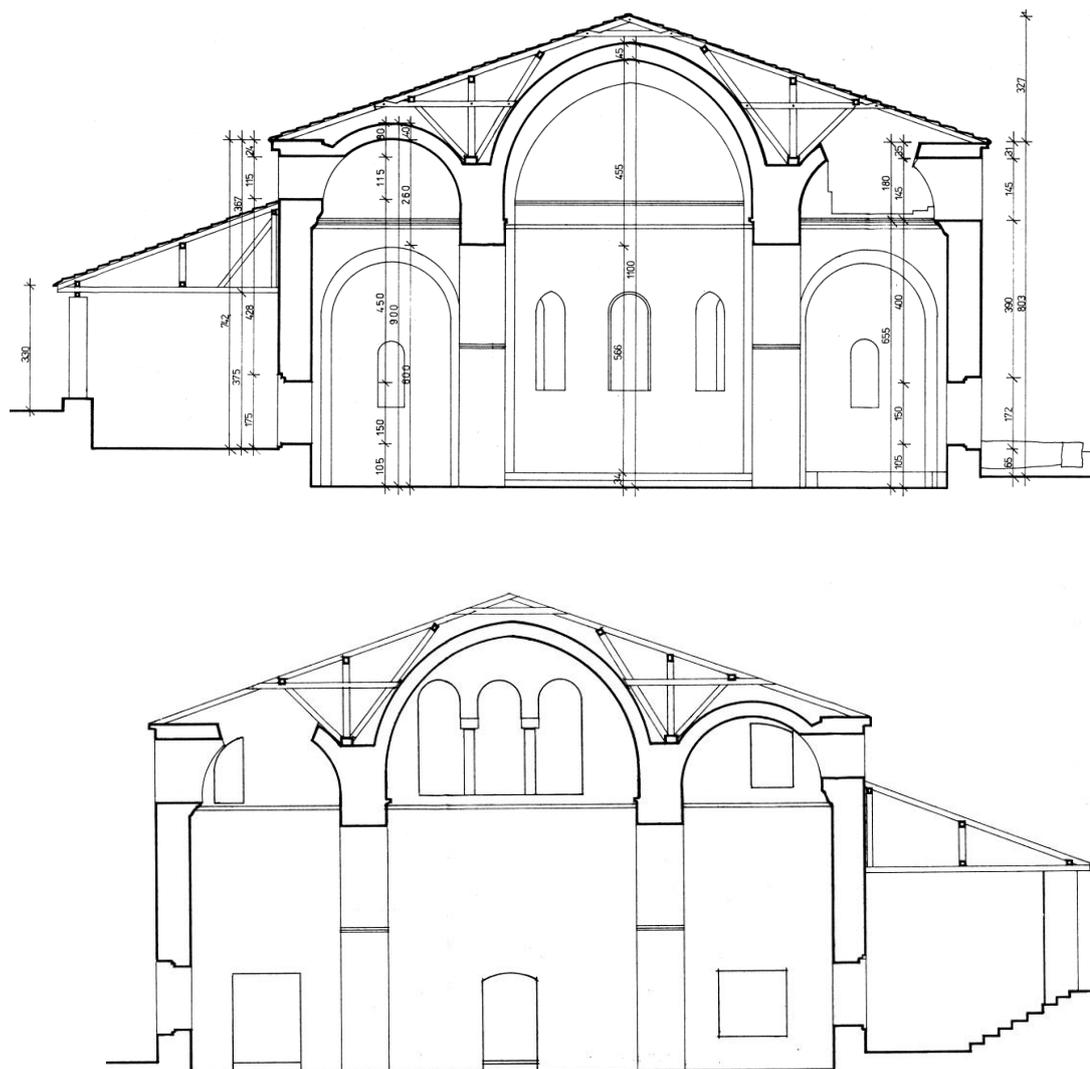
Fig. IV-35: Secciones transversales del naos de la iglesia de Santa Sofía. A: vista hacia el este y B: vista hacia el oeste. Estado actual (antes de la reconstrucción de la bóveda en la nave sur, llevada a cabo en el año 2002).

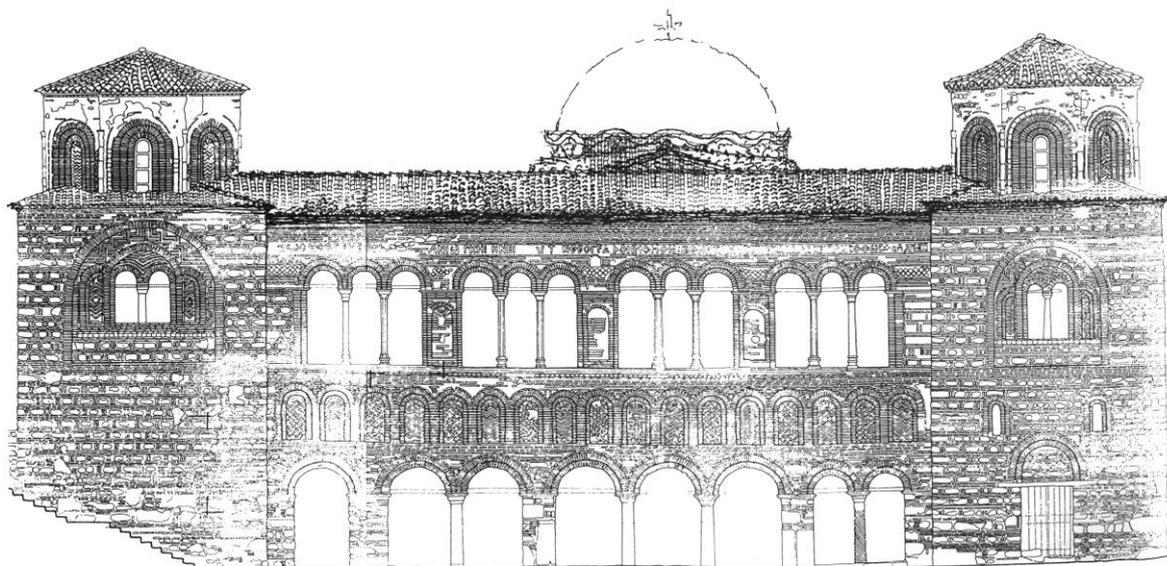
Fig. IV-45: Dibujo fotogramétrico de la fachada oeste del exonártex, s. XIV. Reconstrucción del concepto original (detrás se puede observar la cúpula central del naos) según Boris Chipan.

Es curioso que los arquitectos hubieran decidido que la cubierta del exonártex en la planta alta fuera hecha de madera a diferencia de la construcción abovedada en la planta baja. La zona de encuentro entre el techo original del nártex y la cubierta añadida del exonártex fue realizada con una bajante de pluviales. Parece ser que esta decisión contribuyó a un rápido deterioro de dicha construcción y una drástica inclinación del eje vertical de la fachada occidental del exonártex, como será detallado en los siguientes capítulos.

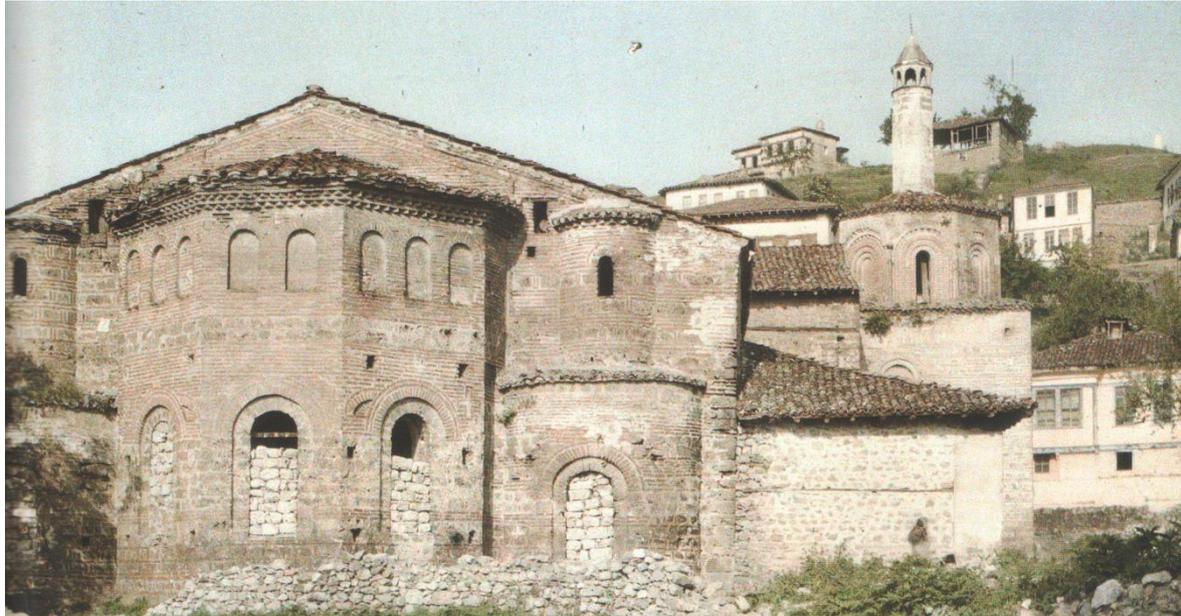
Fig. V-01: Estado de la iglesia de Santa Sofía en 1913. Vista de la fachada este del naos.

Como consecuencia, al principio del s. XX la fábrica de la iglesia en su totalidad estaba muy debilitada y las fachadas en un estado de parcial derrumbamiento. Como resultado de la antigüedad de la construcción de la cubierta y la parcial rotura de las cornisas protectoras en los extremos, en el templo entraba mucha humedad del ambiente exterior. En las fachadas este y sur, las transennas estaban desaparecidas casi por completo, a excepción de un fragmento conservado en la ventana del diaconicón; además no existía ninguna otra manera de acristalamiento de las aperturas. En realidad, para conseguir la protección de las corrientes de aire e impedir la entrada no deseada, todas las ventanas del ábside central y los laterales, hasta cierto nivel o en su totalidad, habían sido tapiadas con piedra mediante una técnica seca (Fig. V-01).

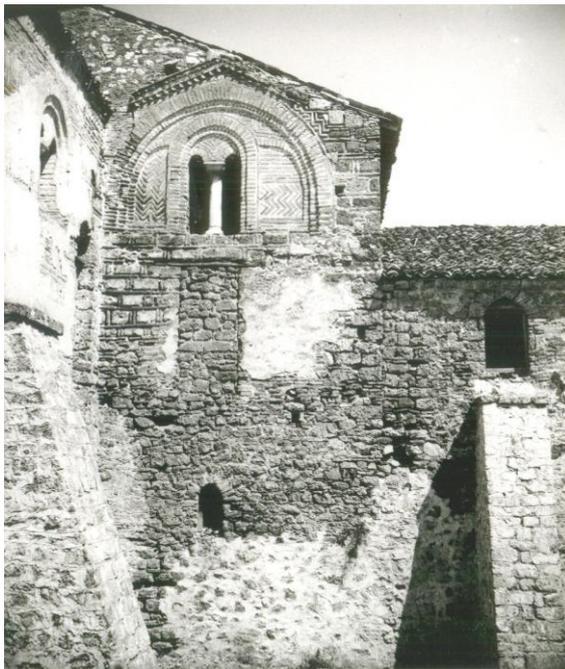
Fig. V-04: Estado de Santa Sofía antes de su restauración: los contrafuertes de 1916.

Durante la Primera Guerra Mundial se realizan varias intervenciones en Santa Sofía con el fin de asegurarla de forma temporal. En 1916, como una medida fundamental de protección, se levantan cuatro contrafuertes hechos de piedra rota y esculpida en la fachada sur (Fig. V-04) con lo que parcialmente se ralentiza o frena la inclinación adicional del muro sur del naos, provocado por el terremoto en 1911. Estos contrafuertes desafortunadamente no lograron asegurar la bóveda sobre la nave sur lateral en el diaconicón, ya severamente dañada, por lo que su deterioro continuó y tuvo que ser intervenido en más ocasiones.

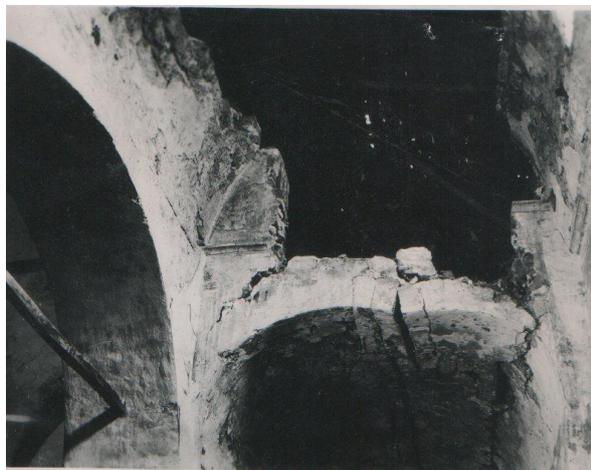
Fig. V-06: Vista de la bóveda de cañón de la nave sur, parcialmente derrumbada, y la bóveda agrietada del diaconicón. Estado en 1935.

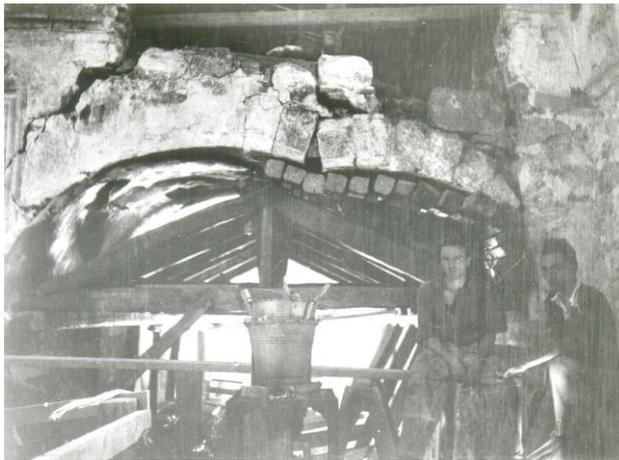
Fig. V-07: Apuntalado de la bóveda del diaconicón como medida de precaución antes de su restauración.

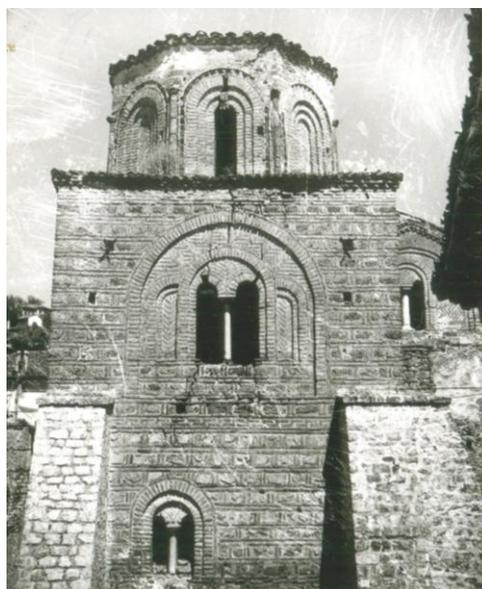
Fig. VI-01: Estado de la torre sur del exonártex antes de su restauración.

Como elementos en mayor peligro se consideraban: el muro de la fachada sur del naos, que a pesar de la levantación previa de contrafuertes seguía alejándose de su eje vertical en dirección al sur llegando así a una inclinación máxima de 65-67 cm del eje vertical ideal; como resultado de esta inclinación la bóveda de la nave lateral sur ya estaba parcialmente derrumbada (véase Fig. V-06), mientras que la del diaconicón estaba en grave peligro de derrumbamiento y tuvo que ser apuntalada (véase Fig. V-07); el agrietamiento masivo de la torre sur del exonártex, o en realidad todo el ángulo suroeste del exonártex cuyas grietas diagonales apuntaban a la posibilidad del desplazamiento de todo ese segmento del edificio hacia fuera (Fig. VI-01, Fig. VI-02). Por motivo de la agitación de los muros, a pesar de la colocación de tirantes y contrafuertes añadidos más tarde (en 1949), este segmento del exonártex seguía en peligro.

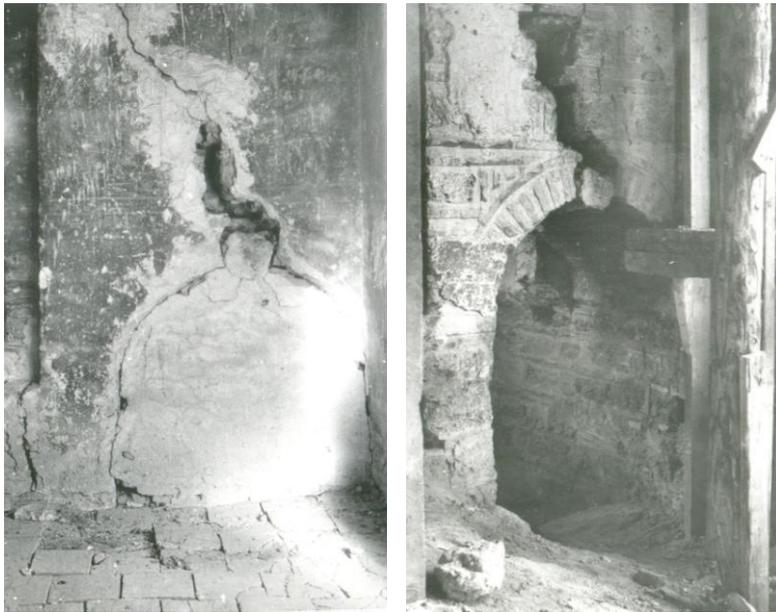
Fig. VI-02: Grietas profundas en el interior del exonártex, torre sur.

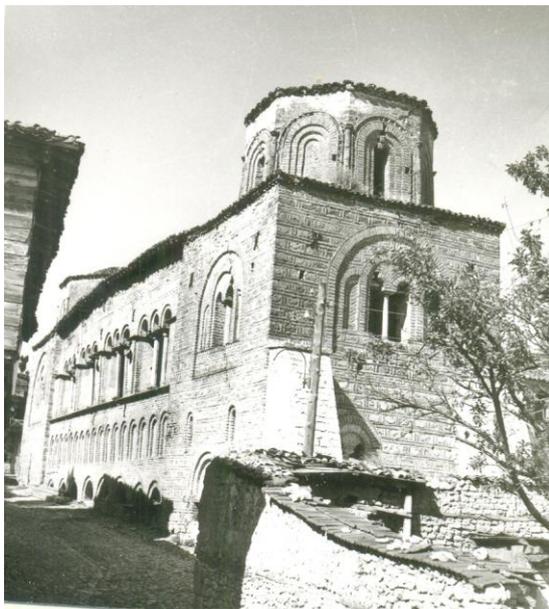
Fig. VI-03: Estado del exonártex antes de su restauración. Se puede observar la inclinación de la fachada oeste.

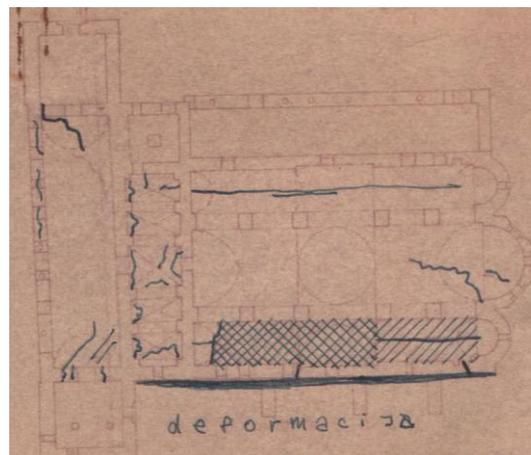
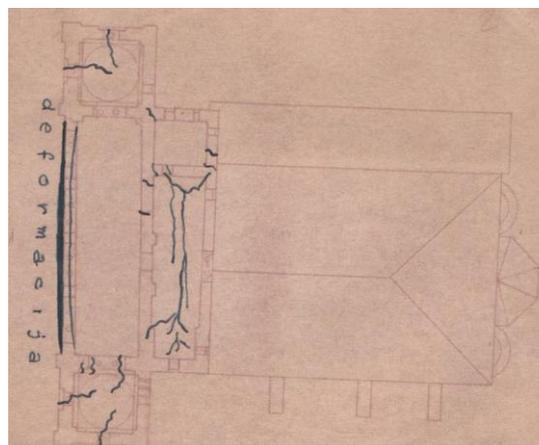
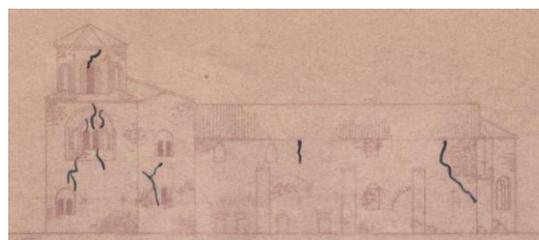
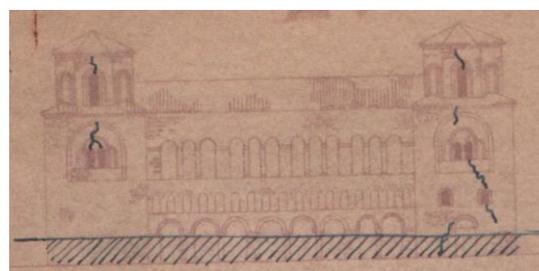
Fig. V-04: Esquema de los daños principales (la nave sur del naos y el exonártex, con las fachadas correspondientes) de la iglesia de Santa Sofía en Ohrid.

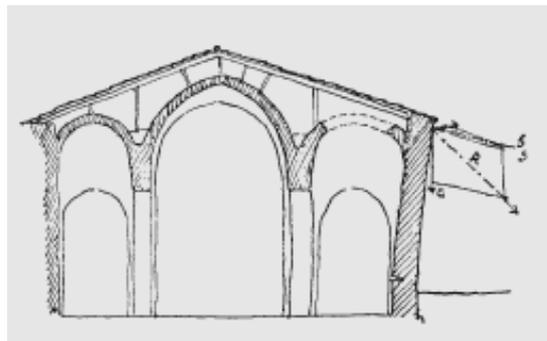
Fig. VI-08: Empuje lateral en la nave sur como principal causa de la deformación producida.

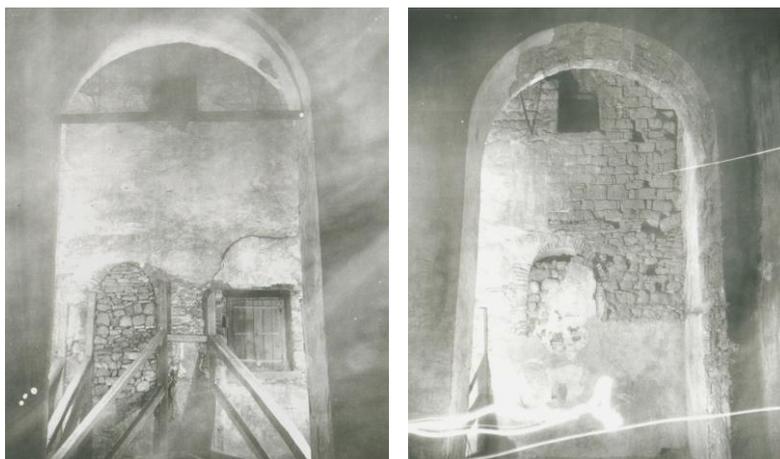
Fig. VI-09: Estado de la nave sur (deformación y daños) antes de su restauración.

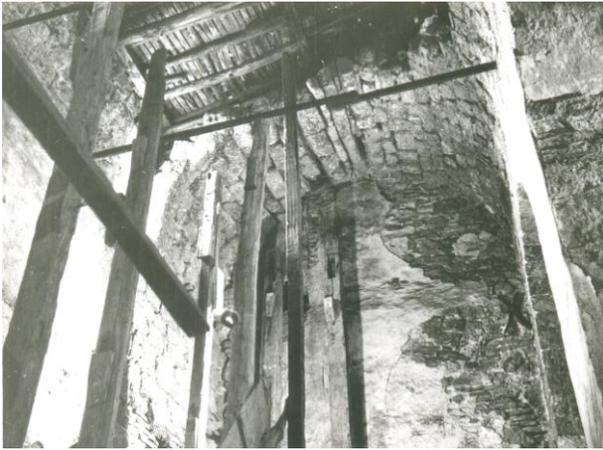
Fig. VI-11: Estado preocupante de la nave sur del naos antes de la restauración.

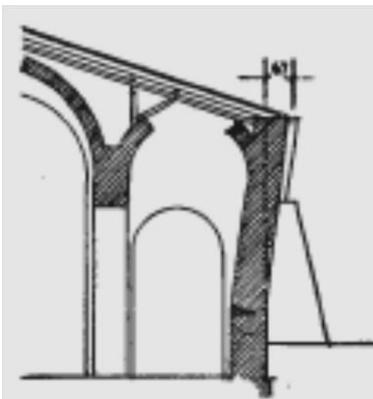
Fig. VI-12: Aparición de grietas horizontales profundas en las dos caras del muro sur.

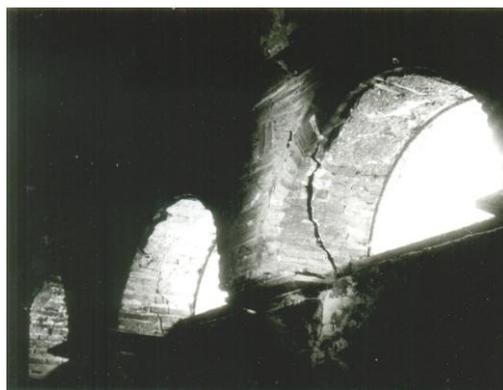
Fig. VI-13: Aparición de agrietamiento de los arcos en el pórtico del exonártex.

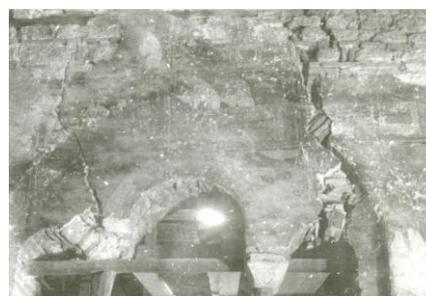
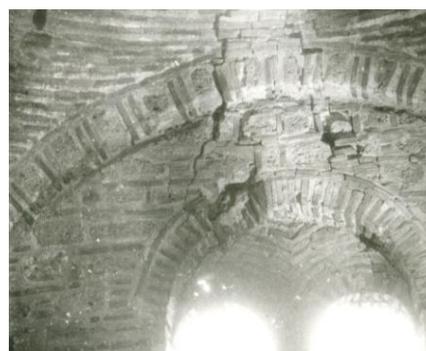
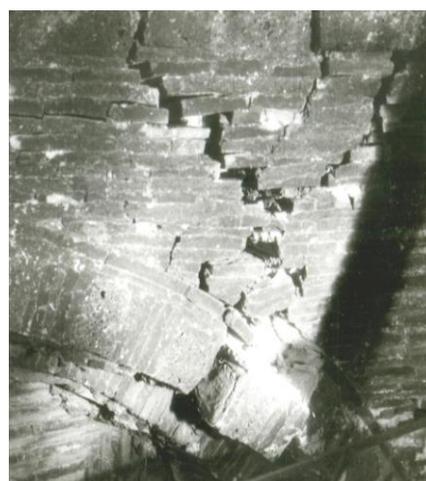
Fig. VI-14: Daños estructurales de la planta alta del exonártex.

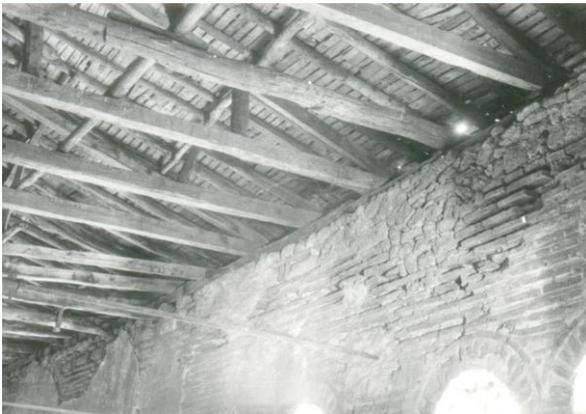
Fig. VI-15: El sistema de la cubierta en el exonártex.

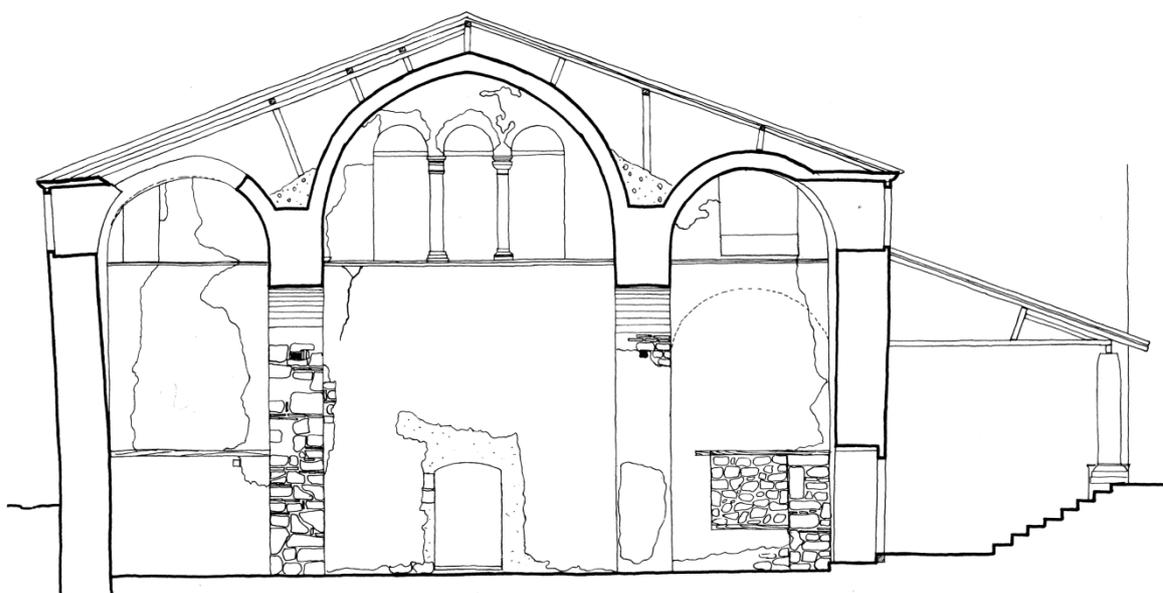
Fig. VI-16: Sección transversal del naos, vista hacia el oeste: cuadro fisurativo, daños, desprendimientos.

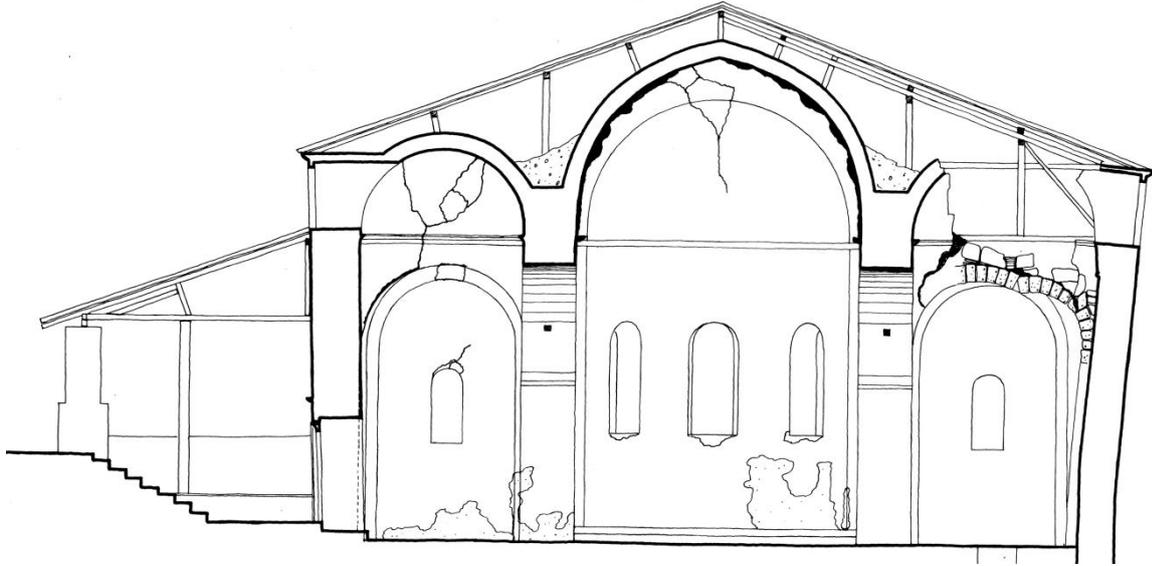
Fig. VI-17: Sección transversal del naos, vista hacia el este: cuadro fisurativo, daños, desprendimientos.

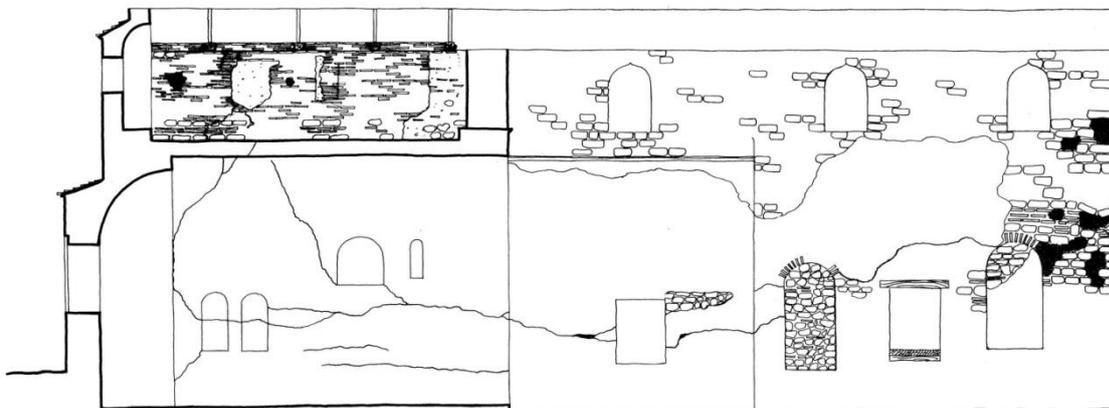
Fig. VI-18: Sección longitudinal del diaconicon, vista hacia el sur: cuadro fisurativo, daños, desprendimientos.

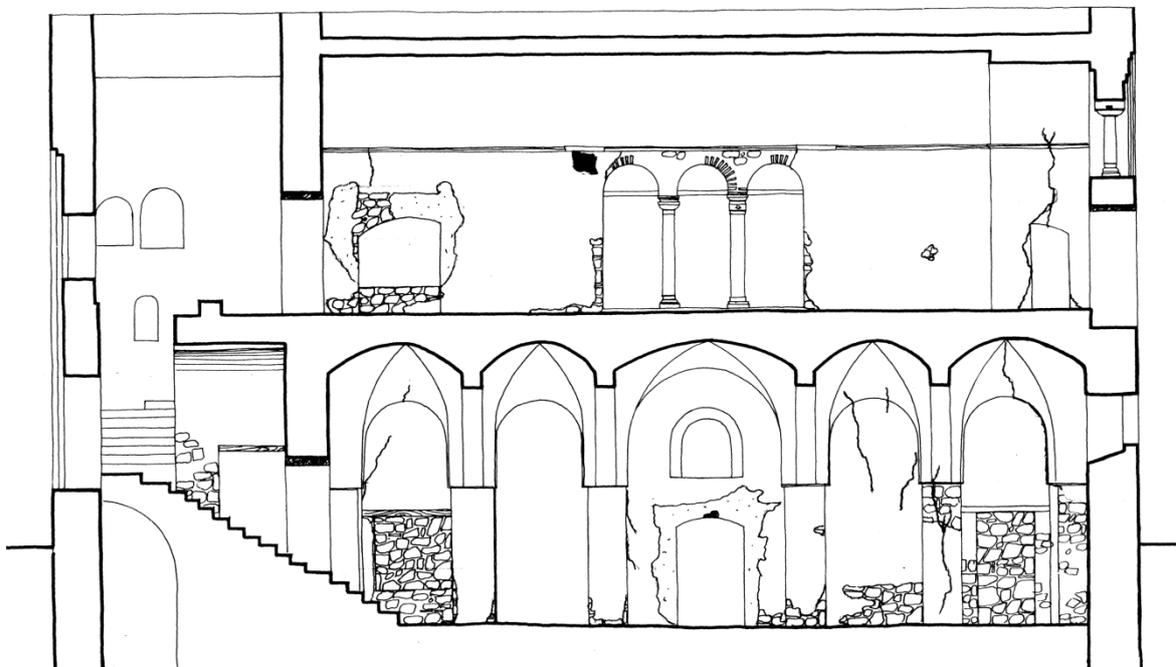
Fig. VI-19: Sección transversal del nártex, vista hacia el este: cuadro fisurativo, daños, desprendimientos.

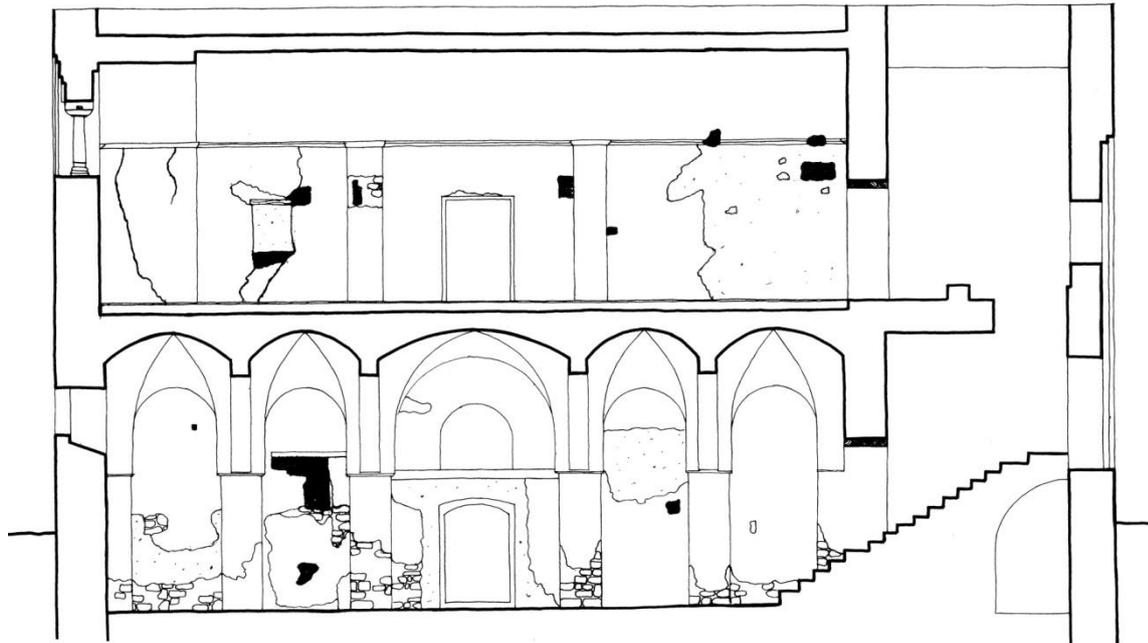
Fig. VI-20: Sección transversal del nártex, vista hacia el oeste: cuadro fisurativo, daños, desprendimientos.

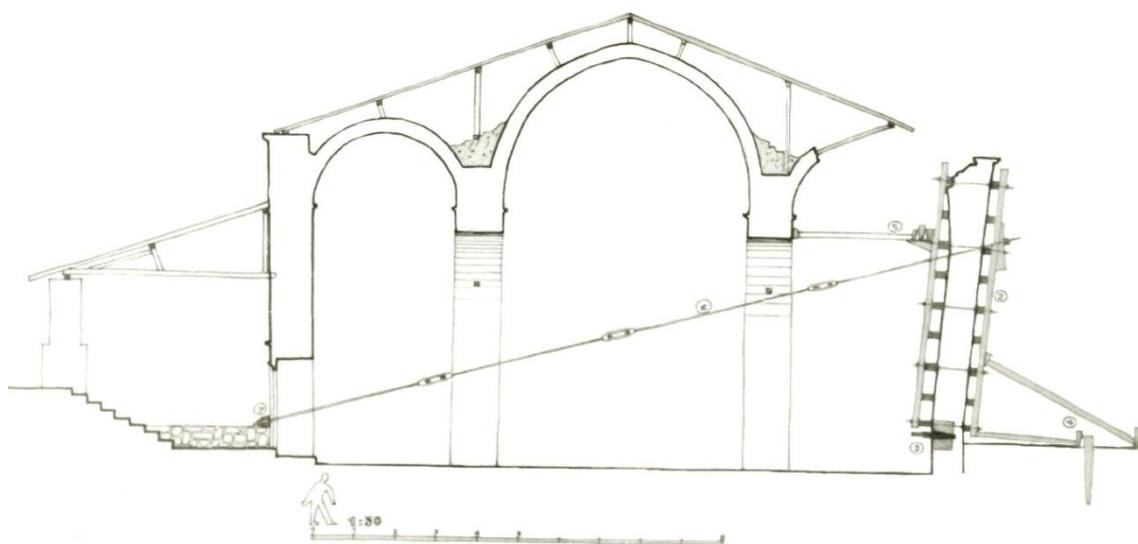
Fig. VI-21: Proyecto para el aderezamiento del muro sur del naos.

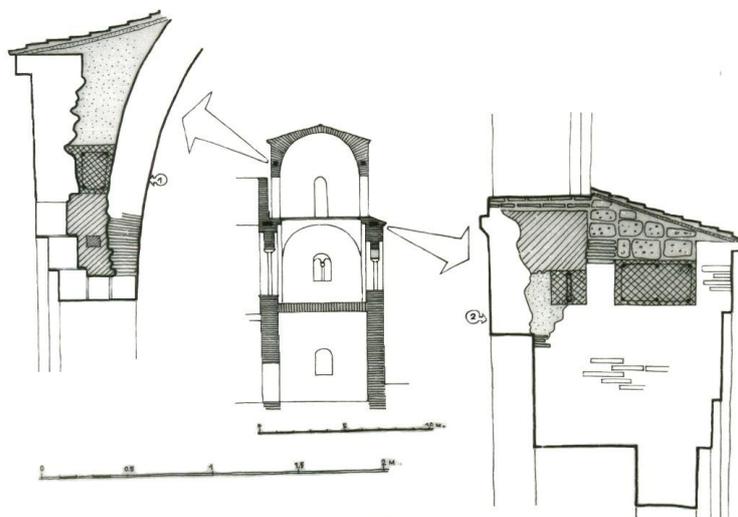
Fig. VI-23: Proyecto de intervención en las torres laterales del exonártex.

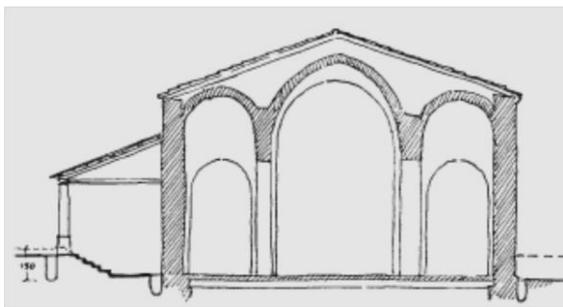
Fig. VI-24: Sistema de canales de drenaje.

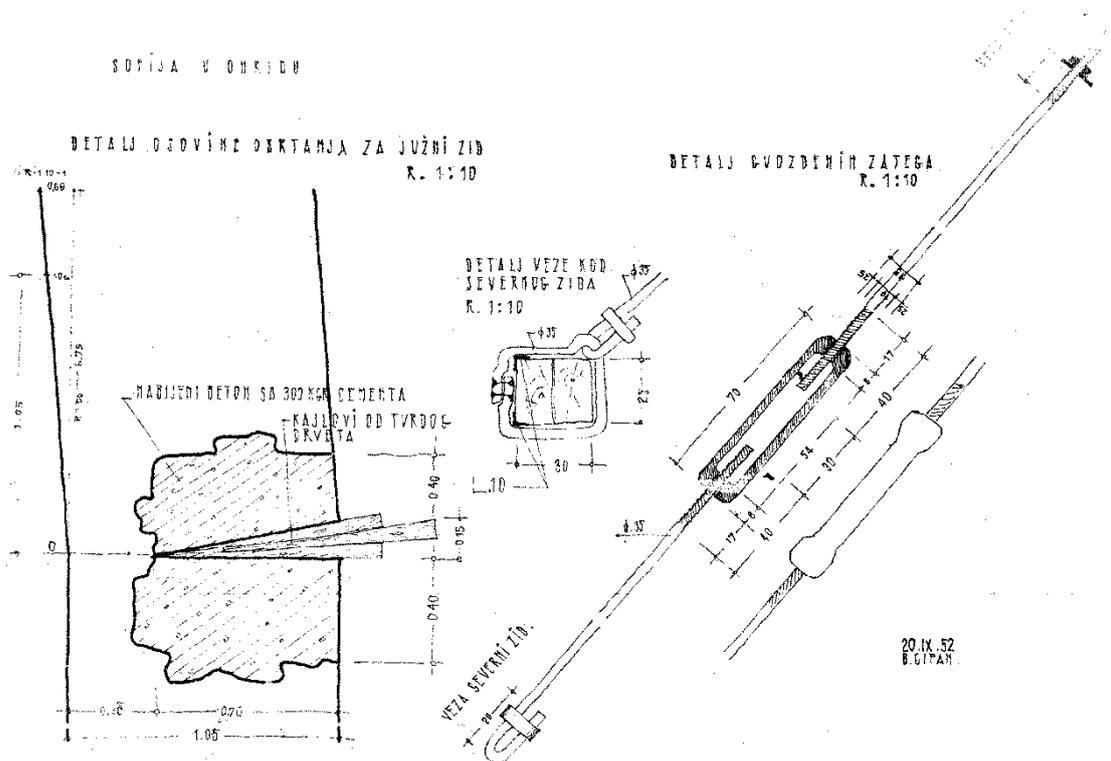
Fig. VI-33: Detalles del sistema de rotación del muro sur: a la izquierda está representado en detalle el eje de rotación; a la derecha los tirantes y anillas; en el centro el anclaje del sistema en una viga doble da madera apoyada sobre el muro norte.

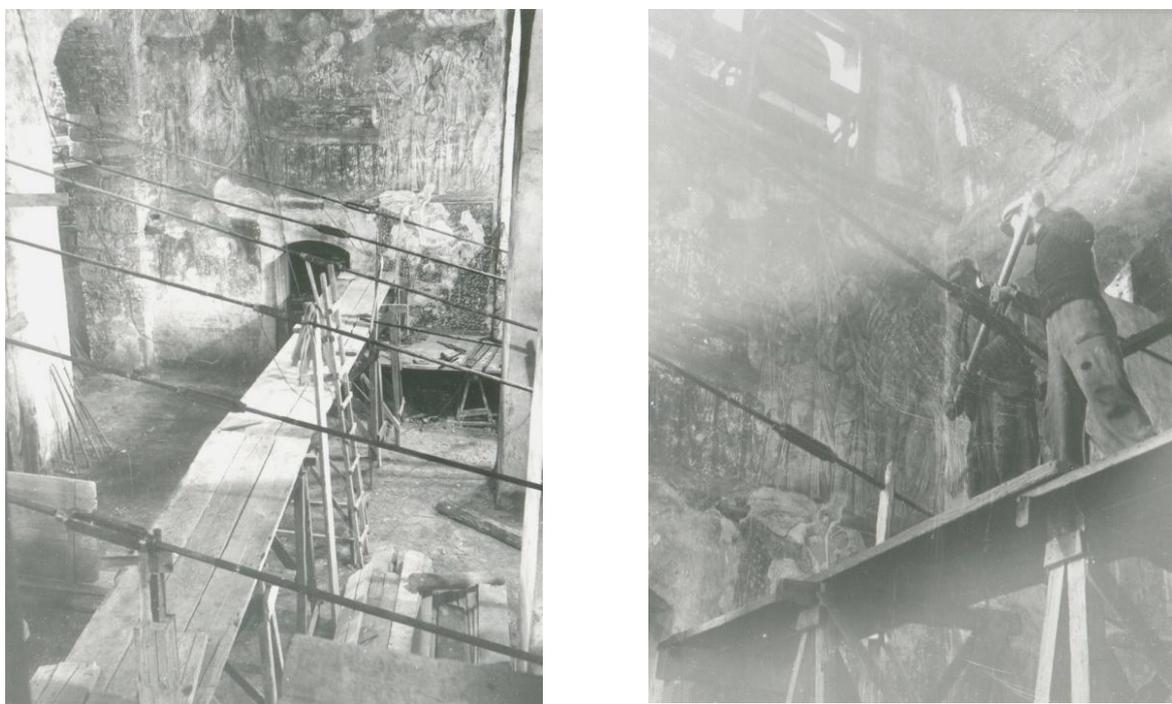
Fig. VI-35: Proceso de rotación del muro. A: el sistema de tirantes y anillas de hierro y B: la torsión de las anillas.

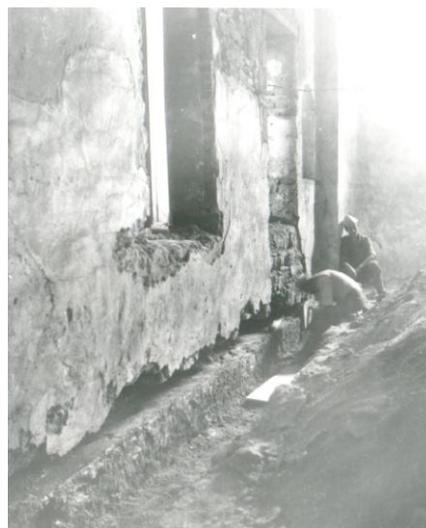
Fig. VI-40: Elaboración de zuncho de hormigón armado, muro norte del naos.

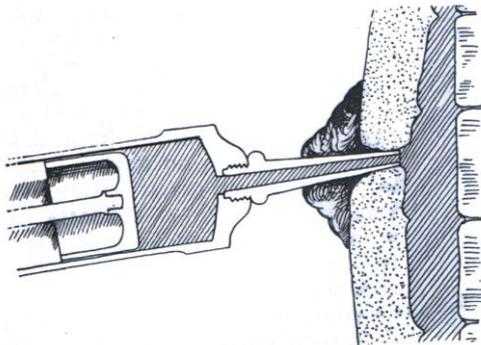
Fig. VI-51: Inyección de pegamento de caseína para fortalecer la base de la pintura y fijar el fresco mortero.

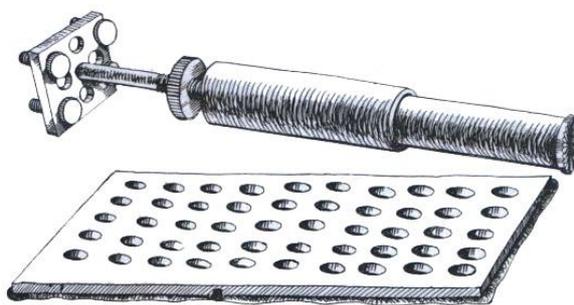
Fig. VI-52: Sistema de presión de tablas de madera perforadas y tornillos para regular la presión.

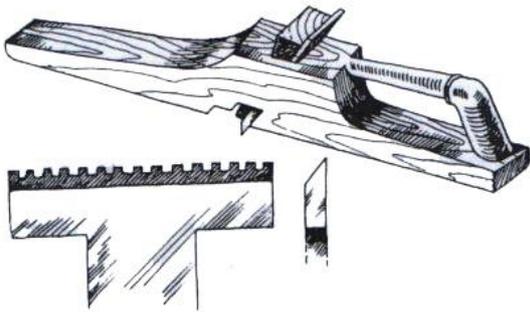
Fig. VI-57: Elaboración de la parte posterior del fresco mortero mediante el proceso de limar.

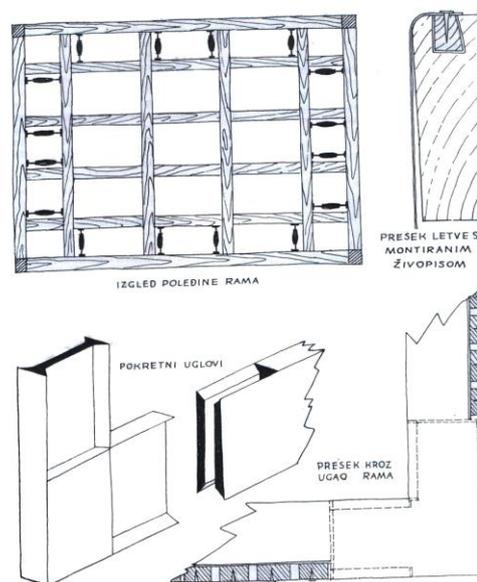
Fig. VI-58: Detalles de los marcos de madera usados para montar los frescos y devolverlos en sus sitios originales correspondientes.
