Máster Oficial en Conservación del Patrimonio Arquitectónico

**LA IGLESIA DE SANTA SOFÍA EN OHRID, REPÚBLICA DE
MACEDONIA: ESTUDIO ARQUITECTÓNICO - ARTÍSTICO Y
ANÁLISIS DE SU RESTAURACIÓN (1951-1958)**

Emilija Apostolova Chalovska

2014

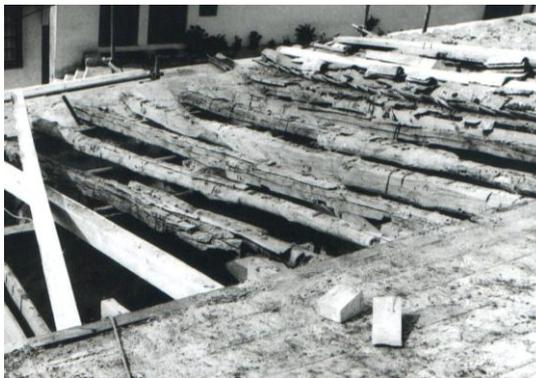
Fig. VII-08: Estado anterior de la construcción de madera de la cubierta en la nave sur del naos.

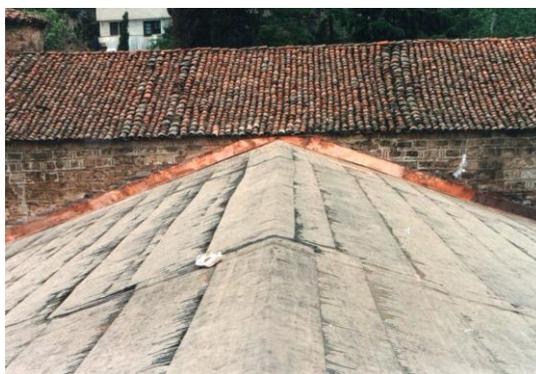
Fig. VII-09: Vista de la cubierta del naos con el aislamiento hídrico y los bordes y goterones de cobre instalados.

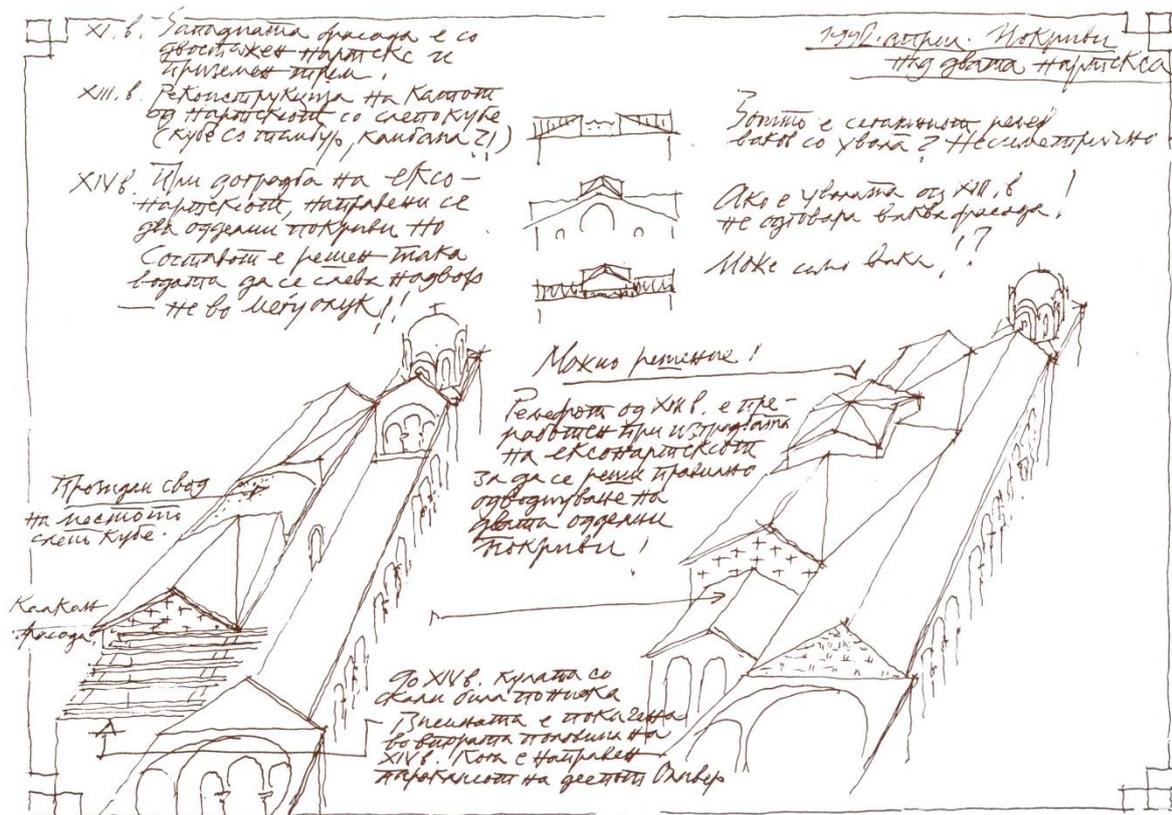
Fig. VII-12: Propuesta de Boris Chipan para la reconstrucción de dos tejados independientes sobre el nártex y el exonártex y presentación adecuada de los restos de la cúpula central sobre la planta alta del nártex y sus fragmentos de frescos conservados.

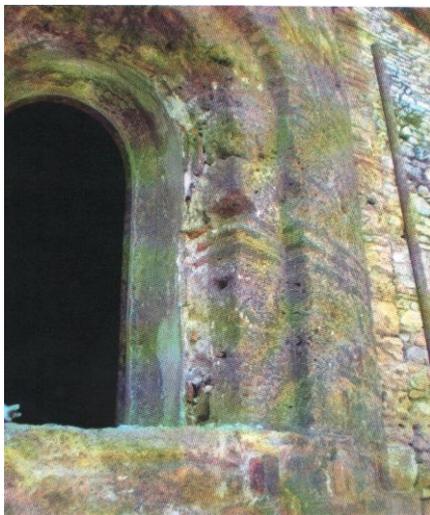
Fig. VII-19: Daños a la estructura del muro del s. XI causados durante el montaje de la transenna en la prótesis.

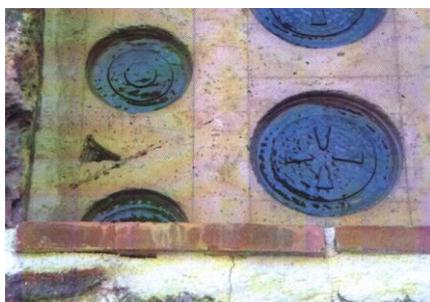
Fig. VII-20: Fallos constatados en la obra de las transennas: huellas del encofrado y armadura vistas, tono no homogéneo.

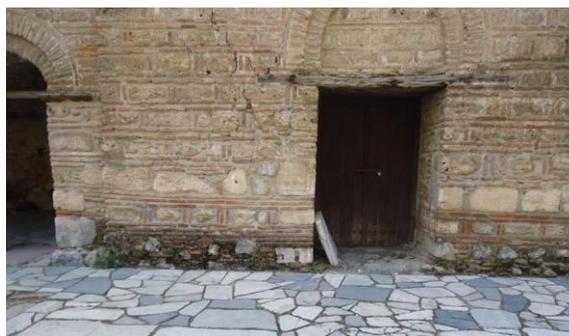
Fig. VIII-02: Estado actual (2014). Daños de humedad, fachada oeste del exonártex.

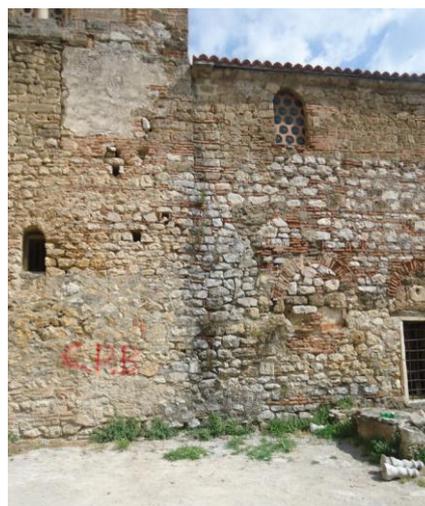
Fig. VIII-03: Estado actual (2014). Graffiti, juntas deshechas, humedad, vegetación y suciedad en abundancia, fachada sur.
