**TFG**

**MURALES DE LAS BÓVEDAS DE LA  
BASÍLICA DE LA PURÍSIMA DE YECLA.**

**ESTUDIO DEL ESTADO DE CONSERVACIÓN**

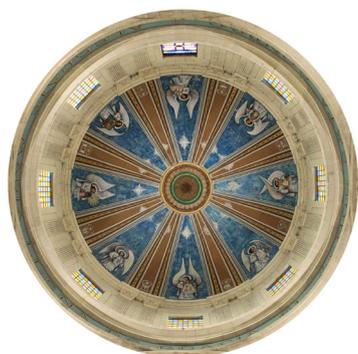
Fig.4. Mapa de las bóvedas

A mediados del siglo XX se realizaron las pinturas de La Purísima en la que Manuel Muñoz Barberán estuvo durante casi un mes midiendo las naves, dándole como resultado 37 metros de ancho y 50 metros de largo (Fig 4). La pintura la tuvo que realizar en tres periodos, el primer periodo de marzo a noviembre de 1953, en el que pintó el presbiterio, Asunción de nuestra Señora, “entre coros de ángeles que cantan y tañen instrumentos músicos” y llevan la filacteria “Aleluya, Assumpta est María in coelis”, junto con las pechinas con imágenes de las cuatro figuras importantes del Antiguo

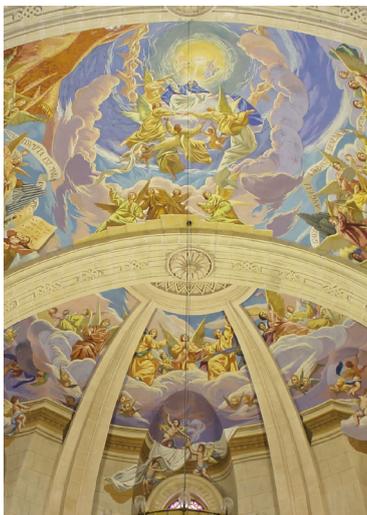
Fig. 8. Pinturas ábside

- En el ábside (Fig 8); dividido en dos partes, una bóveda sobre el altar y paneles en el frontal con forma cóncava, en la que la bóveda mide 6 metros de ancho y 12 metros de largo y la parte frontal está subdividida en tres partes.
- El crucero central; está dividido en tres paneles en los que cada uno mide lo mismo que la parte de la bóveda del ábside, 6 metros de ancho y 12 de largo
- El crucero derecho y el crucero izquierdo; están divididos de igual forma, en dos, en la que la parte más cercana a la cúpula es igual que las anteriores y la parte más lejana de la cúpula es más pequeña con 12 metros de largo pero 3 metros de ancho.

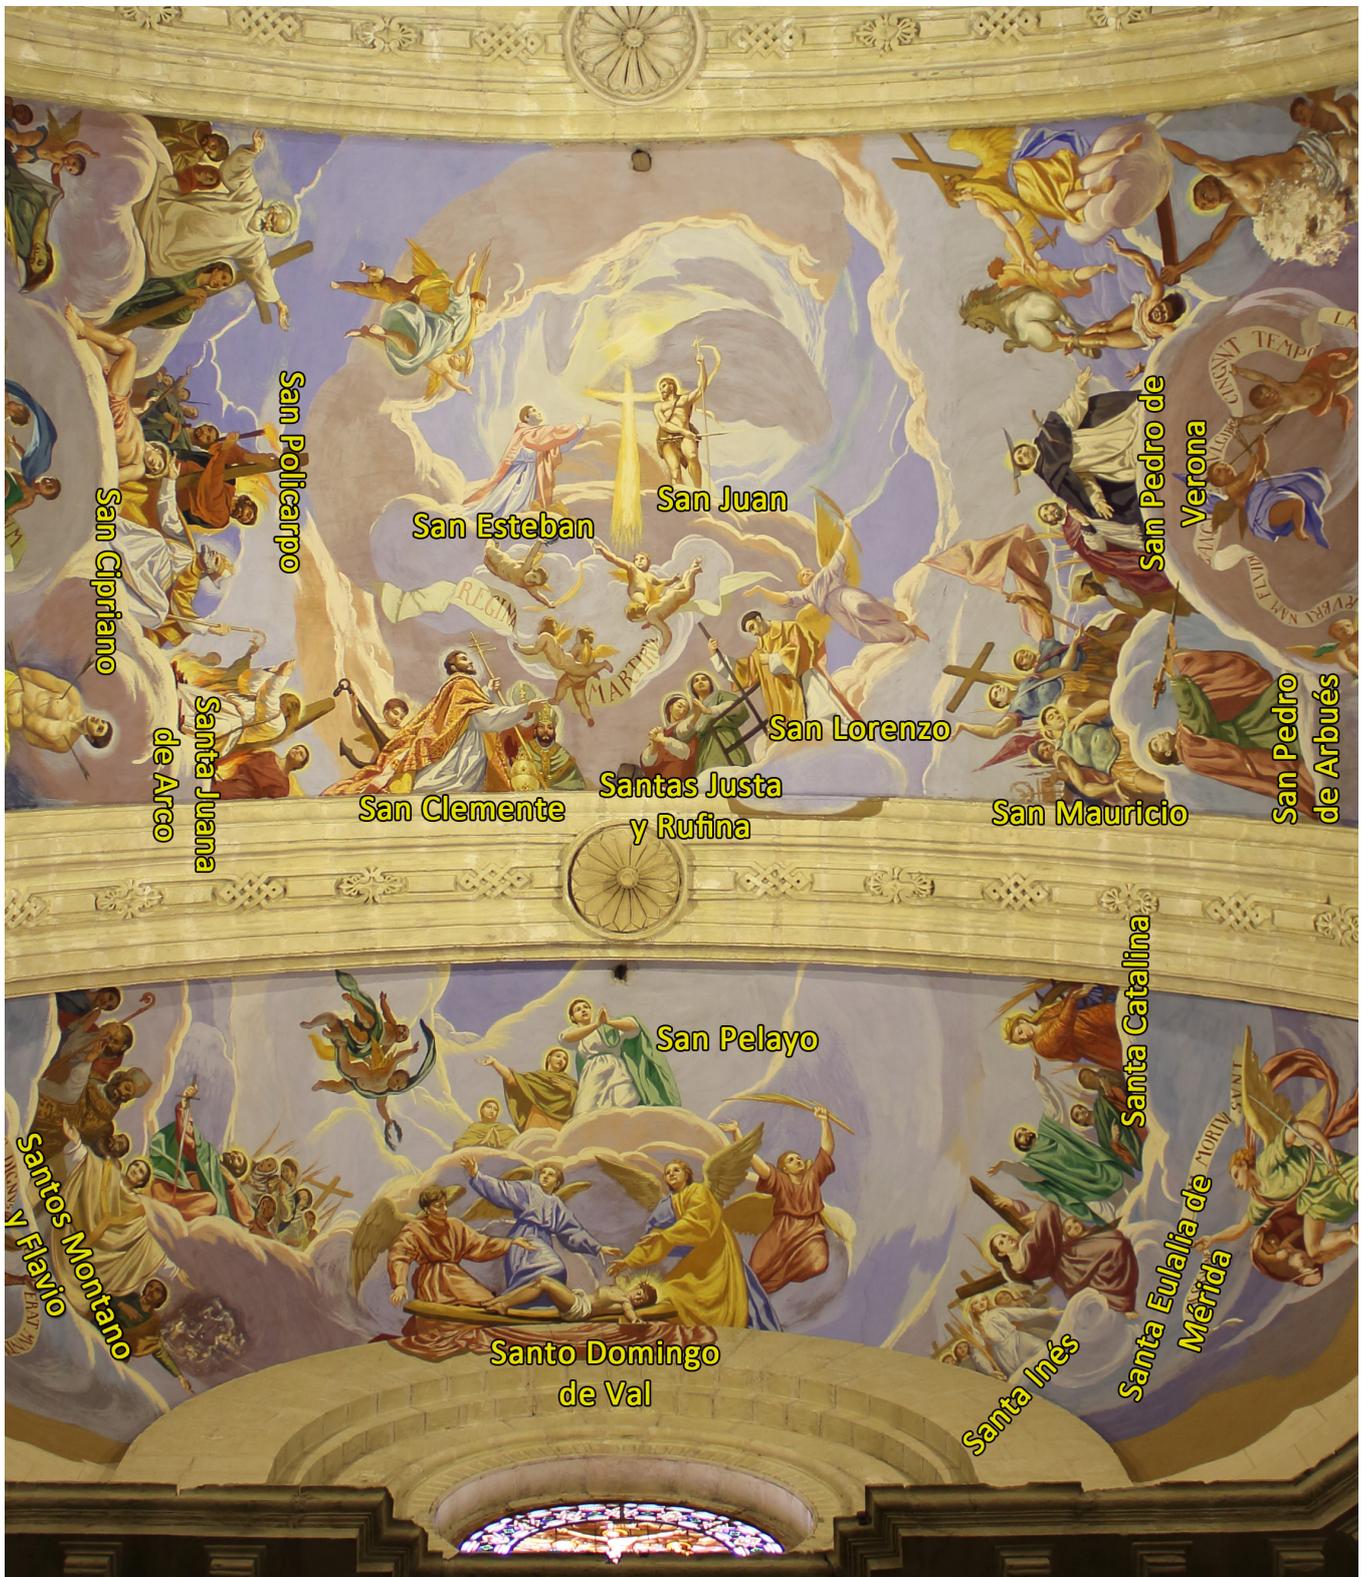
Fig. 11. Santos y Santas crucero derecho

El historiador yeclano Don Miguel Ortuño Palao, en el libro *Homenaje al académico Manuel Muñoz Barberán*, localiza en la parte del crucero derecho a algunos de los Santos y Santas representados del siguiente modo (Fig 11):

“En el centro, sobre unos ángeles que llevan la advocación Regina Martyrum, hay una cruz, y junto a esta están en pie San Juan Bautista y arrodillado San Esteban. Debajo de éstos, en el arco de piedra, San Lorenzo, Santas Justa y Rufina y San Clemente. Detrás del arco San Pelayo y debajo, con tres ángeles Santo Domingo de Val. A un lado de este grupo aparece Santa Eulalia de Mérida, Santa Catalina y Santa Inés. Al otro lado los Santos Montano y Flaviano, y sobre las ventanas laterales San Mauricio y sus compañeros, San Pedro de Verona y San Pedro de Arbués; al otro lado, San Sebastian, Santa Cecilia, San Policarpo, San Cipriano y Santa Juana de Arco”<sup>11</sup>.

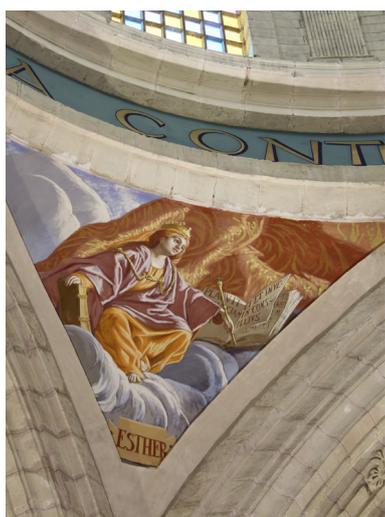
Fig. 15. Detalle de la pechina, Judith

posiblemente las más importantes del Antiguo Testamento, Judith (Fig 15), Esther (Fig 16), Débora (Fig 17) y Rebeca (Fig 18). Cada una de ellas tiene una composición adecuándose al espacio de la pechina, triangular, con la representación sencilla de una mujer sentada y los atributos correspondientes a cada una de las figuras del Antiguo Testamento.

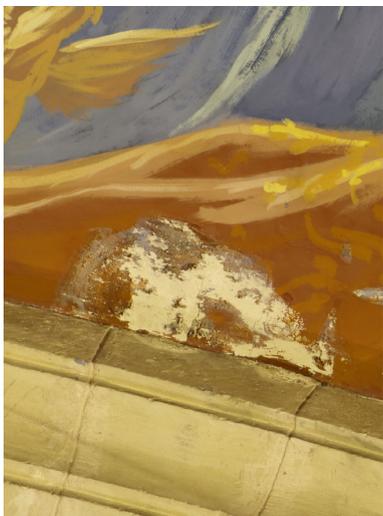
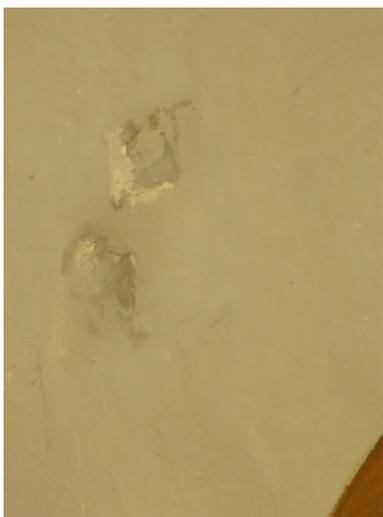
Fig. 19,20. Sales  
Fig. 21. Manchas

Hay que destacar, sobre todo, las alteraciones principales; suciedad superficial, separación y descohesión entre estratos o película pictórica pulverulenta. Se puede anotar la pérdida de película pictórica, causados por las eflorescencias en algunas zonas produciendo descohesión y pintura pulverulenta o descamaciones. En algunas zonas puntuales de estas filtraciones podemos encontrar criptoeflorescencias y eflorescencias salinas (Fig 19,20), en estas últimas se han producido escamas, velos blanquecinos y manchas a su alrededor (Fig 21).

La temperatura es un fenómeno natural importante ya que influye en la forma en la que los niveles de humedad relativa aumentan o disminuye haciendo que la evaporación o la condensación puedan provocar migraciones de sales solubles como es en este caso.

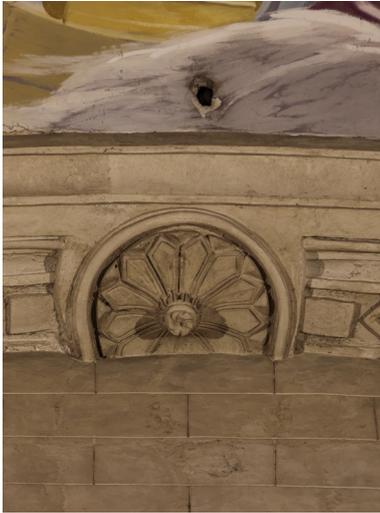
Fig. 22. Faltantes del muro

Se puede observar que, a causa de la posible iluminación antigua, la cual se hallaba normalmente en cada paño de las bóvedas de las iglesias, en ésta existen grietas circulares las cuales han dado en algunas ocasiones al faltante del muro, o simplemente en faltantes (Fig 22) de película pictórica en sus alrededores.
